VetAgro Sup - Campus Vétérinaire
1 Avenue Bourgelat
69280 Marcy l'Etoile

VETAGRO
Enceintes climatiques

Plan d'implantation Electricité et Climatisation

N° Affaire : 22-127		Phase : DCE	
Plan n° : EL06	Echelle : 1/100		Date : 05/09/2025

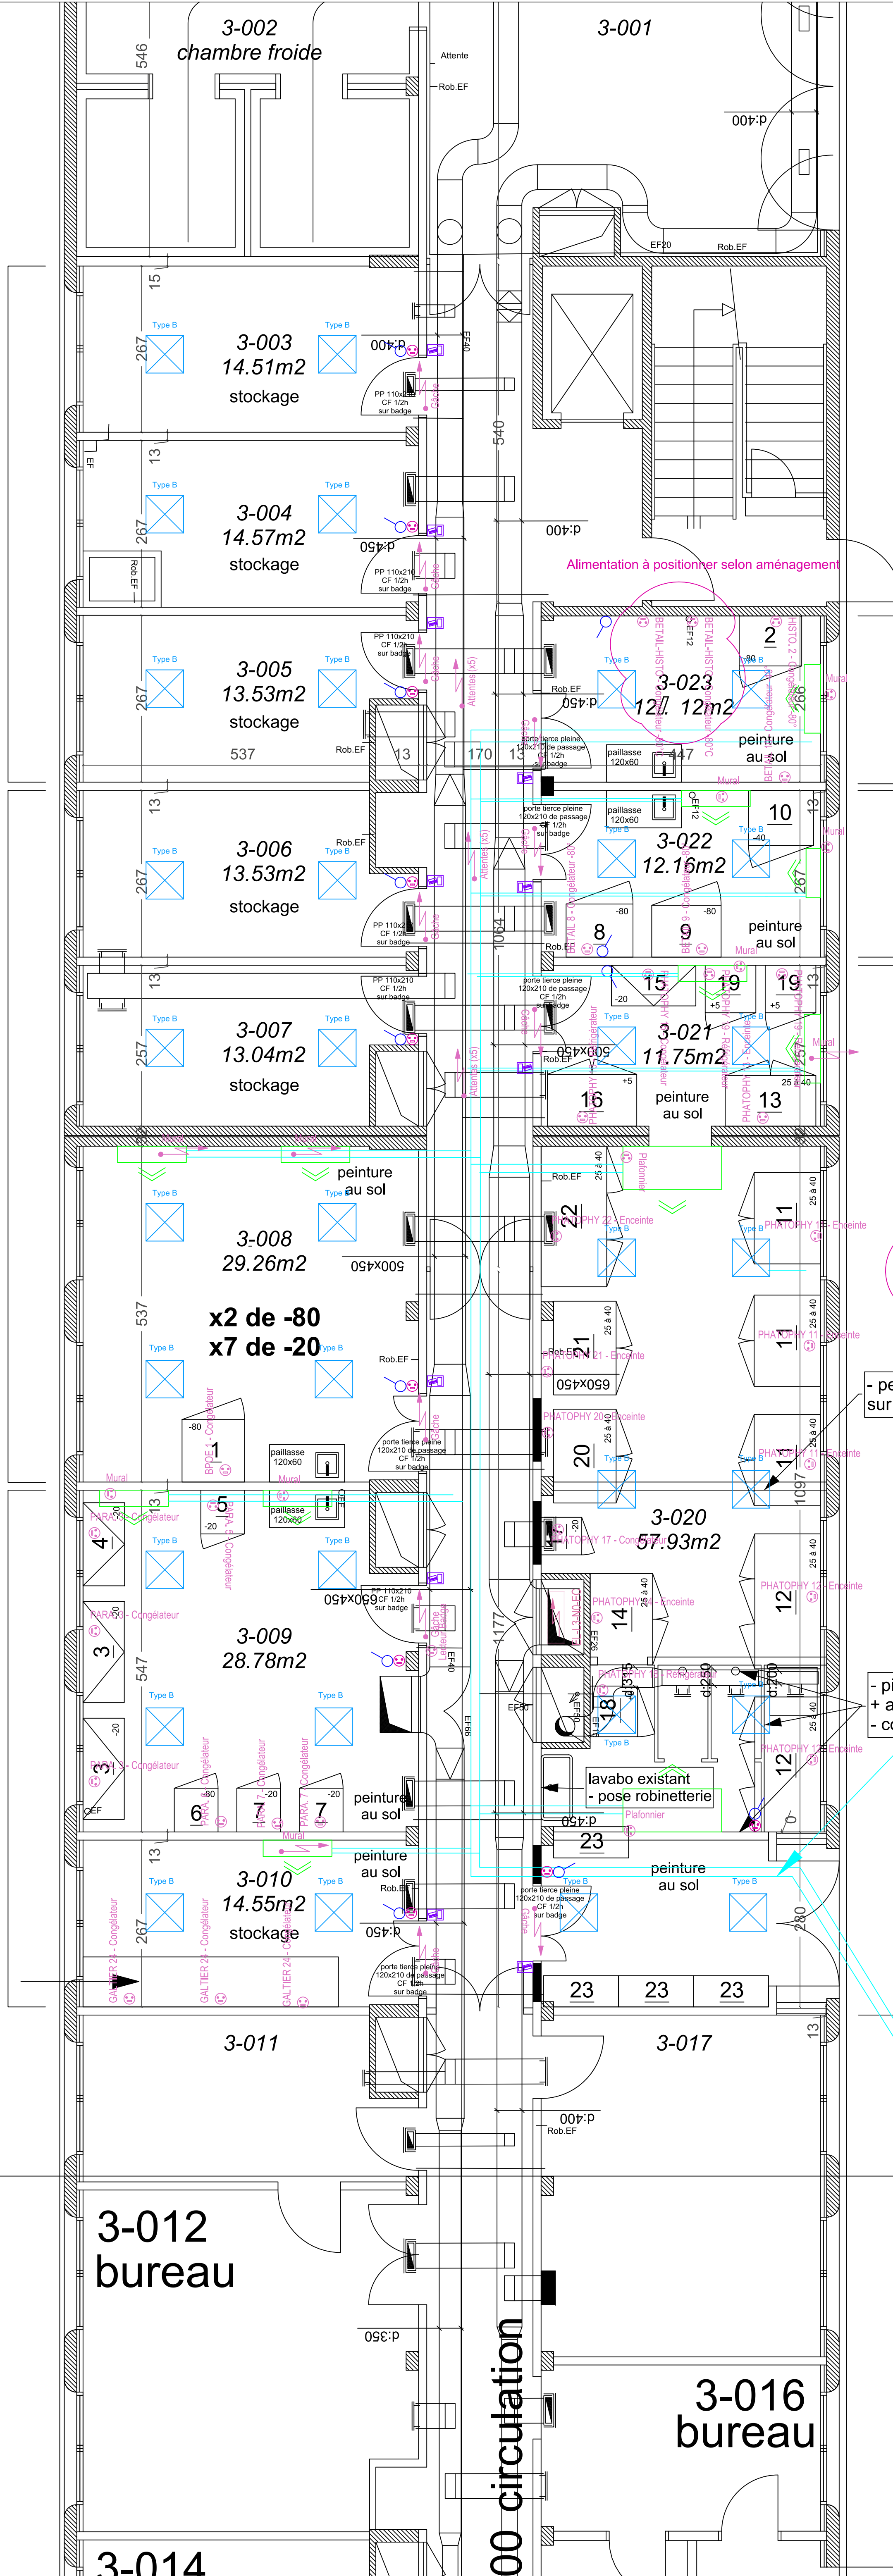
- Remplacement des portes :
PP 110x210 - CF 1/2h sur badge

- Remplacement des portes :
PP 110x210 - CF 1/2h sur badge
Porte tierce 120x210 - CF 1/2h sur badge

- Remplacement de la porte :
Porte tierce 120x210 - CF 1/2h sur badge

- Rebouchages + Remplacement des portes :
Porte tierce 120x210 - CF 1/2h sur badge

- piquage cloisons démolies
+ anciennes évac
- coulage chape fibré

- pente de rattrapage
sur cloisons démolies

Alimentation à positionner selon aménagement

Réseaux frigo dans
canot maçonné

Unité extérieure
