Nos réf. : FB/AL – RP10856 - Compte-rendu de visite intermédiaire – 2 octobre 2025
GG/G5

Objet : RN85 Fontaine de la Forge – CHAUDON NORANTE (04) – Surveillance du glissement

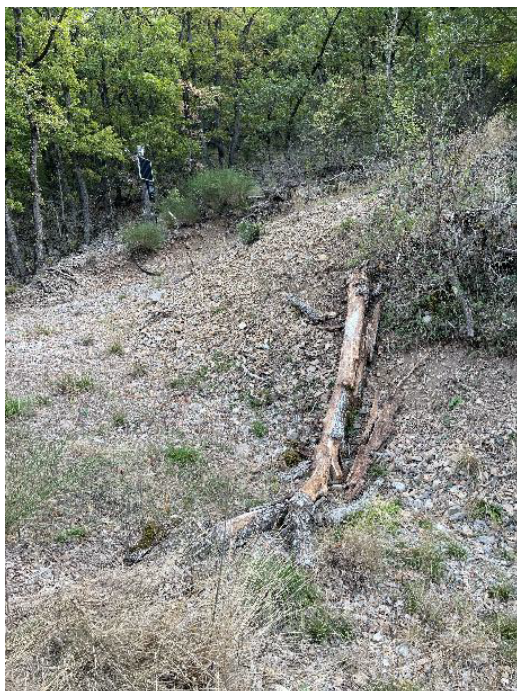
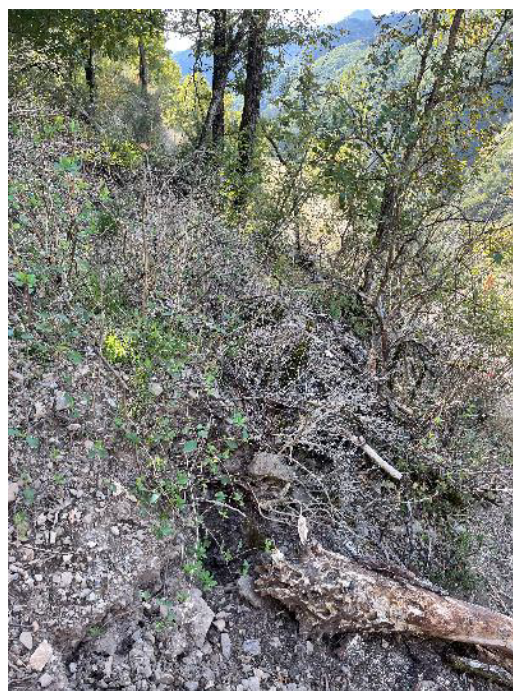
Une visite sur site a été effectuée le 02/10/25 pour vérifier l'état de l'extensomètre AVAL FIL2.
Il s'avère que celui-ci est hors service car l'arbre sur lequel il était relié, est tombé (plus aucune racine)

Une intervention est prévue pour le fixer sur un autre appui plus sain (un des arbres situés à proximité).

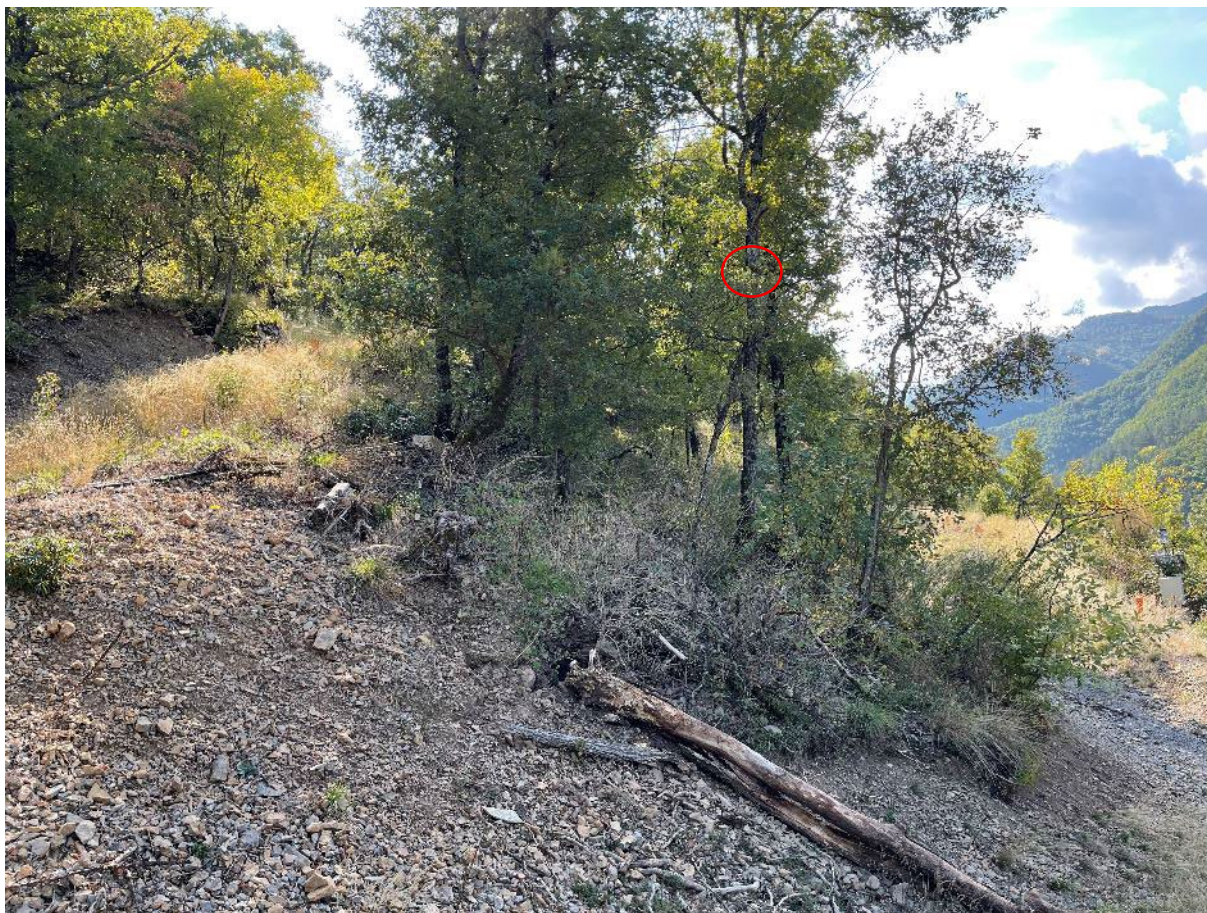
N.B. : La centrale avait arrêté d'émettre quelques jours avant (d'où la visite). Lors de tests sur la centrale, une alerte SMS a été envoyée car le câble était toujours relié. Depuis le port AVAL FIL 2 est désactivé en attendant la remise en état de l'extensomètre.
