# Château de Fontainebleau

RESTAURATION DES COUVERTURES DE LA PARTIE EST  
ETUDES DE PROJET

PHASE PRO

DOCUMENTS GRAPHIQUES

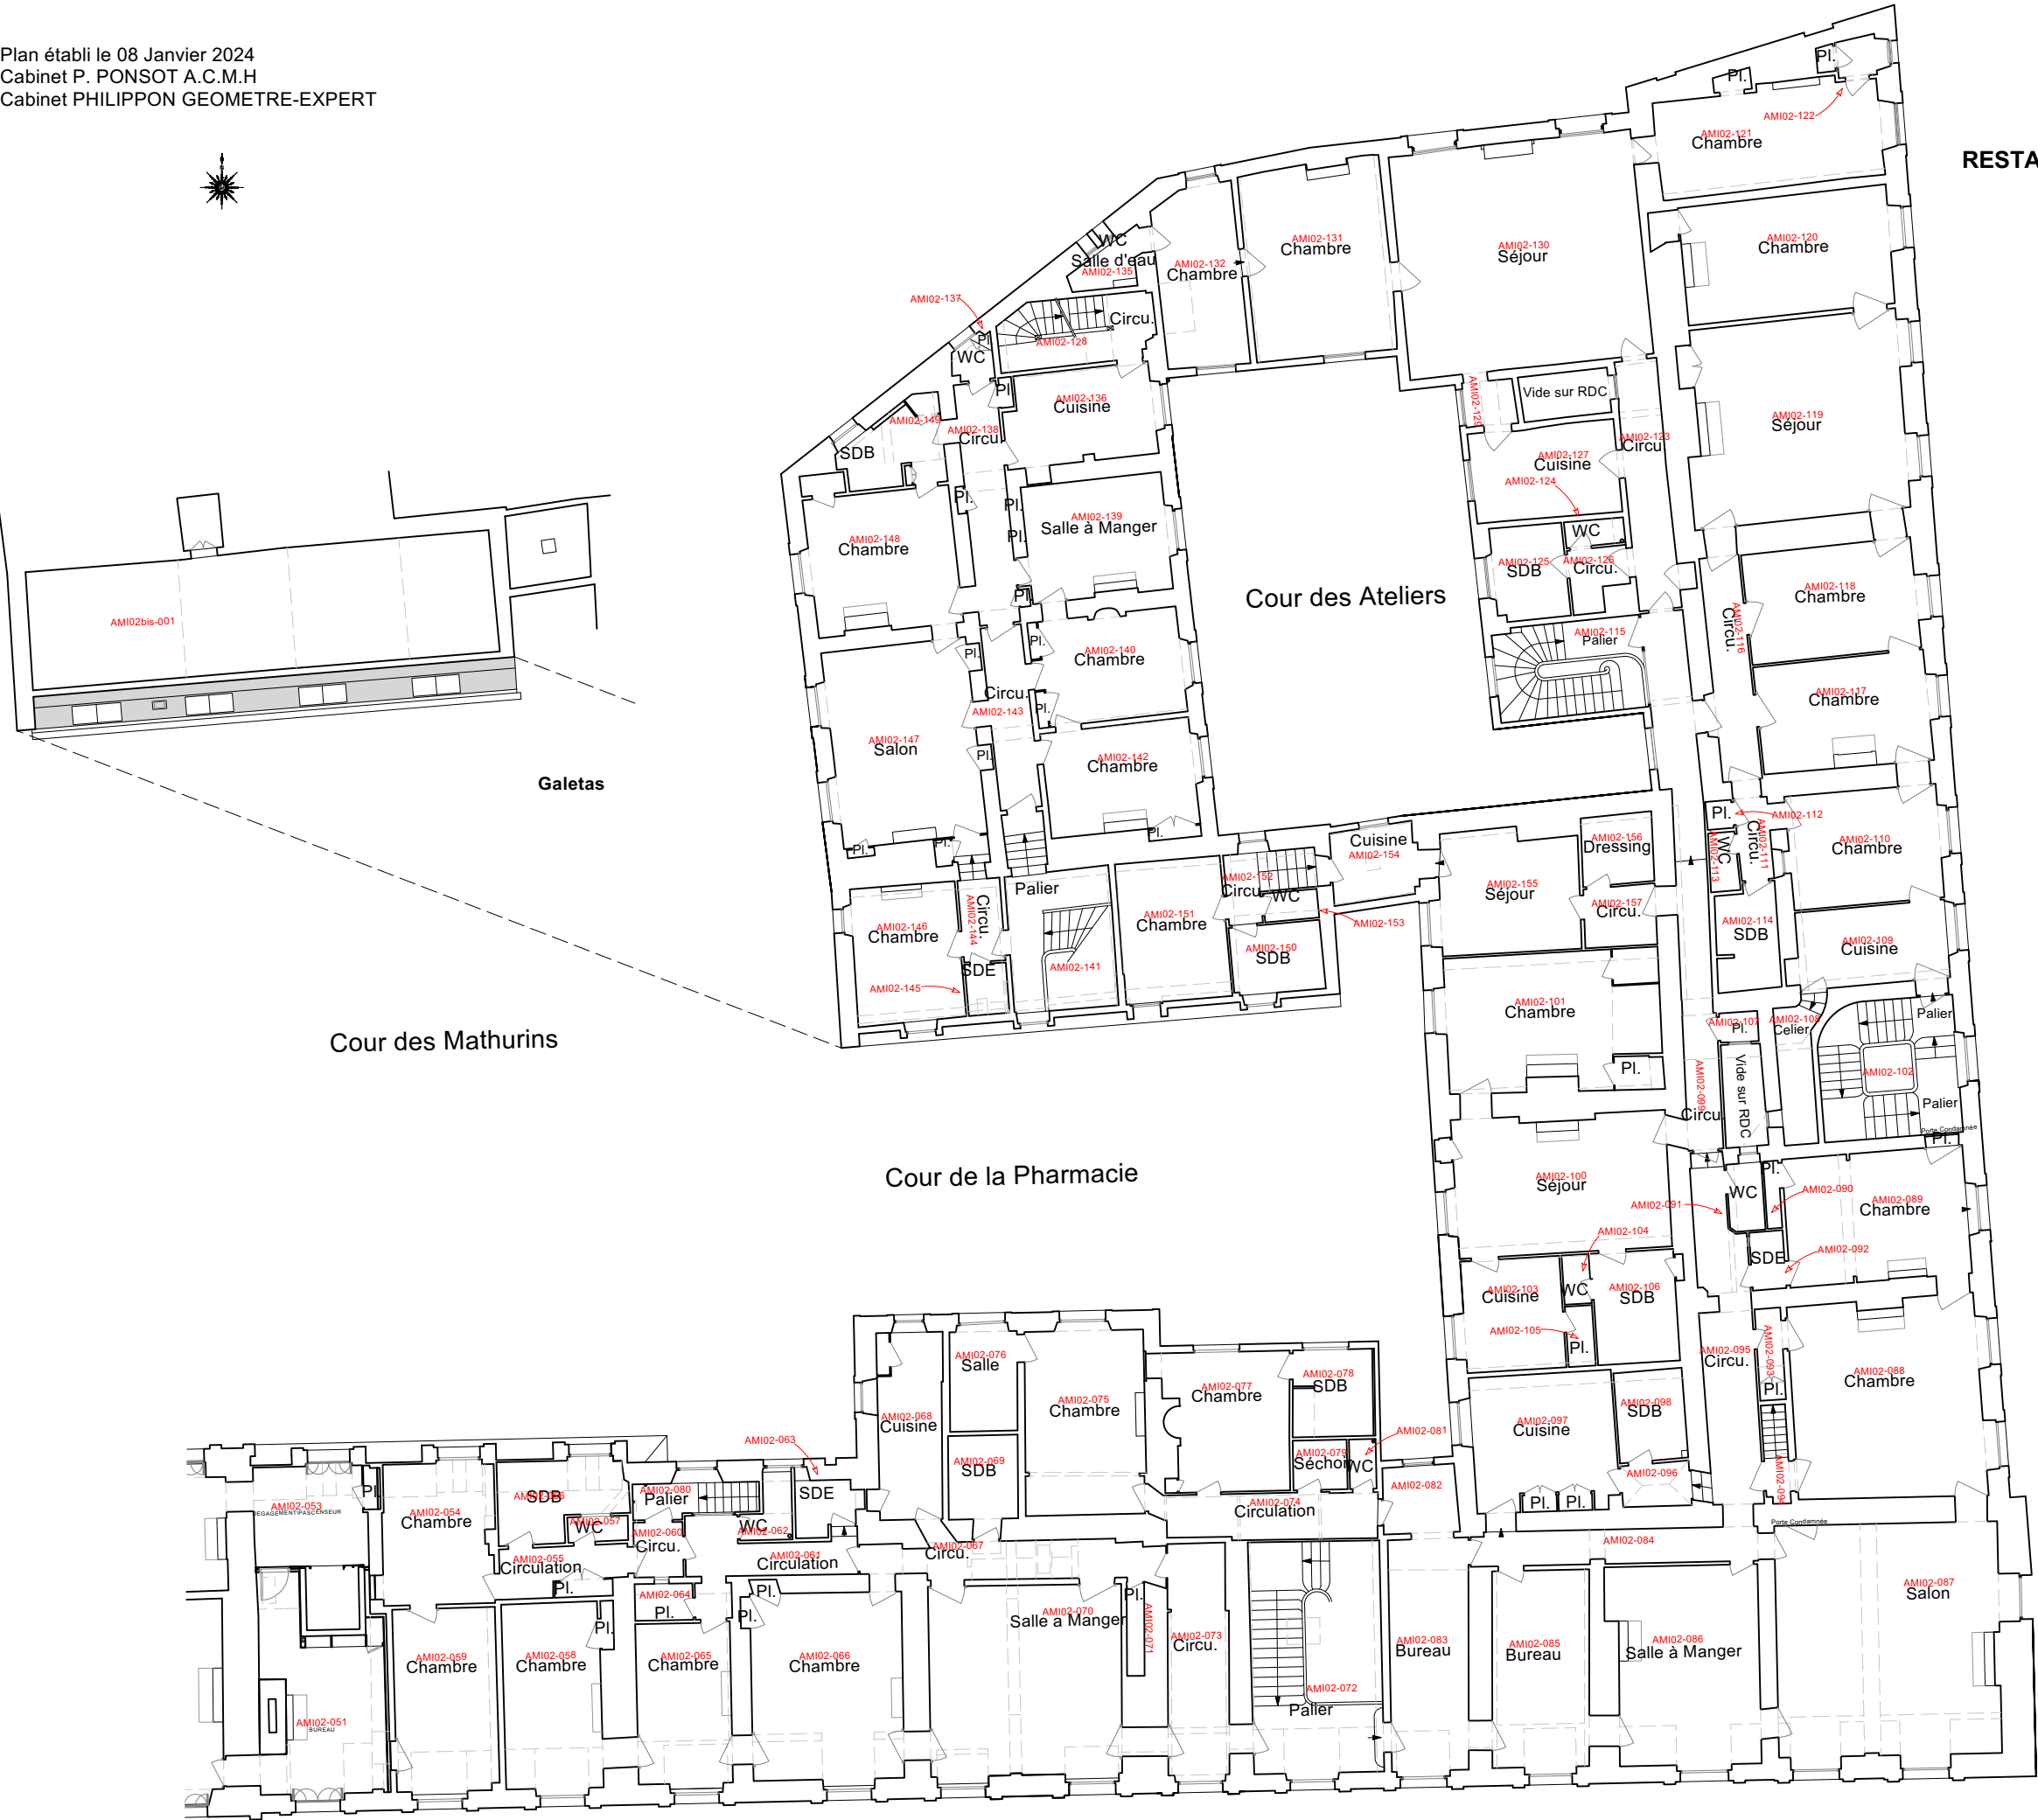
PRO  
PREMIER ETAGE

*Etat actuel*  
Échelle 1/200

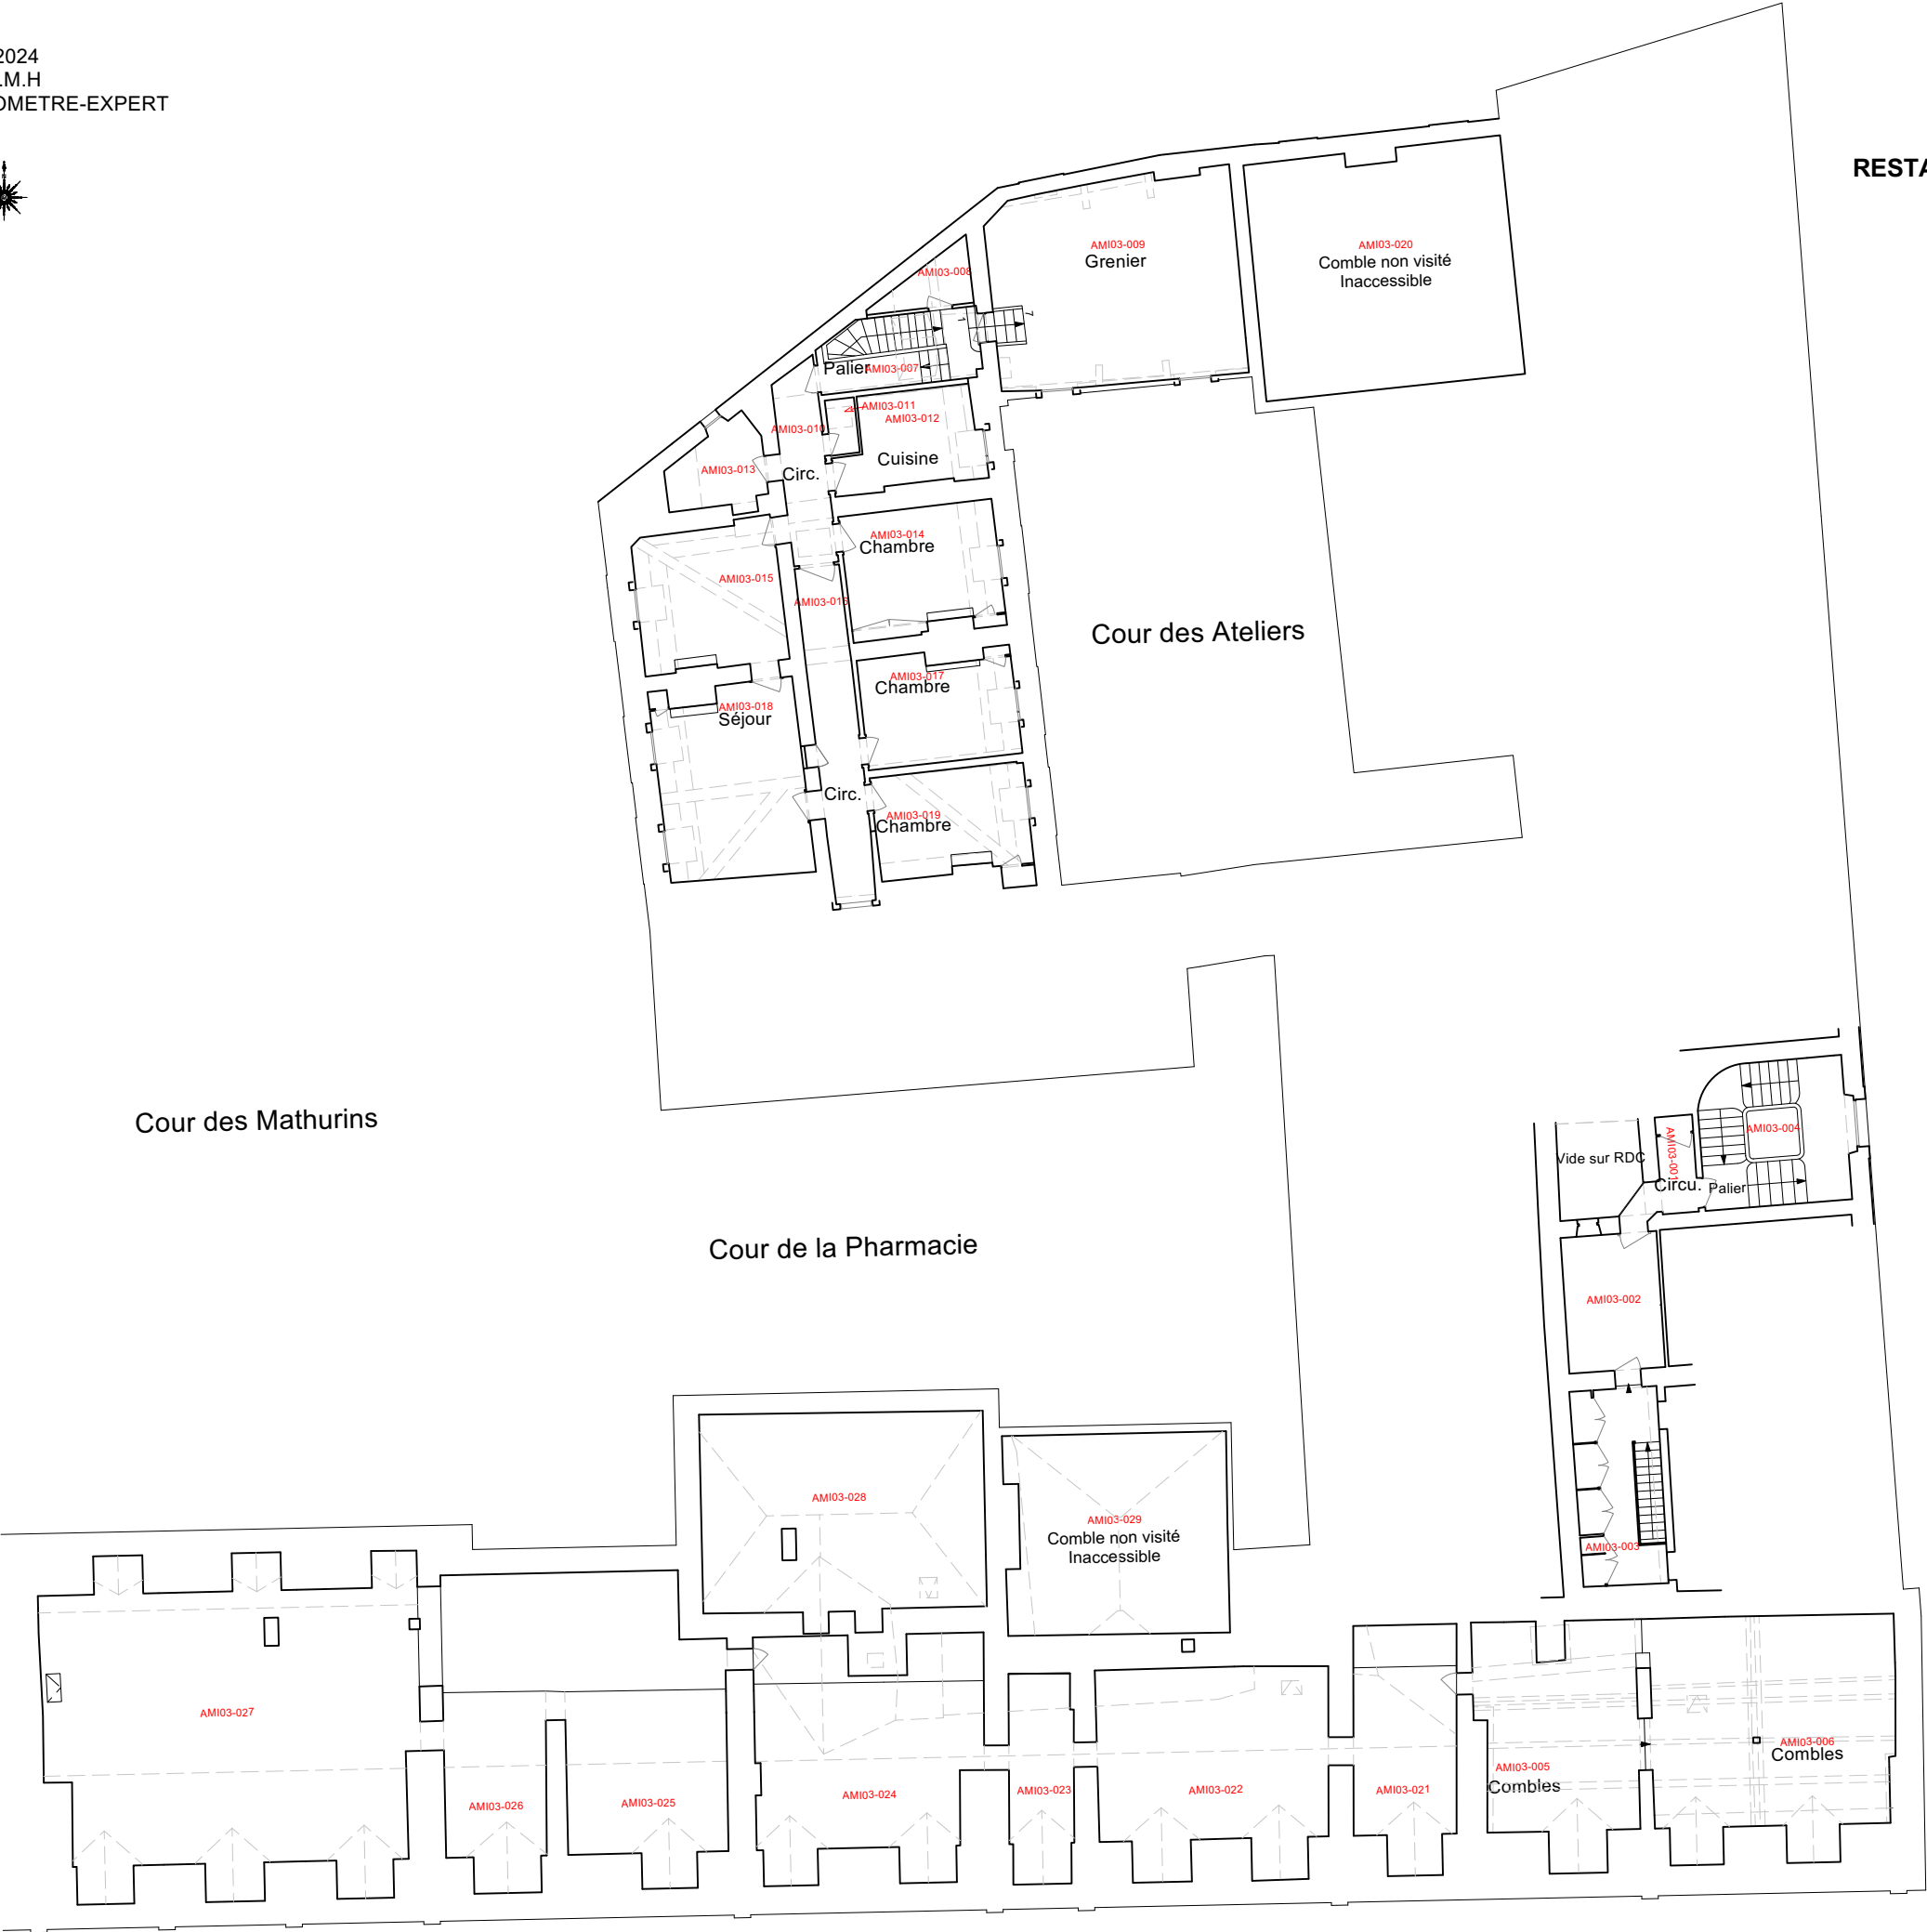
ENTRESOL PREMIER ETAGE AILE LOUIS XV

*Etat actuel*  
Échelle 1/200

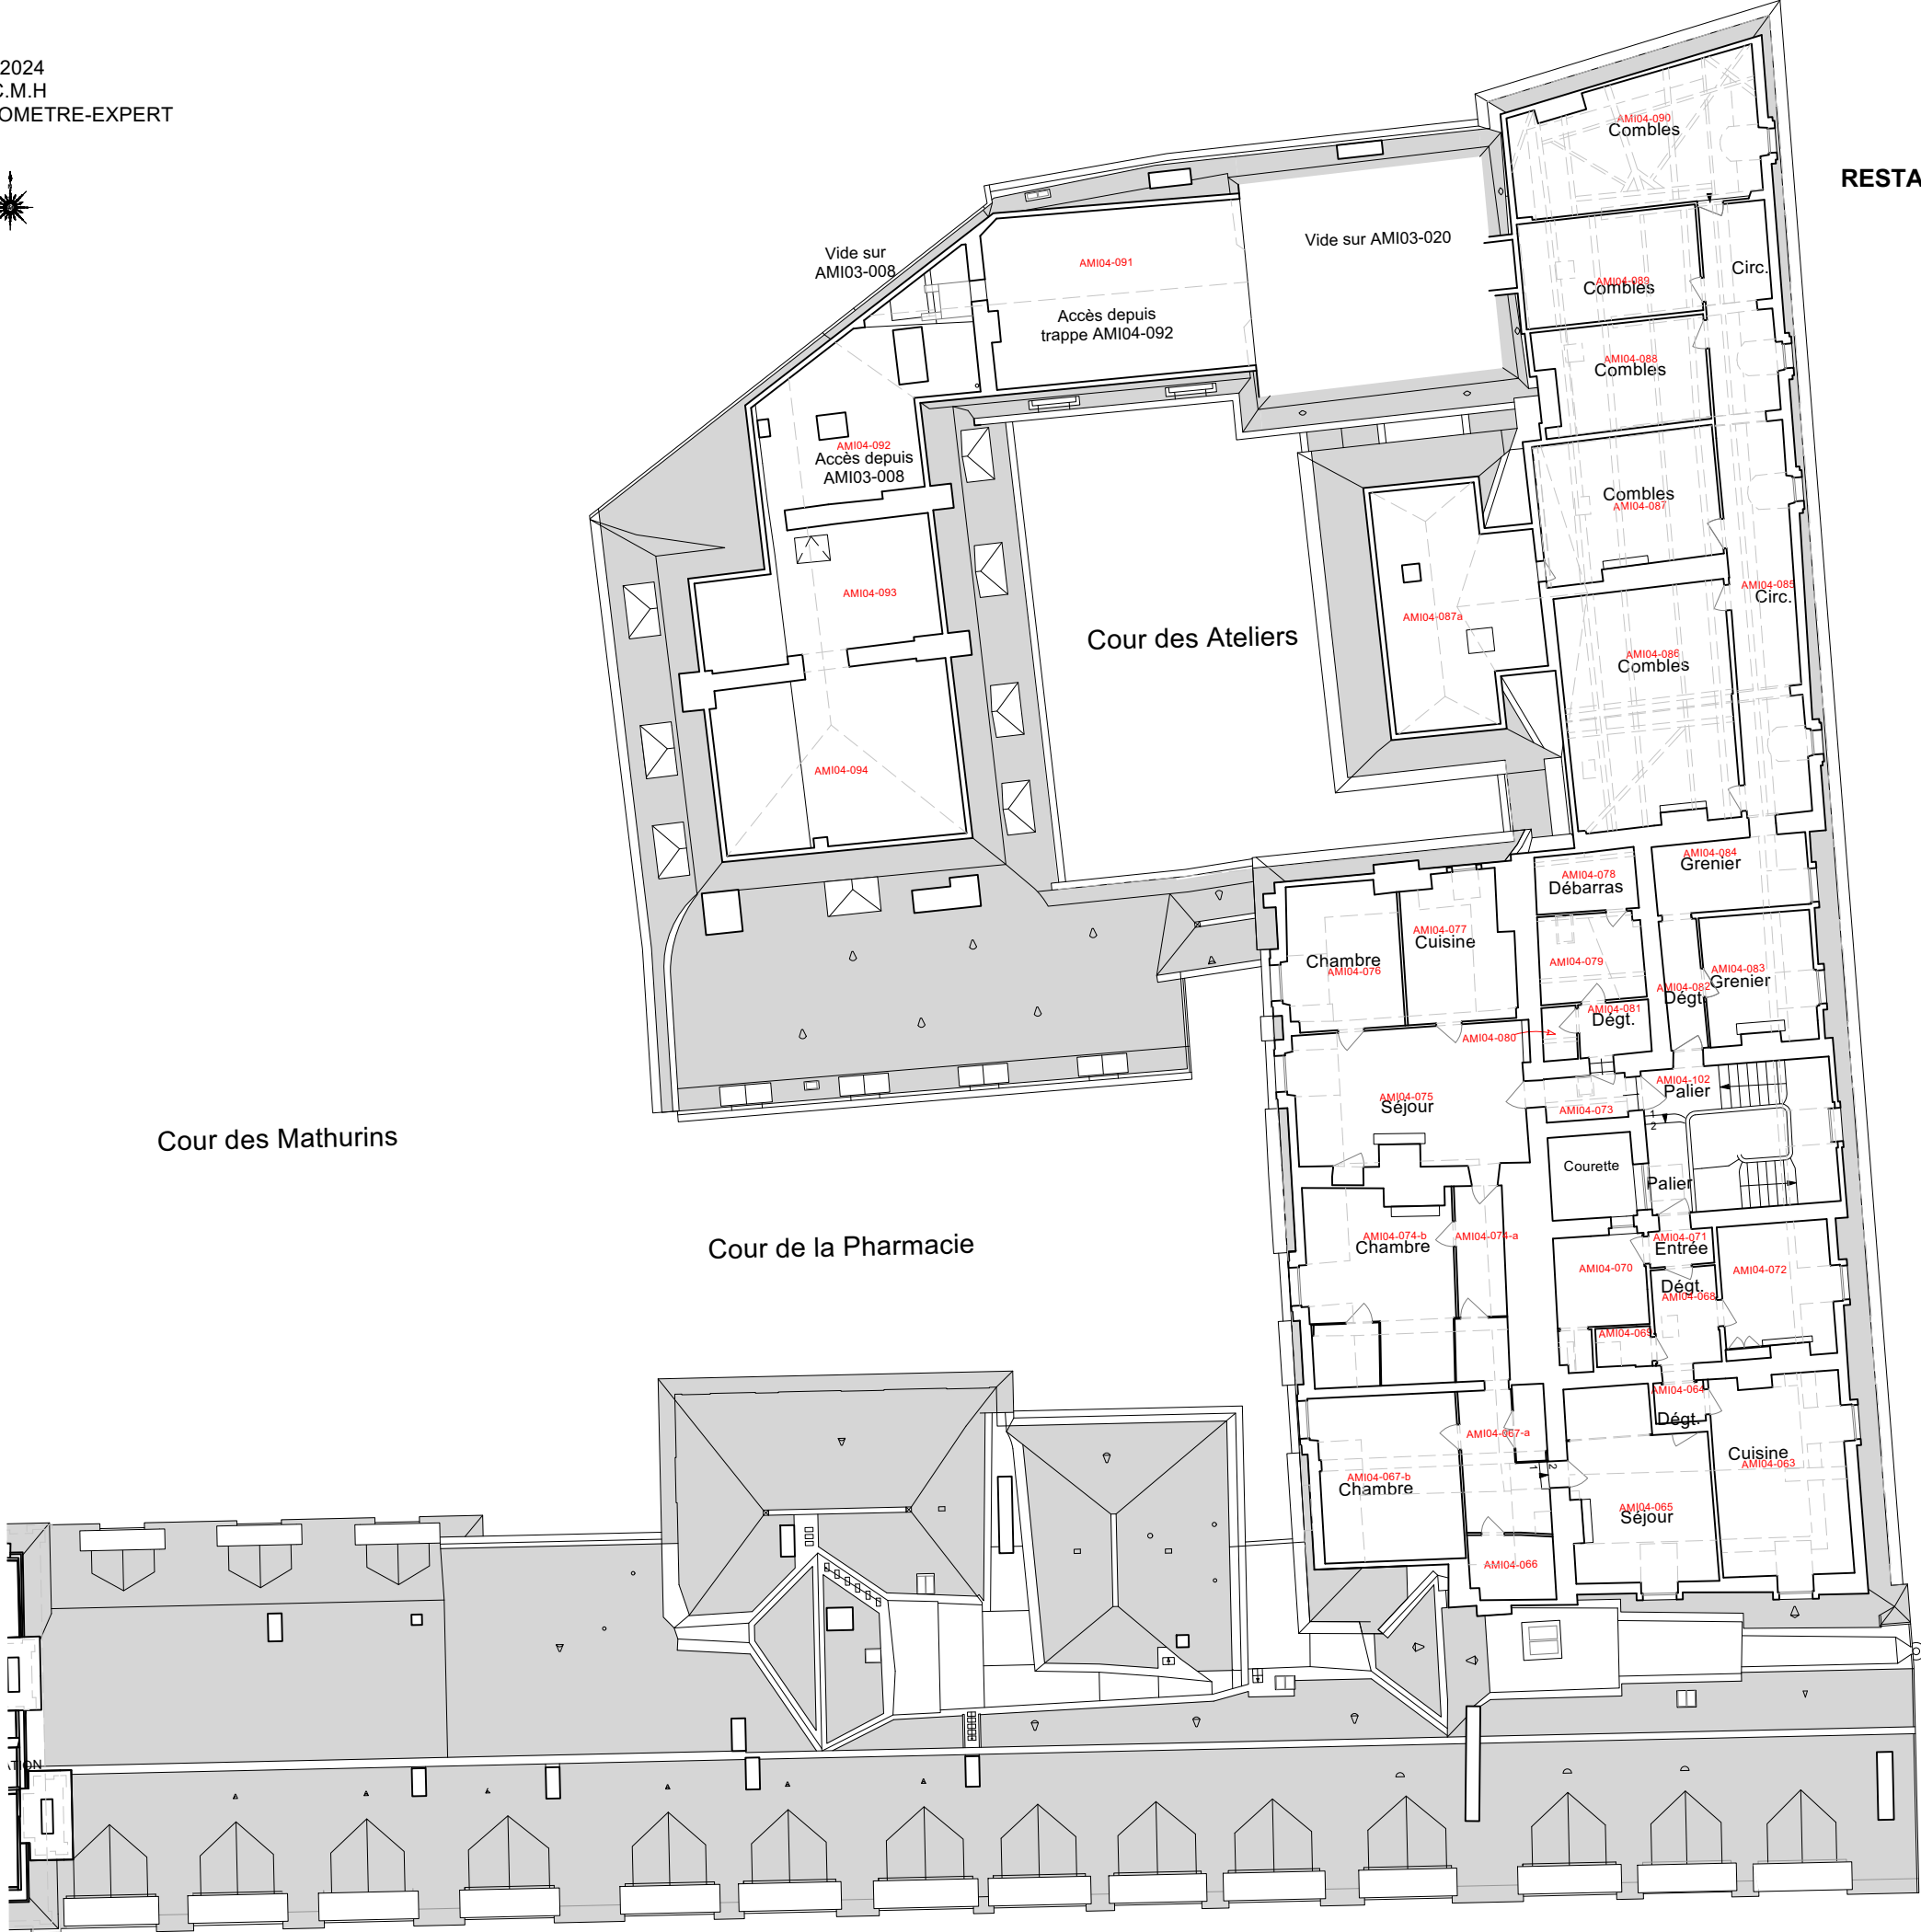
PRO  
DEUXIEME ETAGE

*Etat actuel*  
Échelle 1/200

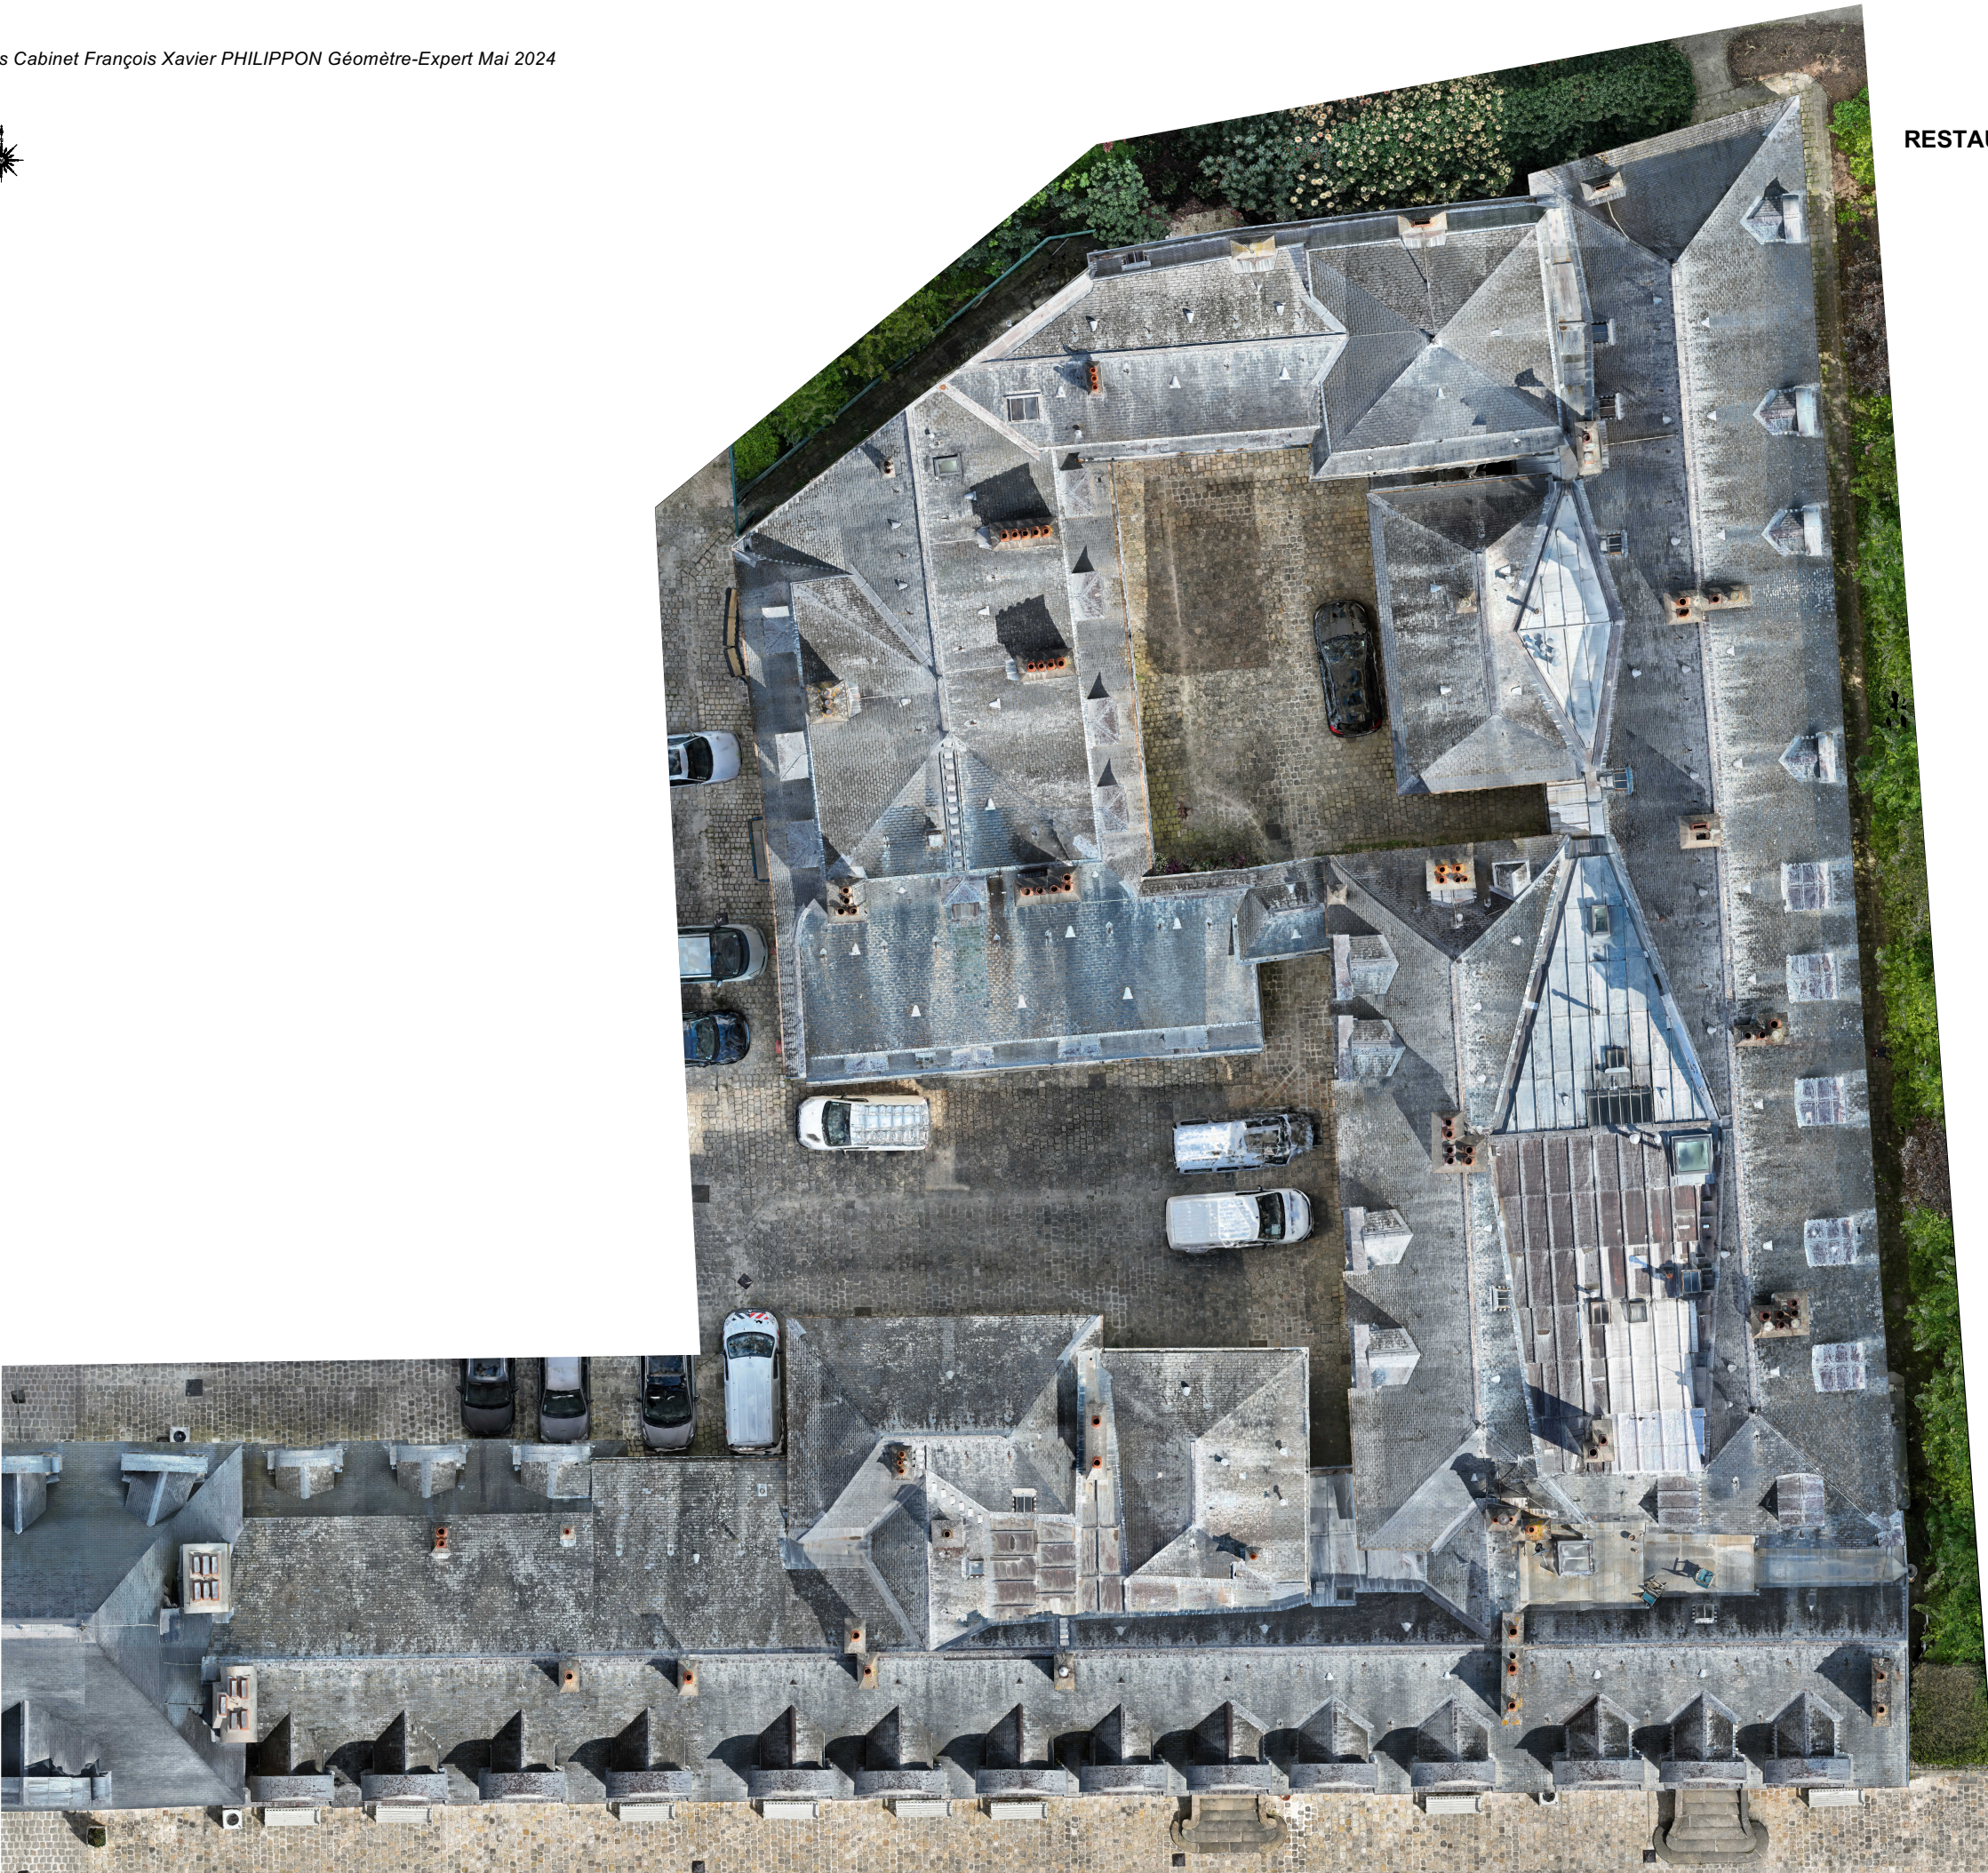
PRO  
PLAN DE TOITURE

Sans échelle  
***Etat actuel***

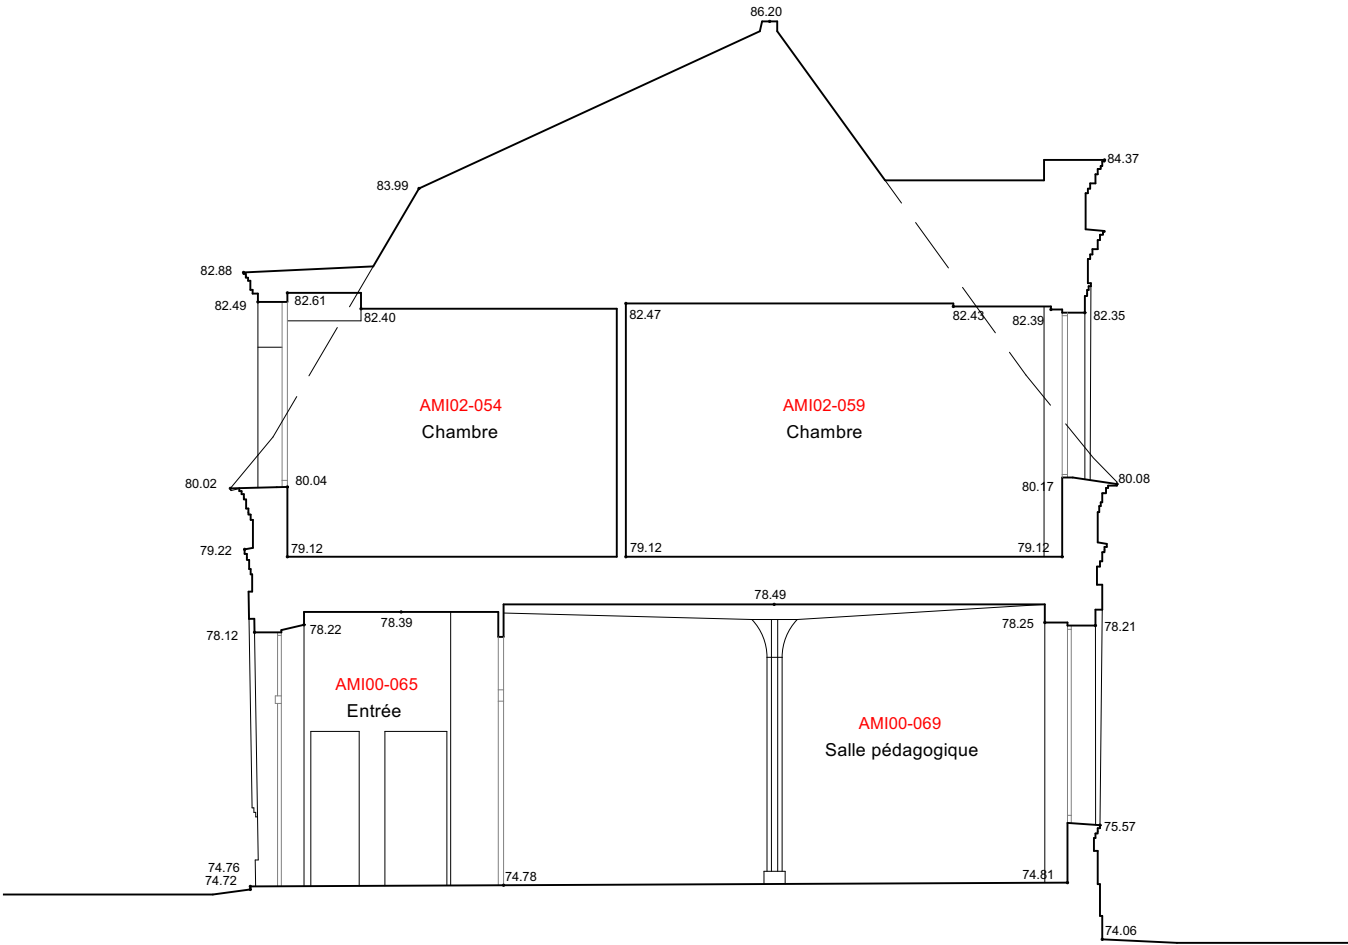
COUPE BB'

*Etat actuel*  
Échelle 1/100

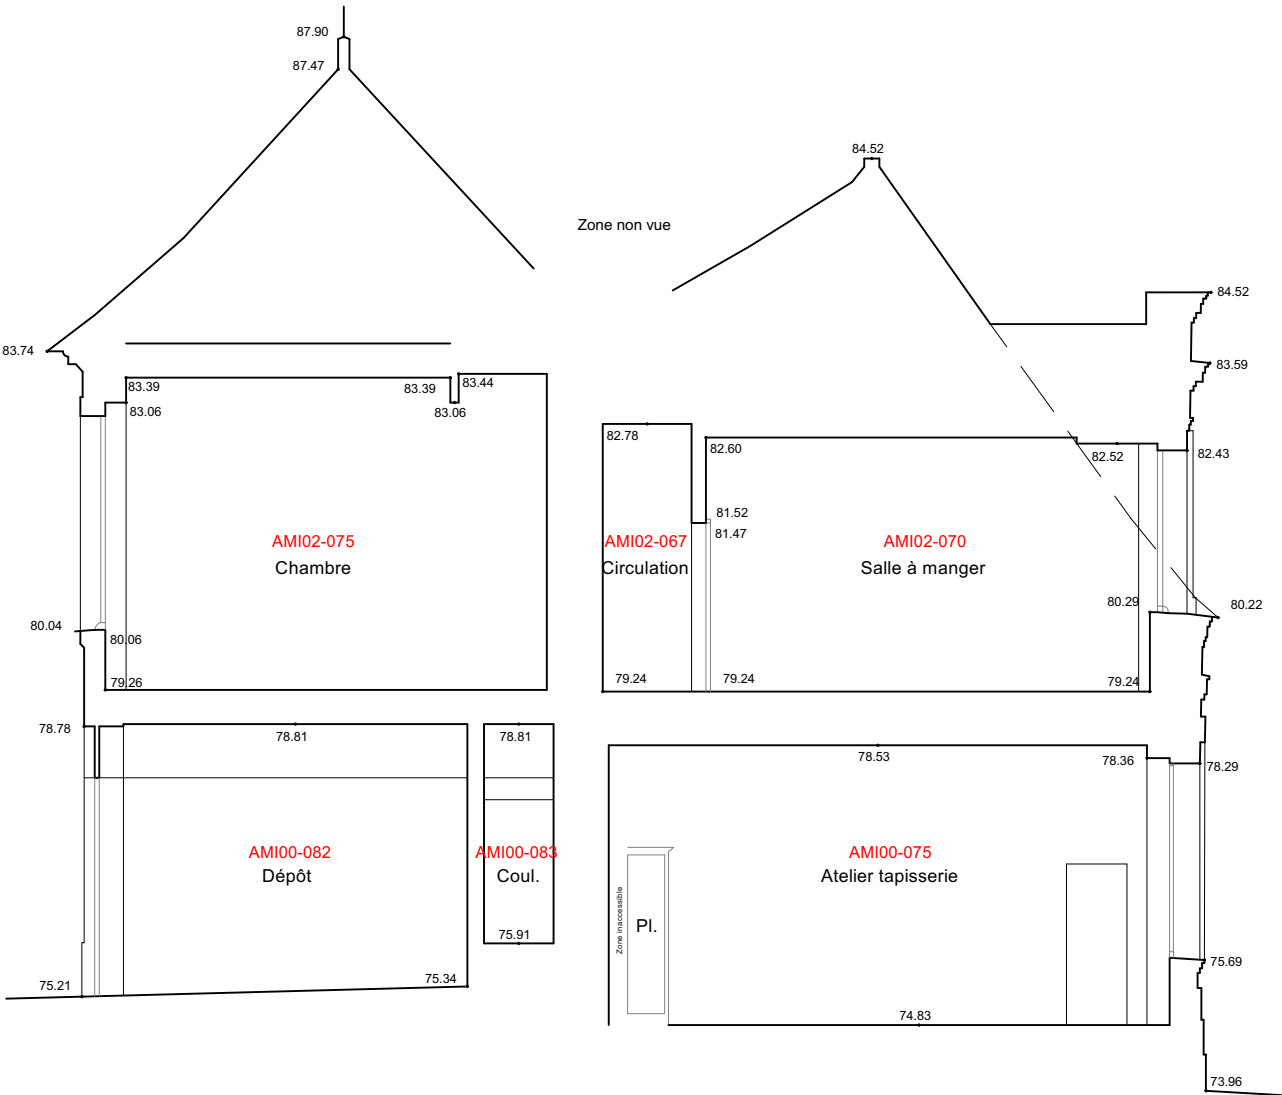
COUPE CC'

*Etat actuel*  
Échelle 1/100

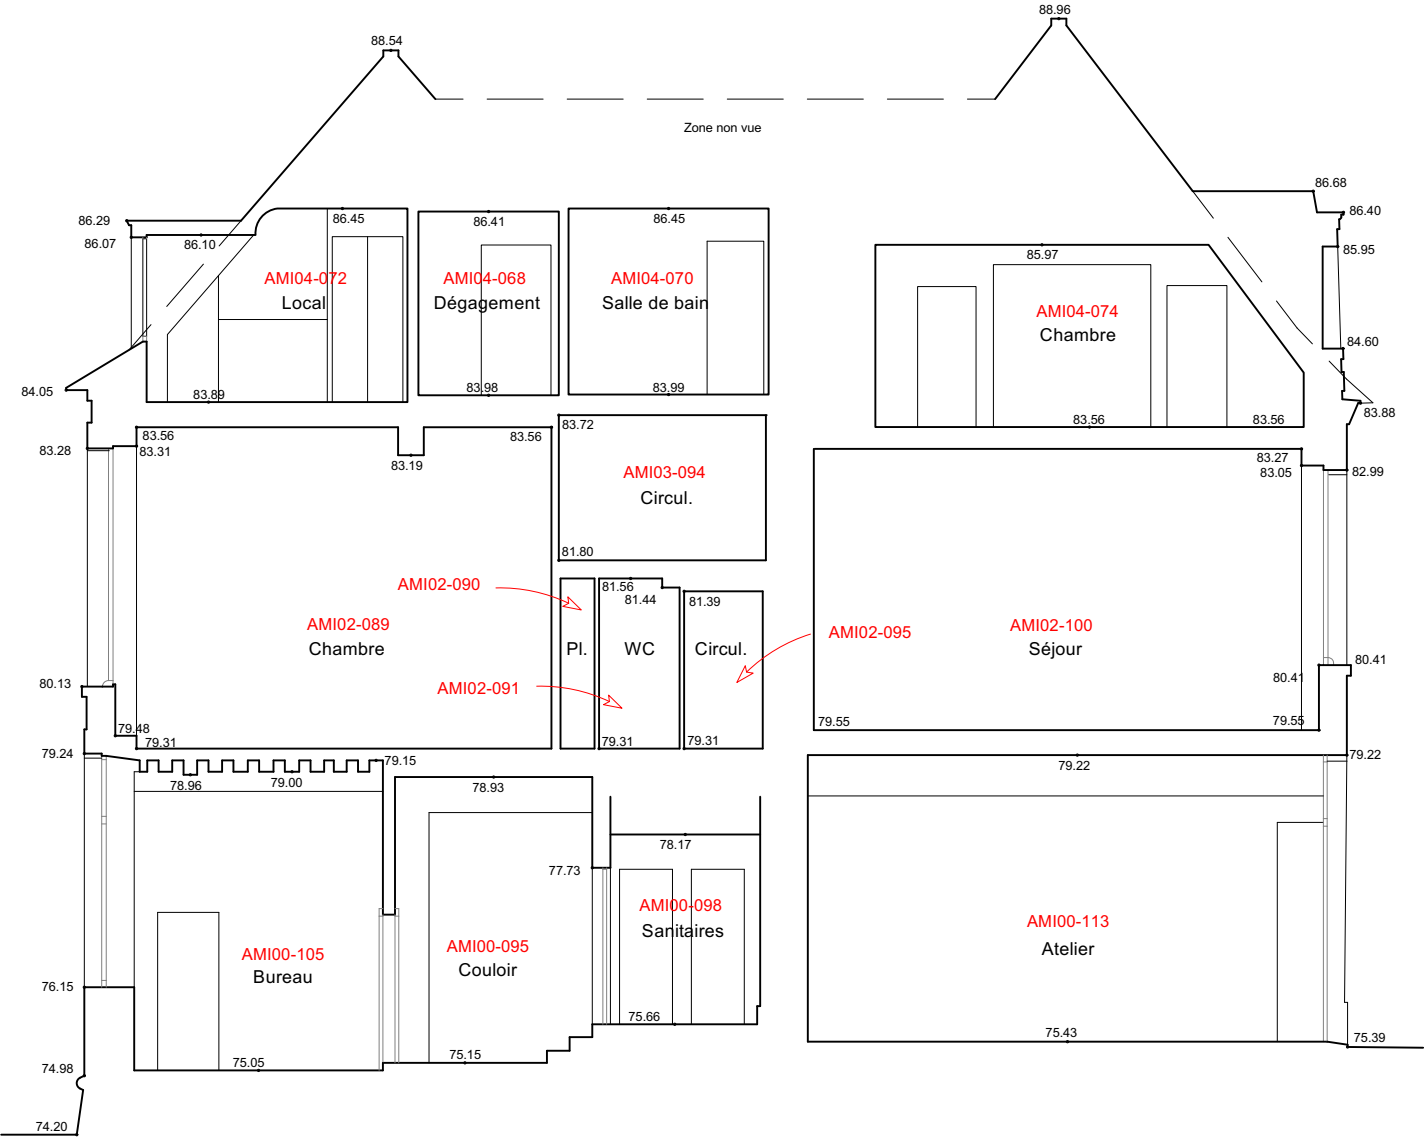
COUPE DD'

Etat actuel  
Echelle 1/100

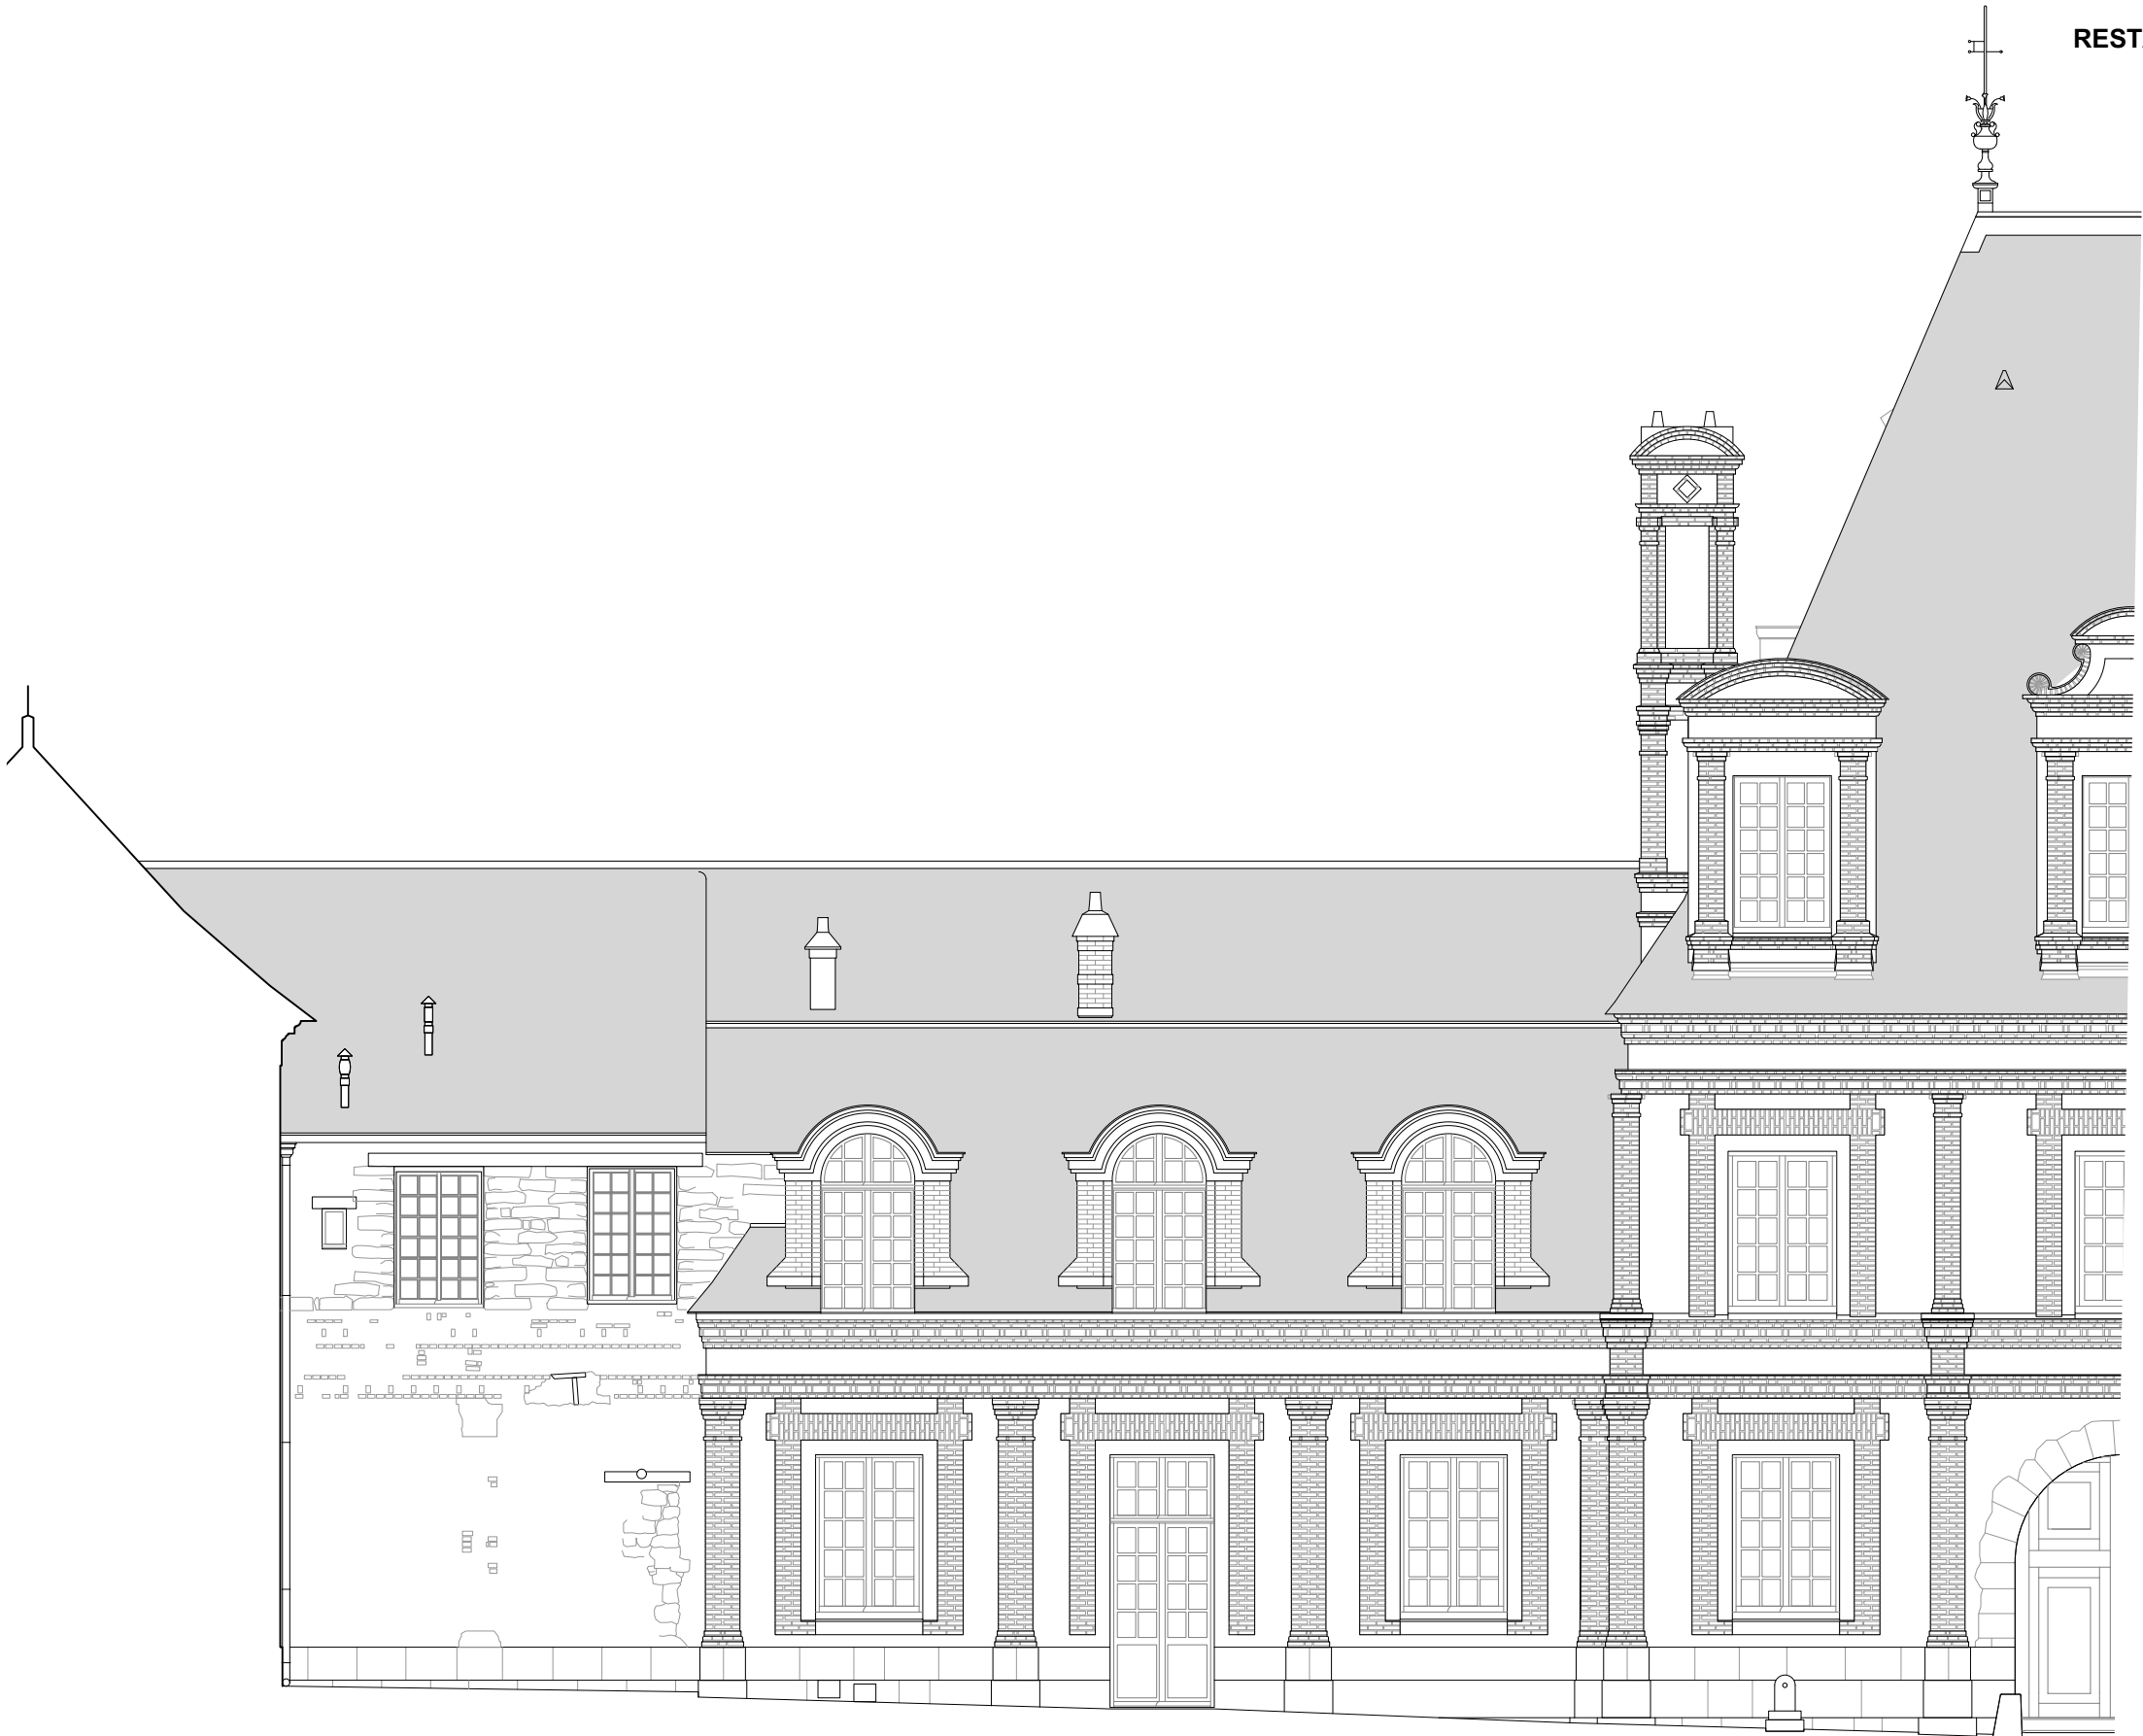
COUR DES ATELIERS, FACADE EST

*Etat actuel*  
Échelle 1/100
