# Château de Fontainebleau

RESTAURATION DES COUVERTURES DE LA PARTIE EST  
ETUDES DE PROJET

PHASE PRO

DOCUMENTS GRAPHIQUES

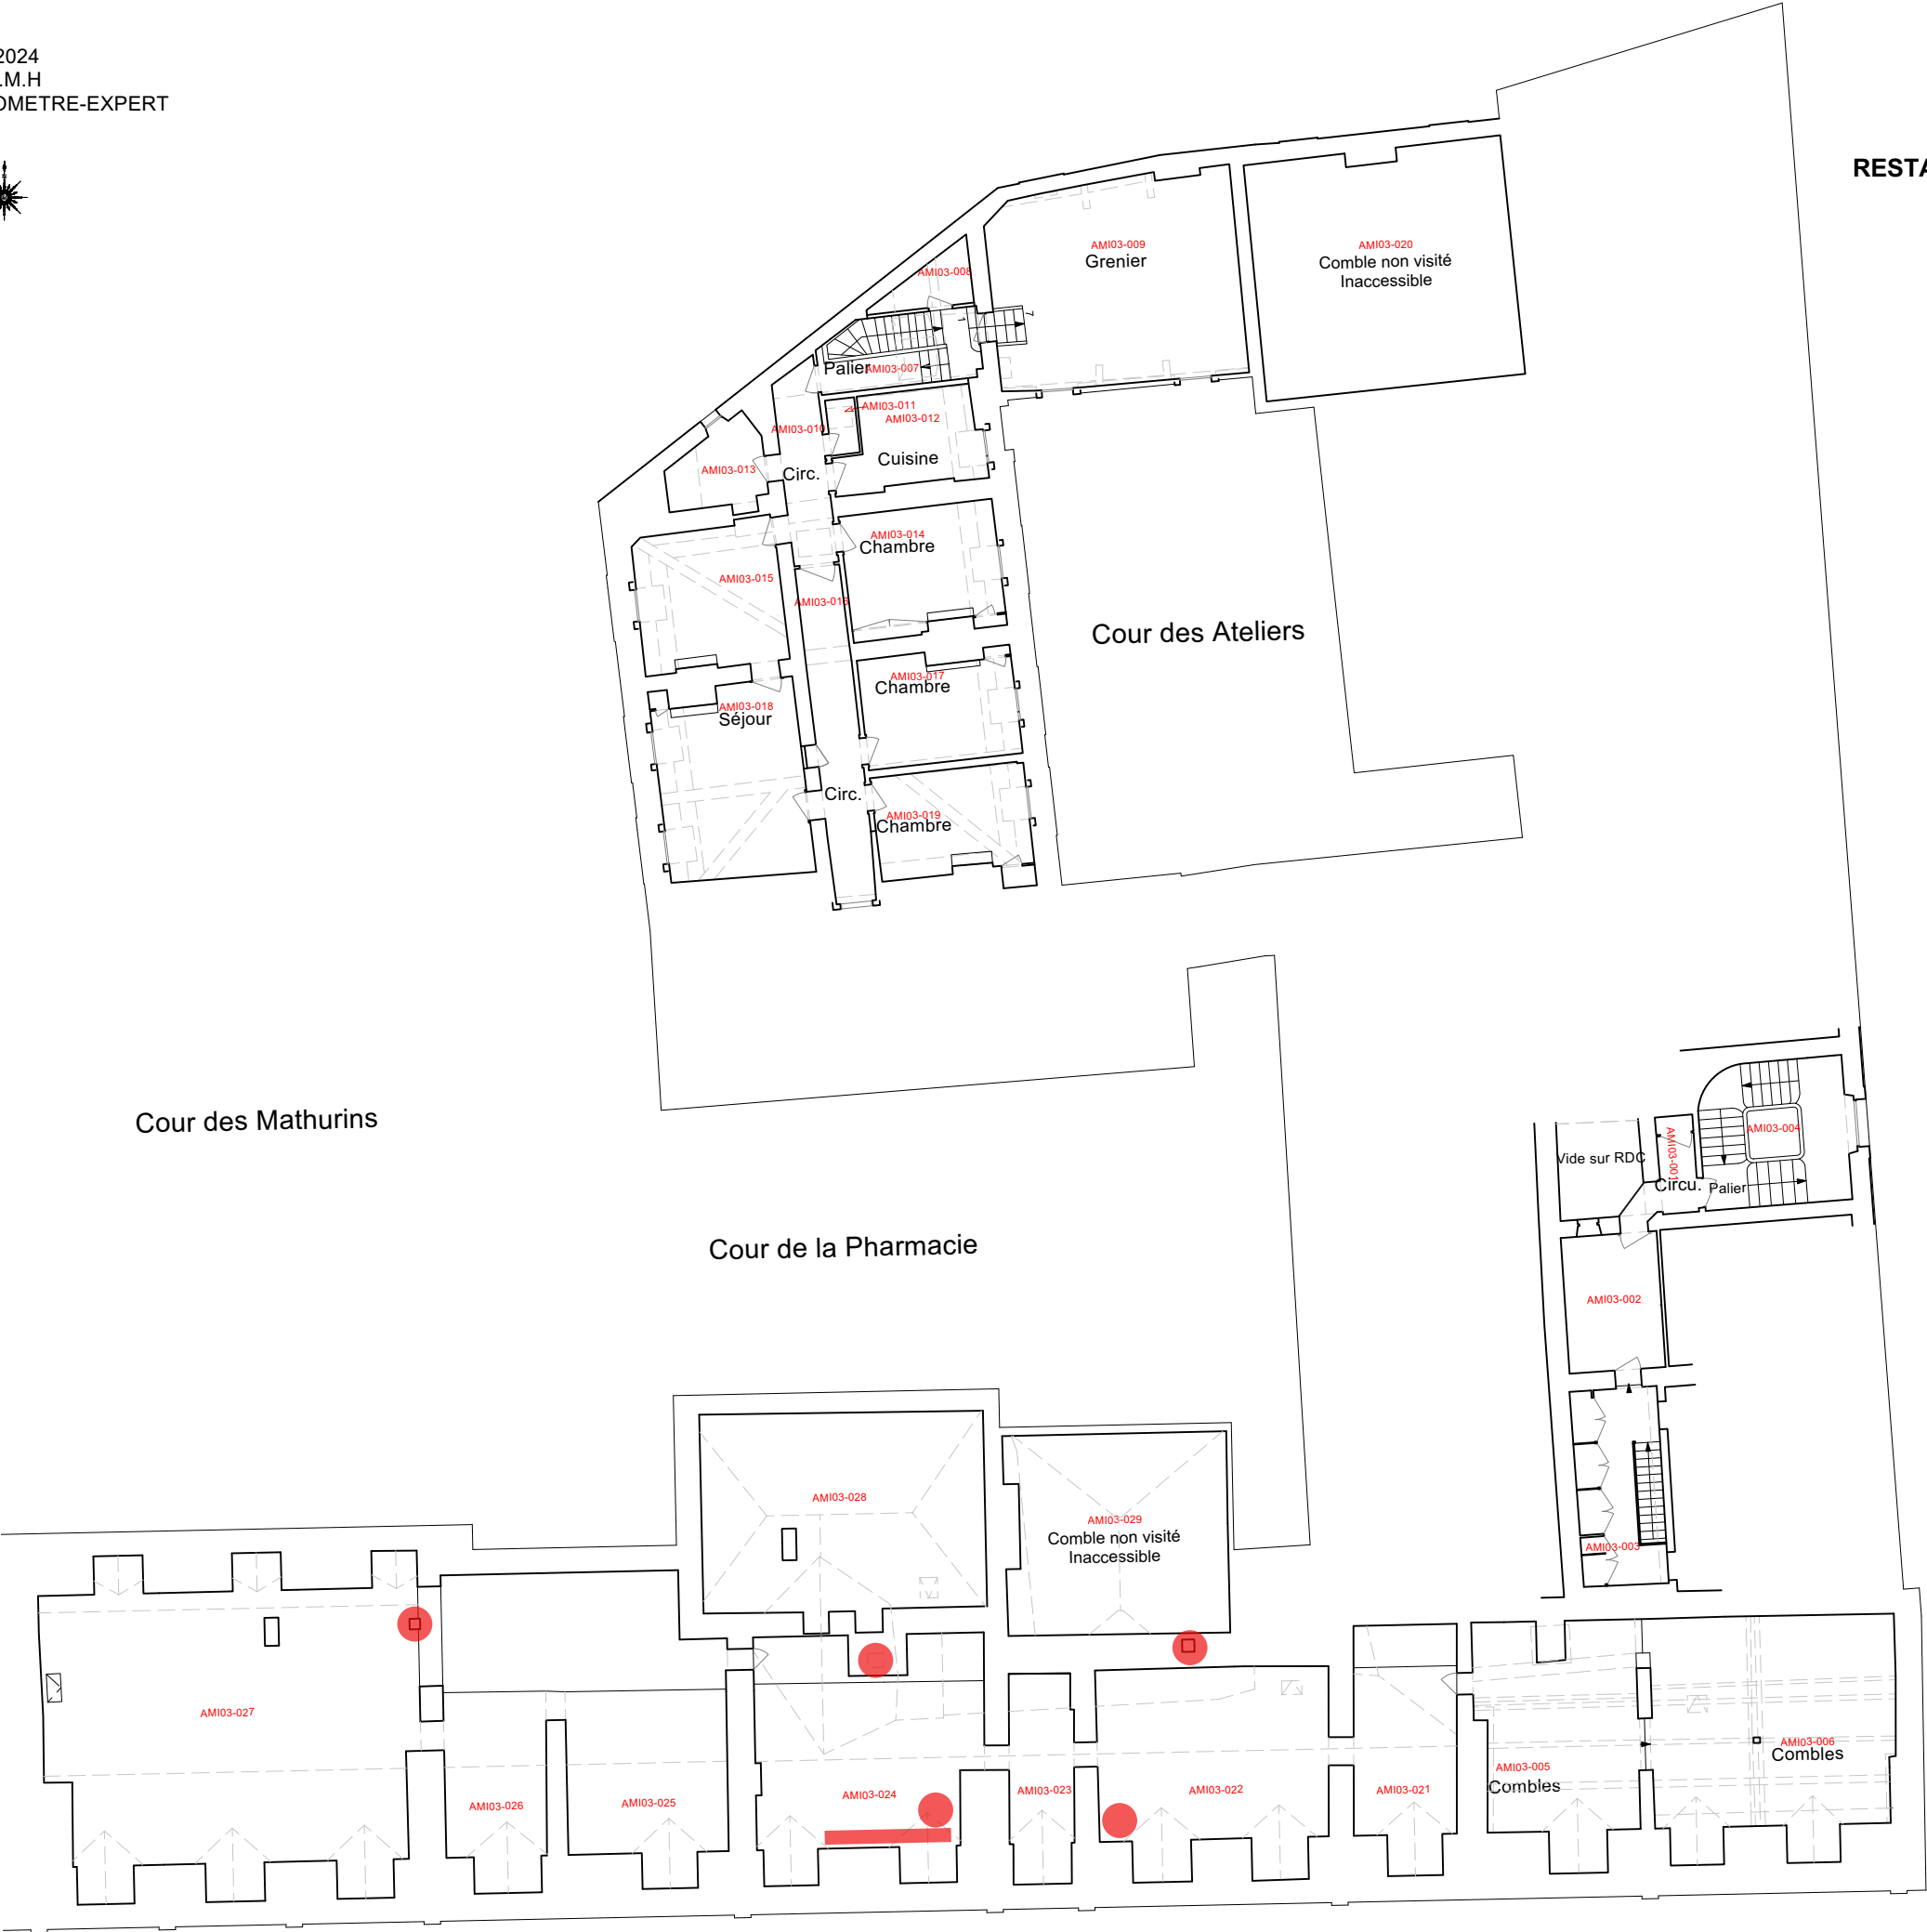
LOCALISATION AMIANTE  
*Entresol premier étage Aile Louis XV*

● Amiante

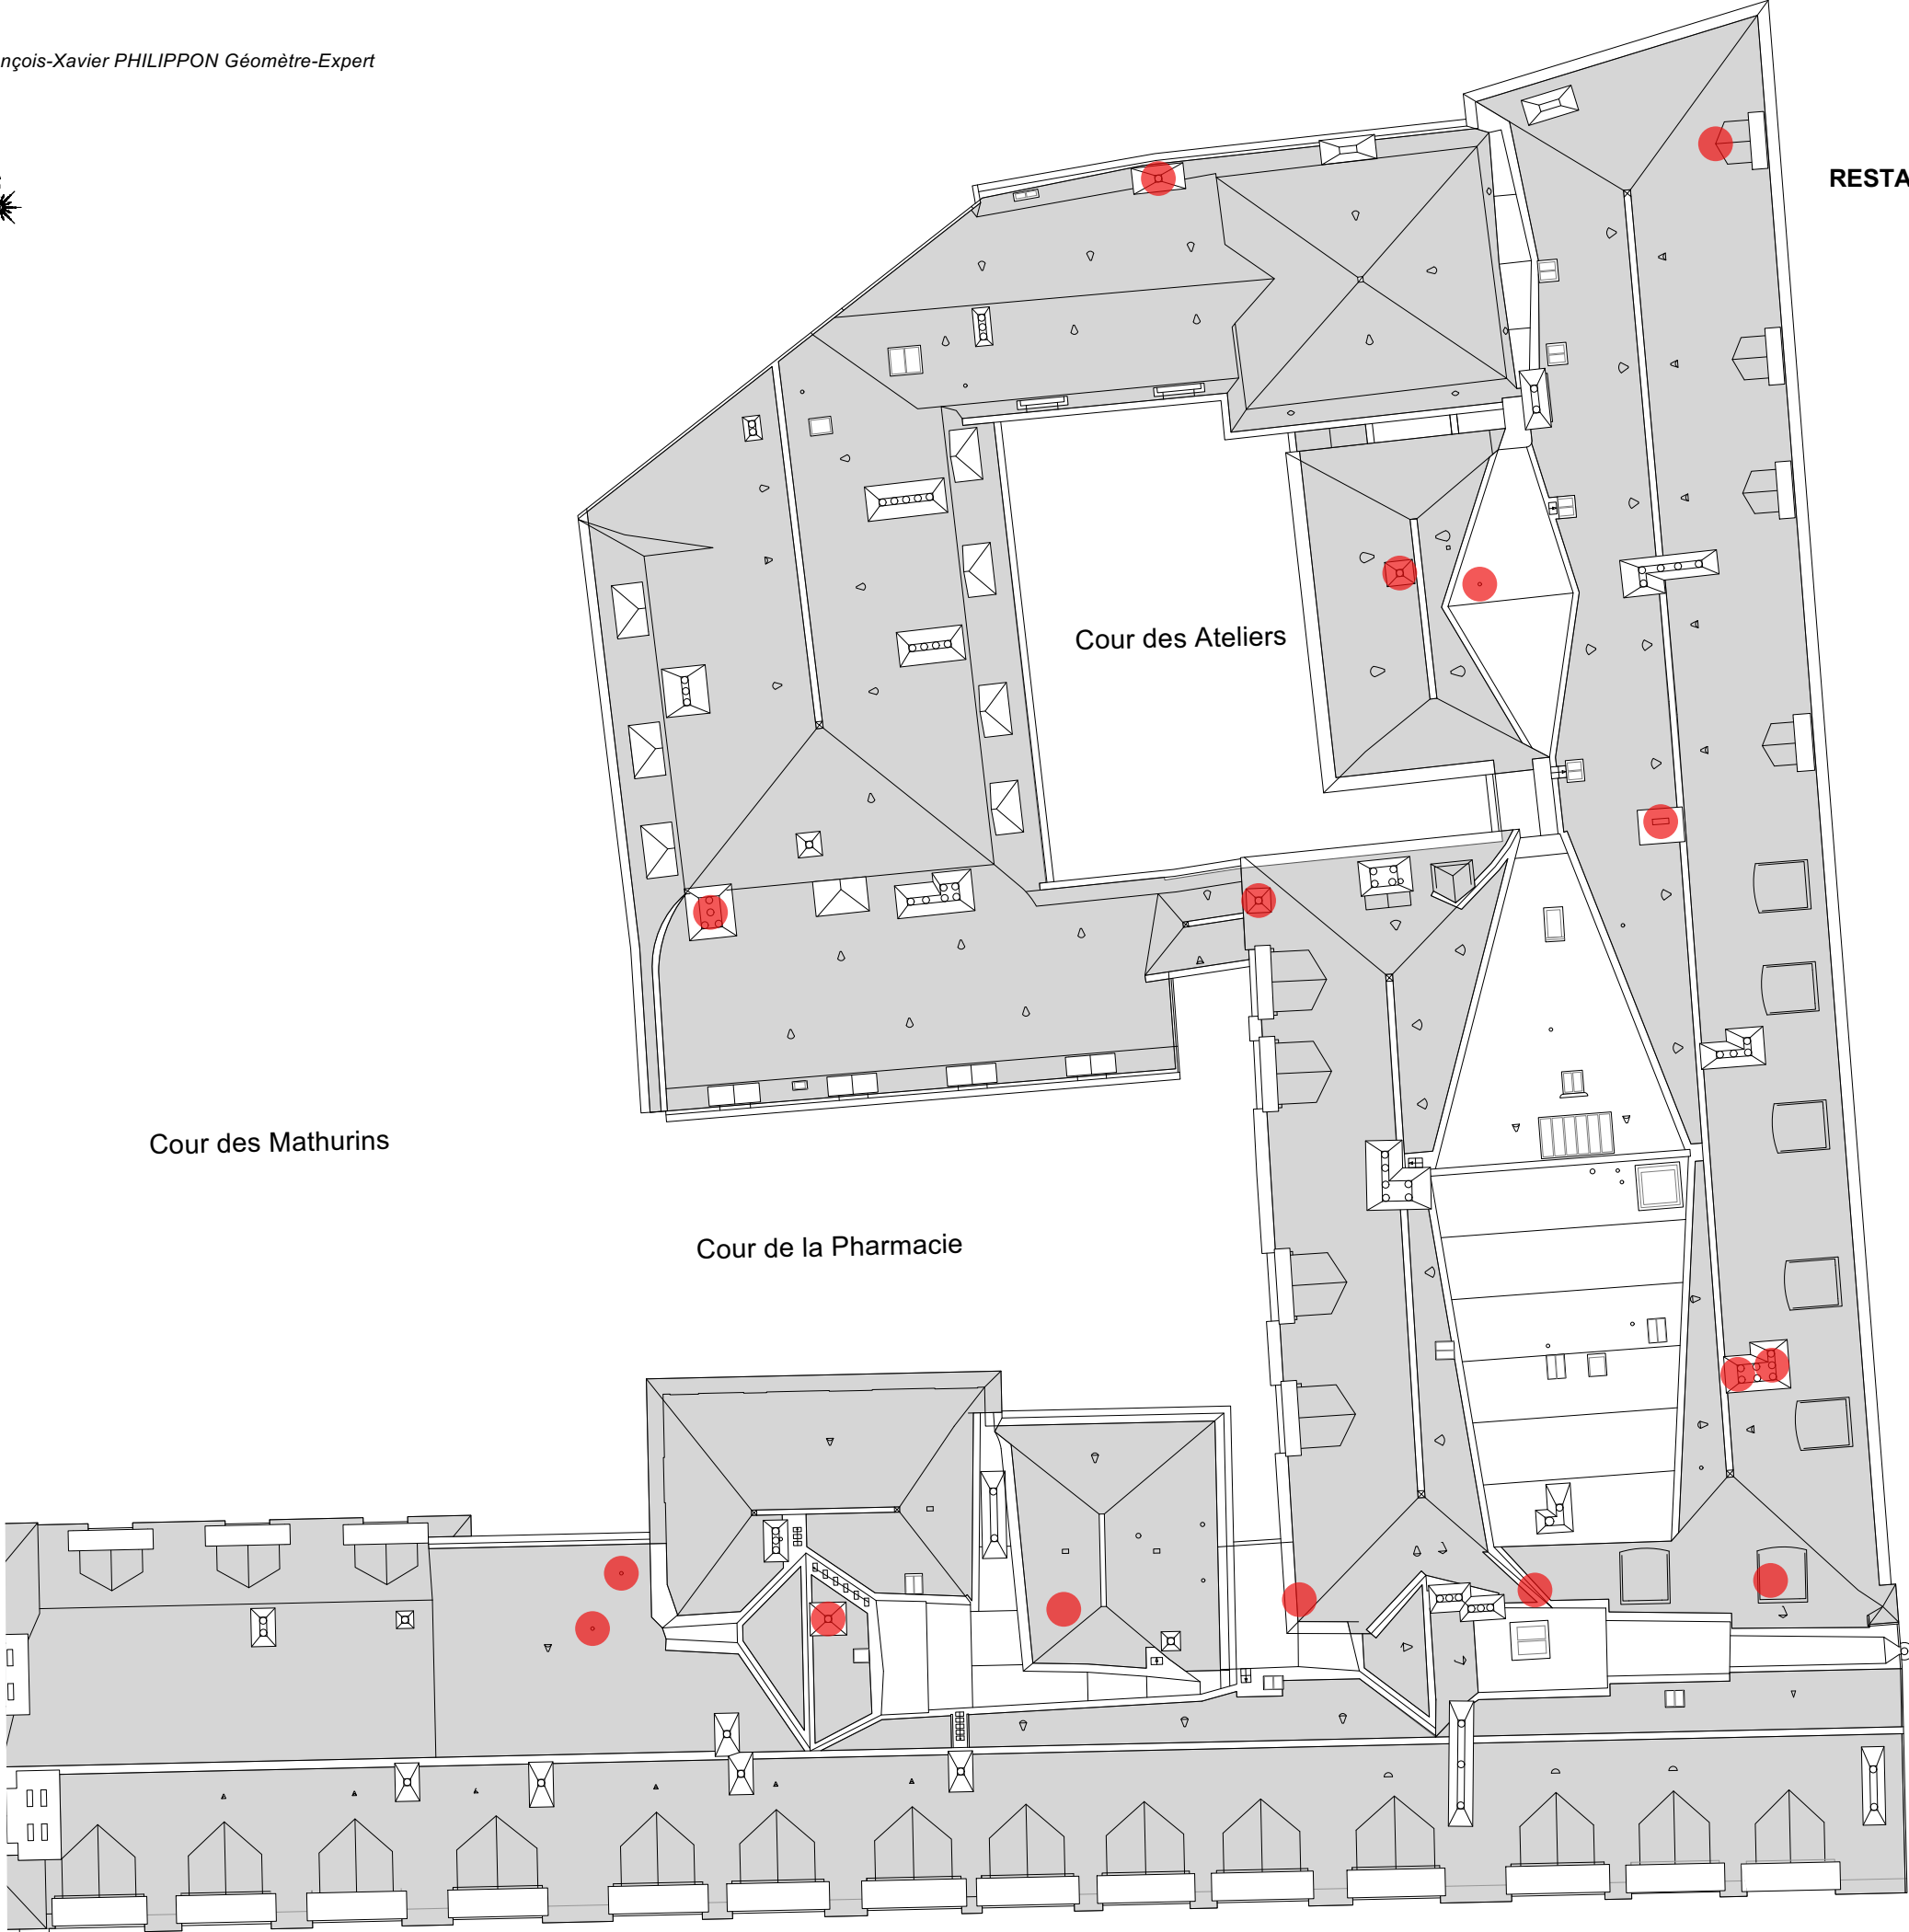
LOCALISATION AMIANTE  
*Toiture*

● Amiante

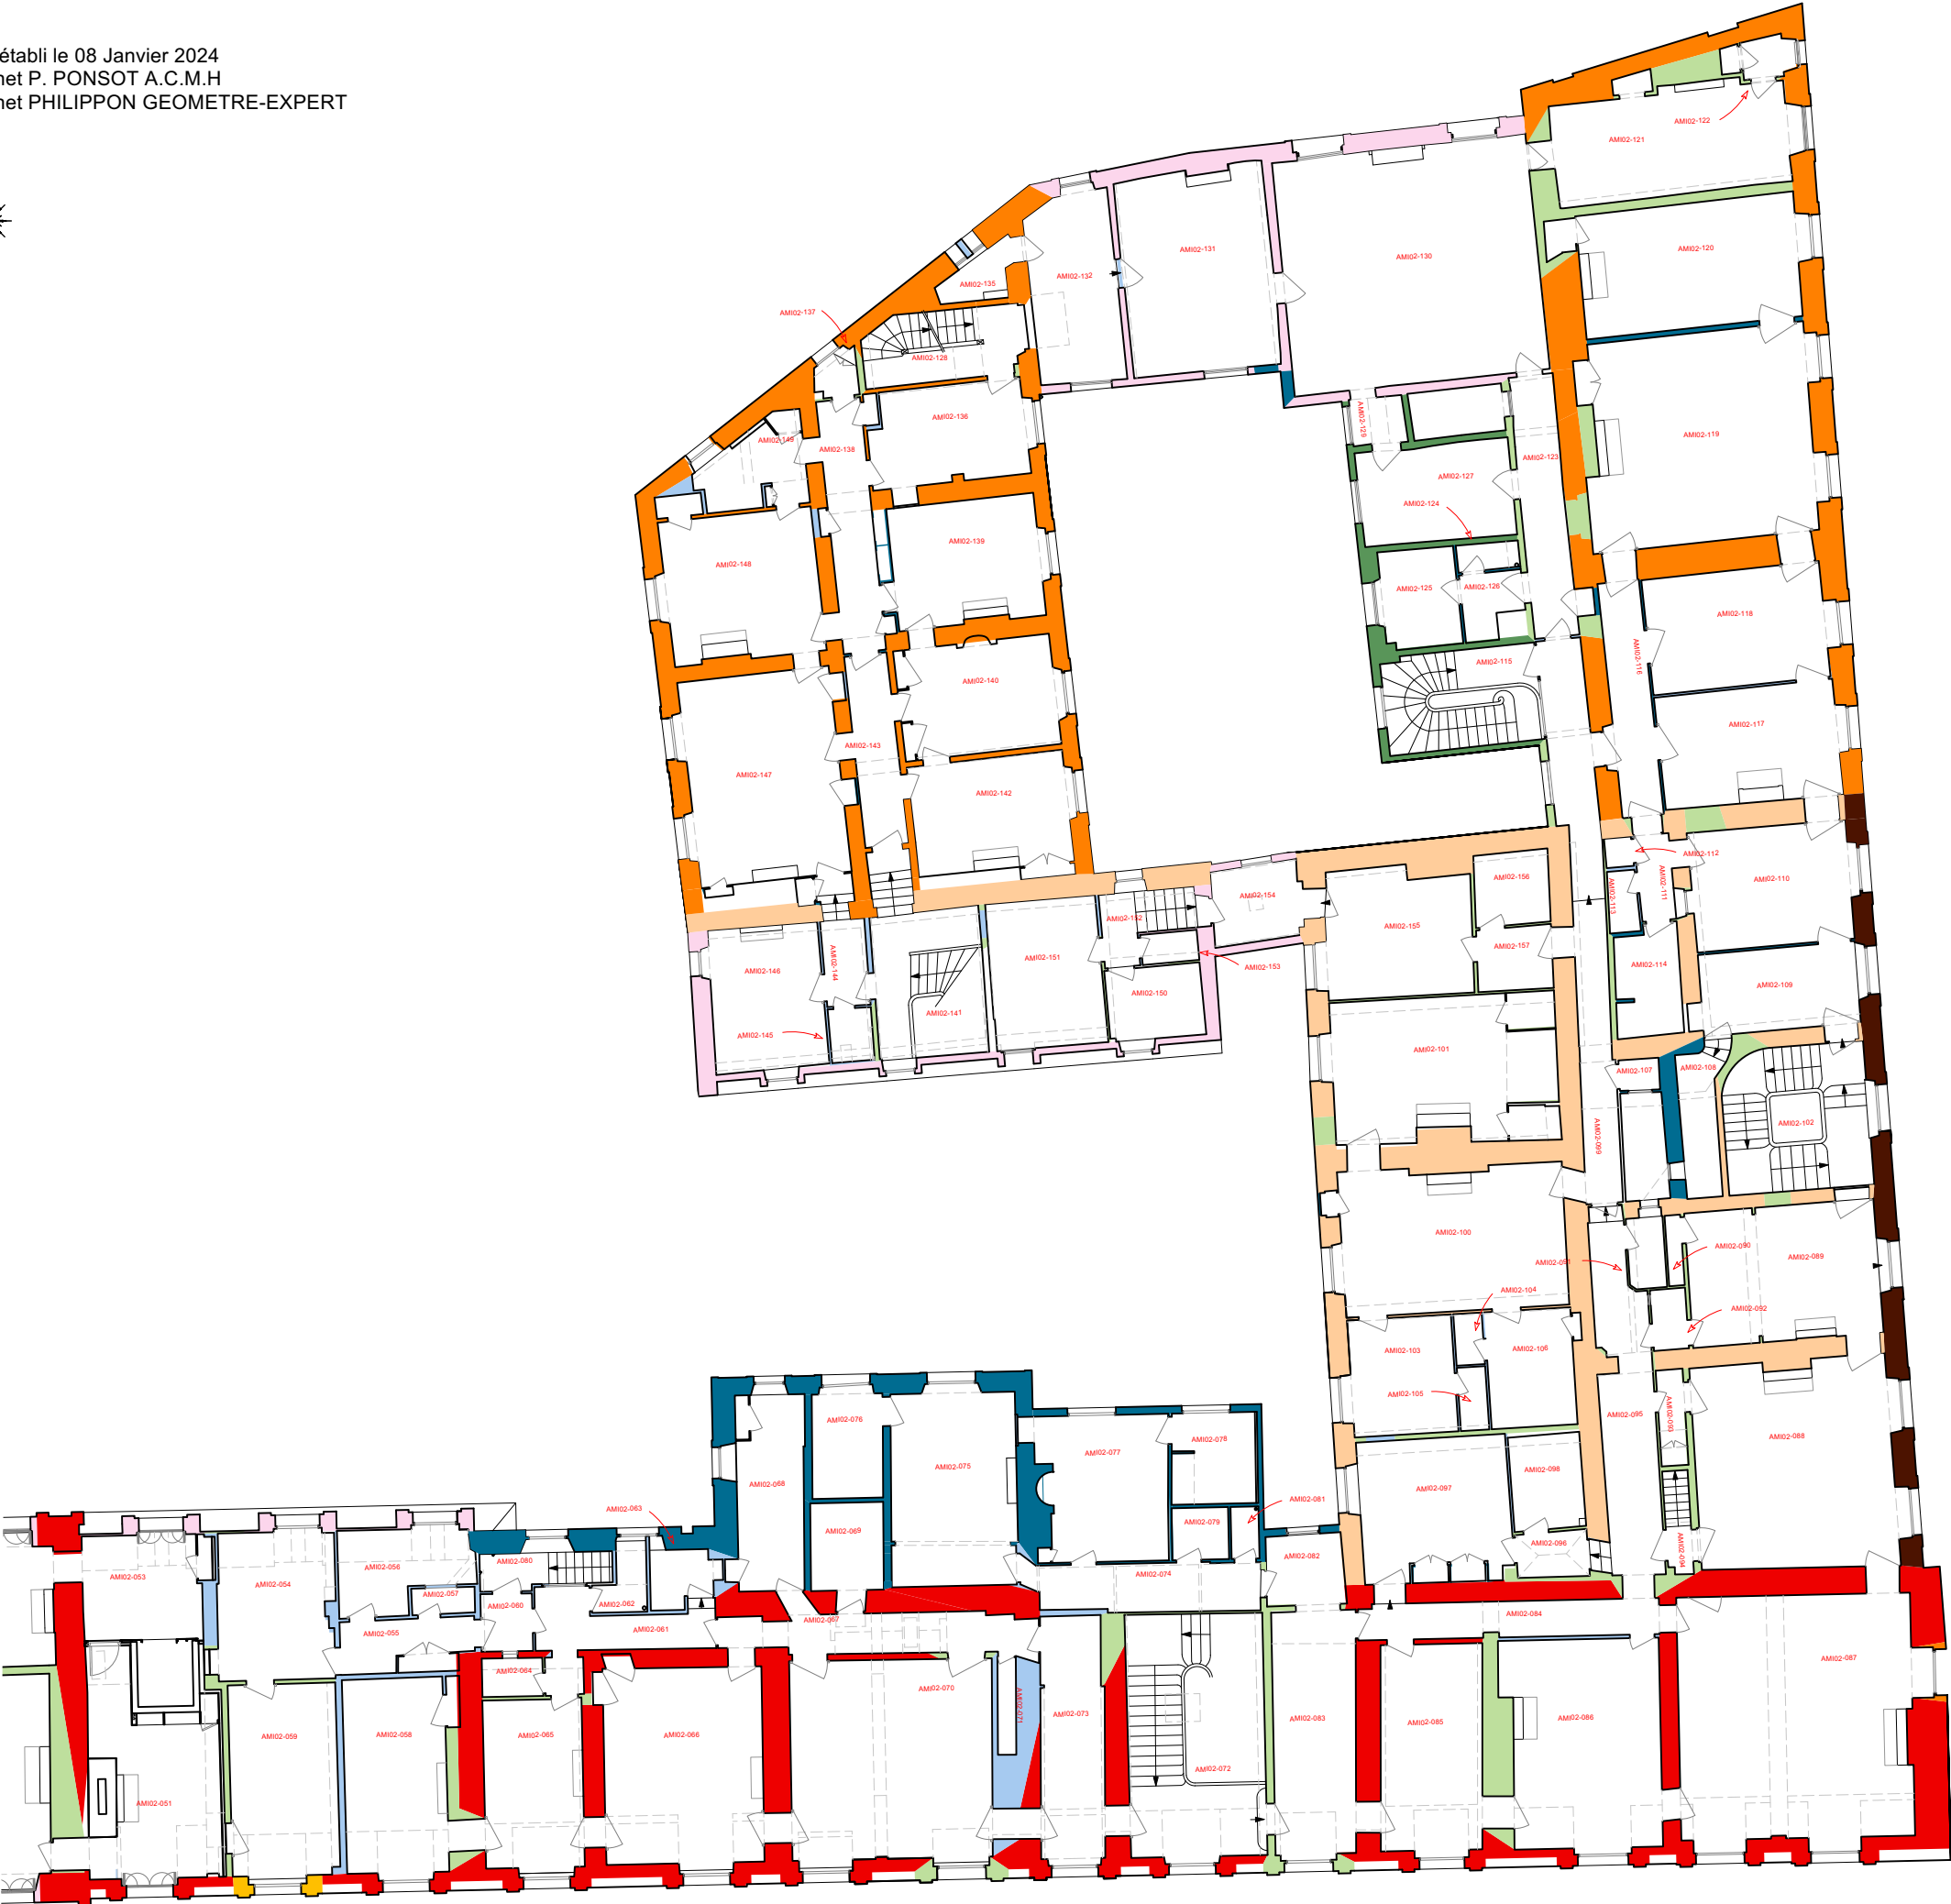
CHRONOLOGIE RELATIVE  
*Premier étage*

- Maçonnerie François I<sup>er</sup>  
(vers 1540 - 1548)
- Maçonnerie XVII<sup>ème</sup> siècle  
avant 1642
- Maçonnerie XVII<sup>ème</sup> siècle  
avant 1676
- Maçonnerie XVII<sup>ème</sup> siècle  
(1678 - 1682)
- Maçonnerie 1<sup>ère</sup> moitié du XVIII<sup>ème</sup> siècle  
(1682 - 1733)
- Maçonnerie XVIII<sup>ème</sup> siècle  
(1733 - 1783)
- Maçonnerie fin du XVIII<sup>ème</sup> siècle  
(1783 - 1791)
- Maçonnerie début du XIX<sup>ème</sup> siècle  
(1791 - 1812)
- Maçonnerie milieu du XIX<sup>ème</sup> siècle  
(1812 - 1854)
- Maçonnerie 2<sup>ème</sup> moitié du XIX<sup>ème</sup> siècle  
et XX<sup>ème</sup> siècle (1854 - 1956)
- Indéterminé

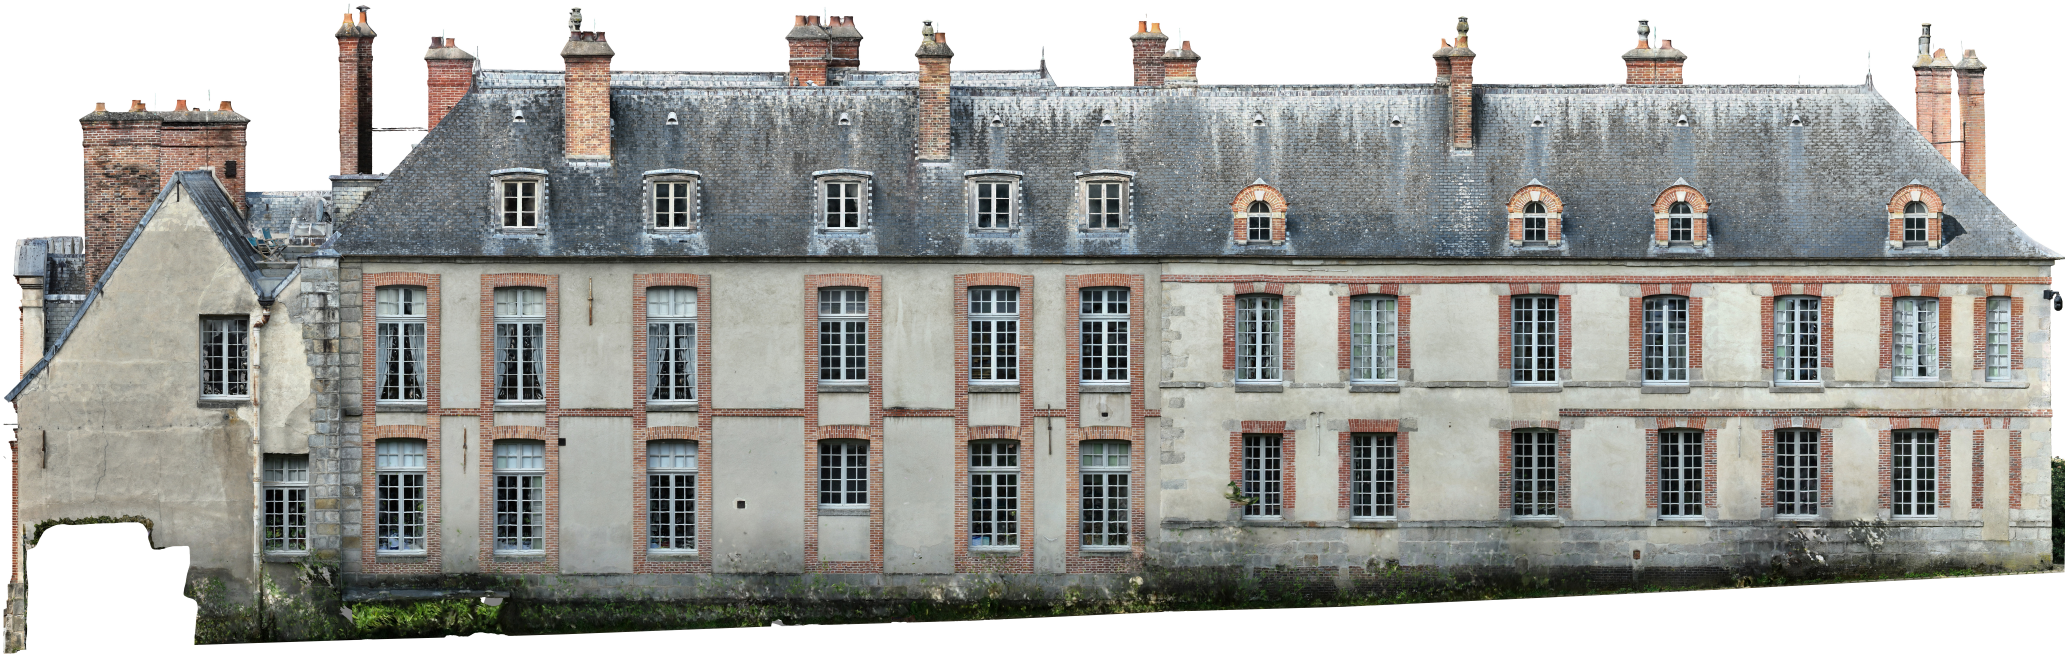
Logis des Trinitaires avant 1676  
Hôtel de Croissy en 1678

Hôtel de Seignelay reconstruit en 1678

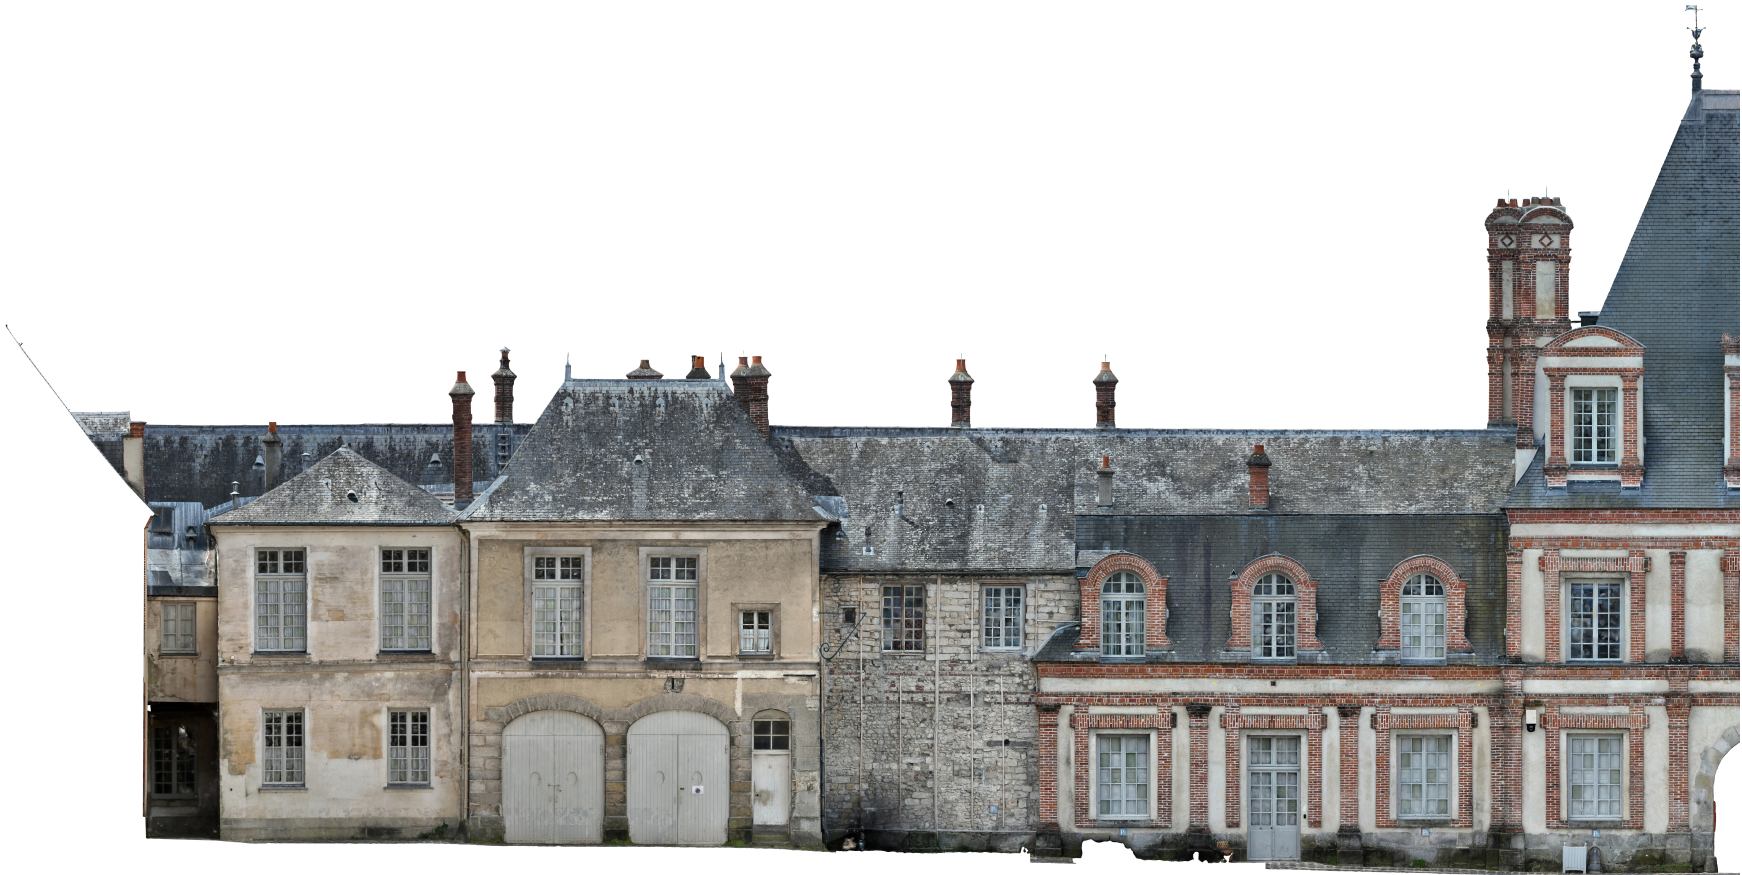
CHRONOLOGIE RELATIVE  
*Projection H*

Cour de l'Hôtel de Croissy  
(pavillons reconstruits sous Louis-Philippe)

Vestiges  
de la  
façade nord  
des latrines  
du XVI<sup>ème</sup> siècle

Façade "néo-renaissance" 1700  
(avancée de 3m sur la façade  
de la Renaissance)  
Les 3 lucarnes correspondent au  
bureau des commis des Affaires Etrangères

Pavillon XVI<sup>ème</sup> siècle  
(porte du Bourg sous l'Ancien Régime)

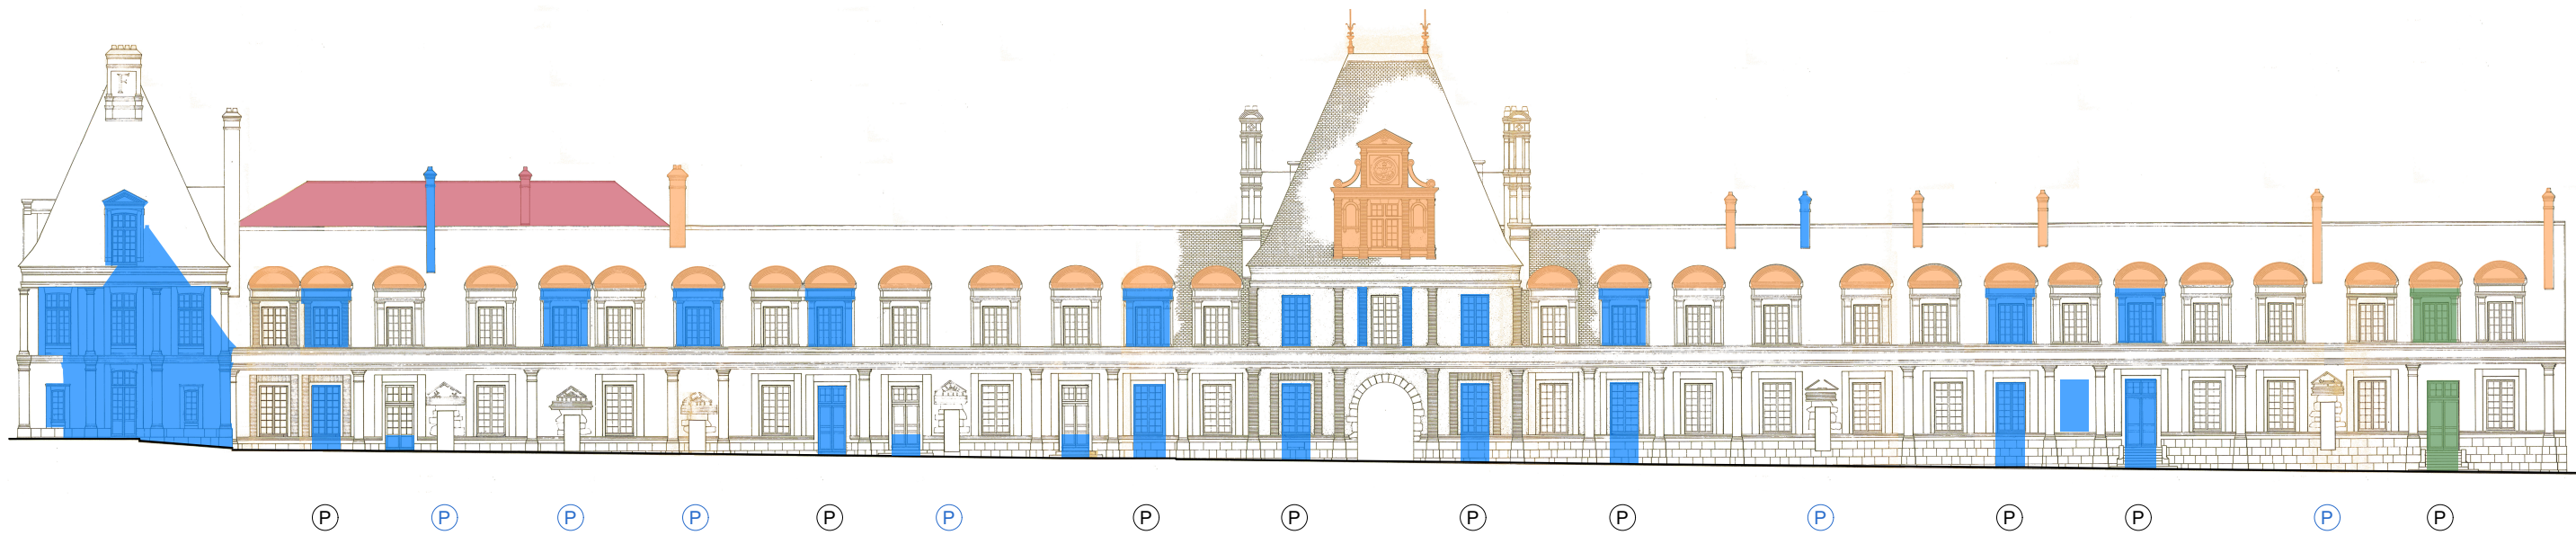
CHRONOLOGIE RELATIVE  
Elévation sud sur Cour d'Honneur

- (P) Porte avec fronton au XVI<sup>ème</sup> siècle modifiée ultérieurement
- XVII<sup>ème</sup> siècle - Accès au couvent des Mathurins
- Modifications XVIII<sup>ème</sup> siècle
- Modifications XIX<sup>ème</sup> siècle
- (P) Porte avec fronton dégagée en 1856
- Restauration 1926 ("Restitution" d'après Du Cerceau)

NB : L'ensemble de la cour a été remblayé de 2 pieds (0,65m) sous Henri IV

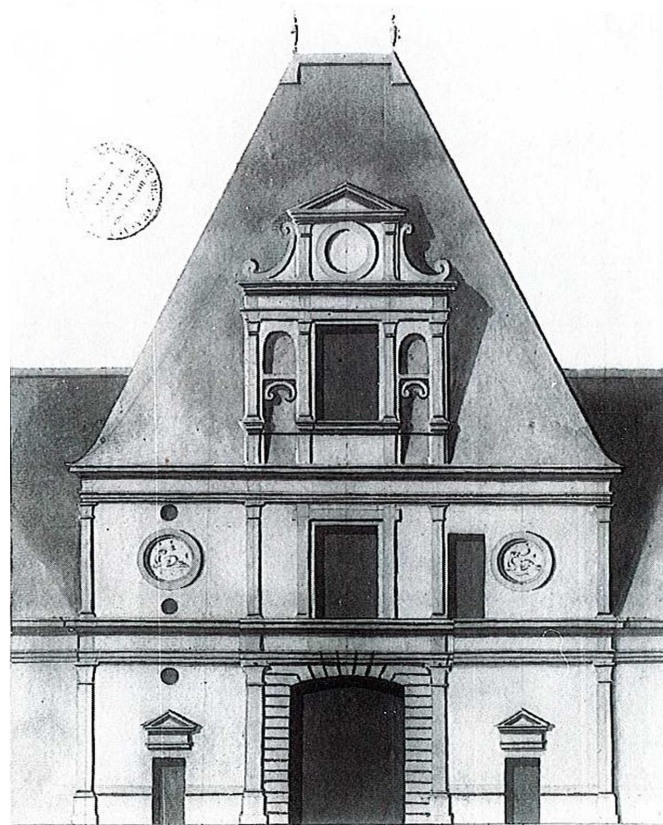
Pavillon central de l'Aile ouest démolie en 1808  
Porte des champs sur Cour d'Honneur  
*Dessin. (A.N., Va LX<sup>38</sup>)*

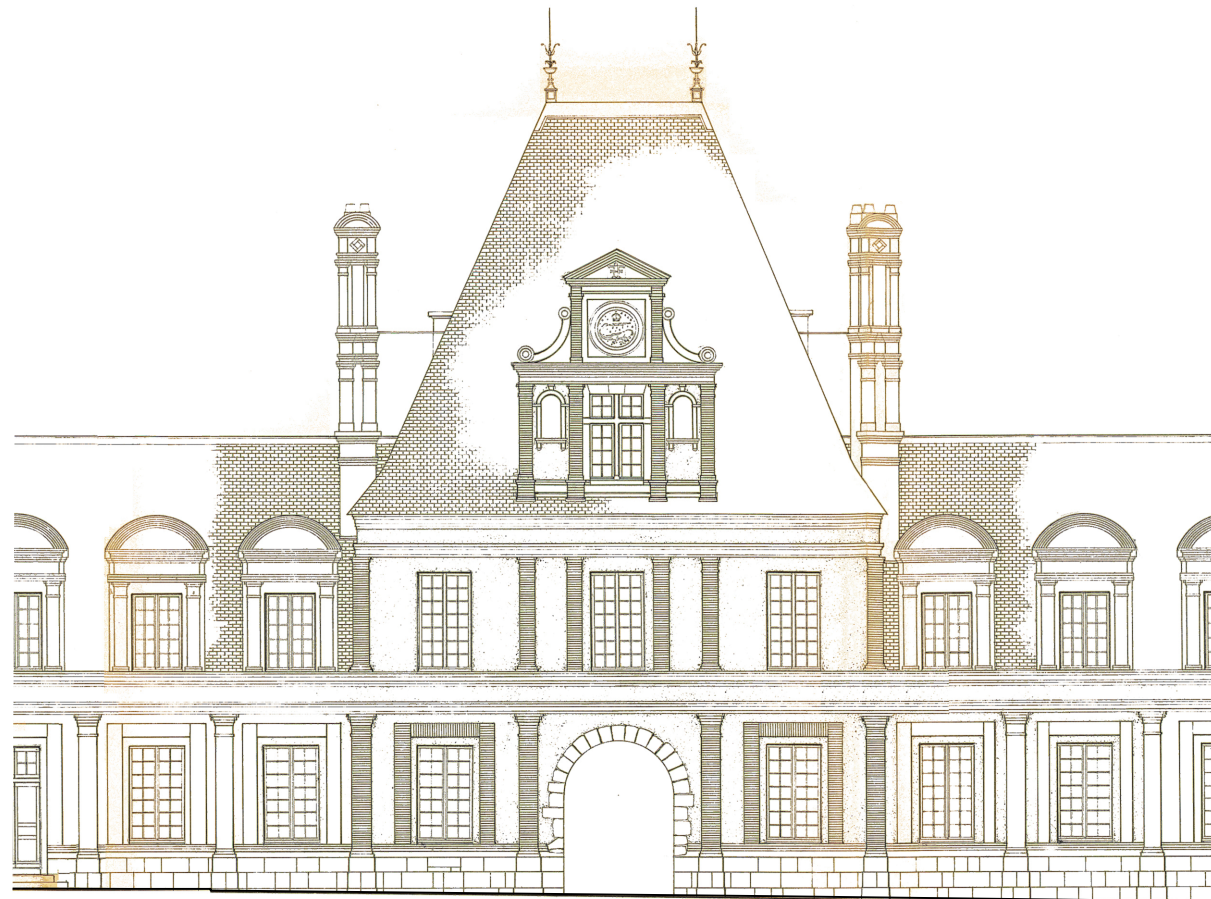
Pavillon central élévation sud sur Cour d'Honneur  
*Relevé et dessin d'après P. WELLER Architecte D.P.L.G et B. COLLETTE Architecte en chef des B.C.P.N M.H  
Septembre 1994*

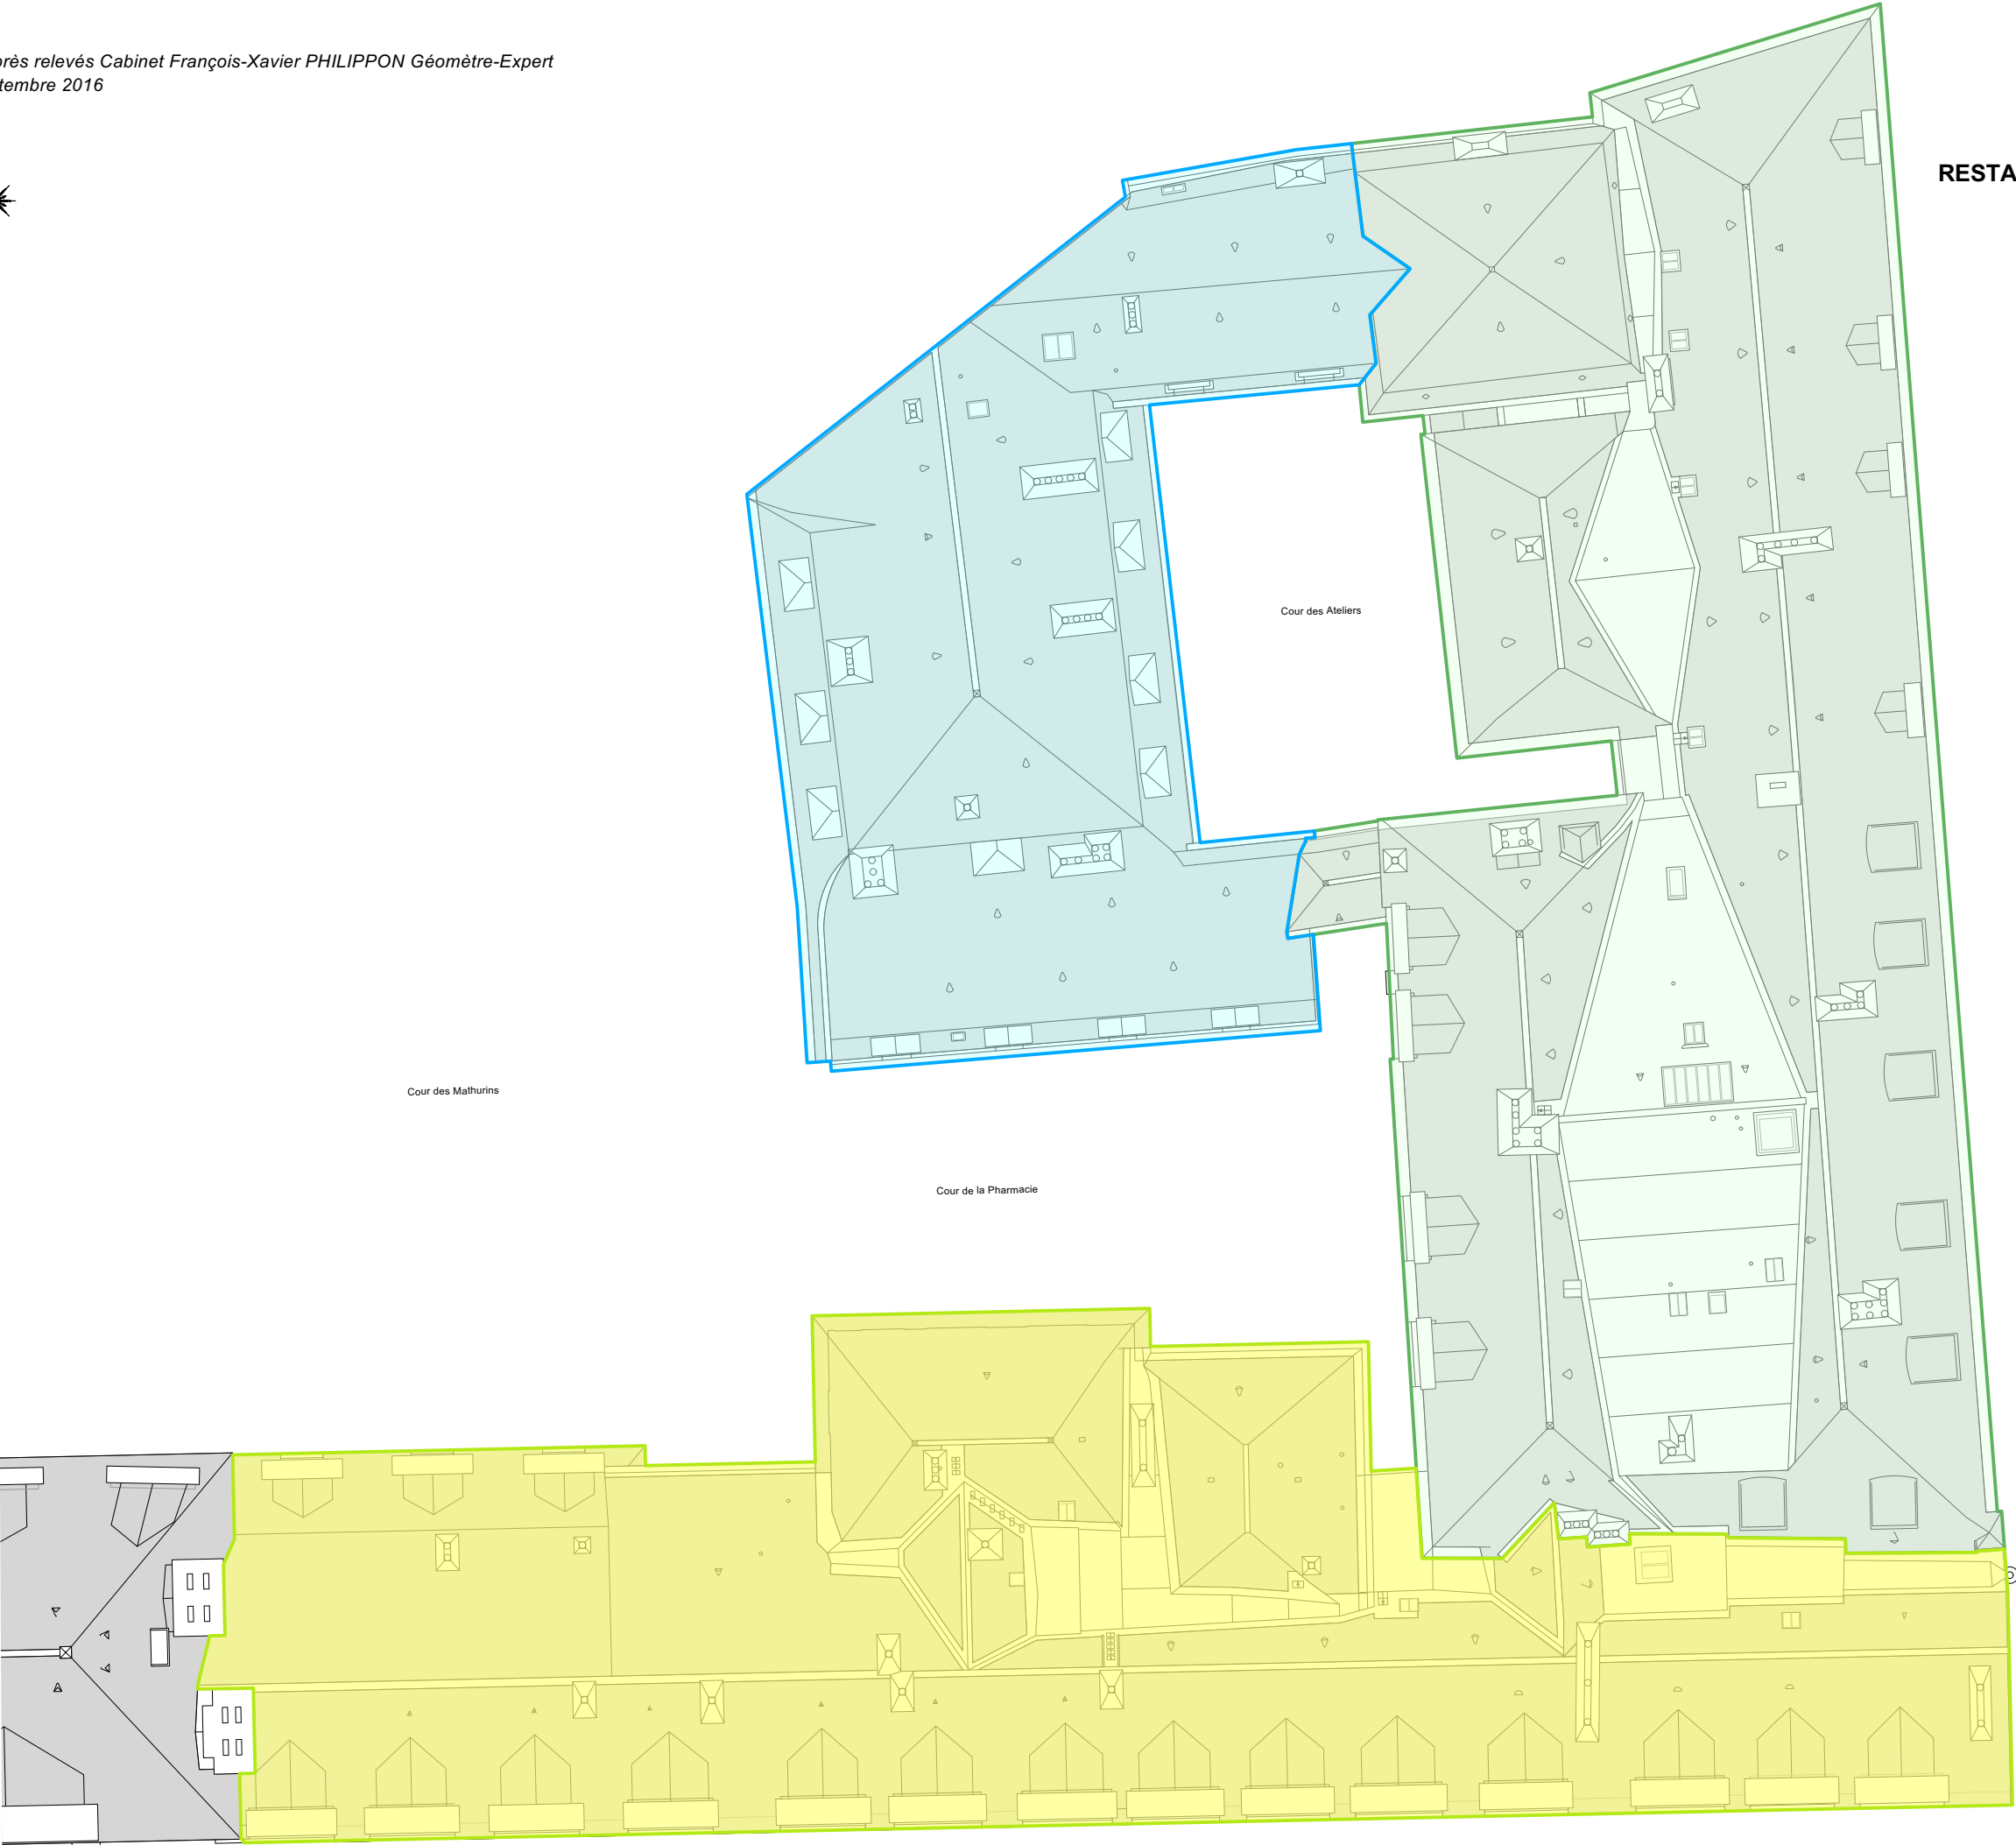
DECOMPOSITION DES TRANCHES ET PHASES  
*Plan de repérage des phases*

Tranche ferme

Phase 1

Phase 2

Tranche optionnelle

Phase 3
