# Château de Fontainebleau

RESTAURATION DES COUVERTURES DE LA PARTIE EST  
ETUDES DE PROJET

PHASE PRO

DOCUMENTS GRAPHIQUES

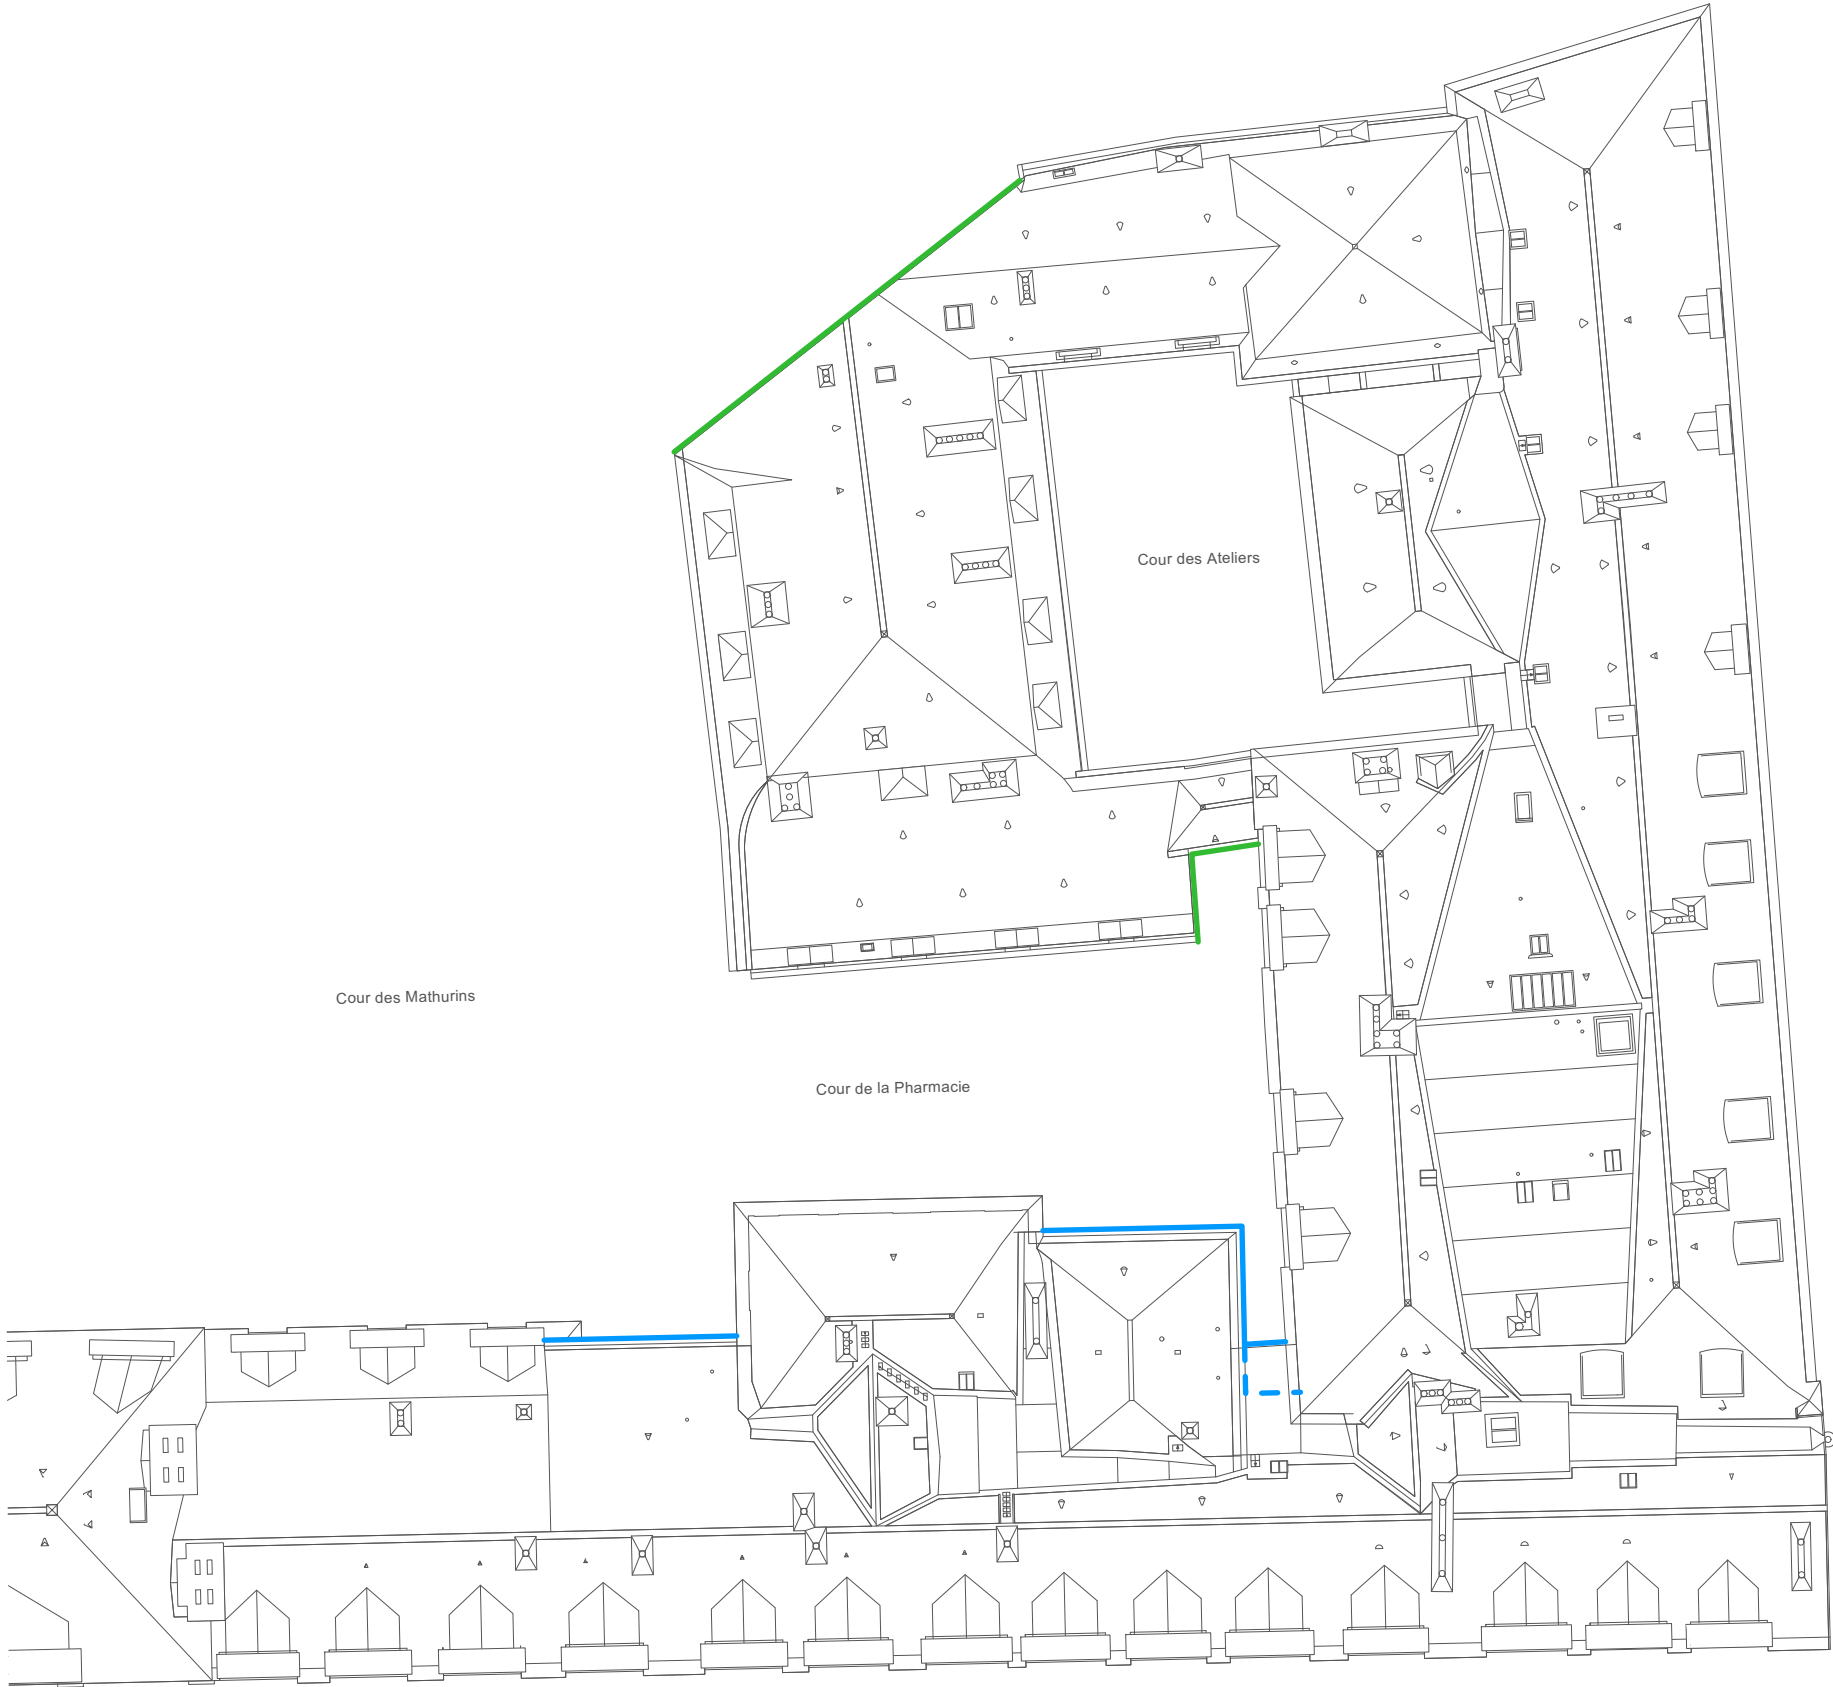
MAÇONNERIE  
*Programme des travaux*

- Phase 2 TF  
Réfection des enduits et encadrements des baies
- Phase 3 TO  
Réfection des enduits et encadrements des baies

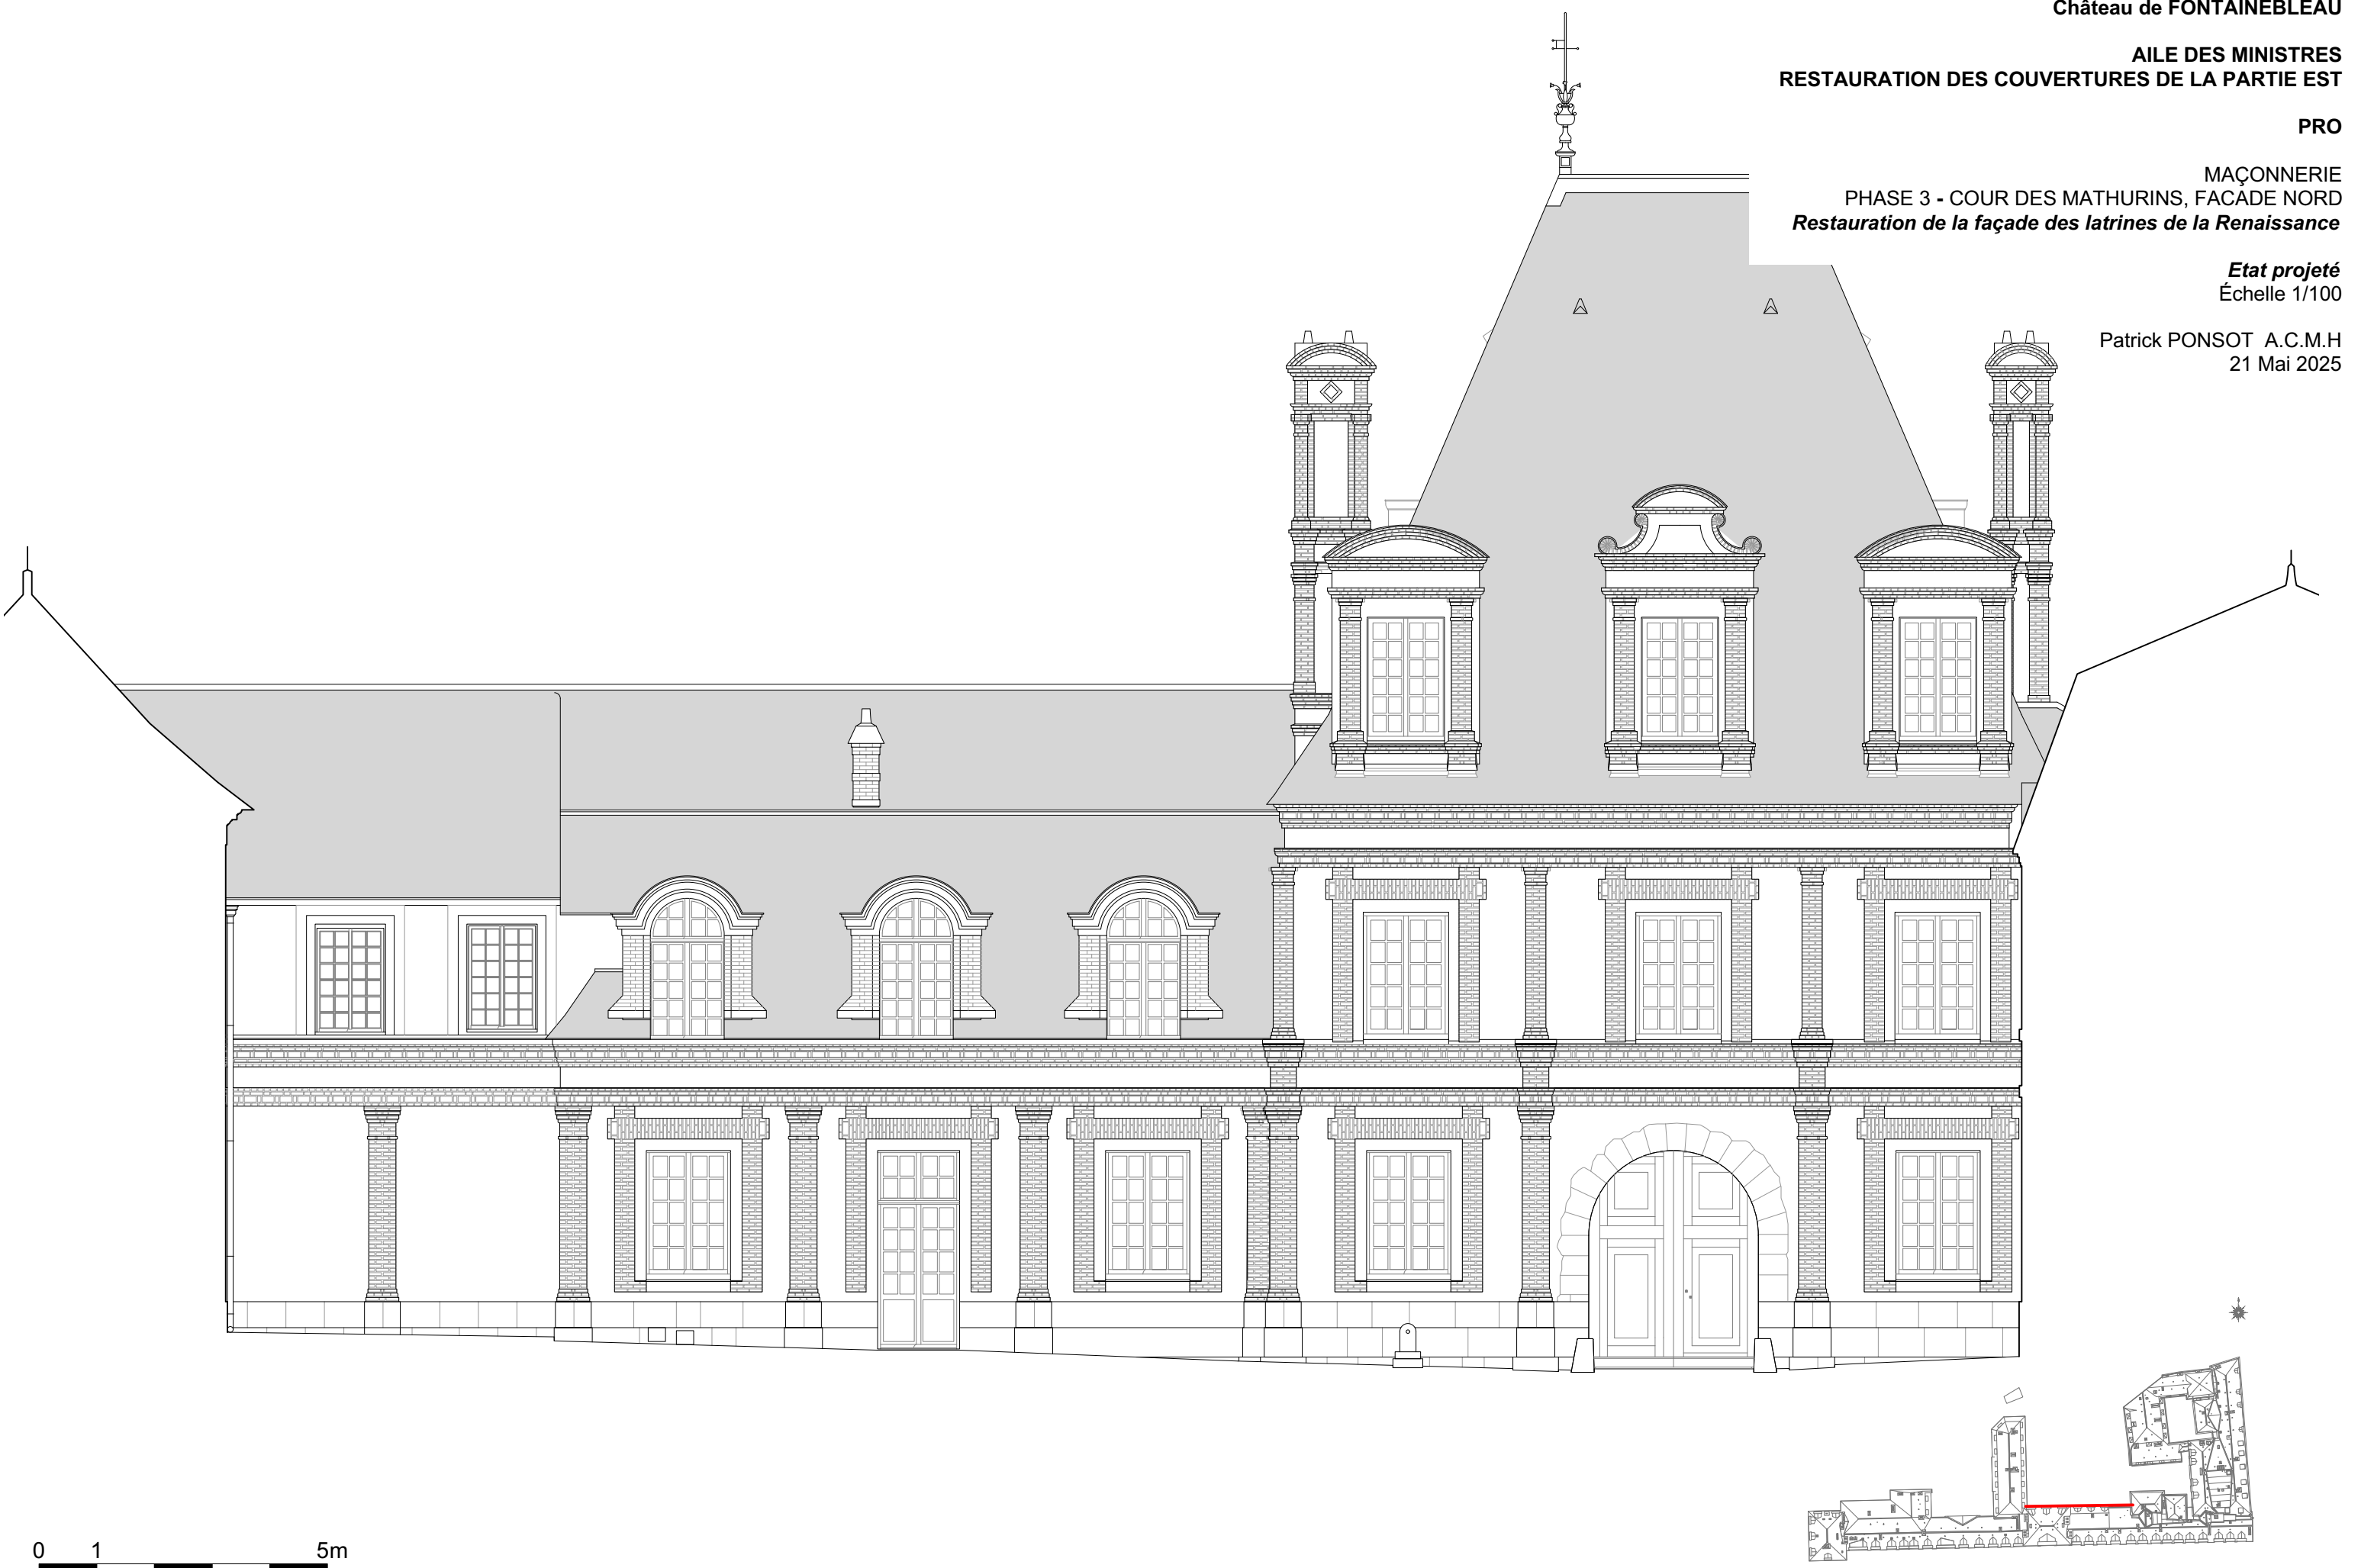
MAÇONNERIE  
PHASE 3 - COUR DES MATHURINS, FACADE NORD  
*Restauration de la façade des latrines de la Renaissance*

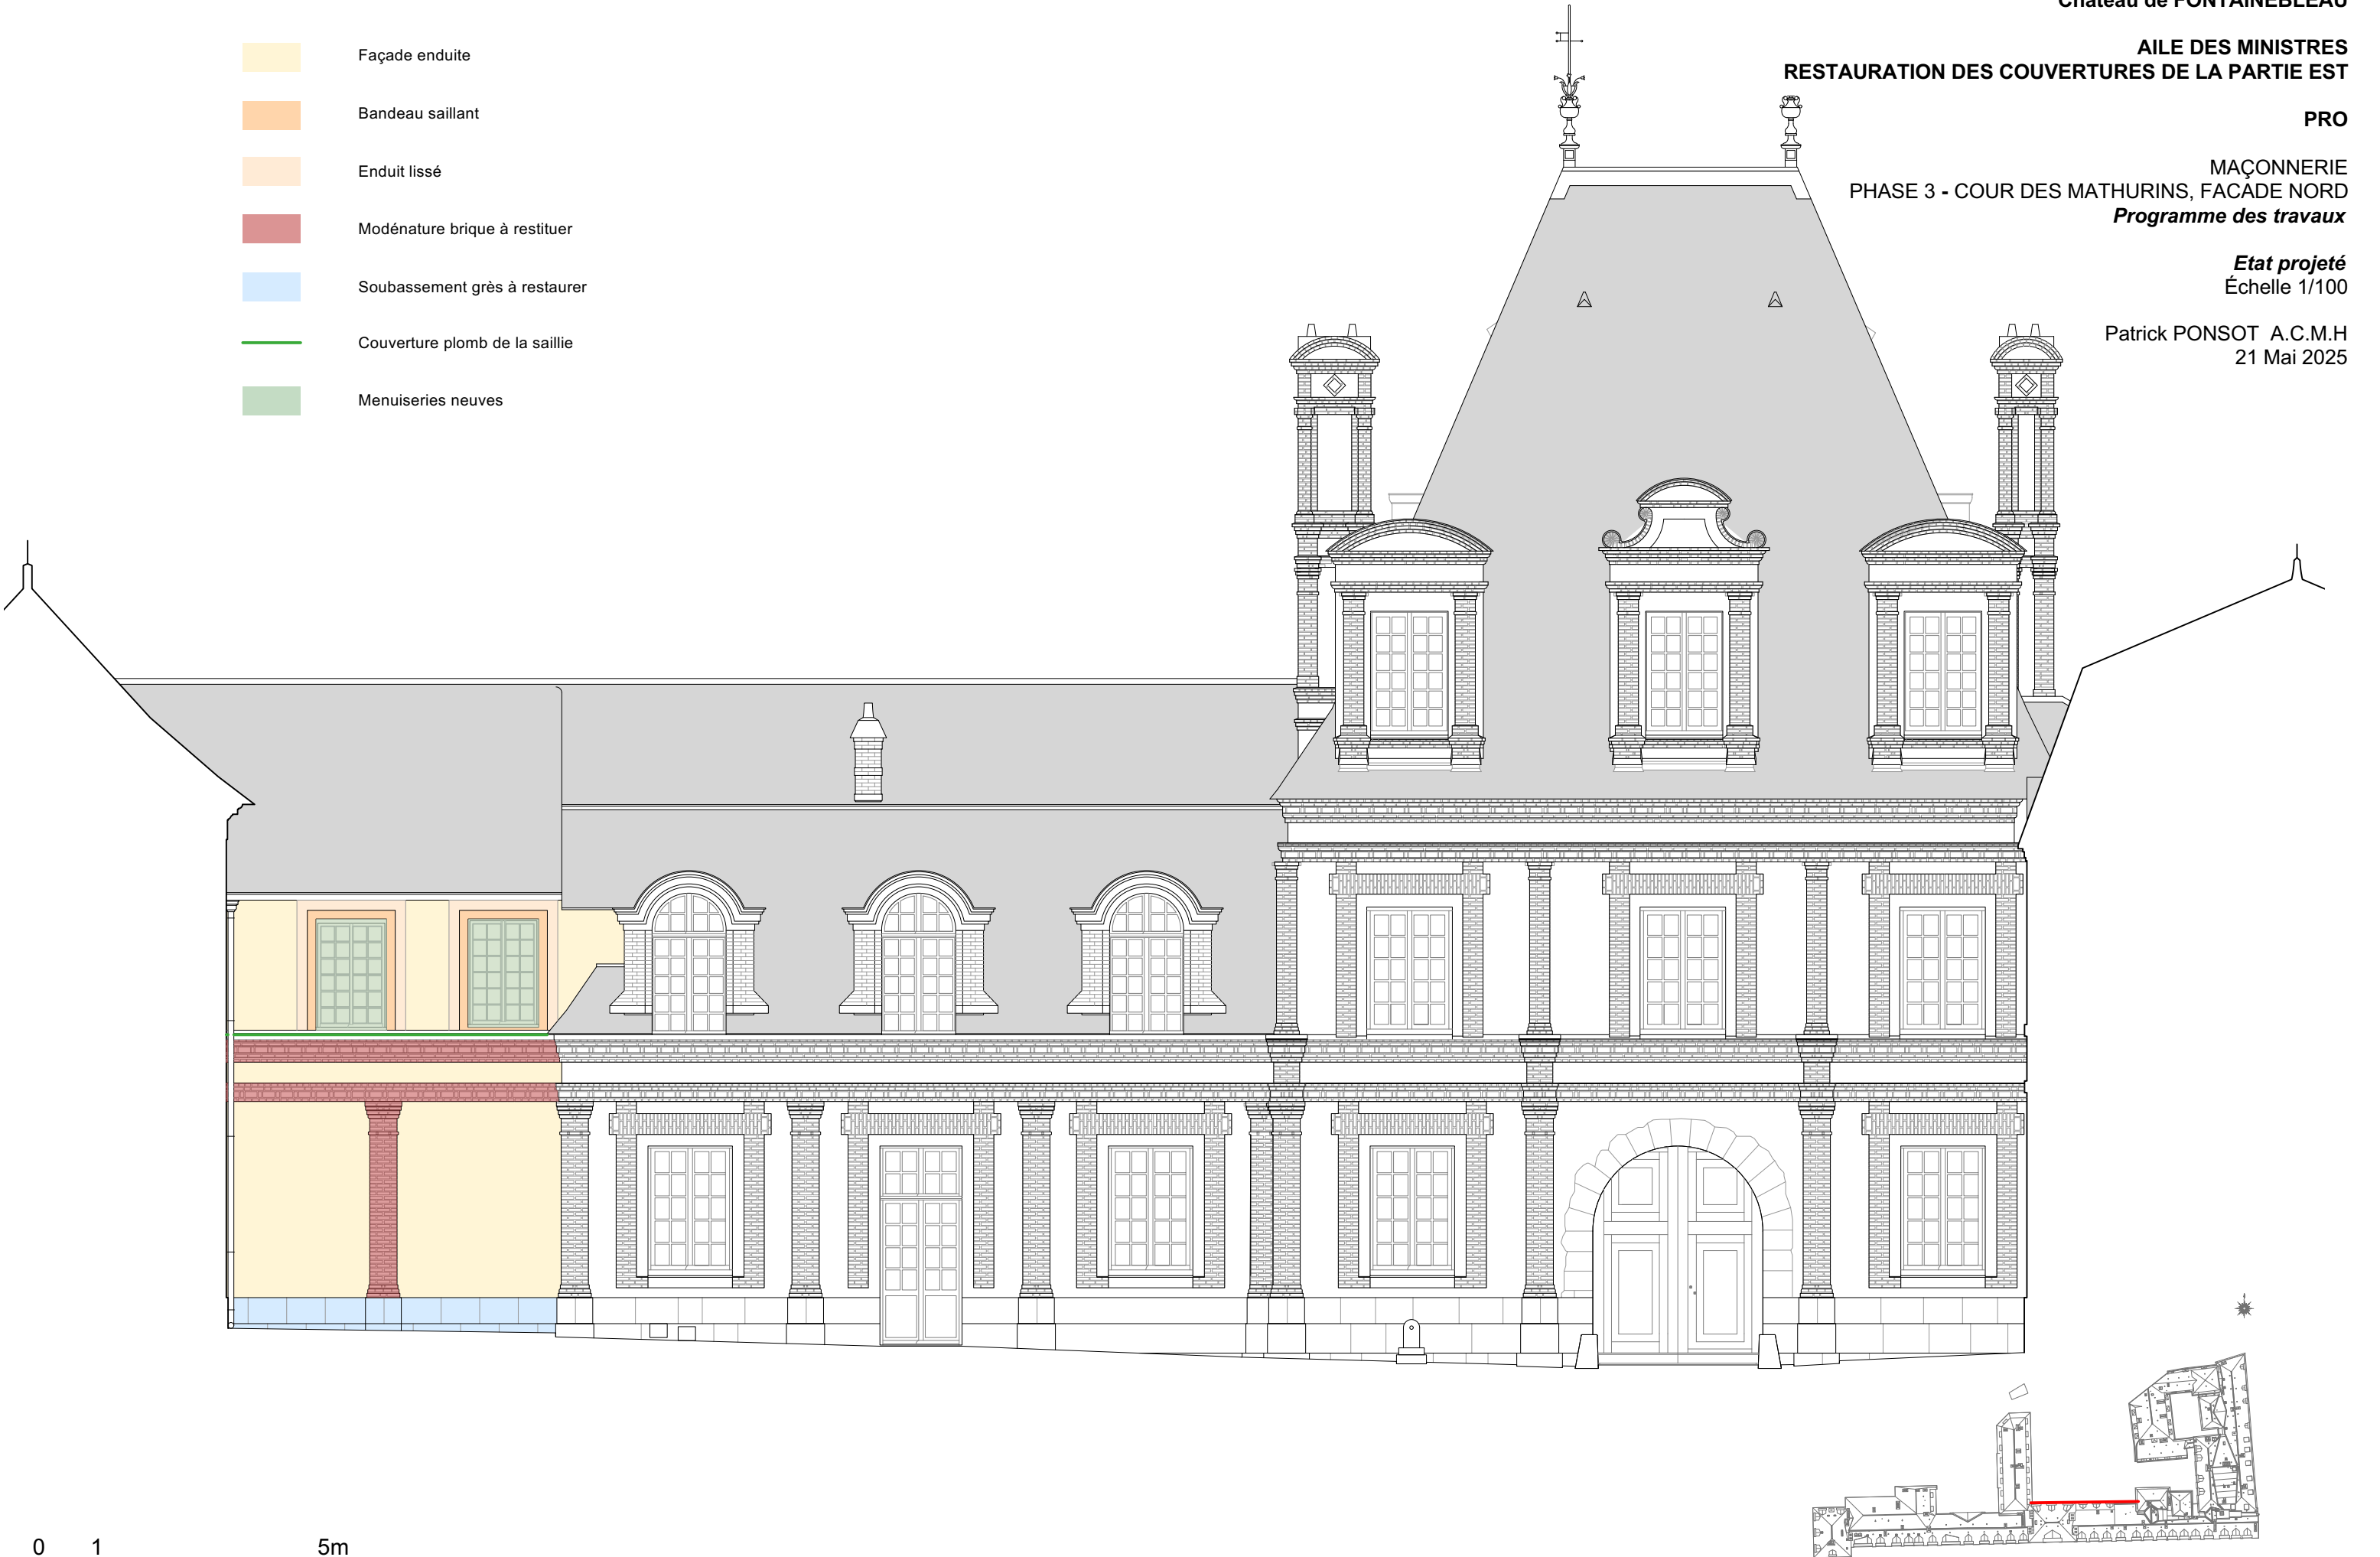
MAÇONNERIE  
PHASE 3 - COUR DES MATHURINS, FACADE NORD  
*Programme des travaux*

- Façade enduite
- Bandeau saillant
- Enduit lissé
- Modénature brique à restituer
- Soubassement grès à restaurer
- Couverture plomb de la saillie
- Menuiseries neuves

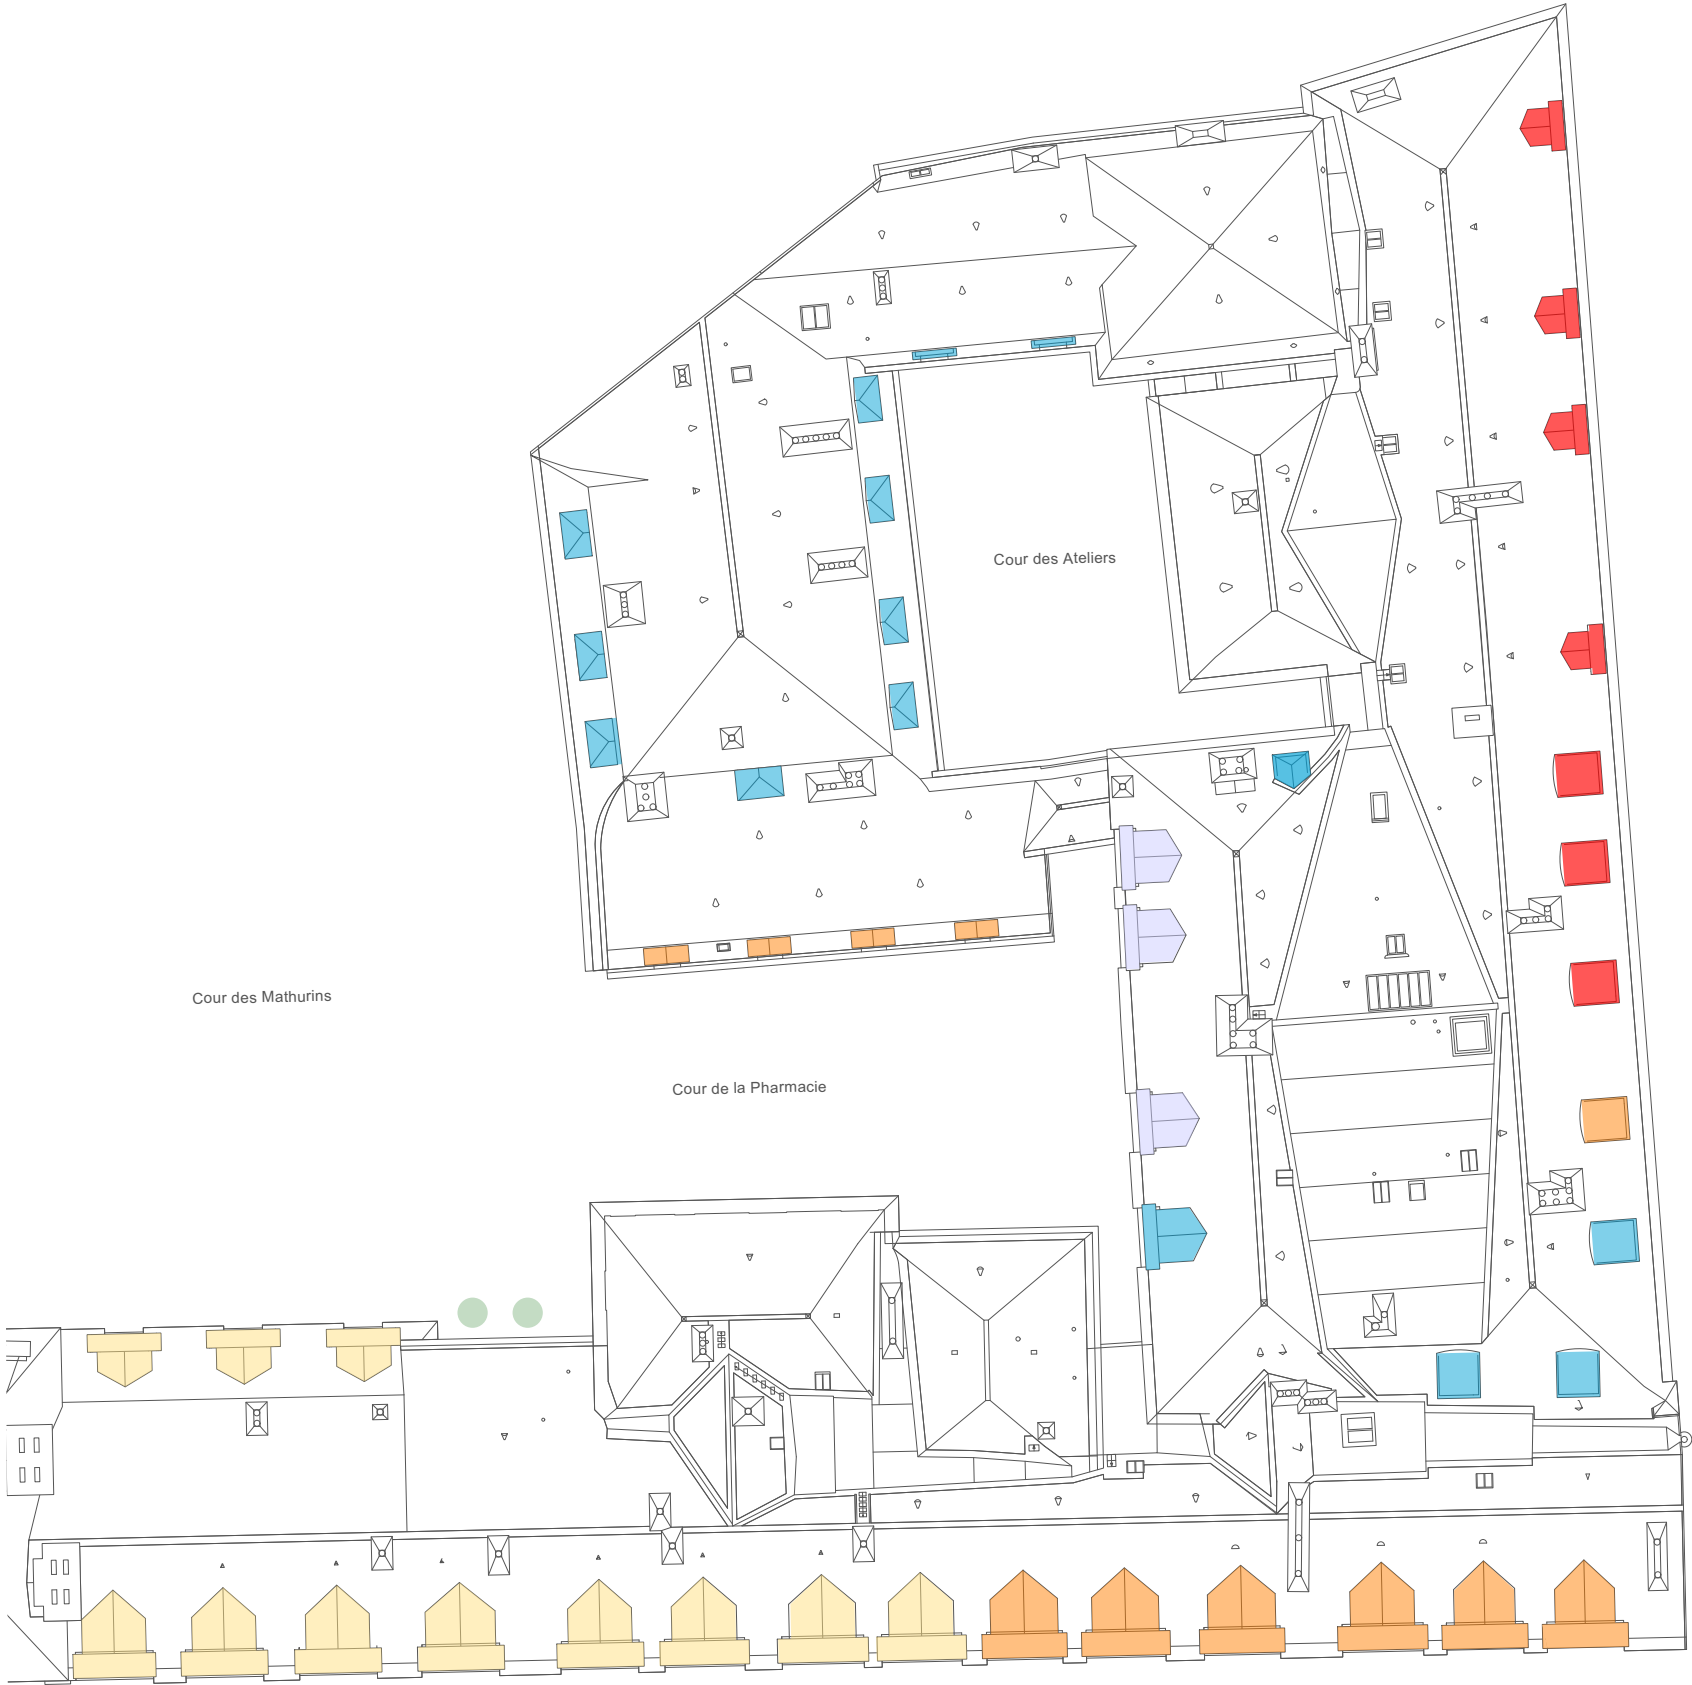
MENUISERIES DES LUCARNES  
*Plan de toiture*

- Menuiseries à restaurer
- Menuiseries neuves
- Menuiseries neuves en façade

- Menuiseries à vérifier*
- Travaux précédents en 2017
  - Travaux précédents en 2020
  - Travaux précédents en 2023

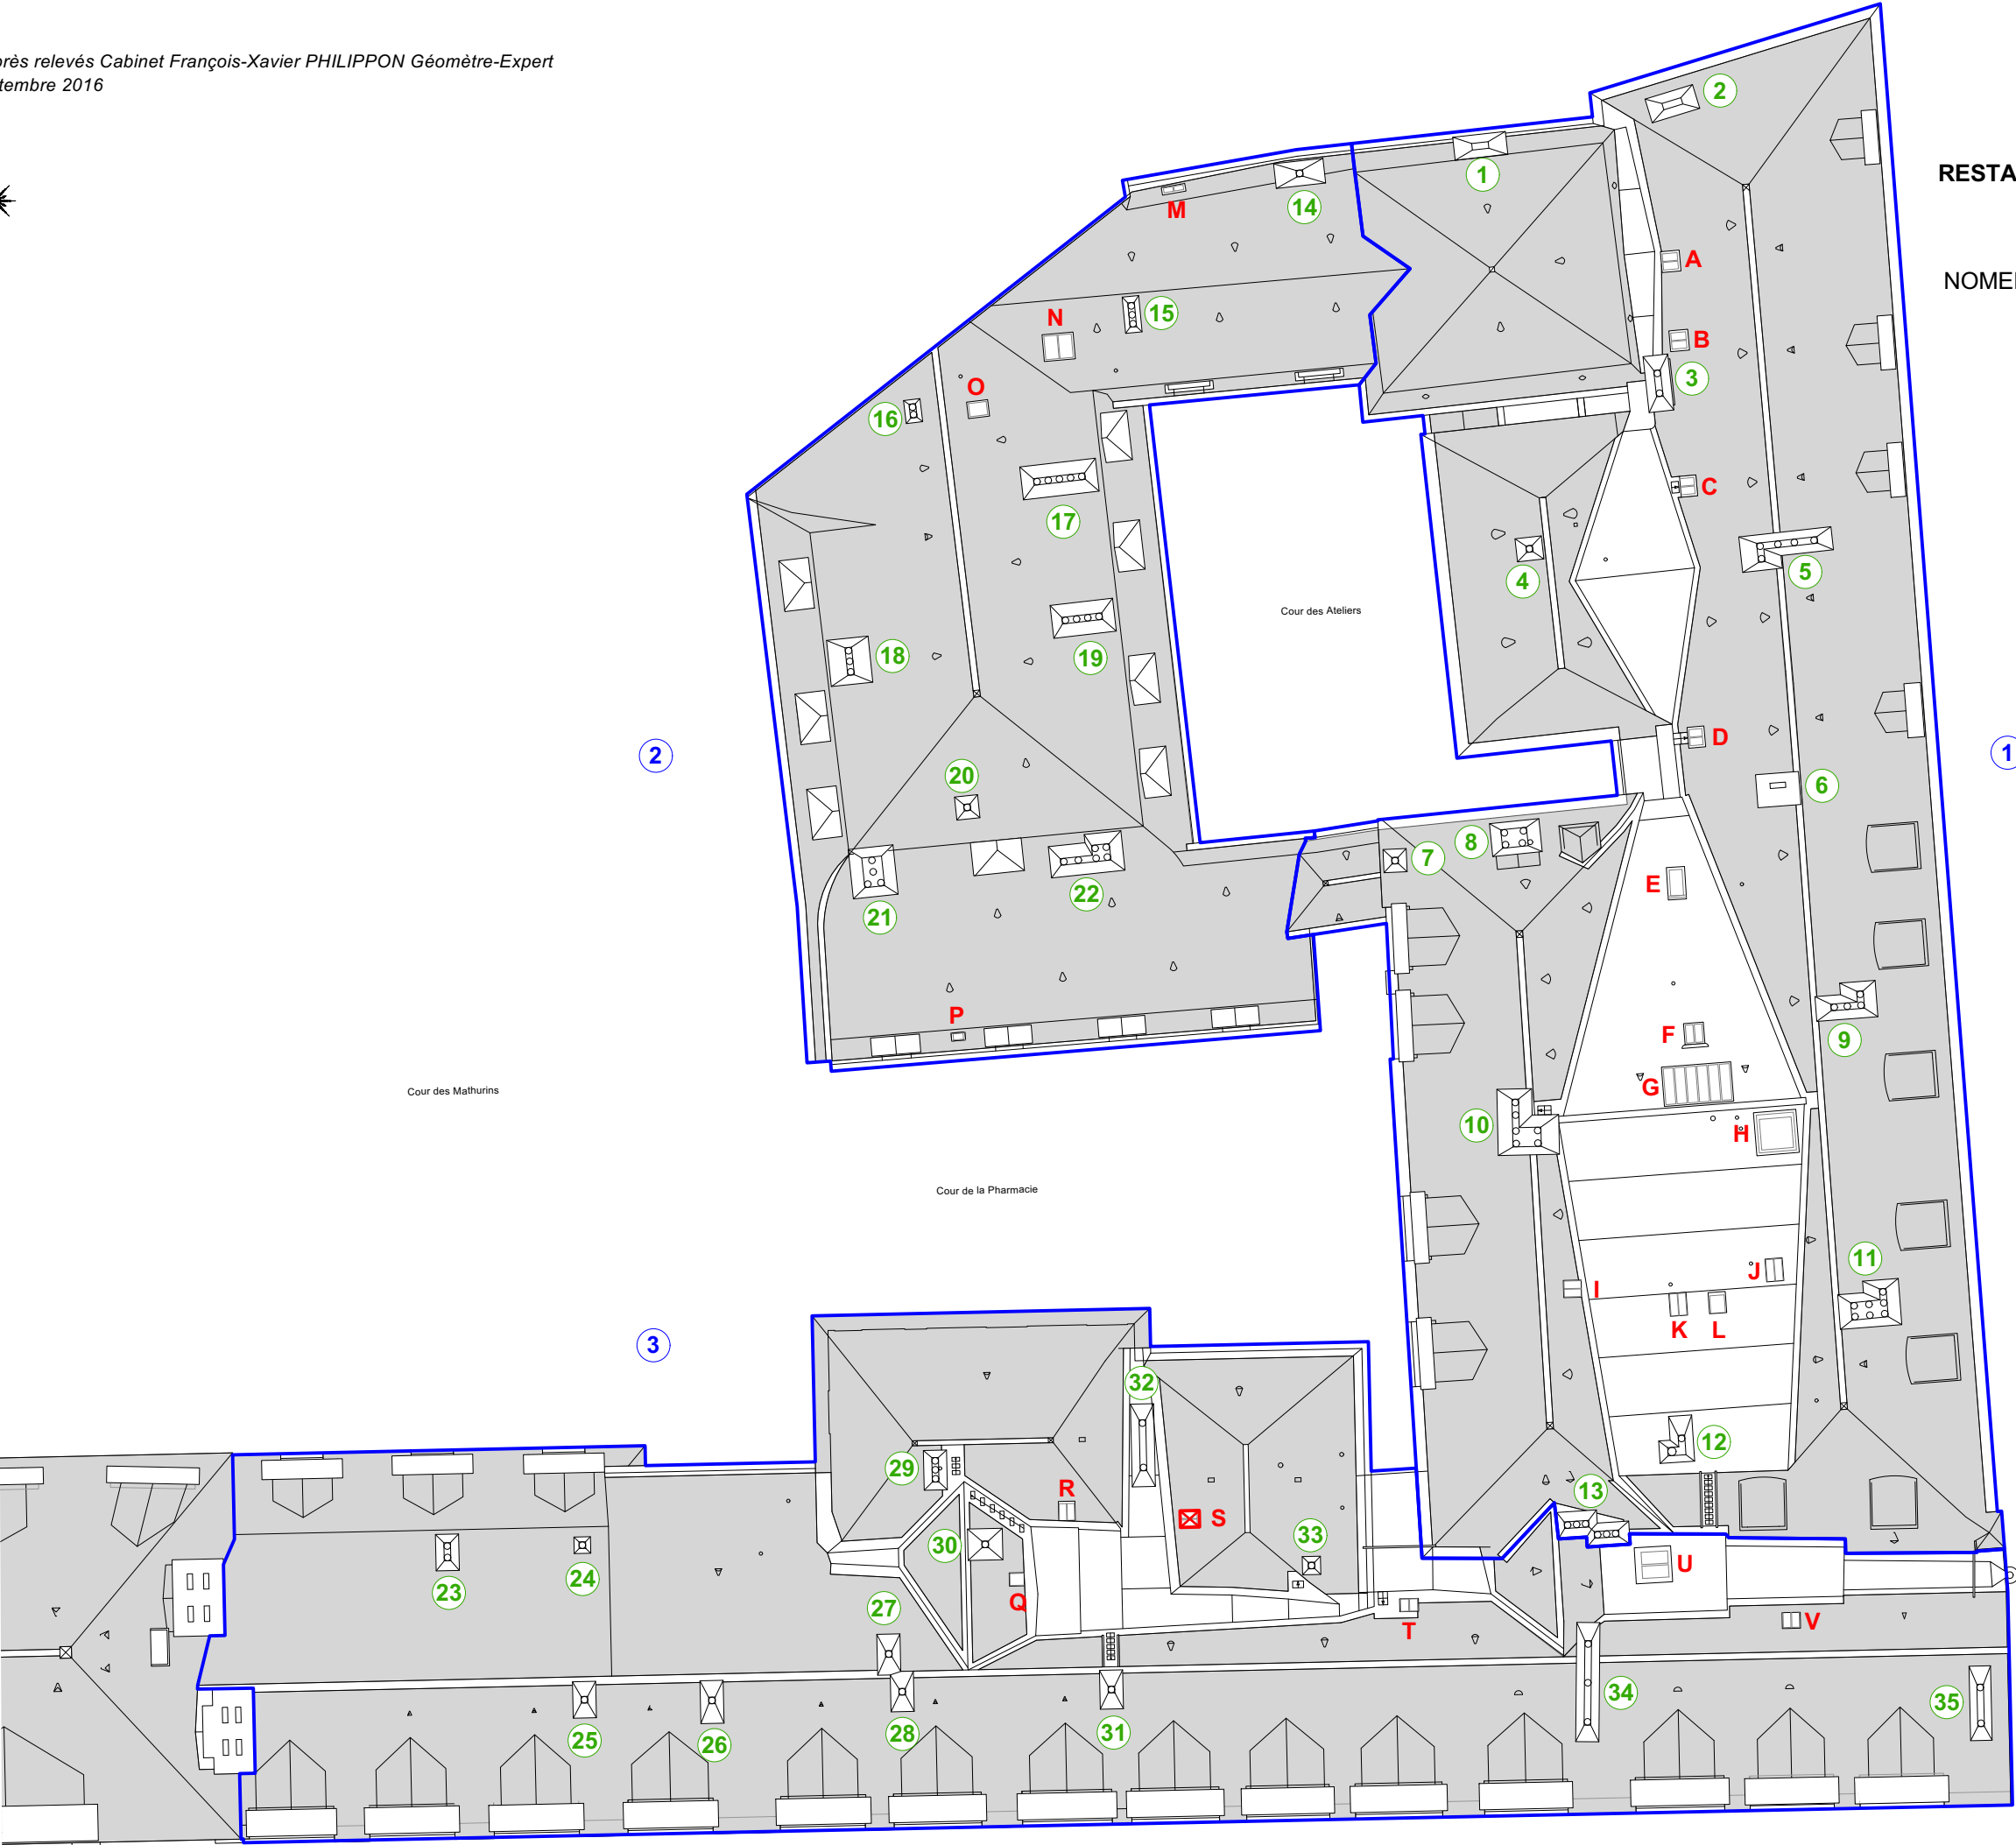
NOMENCLATURE DES CHASSIS DE TOIT ET CHEMINÉES  
*Plan de toiture*

- ① Phase 1
- ② Phase 2
- ③ Phase 3
- ⑨ Souche de cheminée
- X Chassis et verrière
- ⊠ Chassis à créer

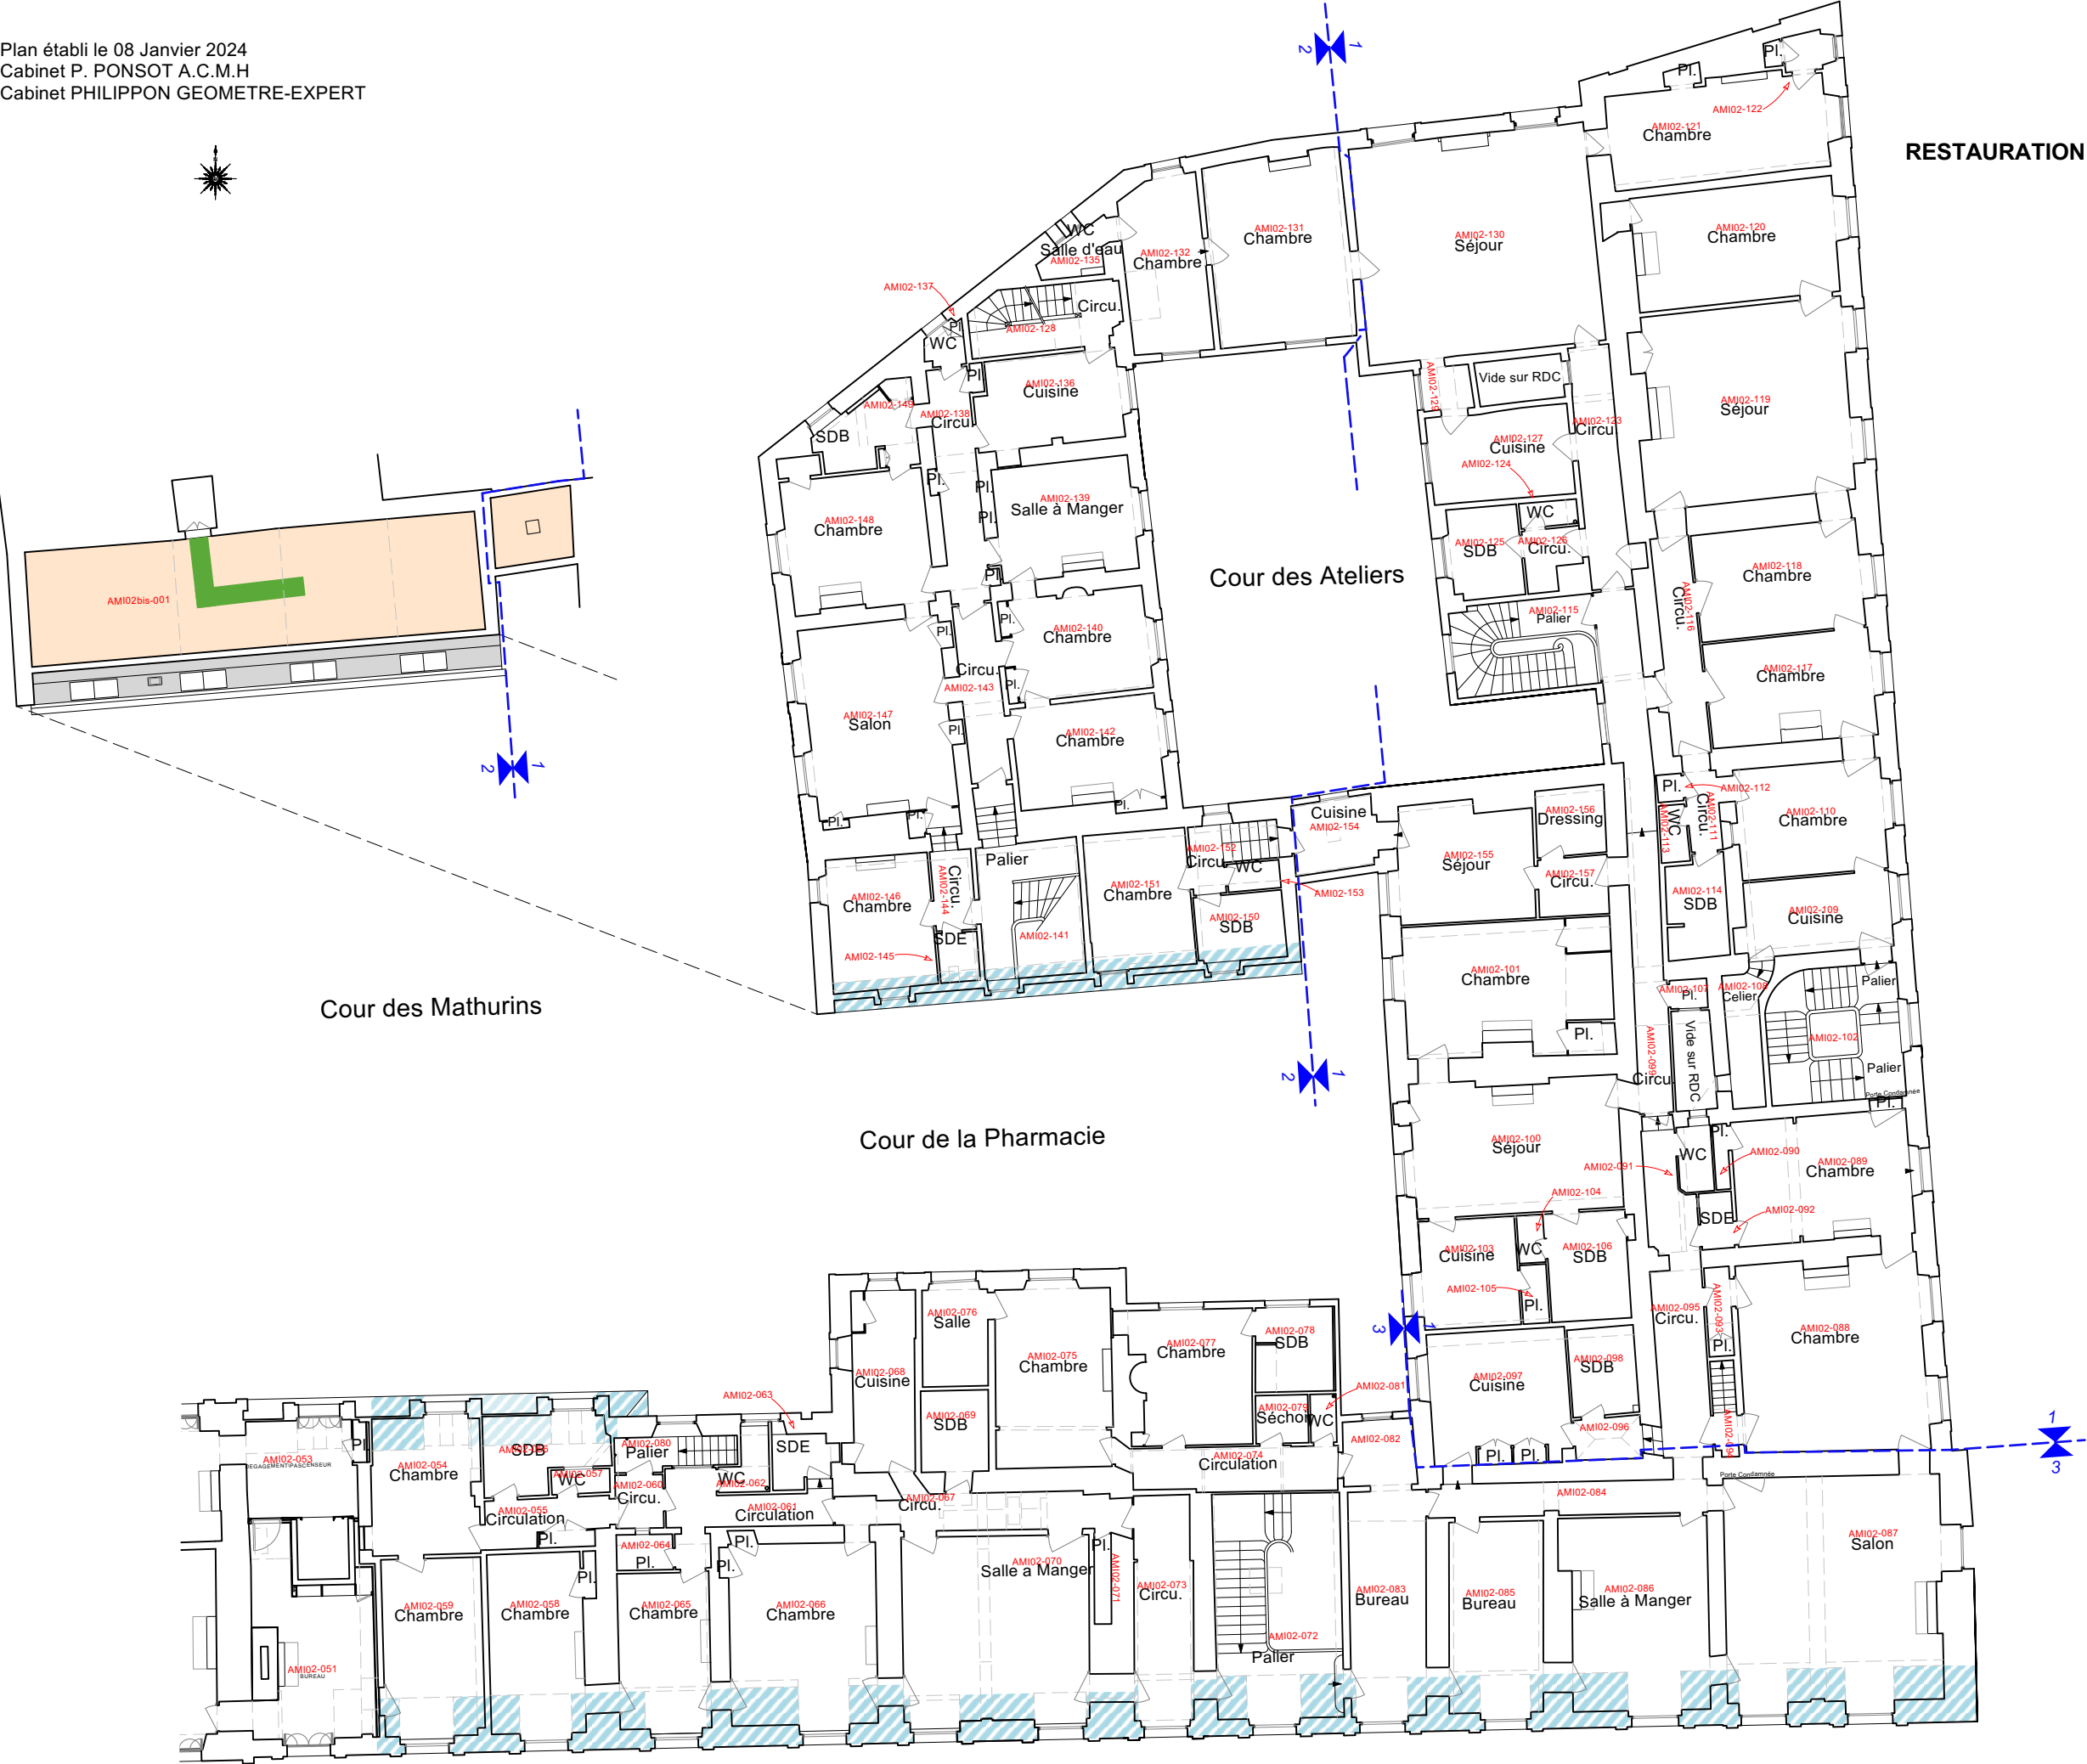
RESTAURATION DES COMBLES  
(ISOLATION ET ENTRETIEN ULTÉRIEUR)  
*Premier étage*
