# Château de Fontainebleau

RESTAURATION DES COUVERTURES DE LA PARTIE EST  
ETUDES DE PROJET

PHASE PRO

DOCUMENTS GRAPHIQUES

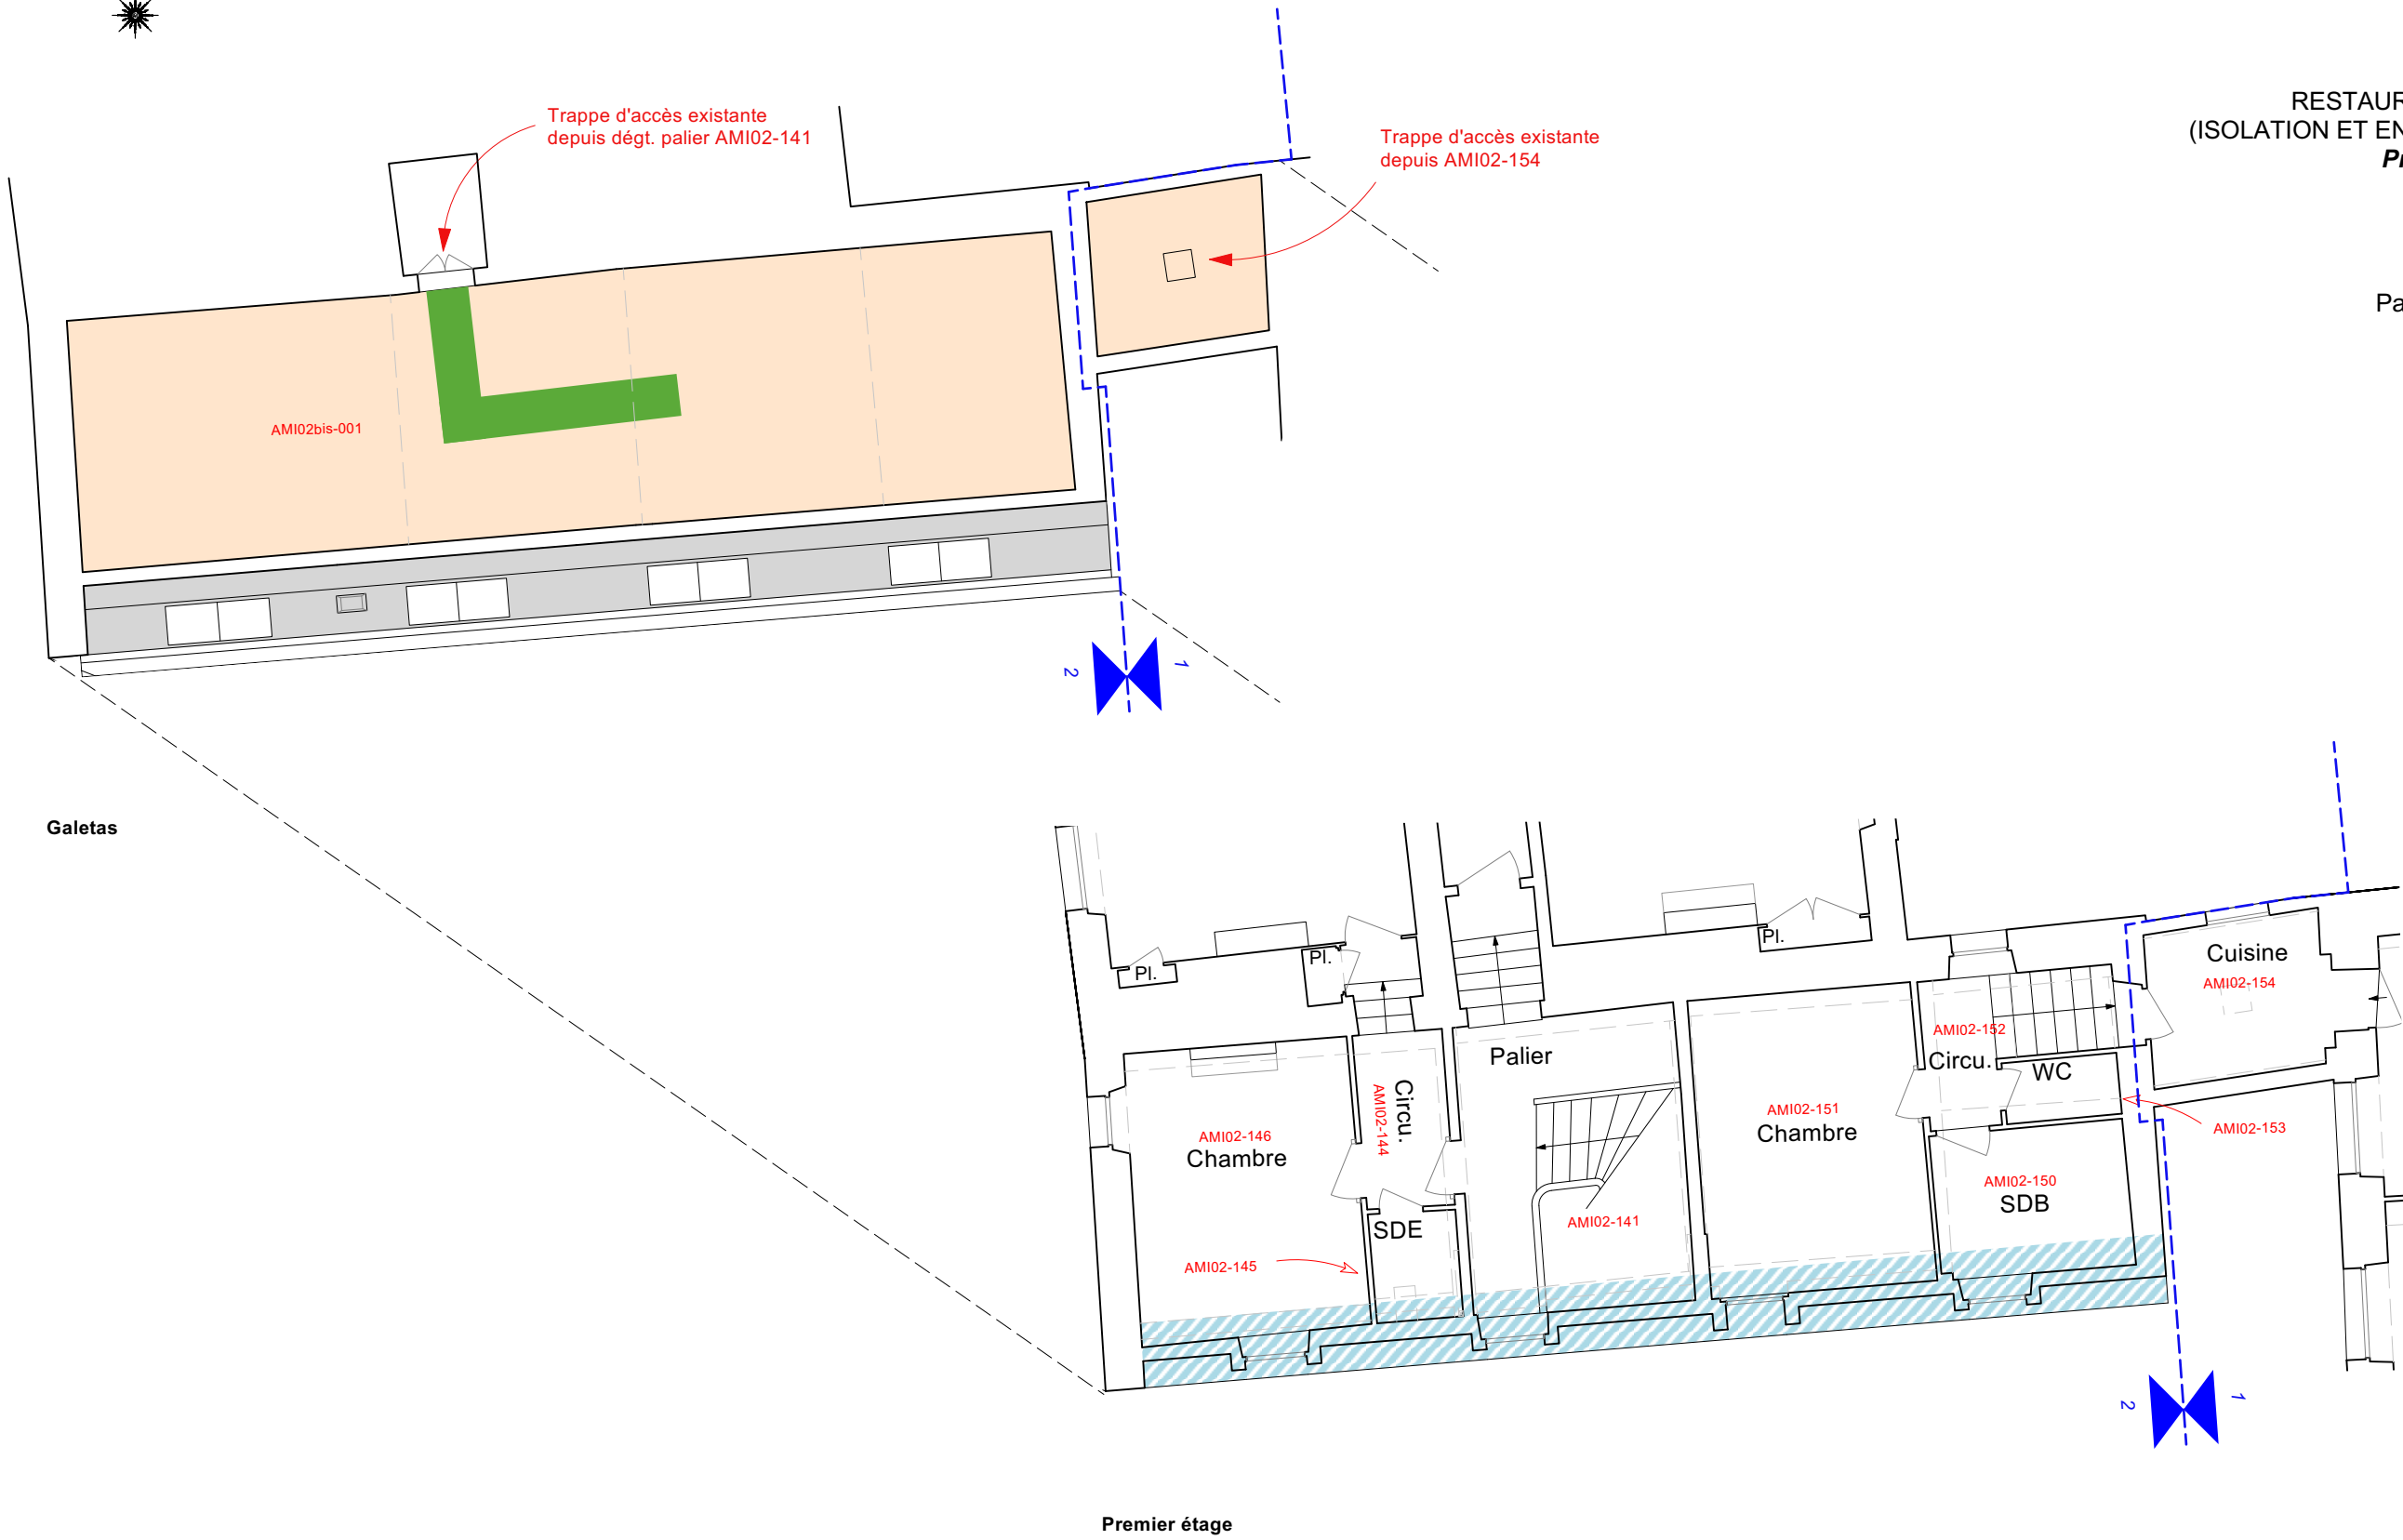
RESTAURATION DES COMBLES  
(ISOLATION ET ENTRETIEN ULTÉRIEUR)  
*Premier étage et galetas*

Platelage  
Cheminement d'entretien sur isolation

Isolation horizontale à dérouler  
2x20cm ép.

Isolation des rampants entre chevrons

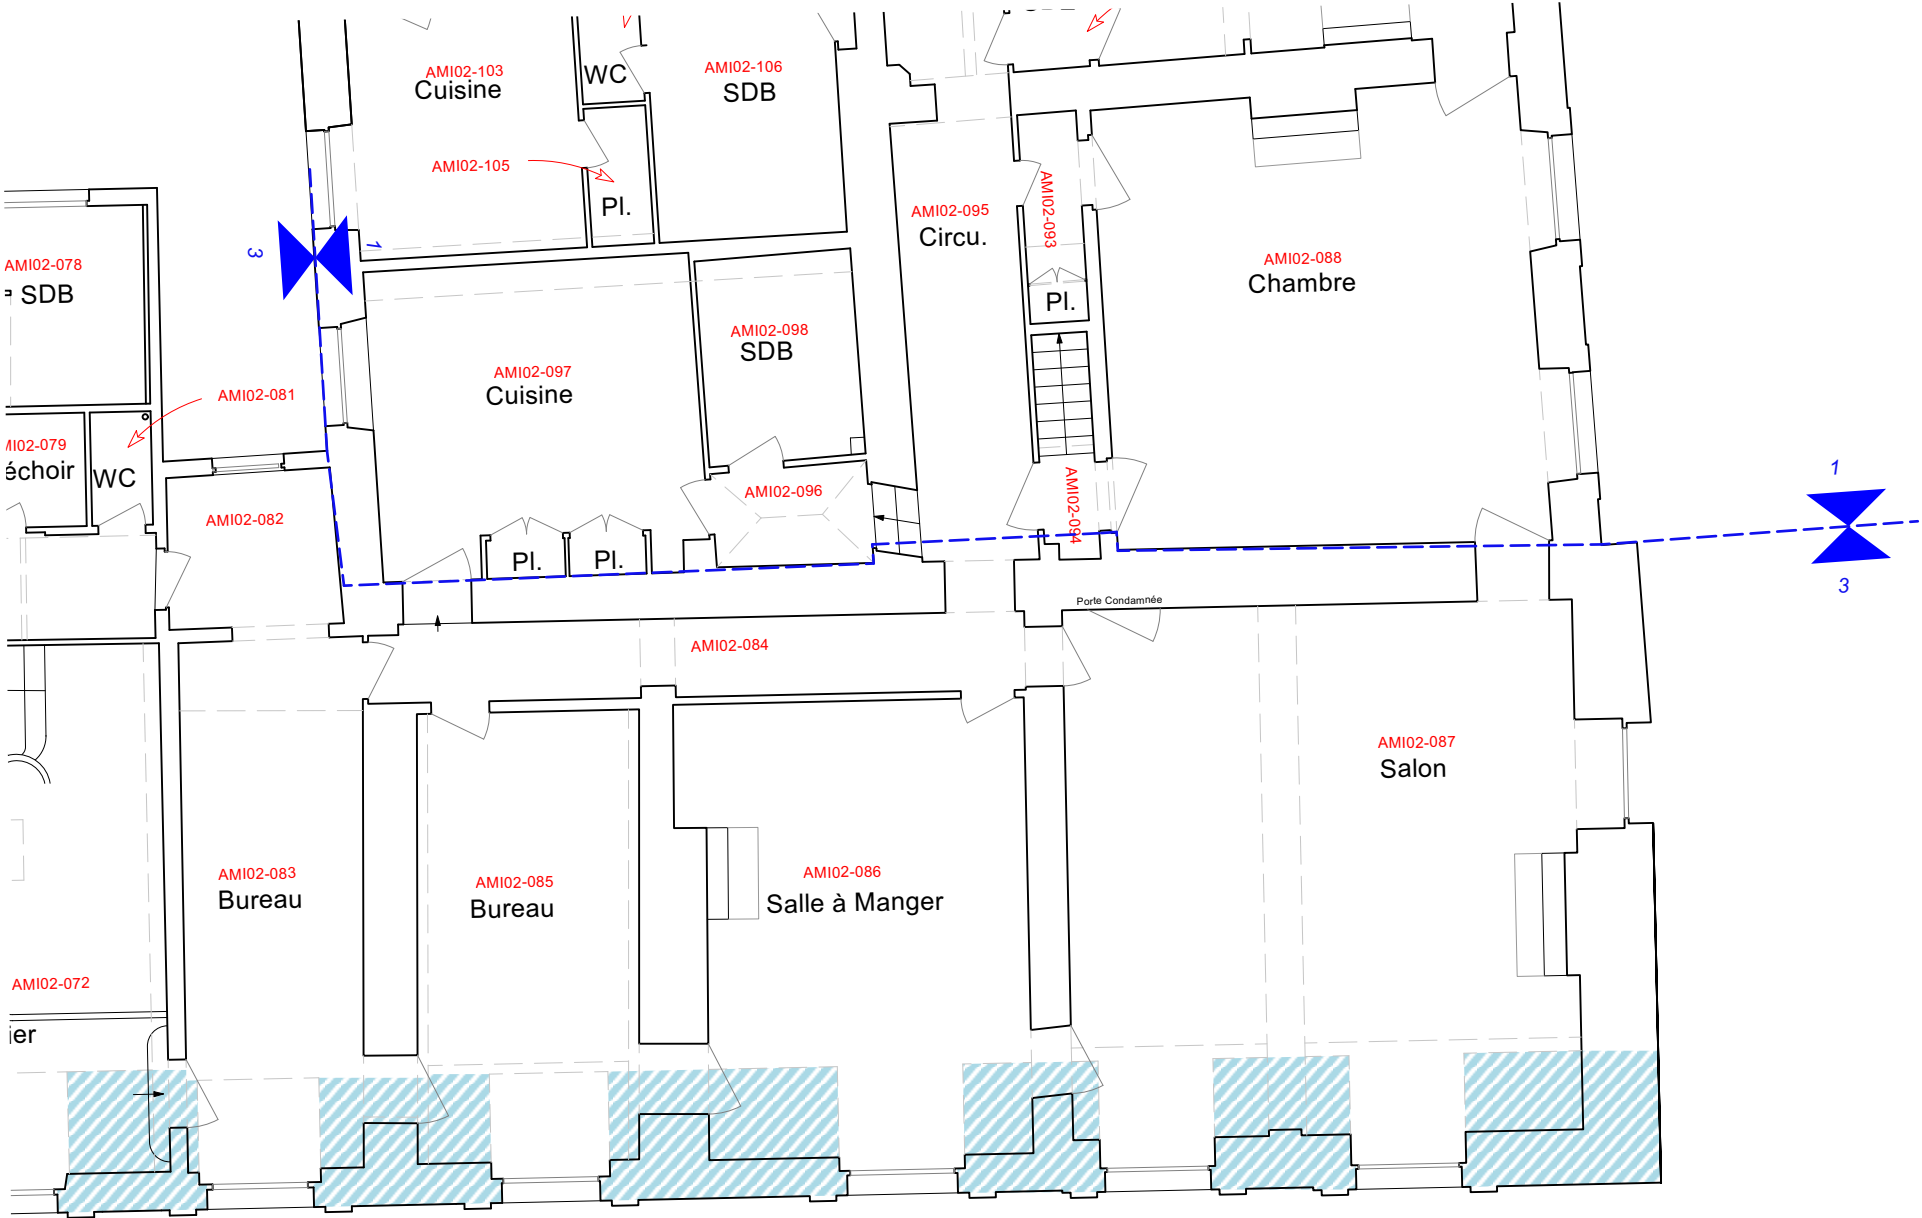
RESTAURATION DES COMBLES  
(ISOLATION ET ENTRETIEN ULTÉRIEUR)  
*Premier étage*

Isolation des rampants entre chevrons

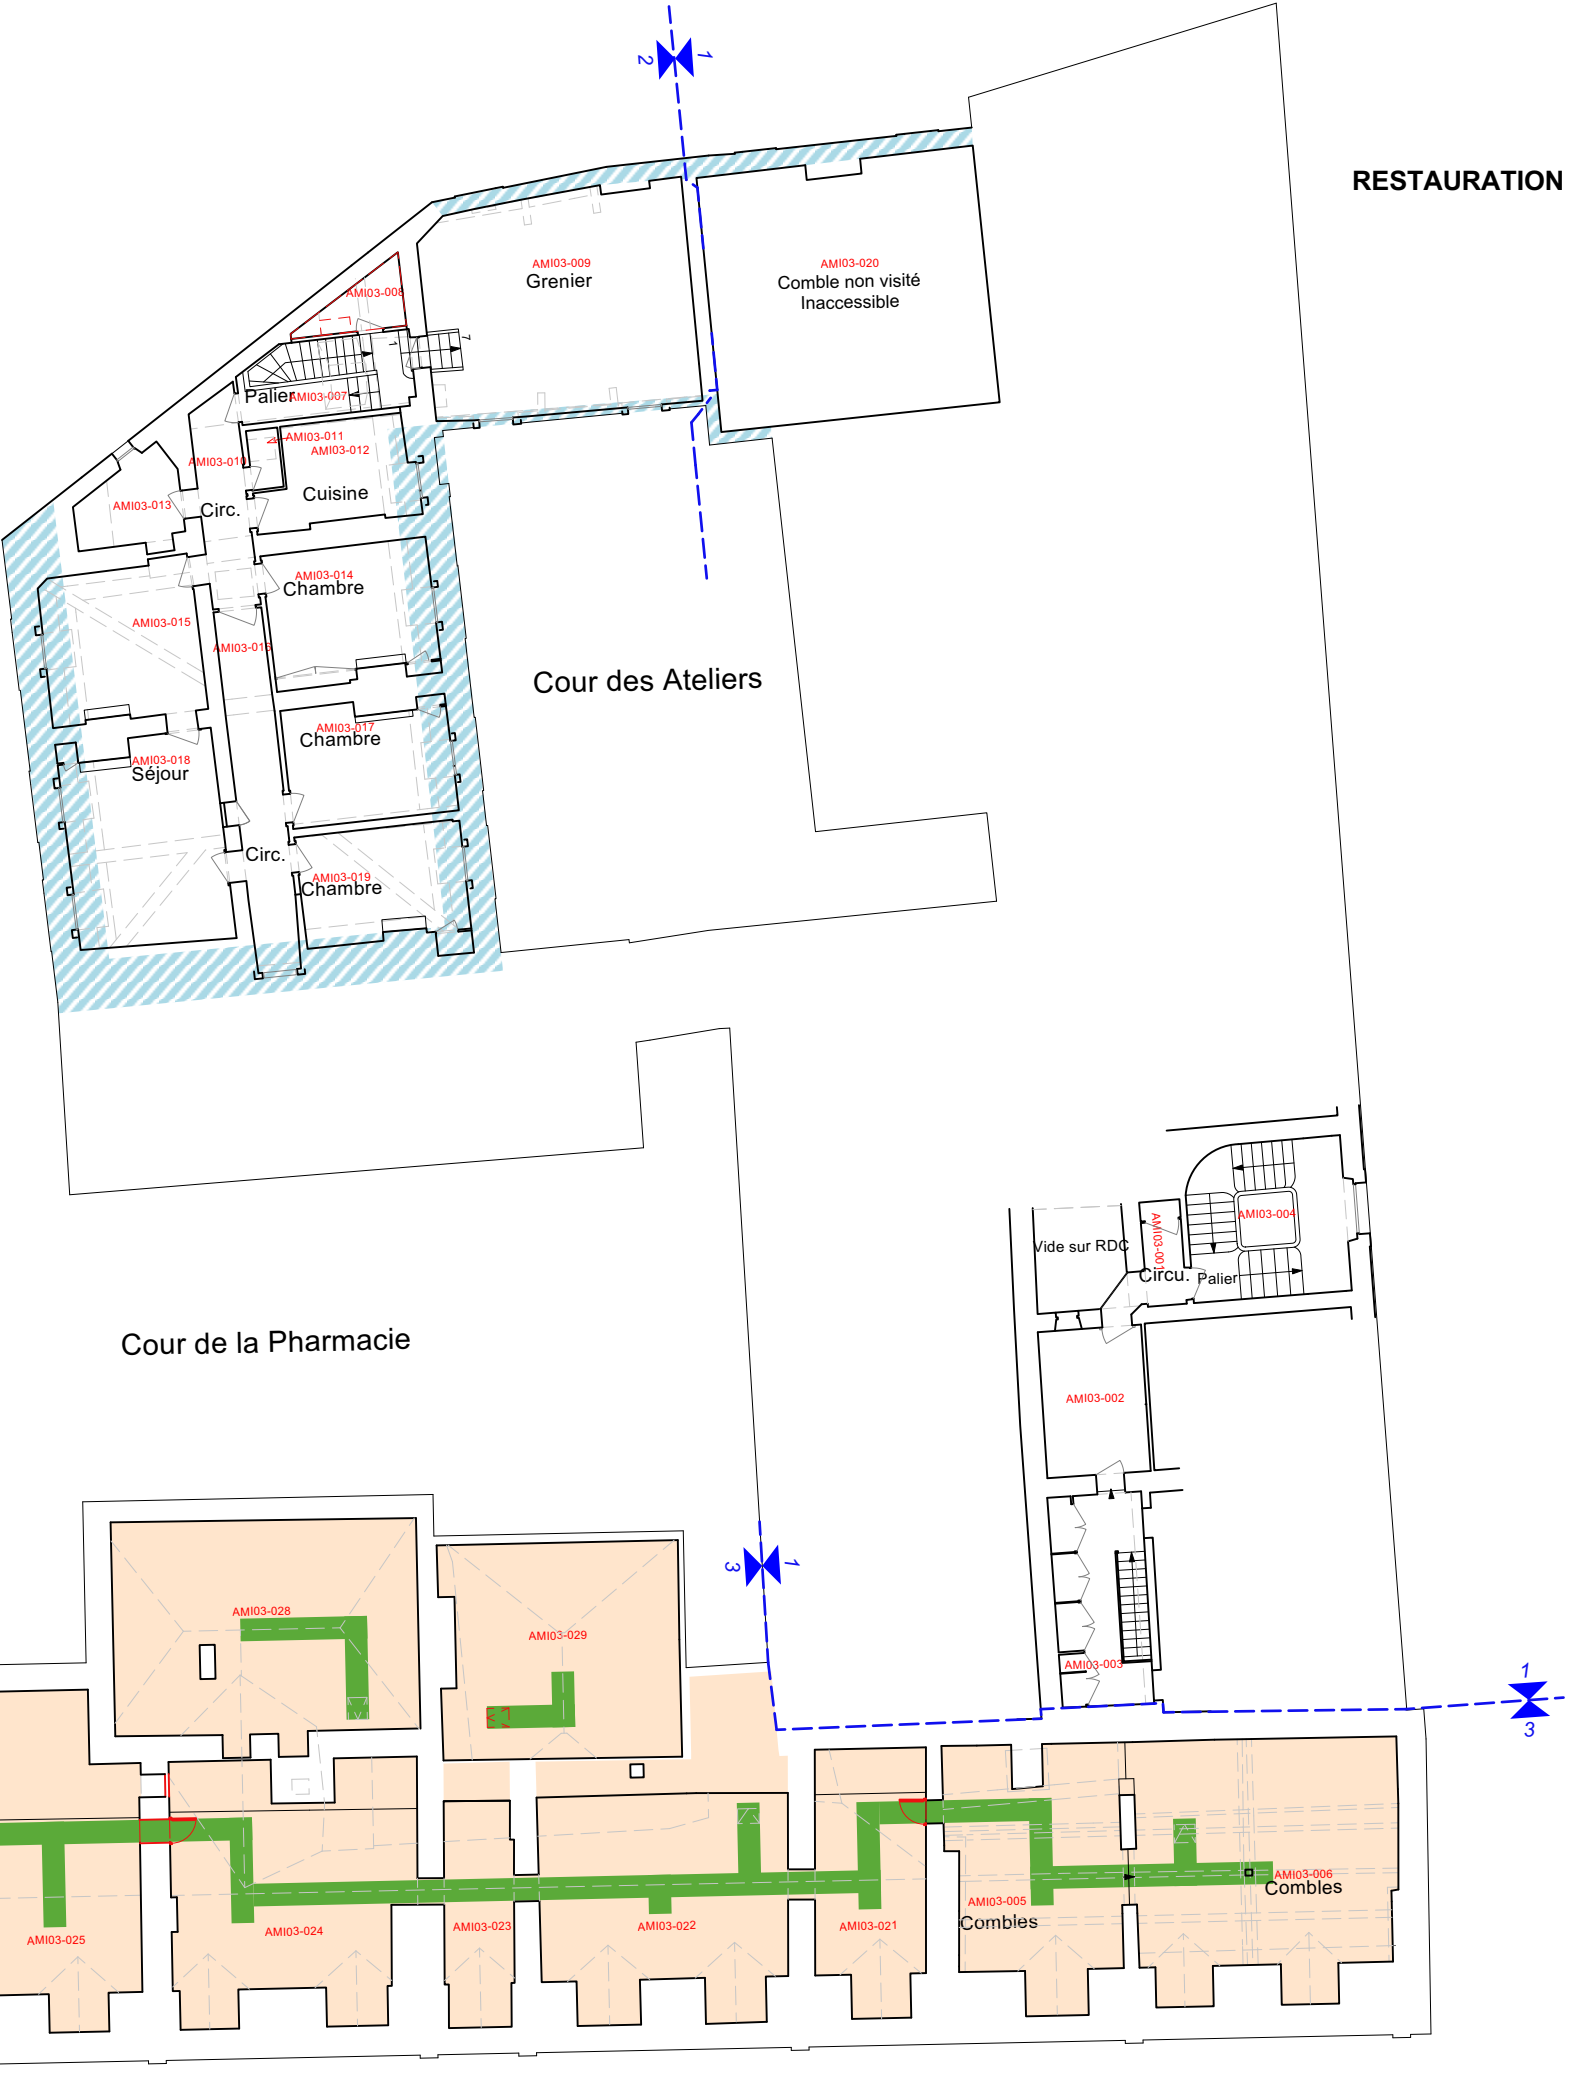
RESTAURATION DES COMBLES  
(ISOLATION ET ENTRETIEN ULTÉRIEUR)  
*Entresol premier étage Aile Louis XV*

- Platelage  
Cheminement d'entretien sur isolation
- Isolation horizontale à dérouler  
2x20cm ép.
- Isolation des rampants entre chevrons
- Projet
- Limite de phases

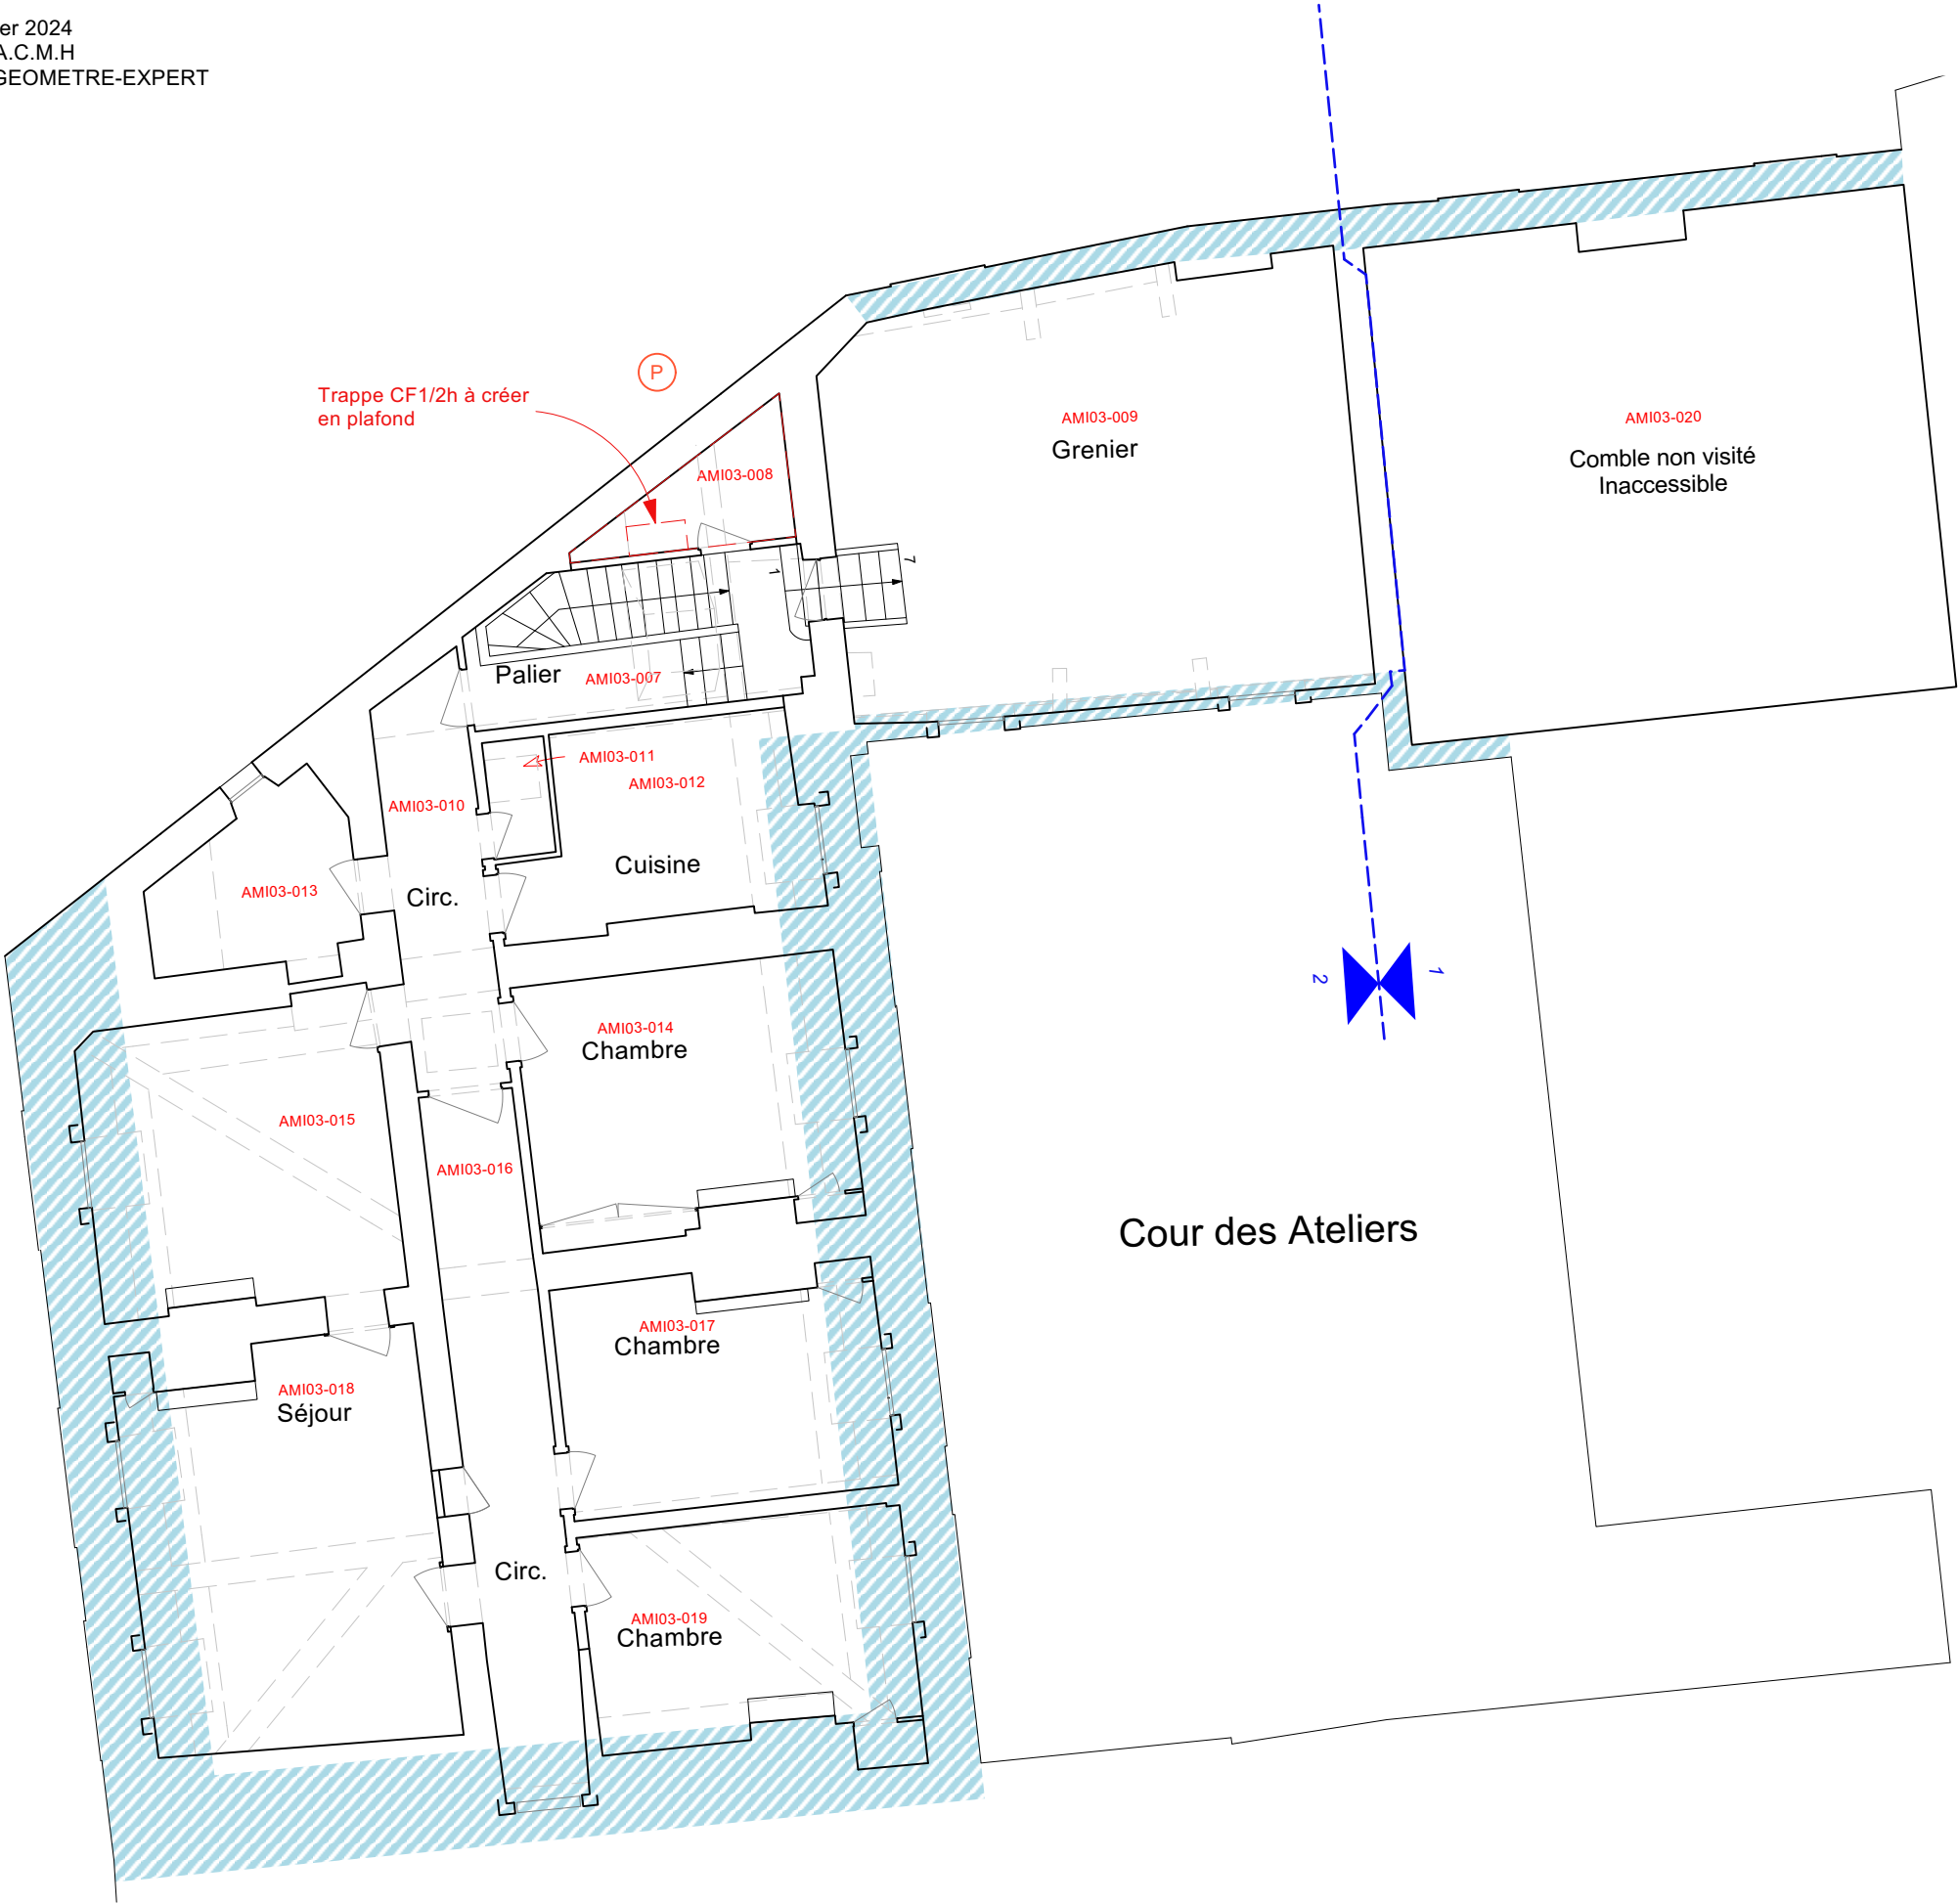
RESTAURATION DES COMBLES  
(ISOLATION ET ENTRETIEN ULTÉRIEUR)  
*Entresol premier étage Aile Louis XV*

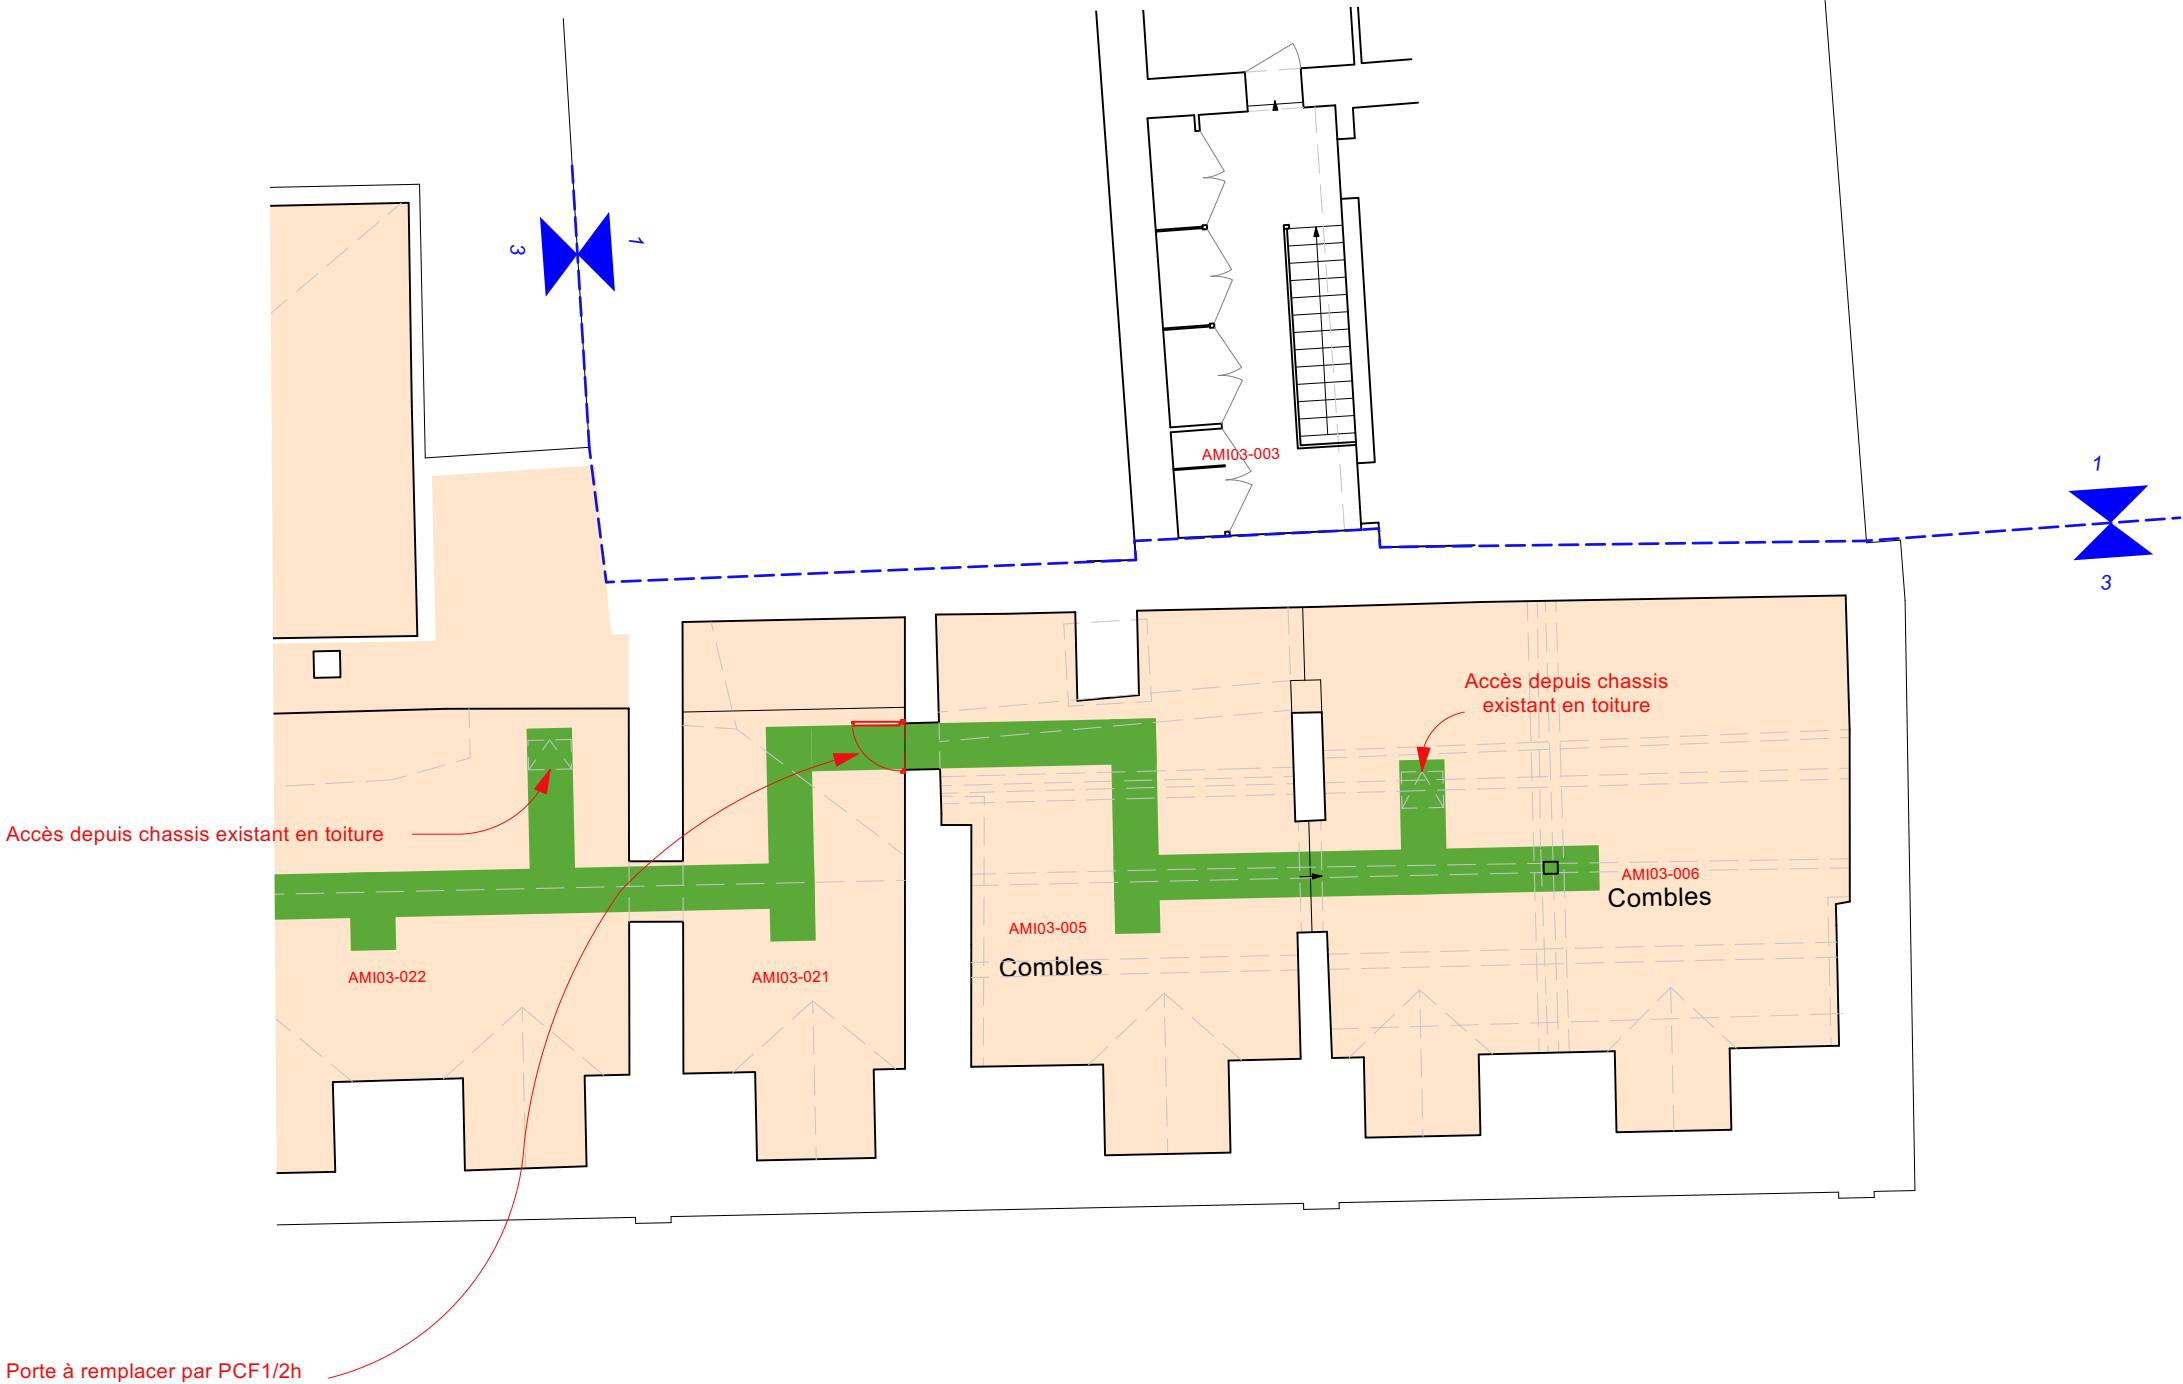
RESTAURATION DES COMBLES  
(ISOLATION ET ENTRETIEN ULTÉRIEUR)  
*Entresol premier étage Aile Louis XV*

Platelage  
Cheminement d'entretien sur isolation

Isolation horizontale à dérouler  
2x20cm ép.

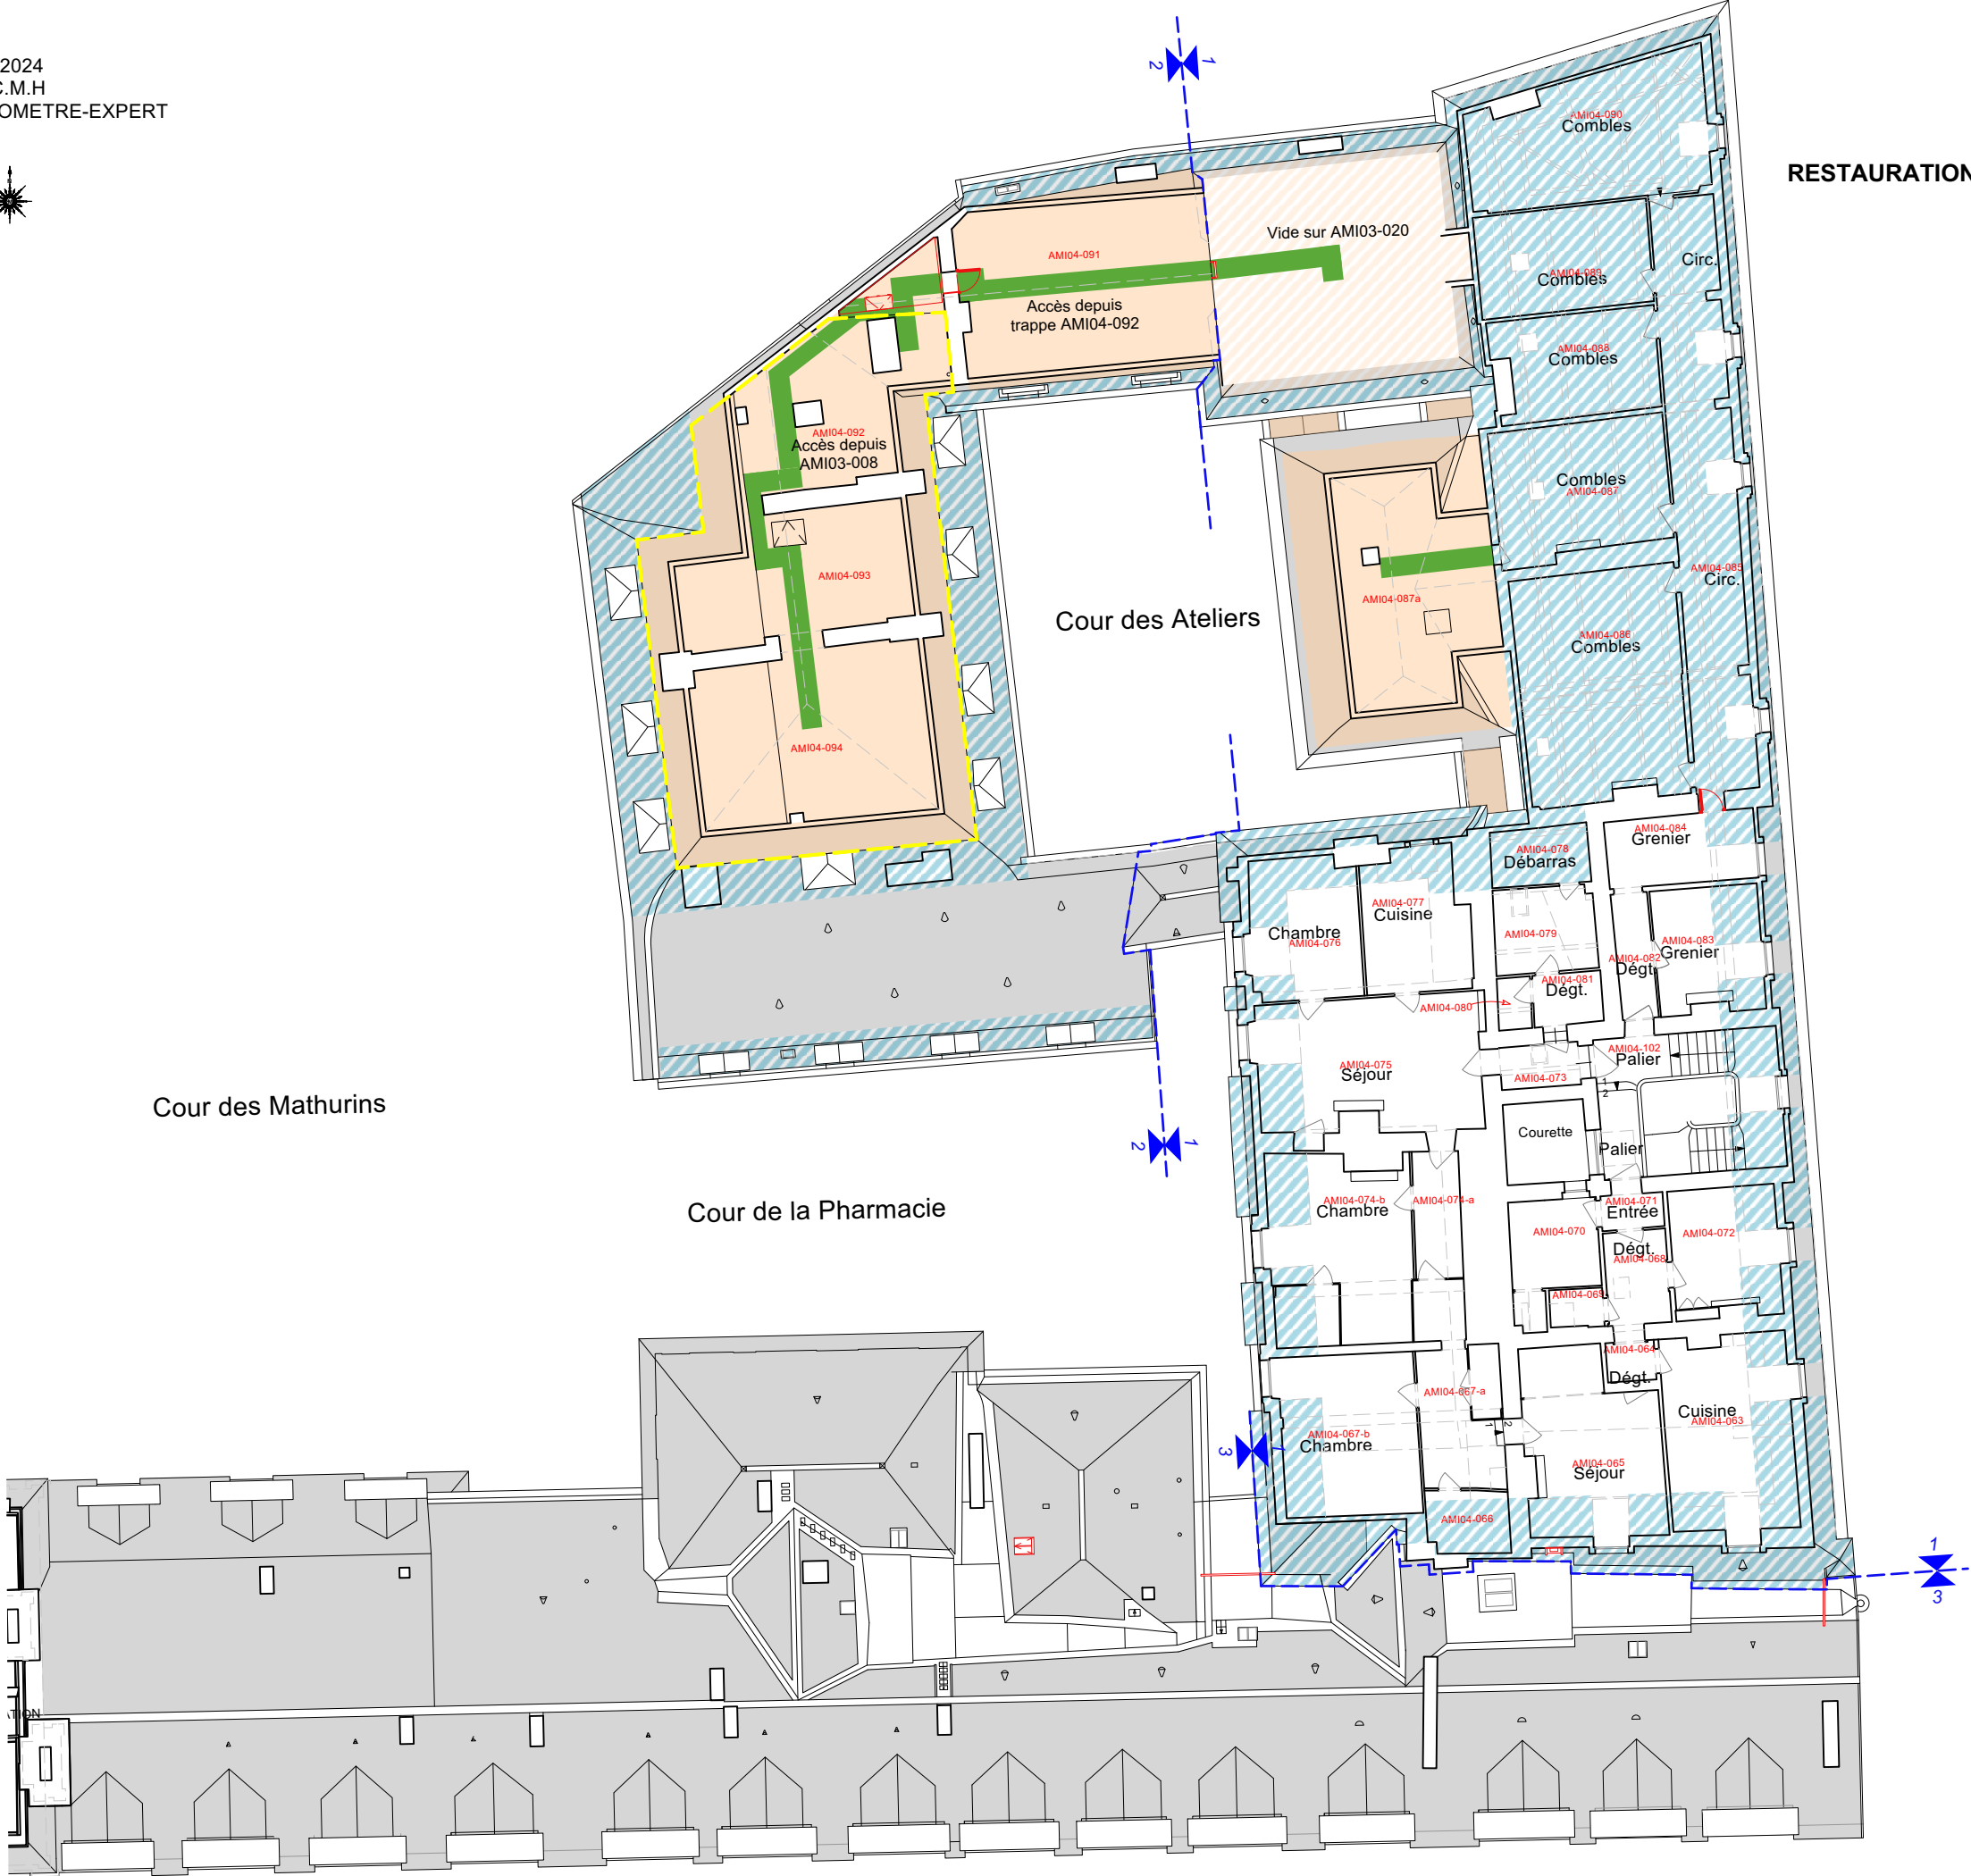
RESTAURATION DES COMBLES  
(ISOLATION ET ENTRETIEN ULTÉRIEUR)  
*Deuxième étage*

Baie à agrandir +  
Porte CF1/2h à créer

Trappe CF1/2h à créer
