# Château de Fontainebleau

RESTAURATION DES COUVERTURES DE LA PARTIE EST  
ETUDES DE PROJET

PHASE PRO

DOCUMENTS GRAPHIQUES

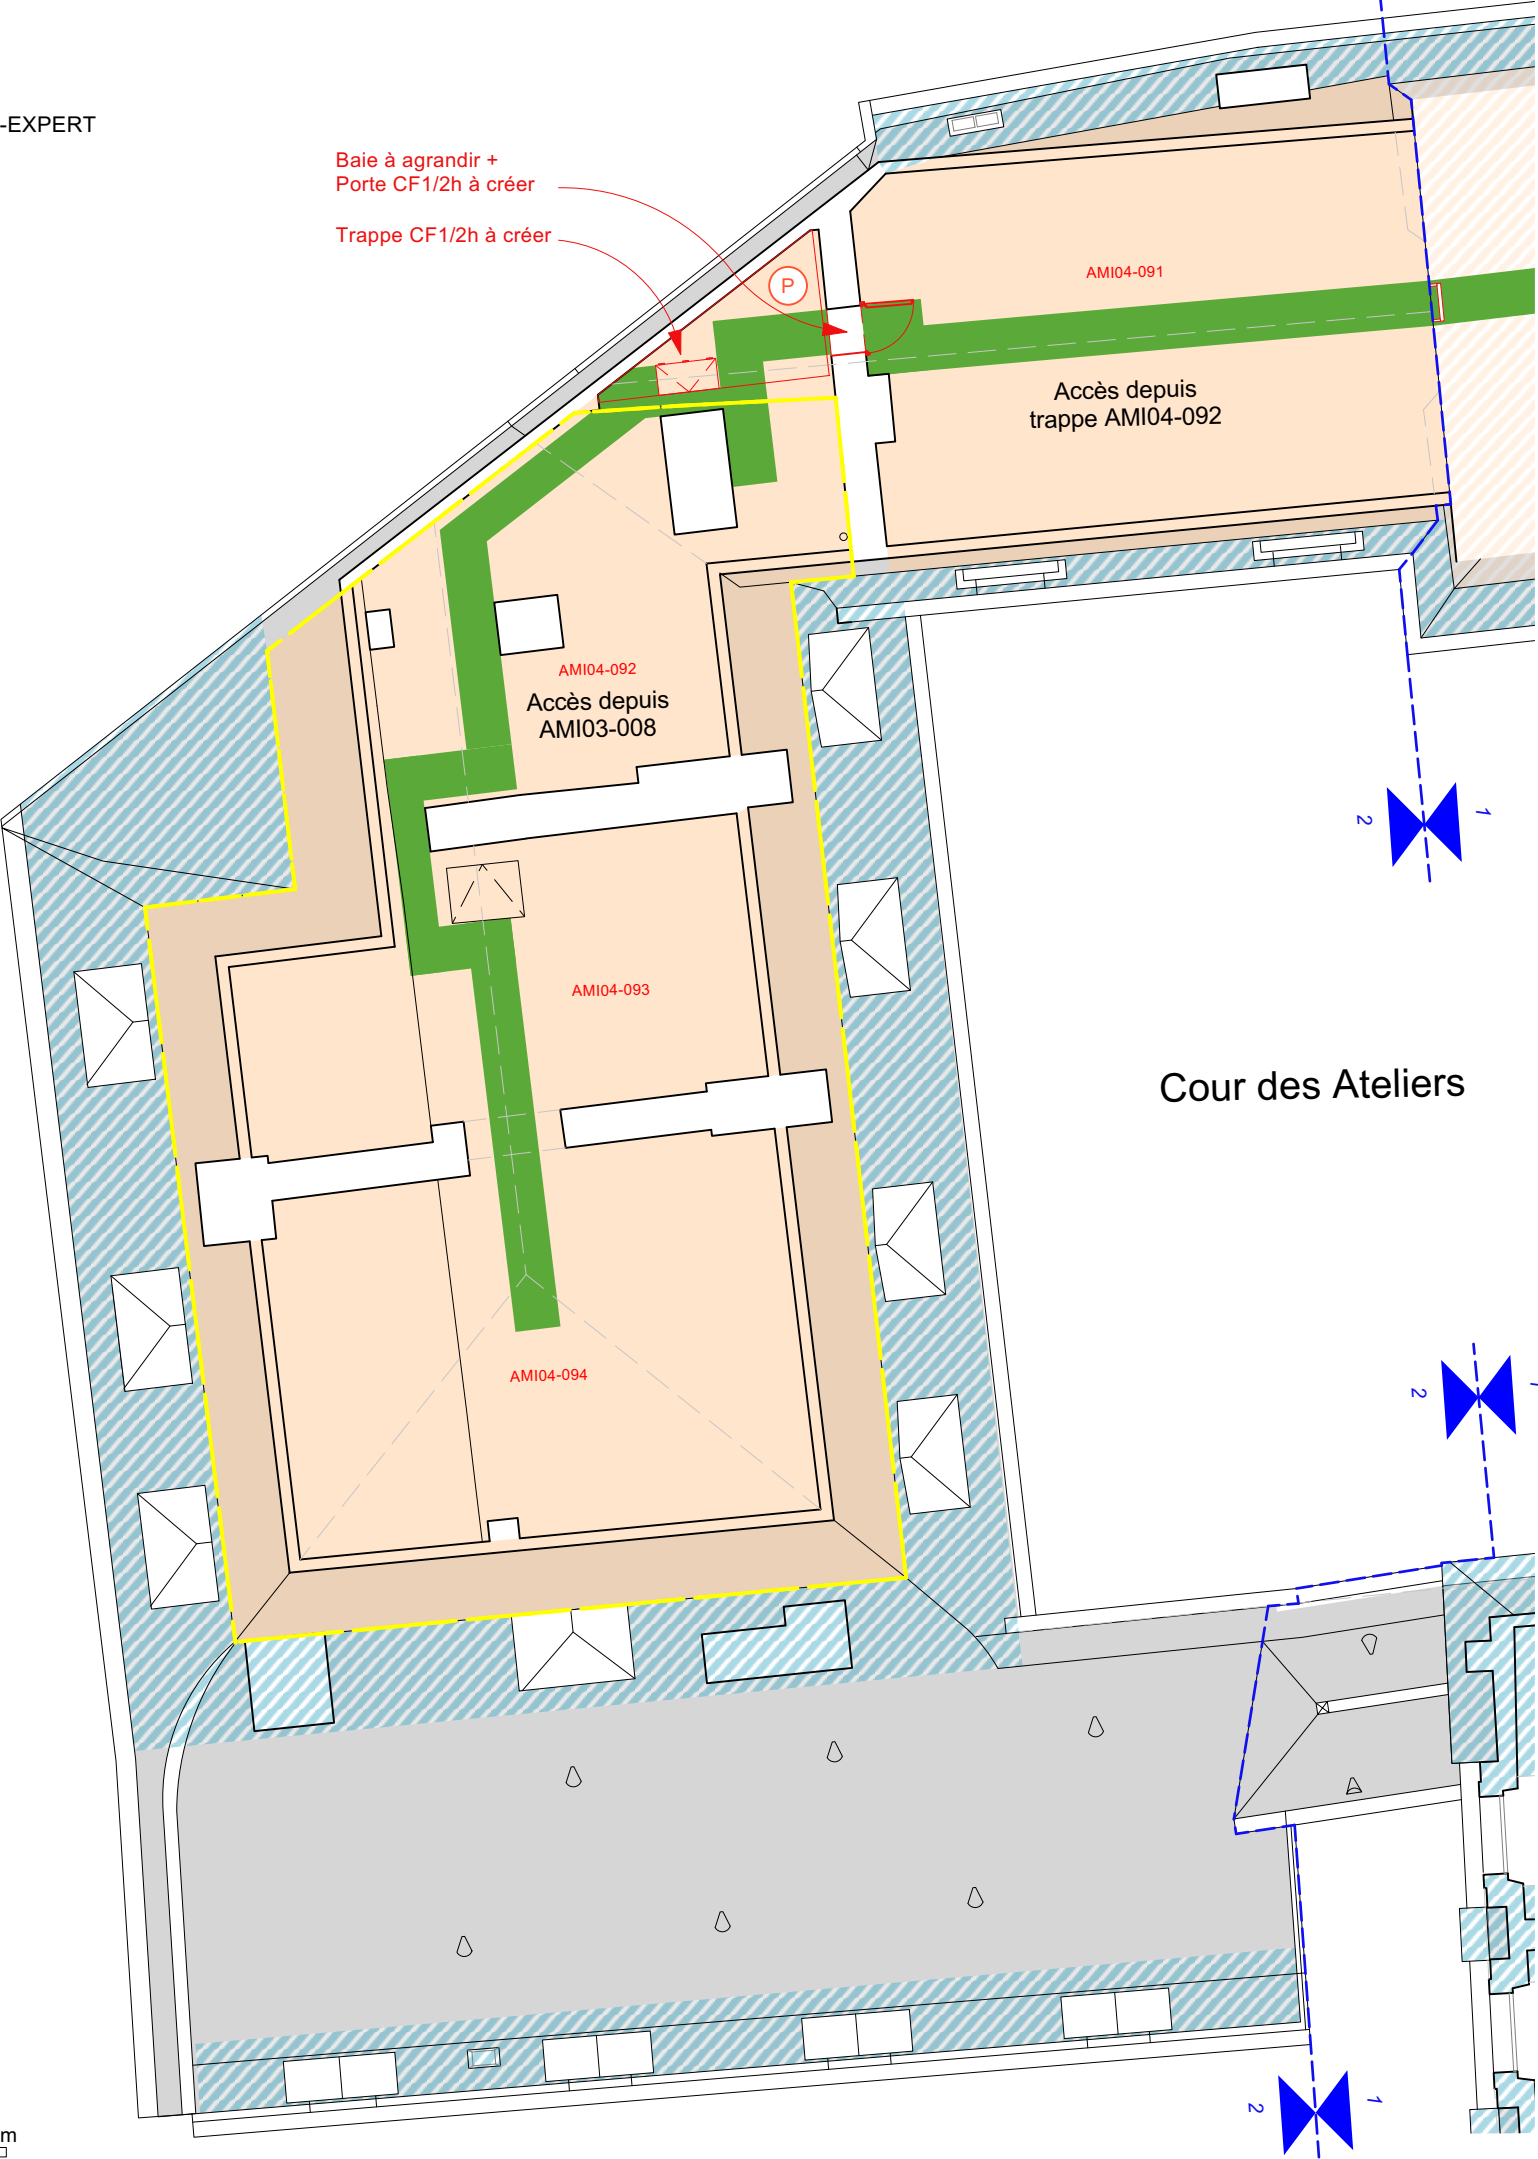
RESTAURATION DES COMBLES  
(ISOLATION ET ENTRETIEN ULTÉRIEUR)  
*Deuxième étage*

- Platelage  
Cheminement d'entretien sur isolation
- Isolation horizontale existante  
à remplacer
- Isolation horizontale à dérouler  
2x20cm ép.
- Isolation des rampants entre chevrons
- Projet
- Plancher CF1h à créer
- Limite de phases

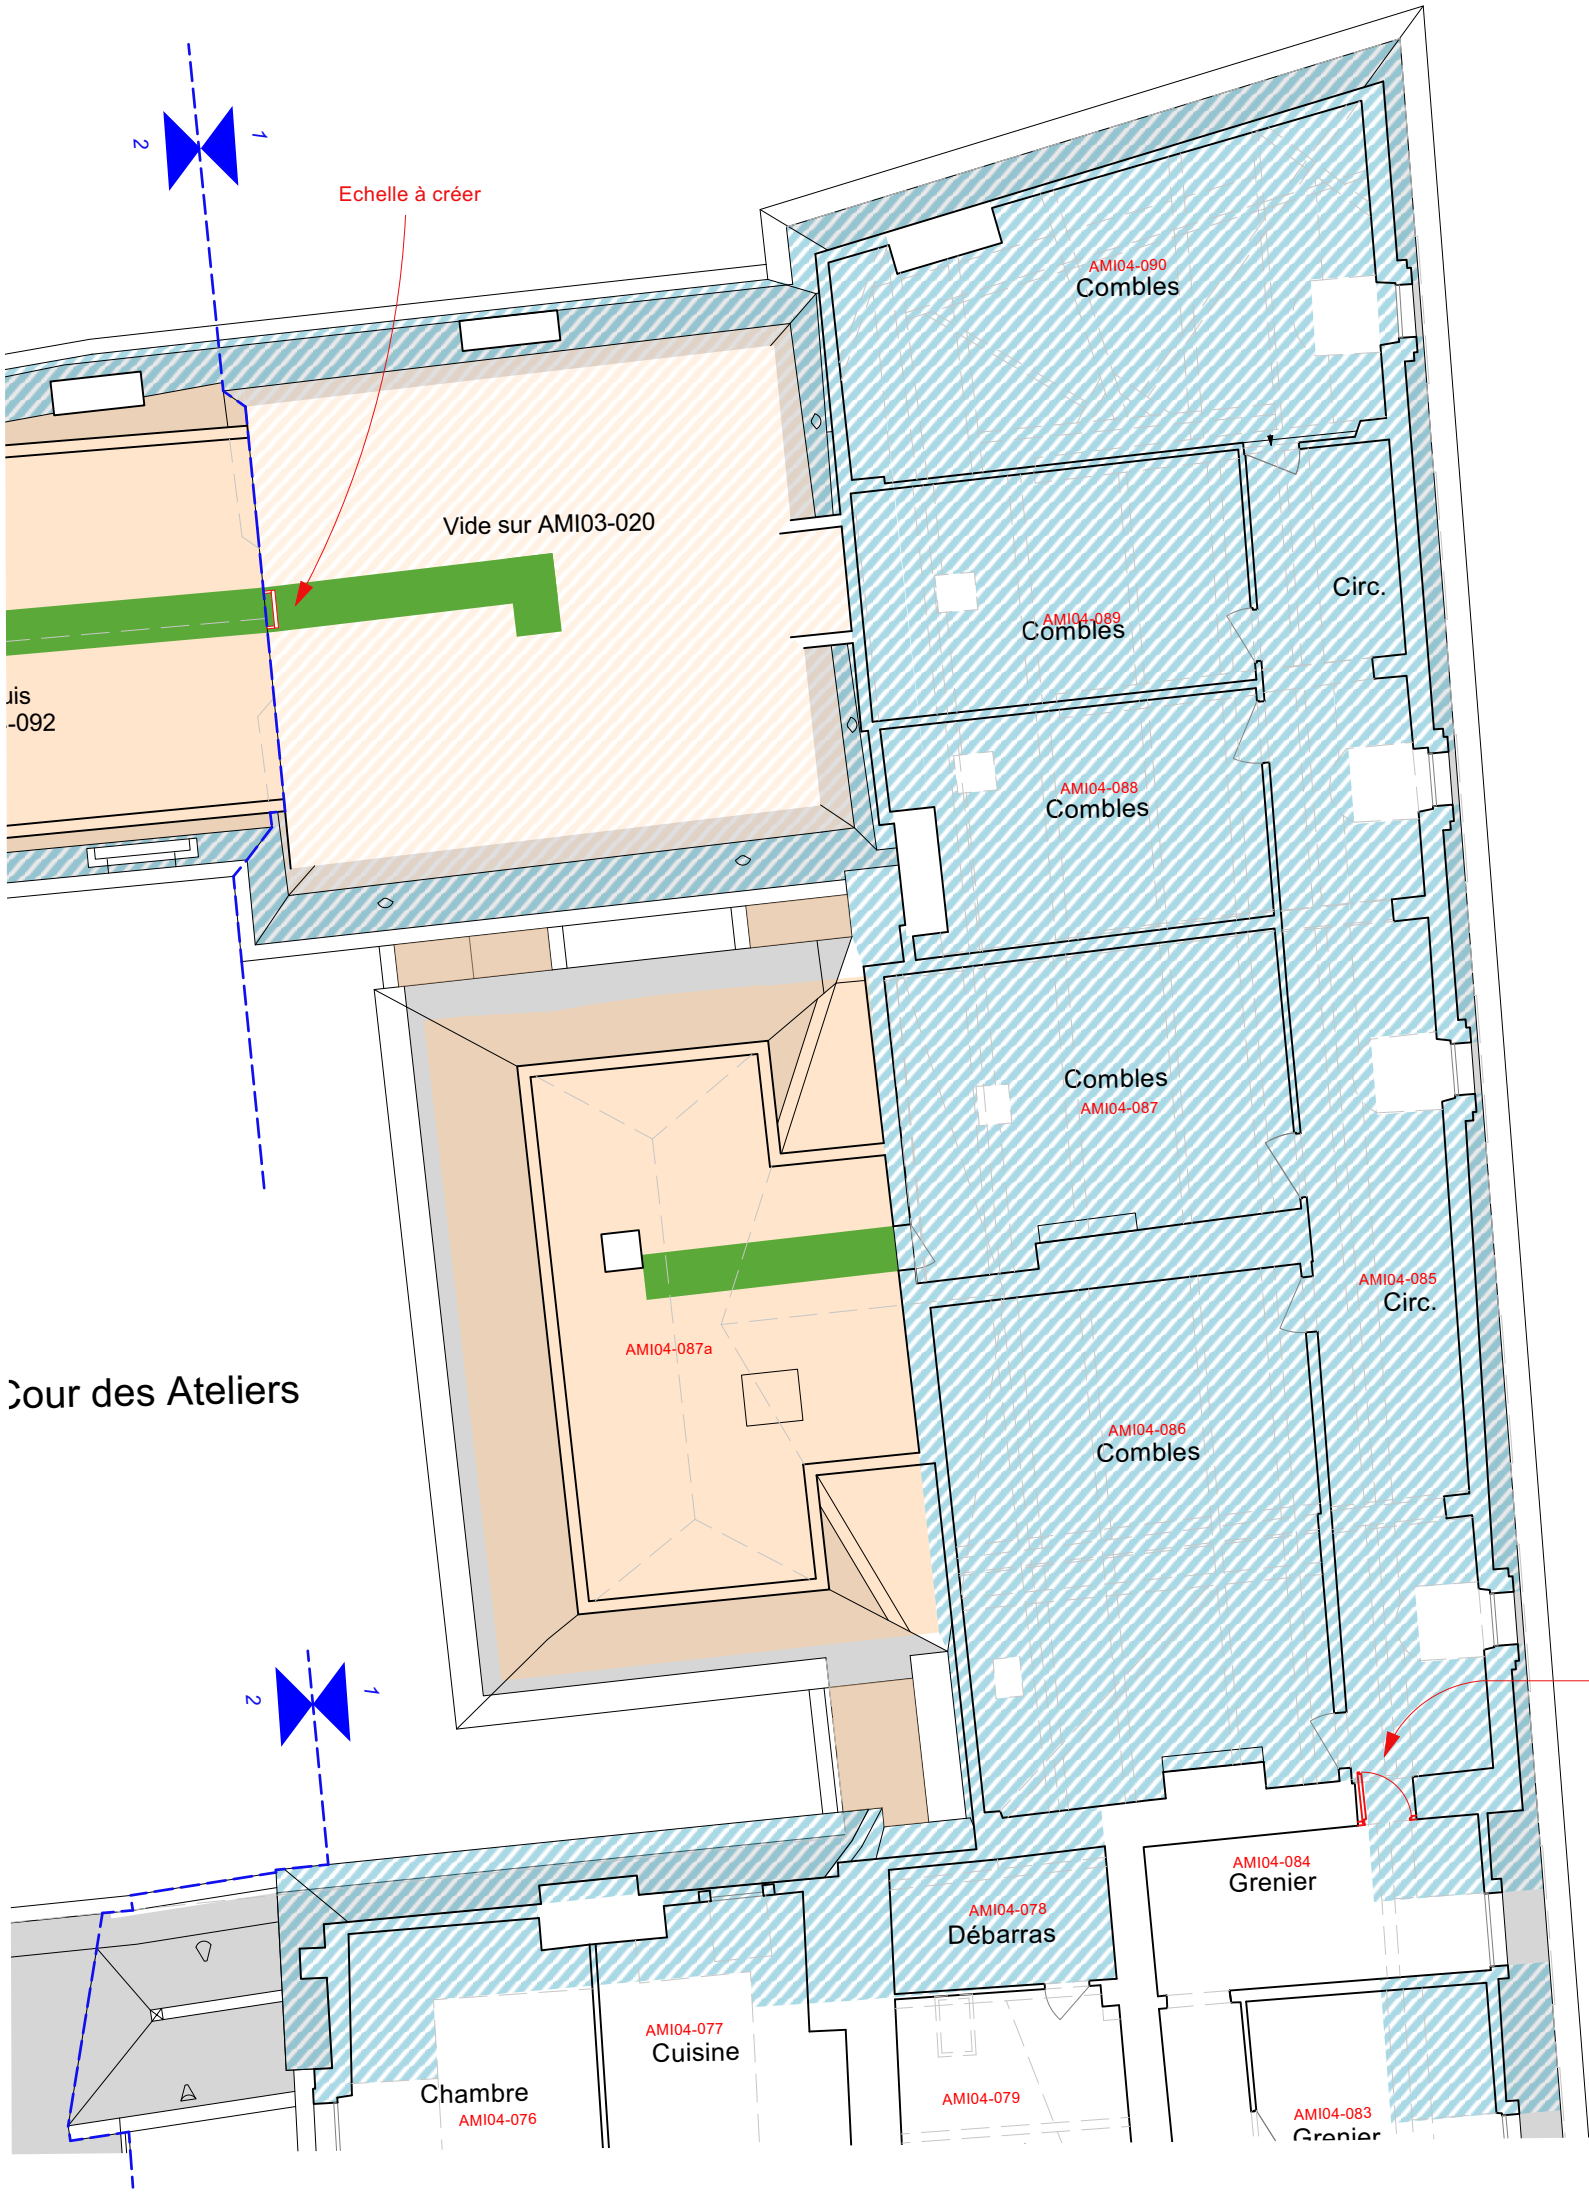
RESTAURATION DES COMBLES  
(ISOLATION ET ENTRETIEN ULTÉRIEUR)  
*Deuxième étage*

- Platelage  
Cheminement d'entretien sur isolation
- Isolation horizontale à dérouler  
2x20cm ép.
- Isolation horizontale existante  
à conserver
- Isolation des rampants entre chevrons
- Projet
- Limite de phases

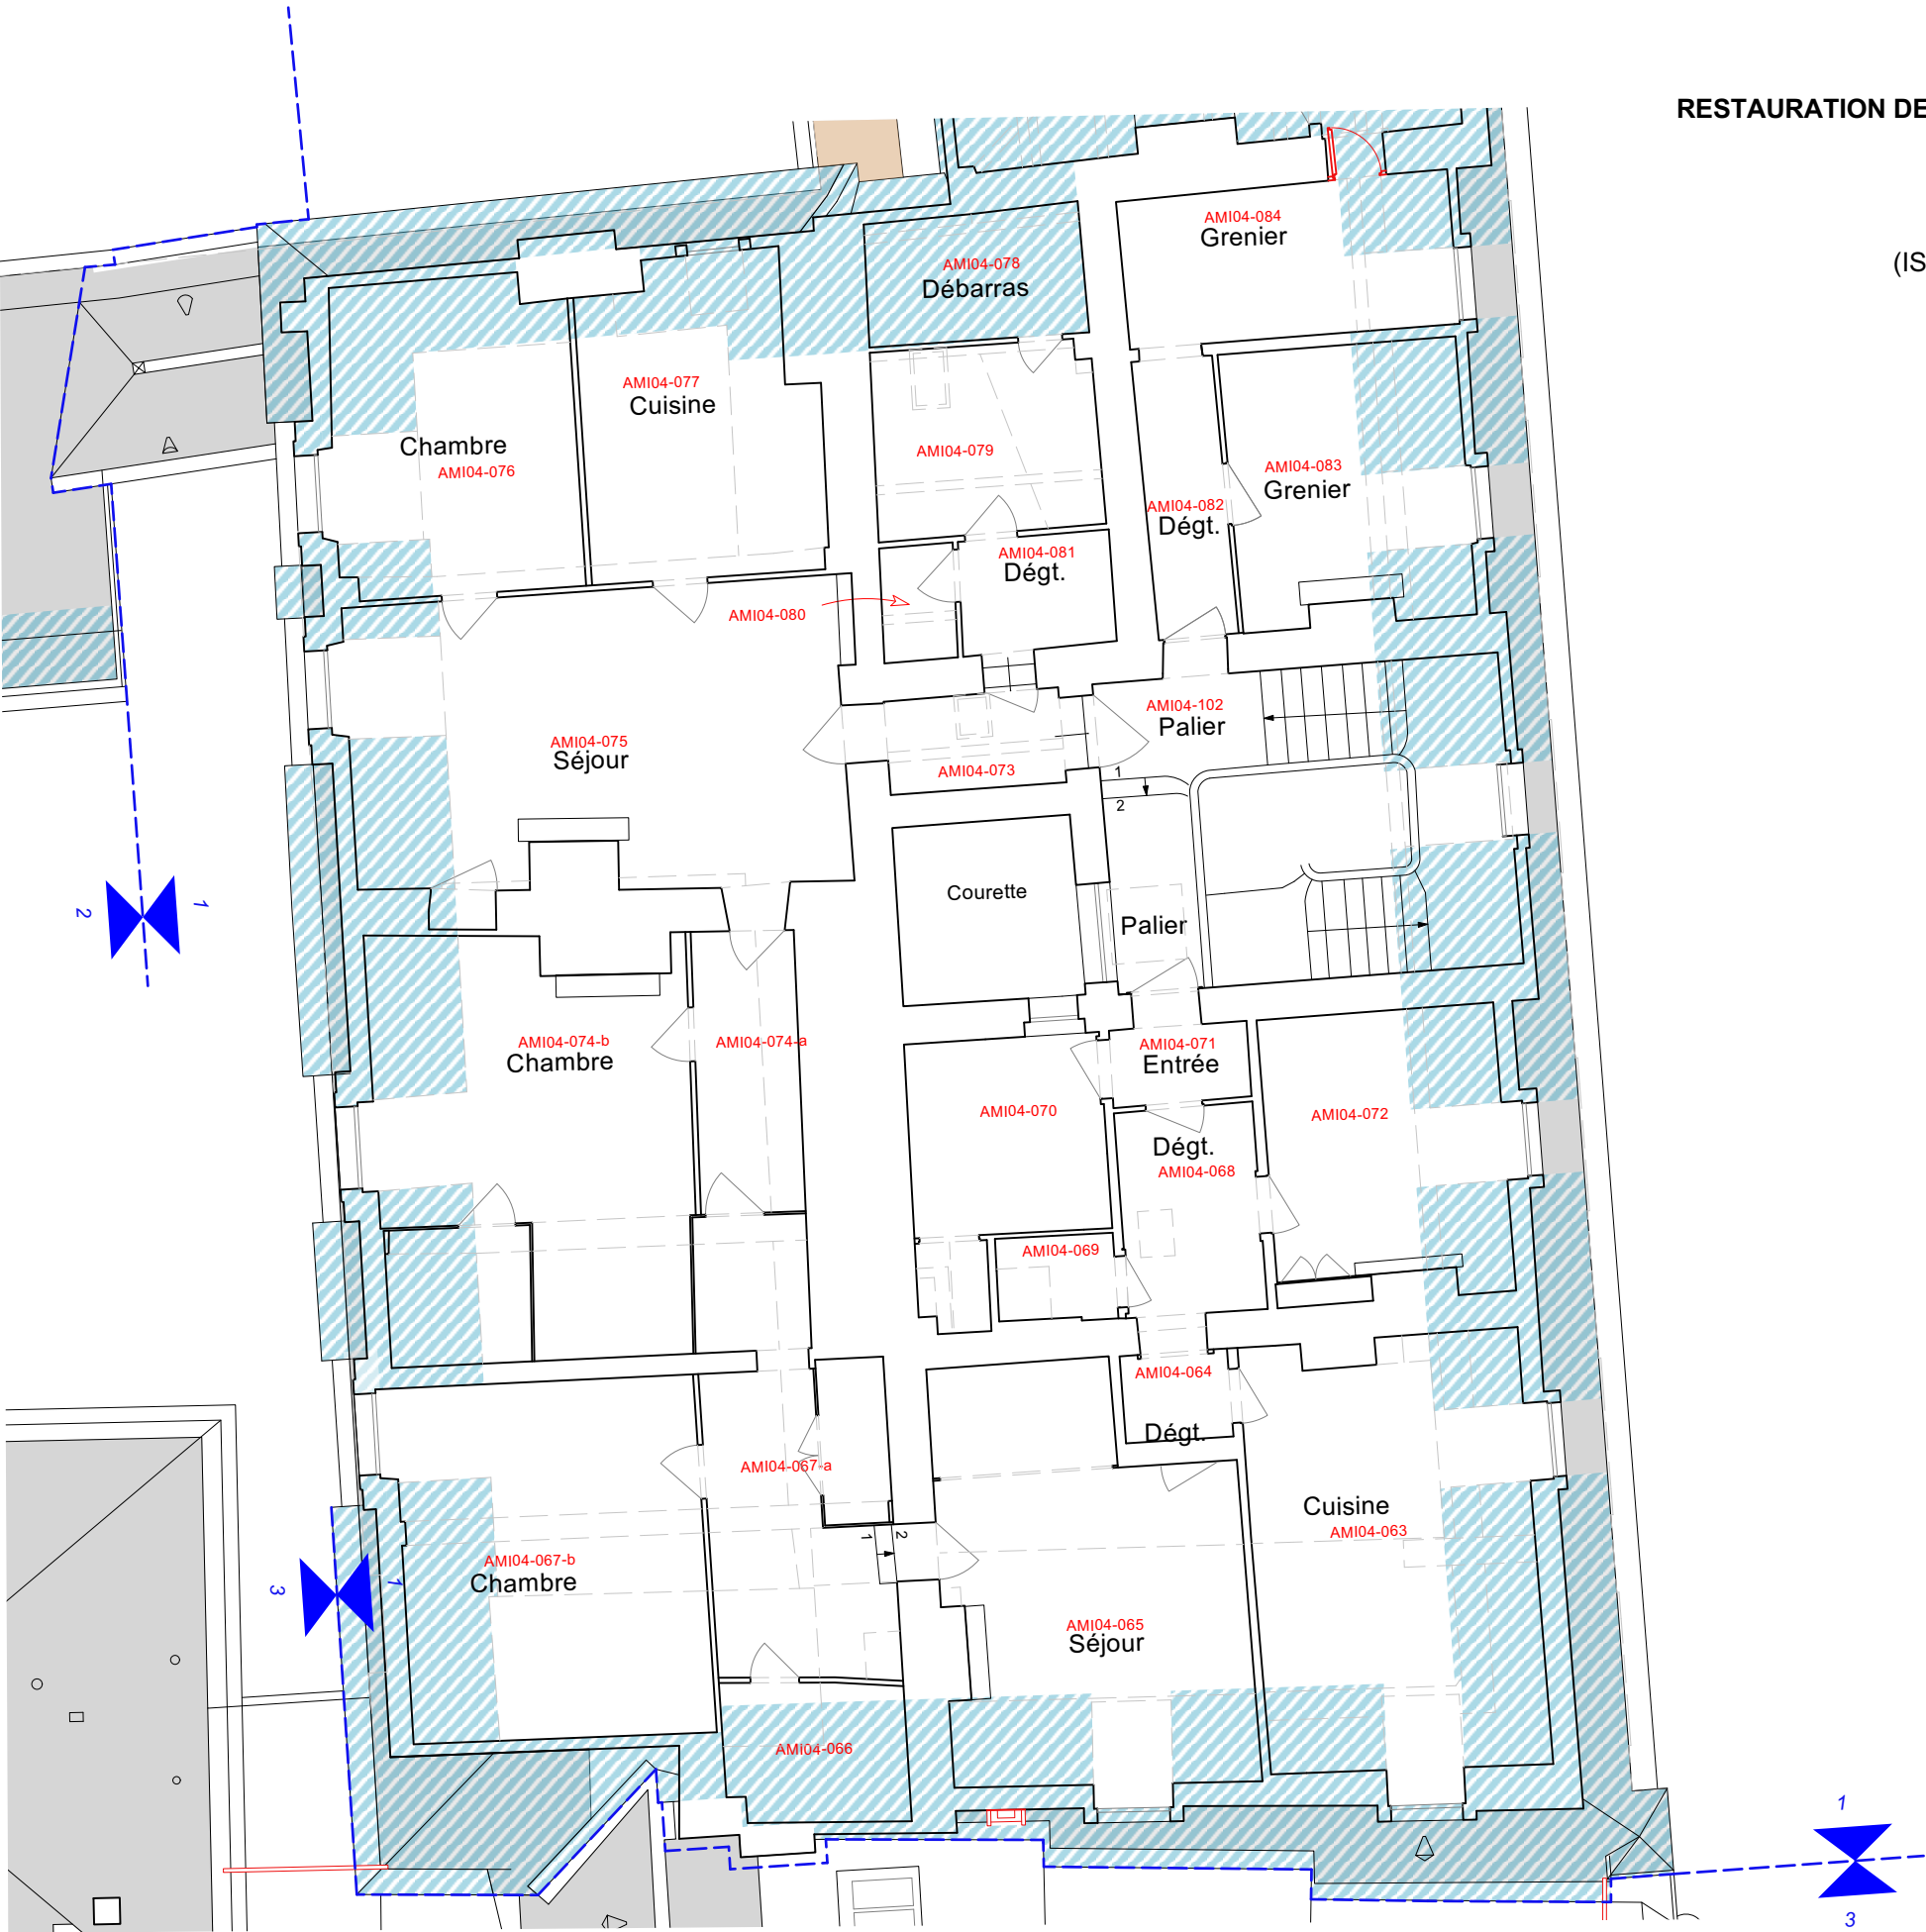
RESTAURATION DES COMBLES  
(ISOLATION ET ENTRETIEN ULTÉRIEUR)  
*Deuxième étage*

- Isolation des rampants entre chevrons
- Projet
- Limite de phases

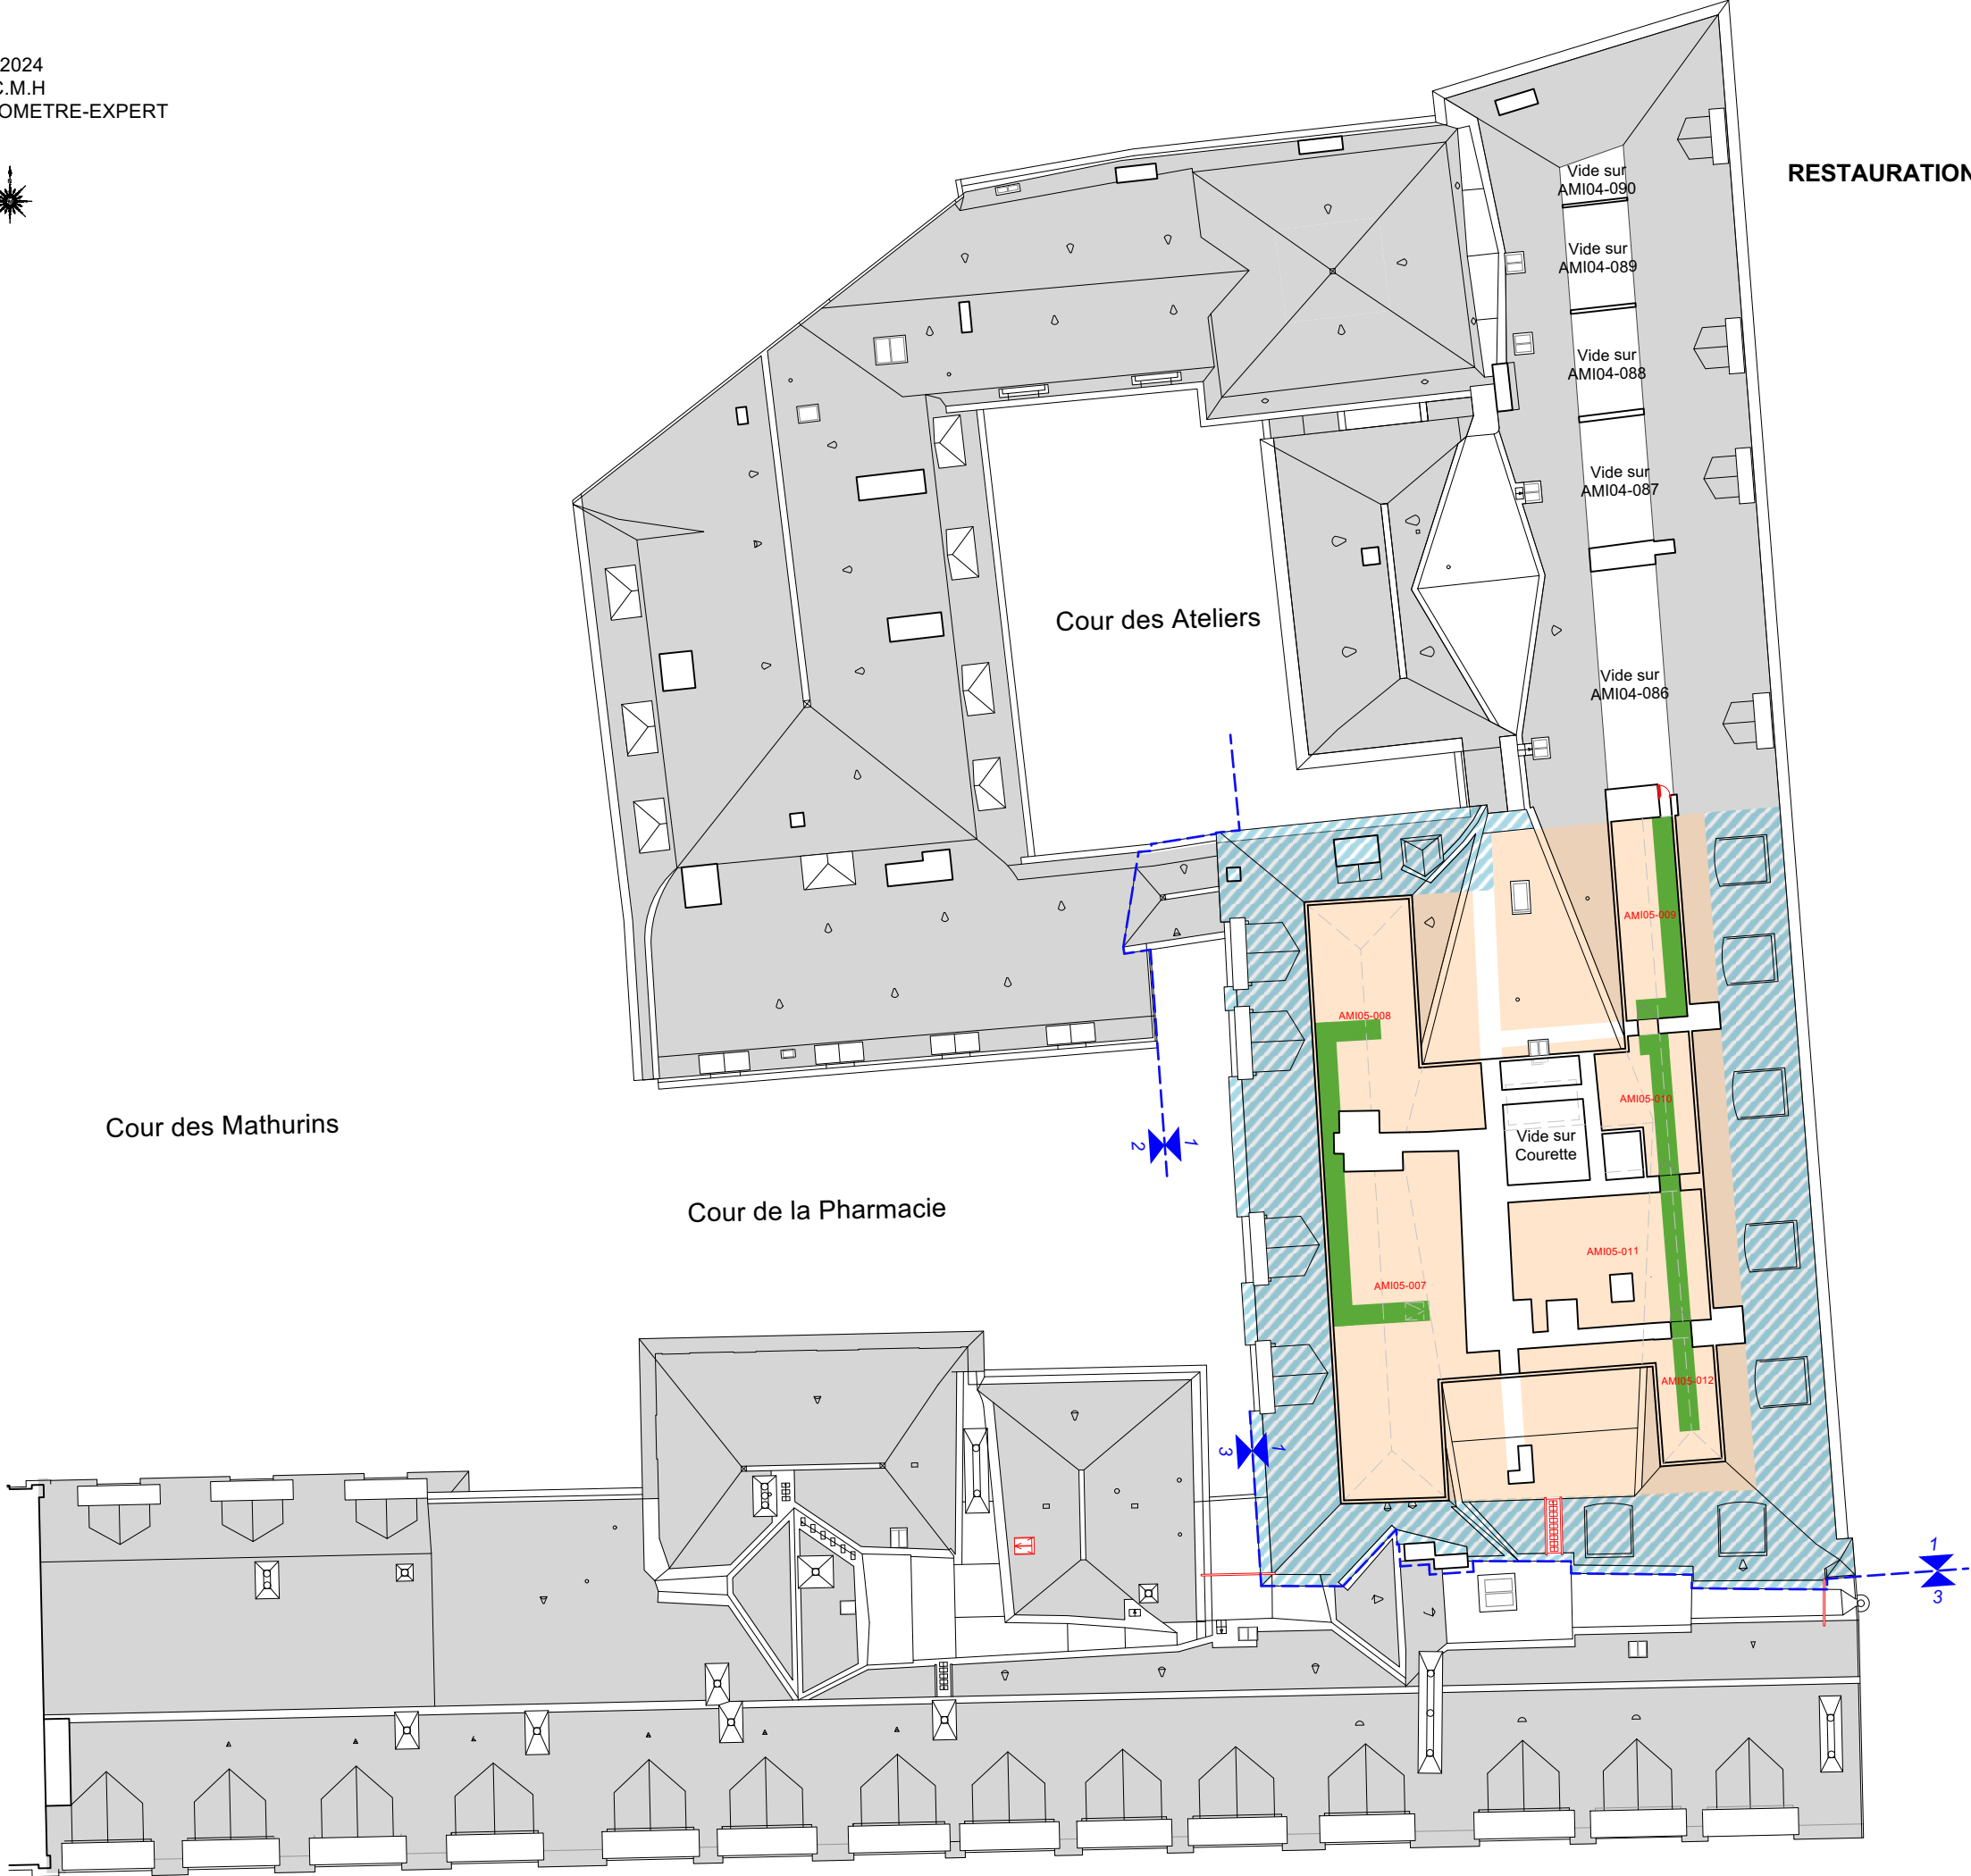
RESTAURATION DES COMBLES  
(ISOLATION ET ENTRETIEN ULTÉRIEUR)  
*Galetas (non relevé)*

- Platelage  
Cheminement d'entretien sur isolation
- Isolation horizontale à dérouler  
2x20cm ép.
- Isolation des rampants entre chevrons
- Projet
- Limite de phases

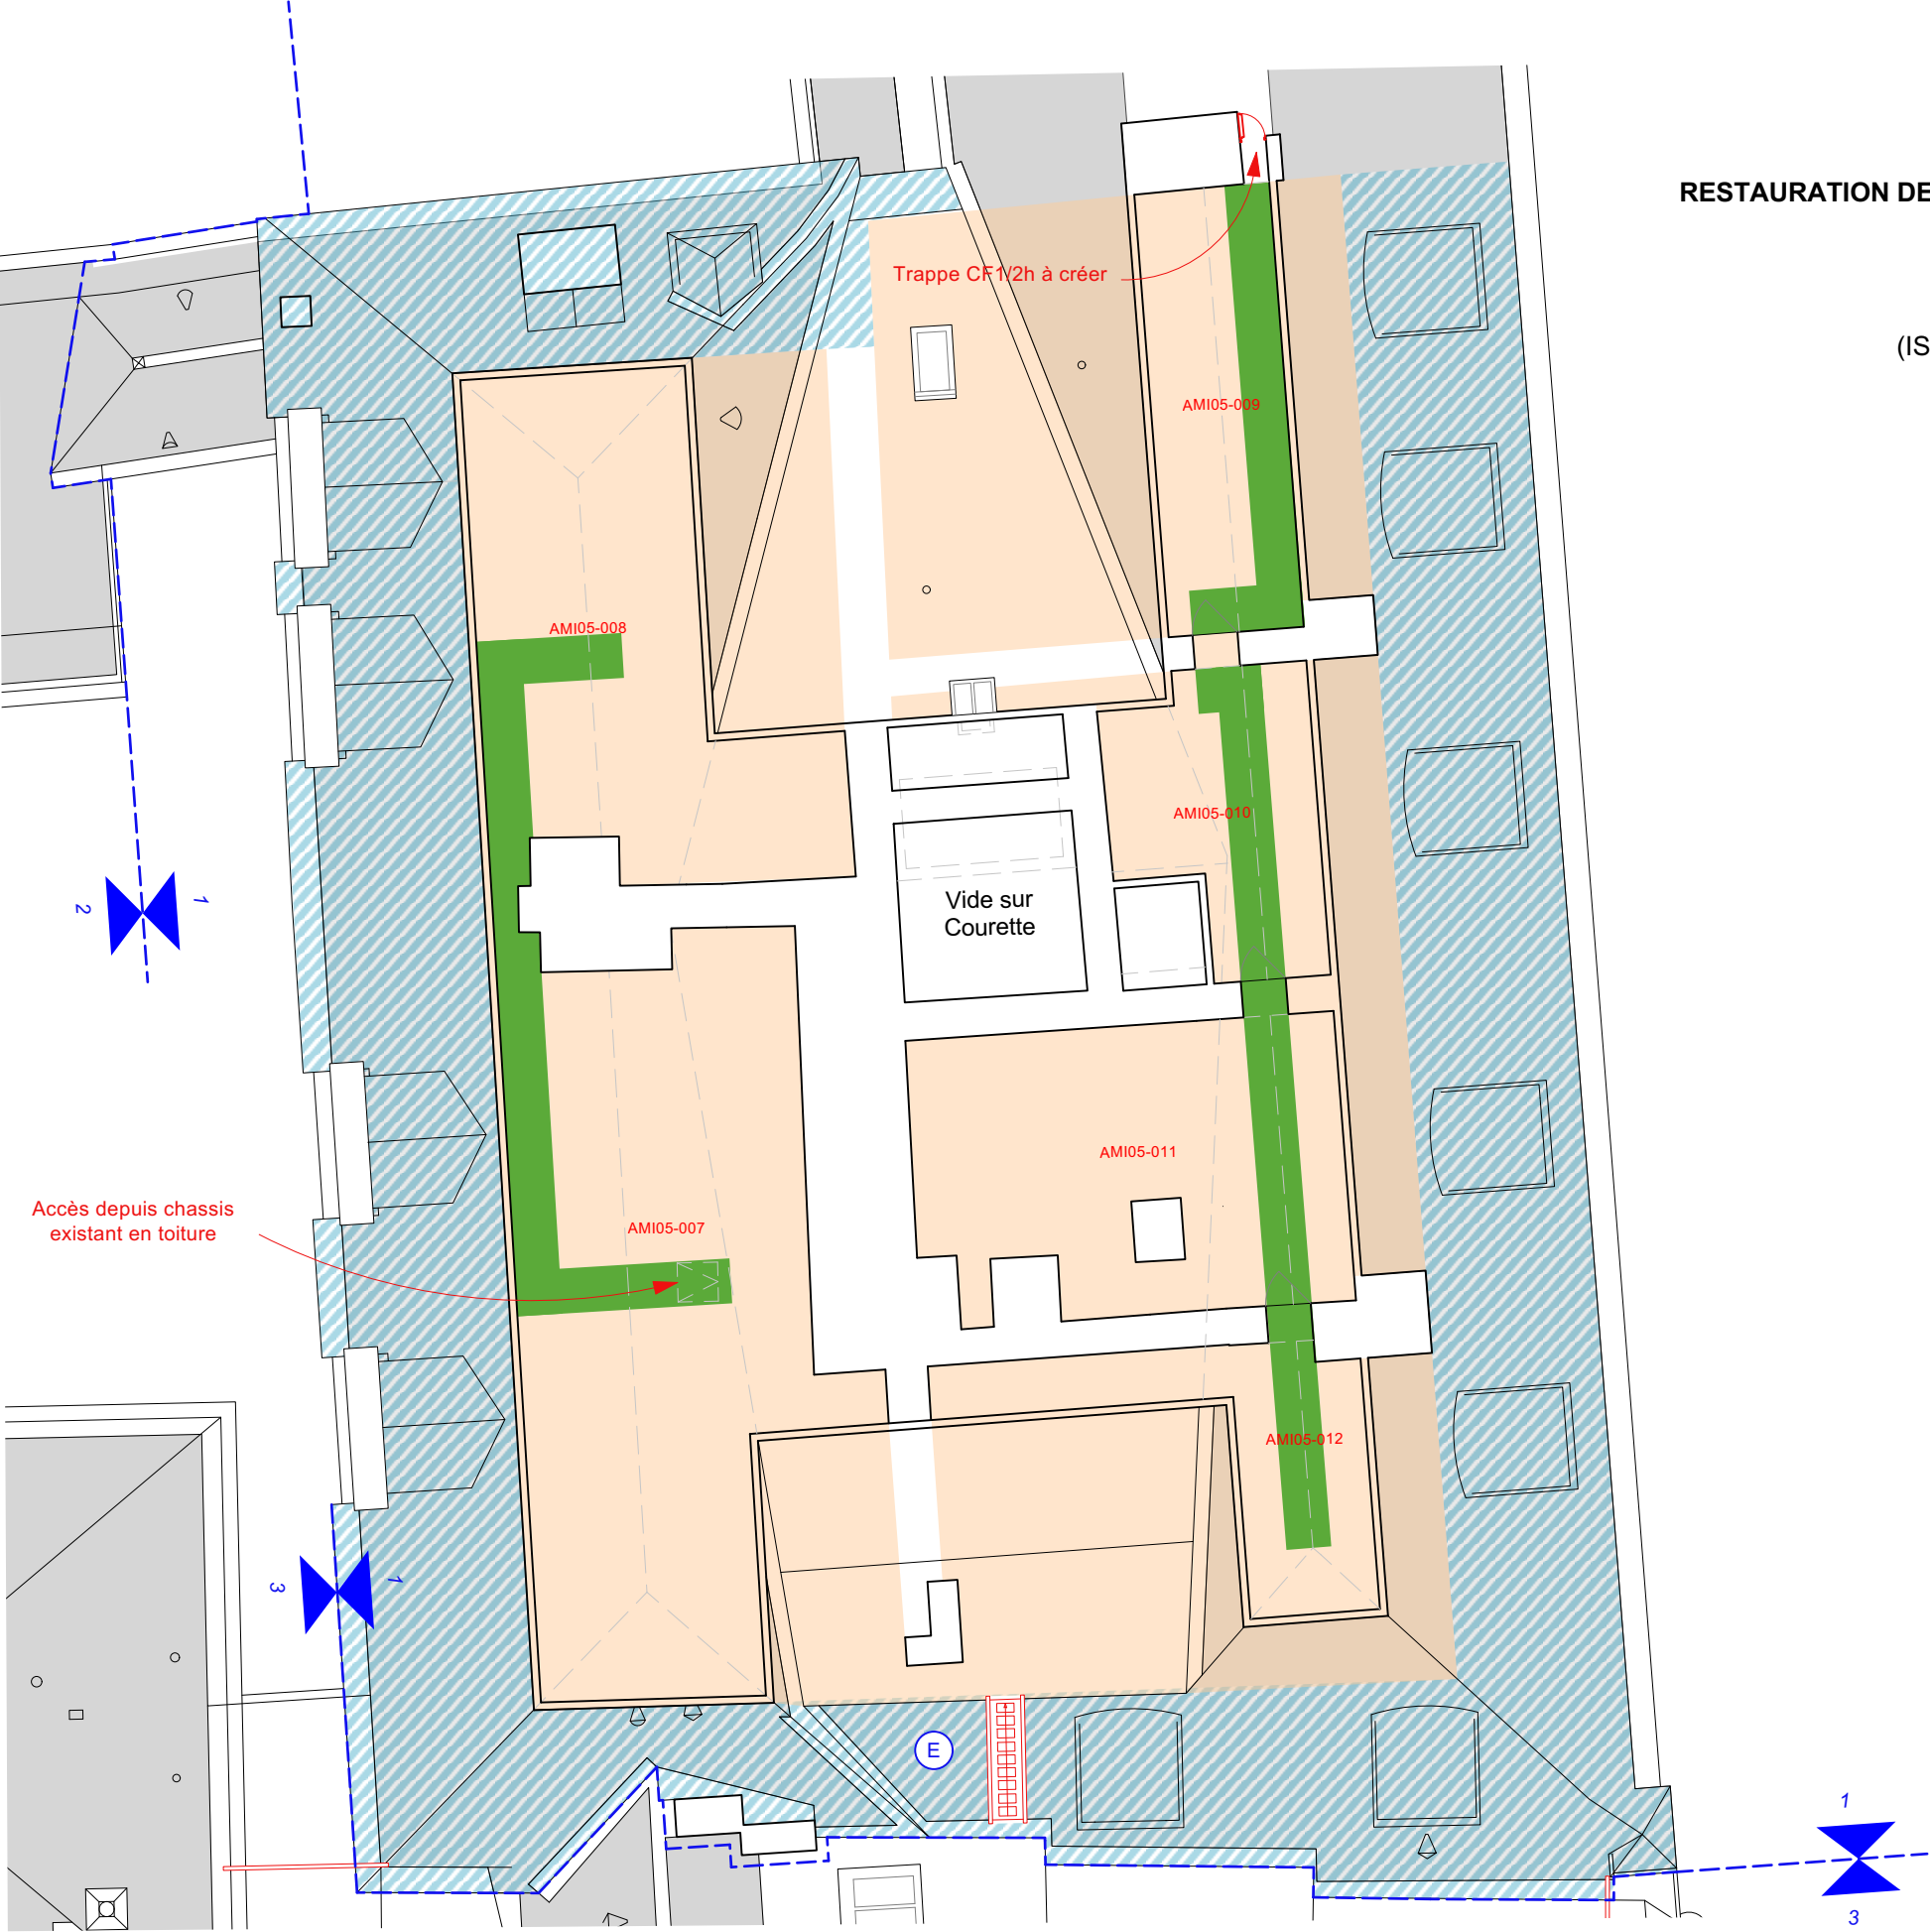
RESTAURATION DES COMBLES  
(ISOLATION ET ENTRETIEN ULTÉRIEUR)  
*Galetas (non relevé)*

- Platelage  
Cheminement d'entretien sur isolation
- Isolation horizontale à dérouler  
2x20cm ép.
- Isolation des rampants entre chevrons
- Projet
- Limite de phases
- escalier à créer en toiture

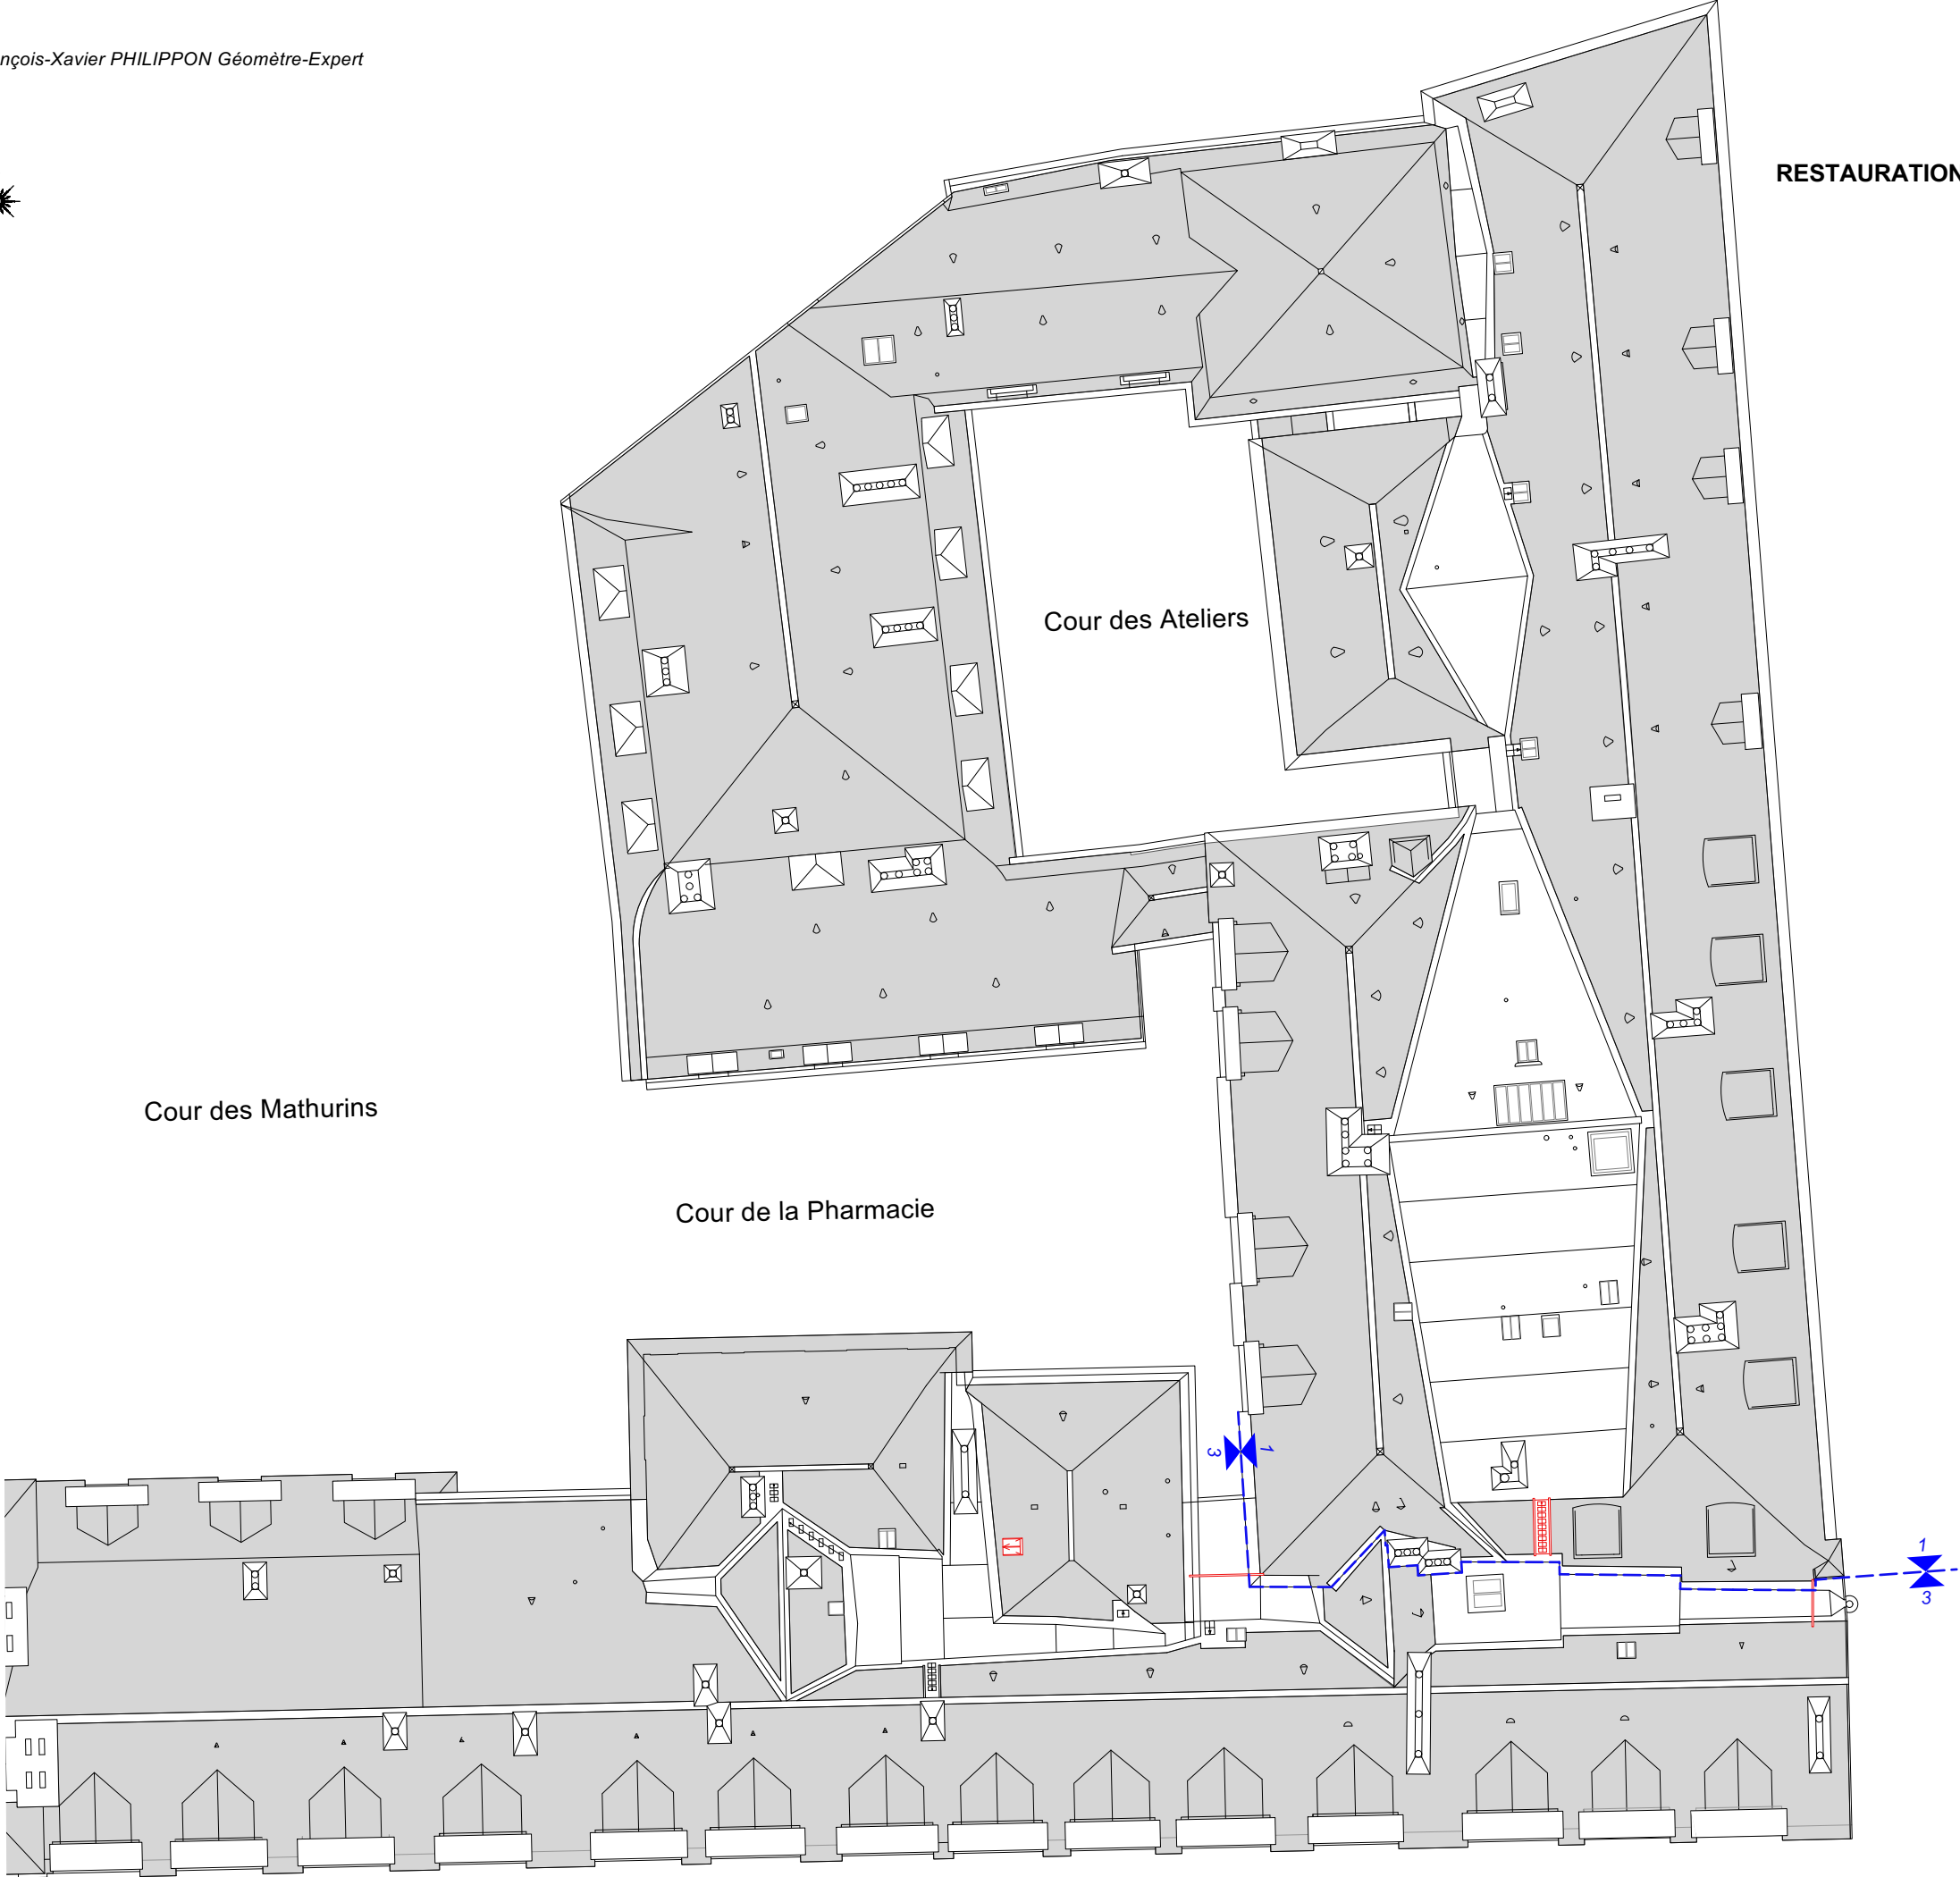
RESTAURATION DES COMBLES  
(ISOLATION ET ENTRETIEN ULTÉRIEUR)  
*Toiture*

— Projet  
- - - Limite de phases
