# Château de Fontainebleau

RESTAURATION DES COUVERTURES DE LA PARTIE EST  
ETUDES DE PROJET

PHASE PRO

DOCUMENTS GRAPHIQUES

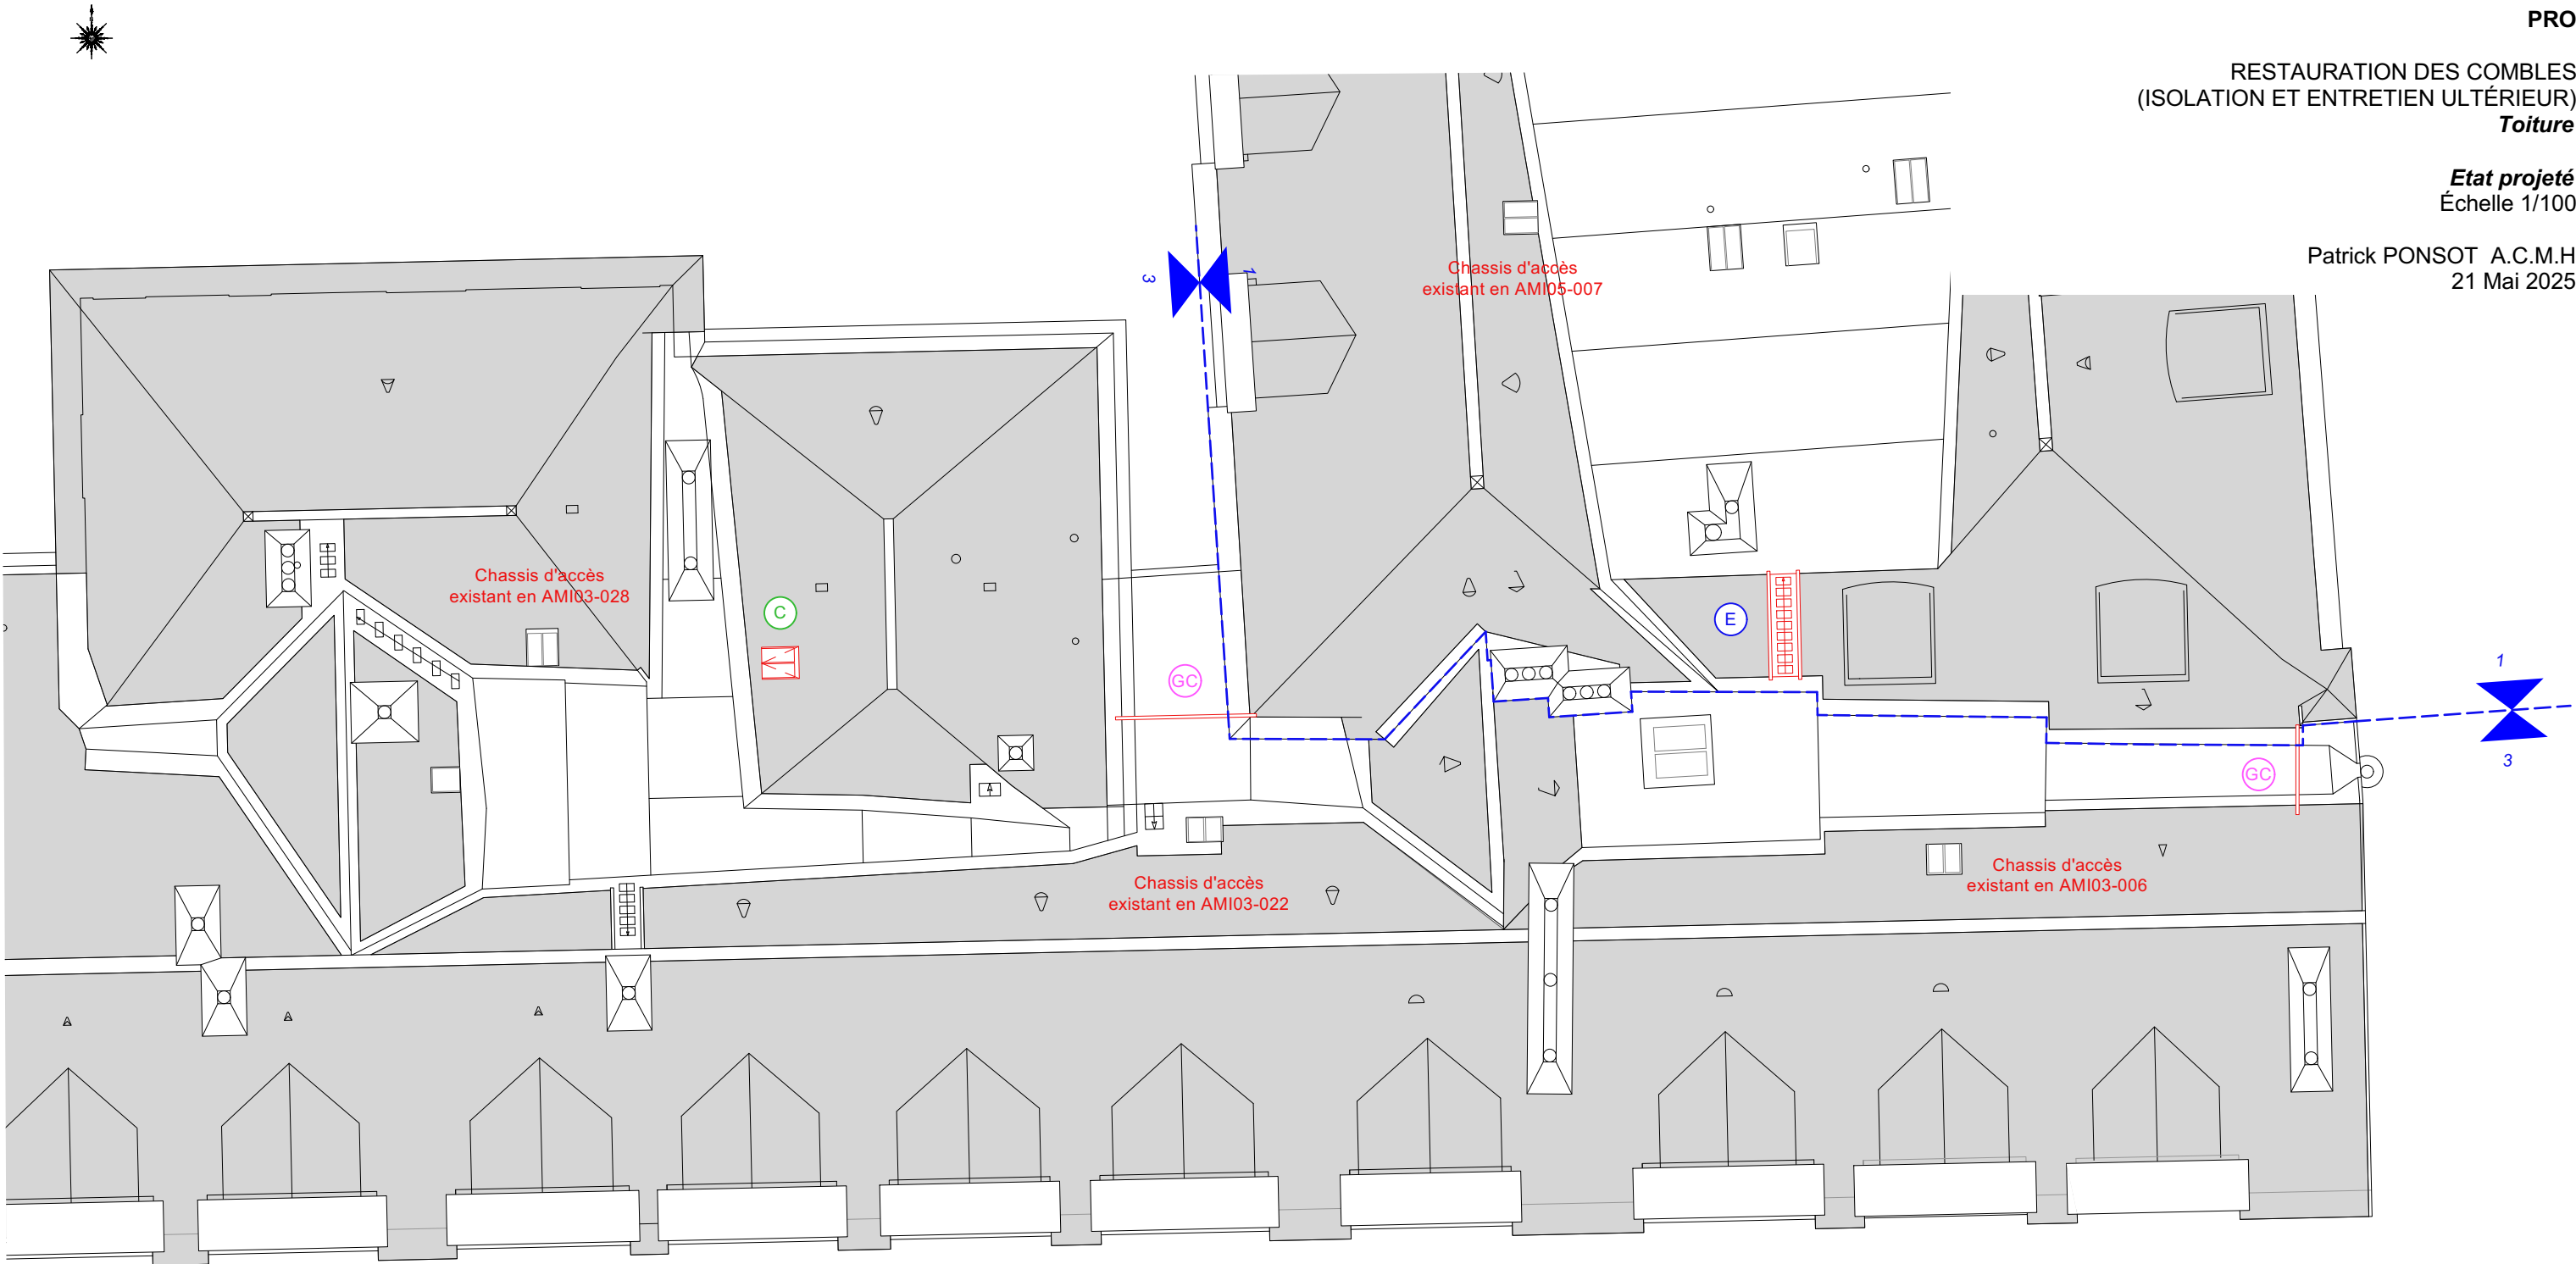
RESTAURATION DES COMBLES  
(ISOLATION ET ENTRETIEN ULTÉRIEUR)  
*Toiture*

C Chassis d'accès aux combles  
AMI03-029 à créer en toiture

GC Garde-corps à créer

E escalier à créer

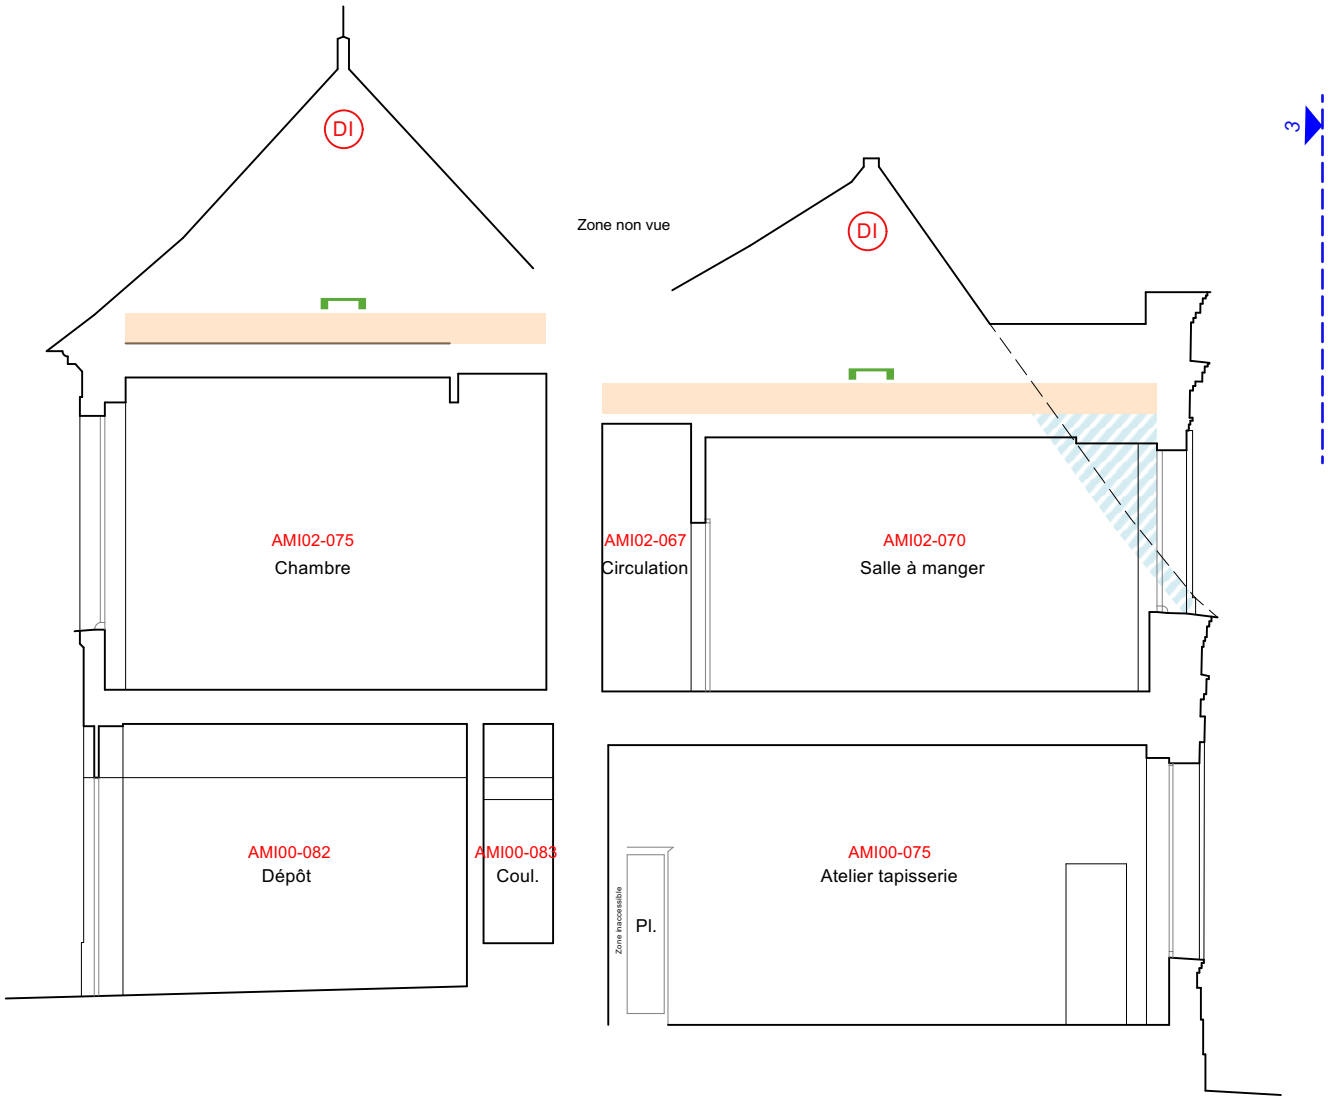
RESTAURATION DES COMBLES  
(ISOLATION ET ENTRETIEN ULTÉRIEUR)  
*Coupe CC'*

Platelage  
Cheminement d'entretien sur isolation

Isolation horizontale à dérouler  
2x20cm ép.

Isolation des rampants entre chevrons

Détection incendie

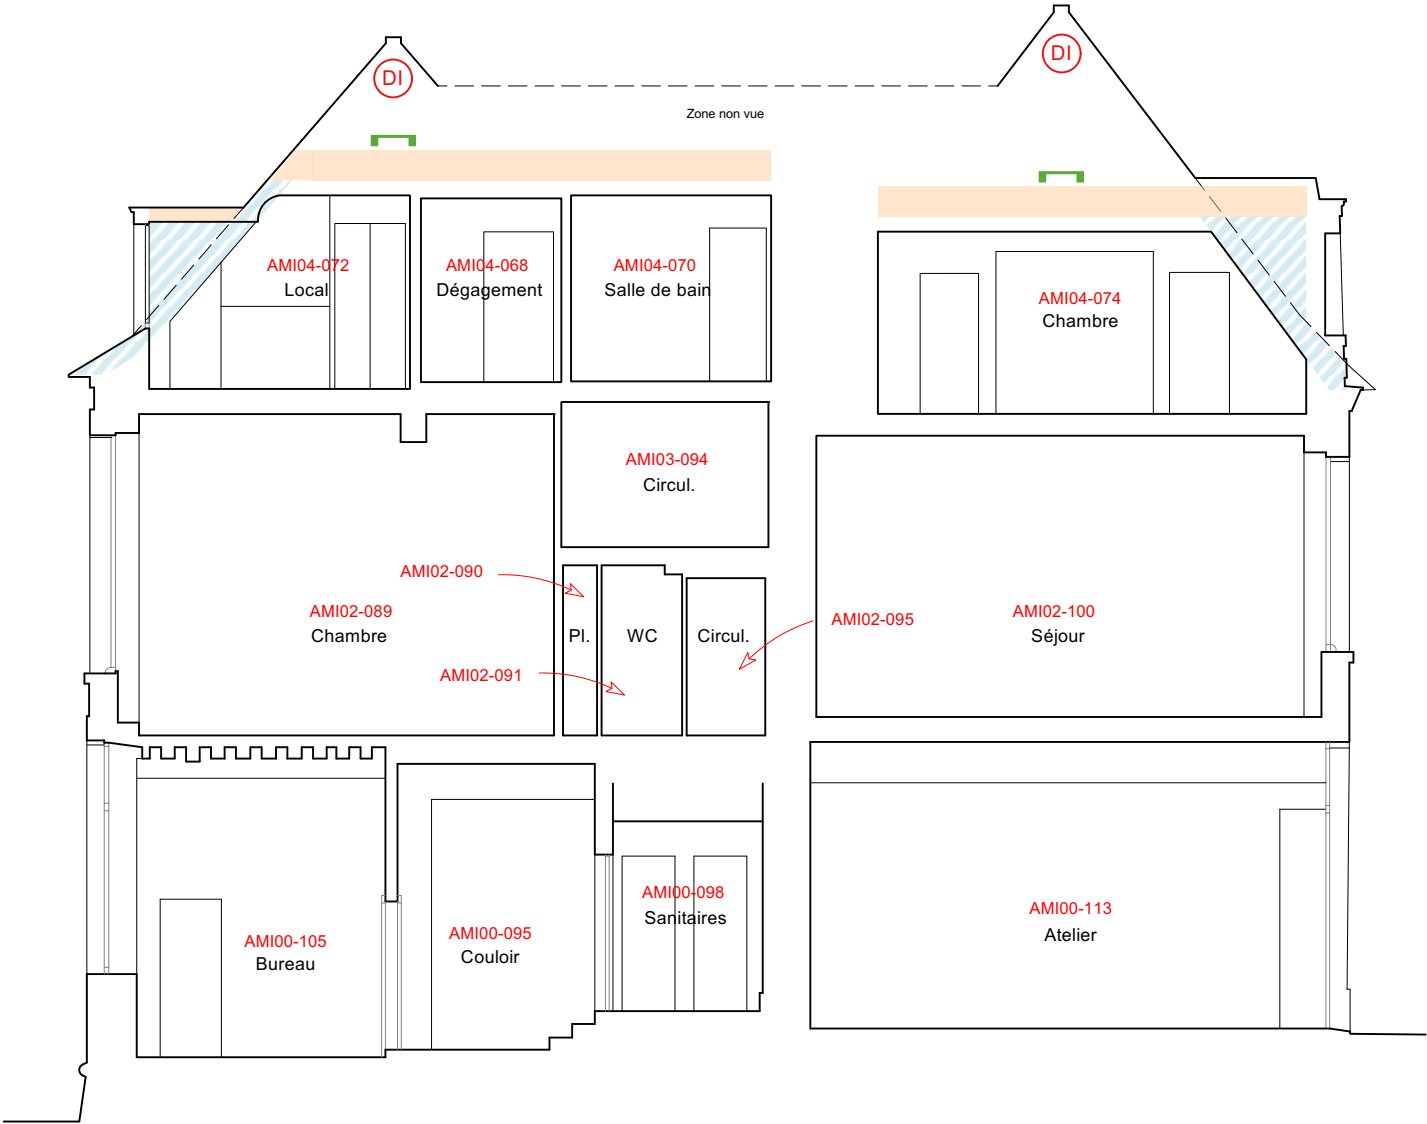
RESTAURATION DES COMBLES  
(ISOLATION ET ENTRETIEN ULTÉRIEUR)  
Coupe DD'

Platelage  
Cheminement d'entretien sur isolation

Isolation horizontale à dérouler  
2x20cm ép.

Isolation des rampants entre chevrons

Détection incendie

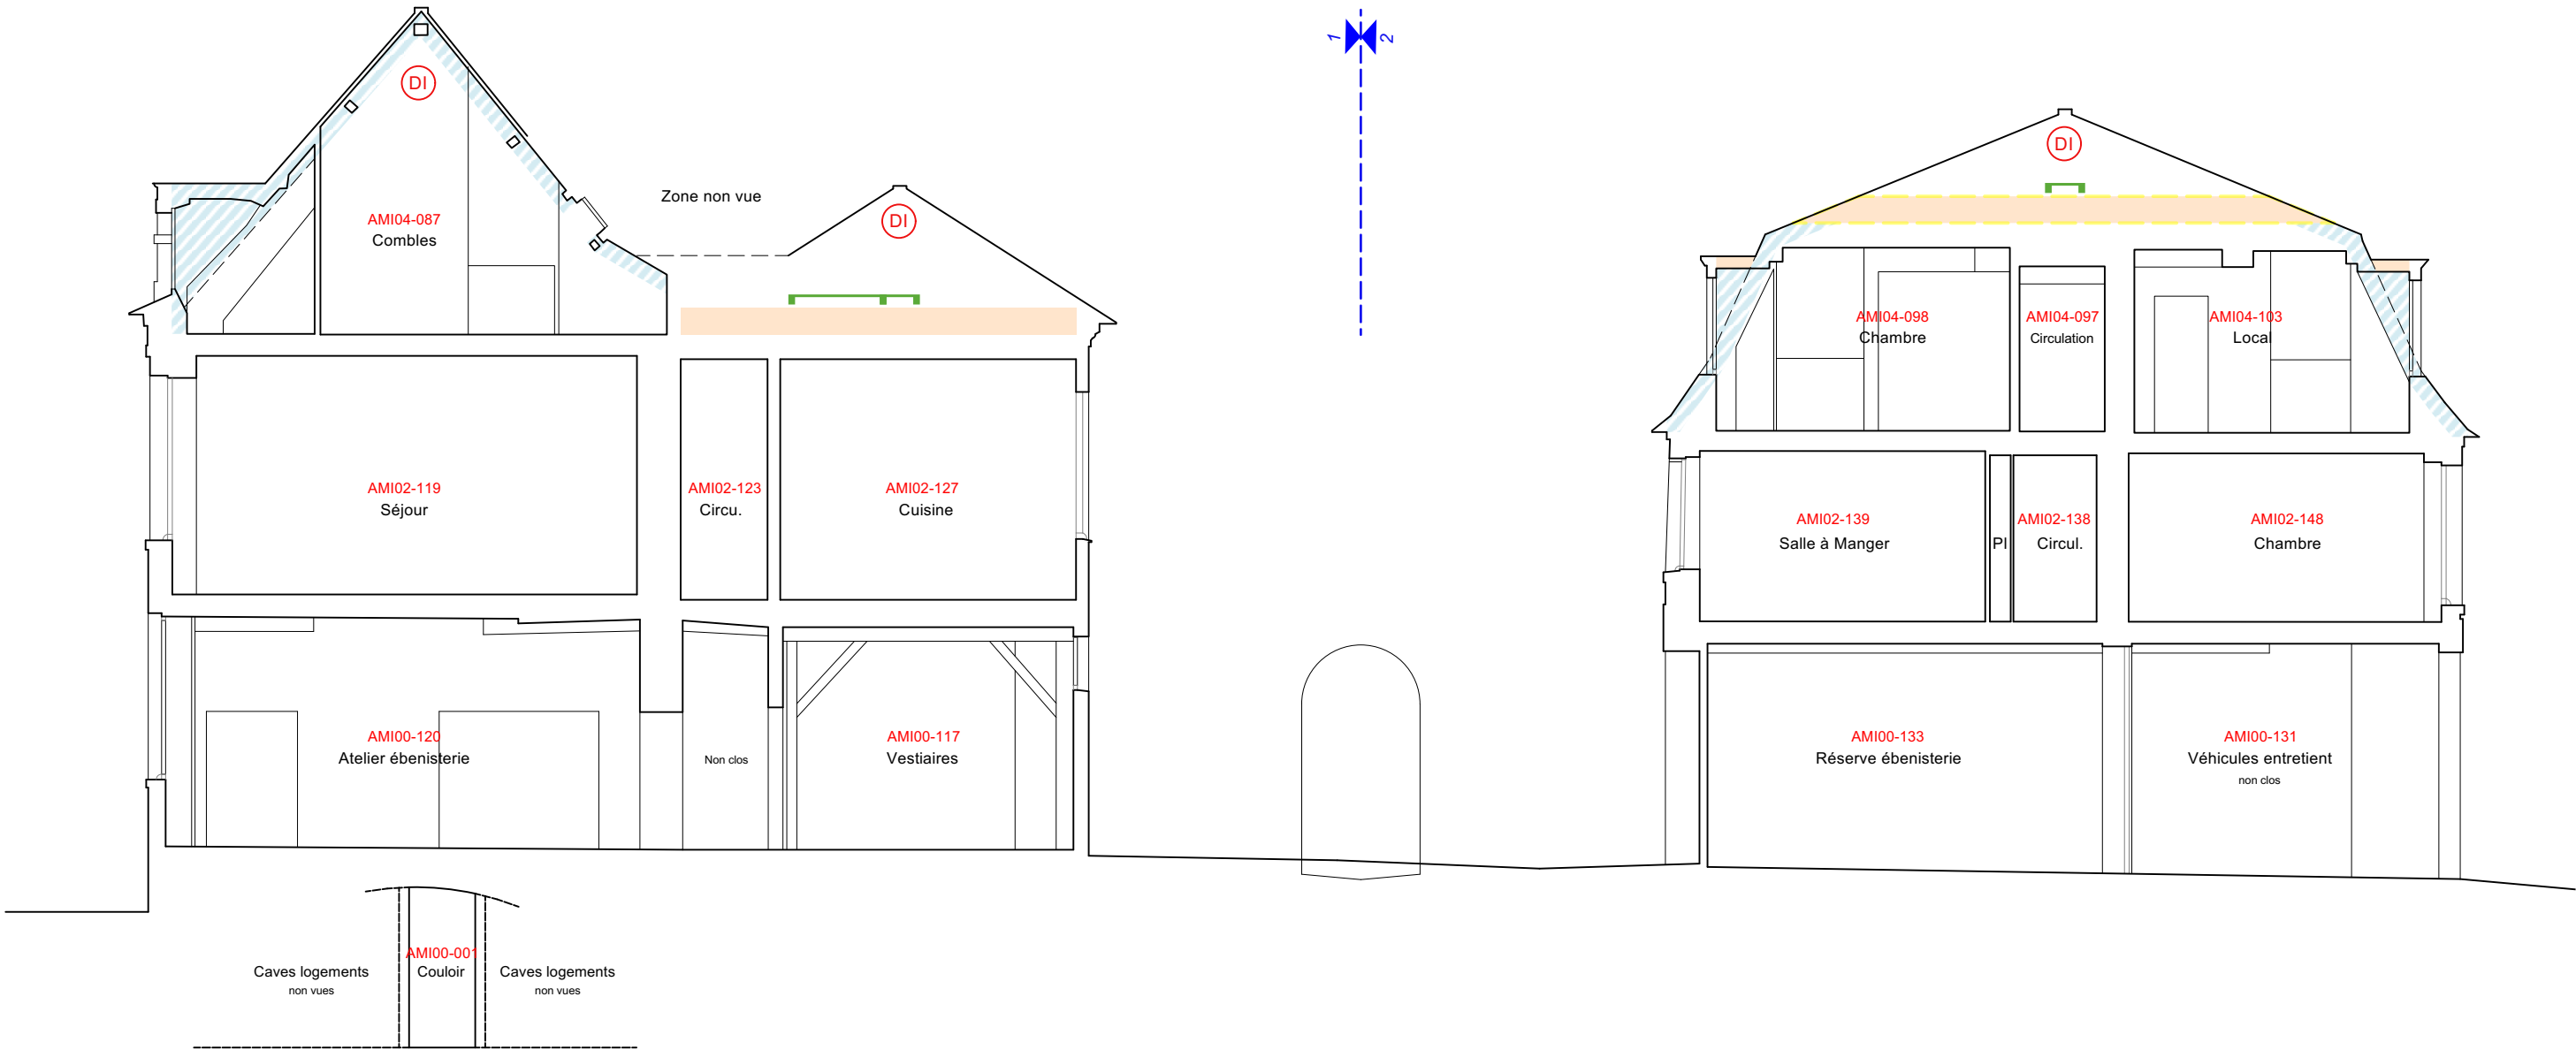
RESTAURATION DES COMBLES  
(ISOLATION ET ENTRETIEN ULTÉRIEUR)  
*Coupe EE'*

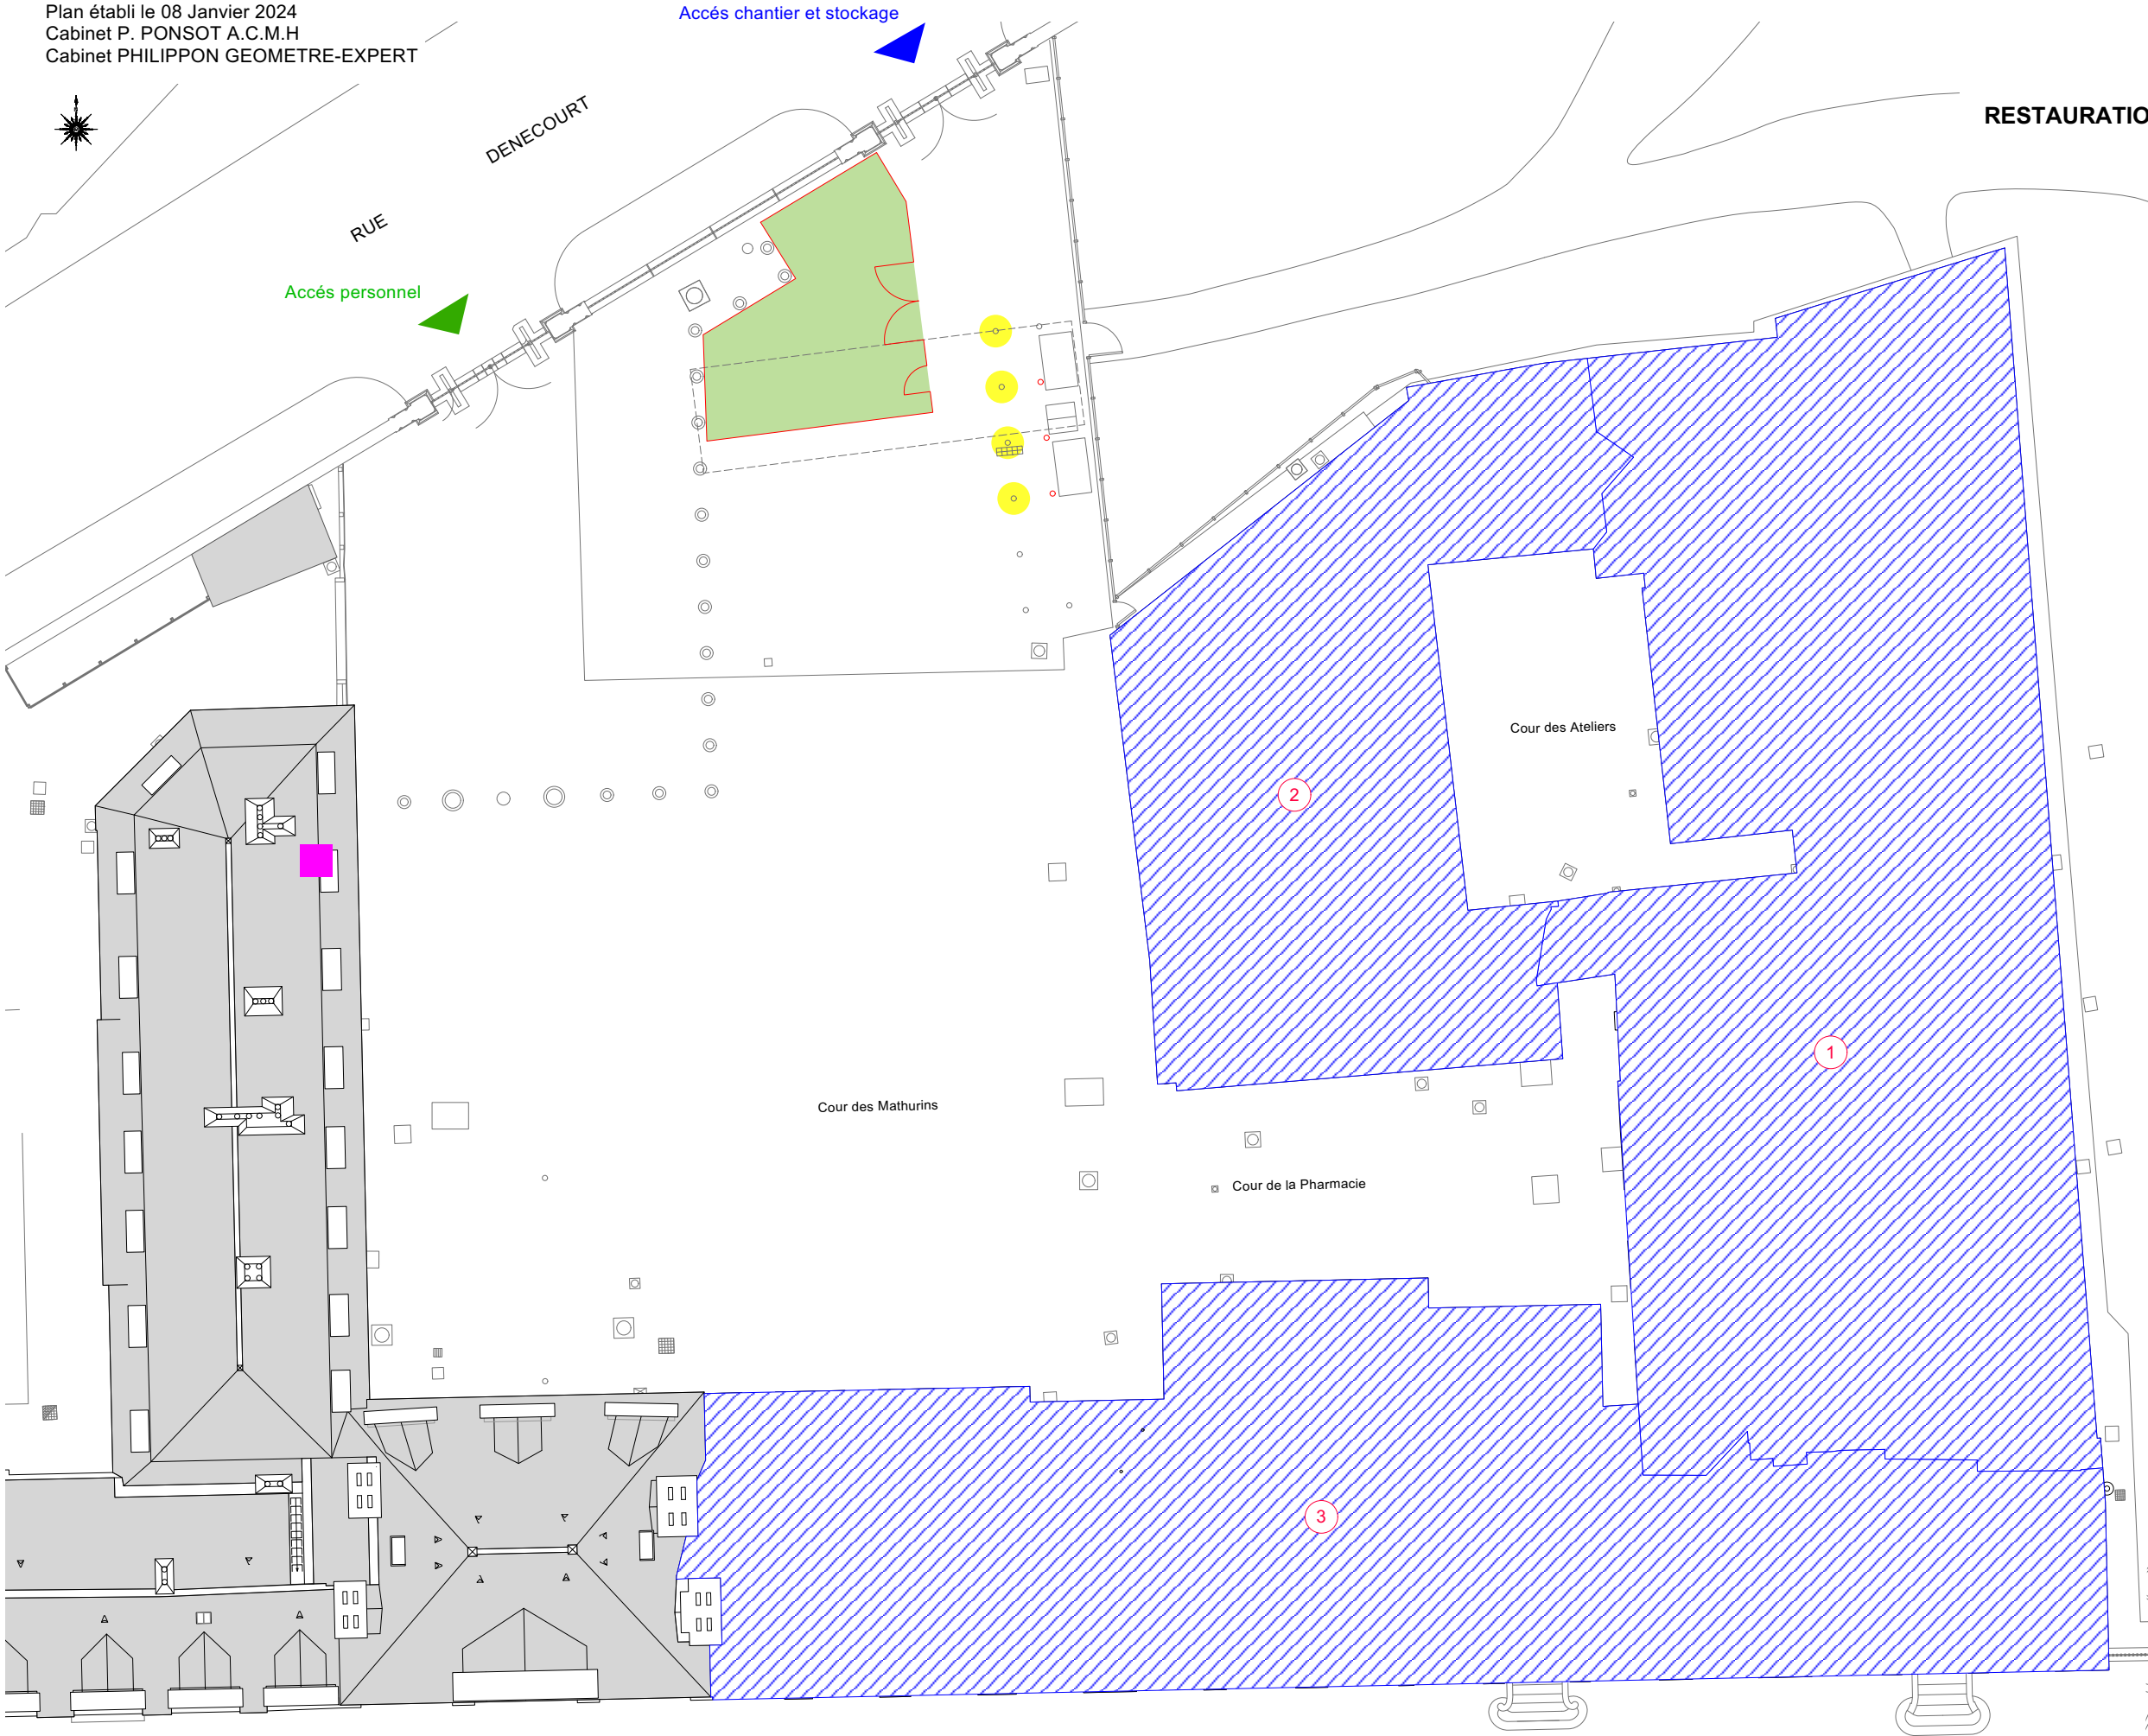
INSTALLATIONS DE CHANTIER  
*Plan de la base vie*

-   Lieu du chantier
-   TF Phase I
-   TF Phase II
-   TO Phase III
-   6 bungalows à créer
-   Zone de stockage
-   Enclos de chantier
-   Accès chantier et stockage
-   Accès personnel
-   Poste contrôle d'accès
-   3 Bornes à déplacer  
1 à déposer

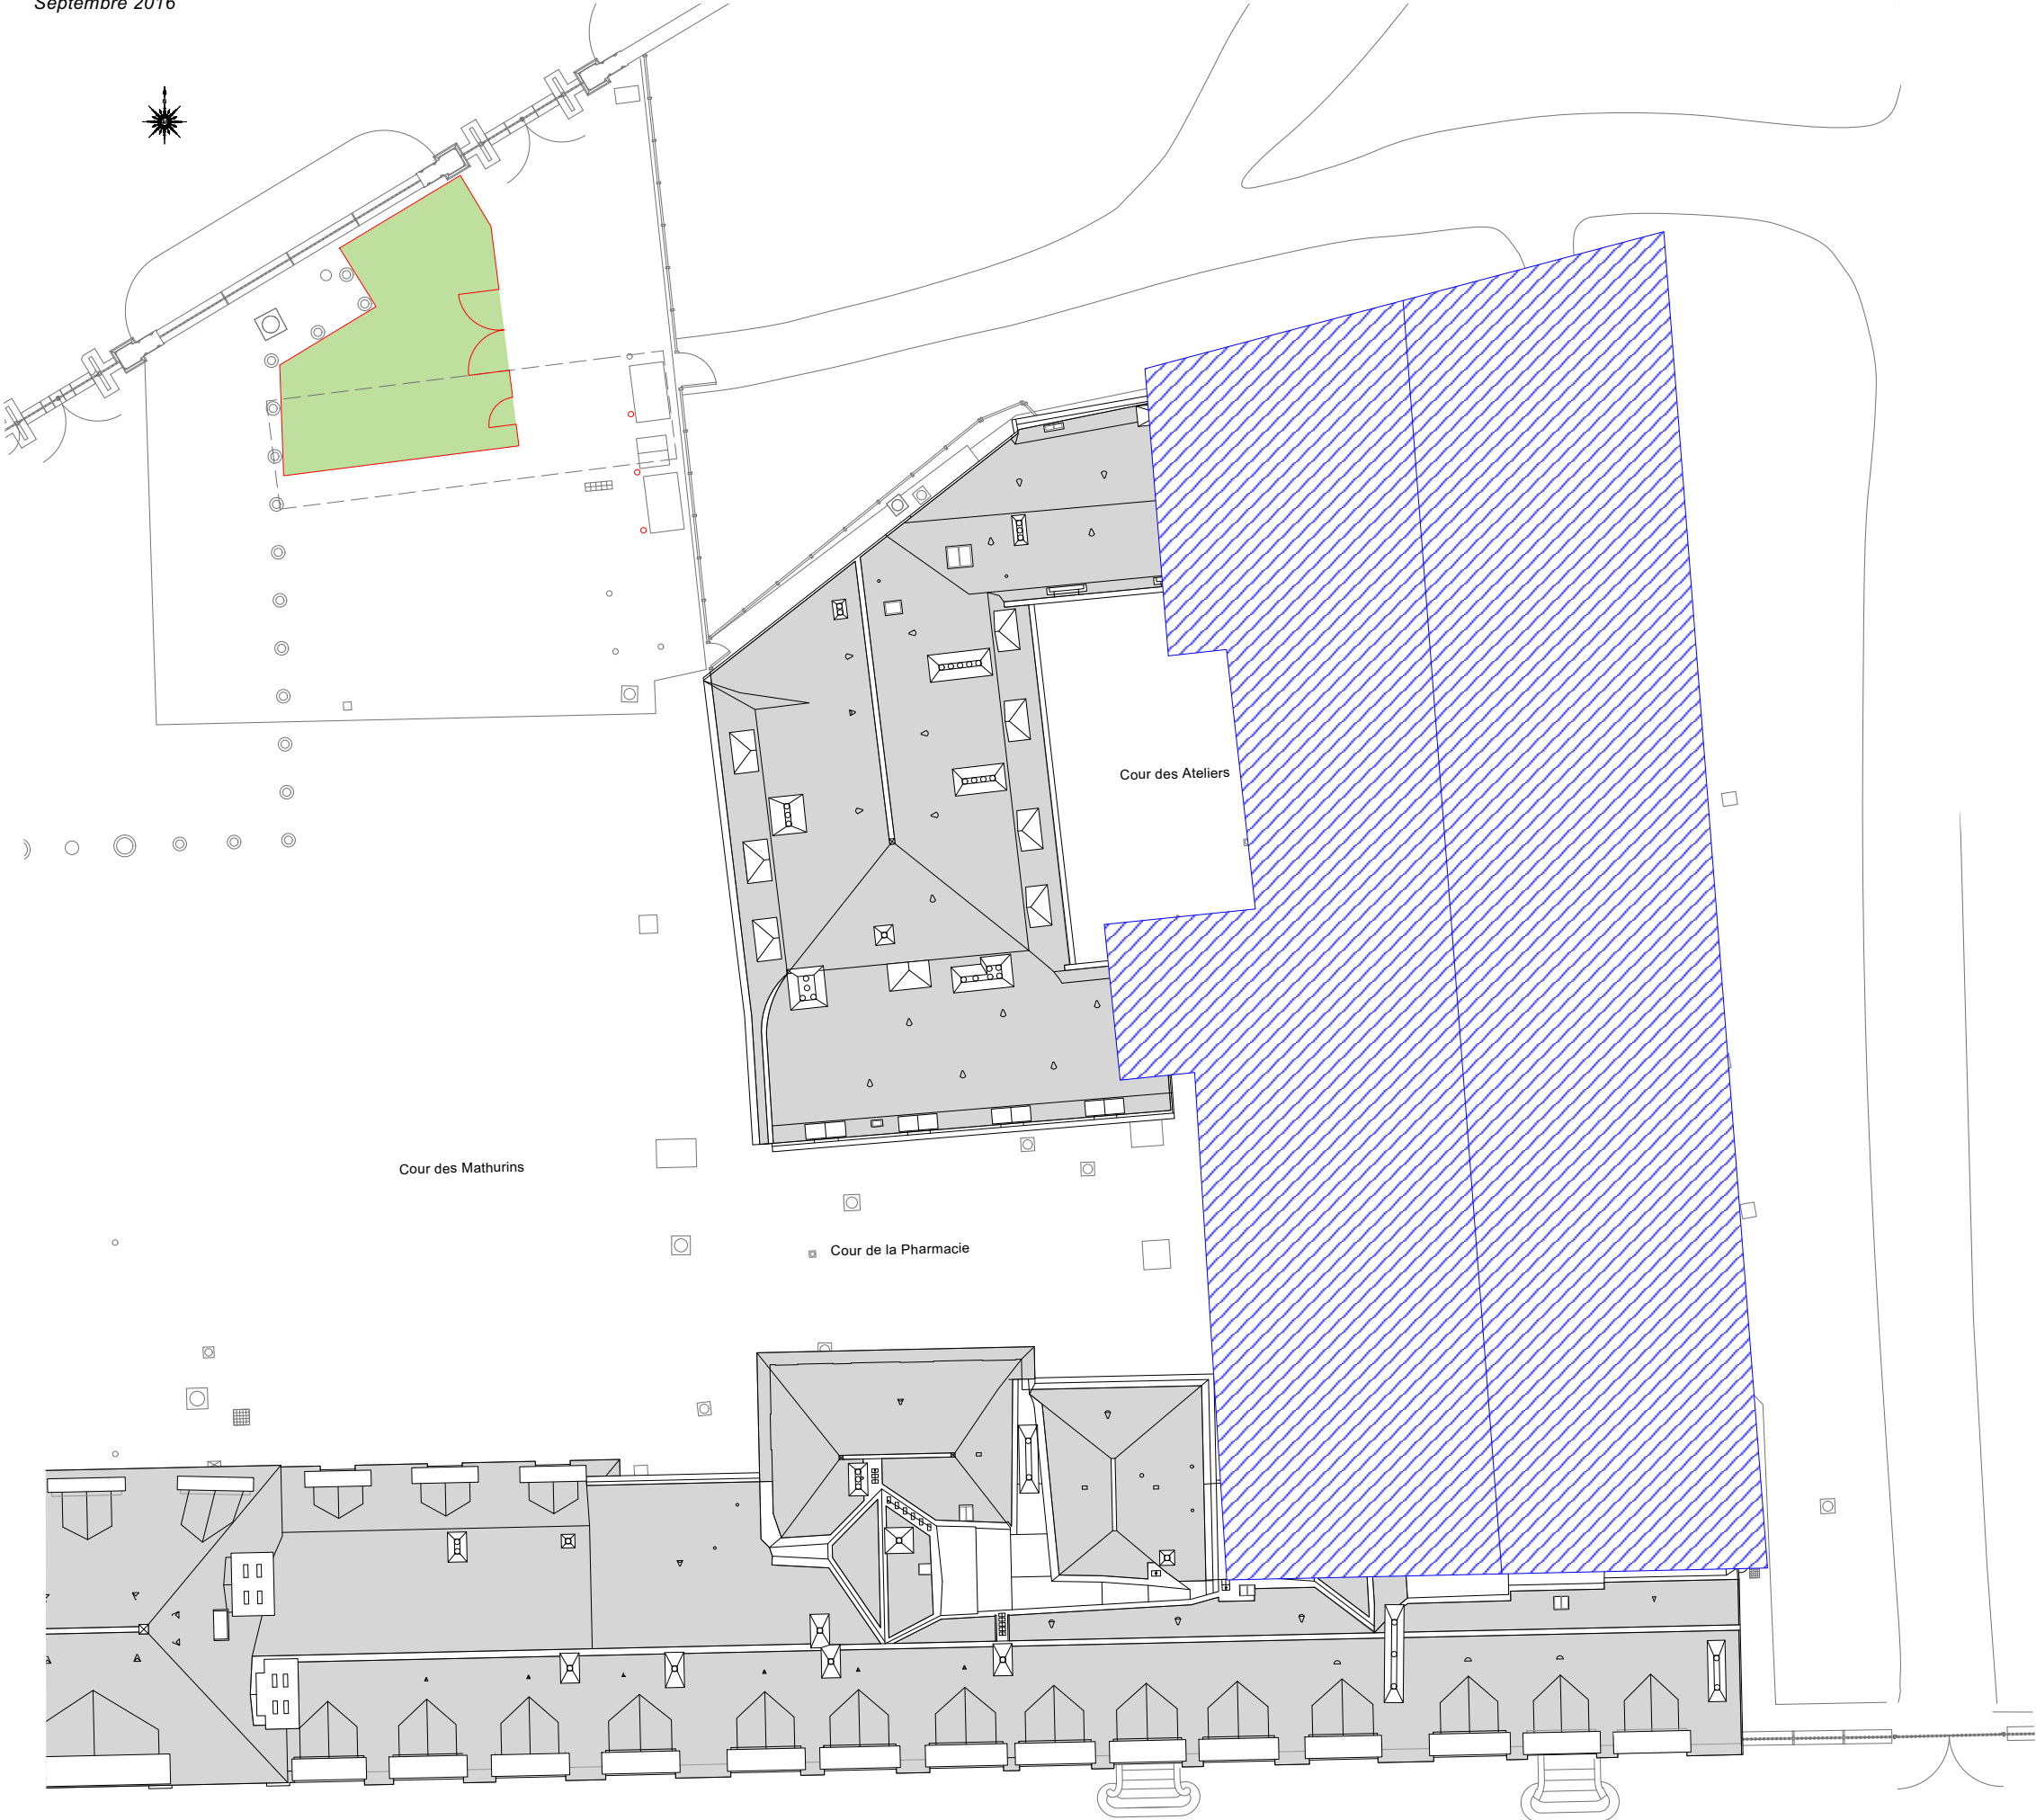
INSTALLATIONS DE CHANTIER  
**PHASE 1 Tranche ferme**  
**Plan de localisation**

Limite parapluie Phase 1 Tranche ferme
-

Zone de stockage
-

Enclos de chantier

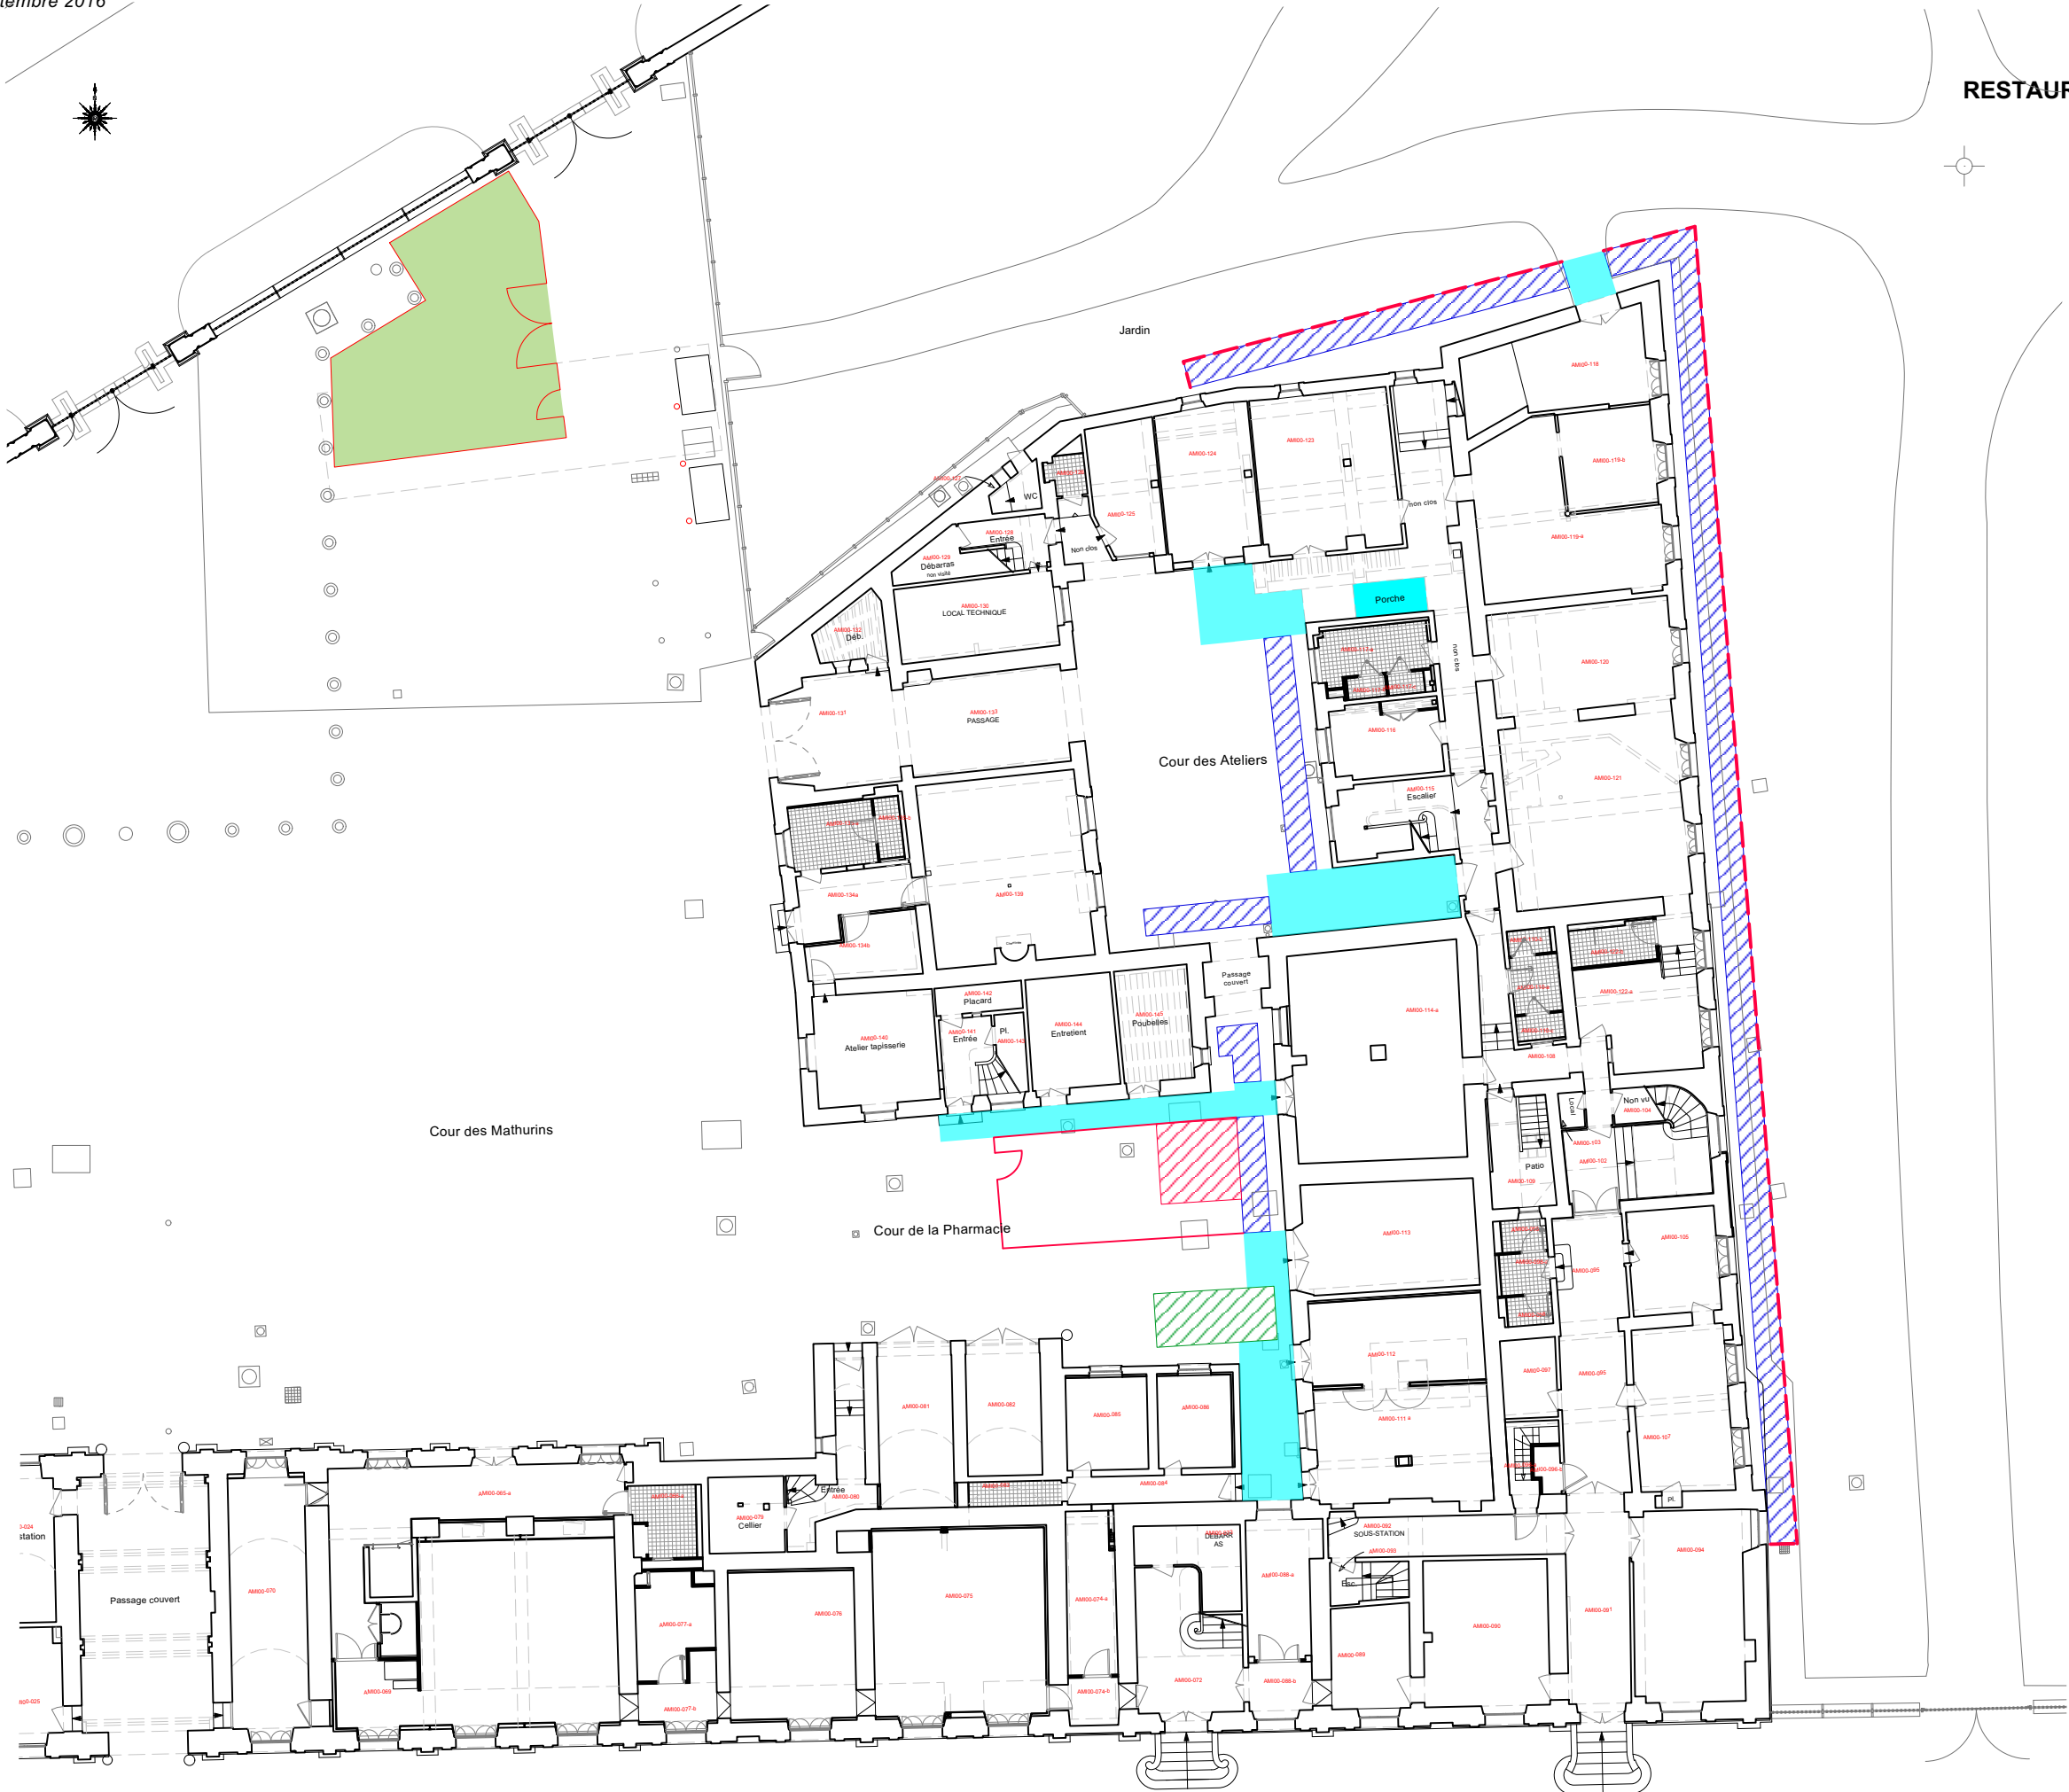
INSTALLATIONS DE CHANTIER  
**PHASE 1 Tranche ferme**  
**Plan du rez-de-chaussée**
