# Château de Fontainebleau

RESTAURATION DES COUVERTURES DE LA PARTIE EST  
ETUDES DE PROJET

PHASE PRO

DOCUMENTS GRAPHIQUES

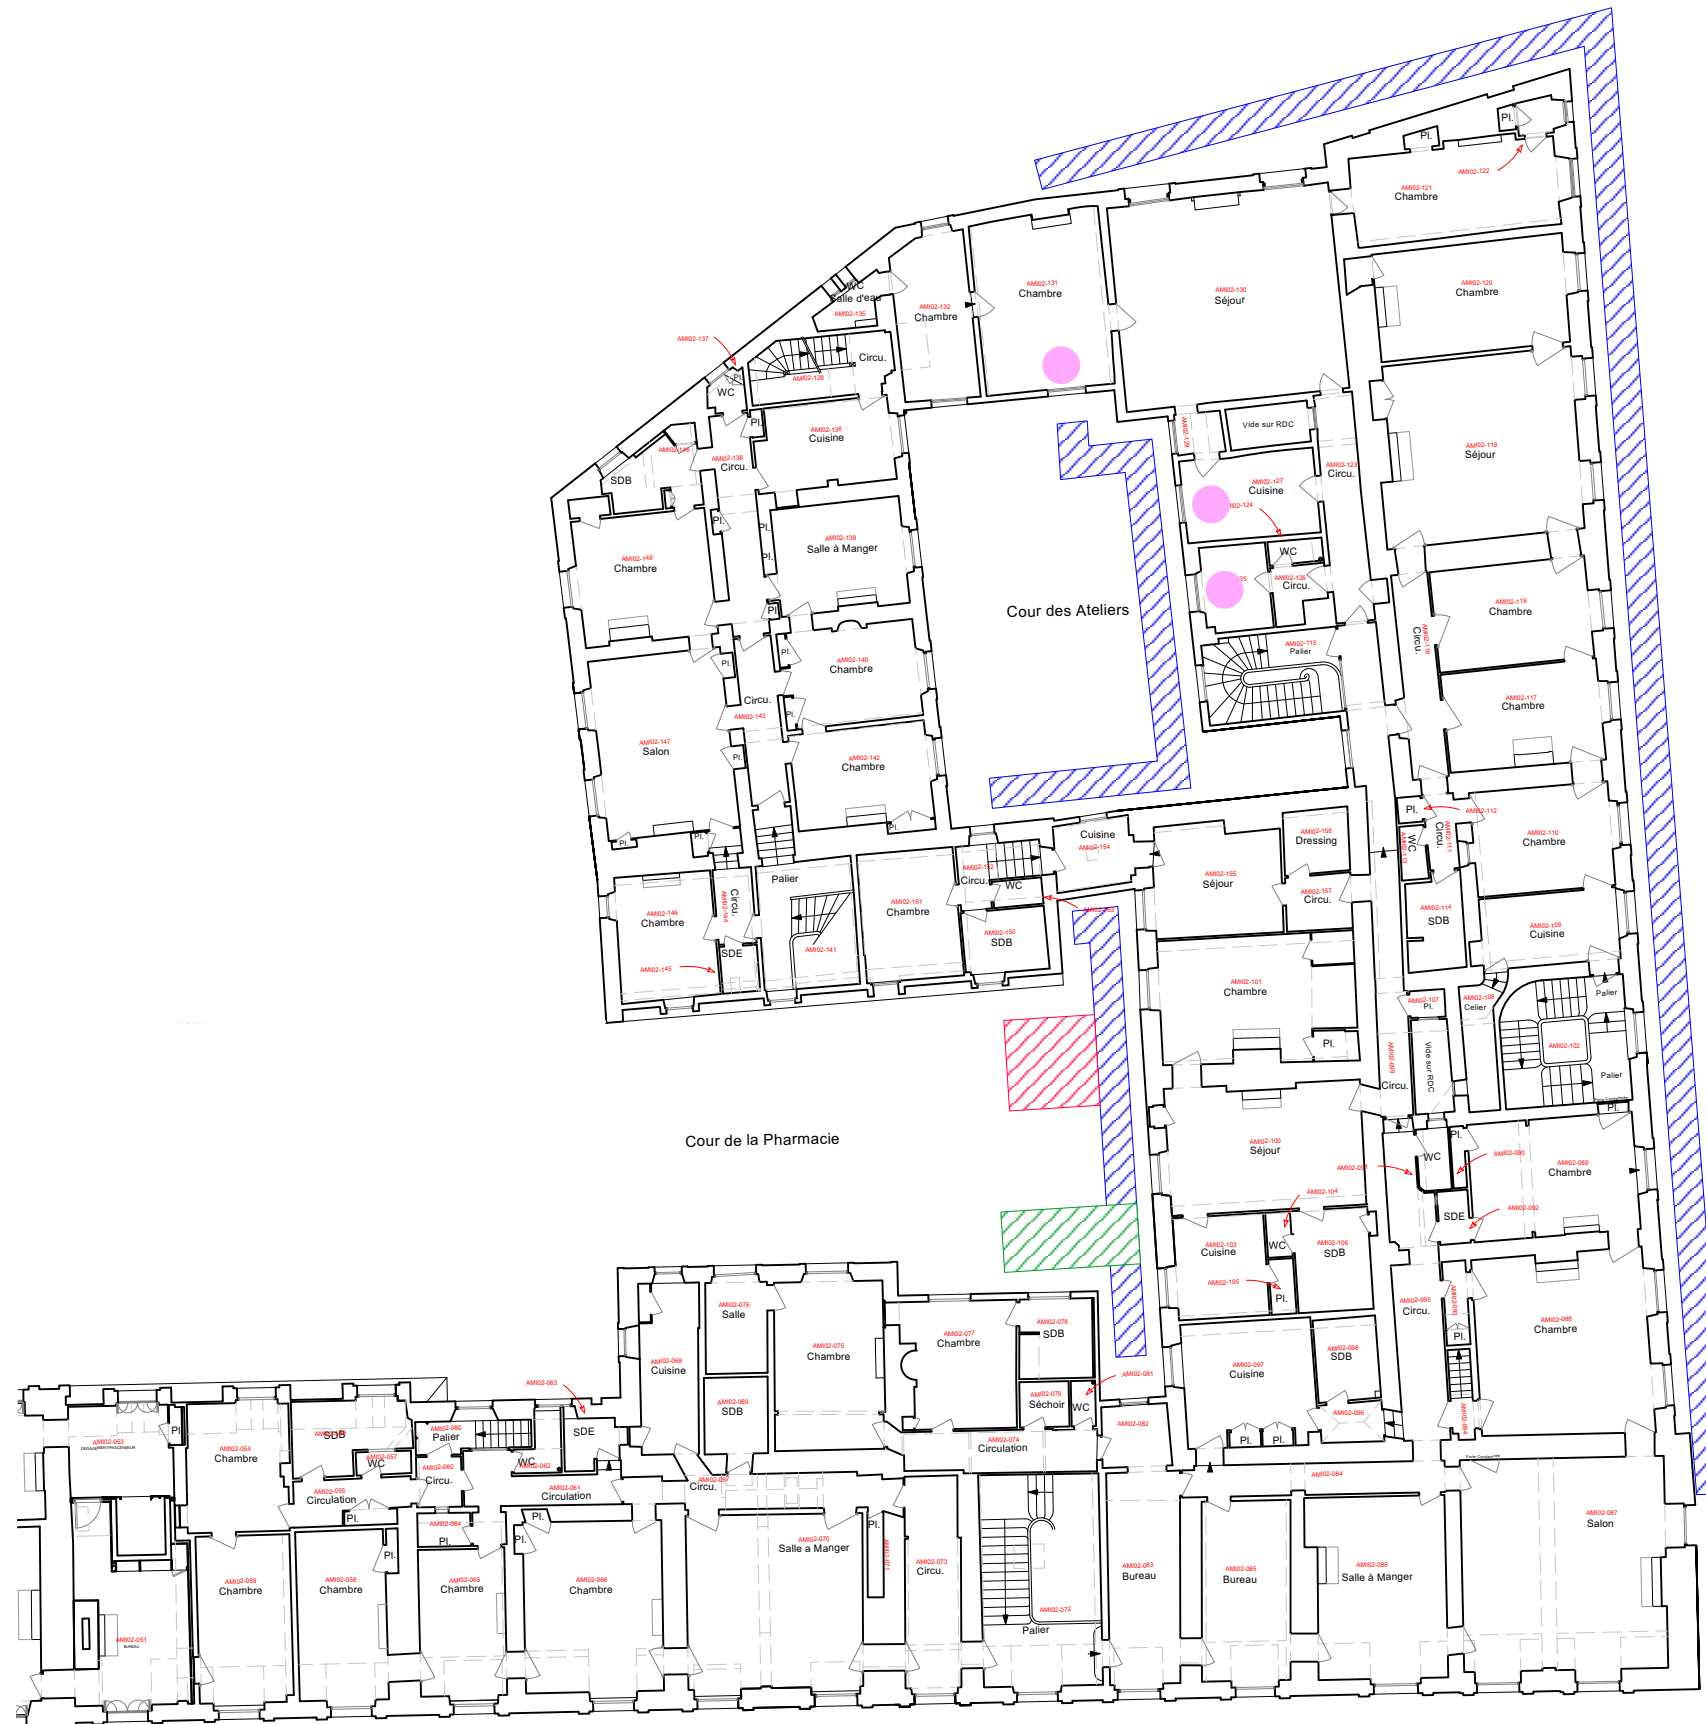
| | Echafaudage de pieds contreventé, sans plancher |
| | Sapine |
| | Escalier |
| | Persiennes verrouillées ouvertes pendant la durée des travaux |

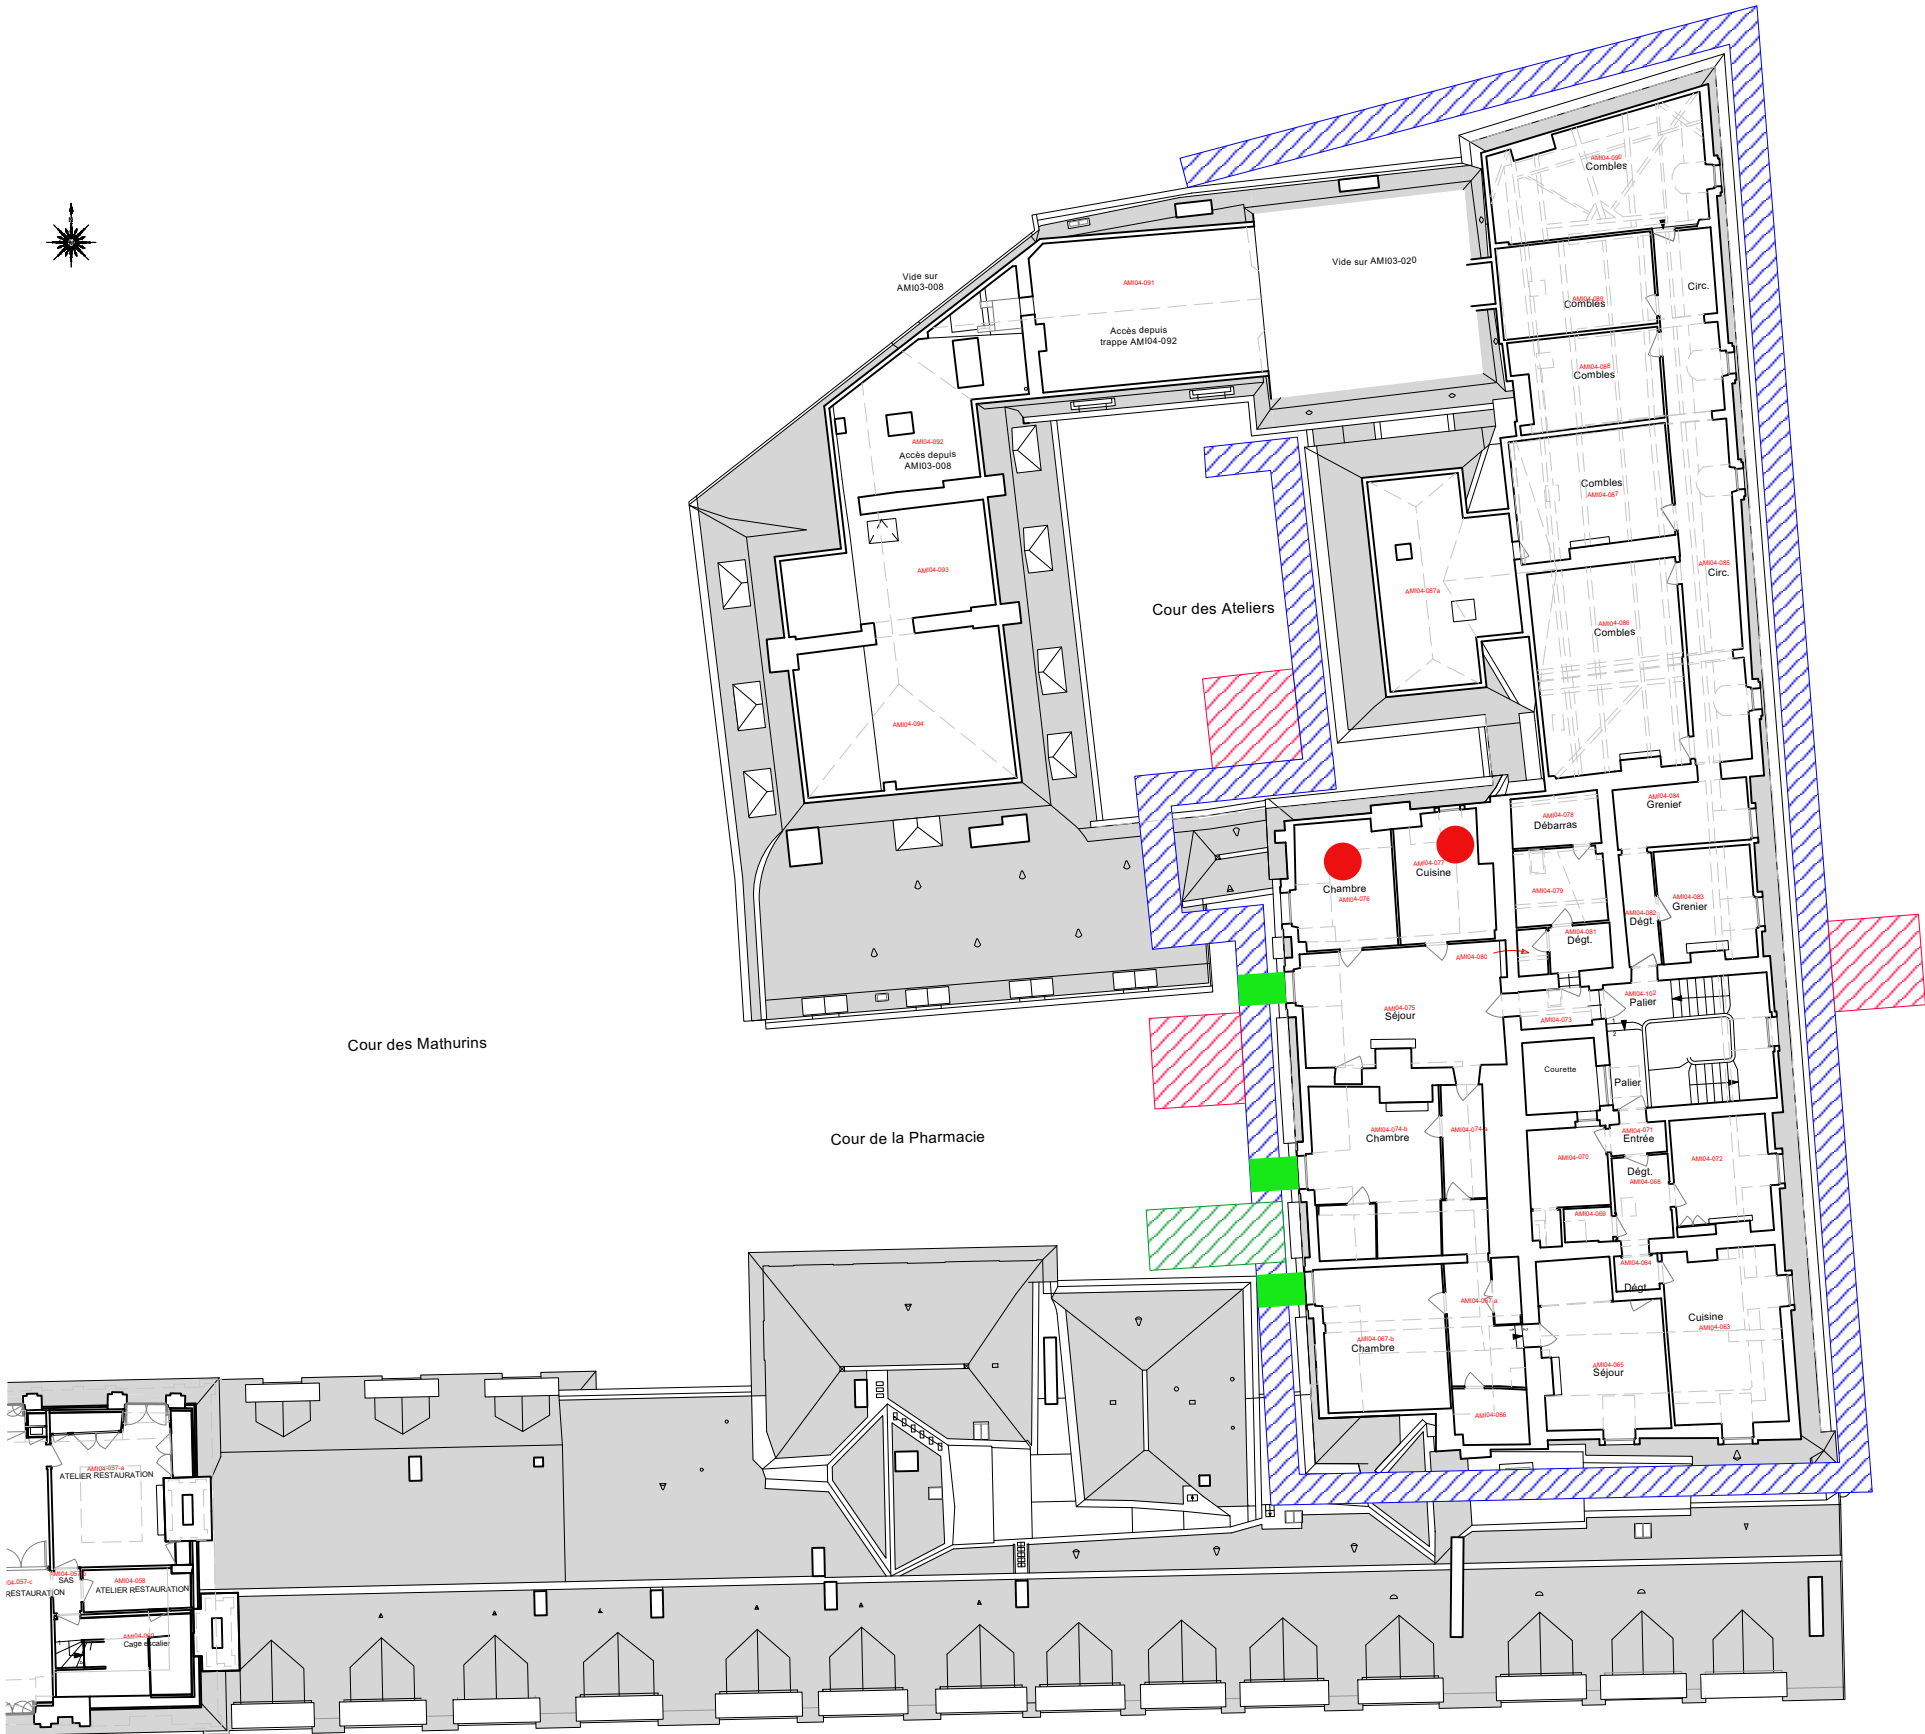
INSTALLATIONS DE CHANTIER  
**PHASE 1 Tranche ferme**  
**Plan du 2<sup>ème</sup> étage**

Echafaudage/Passerelle
-

Sapine
-

Escalier
-

Périscopes
-

Pièces AMI04-076 et AMI04-077 la vue ni la ventilation ne peuvent être conservées pendant la durée des travaux

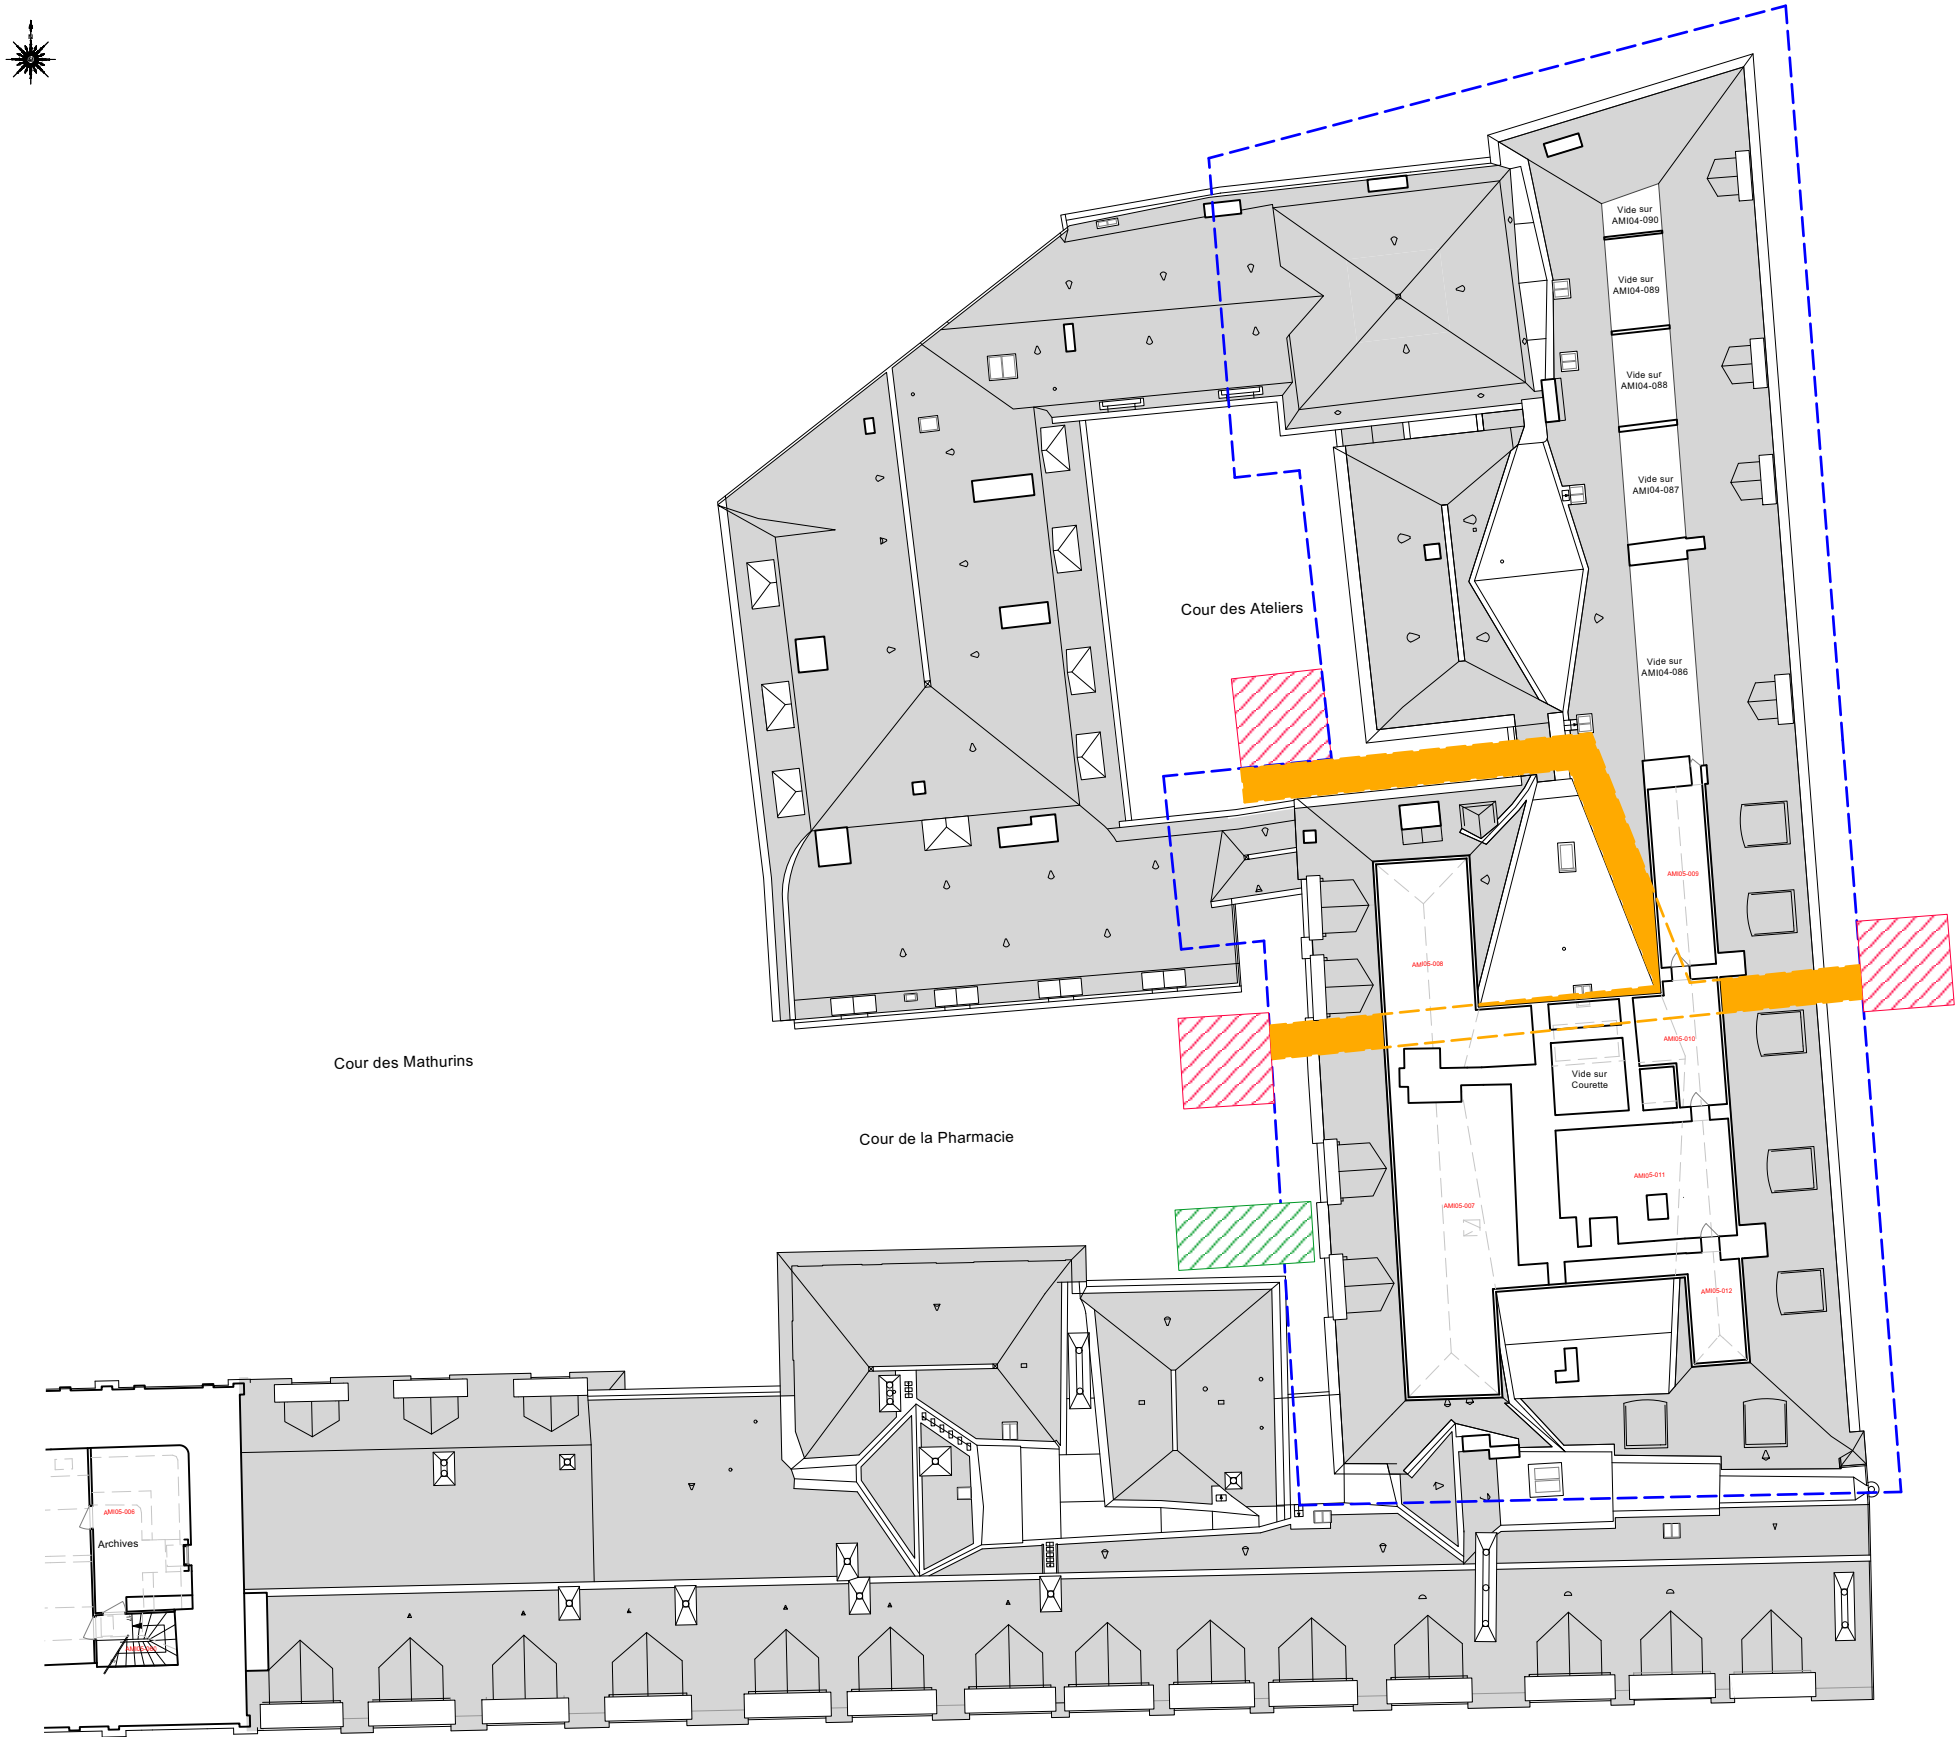
INSTALLATIONS DE CHANTIER  
**PHASE 1 Tranche ferme**  
**Plan des galetas**

- Projection parapluie
- Sapine
- Escalier
- Passerelle

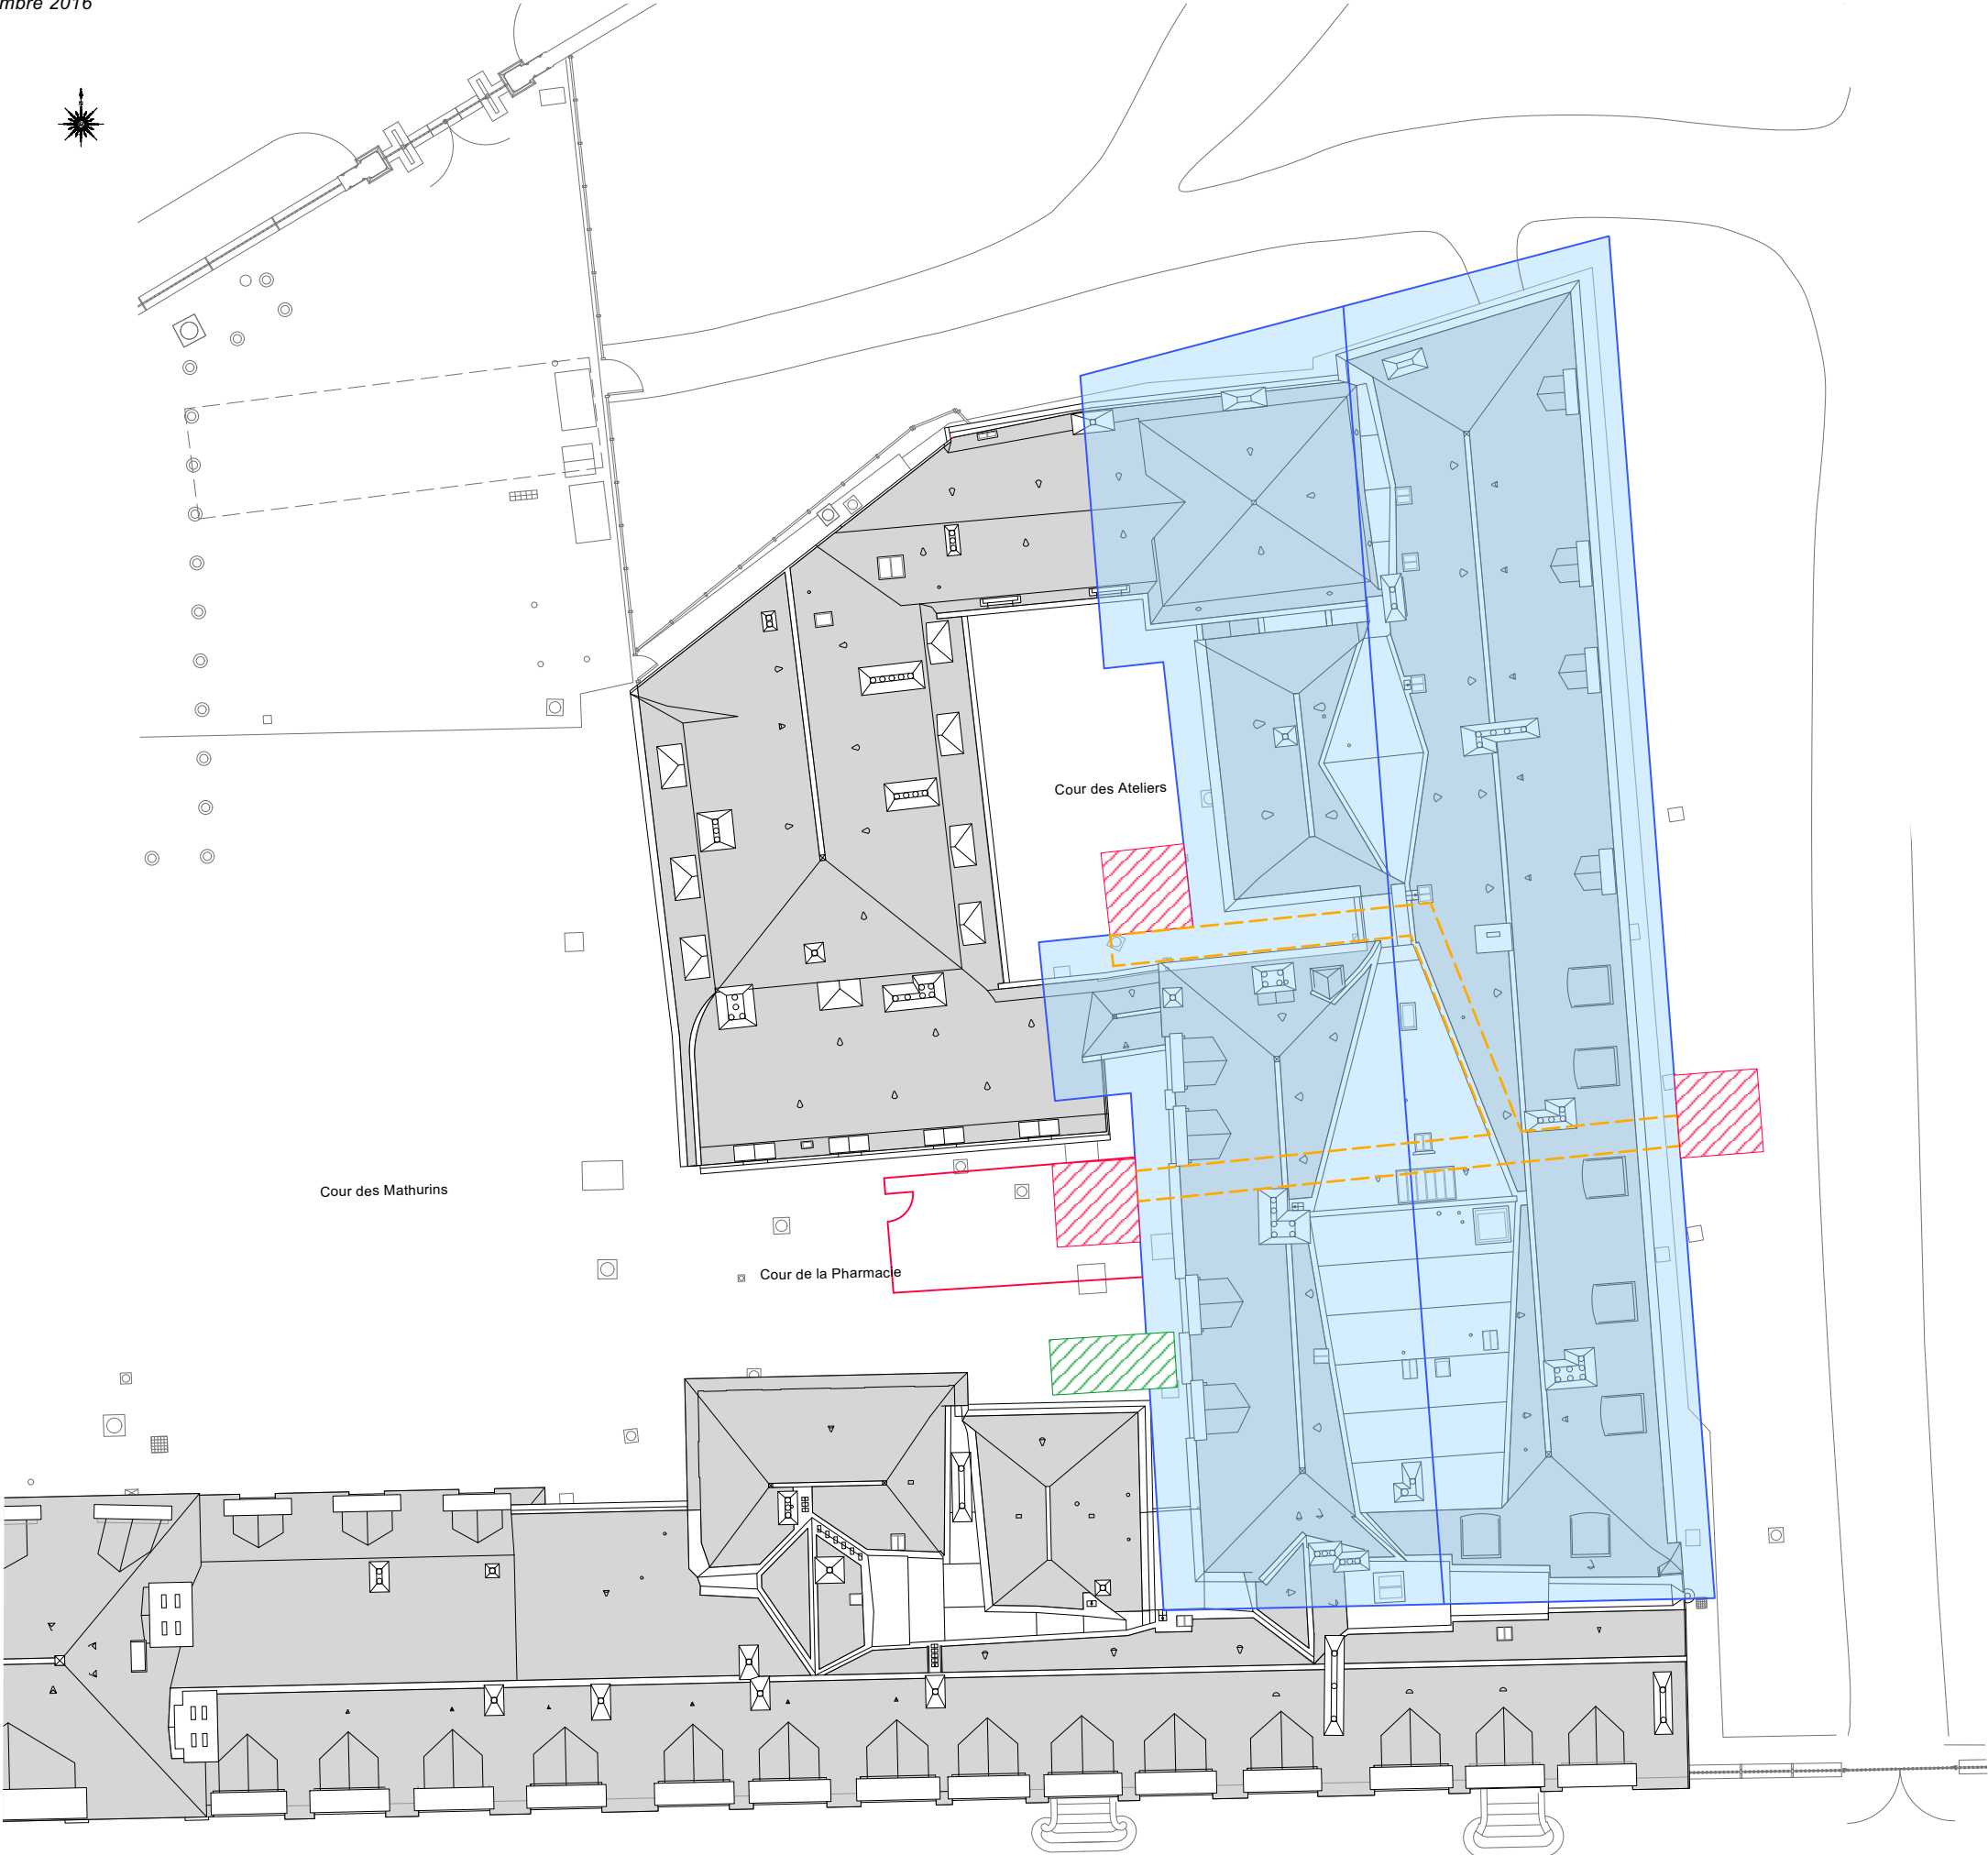
INSTALLATIONS DE CHANTIER  
**PHASE 1 Tranche ferme**  
**Toiture**

- Enclos de chantier
- Parapluie
- Sapine
- Escalier
- Projection passerelle

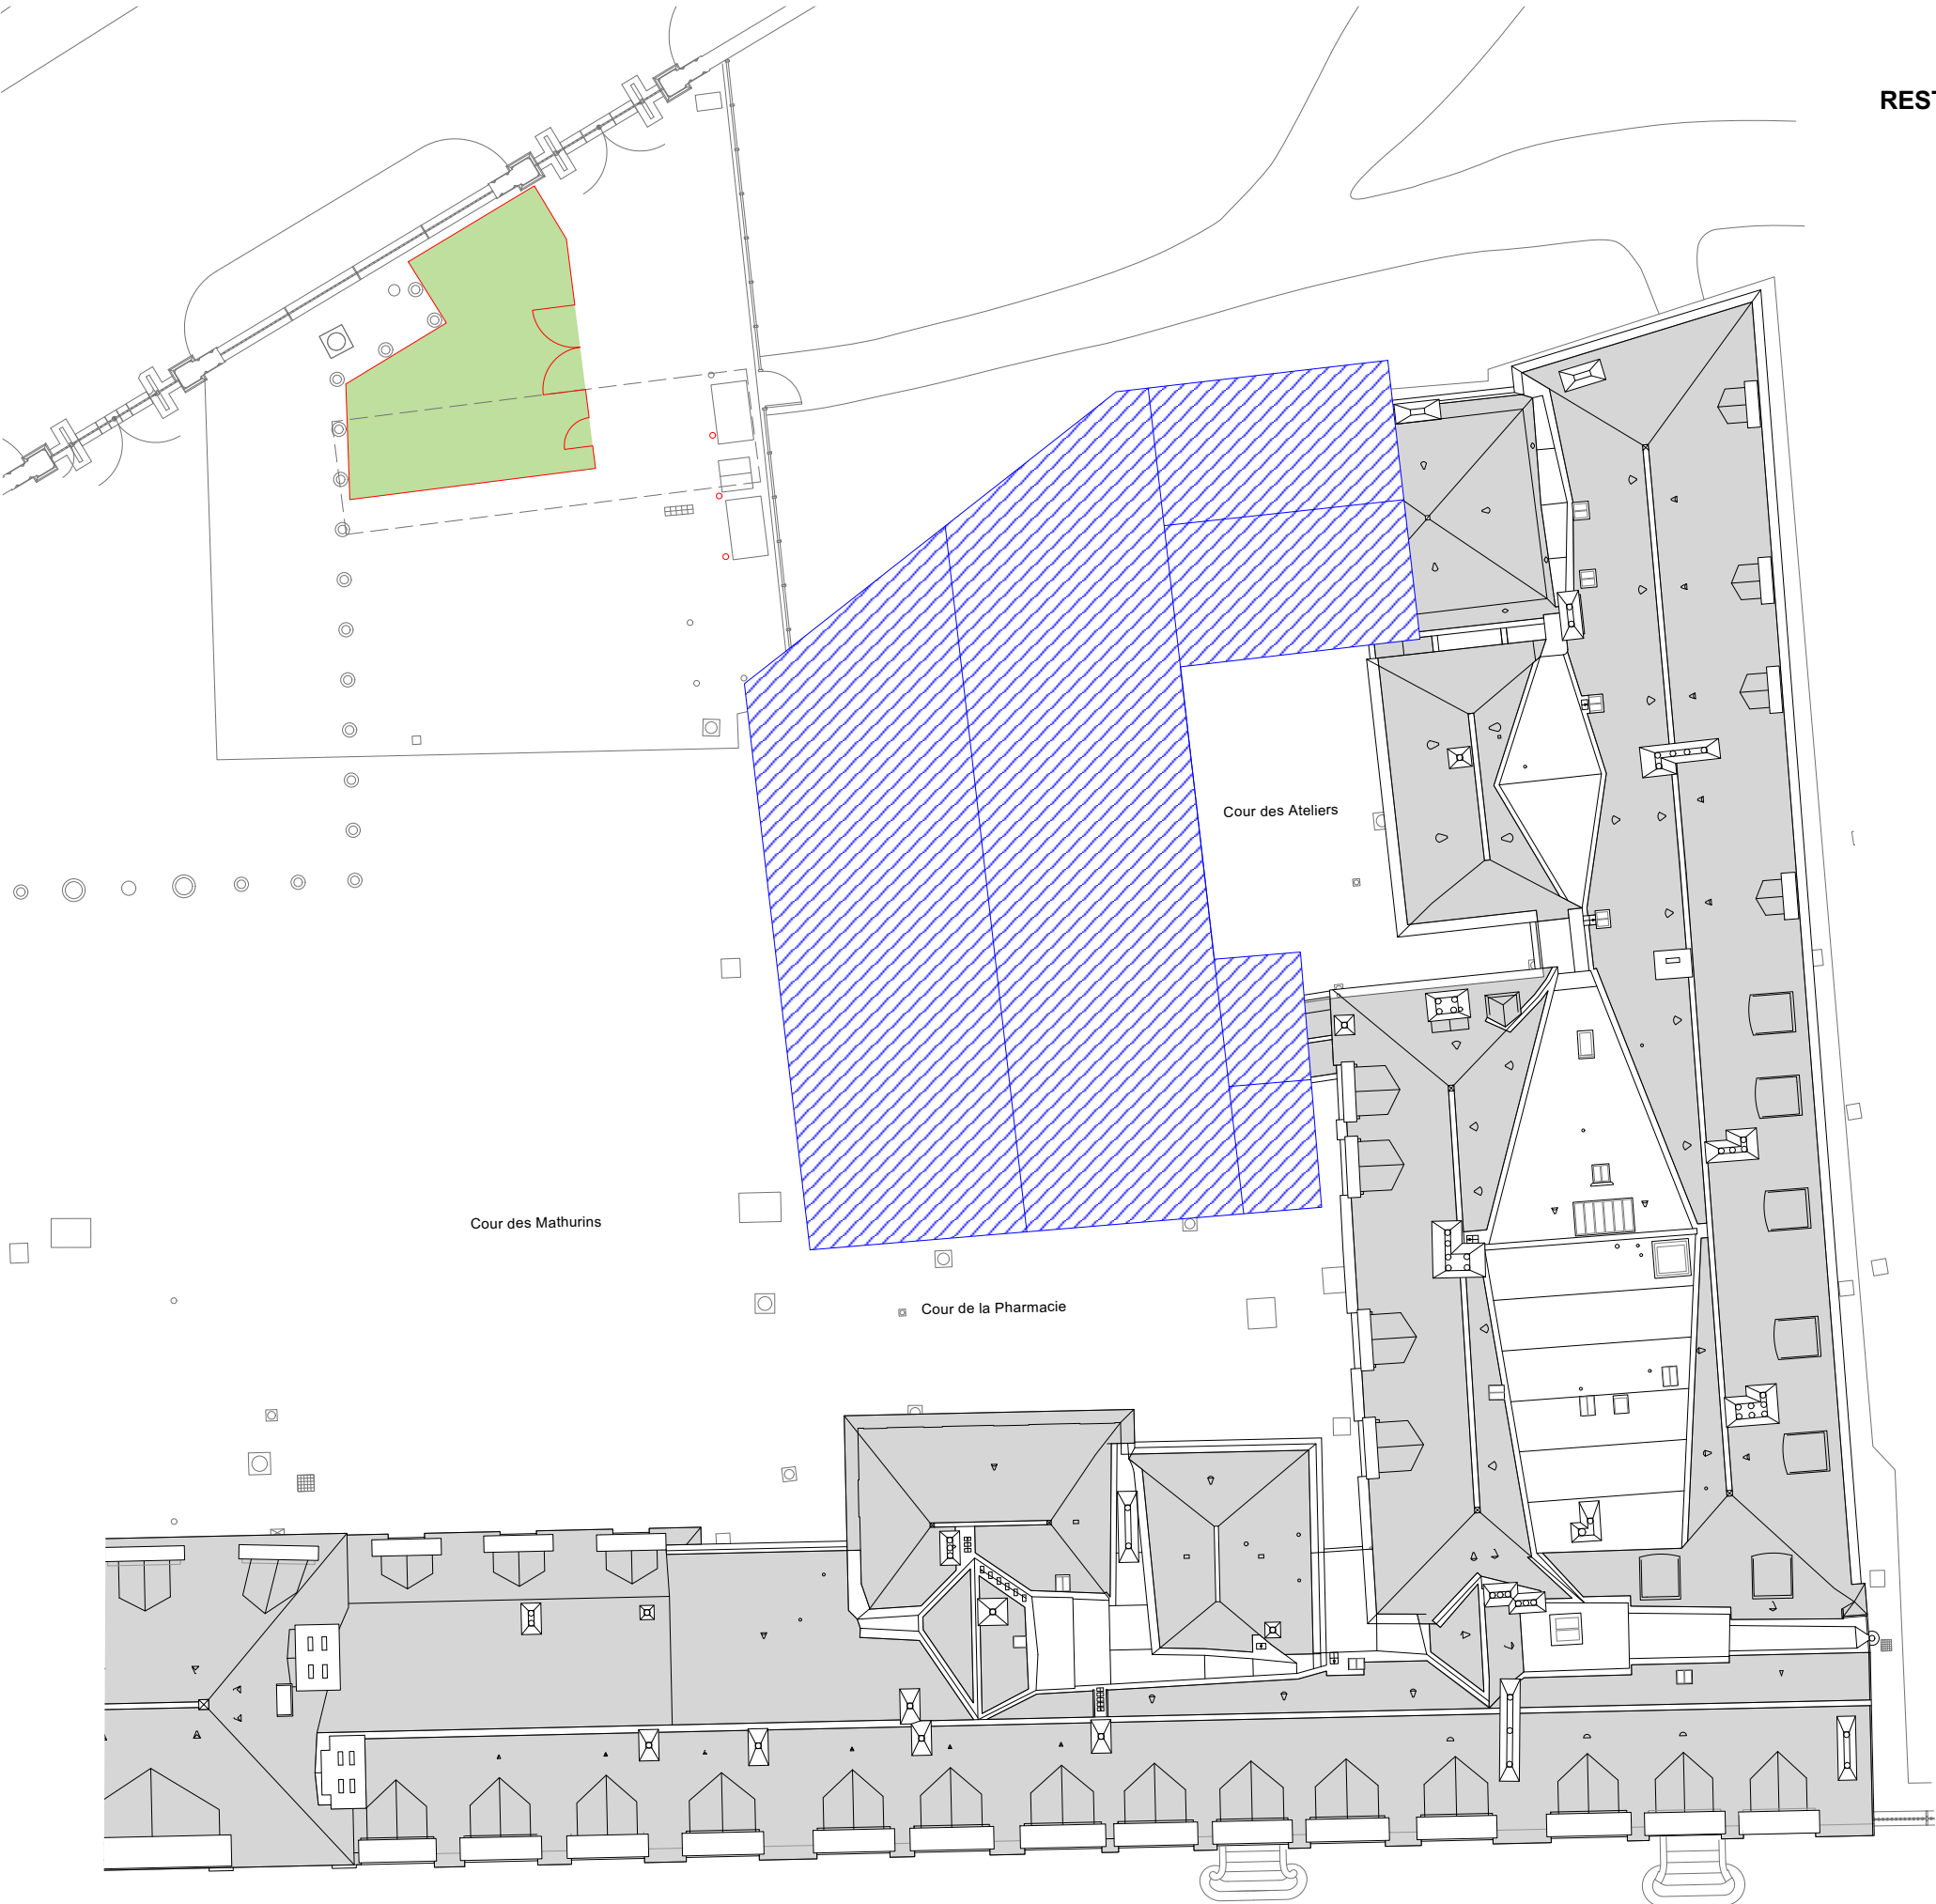
INSTALLATIONS DE CHANTIER  
**PHASE 2 Tranche ferme**  
**Plan de localisation**

Limite parapluie Phase 2 - Tranche ferme
-

Zone de stockage
-

Enclos de chantier

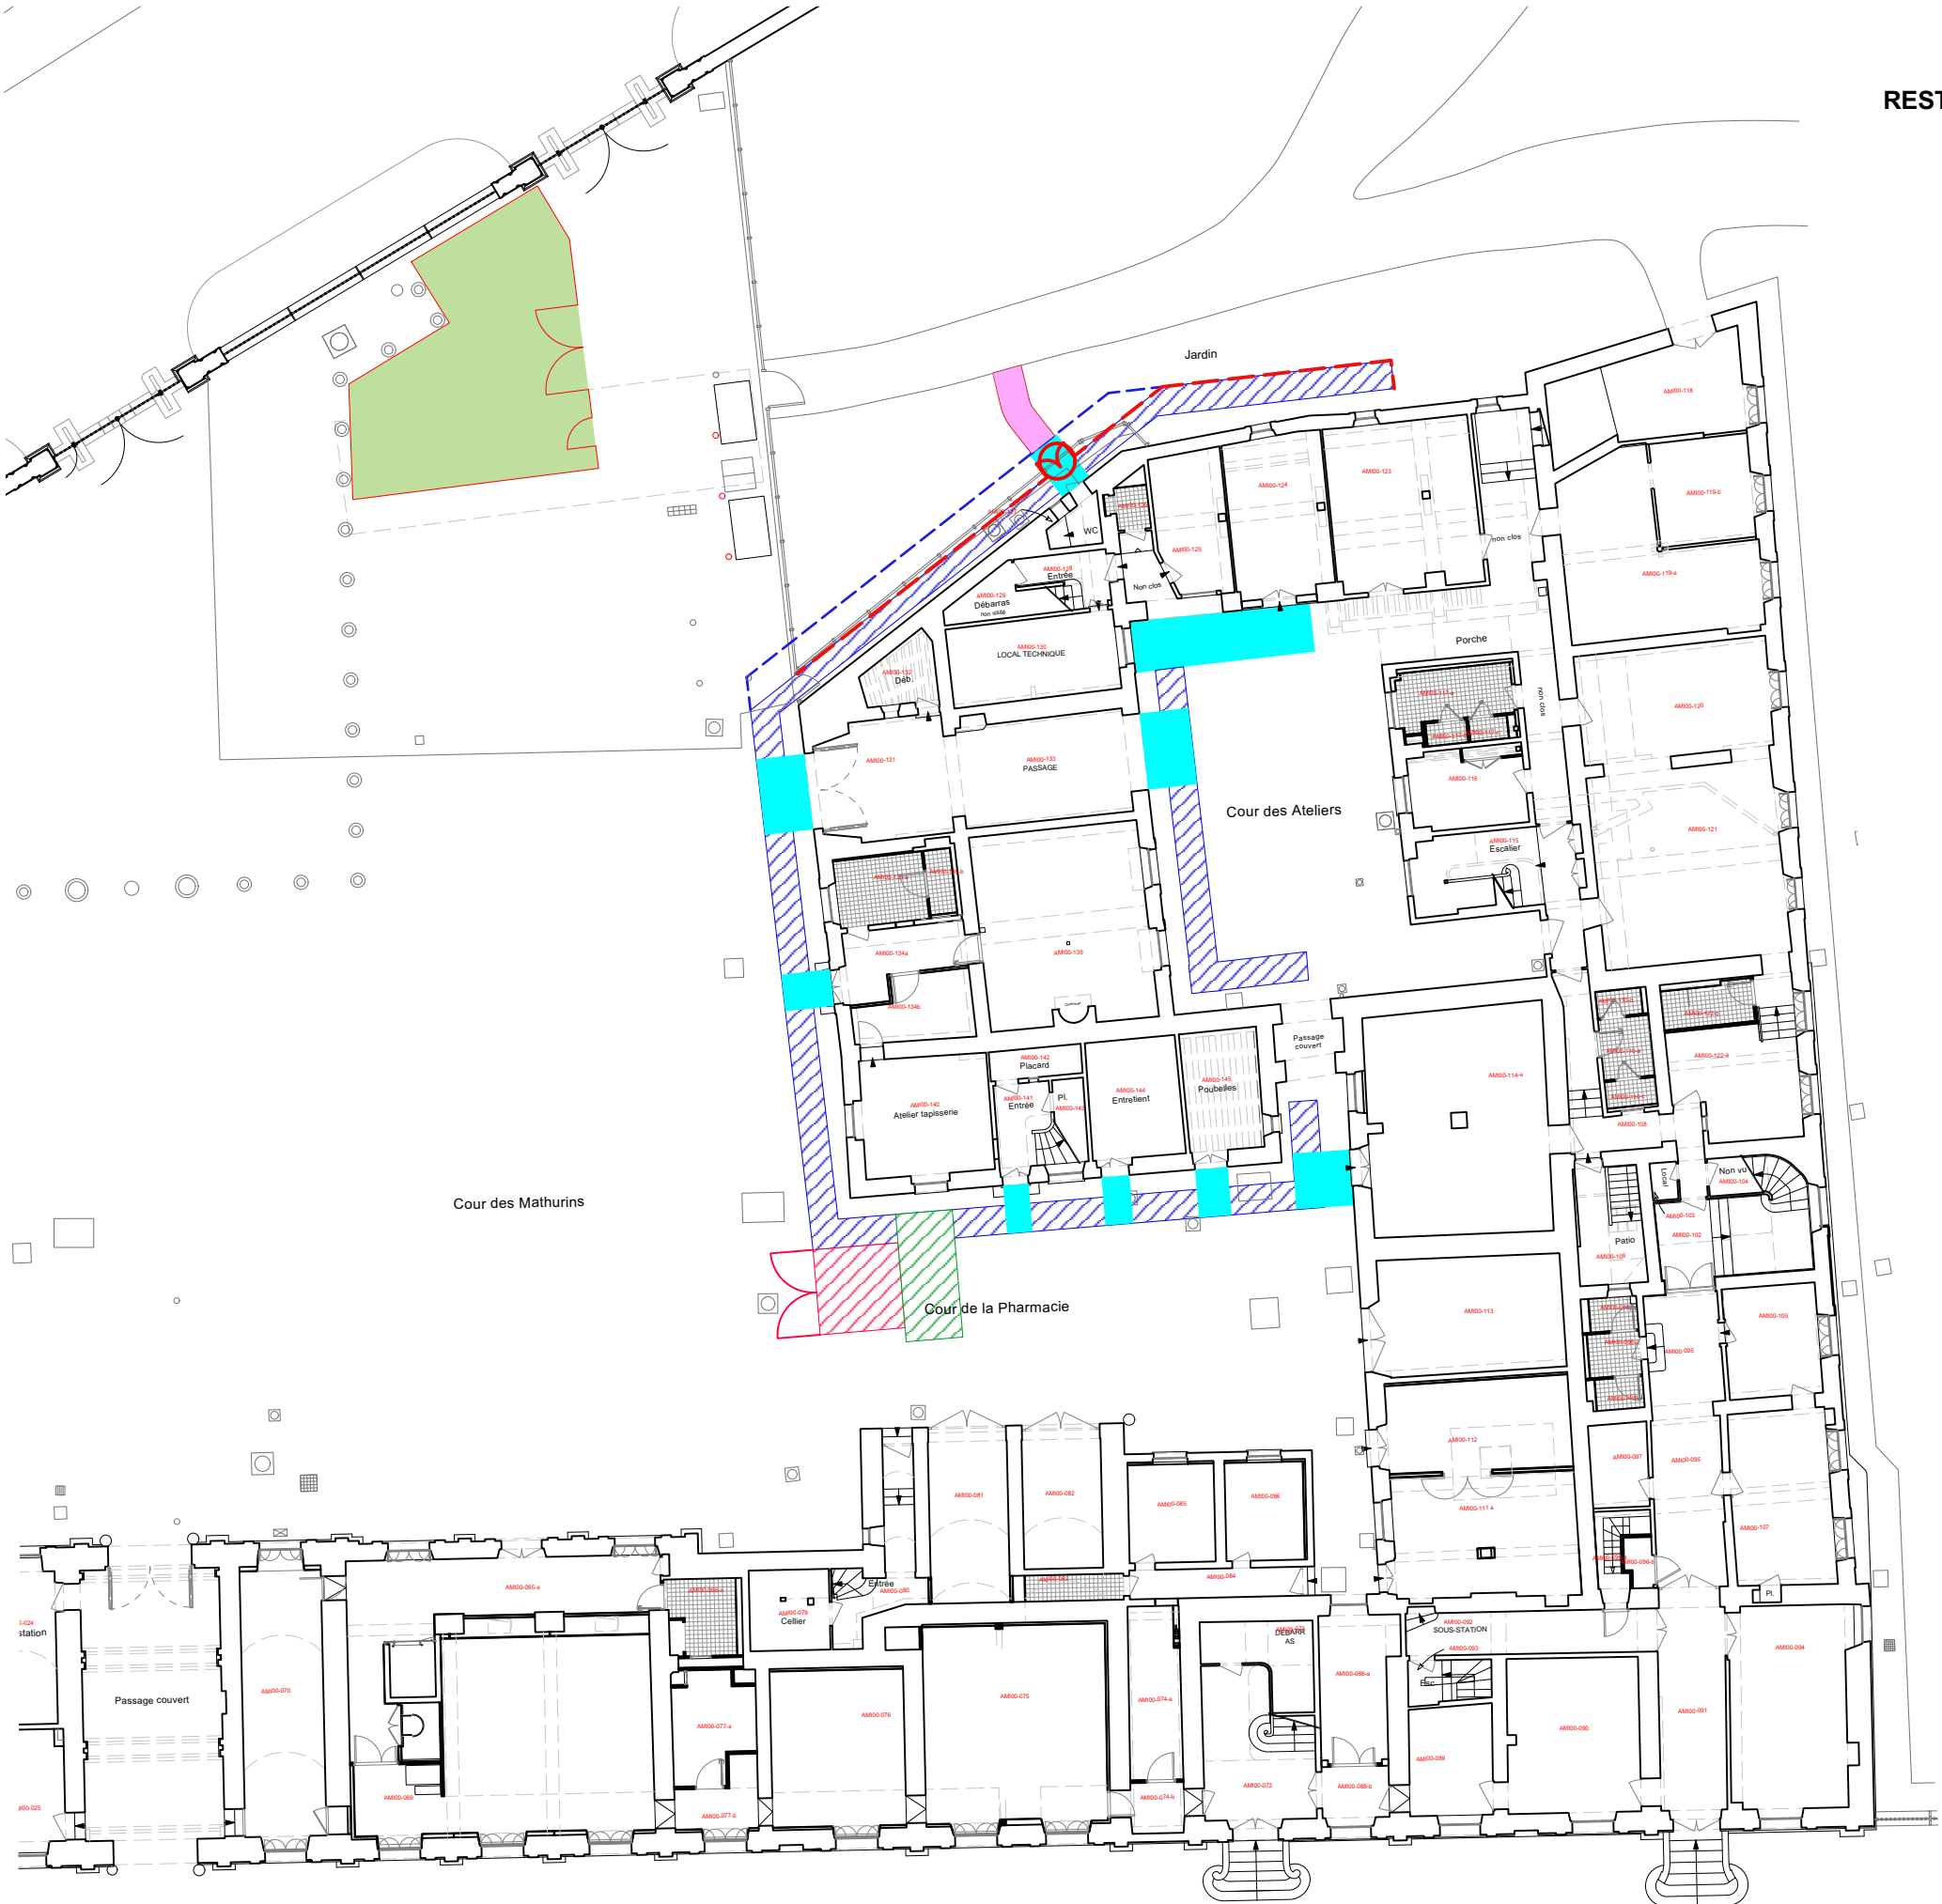
INSTALLATIONS DE CHANTIER  
**PHASE 2 Tranche ferme**  
**Plan de rez-de-chaussée**

- Echafaudage de pieds contreventé, sans plancher
- Projection parapluie déporté
- Sapine
- Escalier
- Tunnel de protection
- Ouverture dans palissade existante
- Passage à créer dans végétation + Sol stabilisé à réaliser
- Palissade bois hauteur 3.00m
