# Château de Fontainebleau

RESTAURATION DES COUVERTURES DE LA PARTIE EST  
ETUDES DE PROJET

PHASE PRO

DOCUMENTS GRAPHIQUES

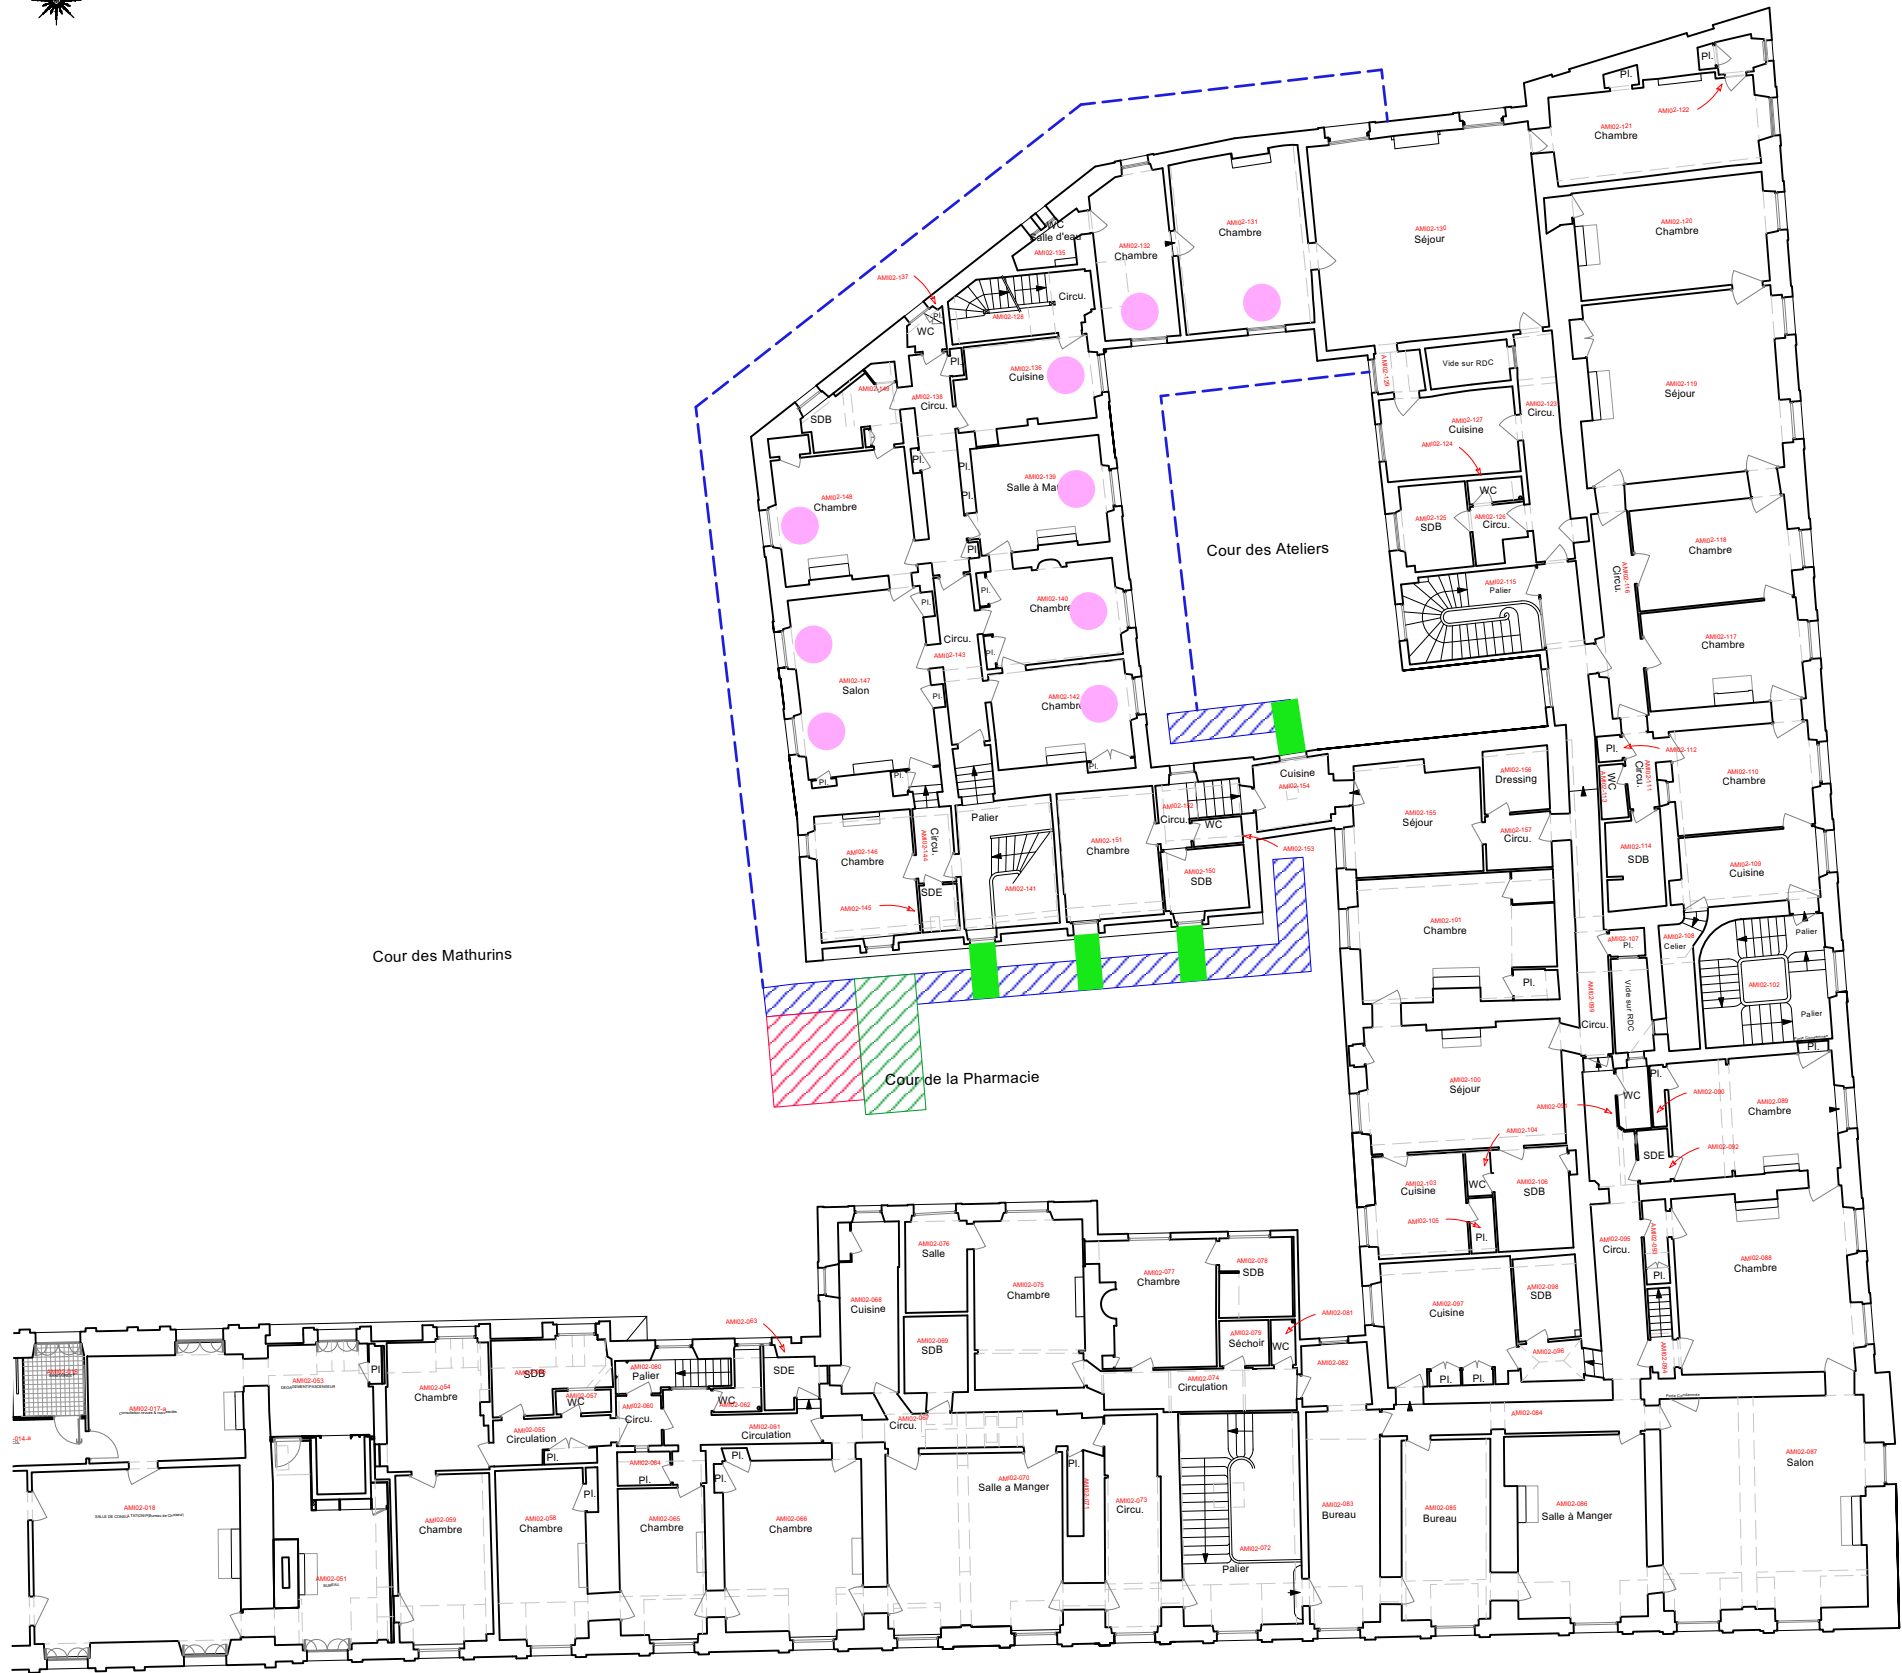
INSTALLATIONS DE CHANTIER  
**PHASE 2 Tranche ferme**  
**Plan du 1<sup>er</sup> étage**

- Echafaudage/Passerelle
- Sapine
- Escalier
- Périscopes
- Projection parapluie
- Persiennes verrouillées ouvertes pendant la durée des travaux

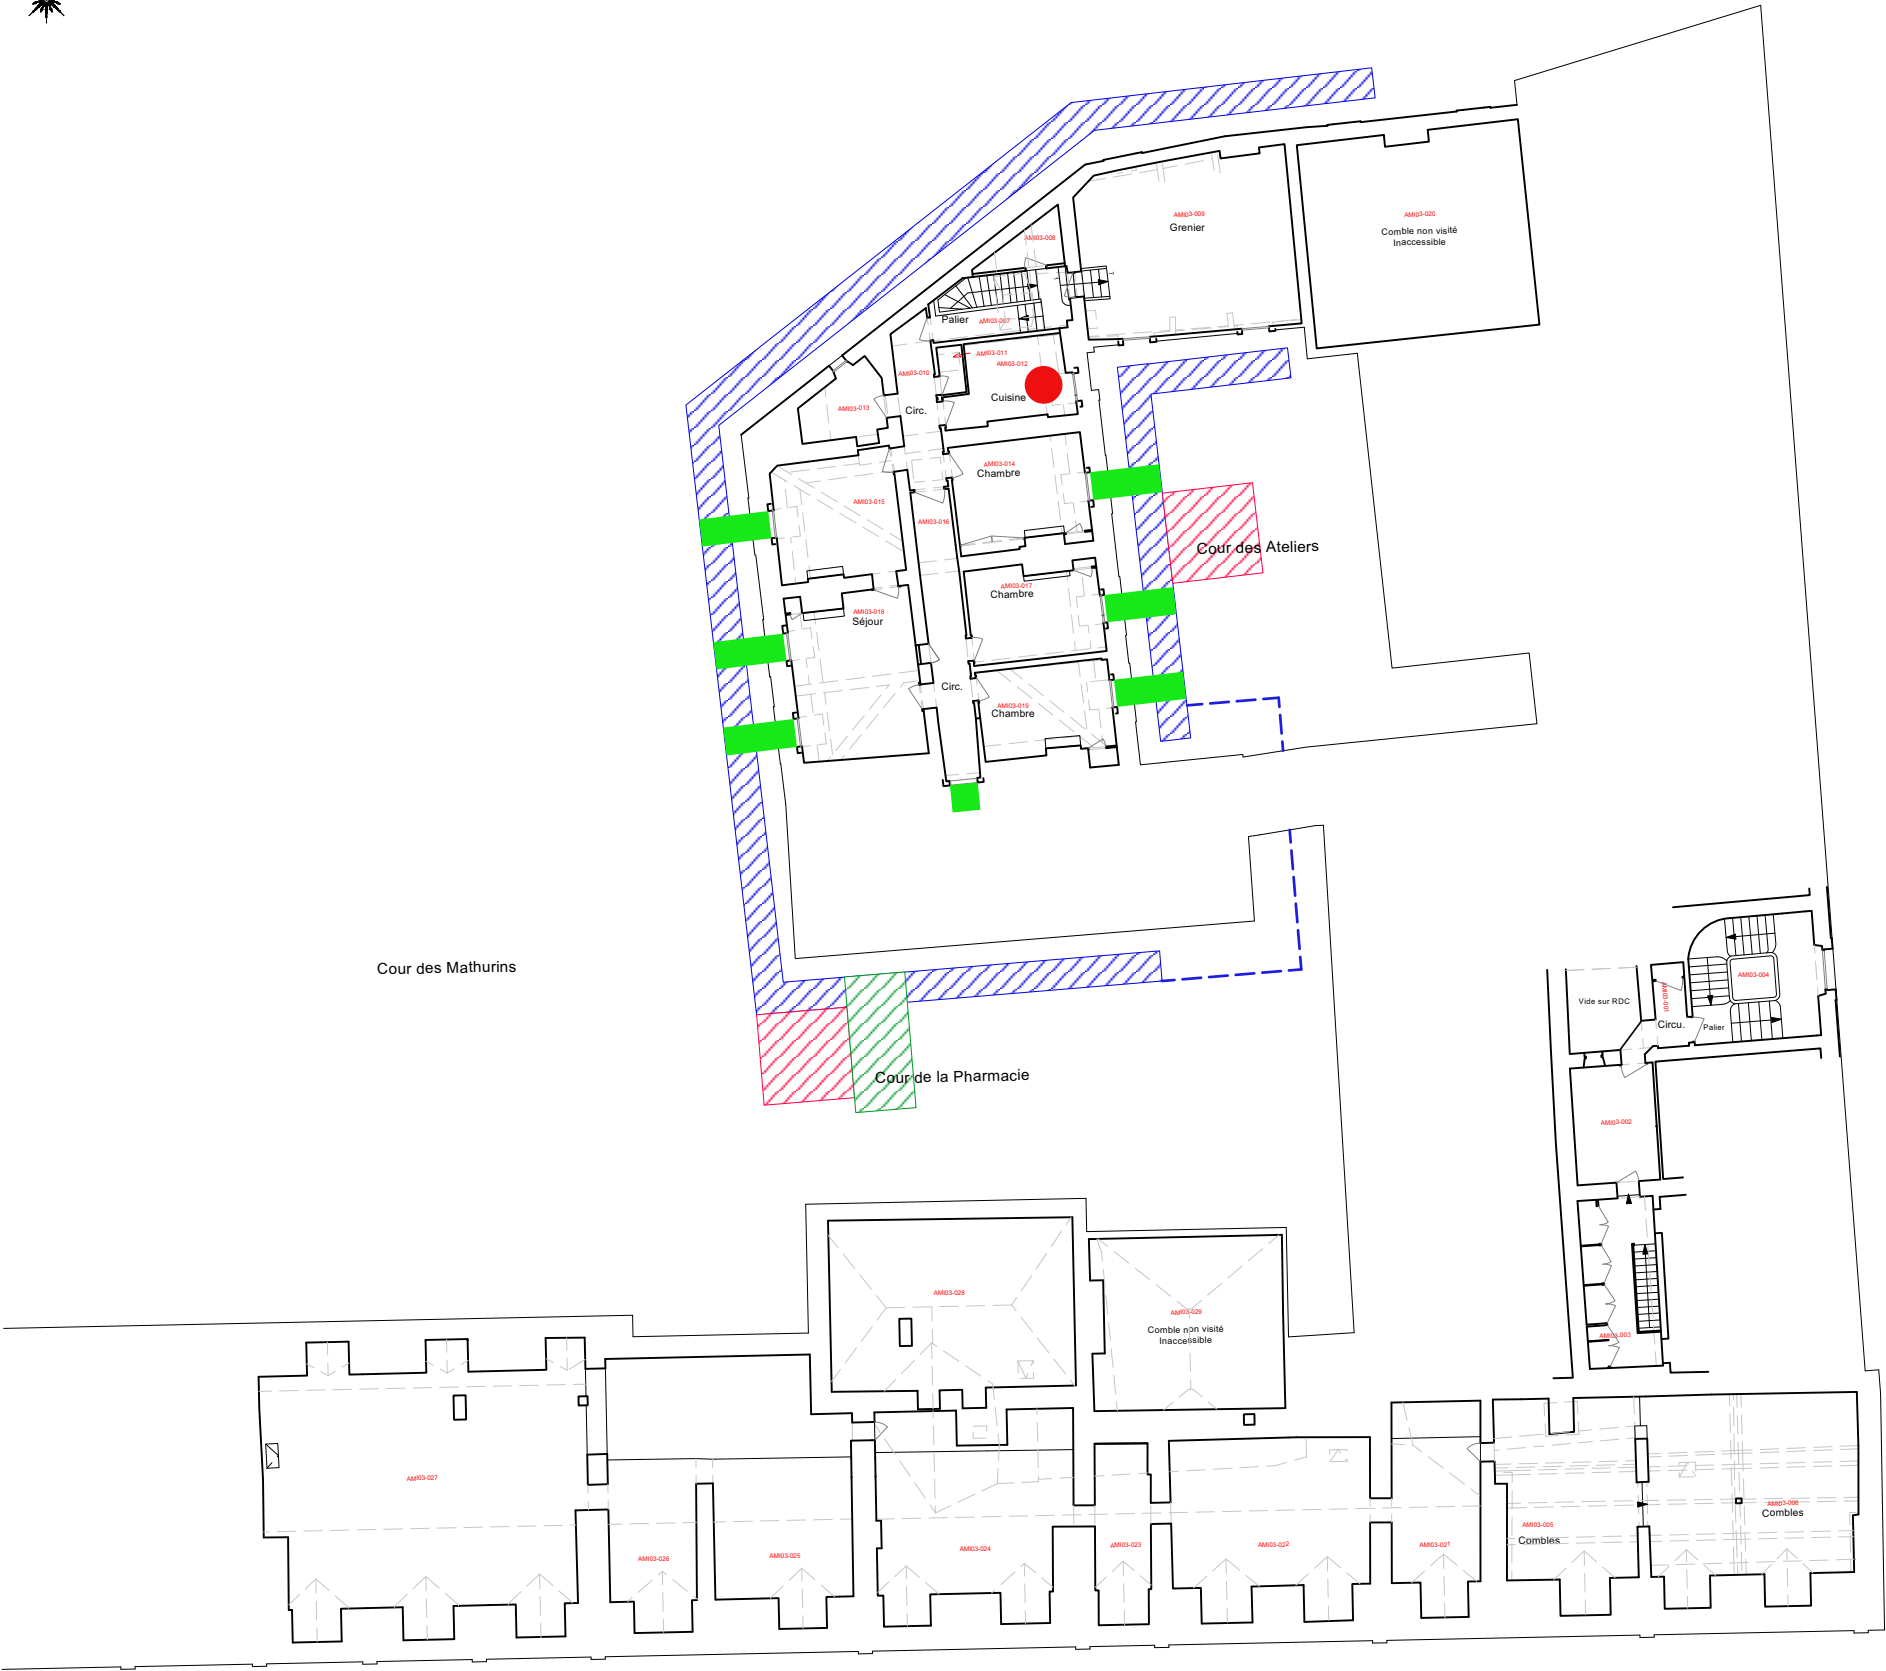
INSTALLATIONS DE CHANTIER  
**PHASE 2 Tranche ferme**  
**Plan de l'entresol du 1<sup>er</sup> étage**

- Echafaudage/Passerelle
- Sapine
- Escalier
- Périscopes
- Projection parapluie
- Pièce AMI03-012 la vue ni la ventilation ne peuvent être conservées pendant la durée des travaux

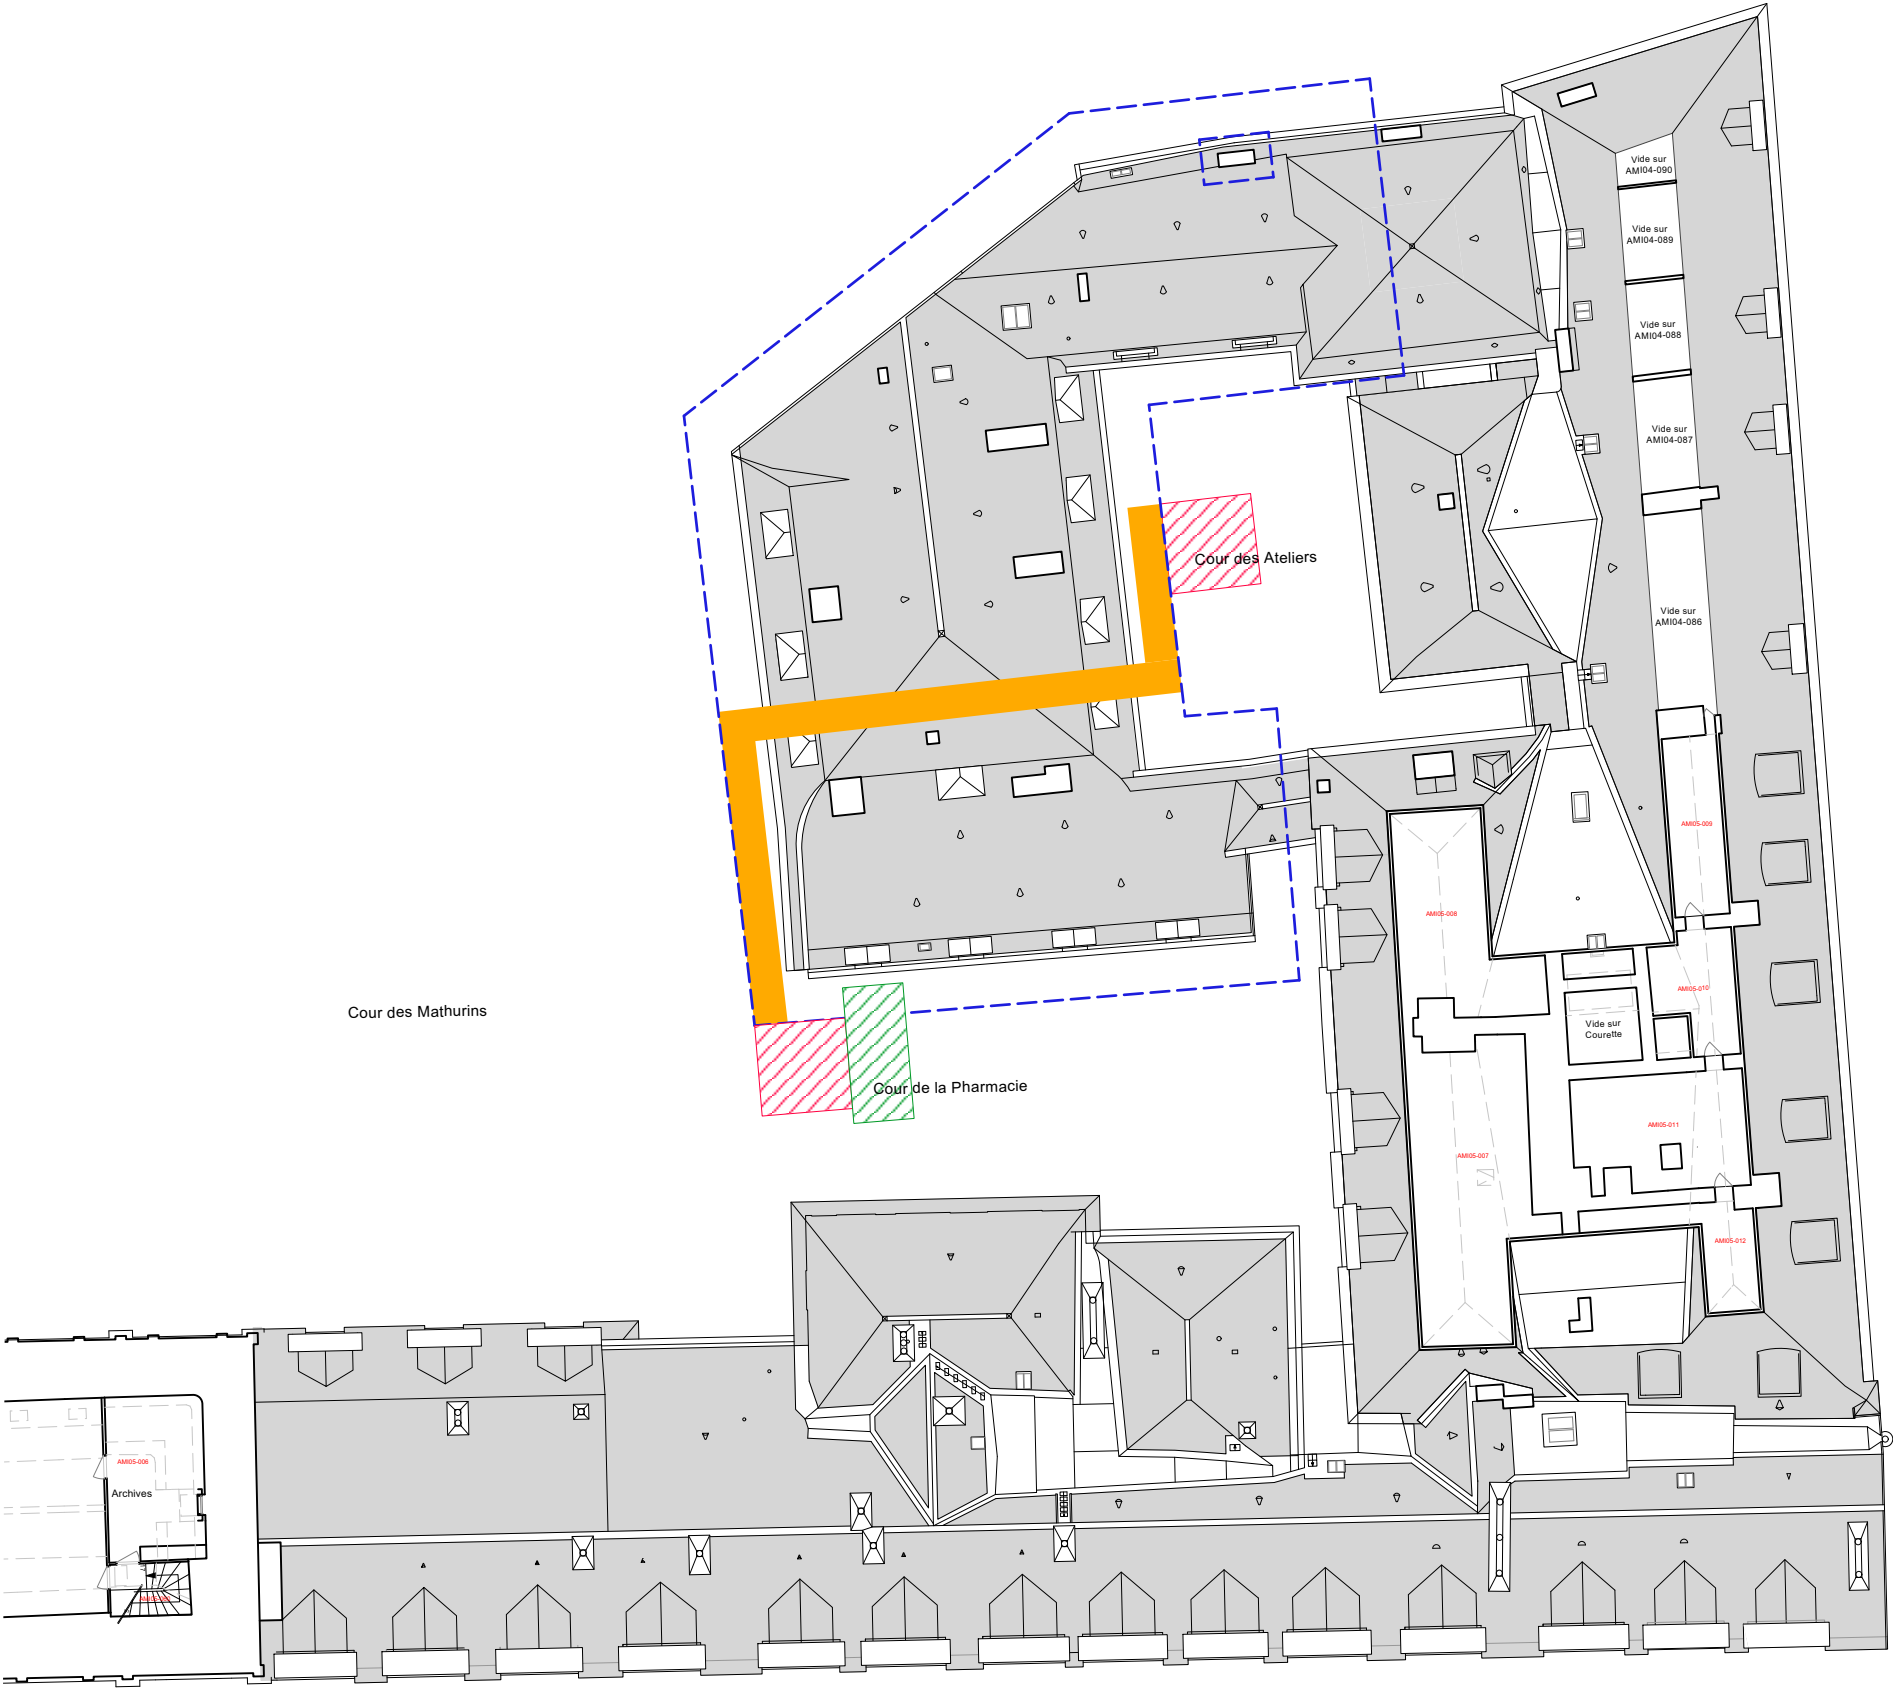
INSTALLATIONS DE CHANTIER  
**PHASE 2 Tranche ferme**  
**Plan des galetas**

Sapine
-

Escalier
-

Passerelle
-

Projection parapluie

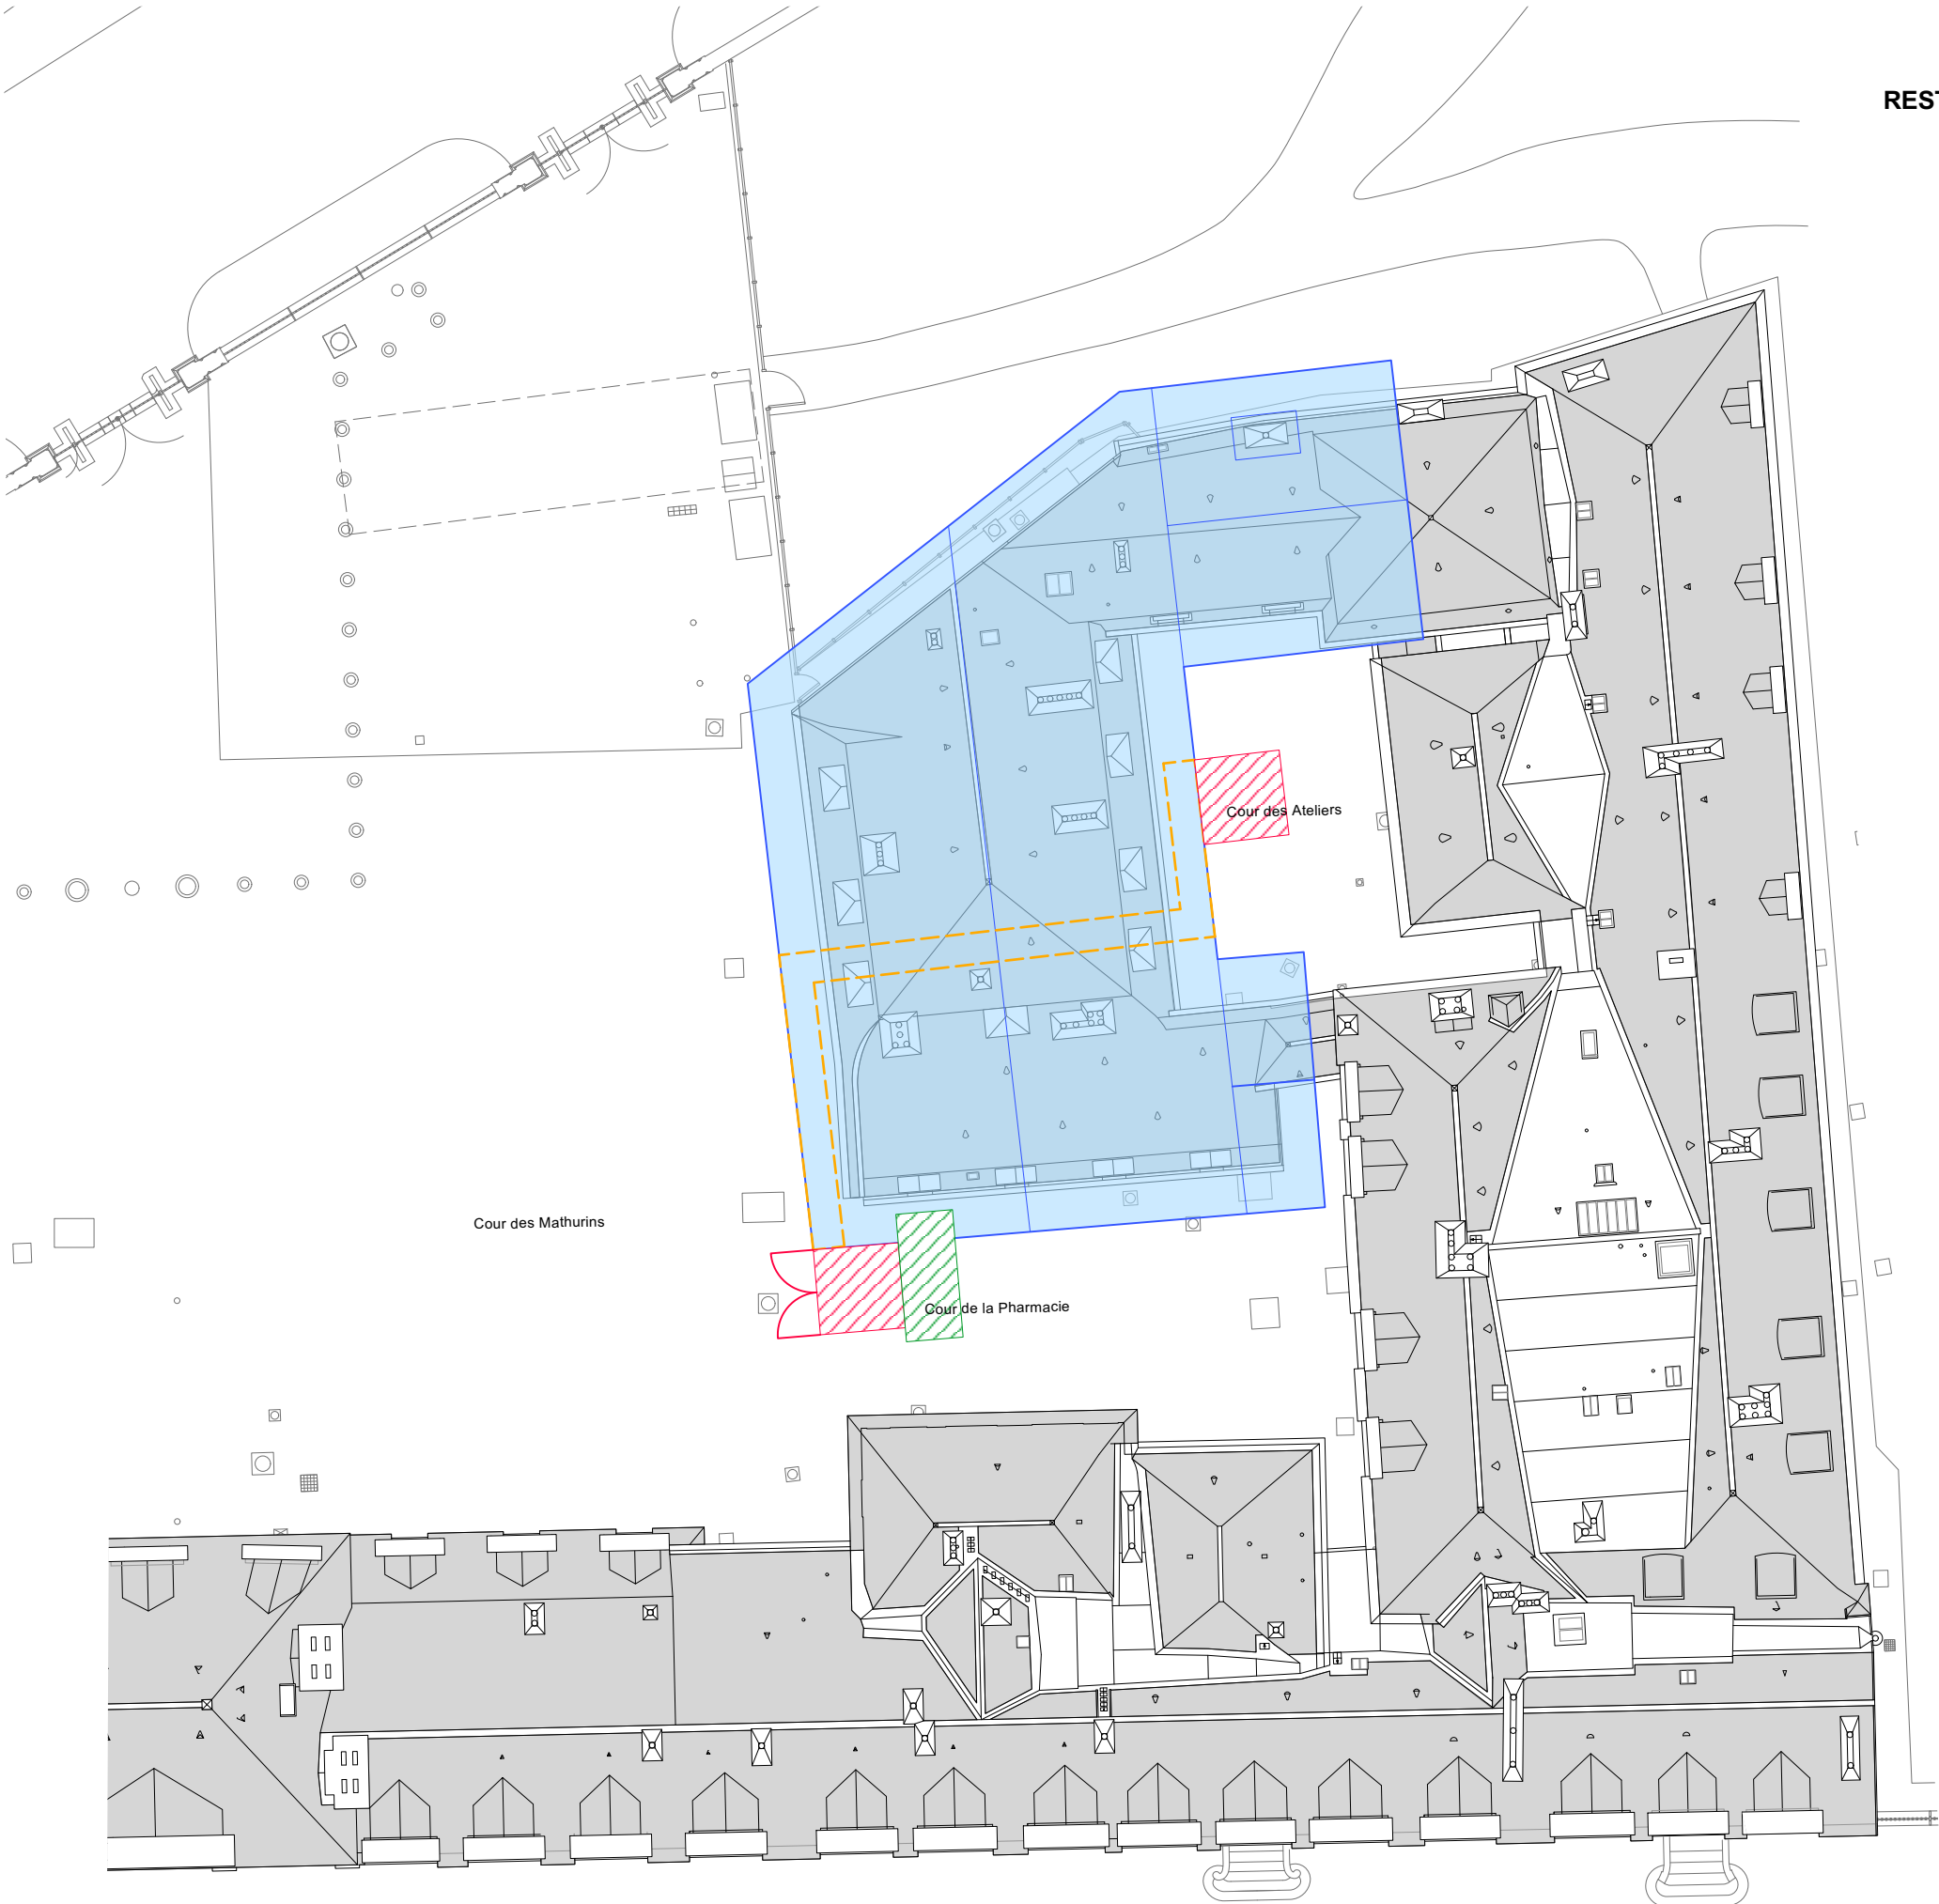
INSTALLATIONS DE CHANTIER  
**PHASE 2 Tranche ferme**  
**Plan de toiture**

- Parapluie
- Sapine
- Escalier
- Projection passerelle

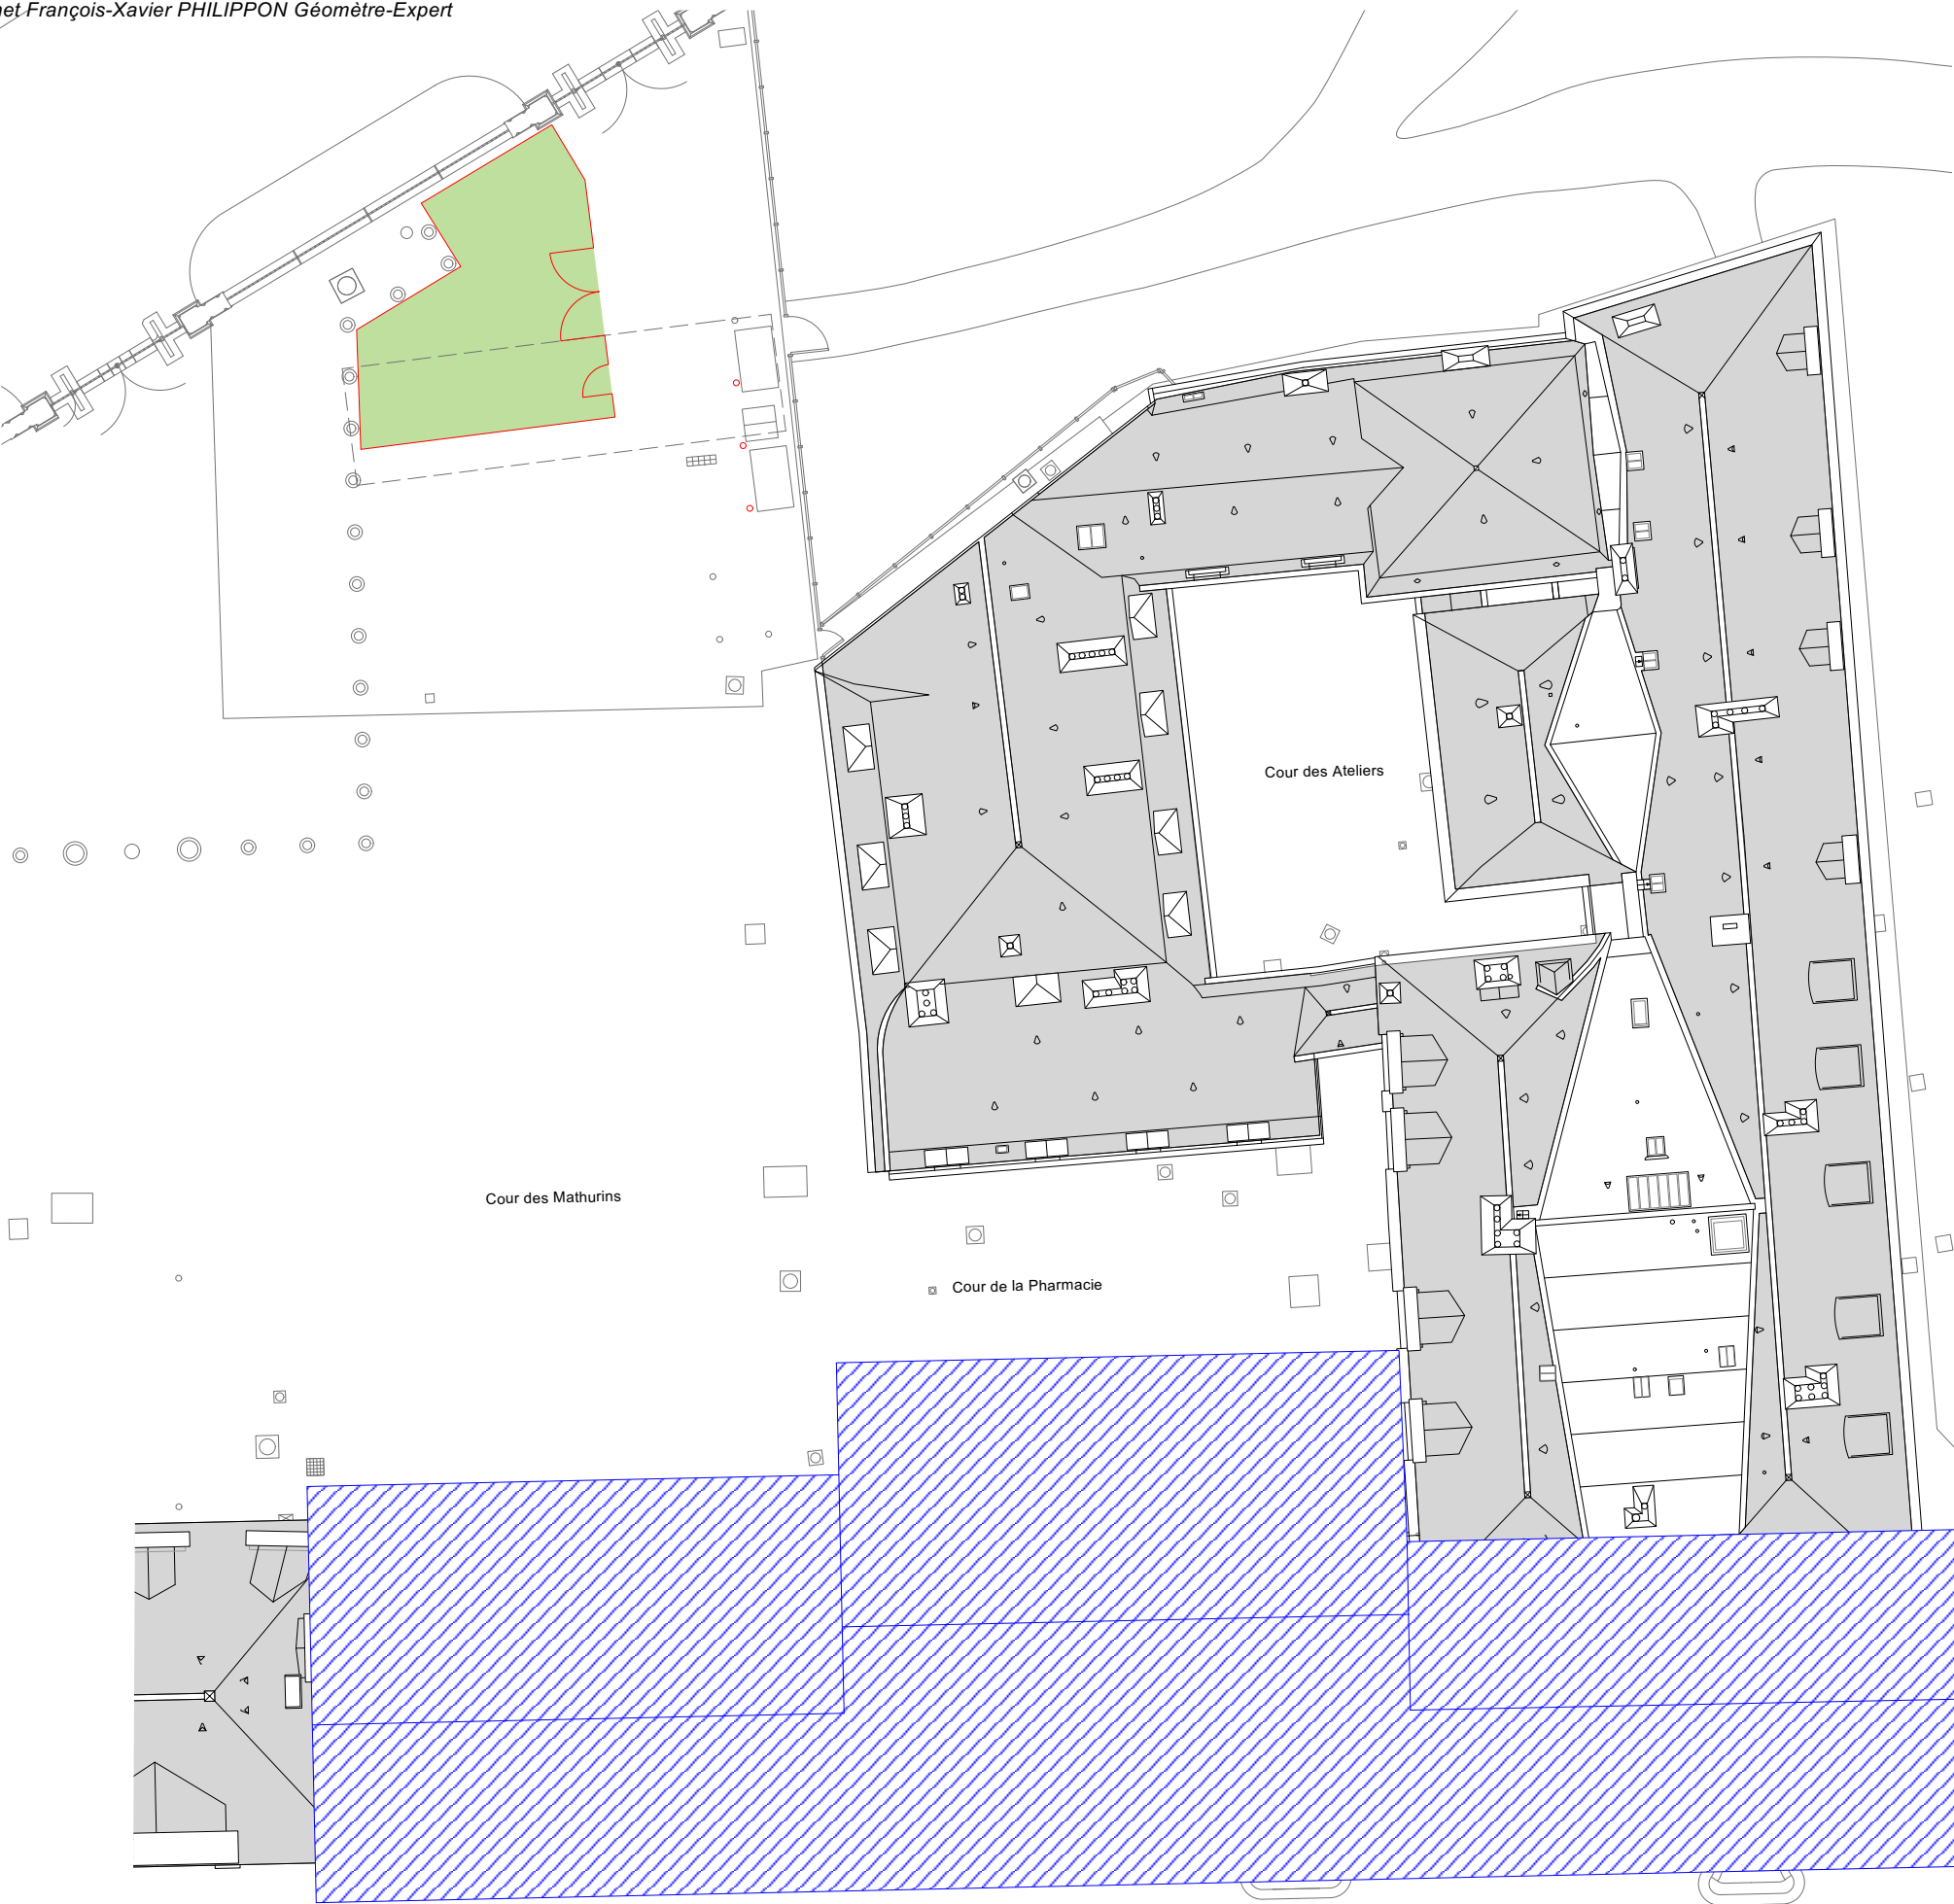
INSTALLATIONS DE CHANTIER  
**PHASE 3 Tranche optionnelle**  
*Plan de localisation*

Limite parapluie Phase 3 Tranche optionnelle
-

Zone de stockage
-

Enclos de chantier

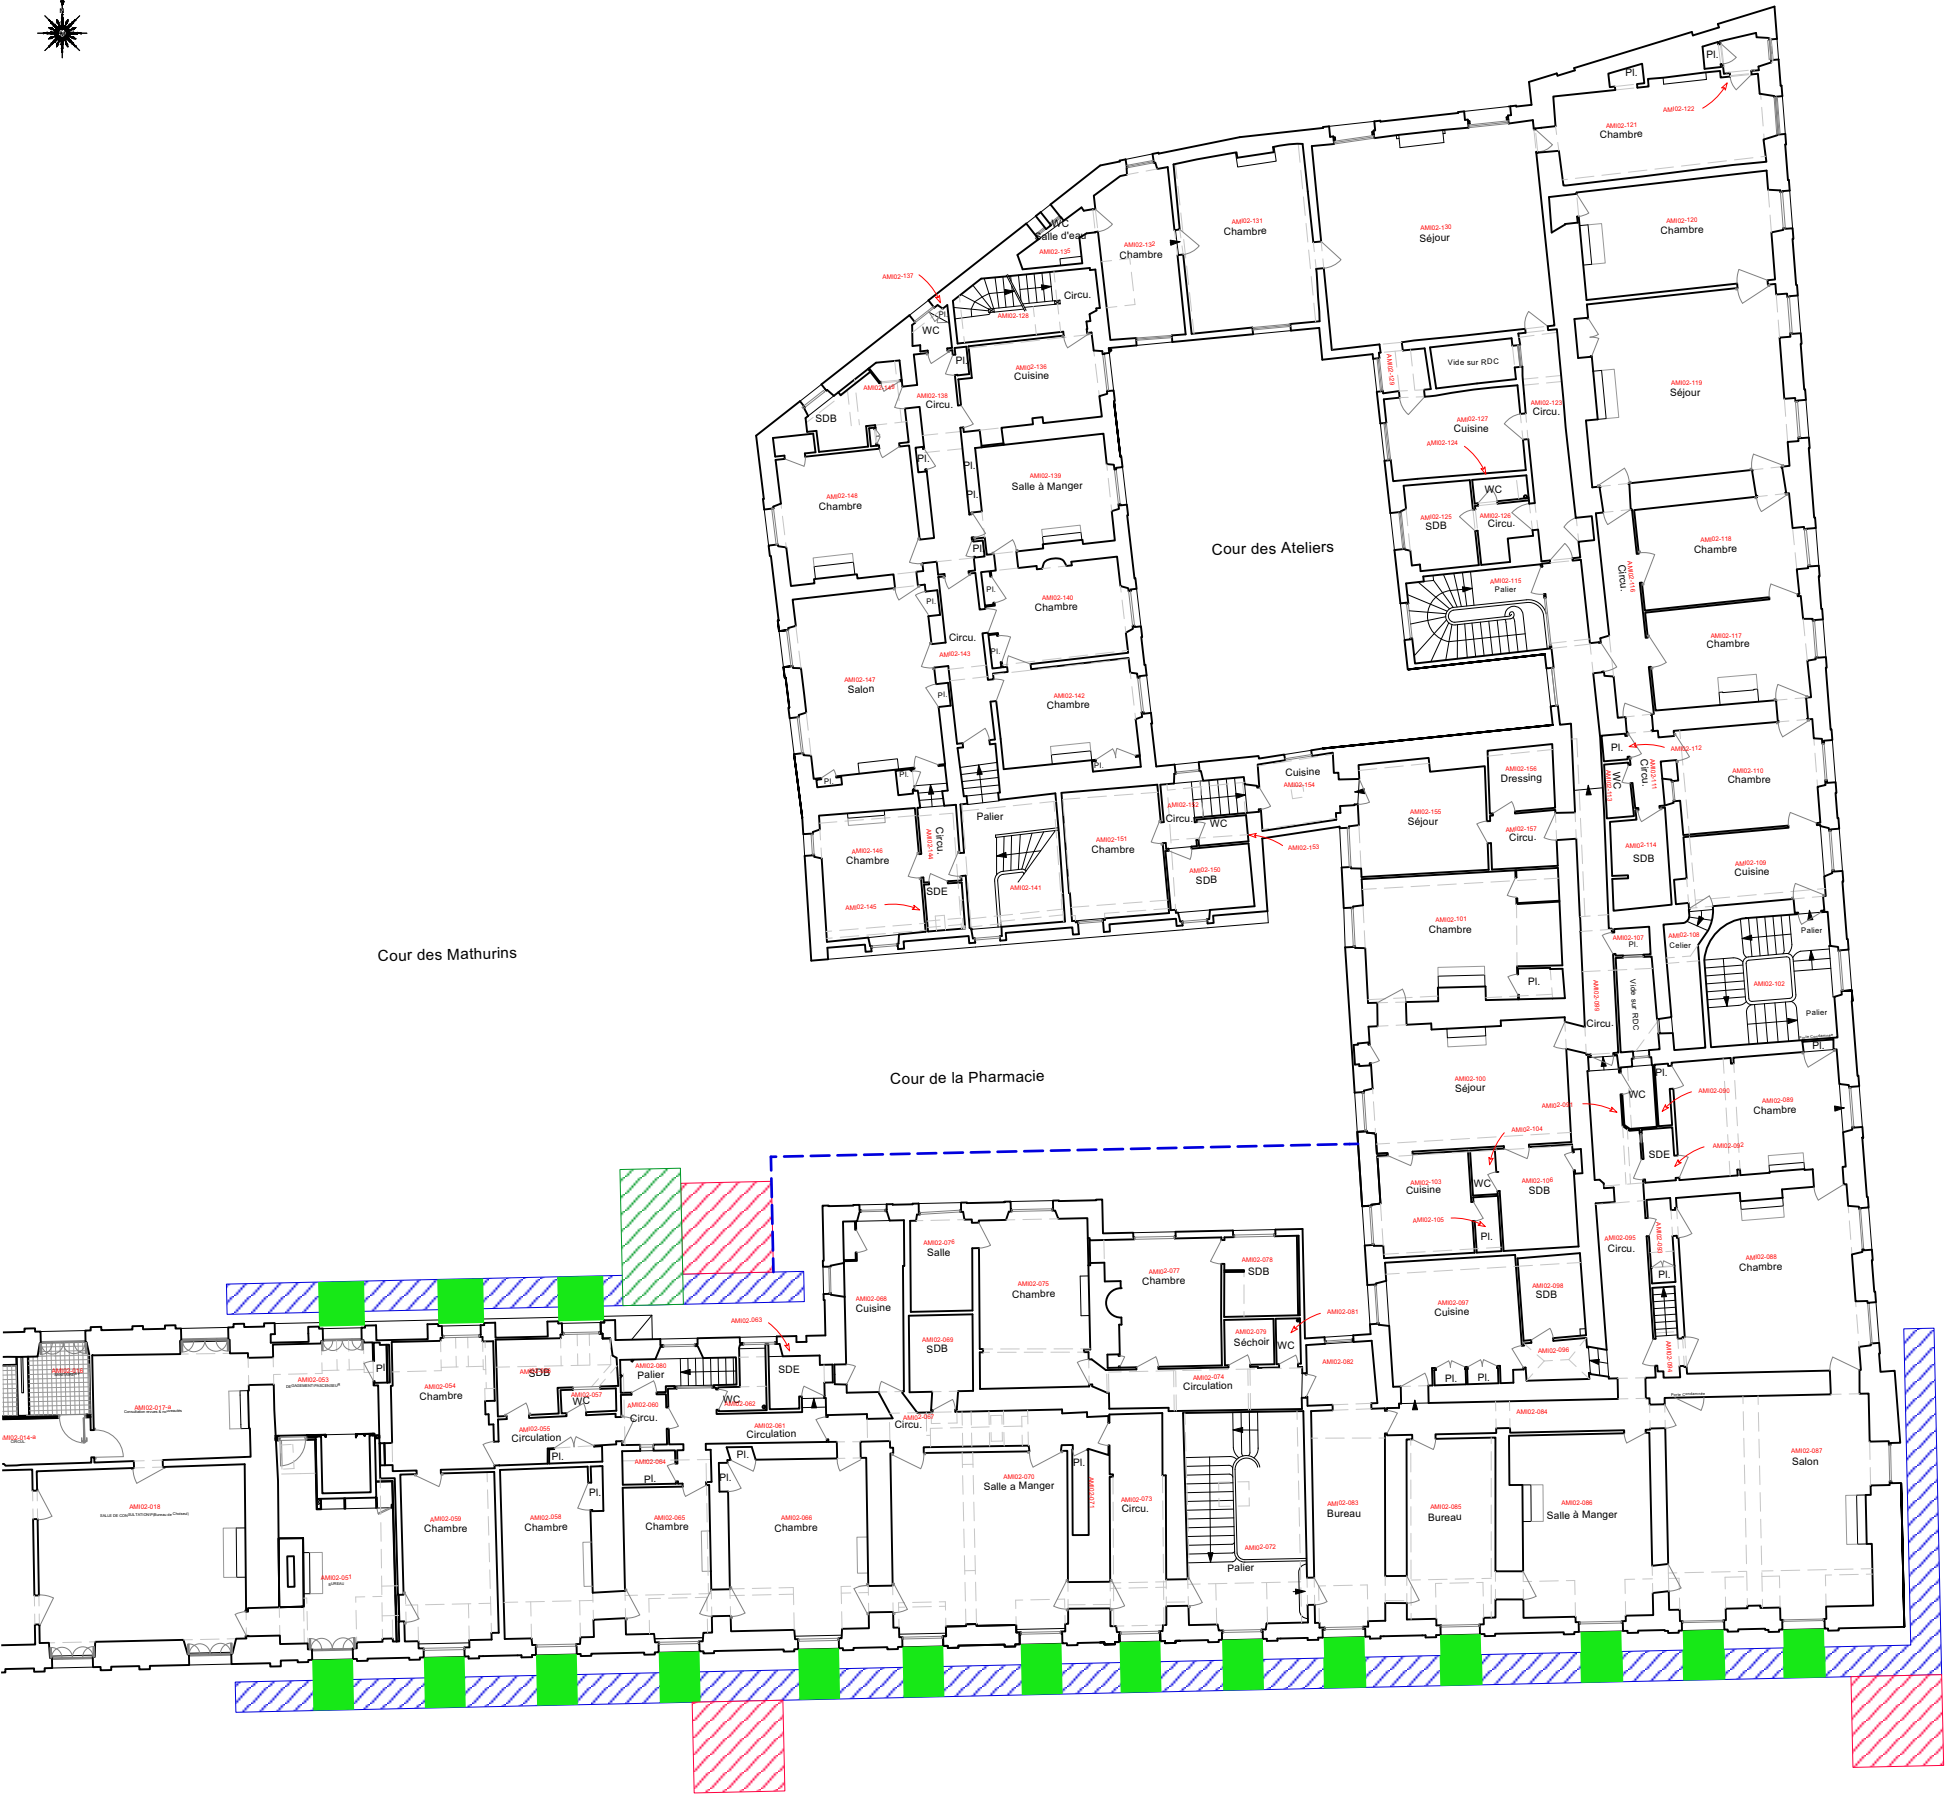
INSTALLATIONS DE CHANTIER  
**PHASE 3 Tranche optionnelle**  
**Plan du 1<sup>er</sup> étage**

Echafaudage/Passerelle
-

Sapine
-

Escalier
-

Périscopes
-

Projection parapluie
