# Château de Fontainebleau

RESTAURATION DES COUVERTURES DE LA PARTIE EST  
ETUDES DE PROJET

PHASE PRO

DOCUMENTS GRAPHIQUES

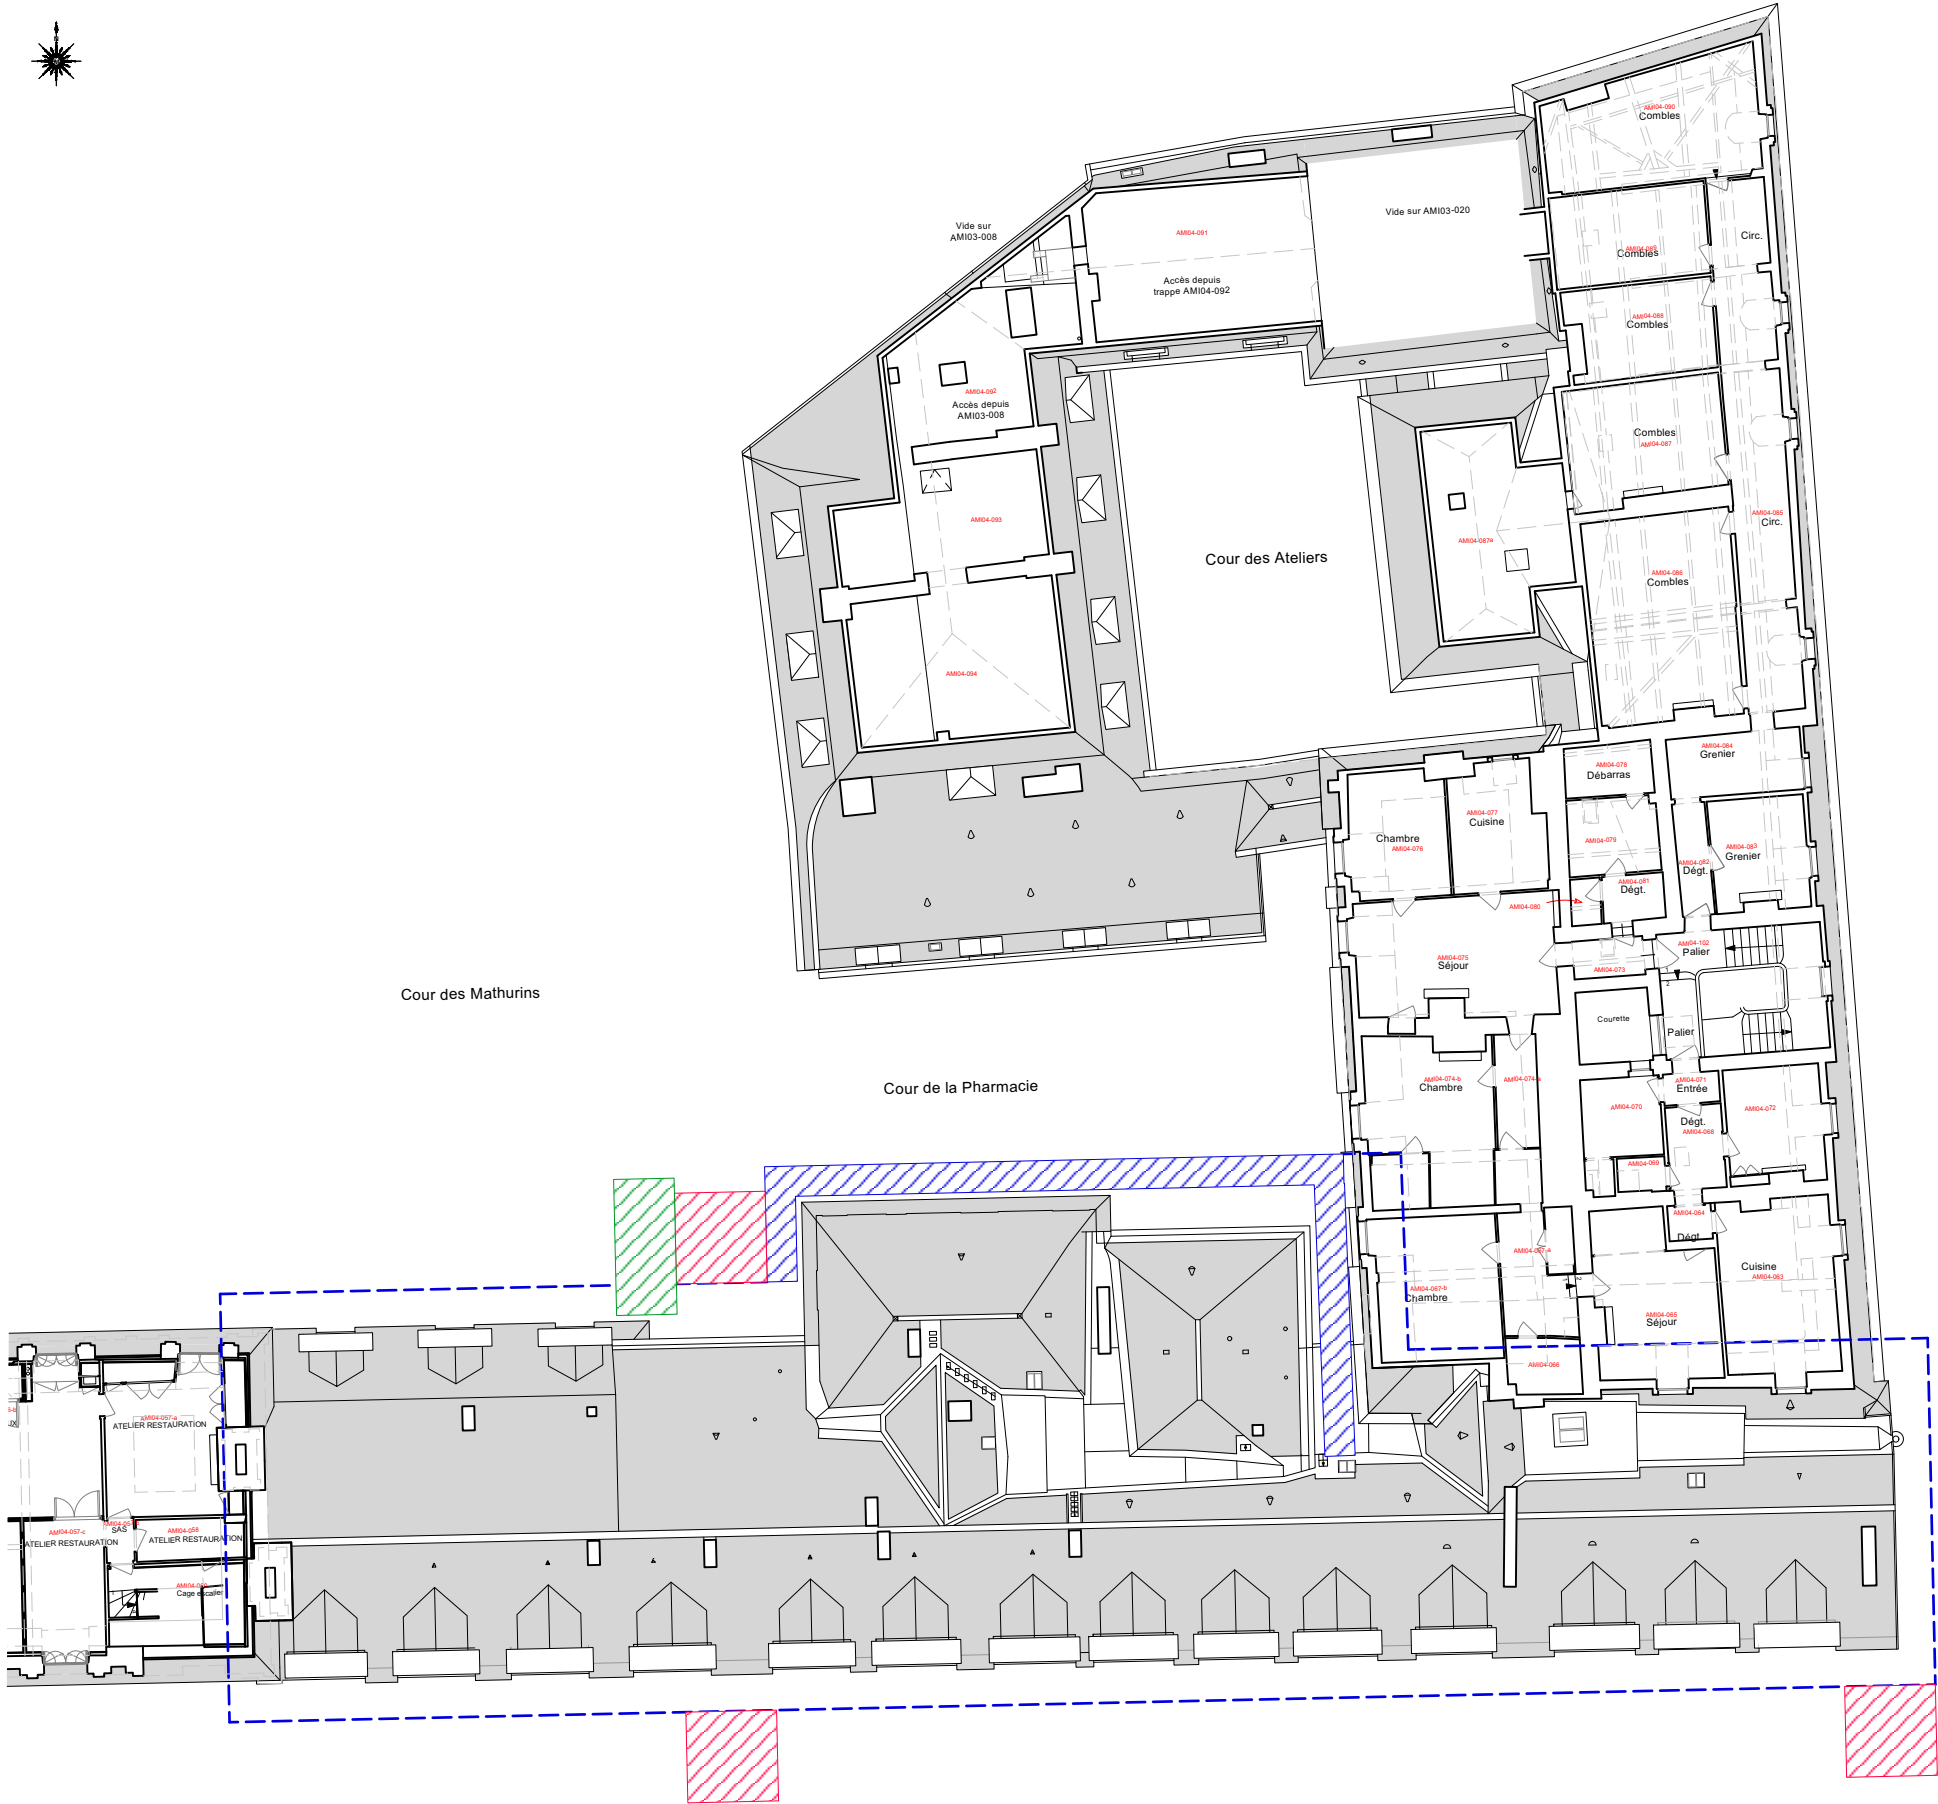
INSTALLATIONS DE CHANTIER  
**PHASE 3 Tranche optionnelle**  
**Plan du 2<sup>ème</sup> étage**

Echafaudage/Passerelle
-

Sapine
-

Escalier
-

Projection parapluie

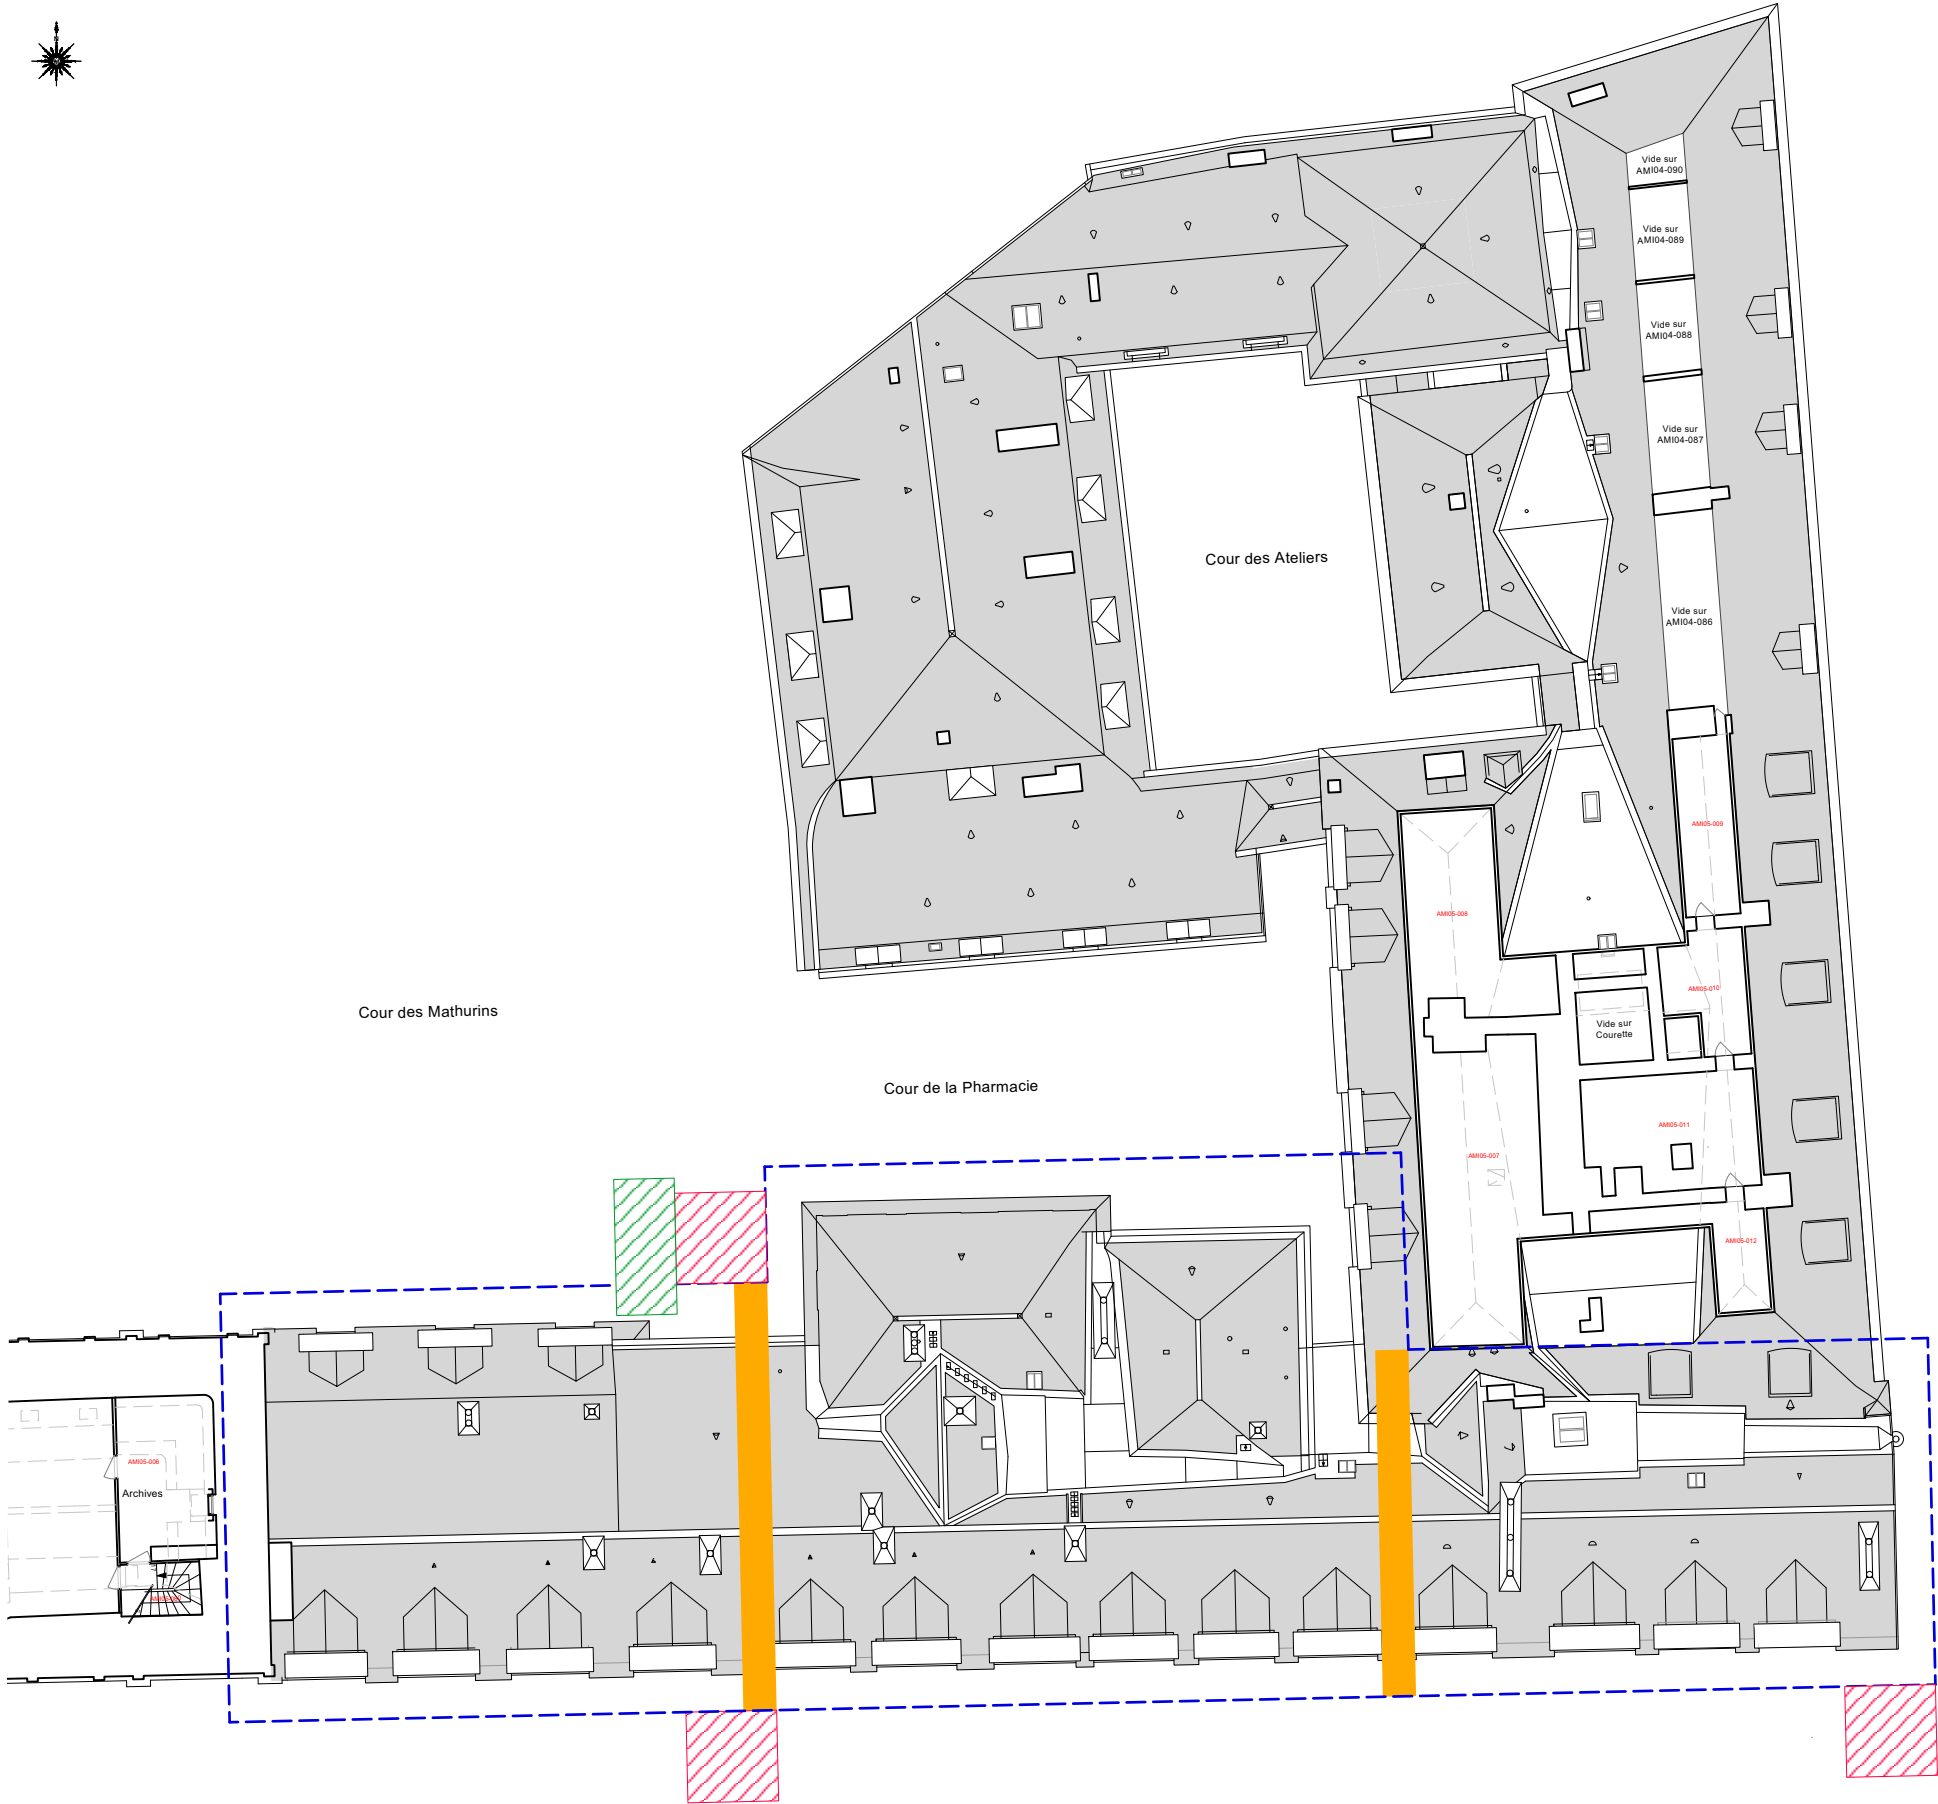
INSTALLATIONS DE CHANTIER  
**PHASE 3 Tranche optionnelle**  
**Plan des galetas**

Sapine
-

Escalier
-

Passerelle
-

Projection parapluie

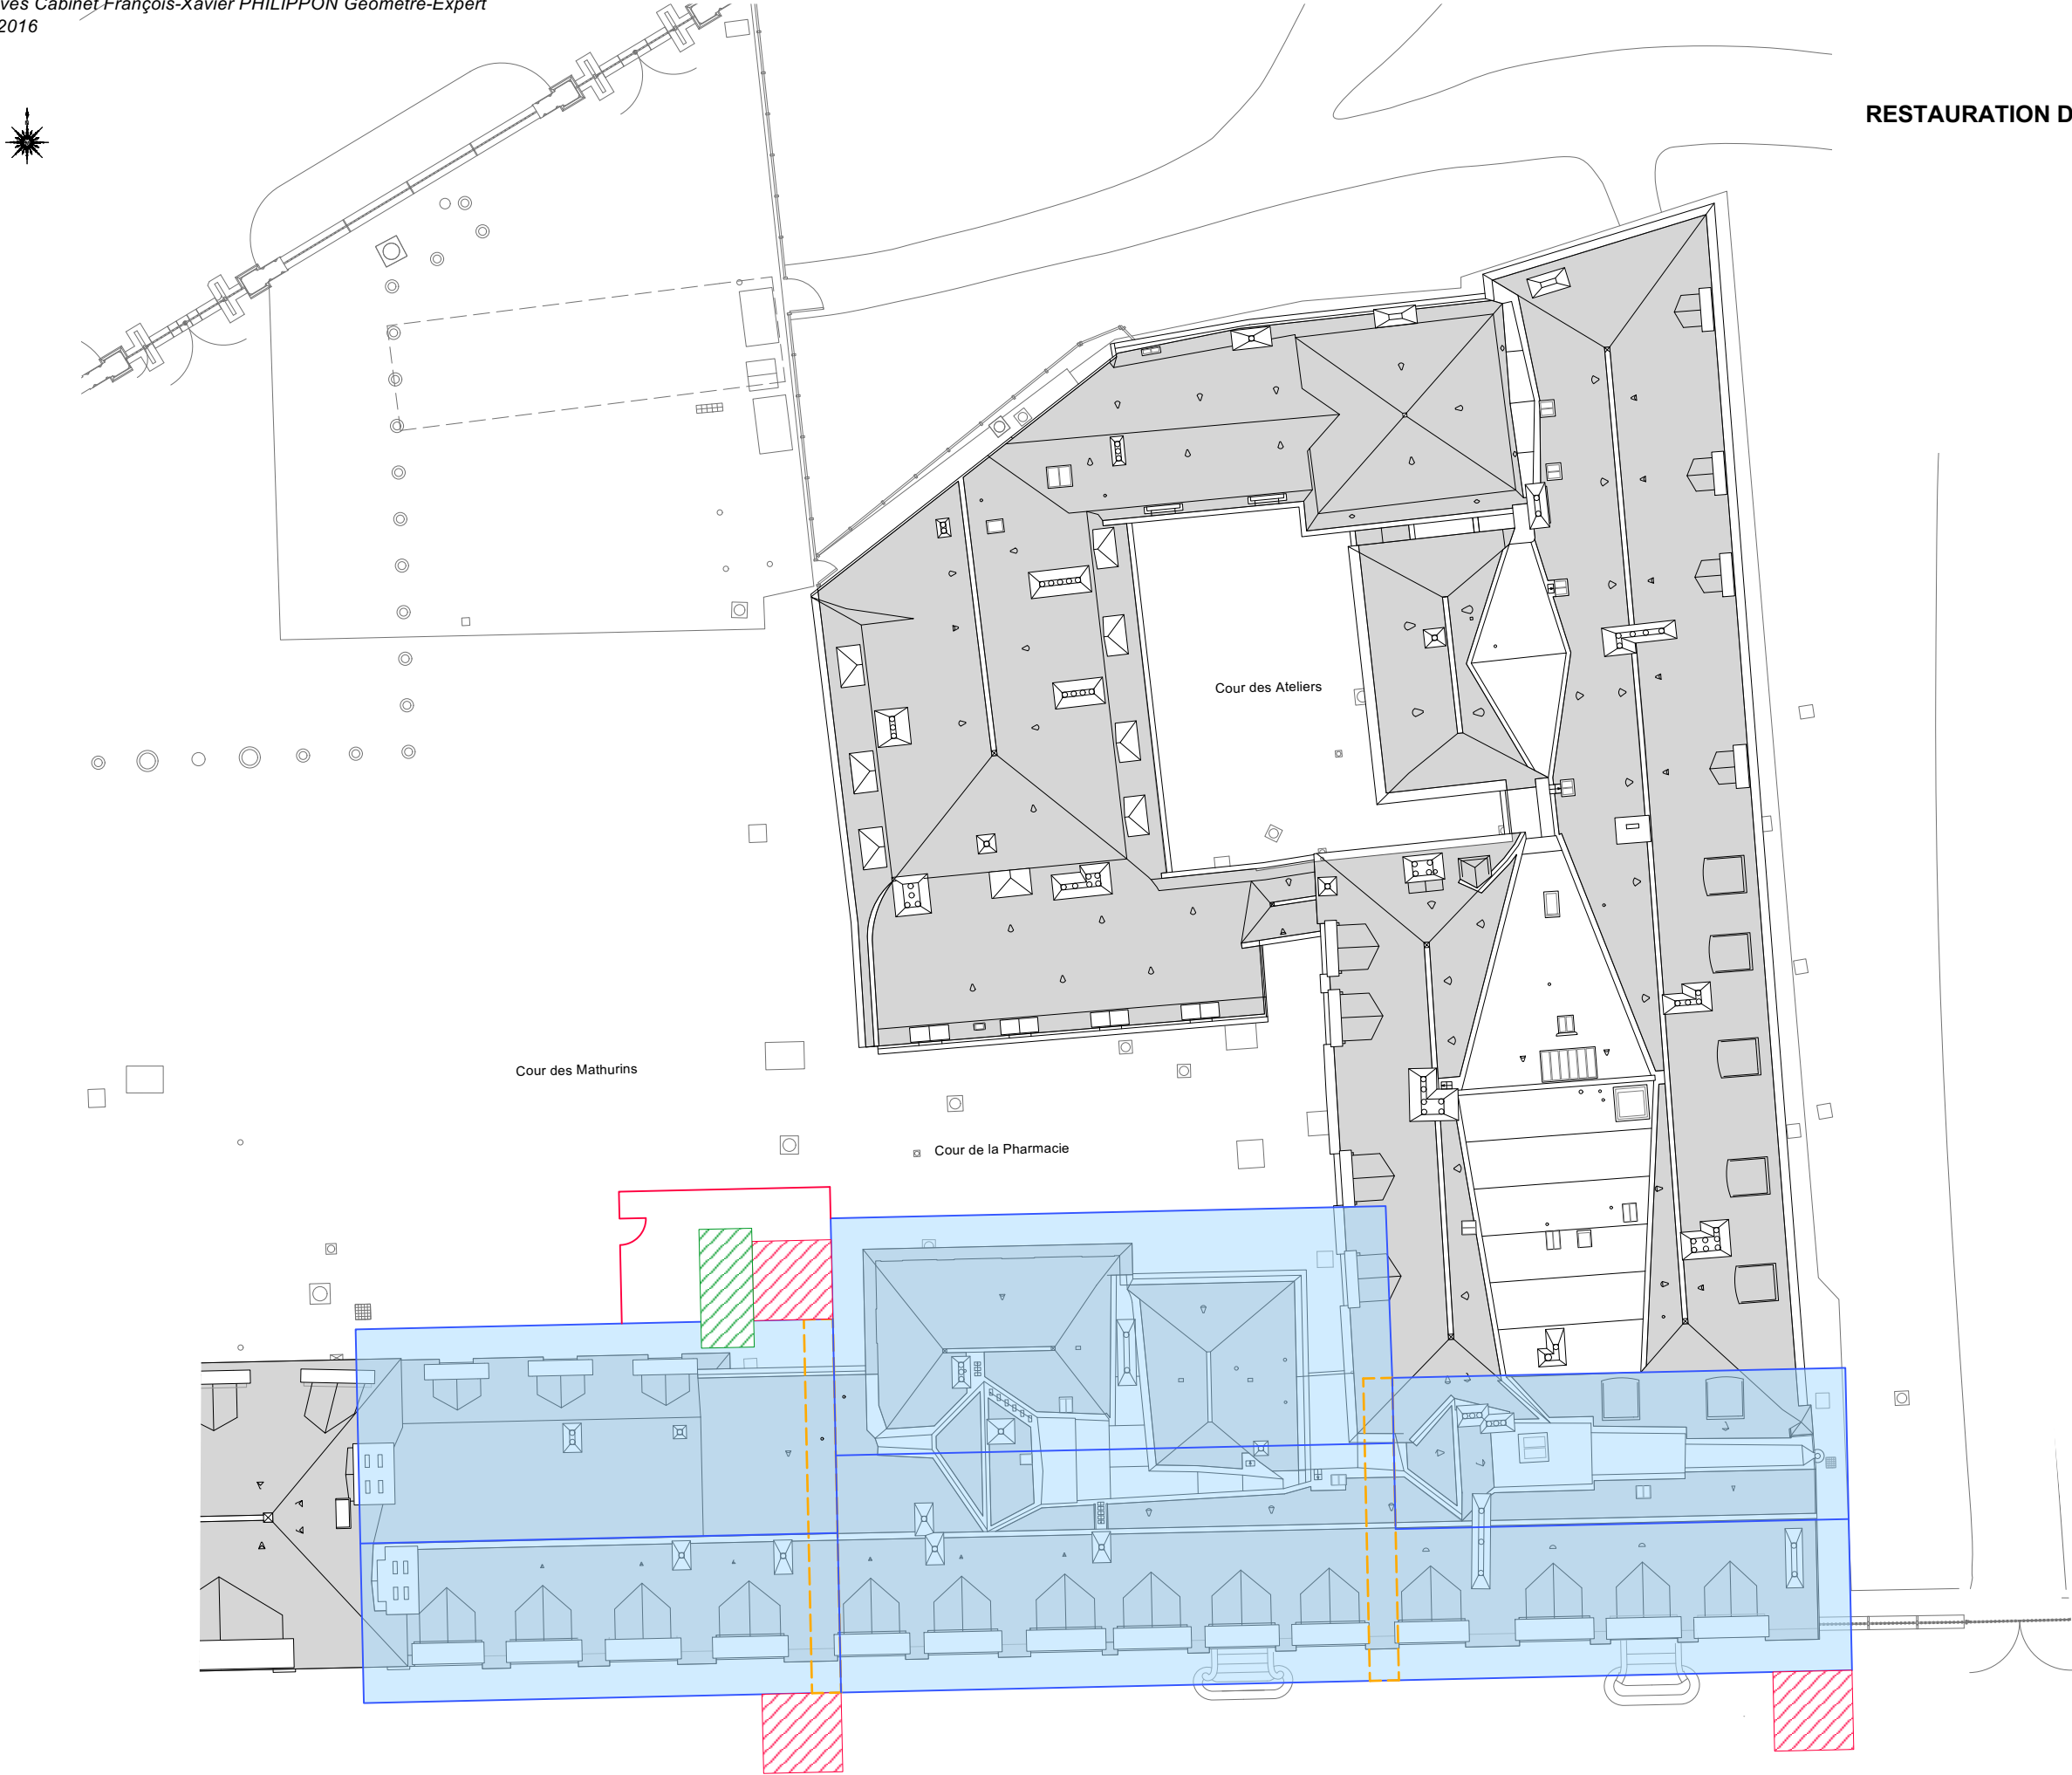
INSTALLATIONS DE CHANTIER  
**PHASE 3 Tranche optionnelle**  
**Plan de toiture**

- Enclos de chantier
- Parapluie
- Sapine
- Escalier
- Projection passerelle

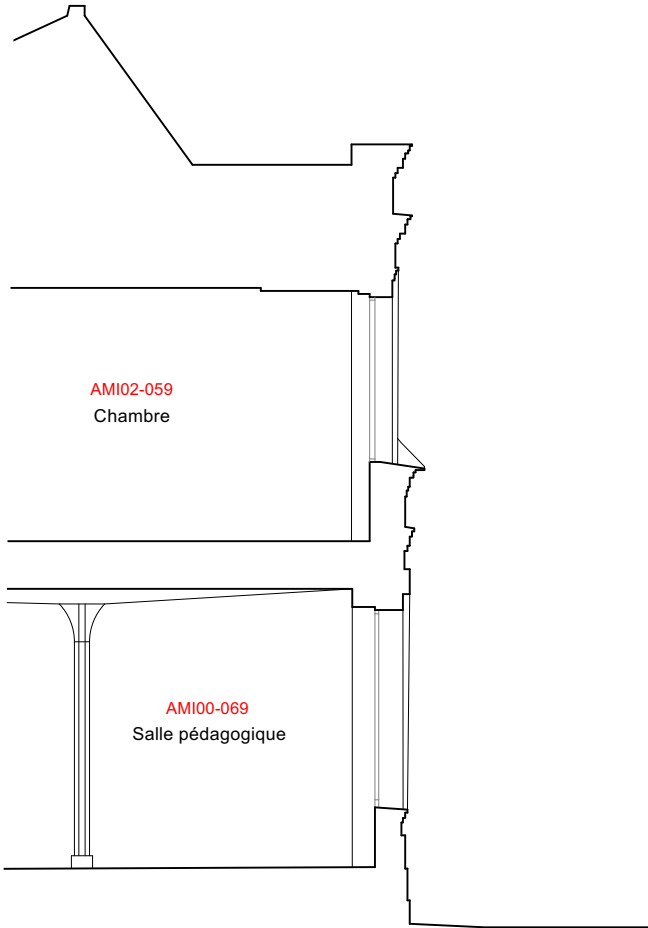
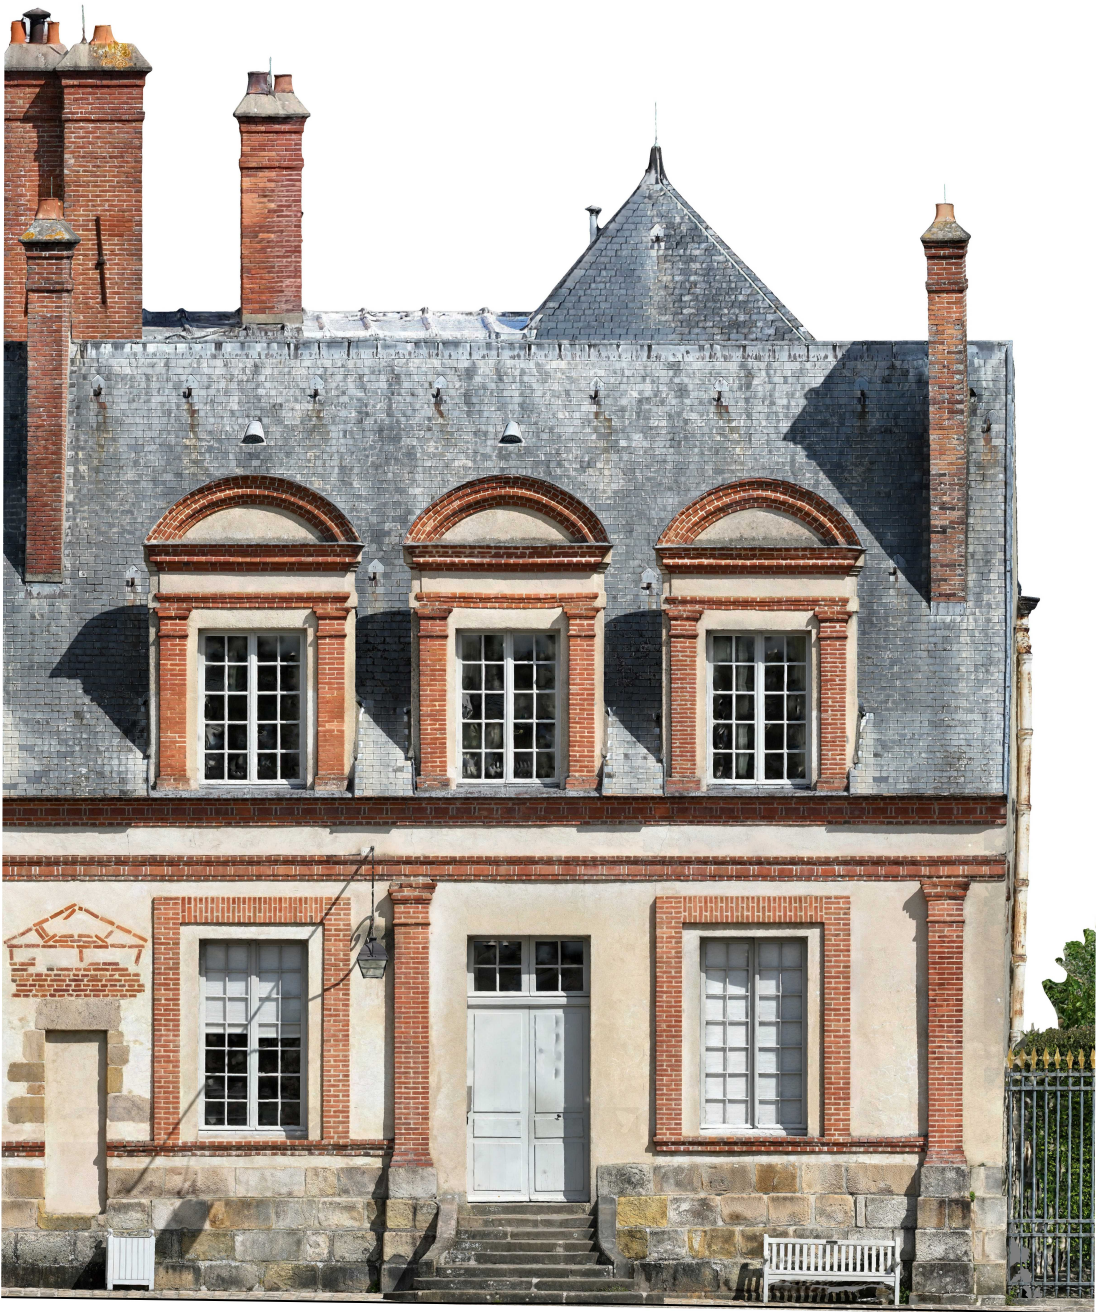
PRINCIPE D'ÉCHAFAUDAGE DEVANT LES LUCARNES  
*Coupe - Elévation sud partielle sur Cour d'Honneur*

*Etat actuel*  
Échelle 1/100

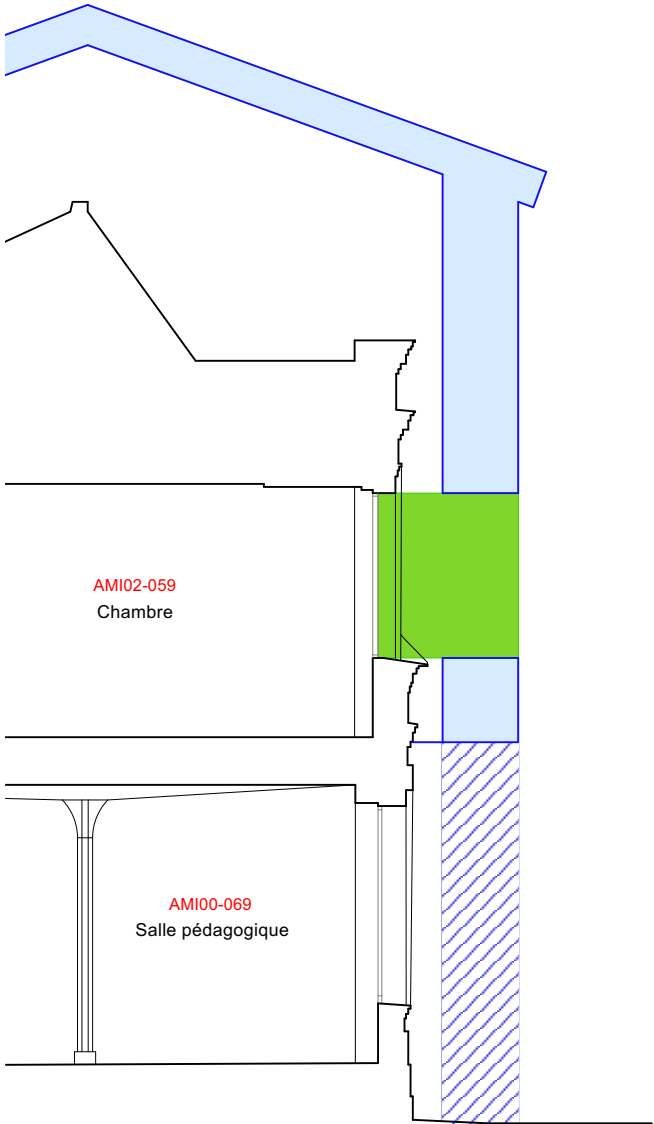
PRINCIPE D'ÉCHAFAUDAGE DEVANT LES LUCARNES  
*Coupe - Elévation sud partielle sur Cour d'Honneur*

- Parapluie
- Structure échafaudage et parapluie
- "Périscopes" étanche
- Tunnel de sécurité

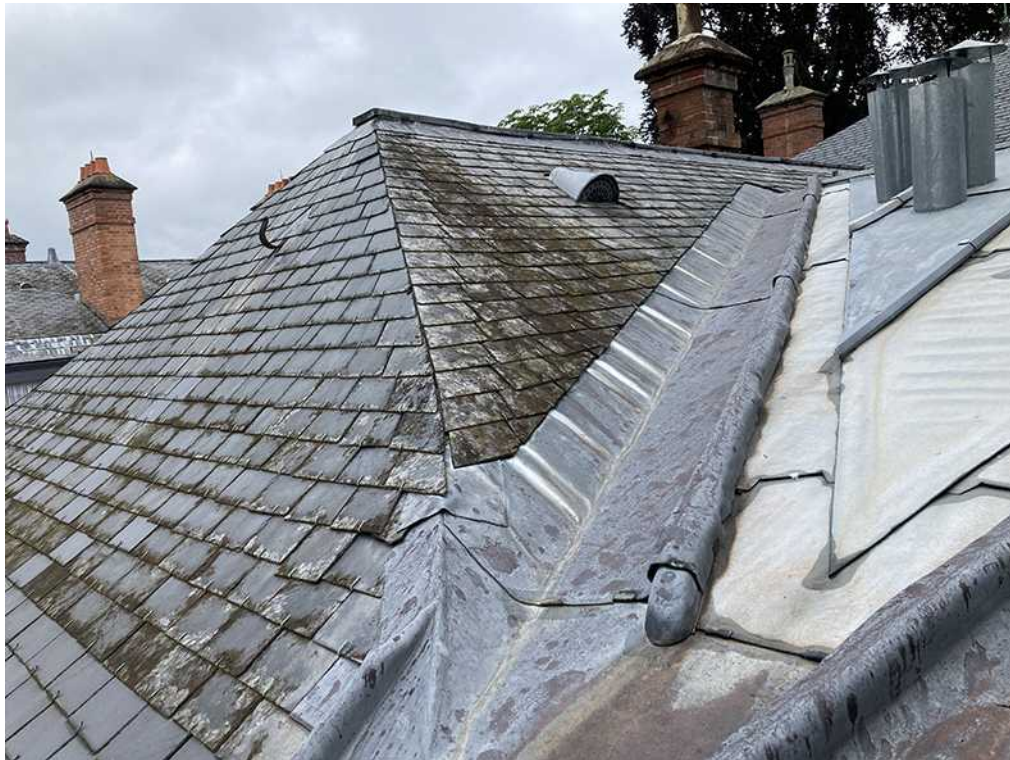
Toiture AMI04-087a

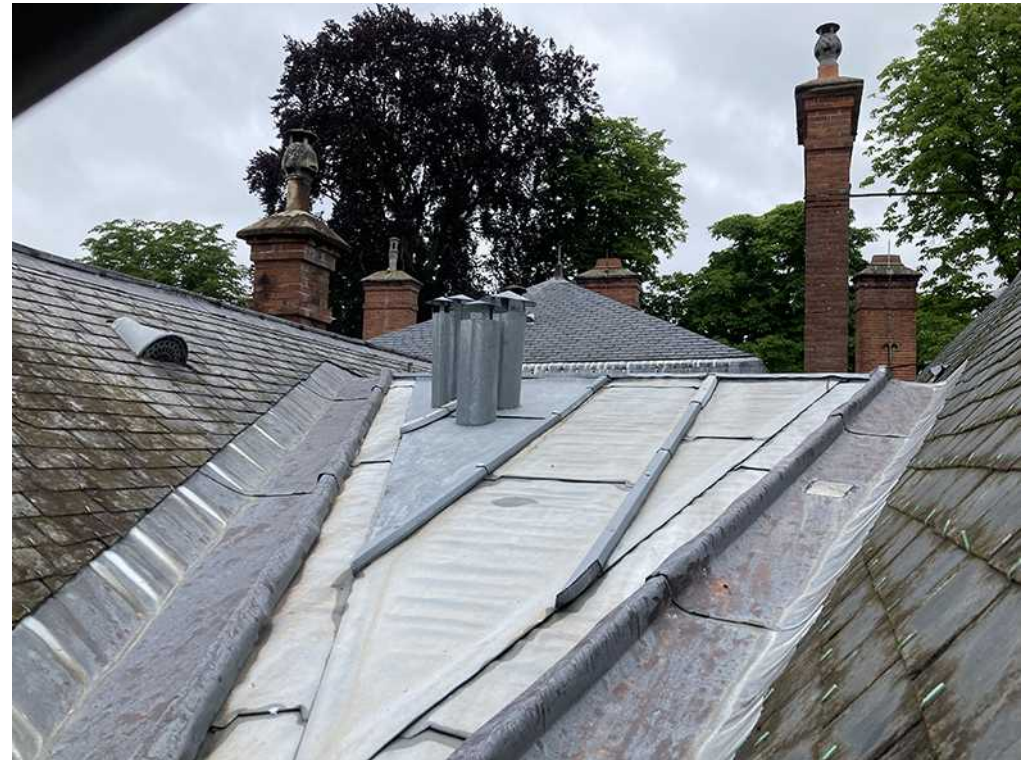
Toiture AMI04-087a

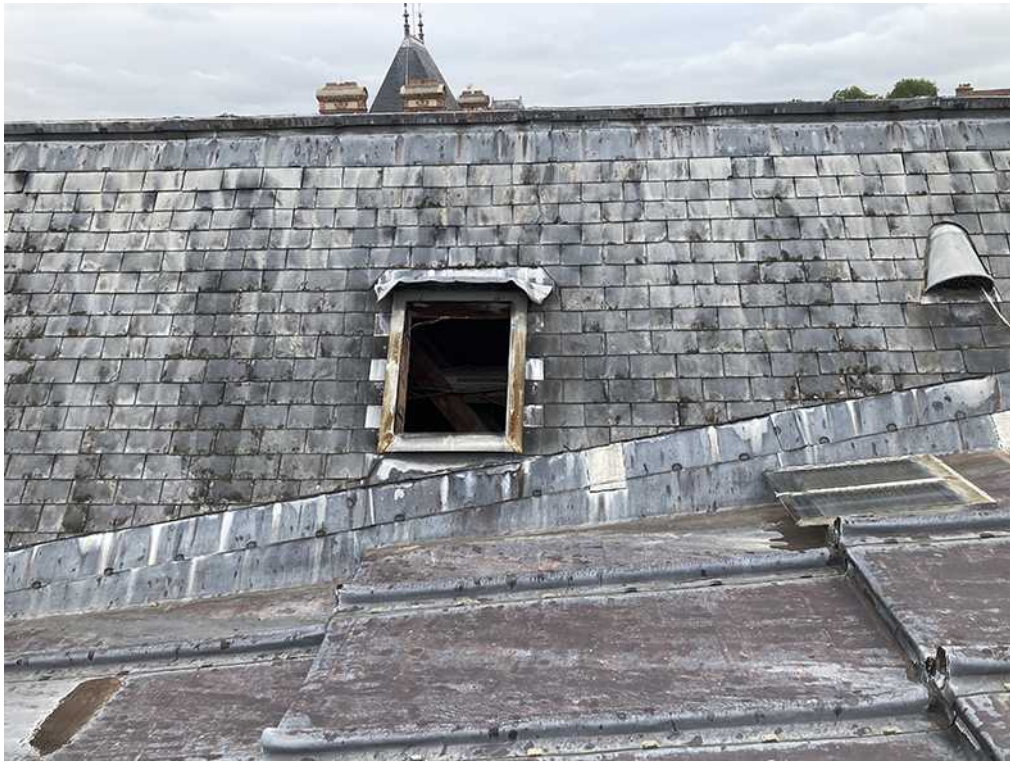
Trappe d'accès en toiture AMI05-007

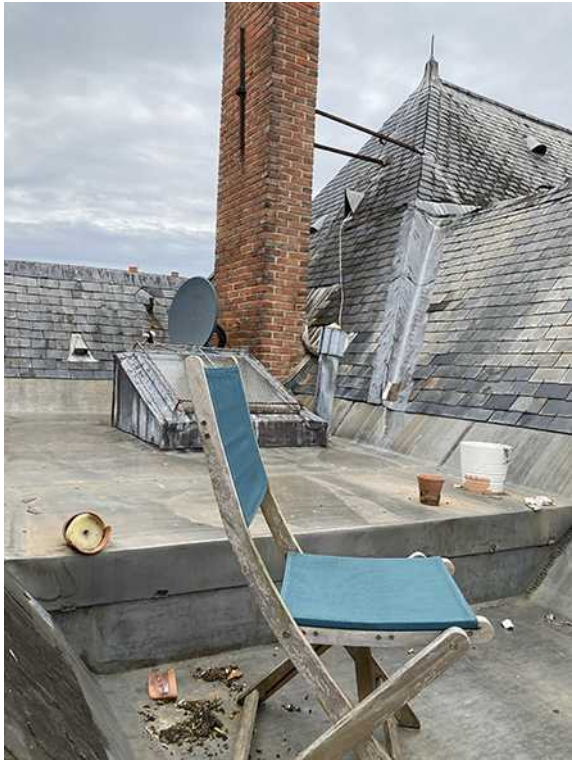
Terrasson proche AMI05-007

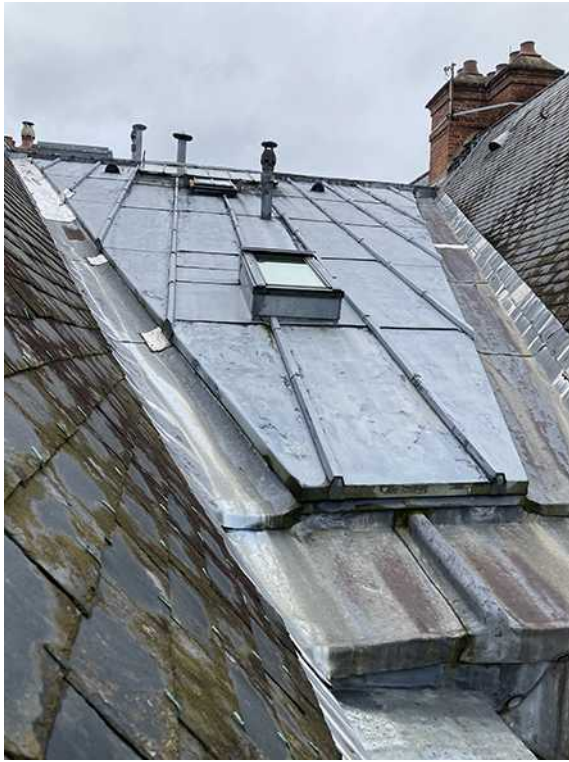
Toiture proche AMI05-008

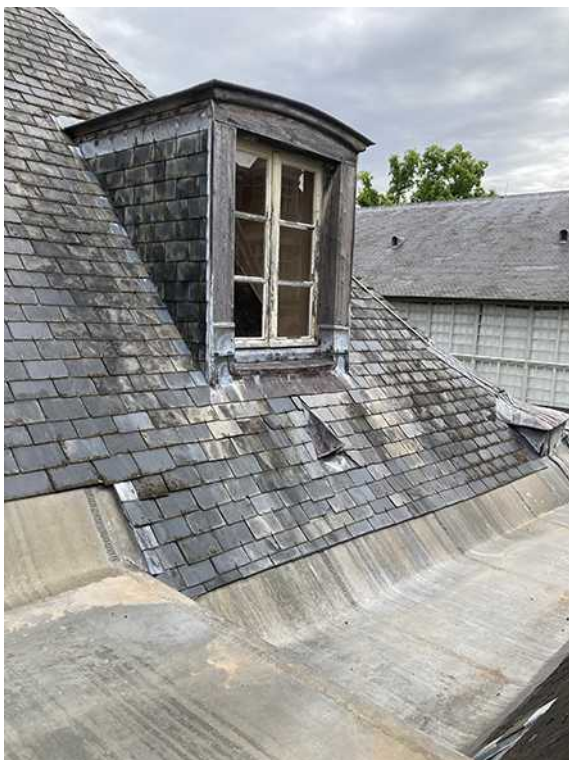
Lucarne proche AMI05-012
