AILE DES MINISTRES
RESTAURATION DES COUVERTURES DE LA PARTIE EST

RESTAURATION DES COMBLES
(ISOLATION ET ENTRETIEN ULTÉRIEUR)
Premier étage et galetas

Patrick PONSOT A.C.M.H
Additif du 02 Juin 2025

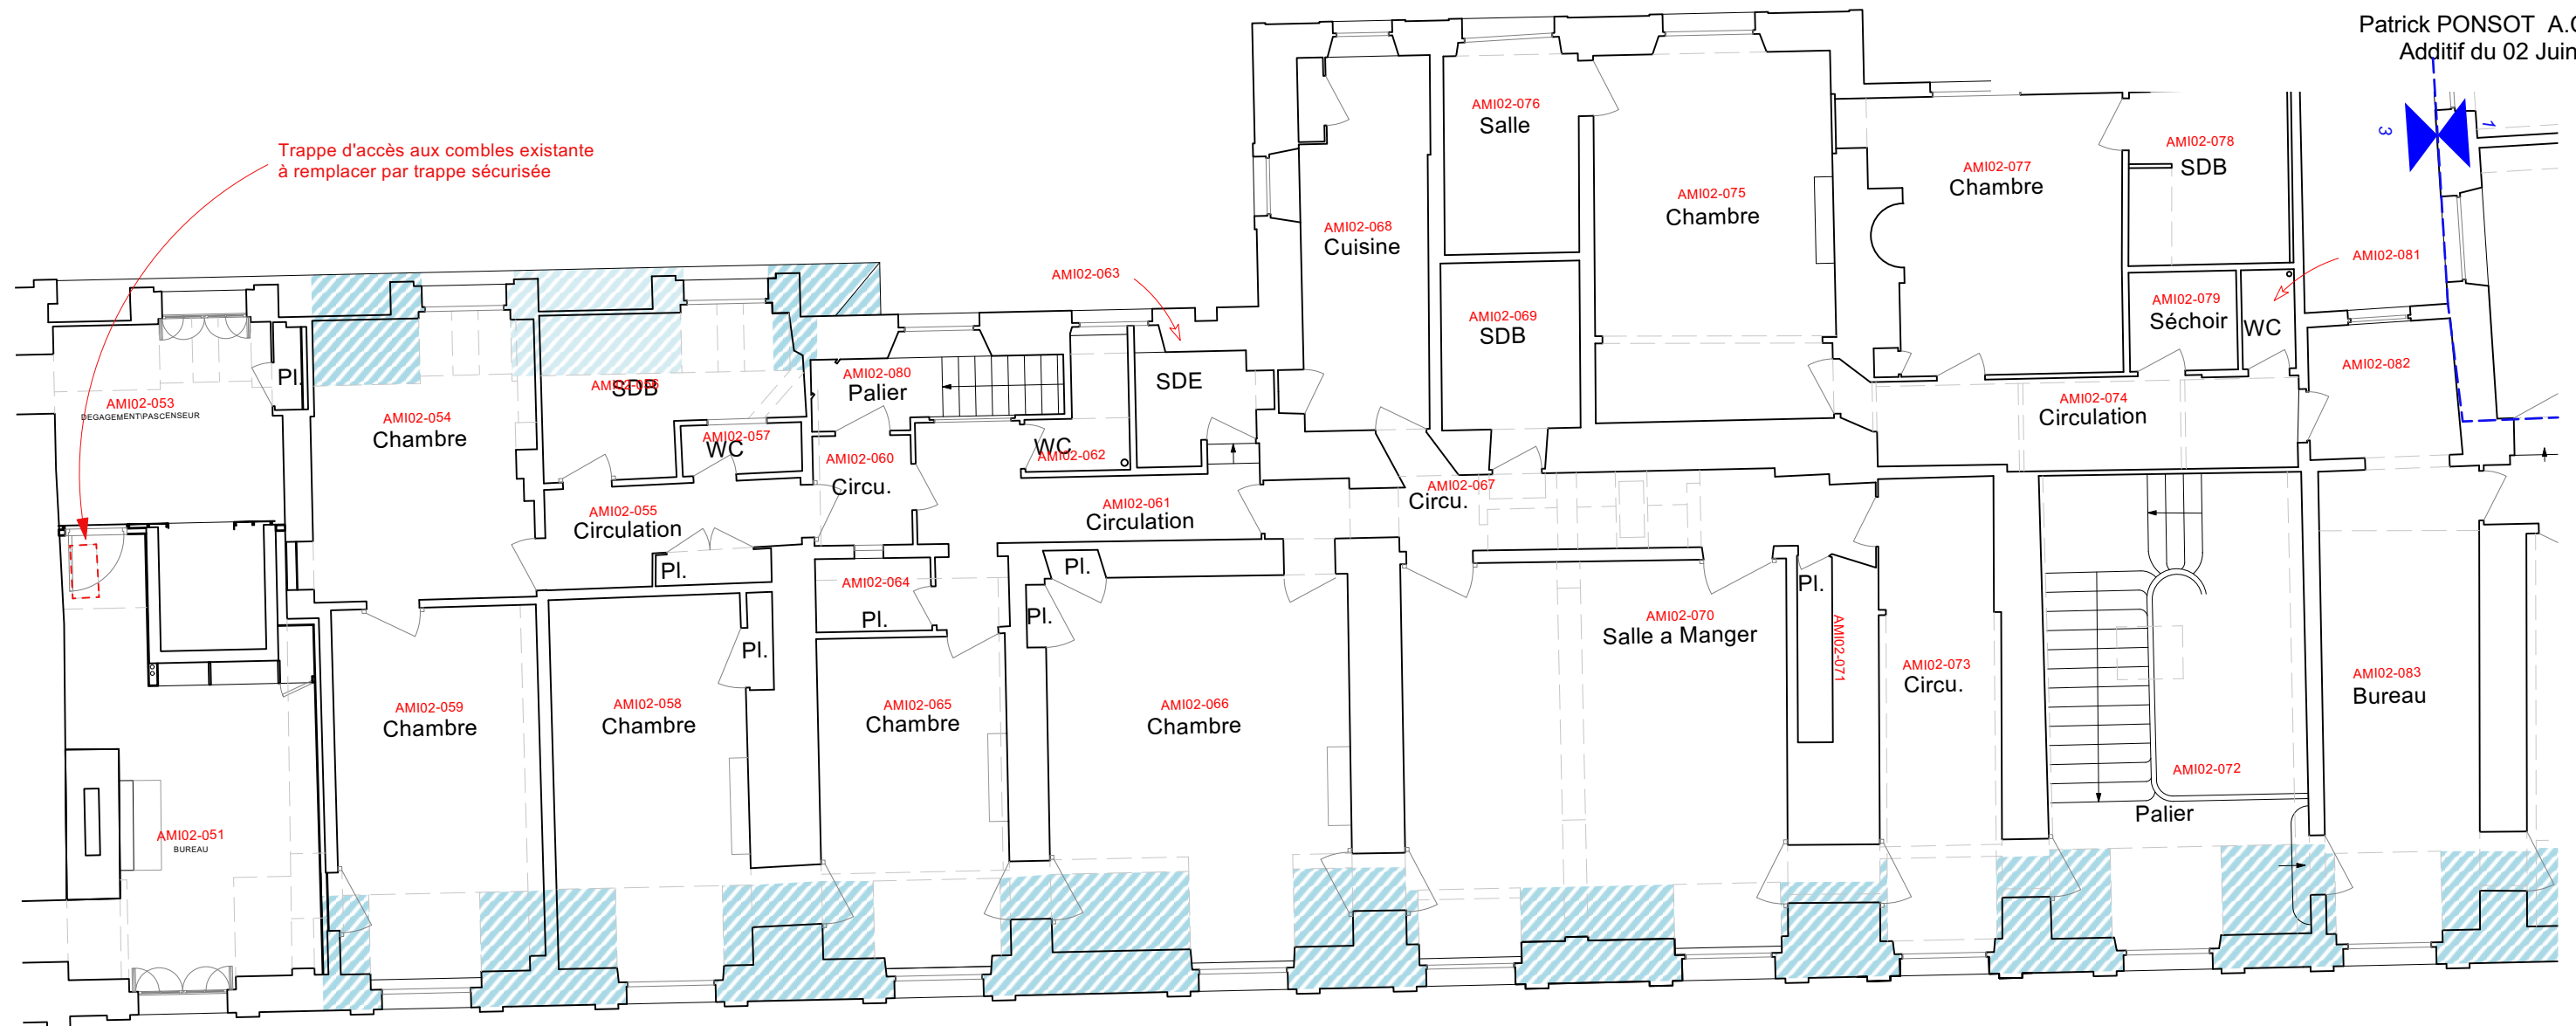
Etat projeté
Échelle 1/100

Isolation des rampants entre chevrons

RESTAURATION DES COMBLES
(ISOLATION ET ENTRETIEN ULTÉRIEUR)
Premier étage

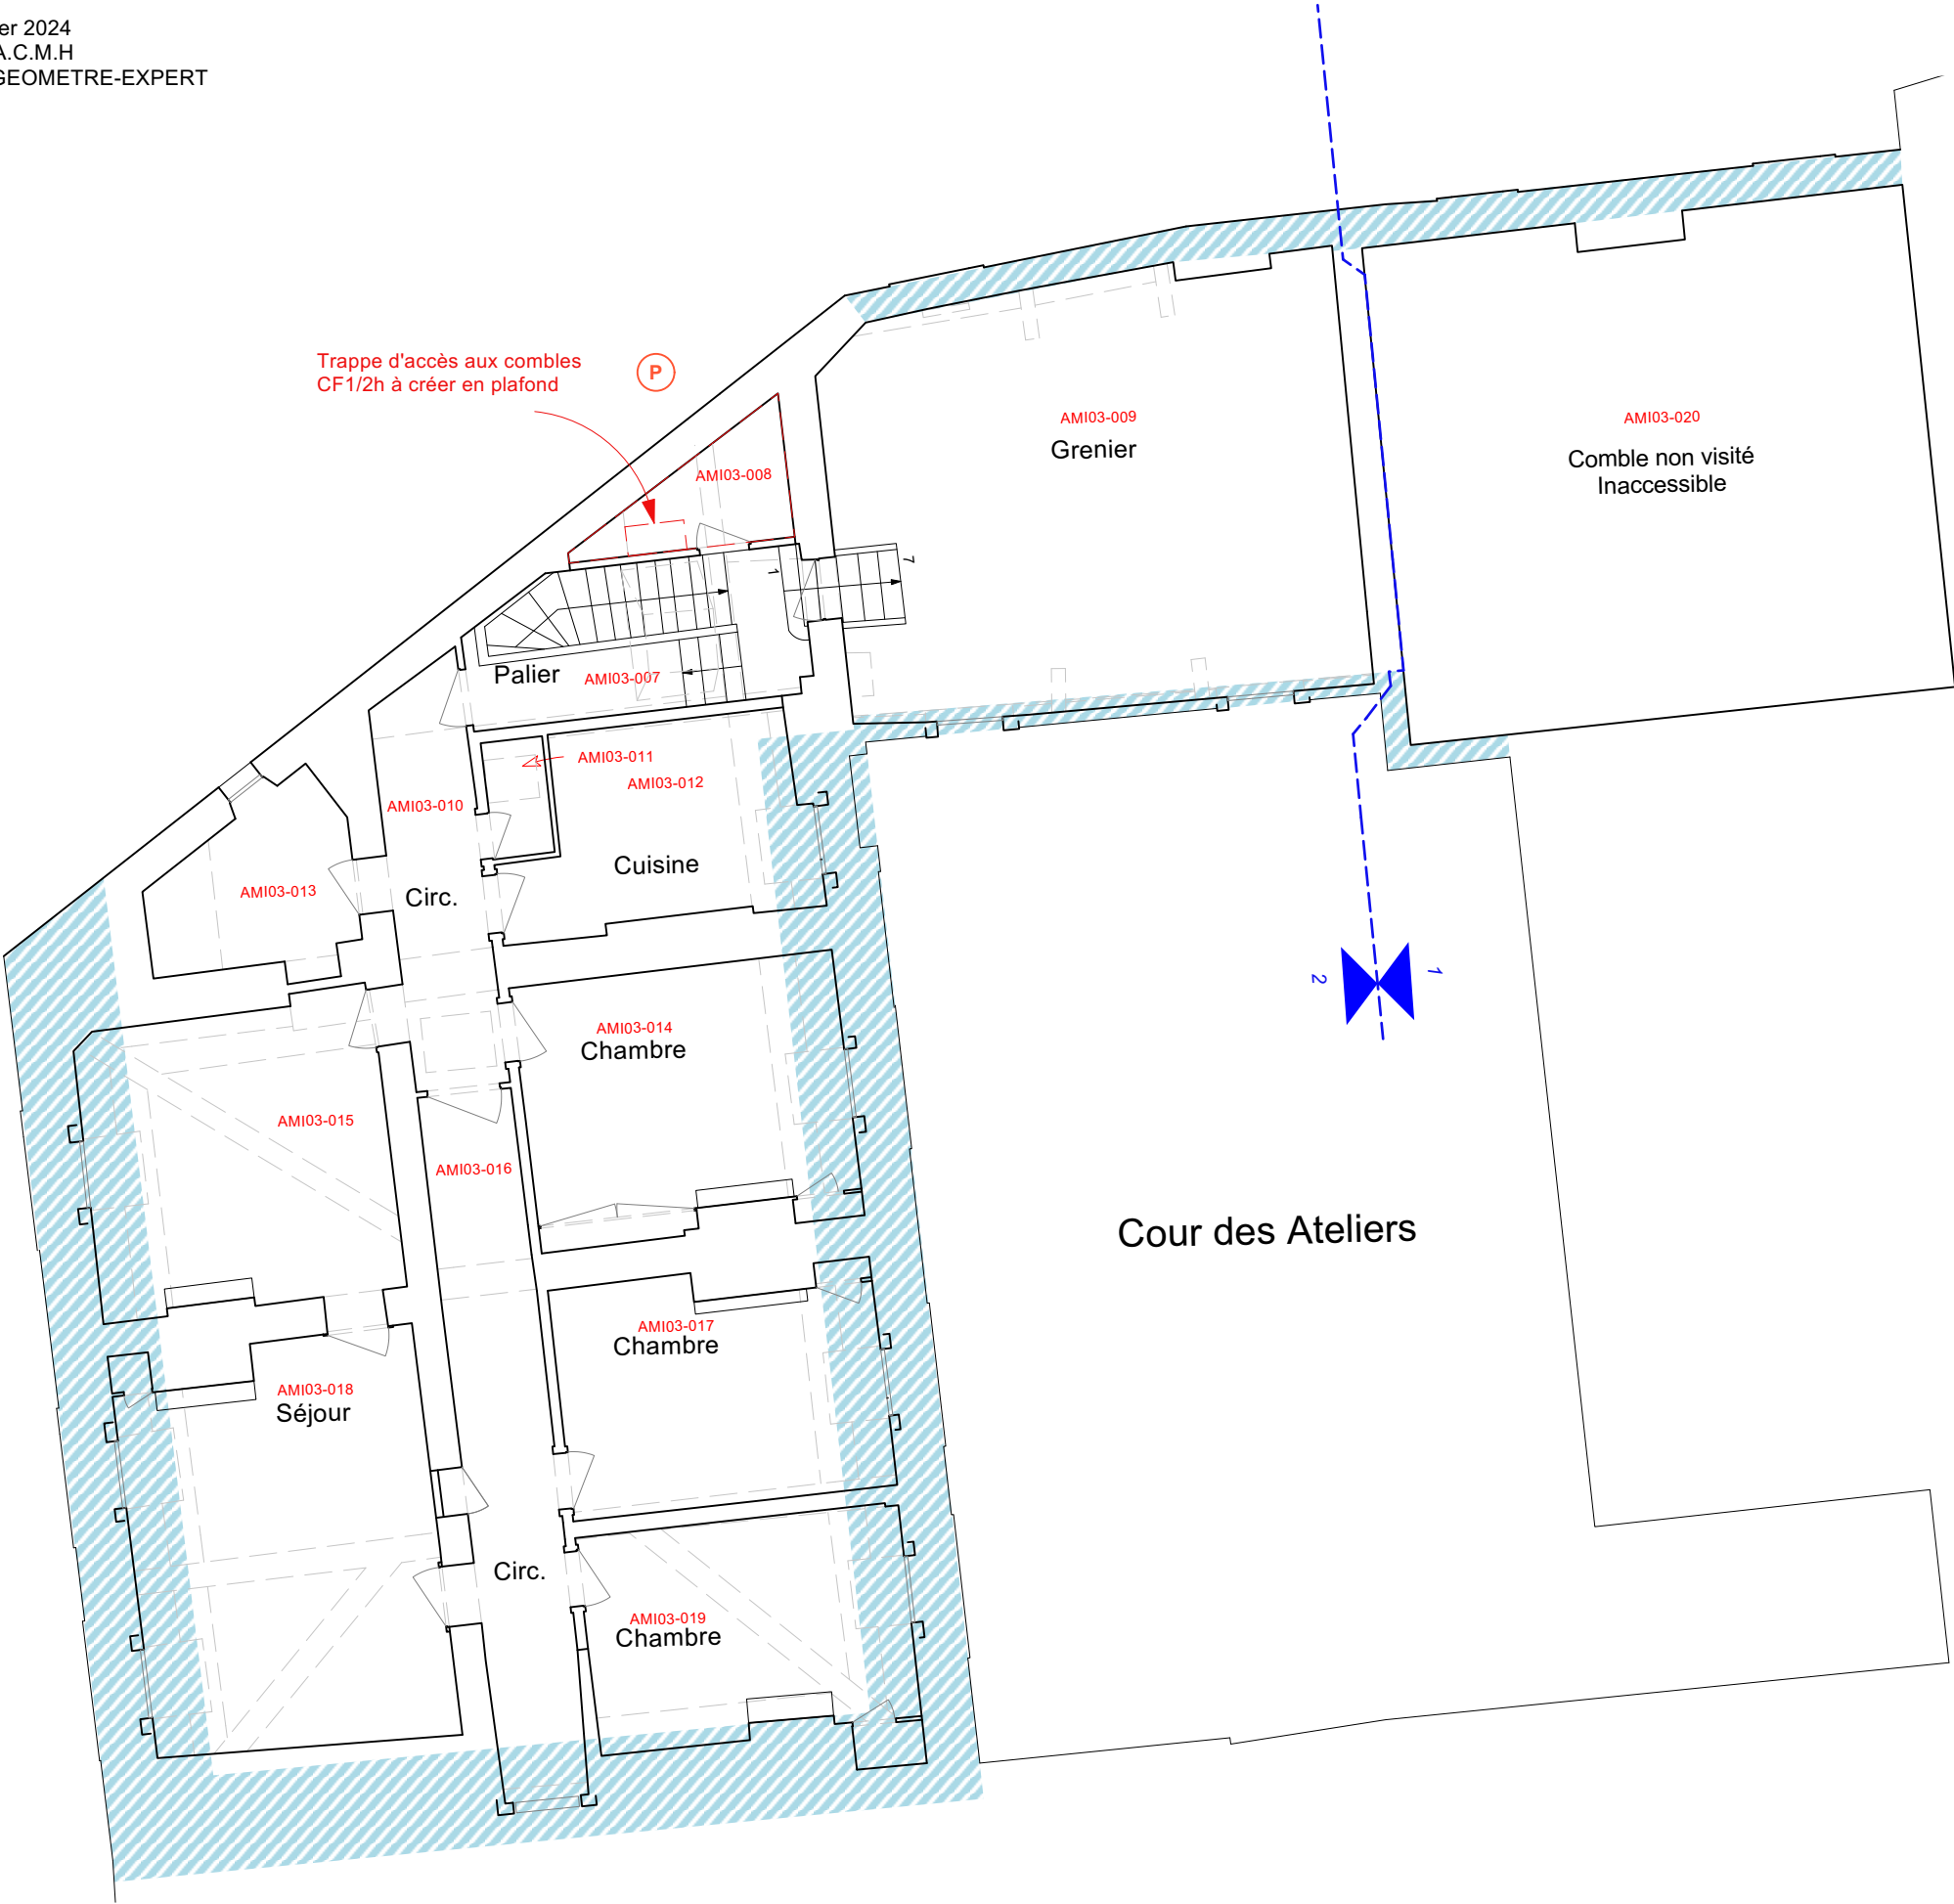
Etat projeté
Échelle 1/100

RESTAURATION DES COMBLES
(ISOLATION ET ENTRETIEN ULTÉRIEUR)
Entresol premier étage Aile Louis XV

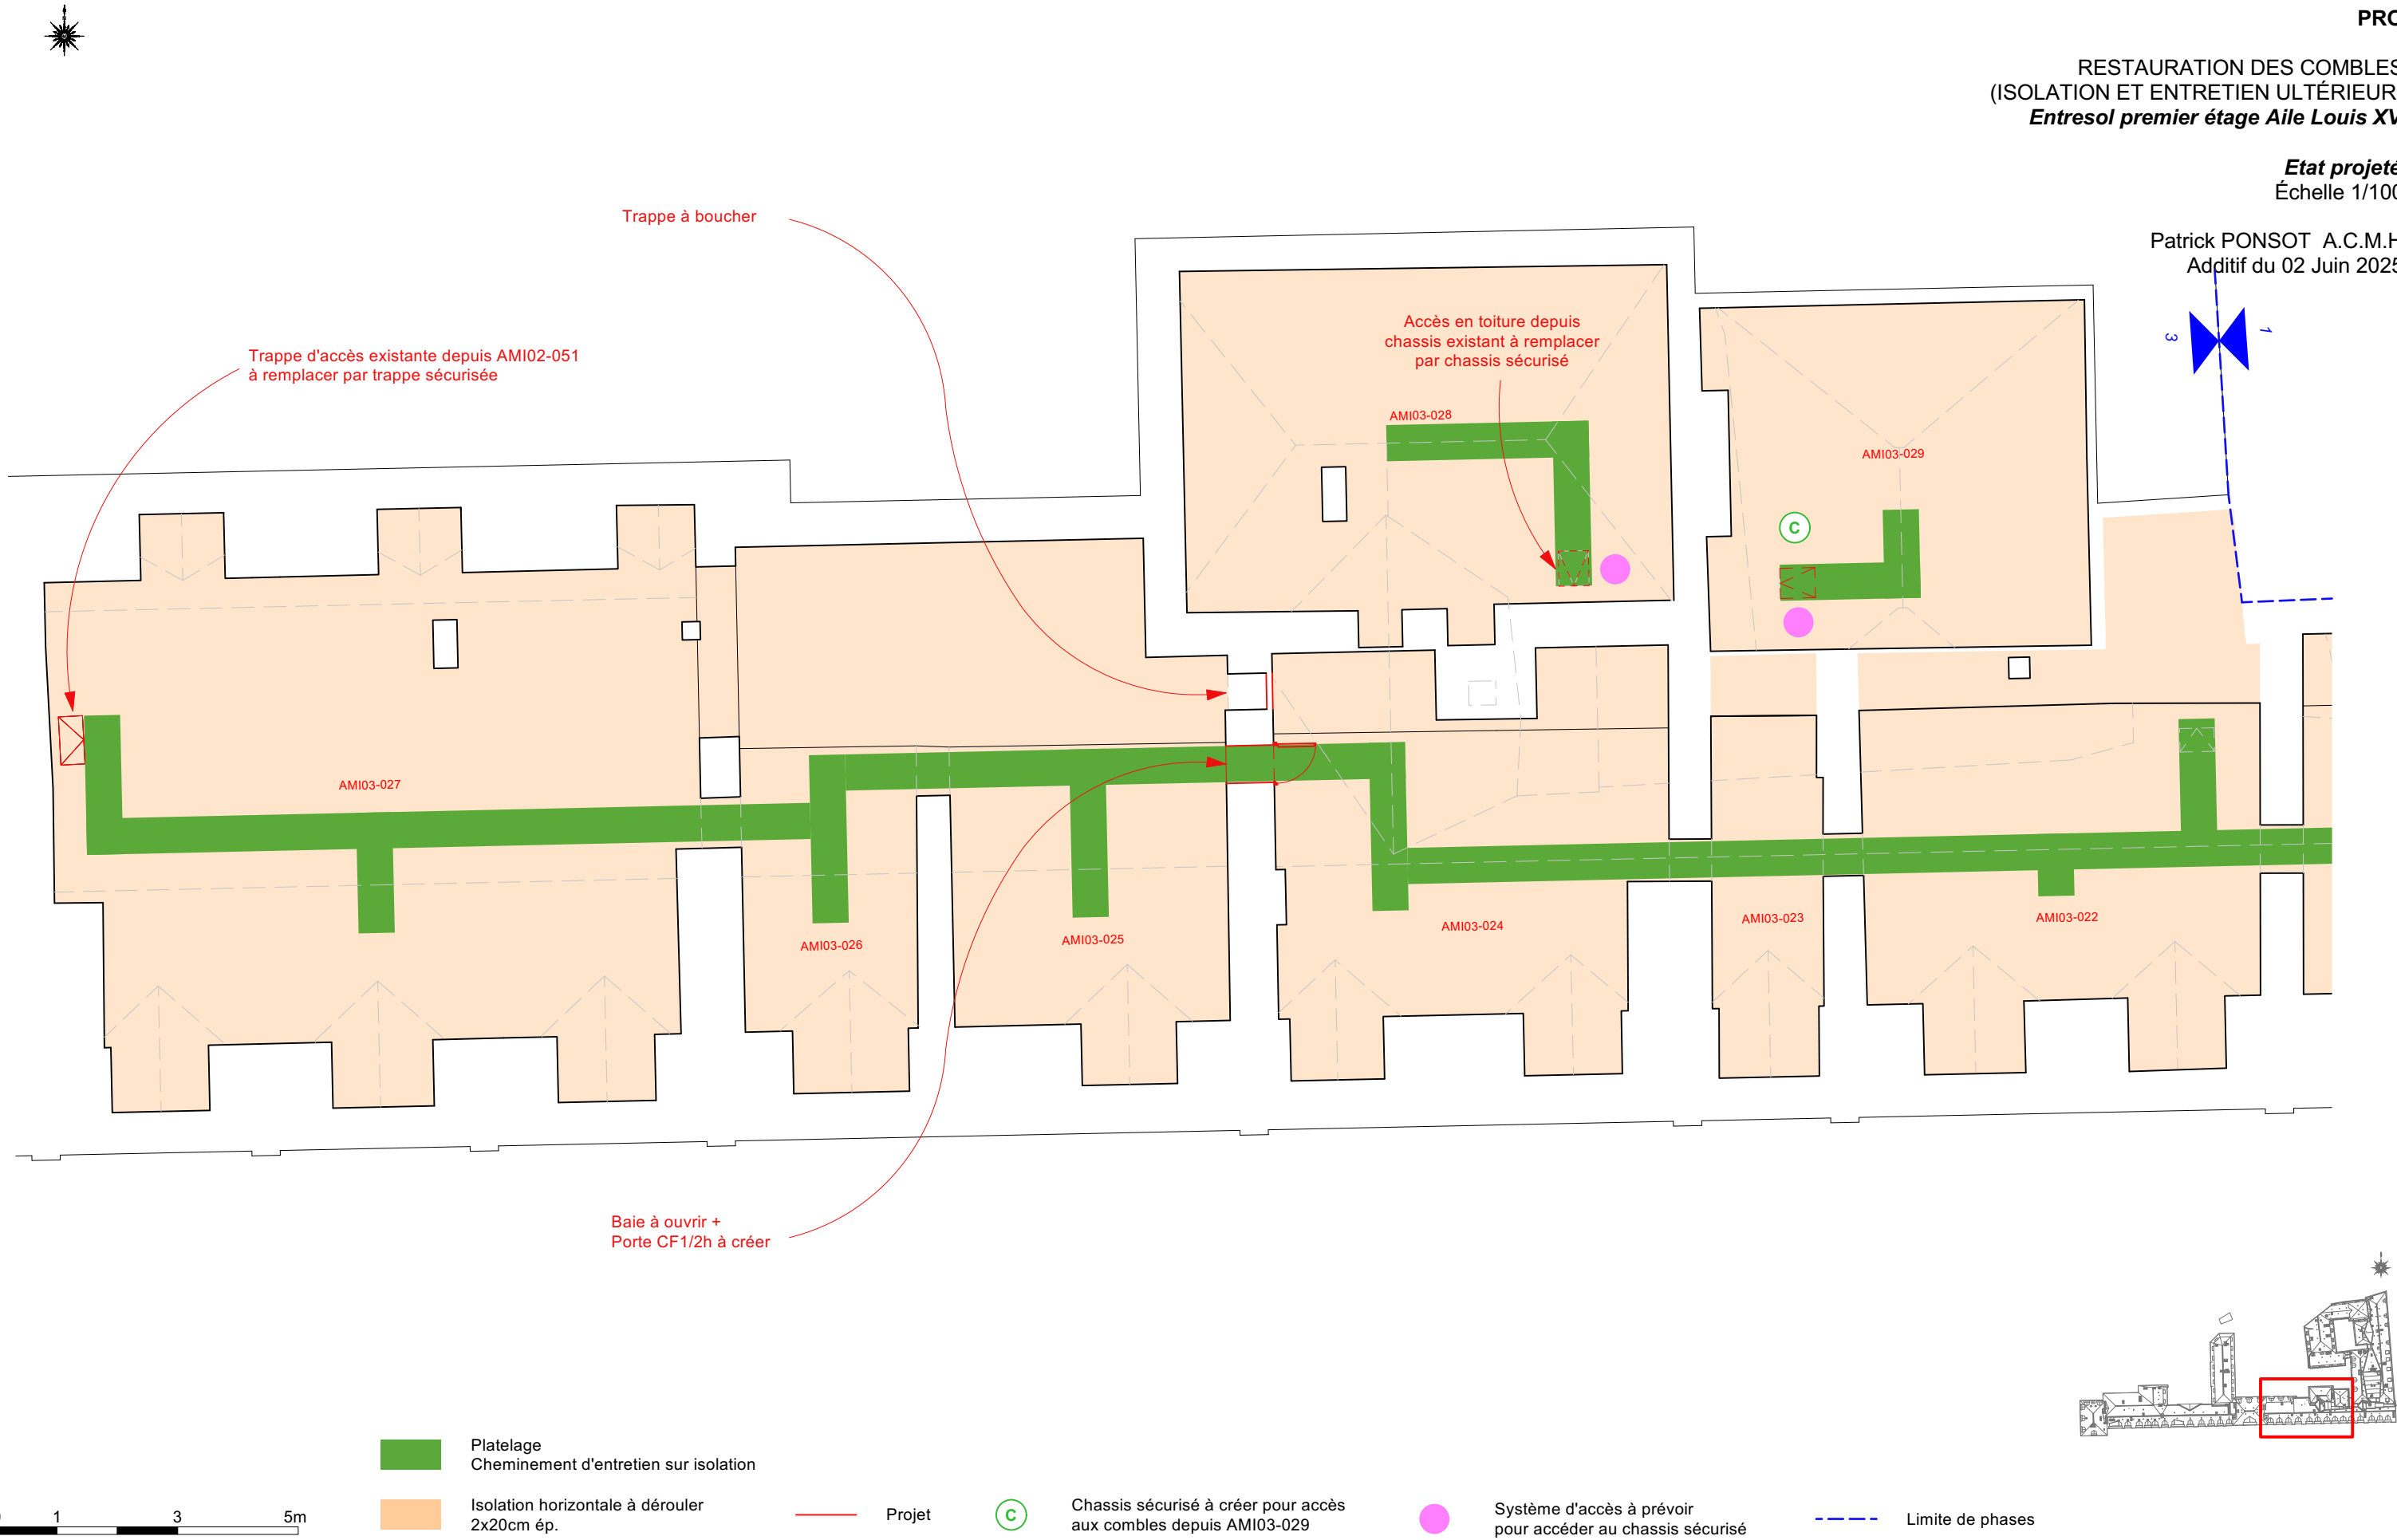
RESTAURATION DES COMBLES
(ISOLATION ET ENTRETIEN ULTÉRIEUR)
Entresol premier étage Aile Louis XV

Platelage
Cheminement d'entretien sur isolation

Isolation horizontale à dérouler
2x20cm ép.

Système d'accès à prévoir
pour accéder au chassis sécurisé

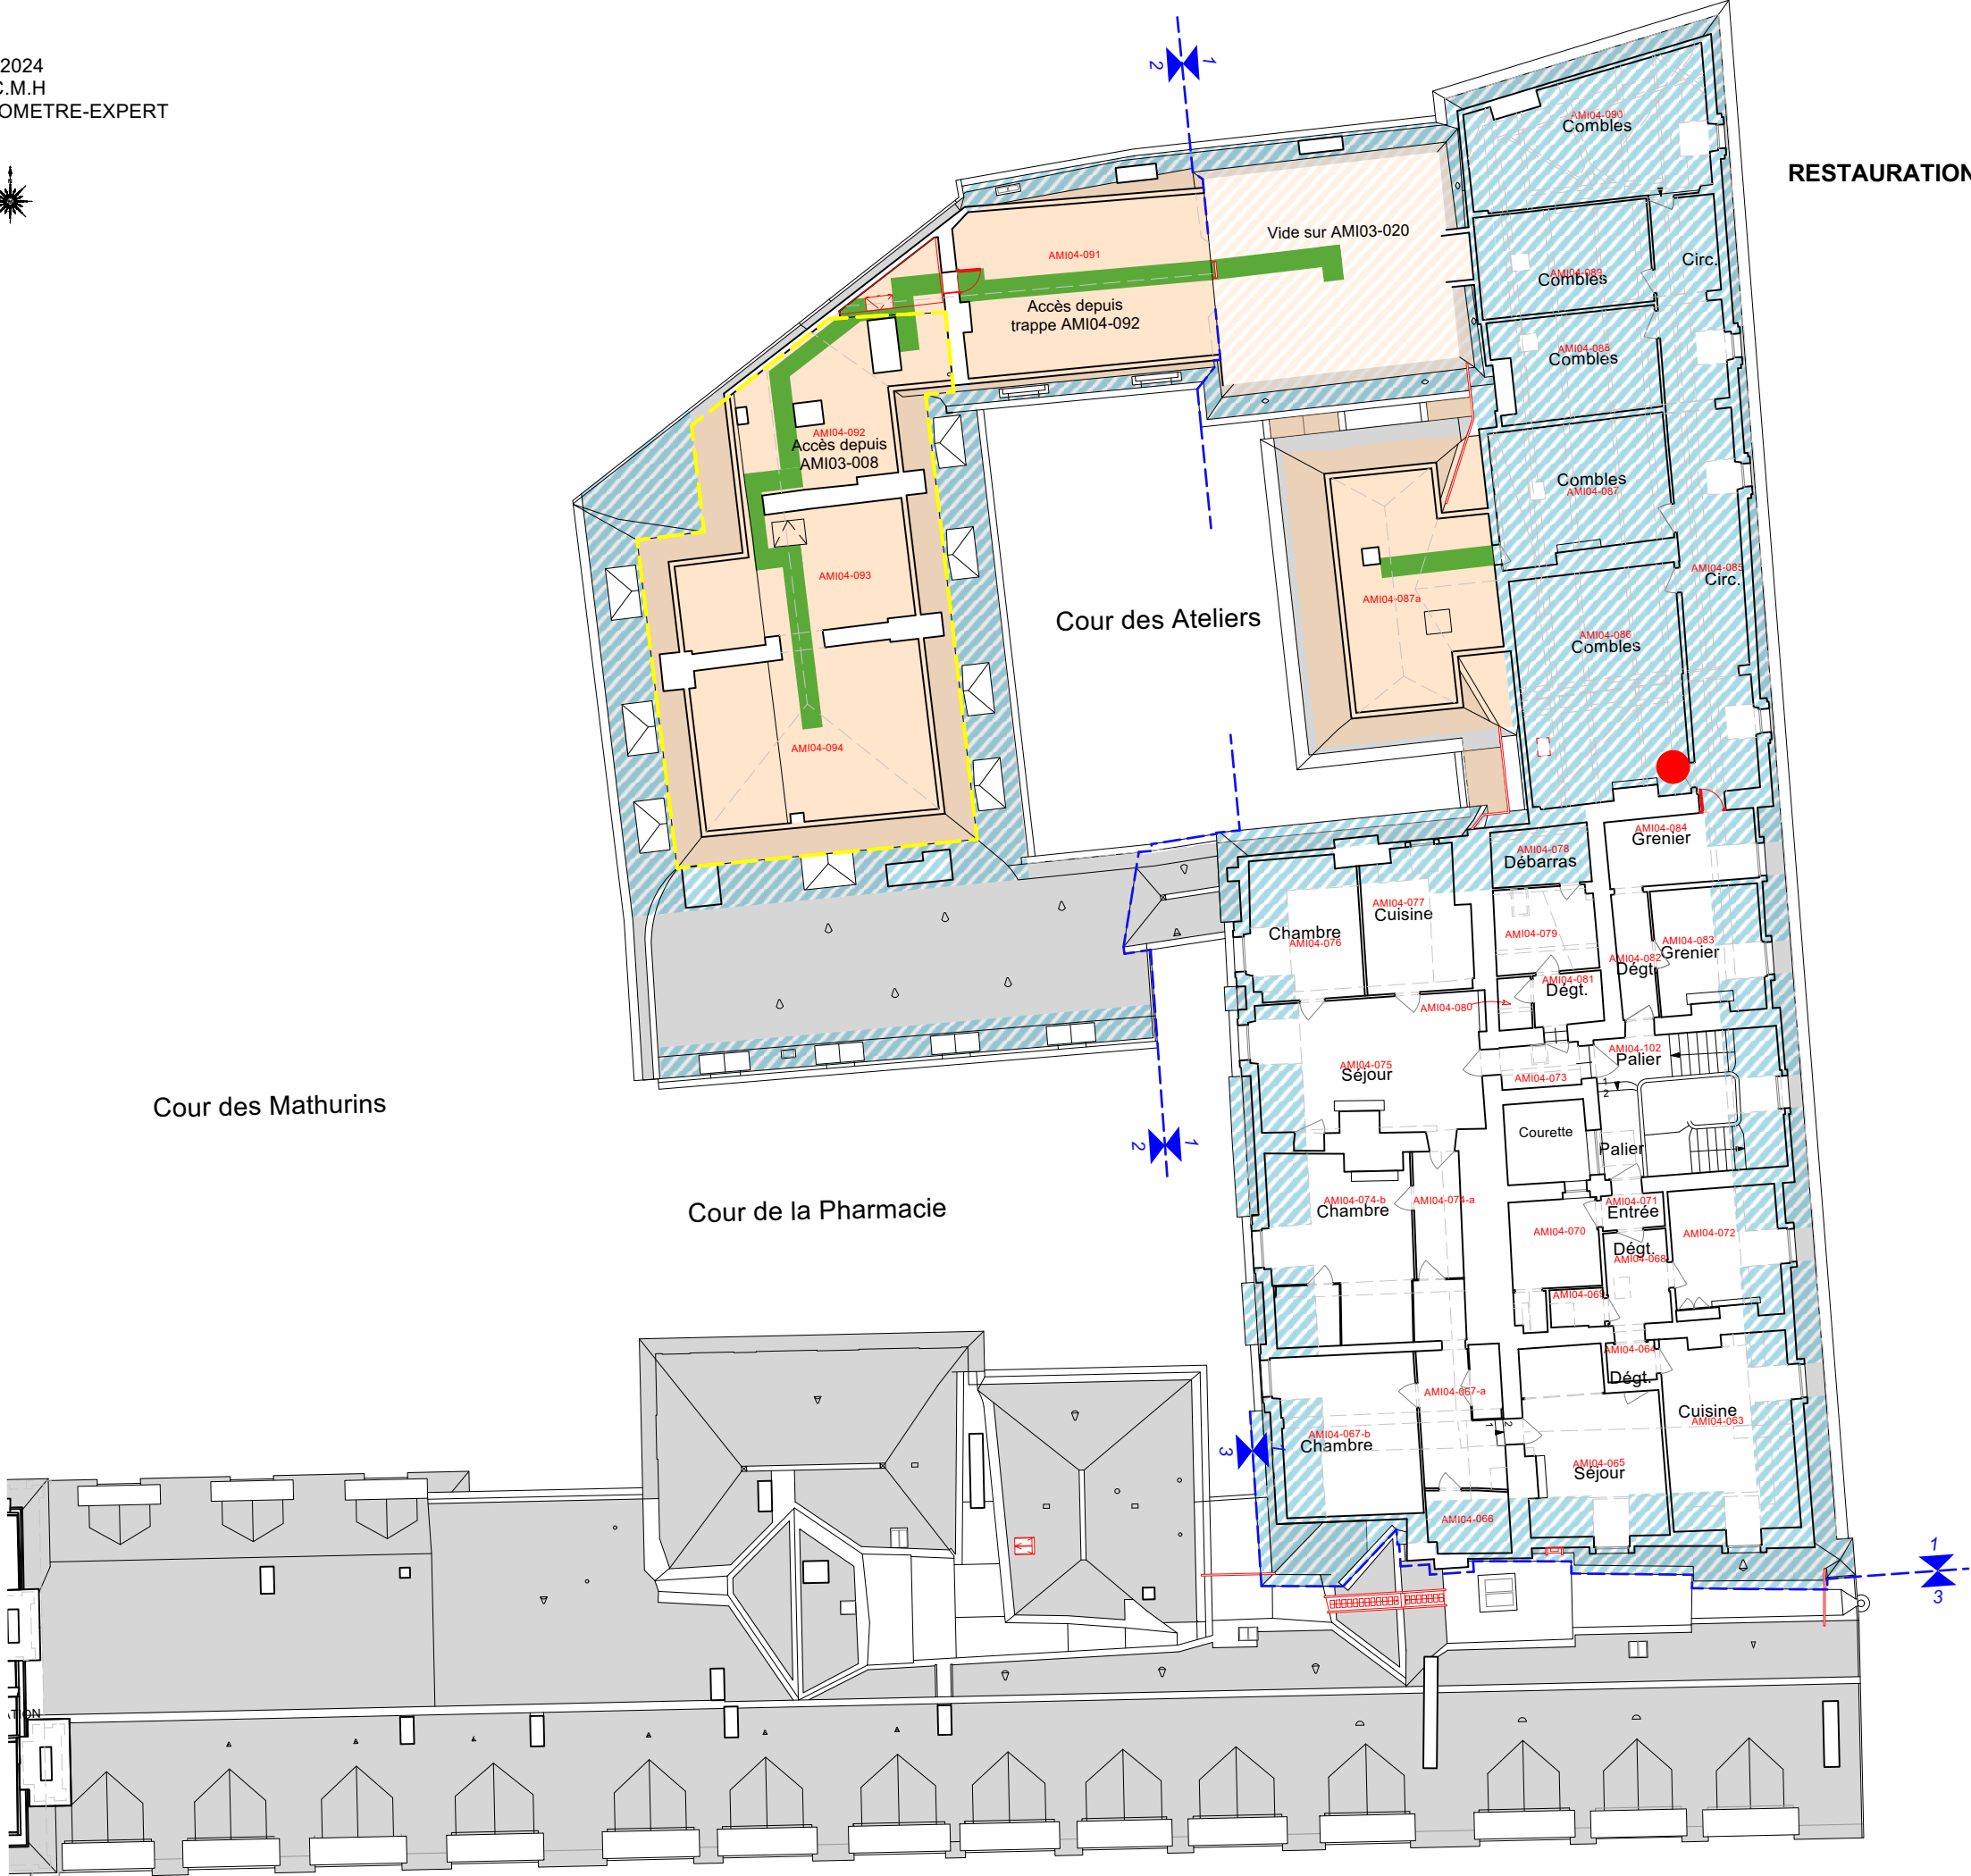
Etat projeté
Échelle 1/200

RESTAURATION DES COMBLES
(ISOLATION ET ENTRETIEN ULTÉRIEUR)
Deuxième étage

- Platelage
Cheminement d'entretien sur isolation
- Isolation horizontale existante
à remplacer
- Isolation horizontale existante
à conserver
- Isolation horizontale à dérouler
2x20cm ép.
- Isolation des rampants entre chevrons
- Projet
- Limite de phases
- Système d'accès aux combles existant

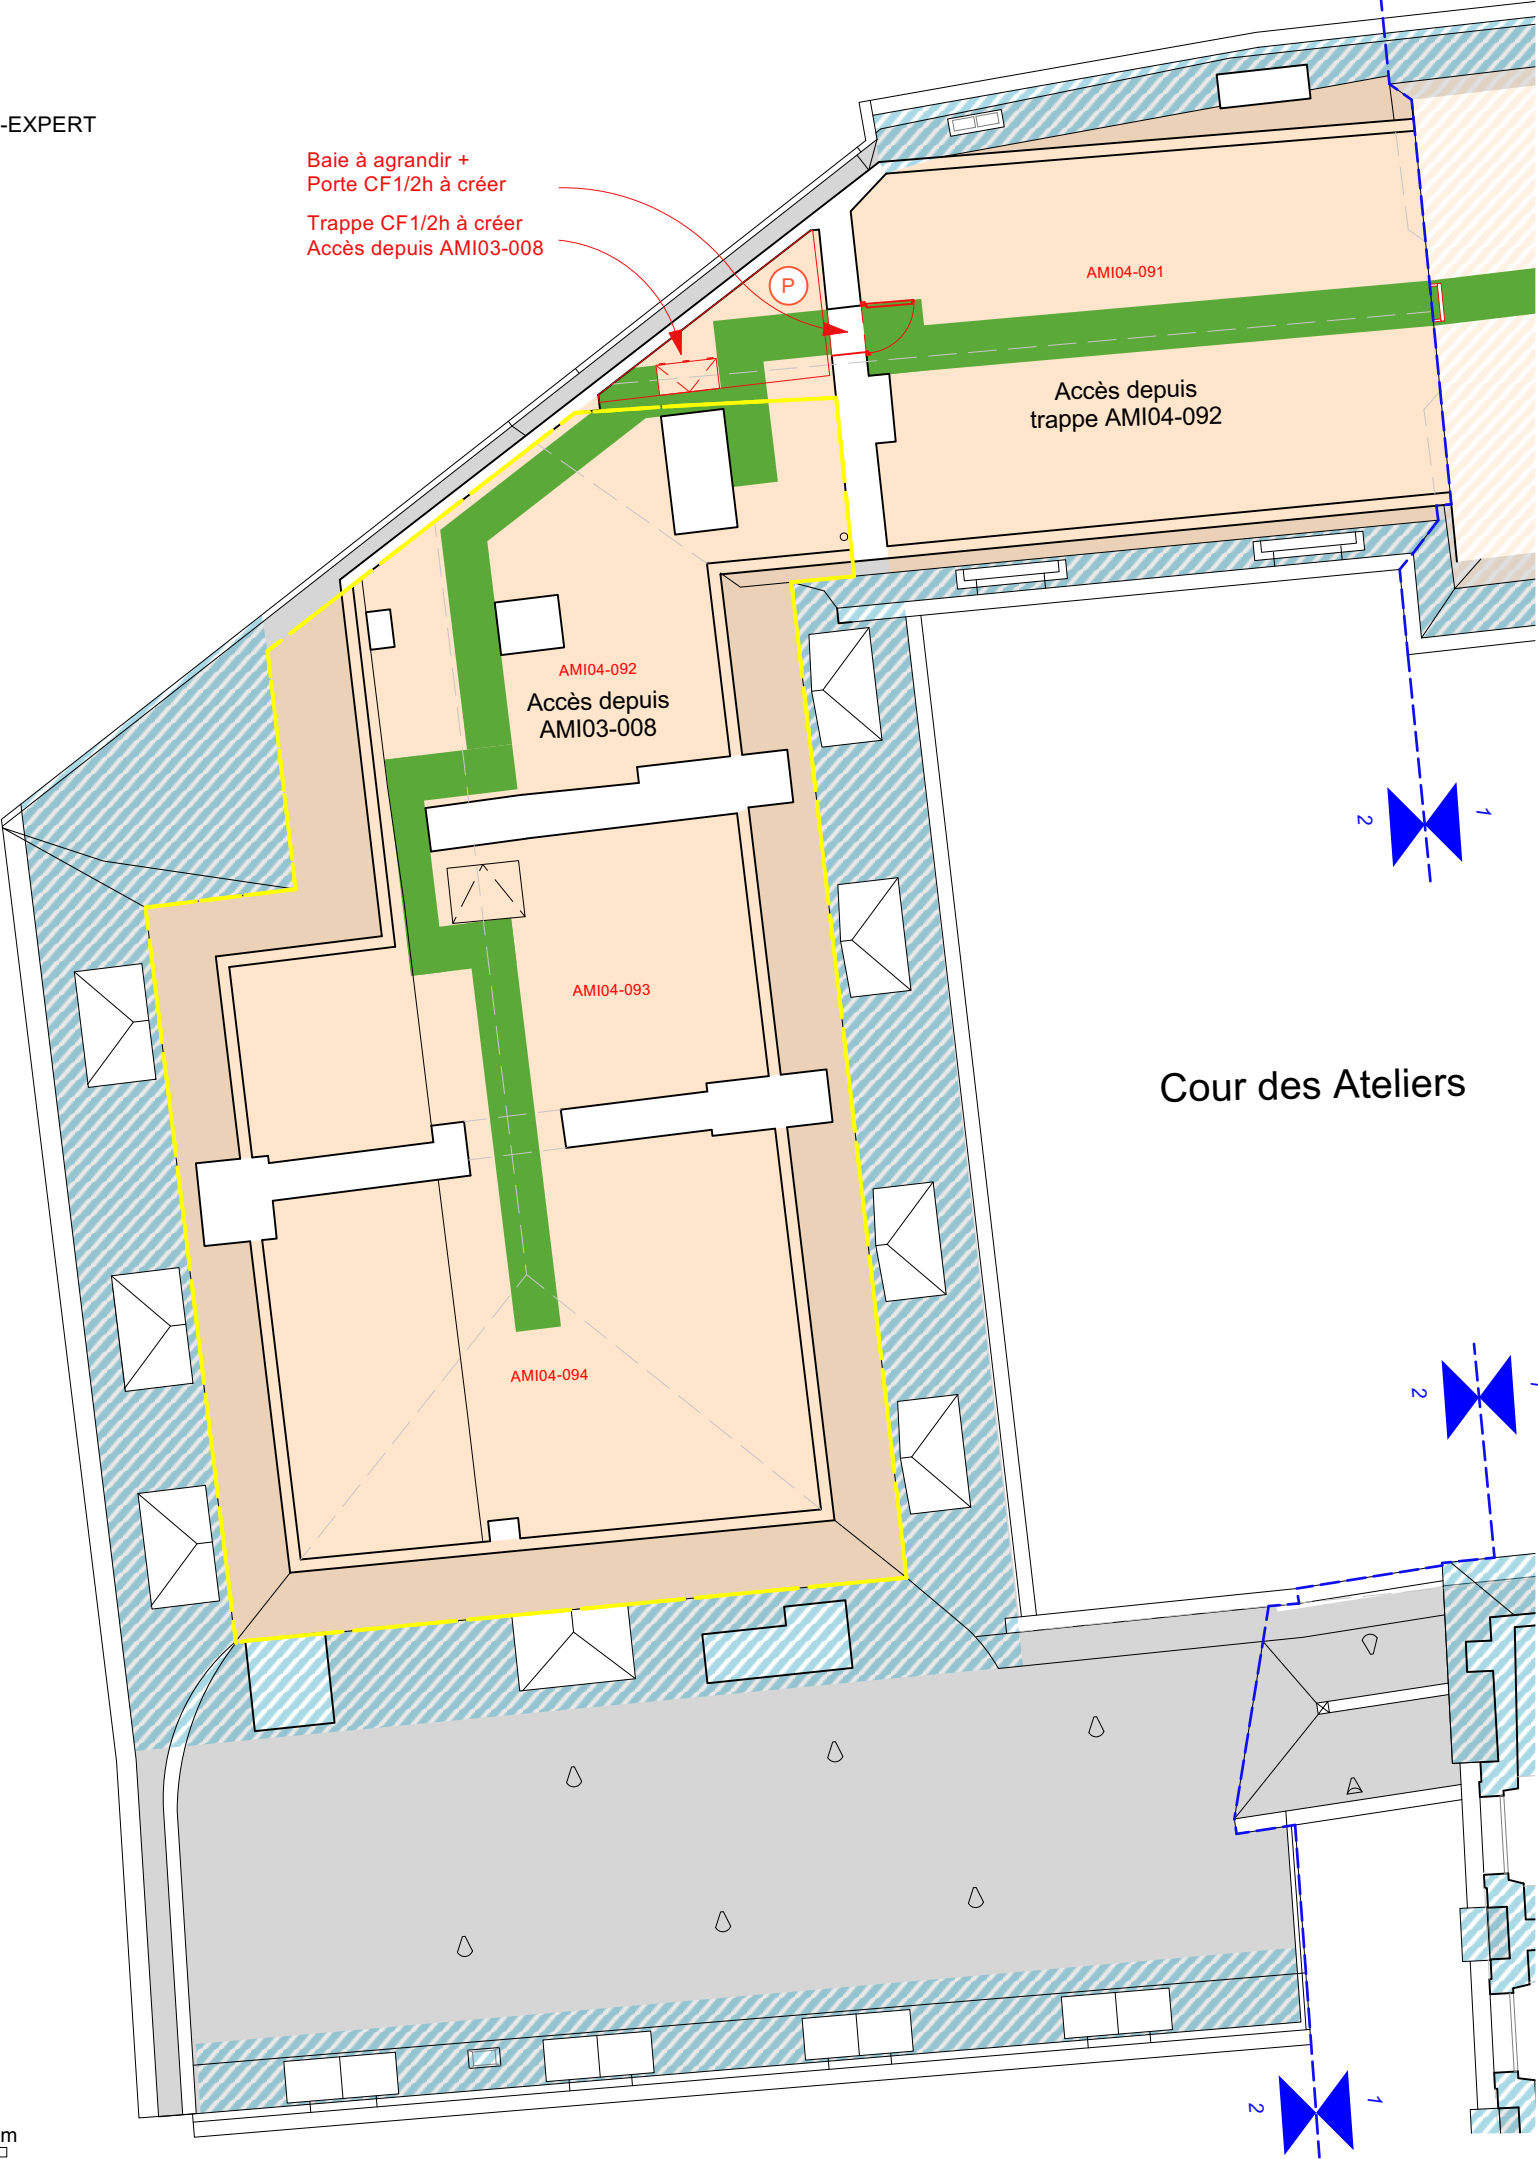
Etat projeté
Échelle 1/100

RESTAURATION DES COMBLES
(ISOLATION ET ENTRETIEN ULTÉRIEUR)
Deuxième étage

- Platelage
Cheminement d'entretien sur isolation
- Isolation horizontale existante
à remplacer
- Isolation horizontale à dérouler
2x20cm ép.
- Isolation des rampants entre chevrons
- Projet
- Plancher CF1h à créer
- Limite de phases

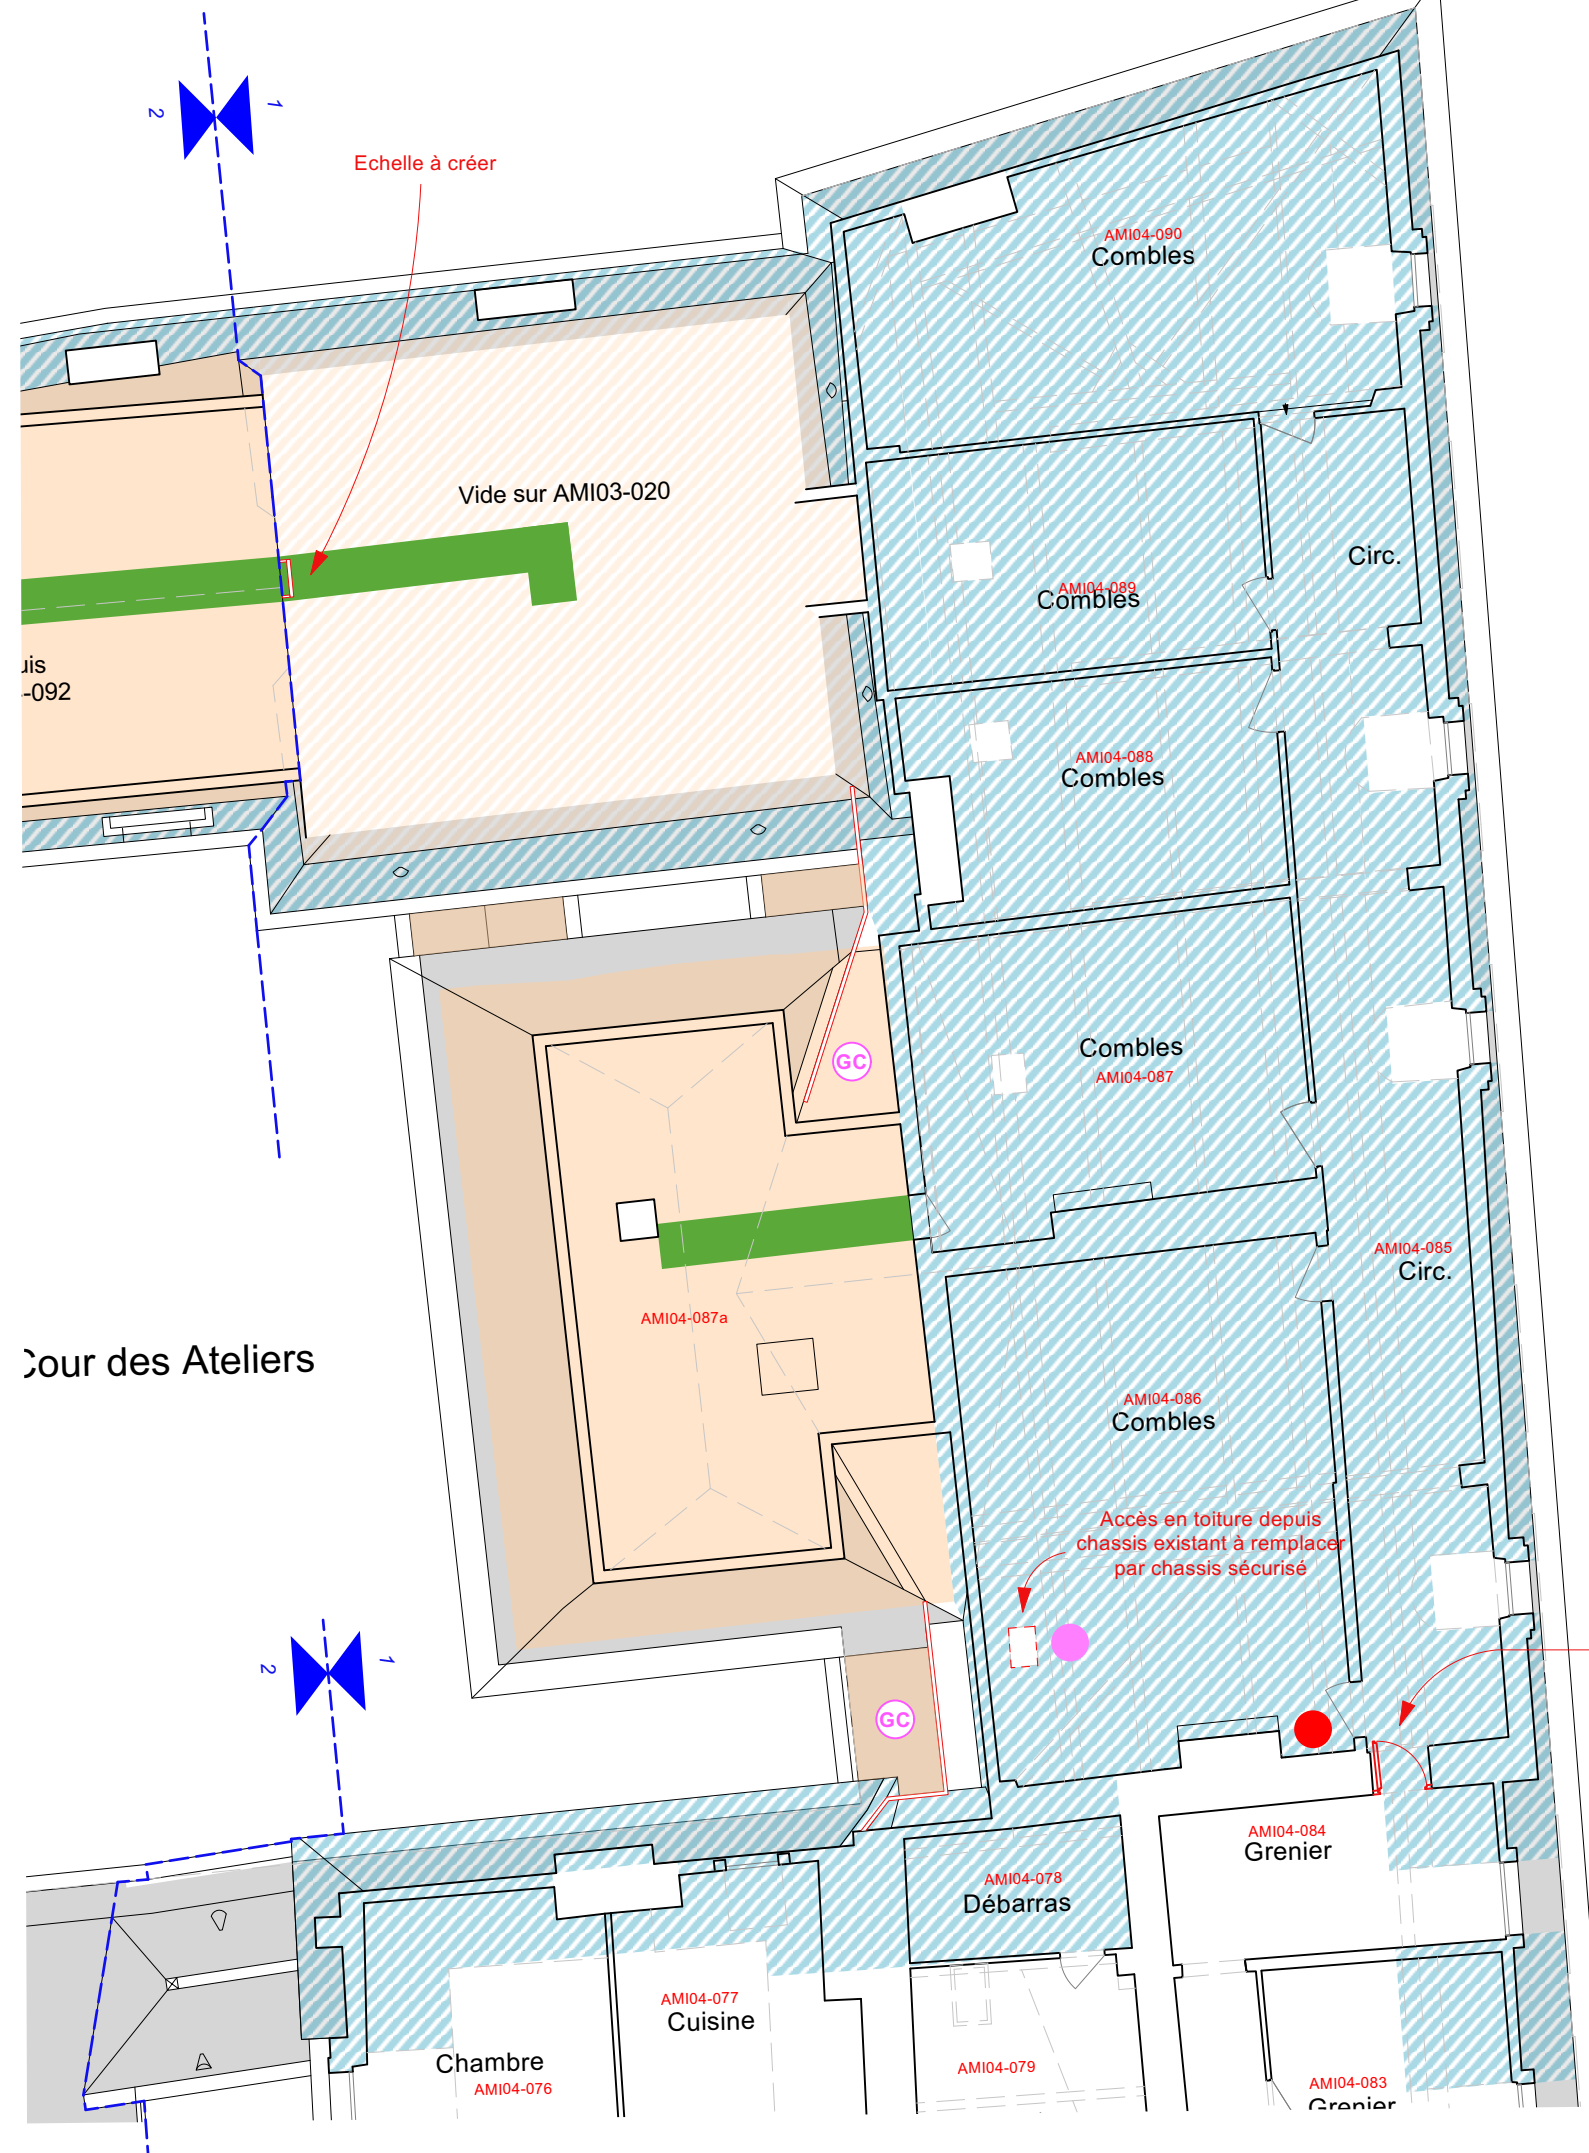
| | Chassis existant à remplacer

par un chassis sécurisé
pour accès en toiture |

| | Garde-corps à créer |
| | Système d'accès à prévoir

pour accéder au chassis sécurisé |
