AILE DES MINISTRES
RESTAURATION DES COUVERTURES DE LA PARTIE EST

RESTAURATION DES COMBLES
(ISOLATION ET ENTRETIEN ULTÉRIEUR)
Premier étage et galetas

Patrick PONSOT A.C.M.H
Additif du 02 Juin 2025

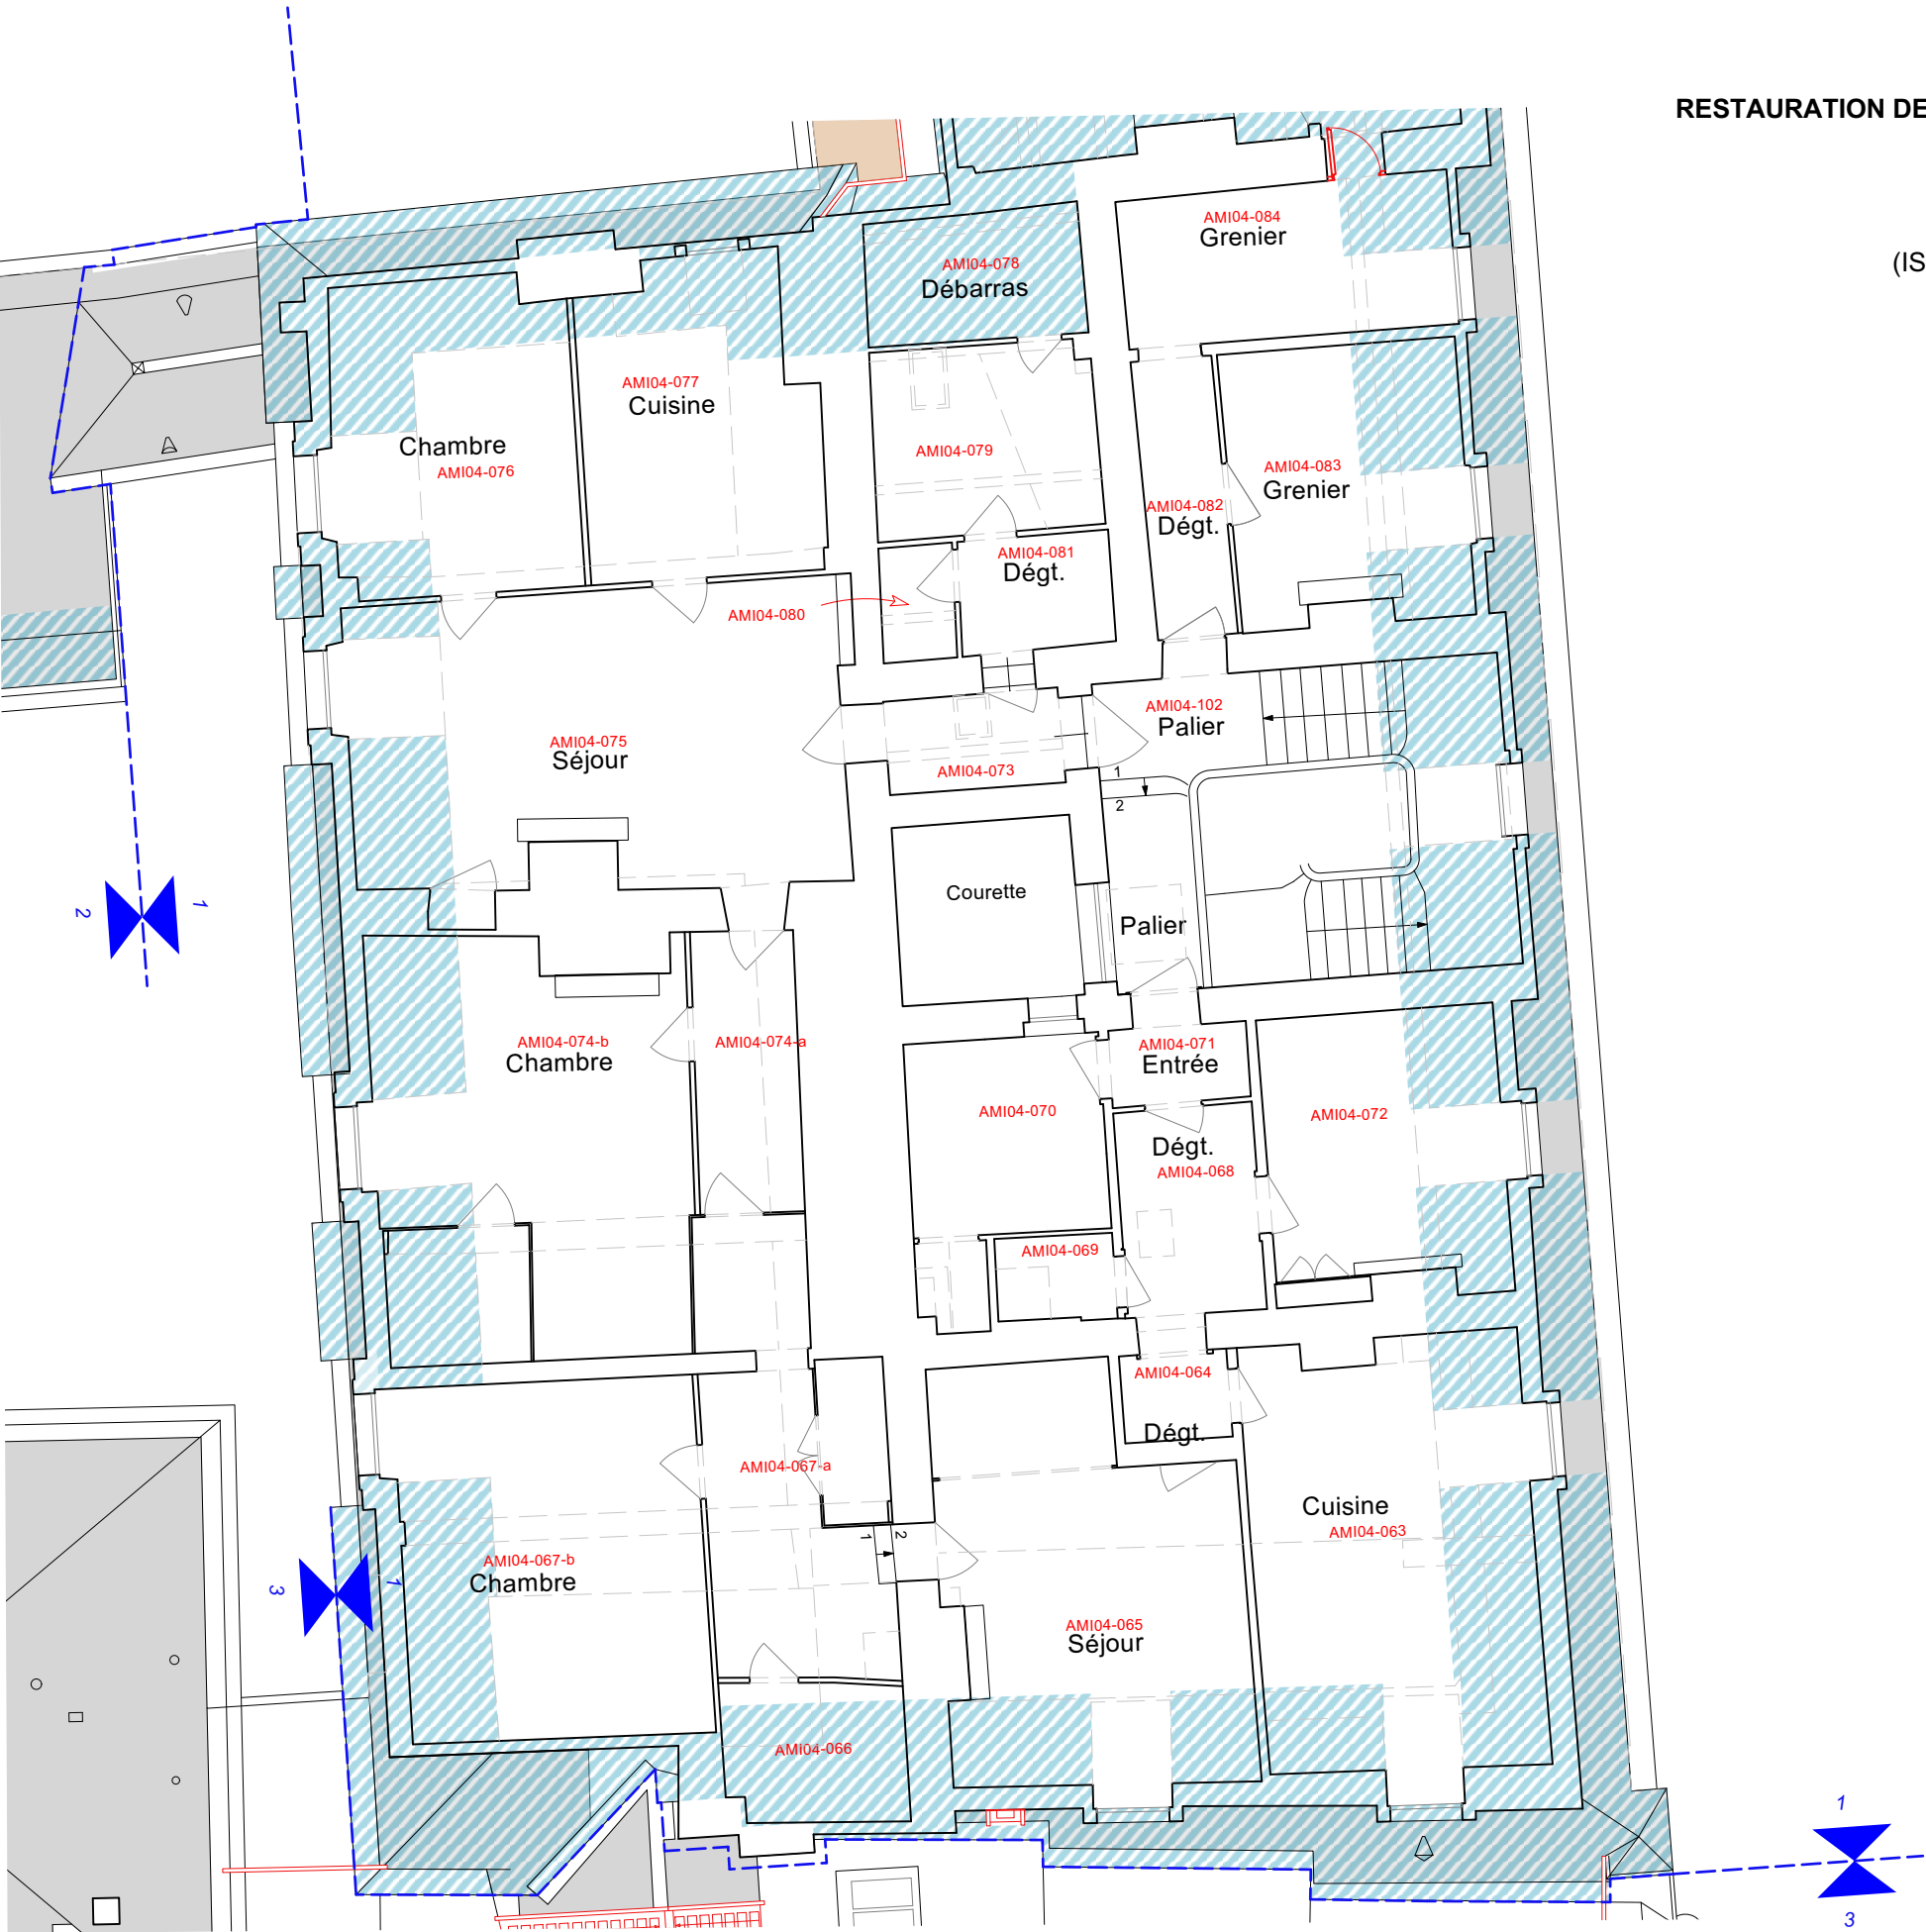
RESTAURATION DES COMBLES
(ISOLATION ET ENTRETIEN ULTÉRIEUR)
Deuxième étage

Isolation des rampants entre chevrons
-

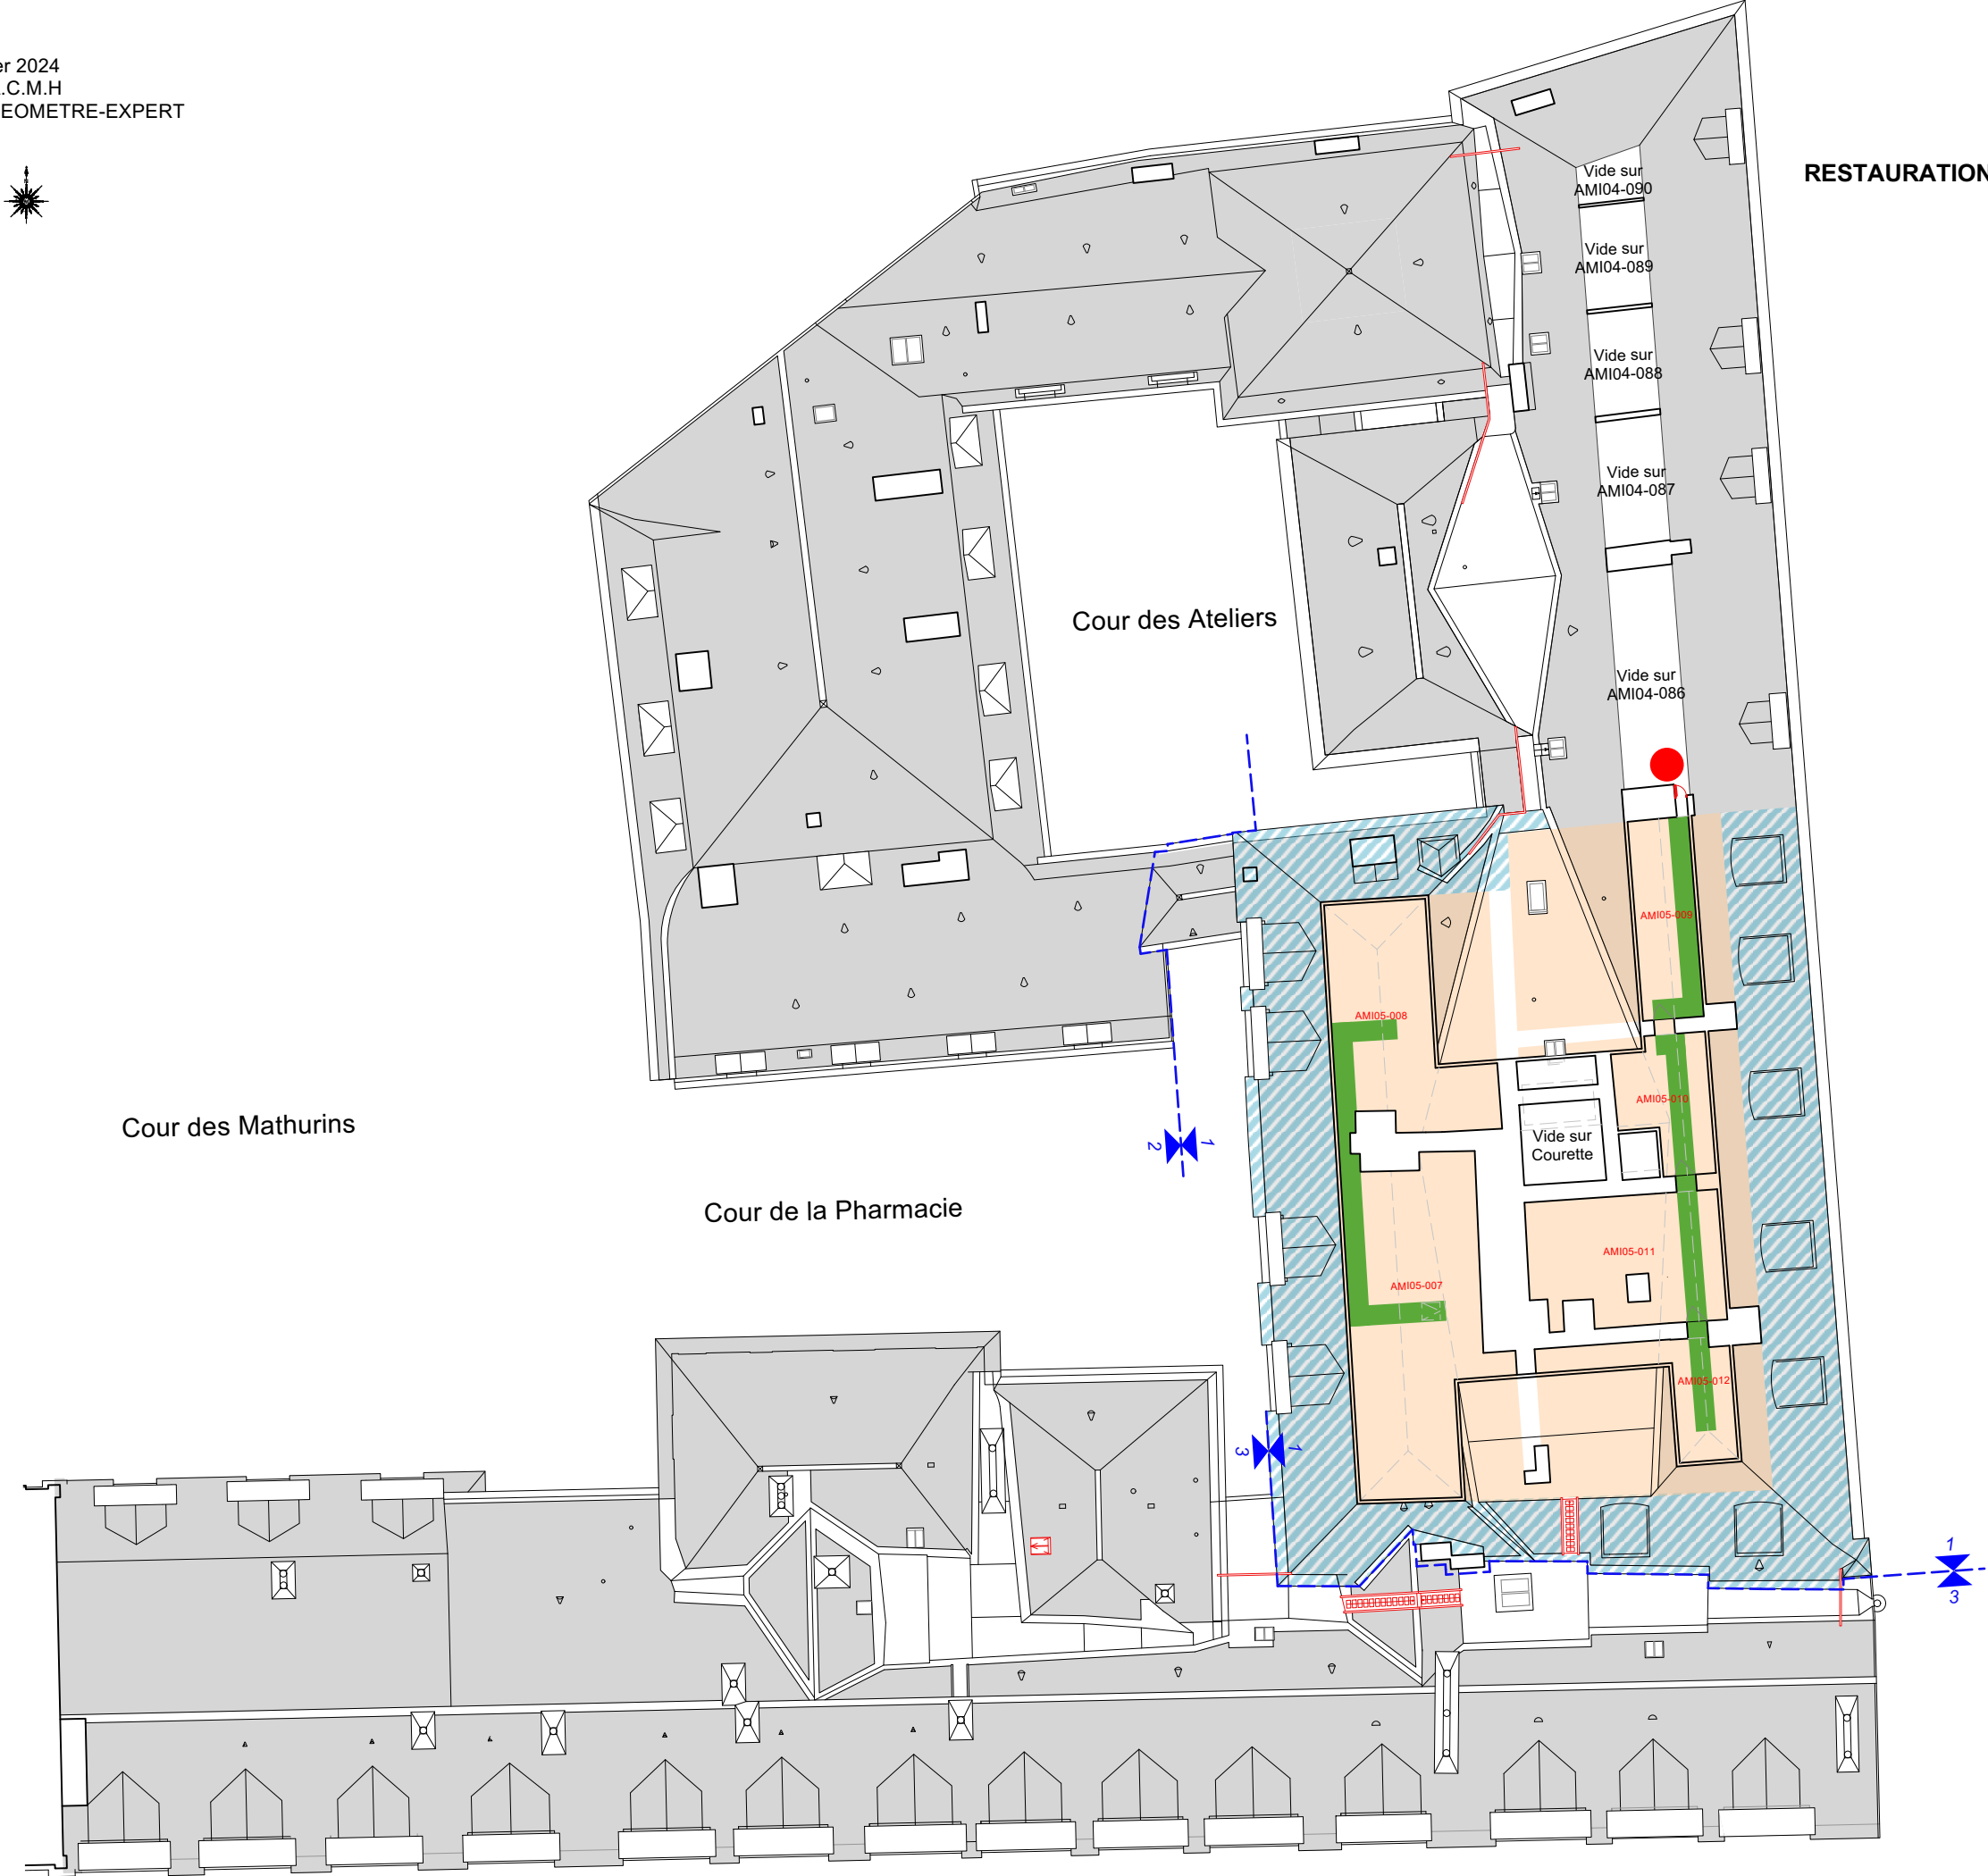
Etat projeté
Échelle 1/200

RESTAURATION DES COMBLES
(ISOLATION ET ENTRETIEN ULTÉRIEUR)
Galetas (non relevé)

- Platelage
Cheminement d'entretien sur isolation
- Isolation horizontale à dérouler
2x20cm ép.
- Isolation des rampants entre chevrons
- Projet
- Limite de phases
- Système d'accès aux combles existant

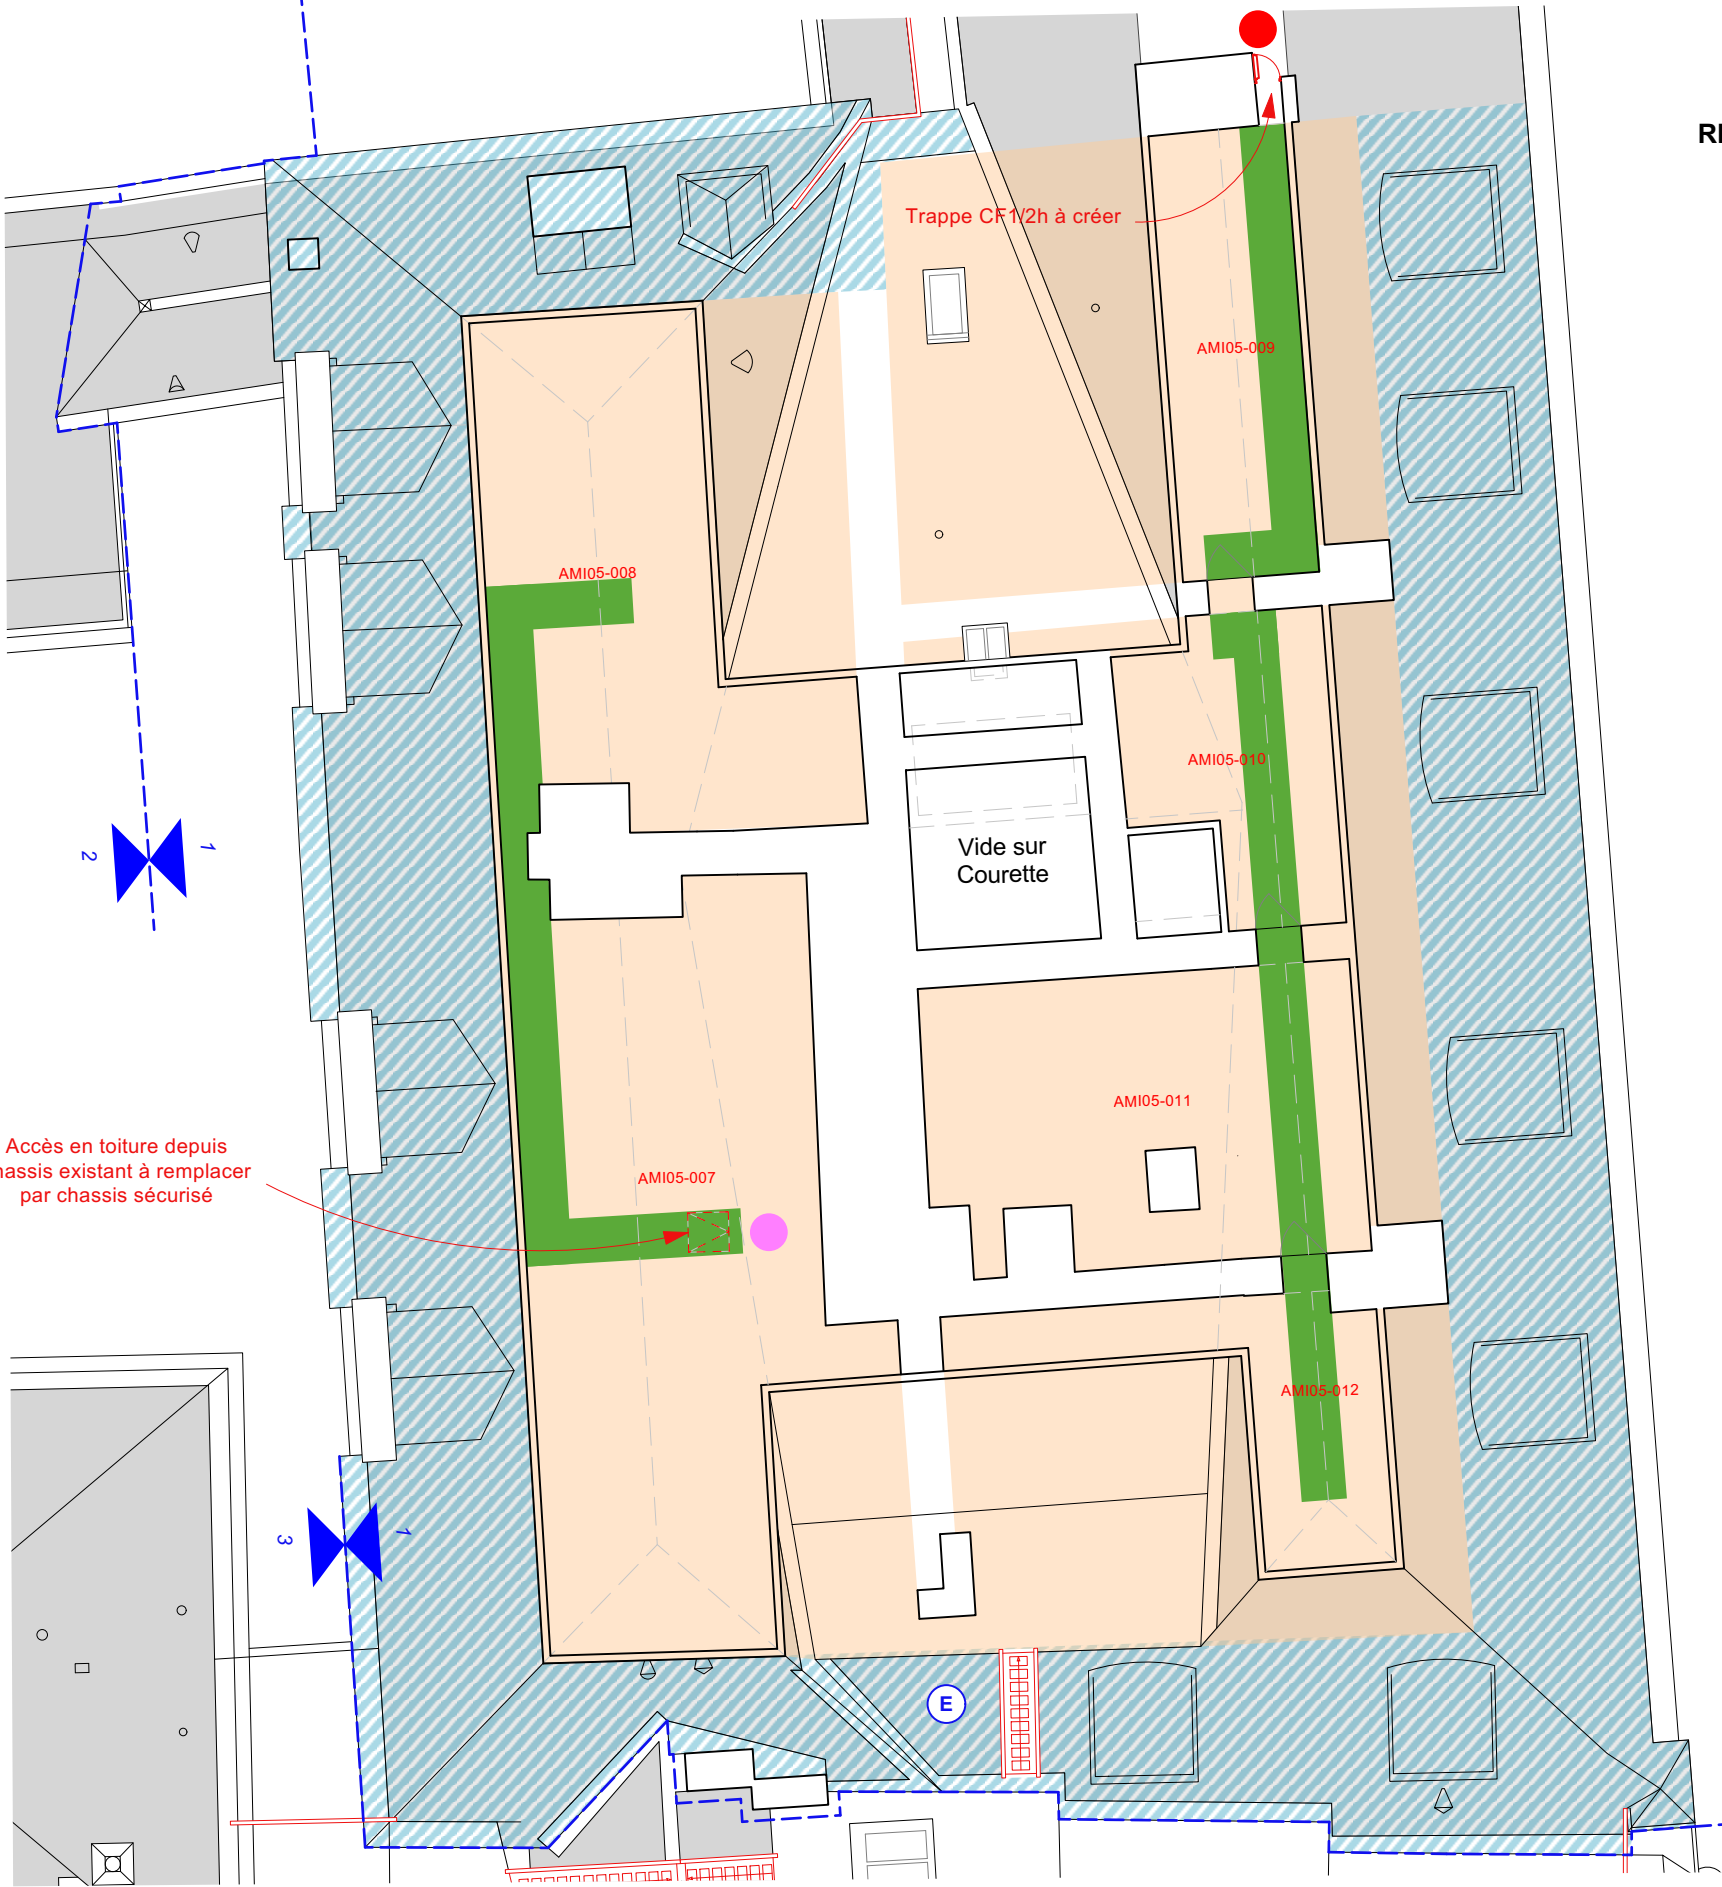
Etat projeté
Échelle 1/100

RESTAURATION DES COMBLES
(ISOLATION ET ENTRETIEN ULTÉRIEUR)
Galetas (non relevé)

- Platelage
Cheminement d'entretien sur isolation
- Isolation horizontale à dérouler
2x20cm ép.
- Isolation des rampants entre chevrons
- Projet
- Limite de phases
- (E) escalier à créer en toiture
- Système d'accès à prévoir
pour accéder au chassis sécurisé
- Système d'accès aux combles existant

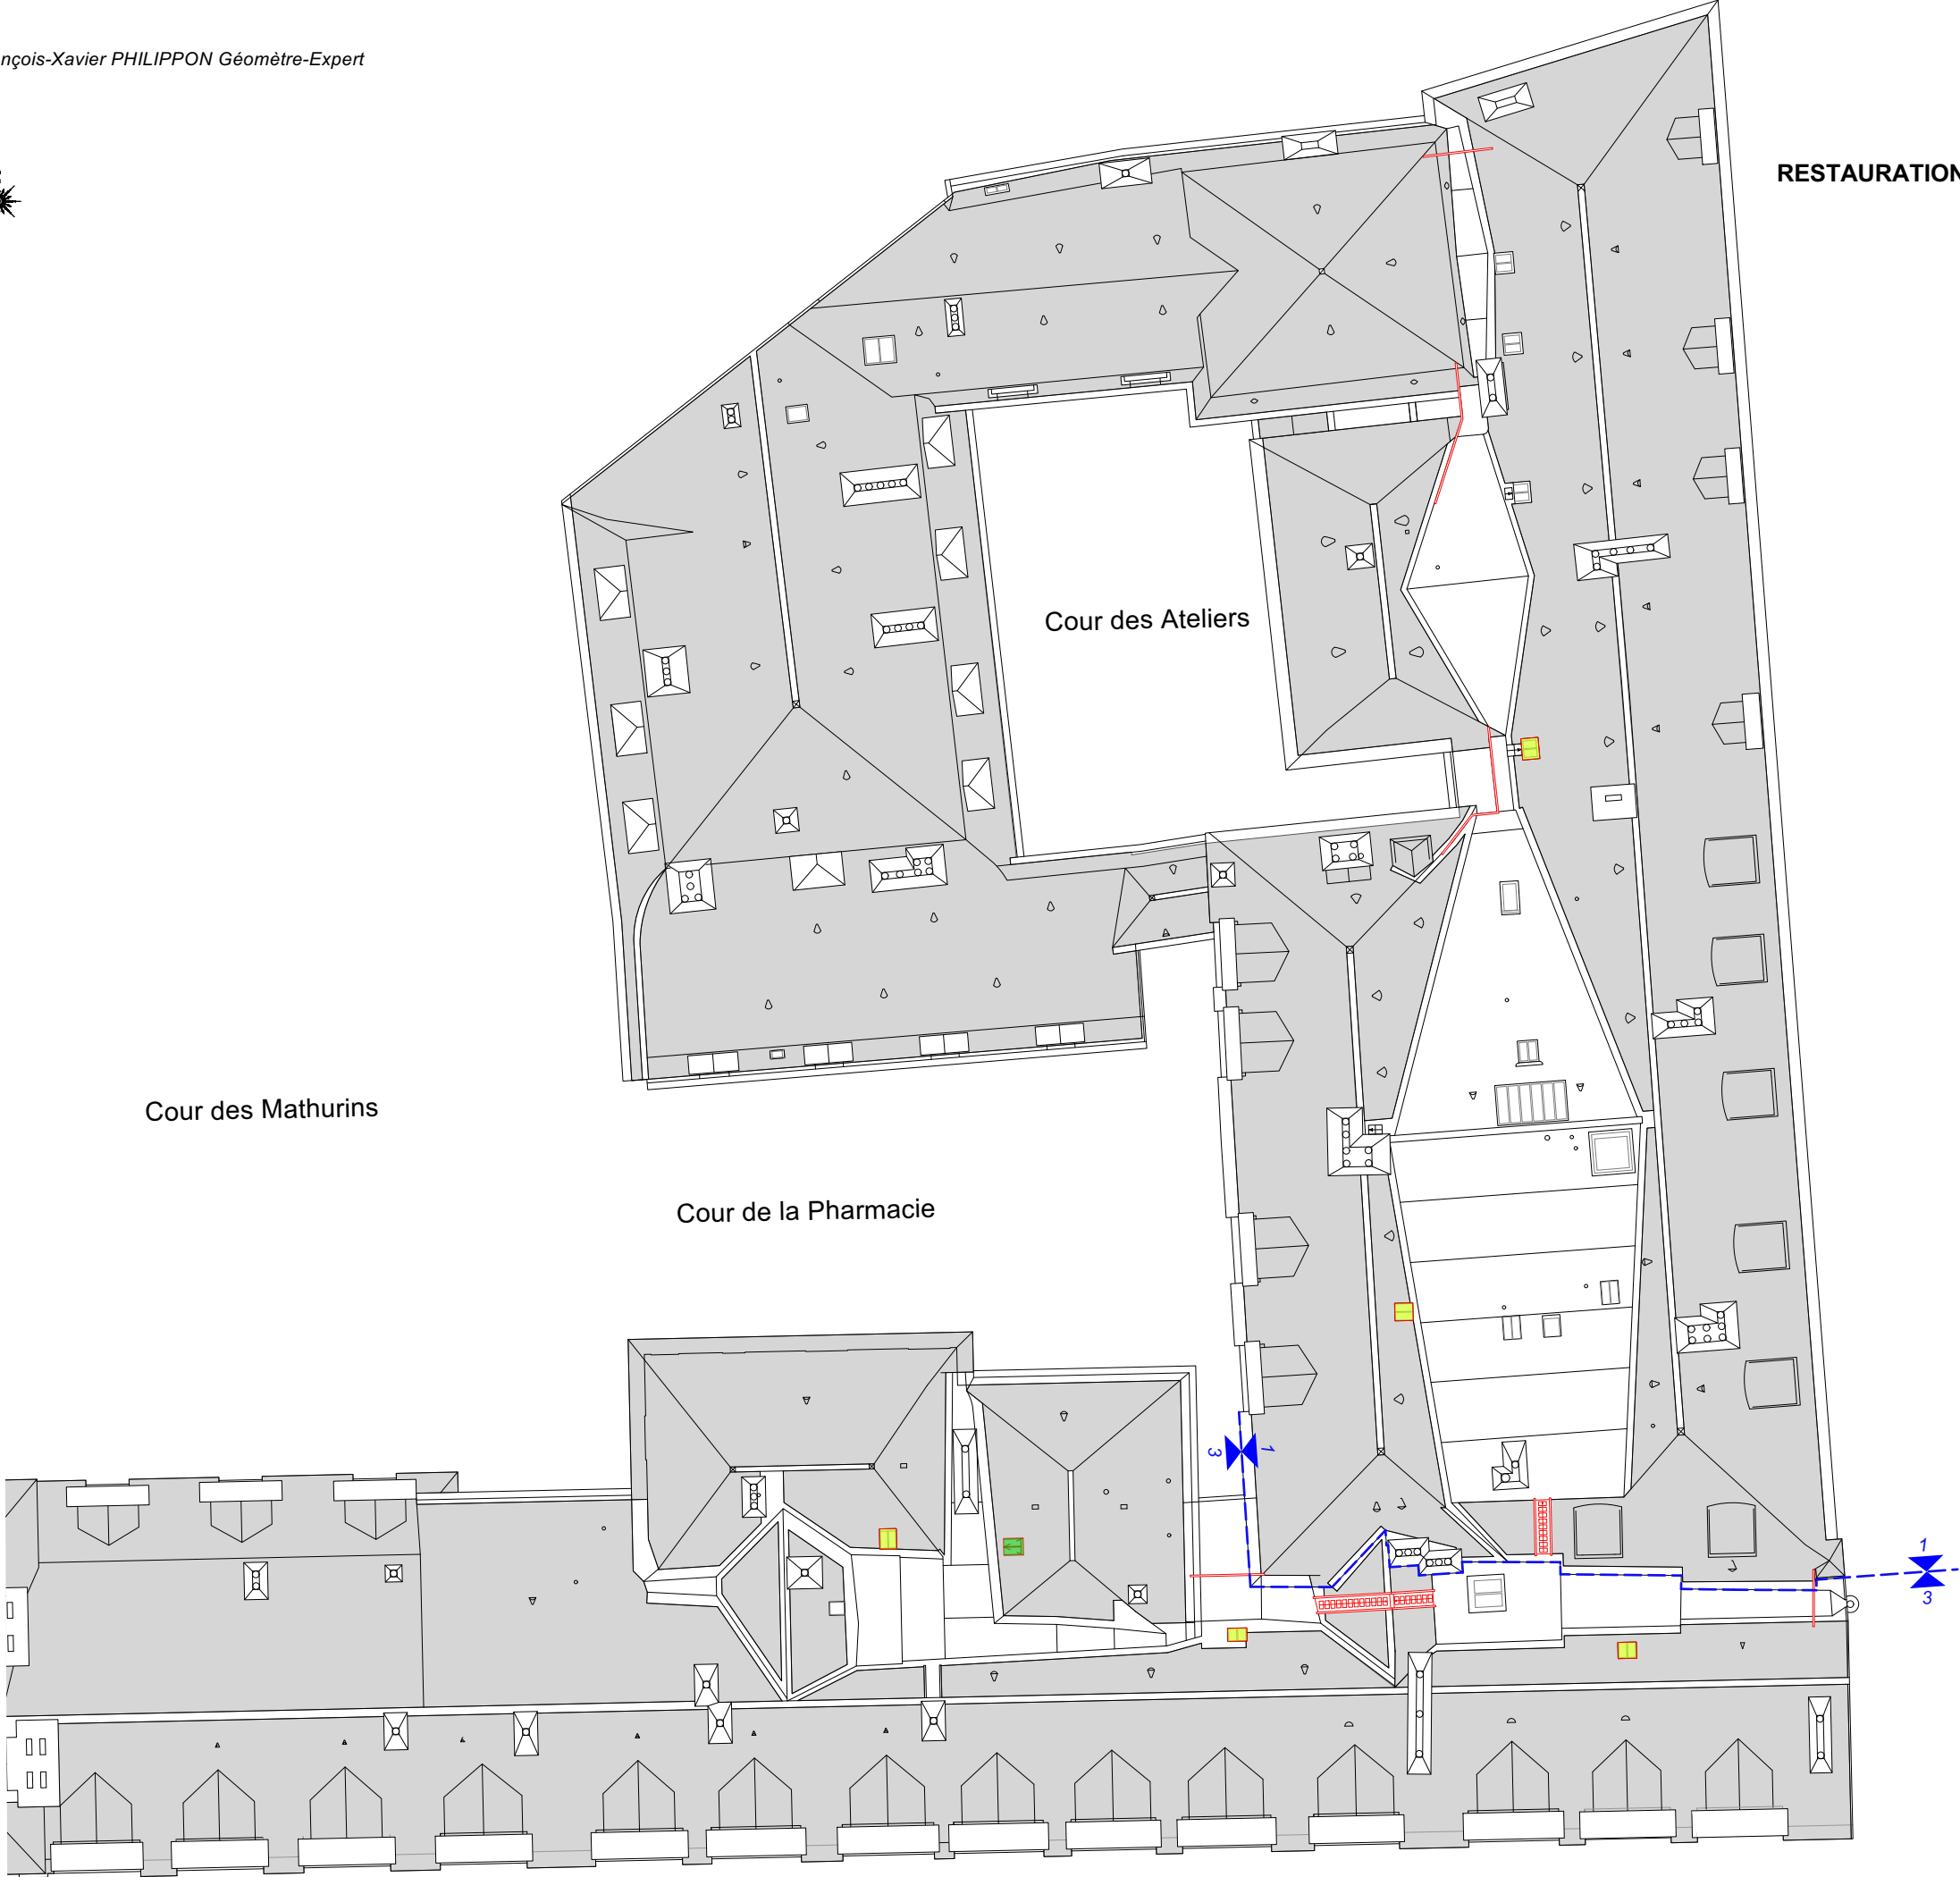
Etat projeté
Échelle 1/200

RESTAURATION DES COMBLES
(ISOLATION ET ENTRETIEN ULTÉRIEUR)
Toiture

- Projet
- Limite de phases
- Chassis existant à remplacer par un chassis sécurisé
- Chassis sécurisé à créer

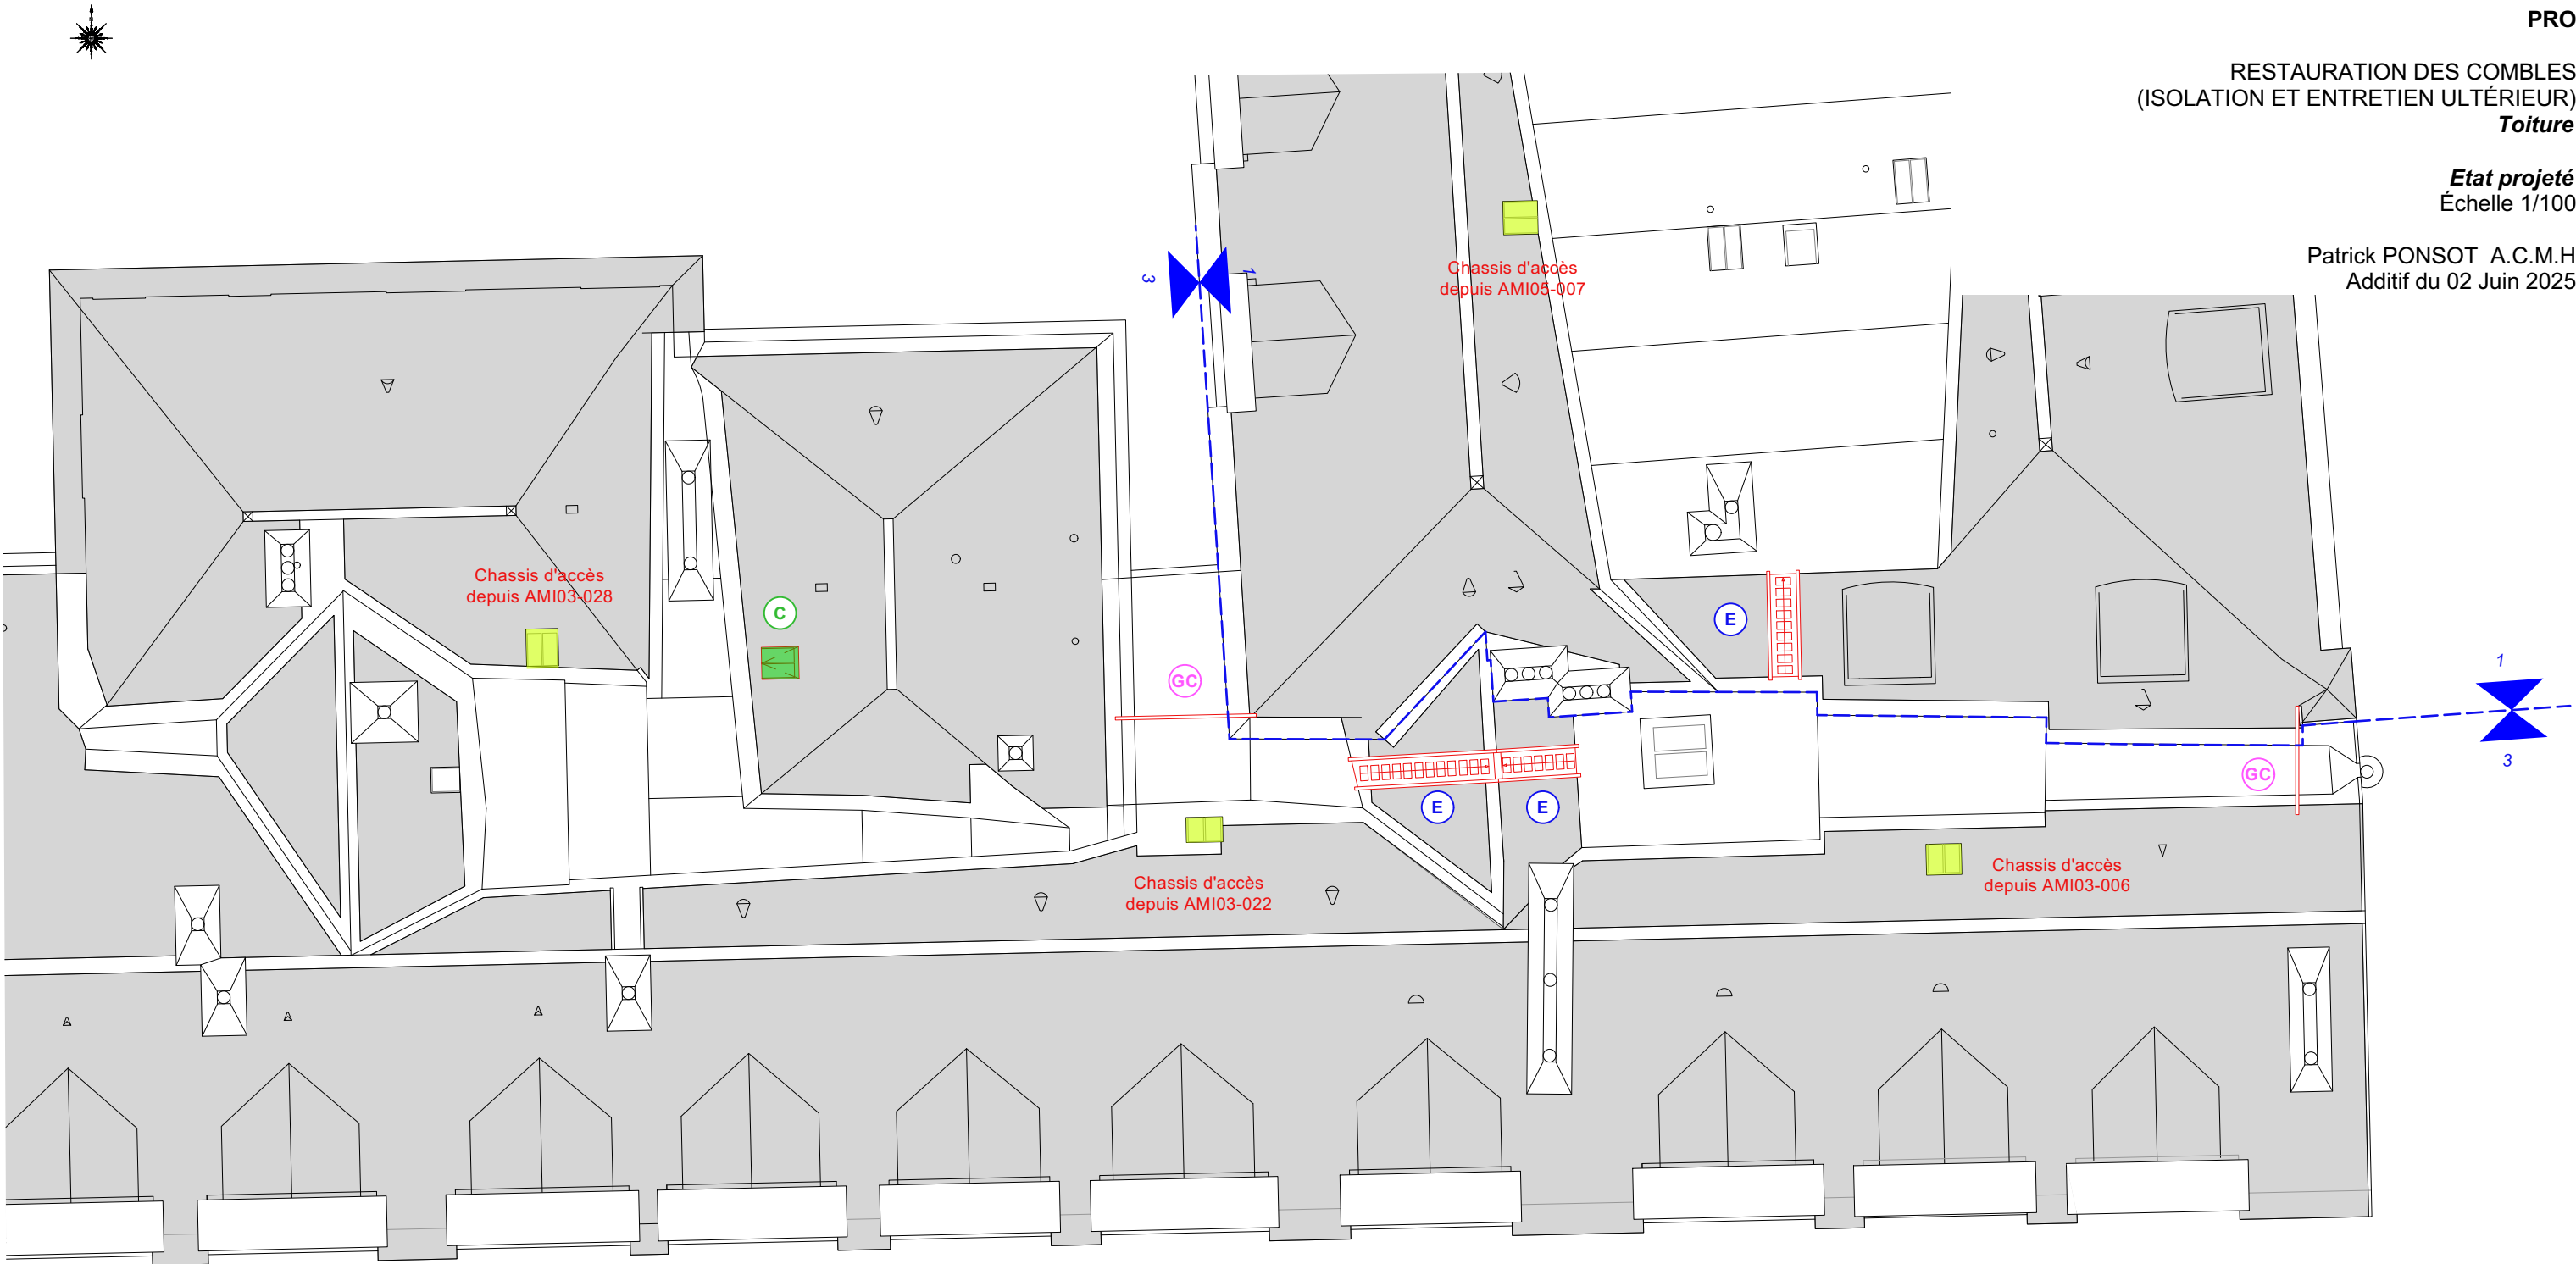
Etat projeté
Échelle 1/100

RESTAURATION DES COMBLES
(ISOLATION ET ENTRETIEN ULTÉRIEUR)
Toiture

Chassis existant à remplacer par chassis sécurisé

C Chassis sécurisé à créer pour accès aux combles depuis AMI03-029

GC Garde-corps à créer

E Escalier de toiture à créer

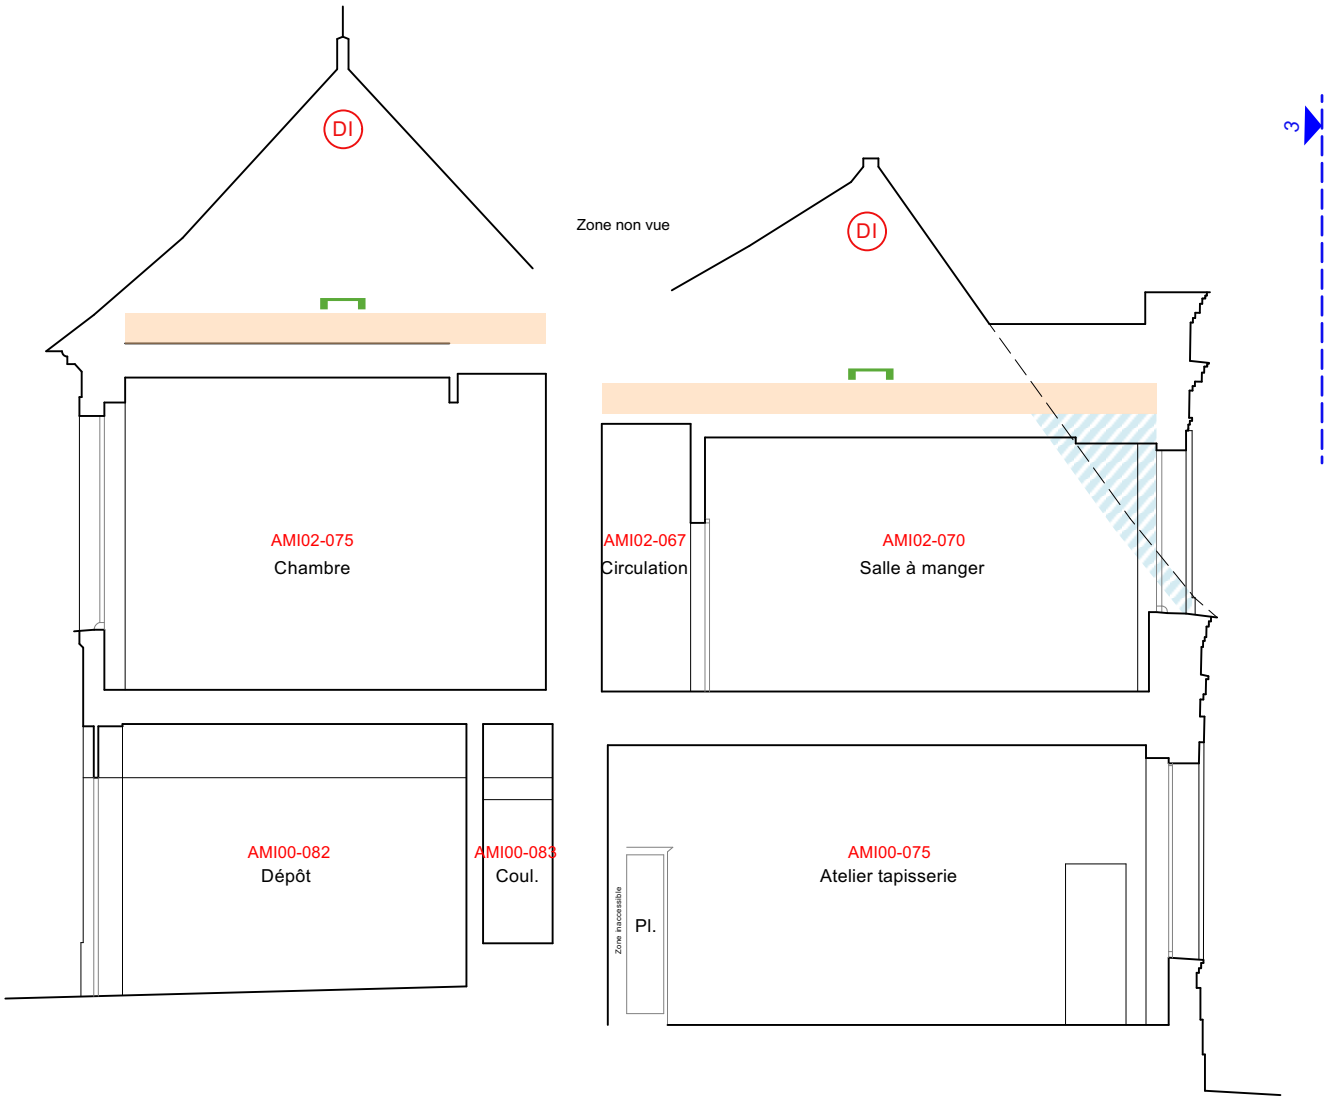
RESTAURATION DES COMBLES
(ISOLATION ET ENTRETIEN ULTÉRIEUR)
Coupe CC'

Platelage
Cheminement d'entretien sur isolation

Isolation horizontale à dérouler
2x20cm ép.

Isolation des rampants entre chevrons

DI Détection incendie

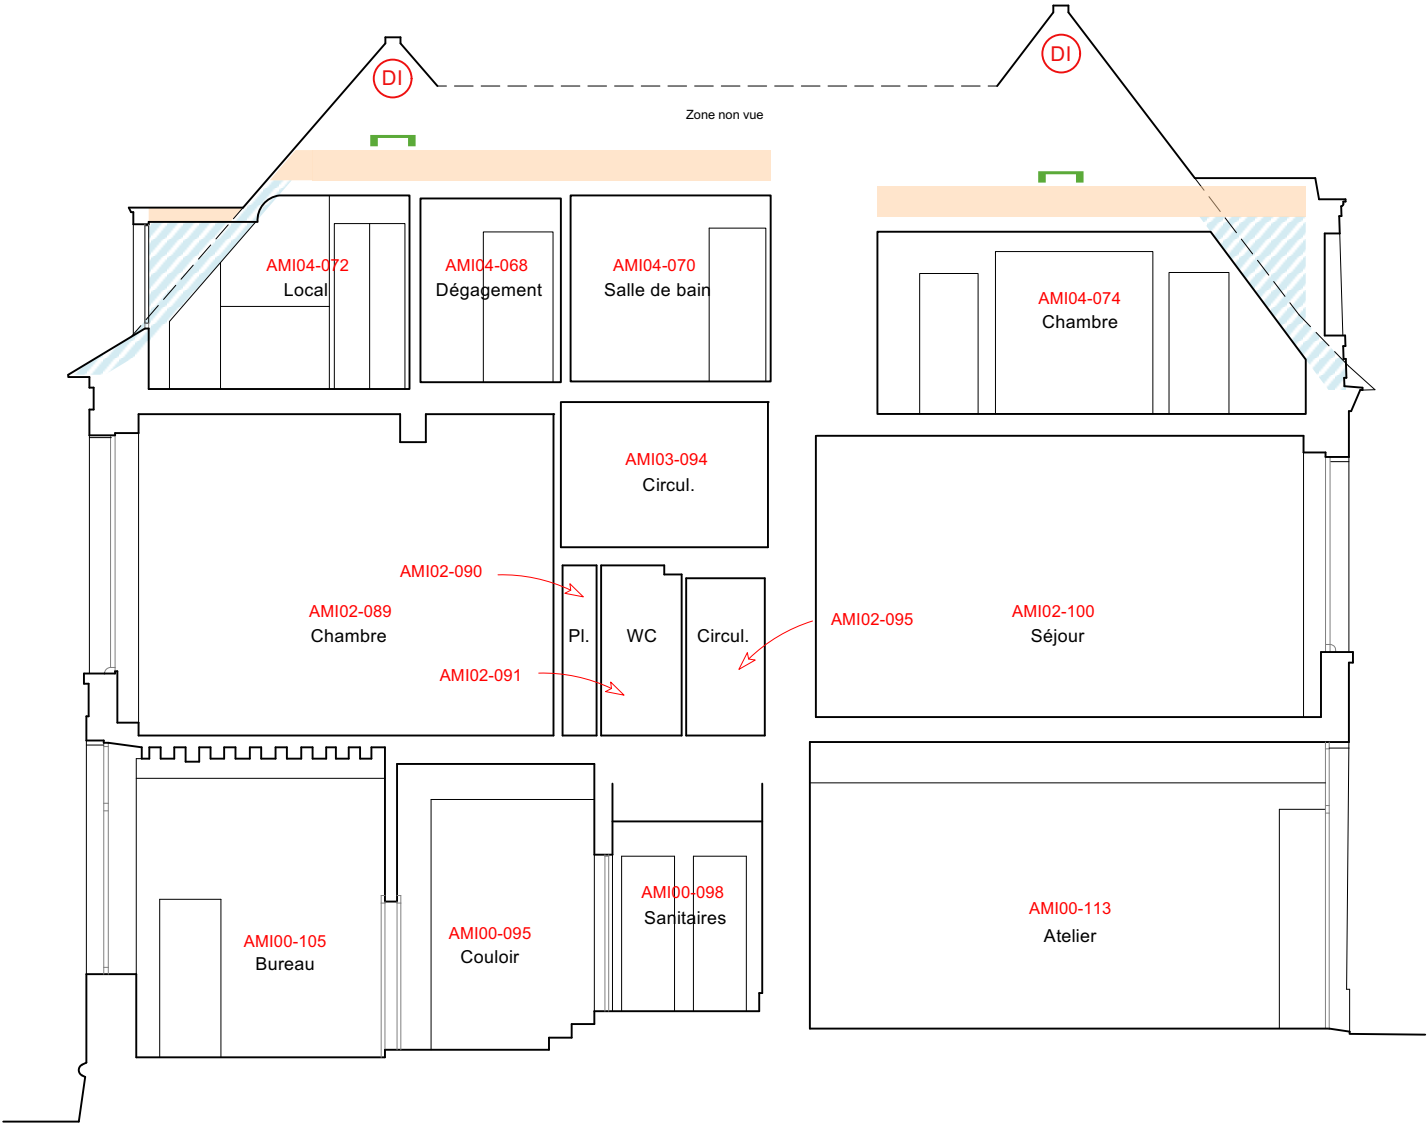
RESTAURATION DES COMBLES
(ISOLATION ET ENTRETIEN ULTÉRIEUR)
Coupe DD'

Platelage
Cheminement d'entretien sur isolation

Isolation horizontale à dérouler
2x20cm ép.

Isolation des rampants entre chevrons

DI Détection incendie
