ACCORD-CADRE MONO ATTRIBUTAIRE A BONS DE COMMANDE N°4

MAINTENANCE ET ENTRETIEN DE LA SERRURERIE

GRILLES ET LEUR SERRURE, MAINS COURANTES, AVALOIRS

Extrait de l'état sanitaire des serrureries verticales

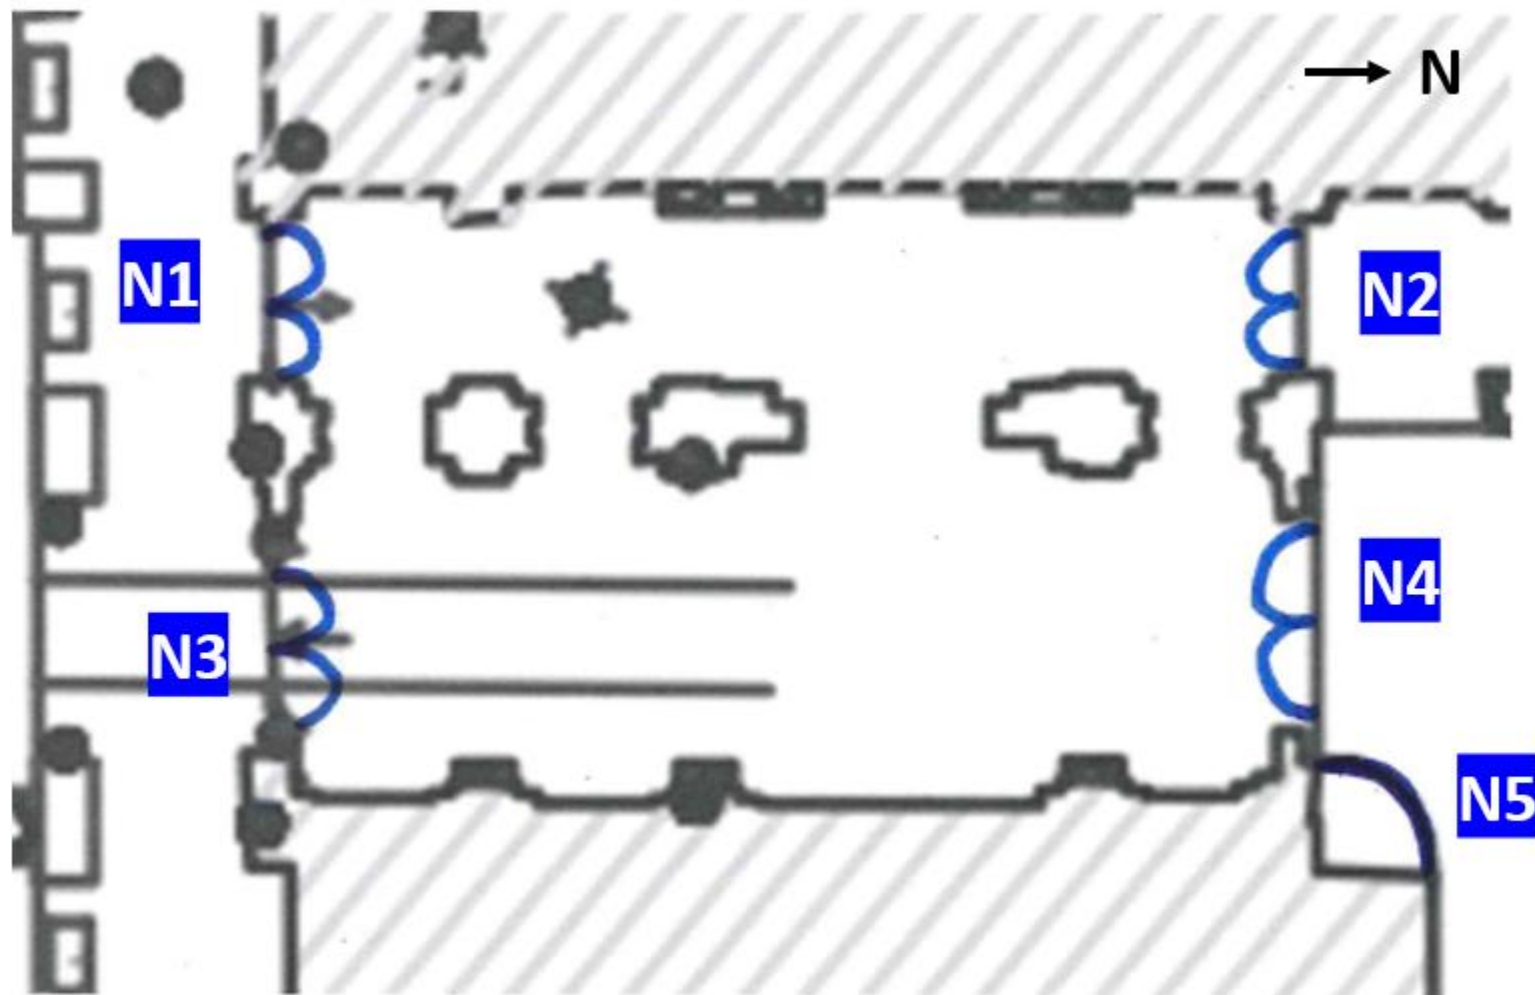
Grille N5
demi-lune (mise à distance)
fixe

ETAT	BON	MOYEN	MAUVAIS
Peinture			X à refaire
Barreaudage	X		
Scellement	X

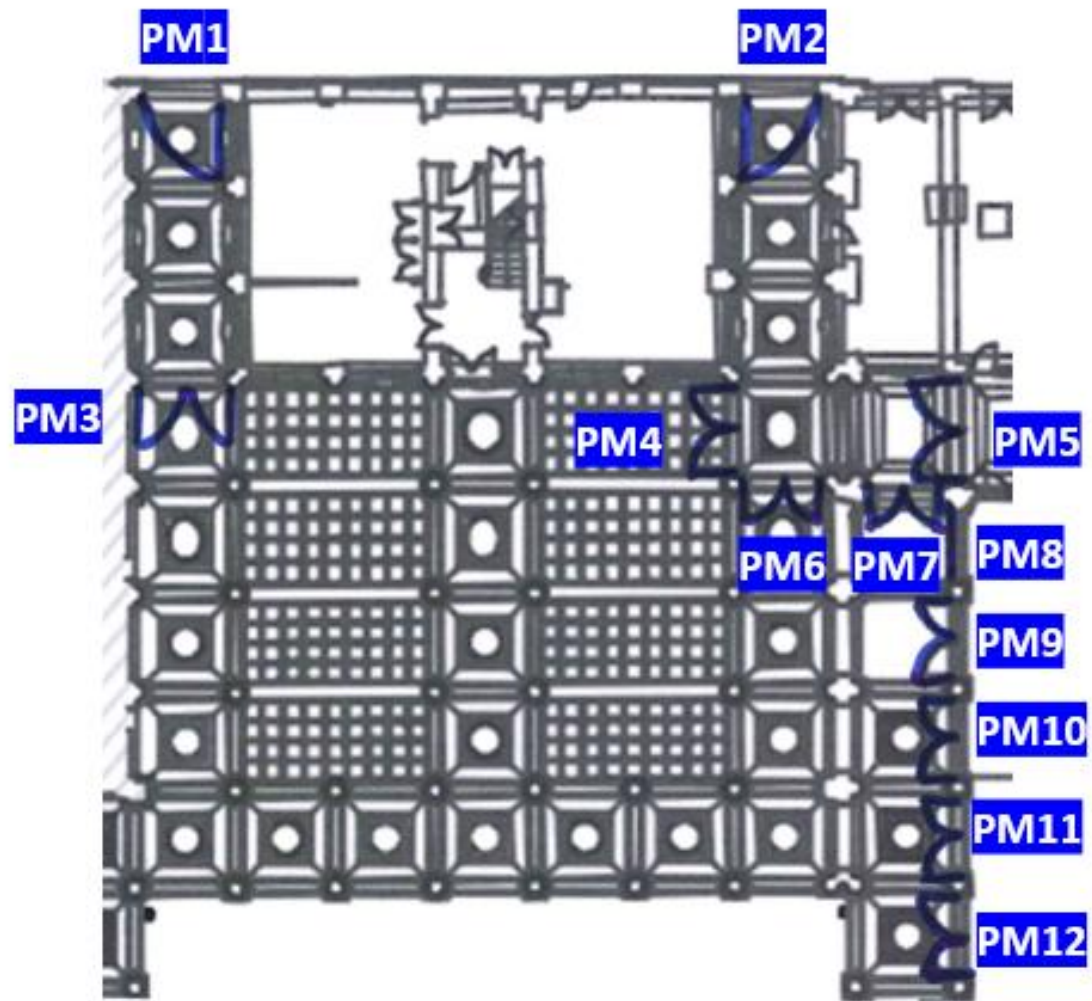
Grille PM1
simple vantail

ETAT	BON	MOYEN	MAUVAIS
Fers de lance			X corrosion+++ manque 2 fers
Peinture		X	
Barreaudage	X		
Articulations	X à réviser		
Serrures	X à badge (carte magnétique)		
Scellement	X

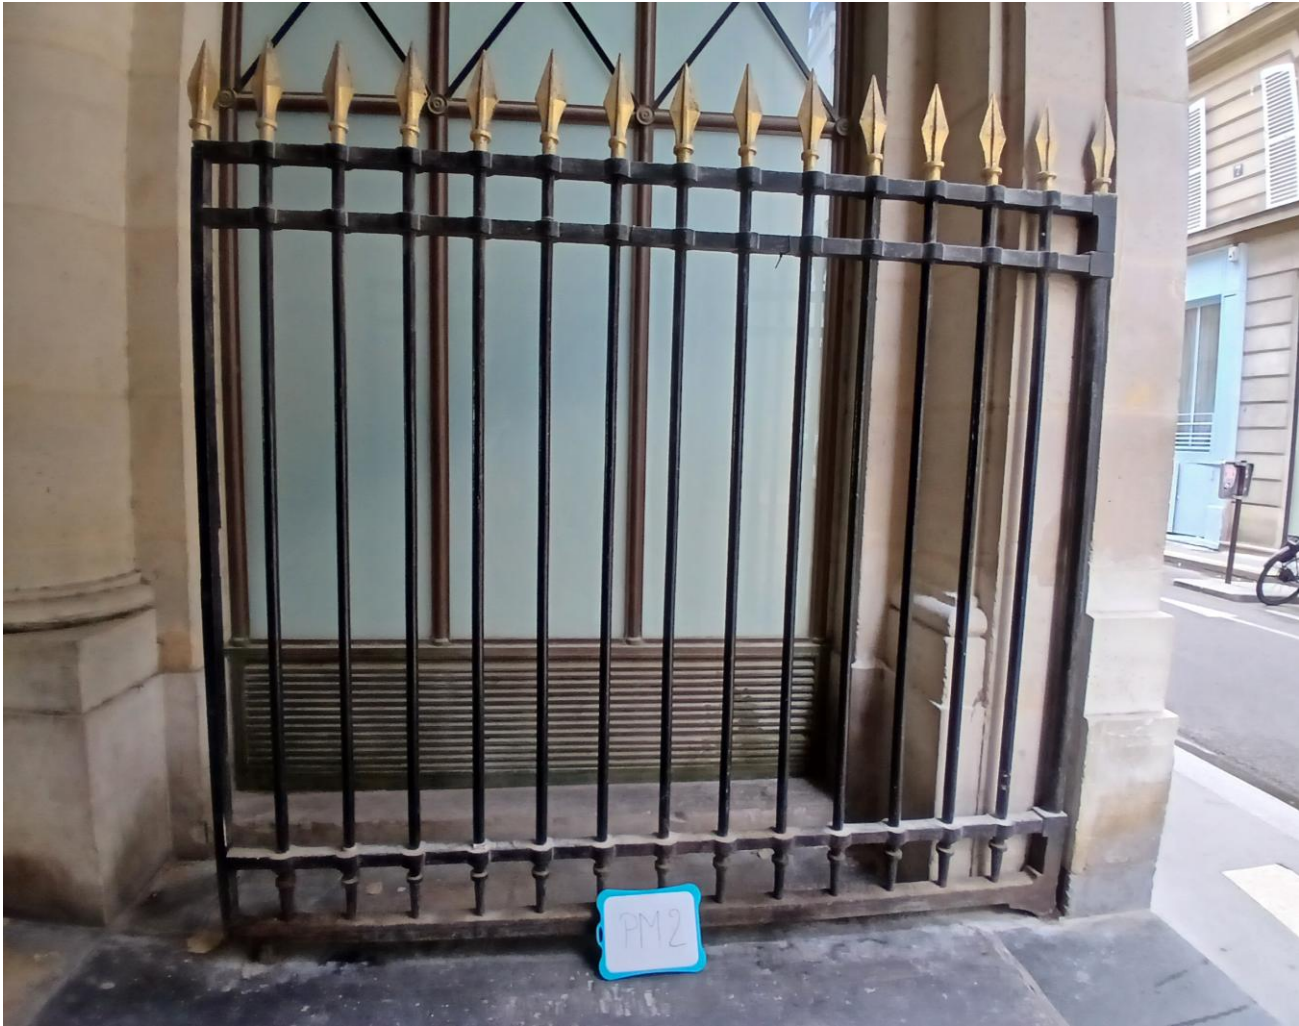
Grille PM2
simple vantail
1 arrêt de grille

ETAT	BON	MOYEN	MAUVAIS
Fers de lance		X corrosion	
Peinture			X corrosion +++ en partie basse
Barreaudage	X		
Gonds	sans objet car grille TOUJOURS ouverte		
Serrure	absence et sans nécessité		
Scellement	X

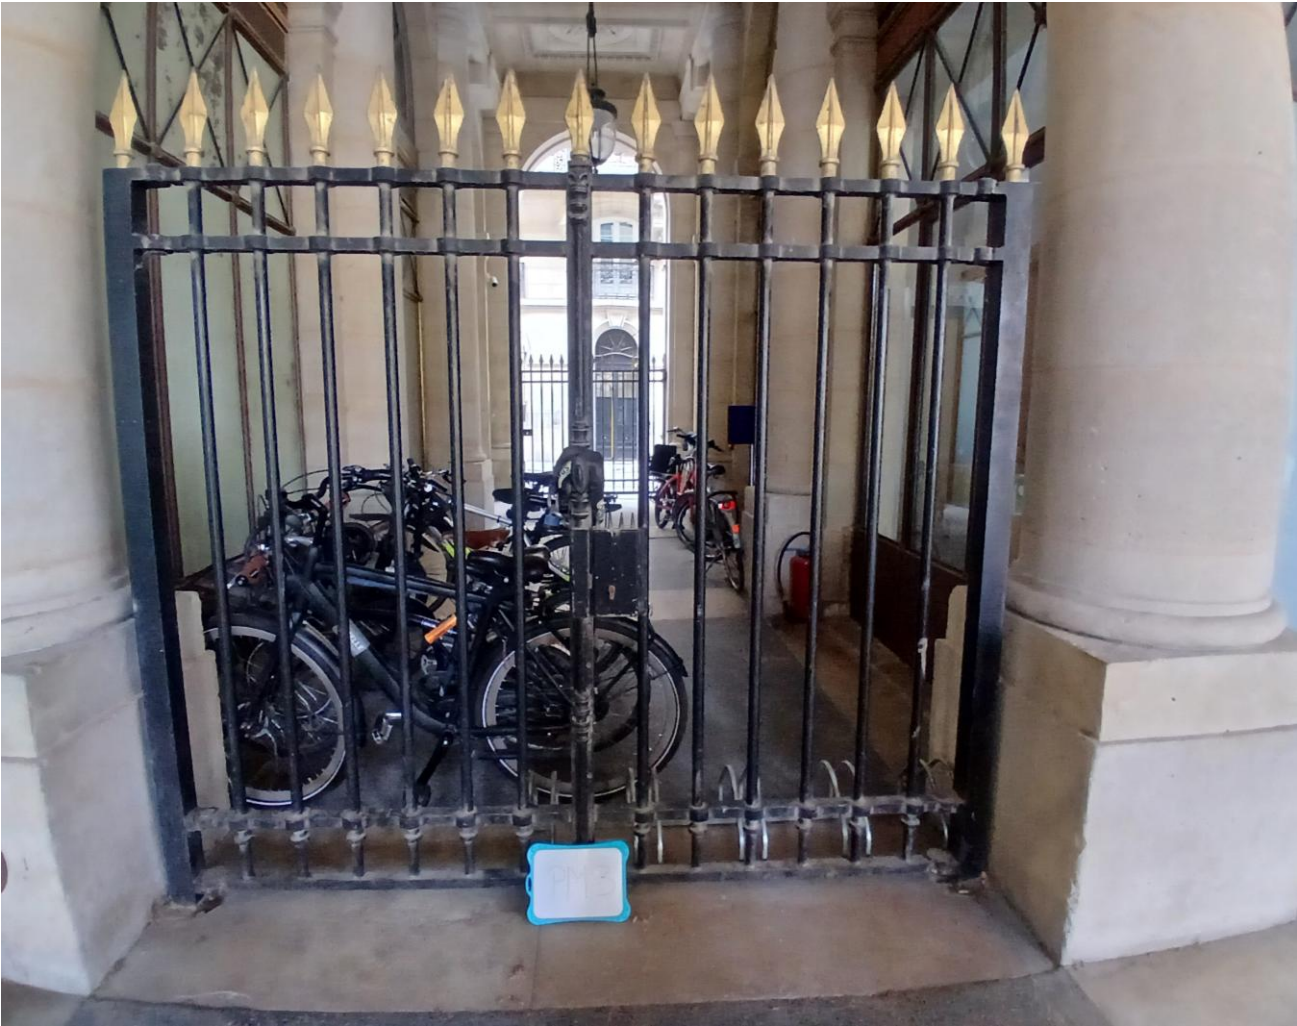
Grille PM3 double vantaux

ETAT	BON	MOYEN	MAUVAIS
Fers de lance		X corrosion avancée poussière +++	
Peinture		X corrosion en partie basse	
Barreaudage	X		
Montant fixe	X		
Articulations	X révision à prévoir		
Serrures			X à vérifier car peut-être HS
Crémone (gâche, chapiteau, conduit, tige, boîte de crémone)	X révision à prévoir		
Scellement	X

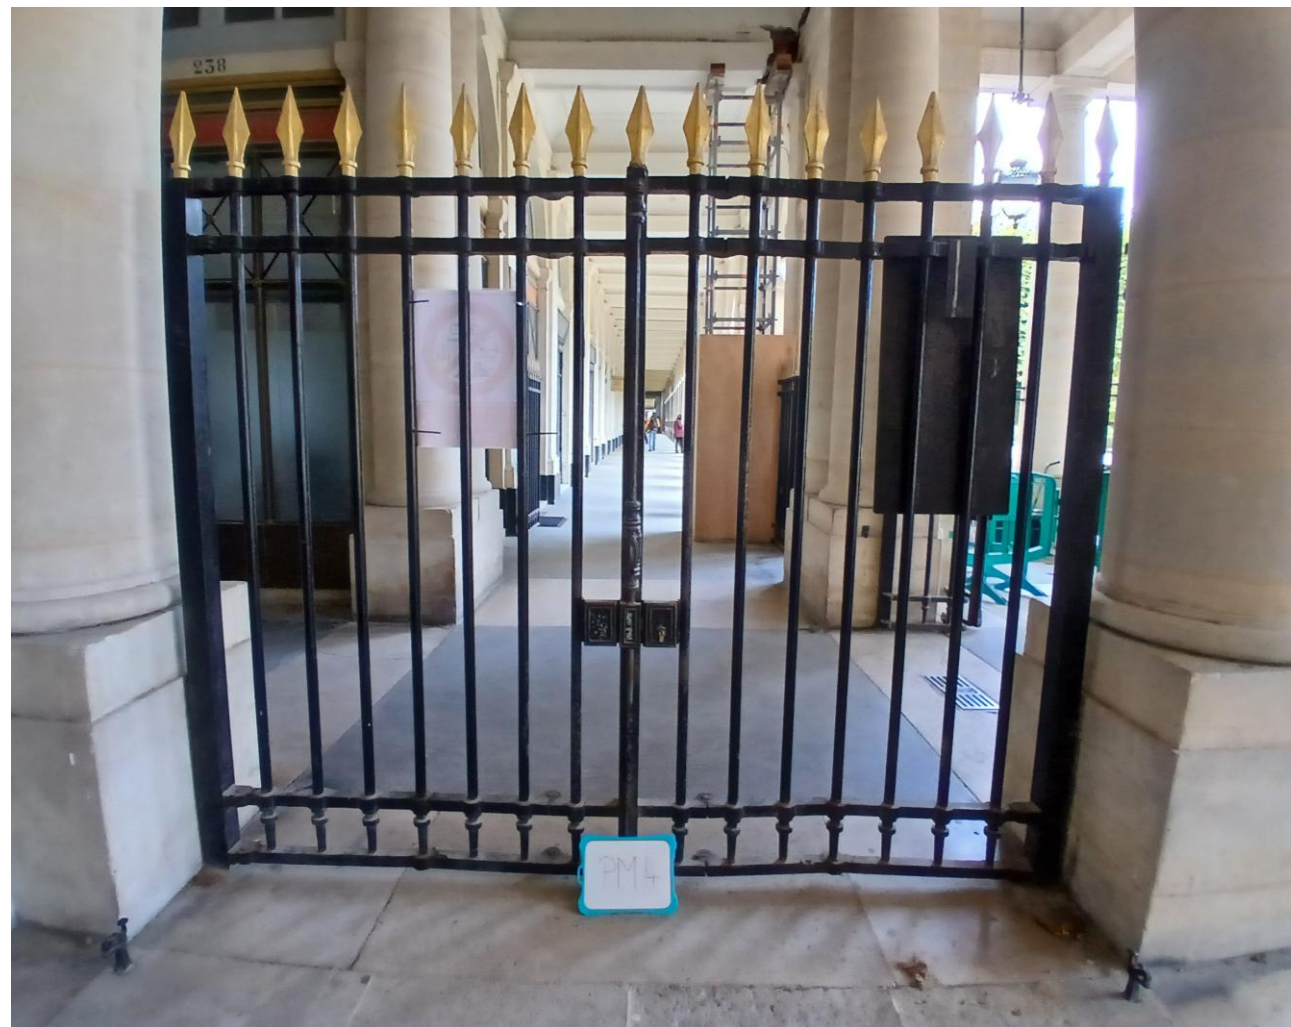
Grille PM5
double vantaux

ETAT	BON	MOYEN	MAUVAIS
Fers de lance		X non alignés corrosion ++ patine sale	
Peinture			X surtout en partie basse
Barreaudage	X		
Gonds		X corrosion	
Crémone (gâche, chapiteau, conduit, tige, boîte de crémone)	à réviser		
Scellement	X

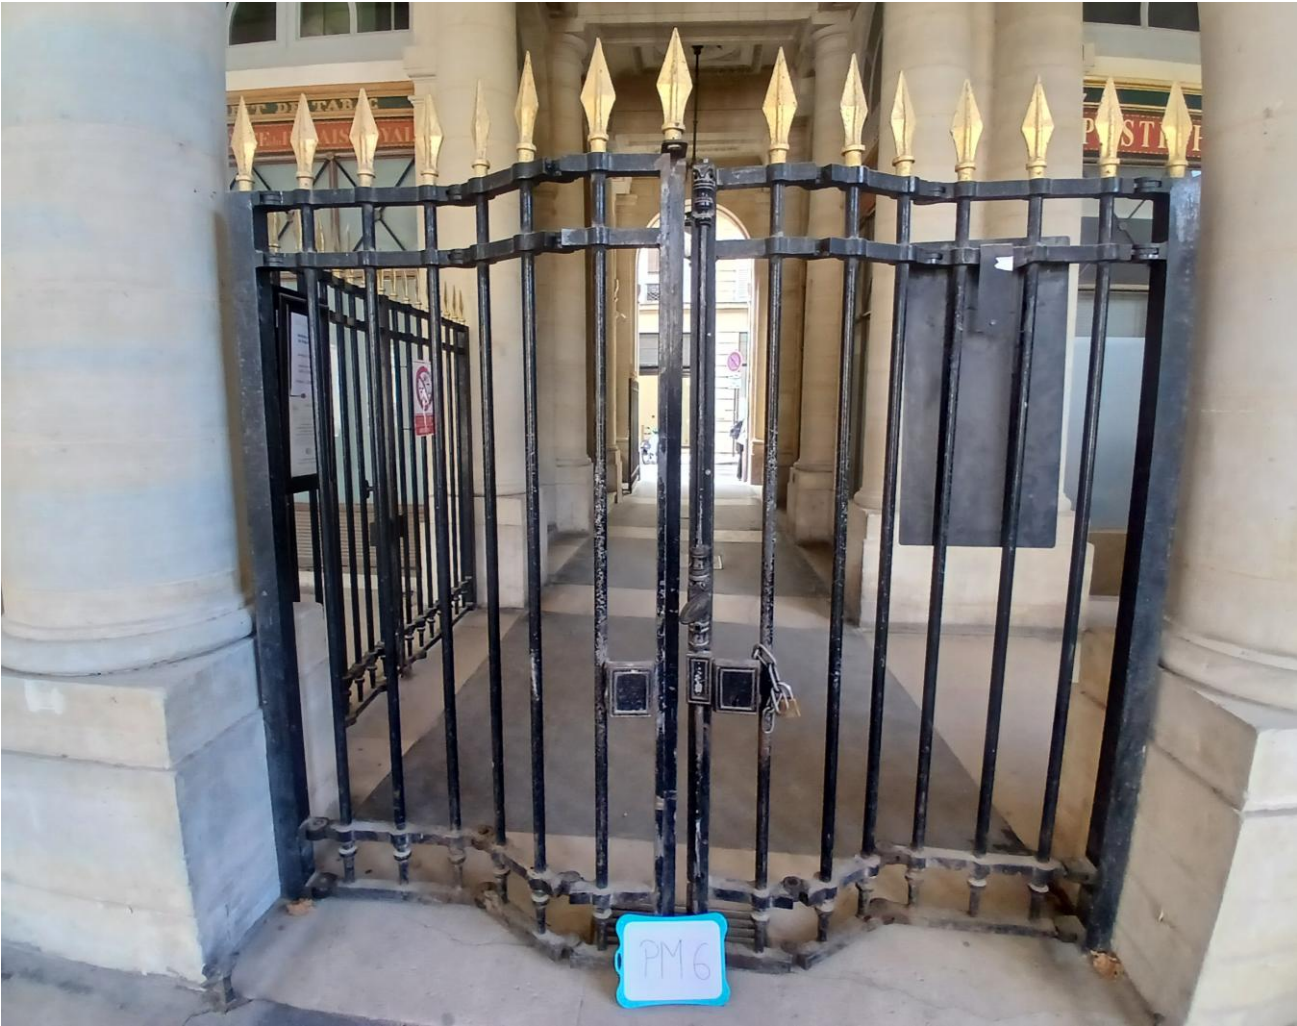
Grille PM6
double vantaux
2 arrêts de grille

ETAT	BON	MOYEN	MAUVAIS
Fers de lance		X corrosion fixation à vérifier	
Peinture			X
Barreaudage	X		
Montant fixe	X		
Articulations	X à réviser + graissage		
Serrures			X absence
Crémone (gâche, chapiteau, conduit, tige, boîte de crémone)	X absence de petite quincaillerie révision		
battement à bascule	X		
Scellement	X

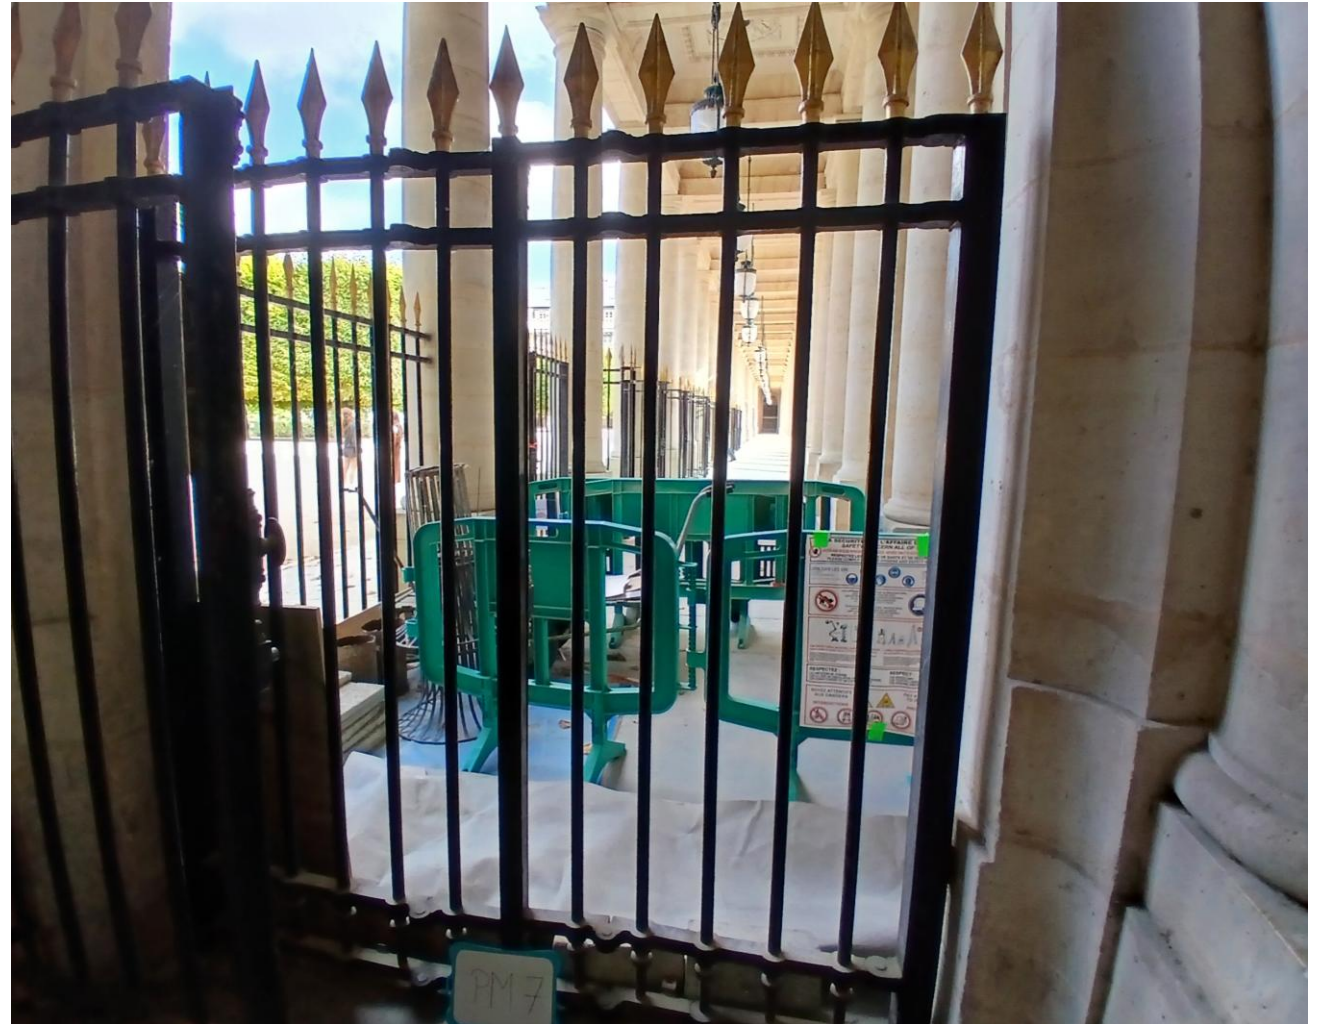
Grille PM7 double vantaux

ETAT	BON	MOYEN	MAUVAIS
Fers de lance		X fixation à vérifier corrosion	
Peinture		X poussière et corrosion en partie basse	
Barreaudage	X		
Montant fixe		X corrosion	
Articulations		à réviser ?	
Serrures		absence de serrure	
Crémone (gâche, chapiteau, conduit, tige, boîte de crémone)		à réviser	
battement à bascule	X		
Scellement	X

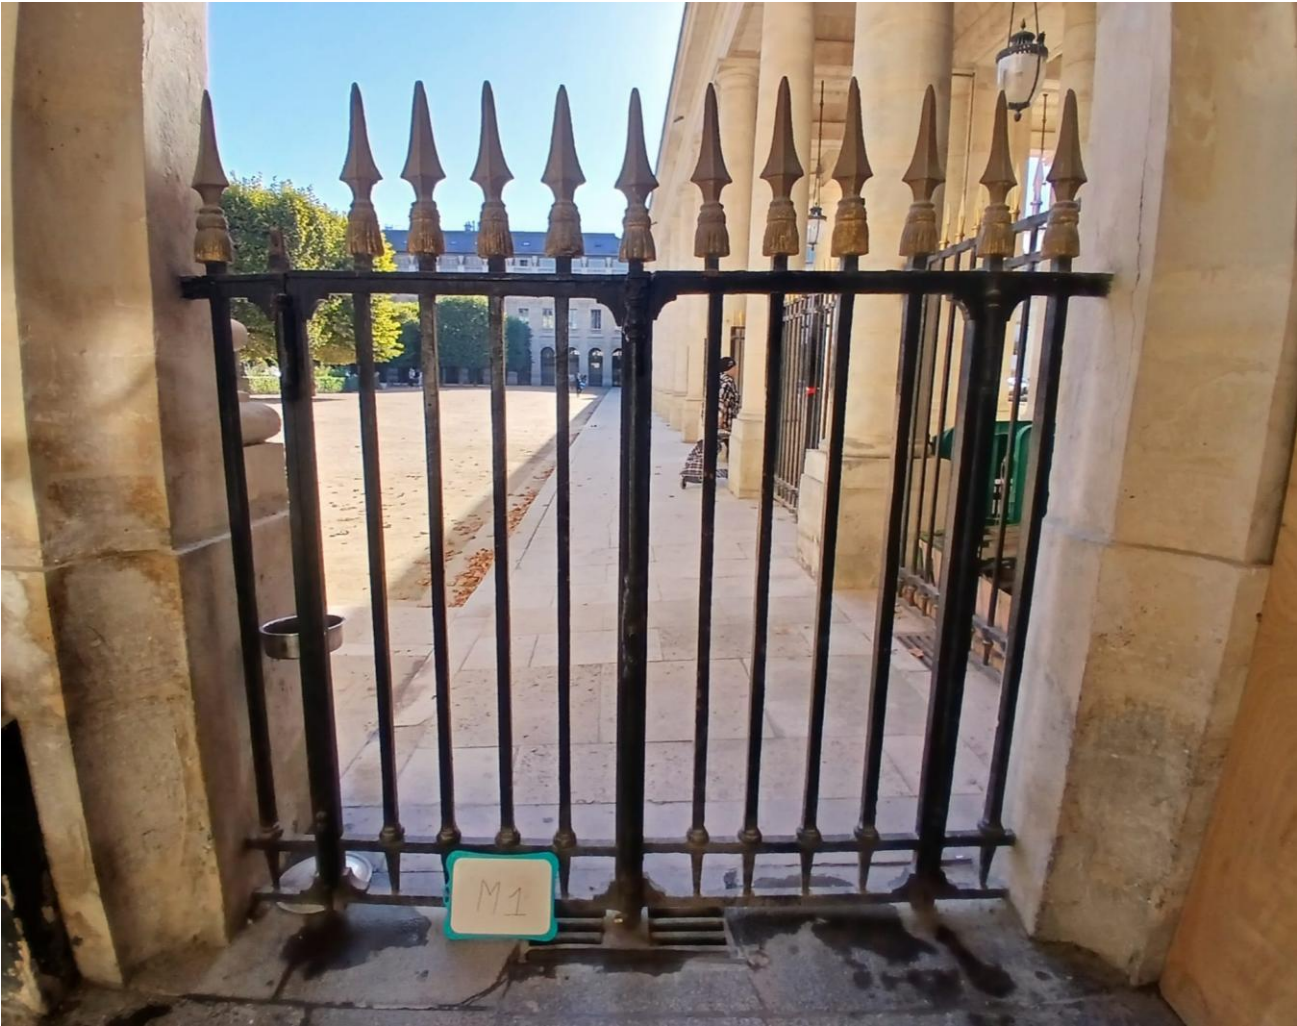
Grille M1
double vantaux

ETAT	BON	MOYEN	MAUVAIS
Fers de lance		X manque 1 fer de lance	
Peinture		X	
Barreaudage	X		
Montant fixe		X	
Gonds		X à réviser	
Crémone (gâche, chapiteau, conduit, tige, boîte de crémone)	X		
Scellement		X Côté droit haut à consolider

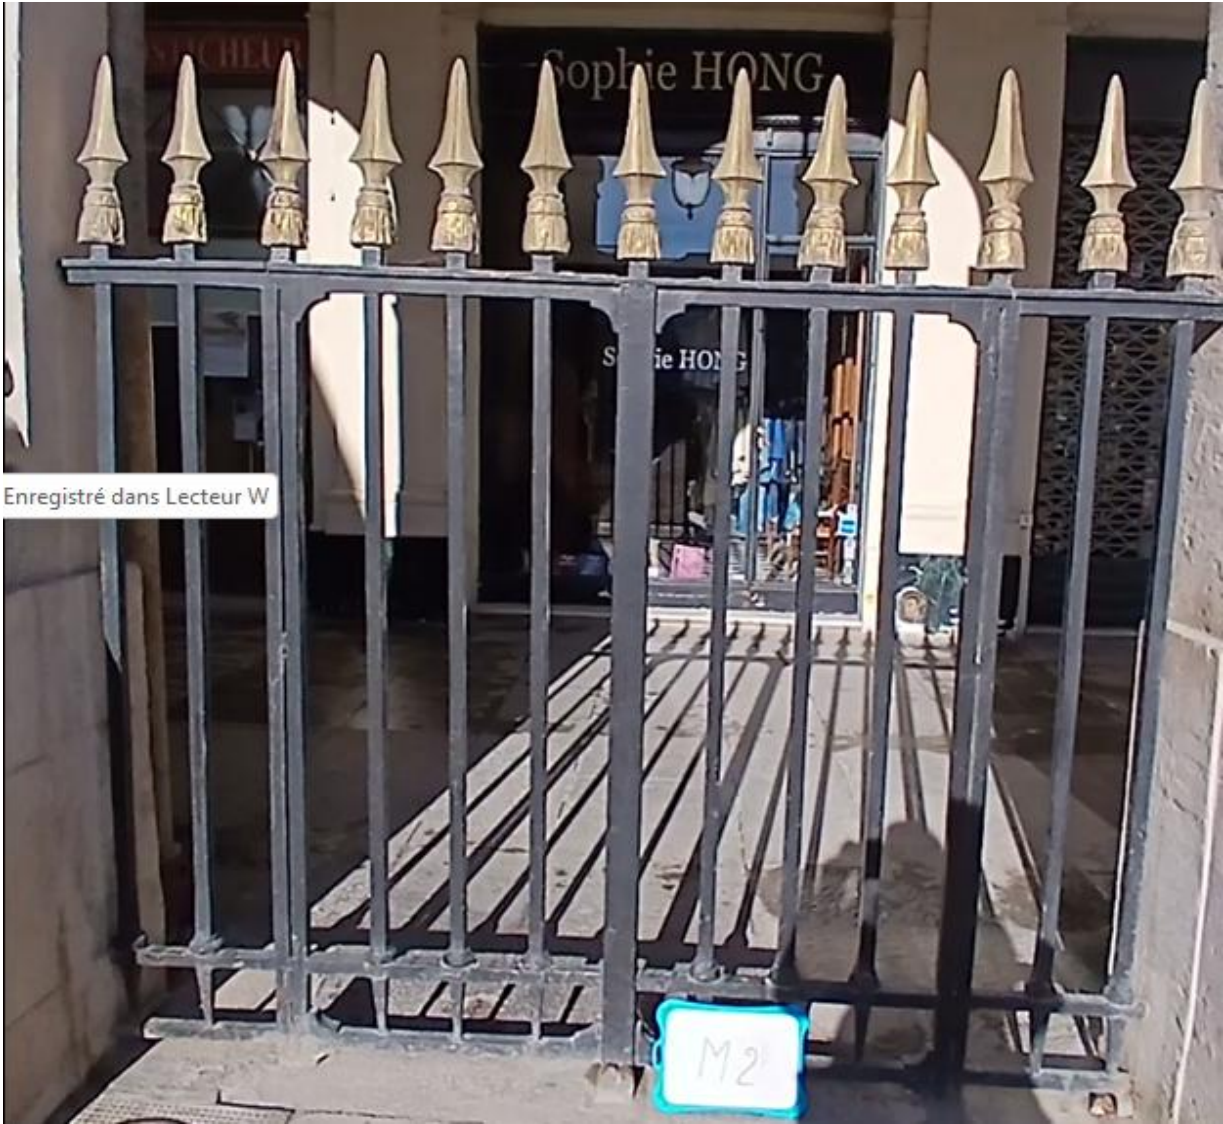
Grille M2
fixe (accès condamné)

ETAT	BON	MOYEN	MAUVAIS
Fers de lance		X	
Peinture		X corrosion en partie basse	
Barreaudage	X		
Montant fixe	X		
Scellement	X

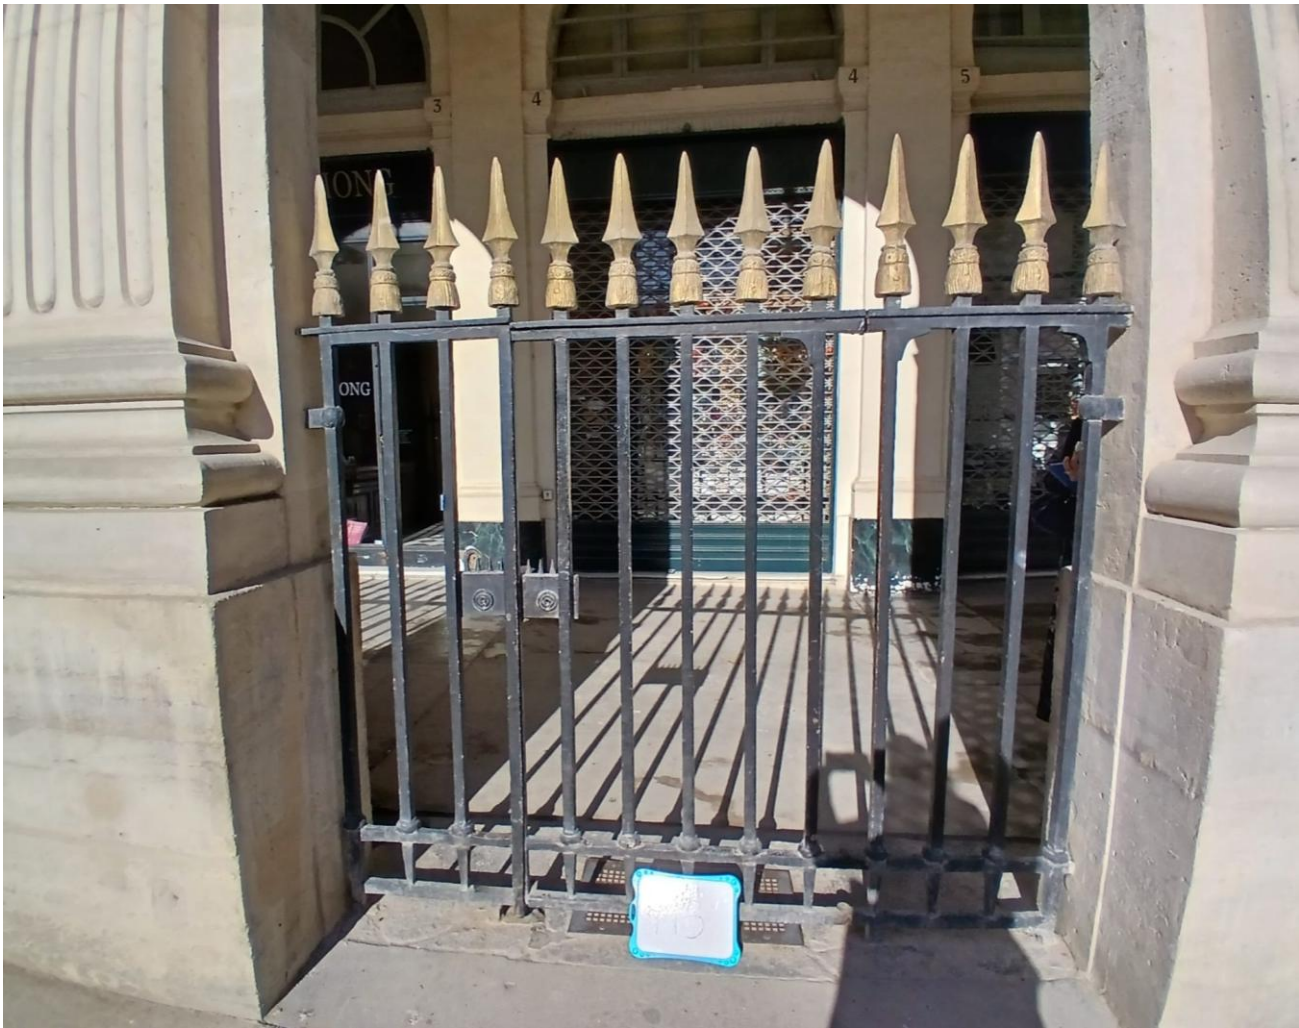
Grille M3
1 simple vantail
1 arrêt de grille

ETAT	BON	MOYEN	MAUVAIS
Fers de lance		patine sale	
Peinture		X corrosion en partie basse	
Barreaudage	X		
Montant fixe	X		
Articulations	X		
Serrures	X		
Scellement	X

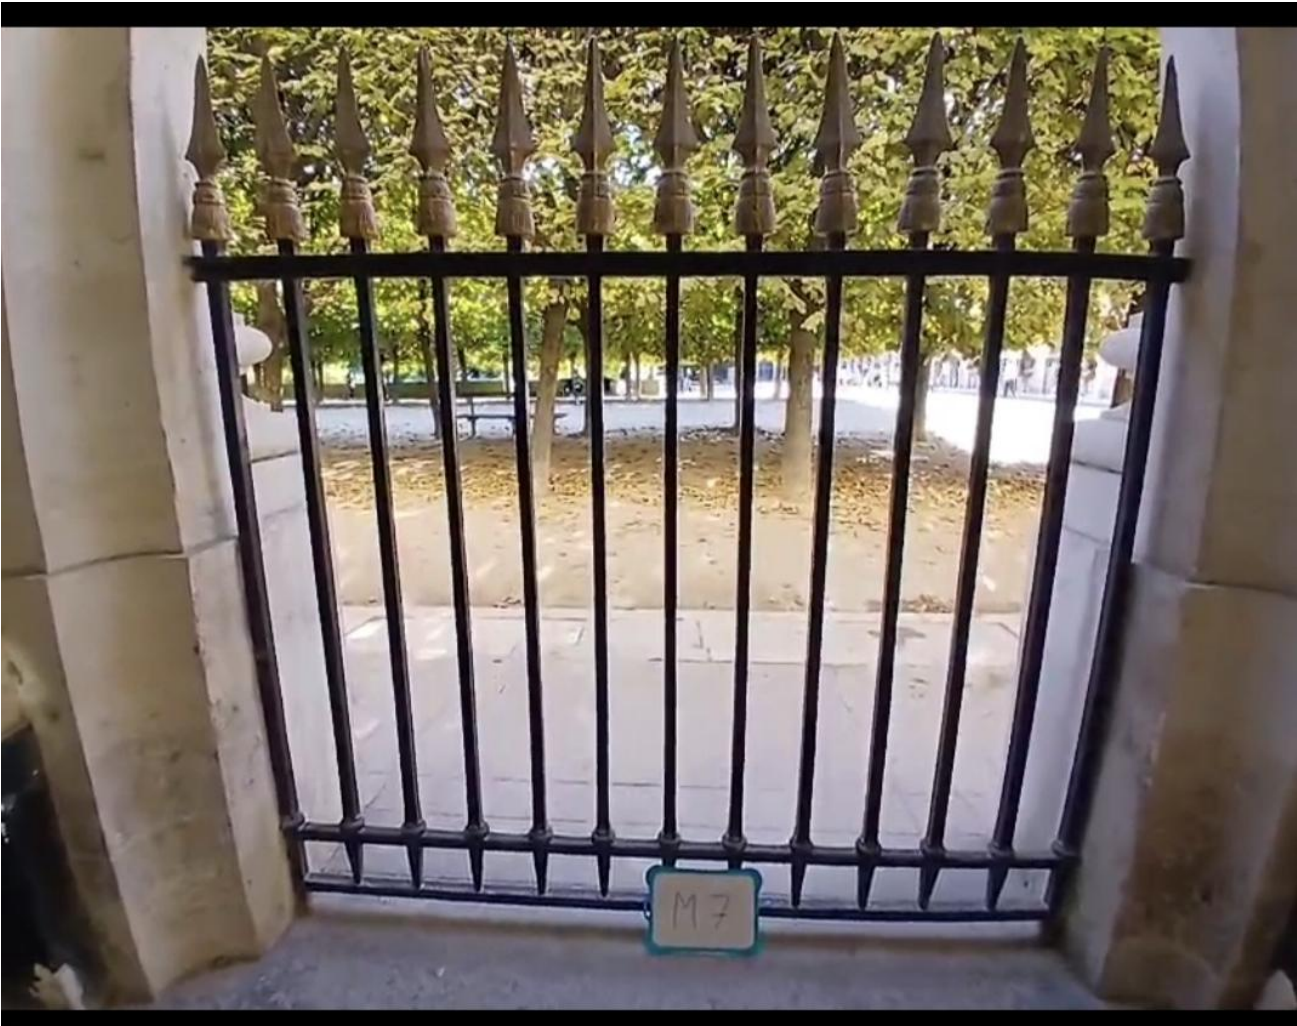
Grille M7
fixe

ETAT	BON	MOYEN	MAUVAIS
Fers de lance		X non alignés	
Peinture	X		
Barreaudage	X		
Scellement	X à revoir

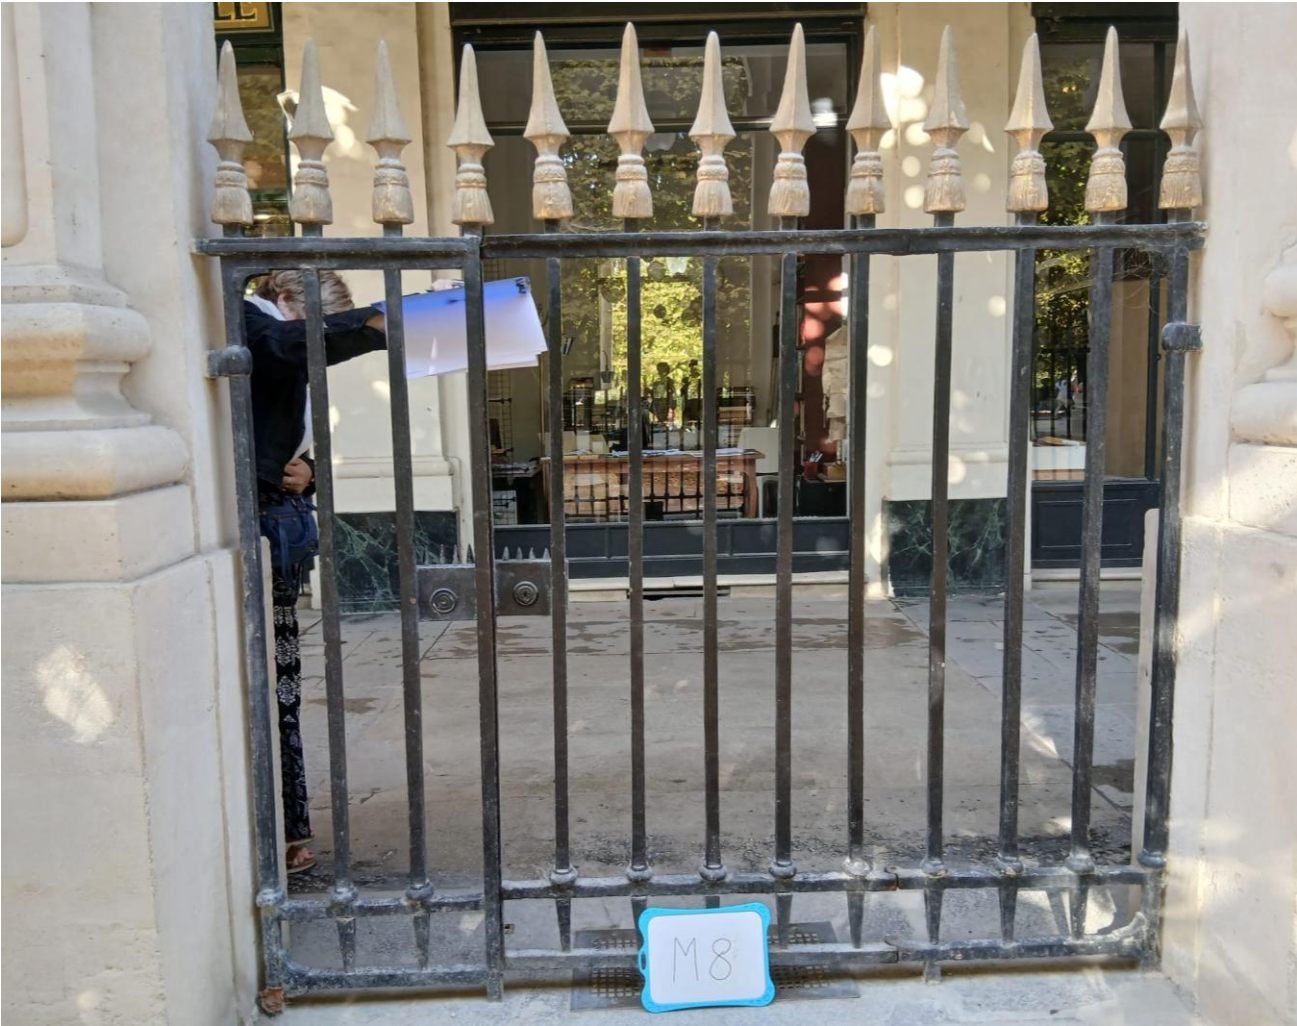
Grille M8
simple vantail
1 arrêt de grille

ETAT	BON	MOYEN	MAUVAIS
Fers de lance		X non alignés	
Peinture		X corrosion en partie basse	
Barreaudage		X vantail à réviser (tombant)	
Montant fixe	X		
Articulations		X à réviser	
Serrures	X		
Scellement	X

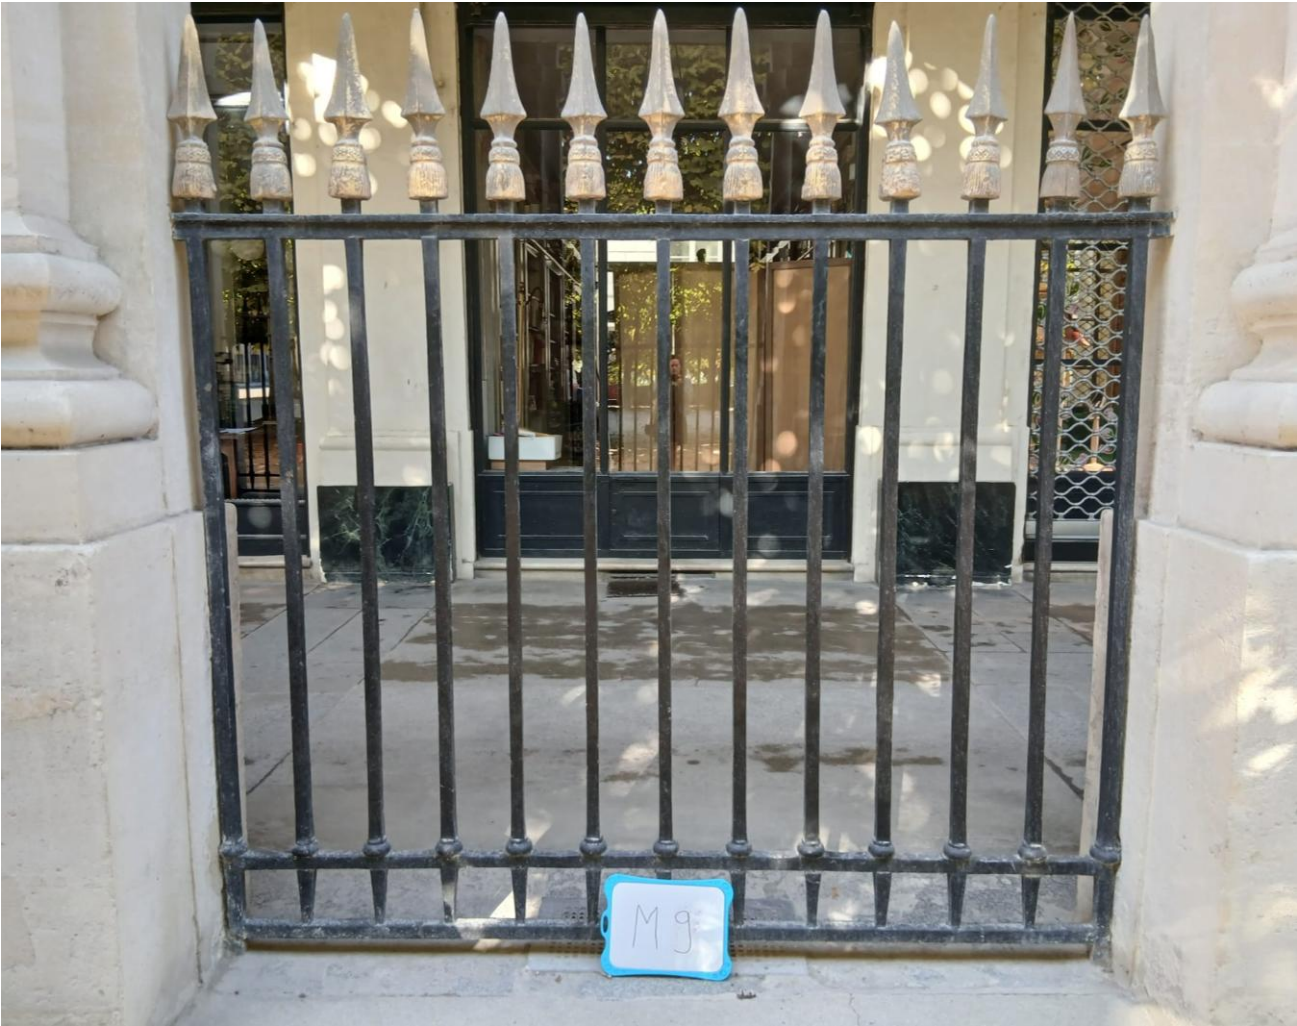
Grille M9
fixe

ETAT	BON	MOYEN	MAUVAIS
Fers de lance		X non alignés	
Peinture	X		
Barreaudage	X		
Crémone (gâche, chapiteau, conduit, tige, boîte de crémone)	X		
Scellement	X

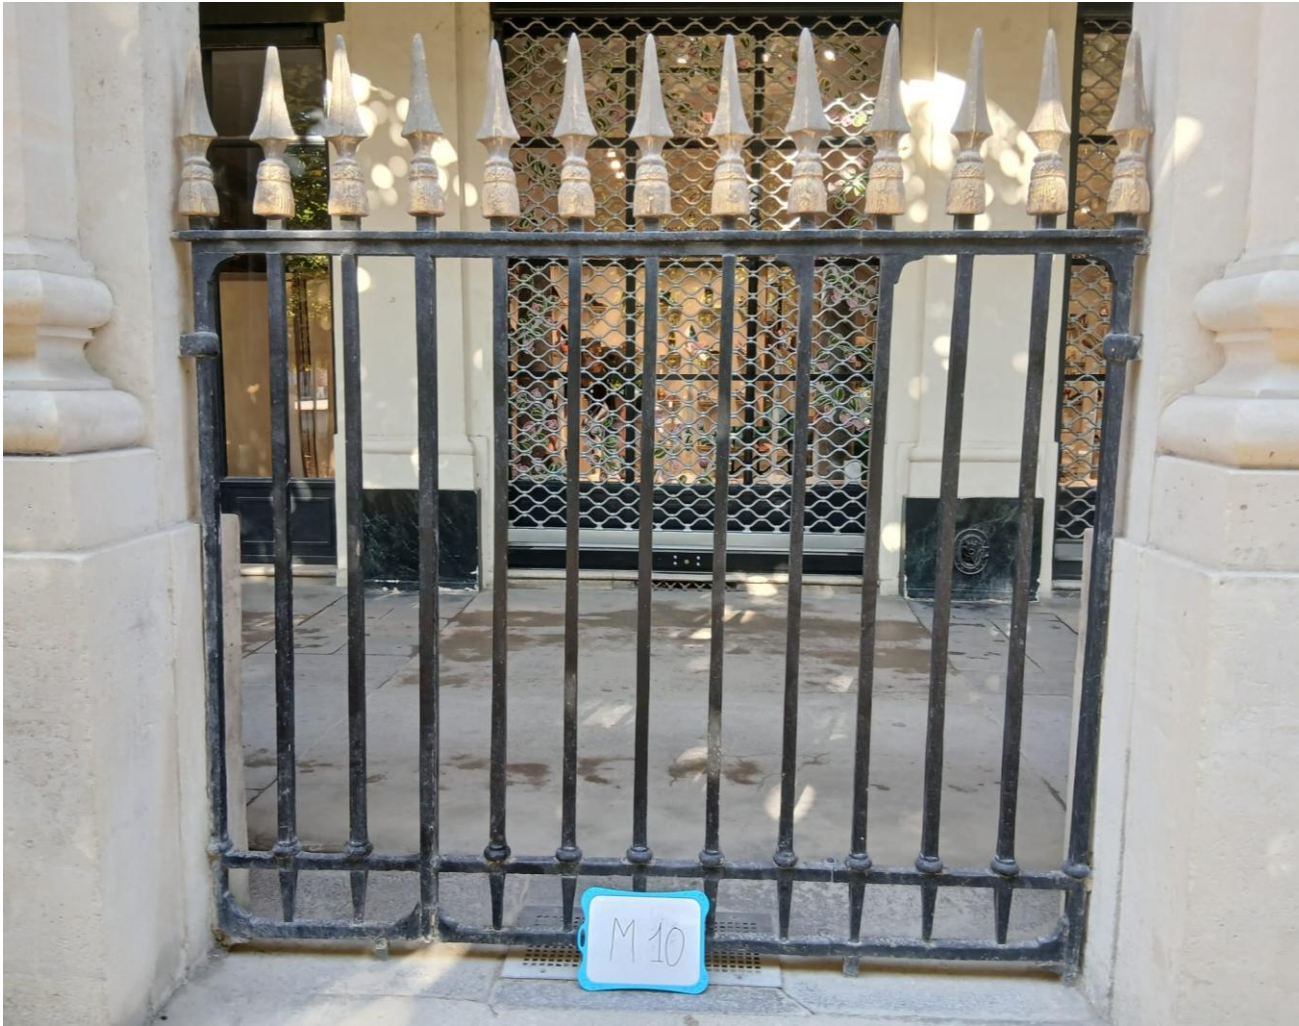
Grille M10
fixe (accès condamné)

ETAT	BON	MOYEN	MAUVAIS
Fers de lance		X fer de lance non alignés	
Peinture		X corrosion en partie basse	
Barreaudage	X		
Articulations	porte condamnée		
Scellement	X

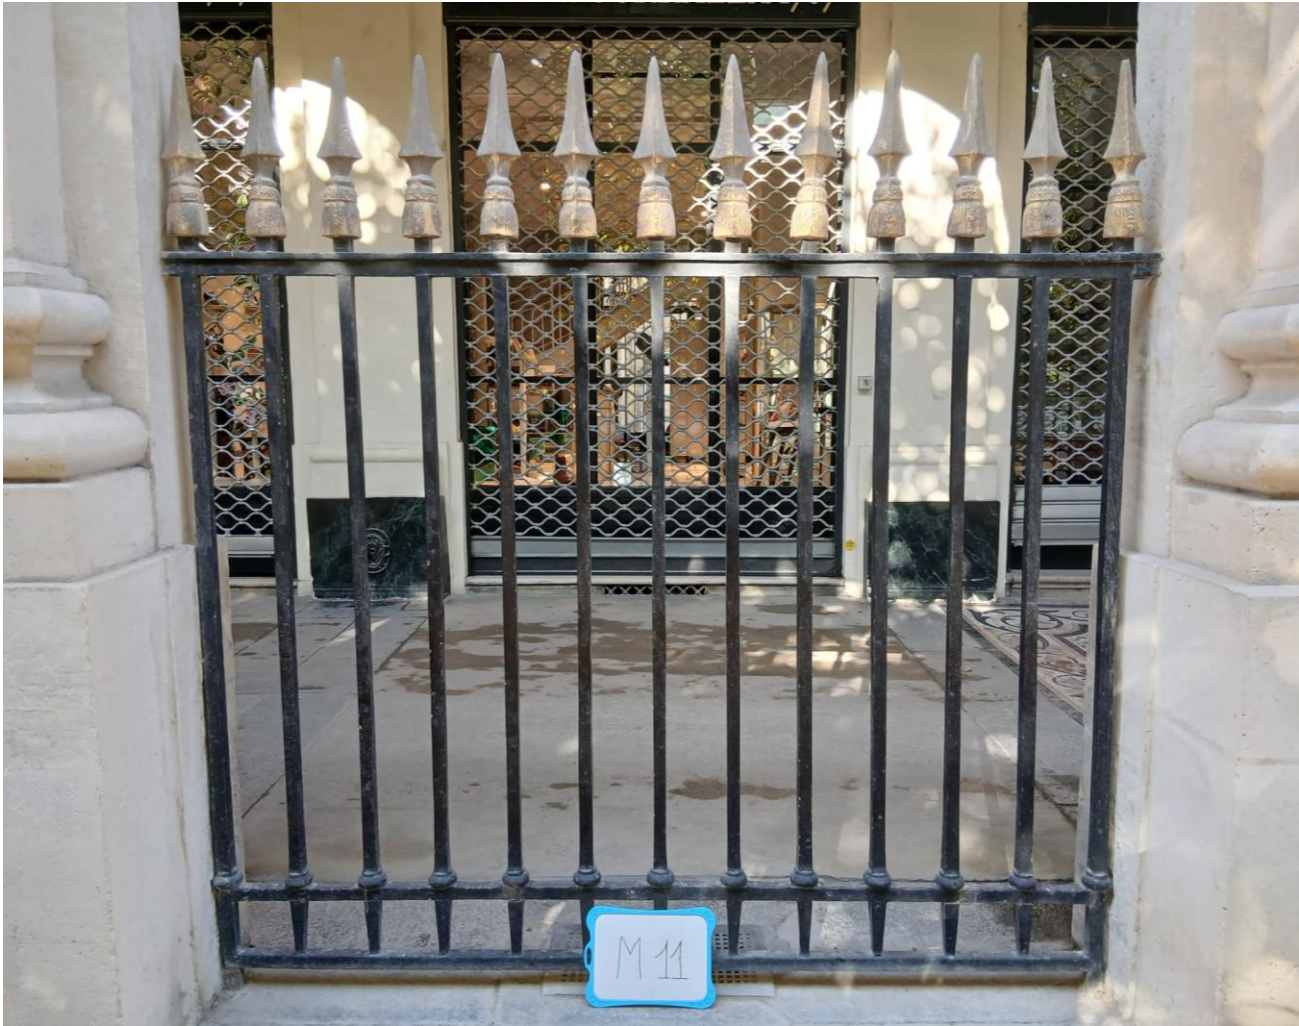
Grille M11
fixe

ETAT	BON	MOYEN	MAUVAIS
Fer de lance		fer de lance à redresser	
Peinture		X corrosion en partie basse	
Barreaudage	X		
Scellement	X

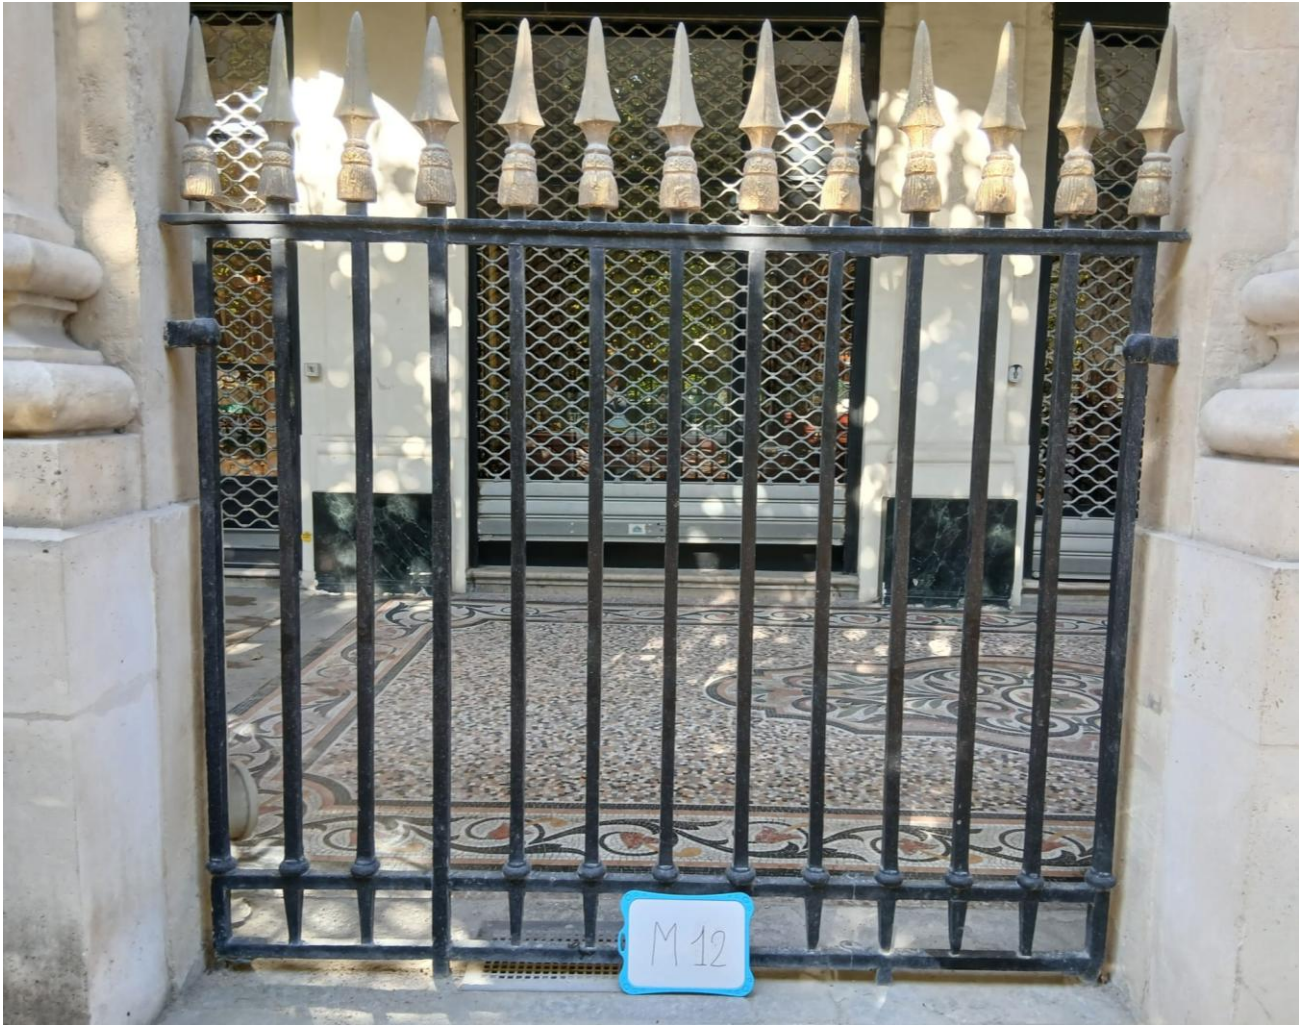
Grille M12
fixe

ETAT	BON	MOYEN	MAUVAIS
Fers de lance		X non alignés	
Peinture	X		
Barreaudage	X		
Scellement	X
