ACCORD-CADRE MONO ATTRIBUTAIRE A BONS DE COMMANDE N°4

MAINTENANCE ET ENTRETIEN DE LA SERRURERIE

GRILLES ET LEUR SERRURE, MAINS COURANTES, AVALOIRS

Extrait de l'état sanitaire des serrureries verticales

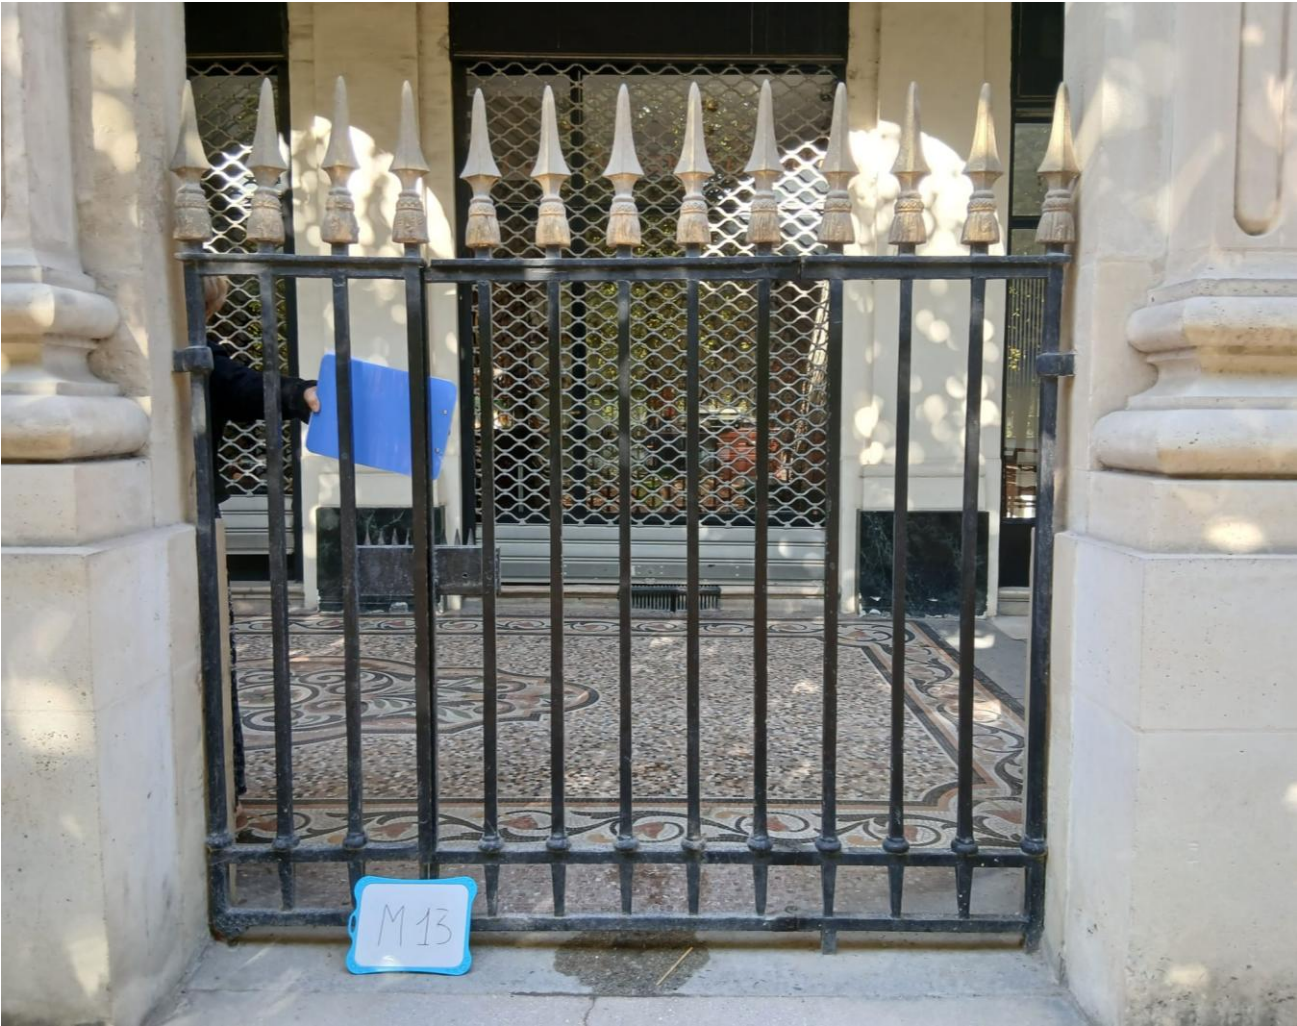
Grille M13
simple vantail
1 arrêt de grille

ETAT	BON	MOYEN	MAUVAIS
Fers de lance		X	
Peinture		X corrosion en partie basse	
Barreaudage		X déformation en partie basse	
Montant fixe	X		
Articulations	X		
Serrures	X		
Scellement	X à revoir

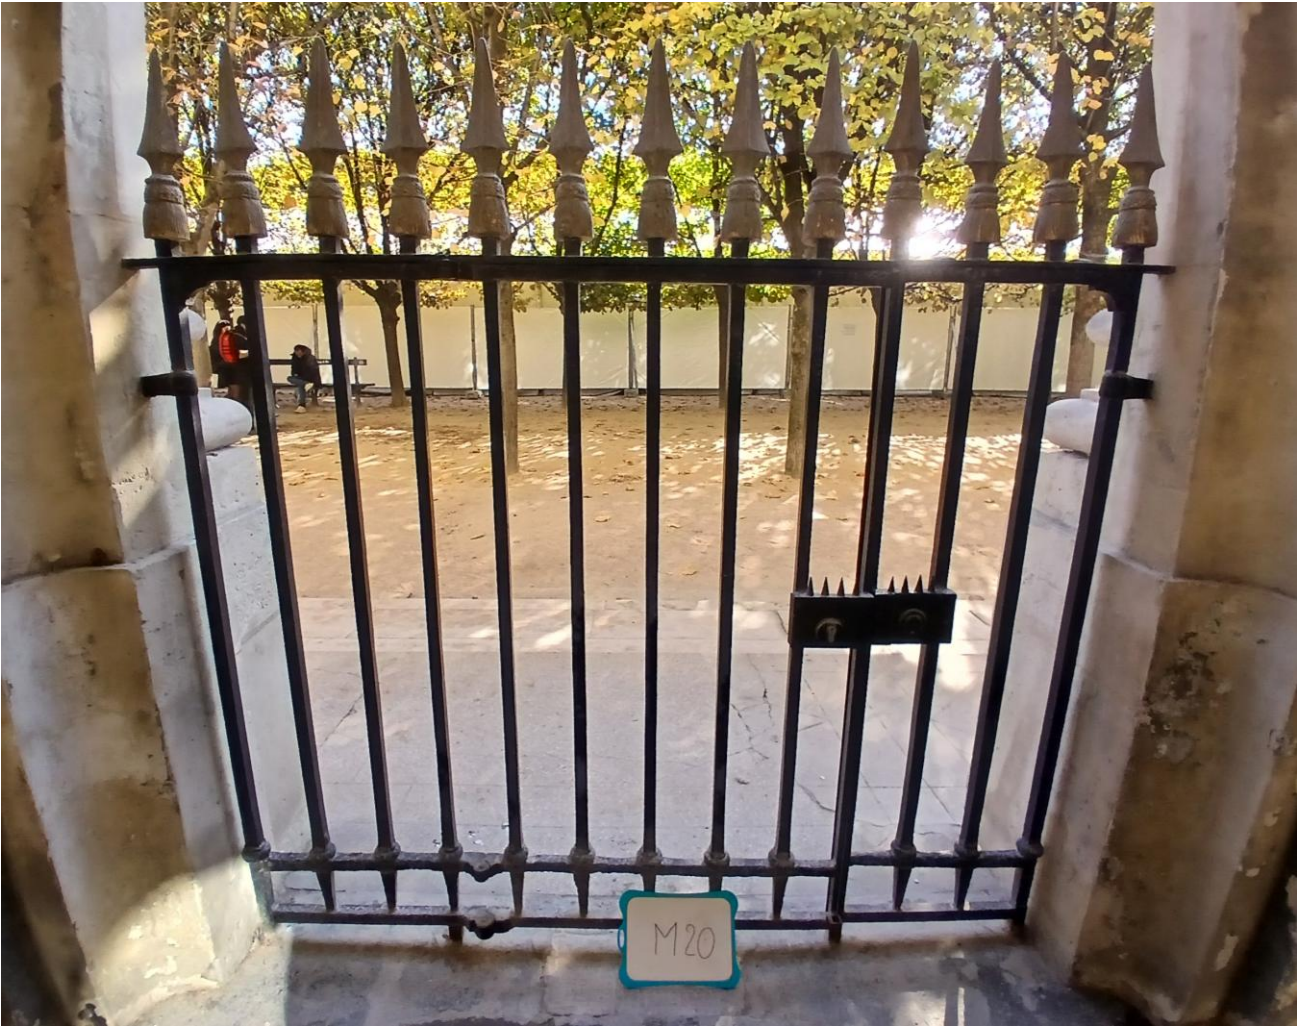
Grille M21
fixe

ETAT	BON	MOYEN	MAUVAIS
Fers de lance	X non alignés		
Peinture	X		
Barreaudage	X		
Scellement	X

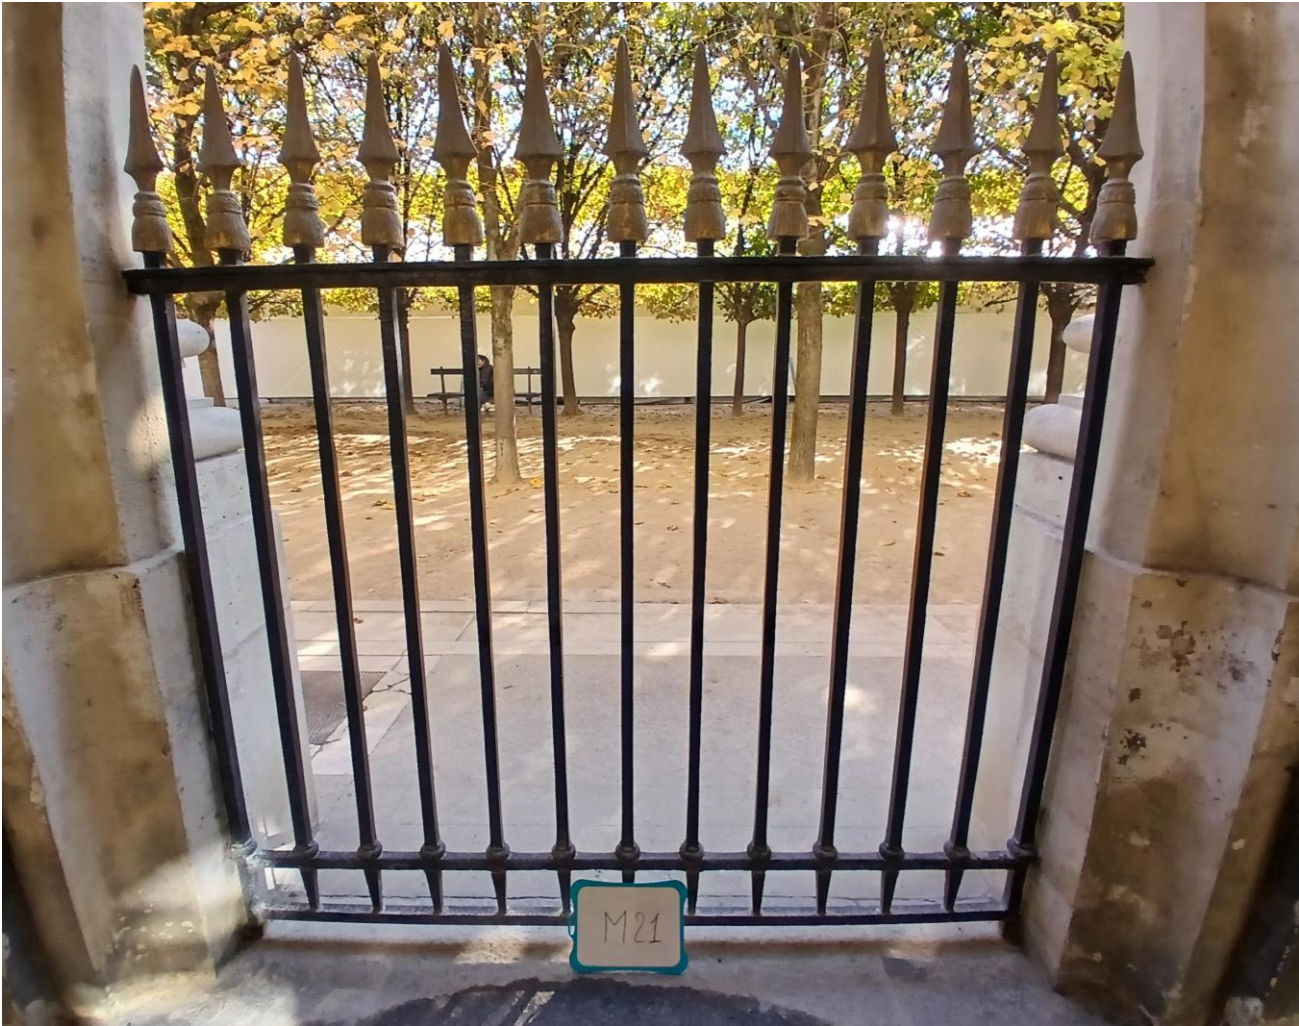
Grille M22
simple vantail
1 arrêt de grille

ETAT	BON	MOYEN	MAUVAIS
Fers de lance	X non alignés		
Peinture	X quelques éclats		
Barreaudage	X		
Montant fixe	X		
Articulations	X		
Serrures	X cylindre récent		
Scellement	X

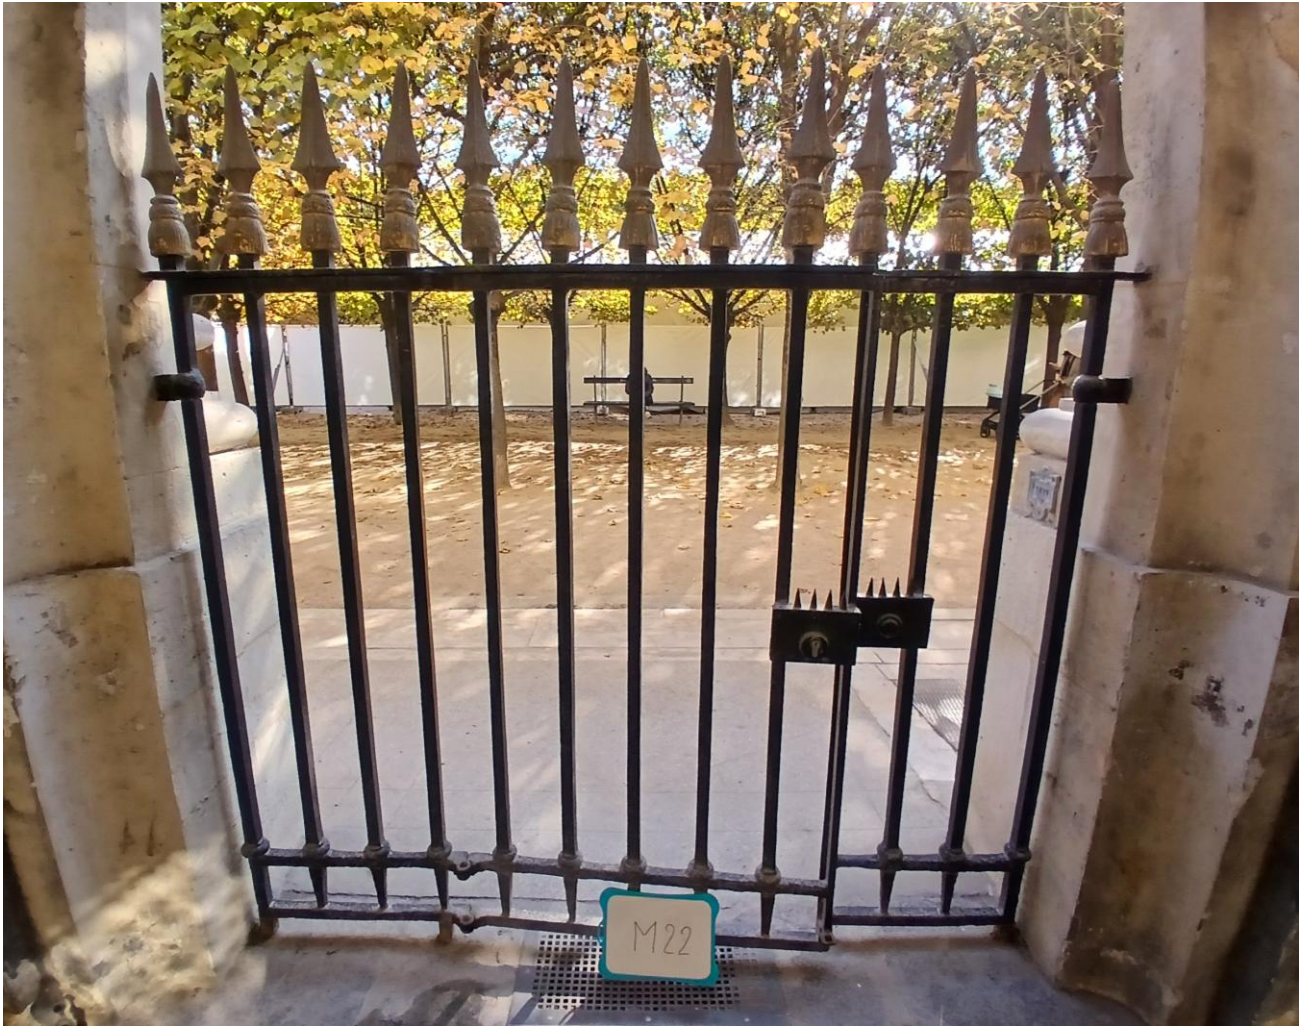
Grille M23
fixe

ETAT	BON	MOYEN	MAUVAIS
Fers de lance	X non alignés		
Peinture		X éclats +++ en partie basse	
Barreaudage	X		
Scellement	X

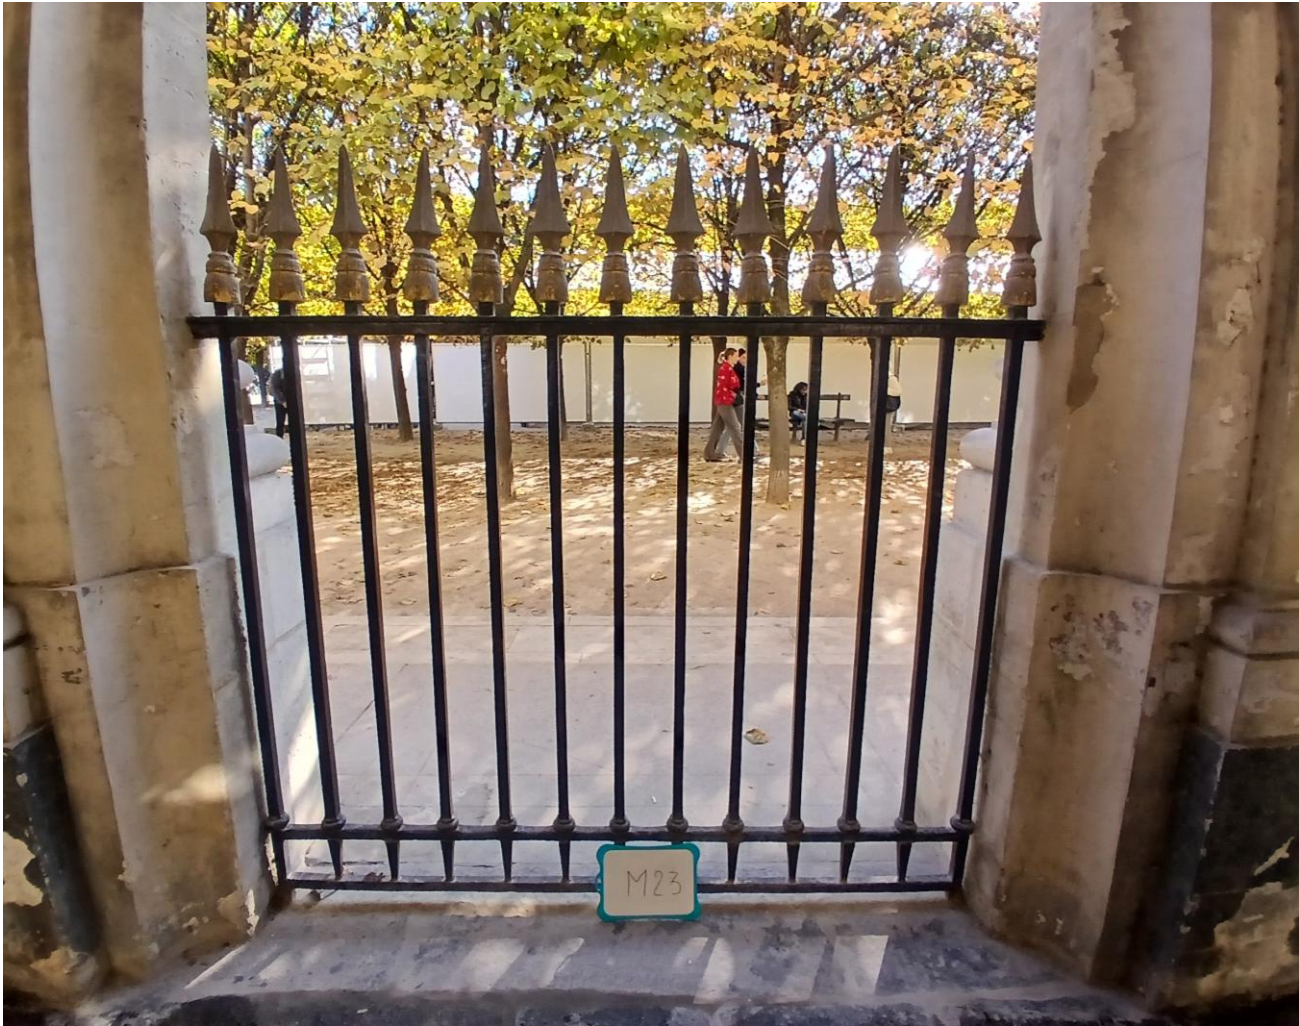
Grille M24
simple vantail
1 arrêt de grille

ETAT	BON	MOYEN	MAUVAIS
Fers de lance		X non alignés	
Peinture		X poncée par erreur	
Barreaudage	X		
Montant fixe	X		
Articulations	X		
Serrures	X cylindre récent		
Scellement	X

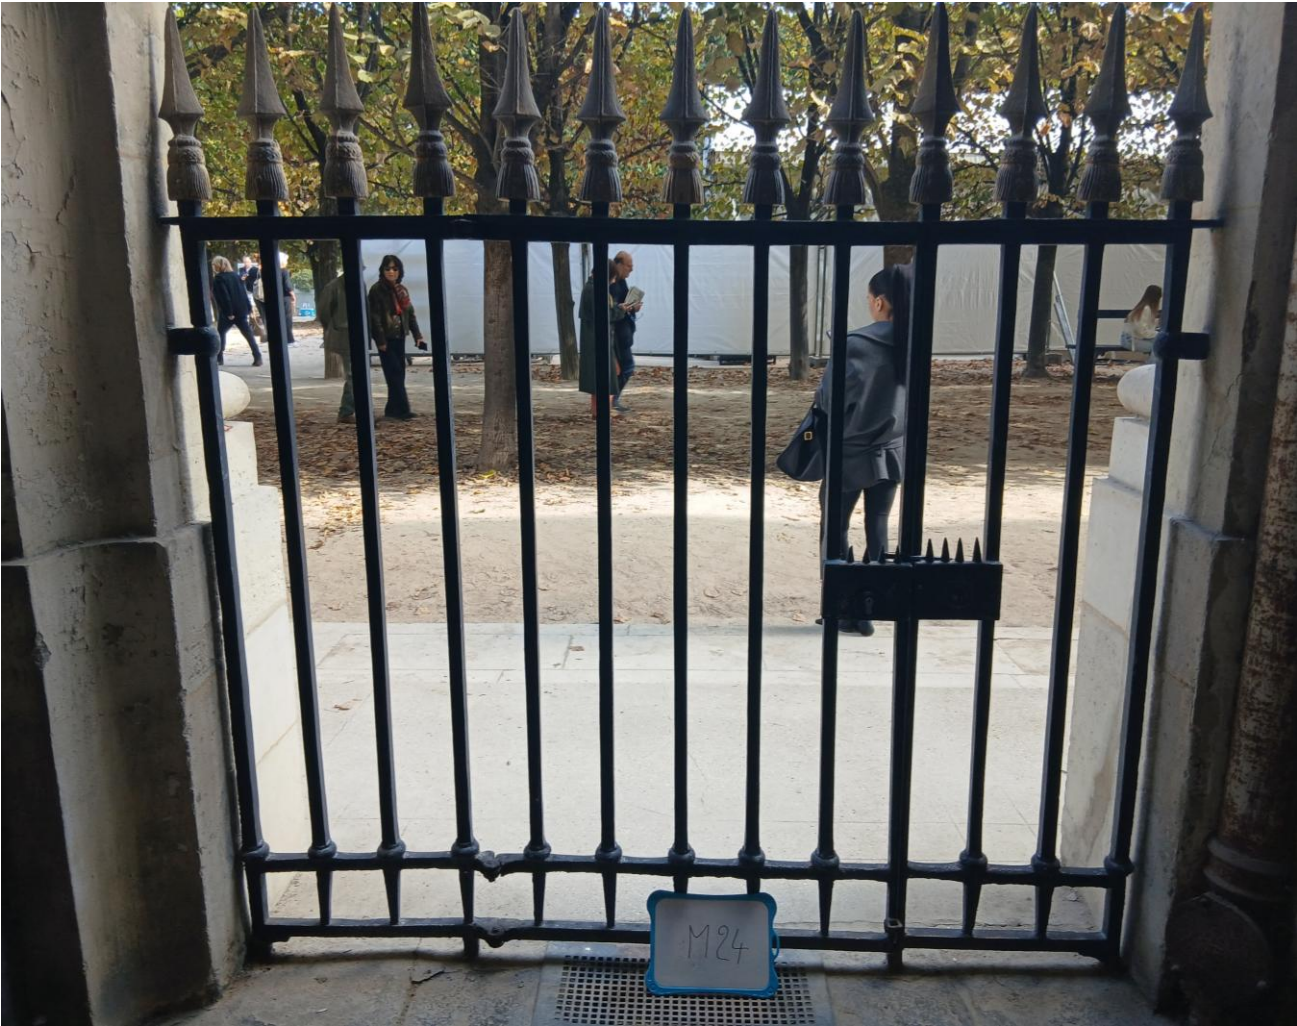
Grille M25
fixe

ETAT	BON	MOYEN	MAUVAIS
Fers de lance		X manque 1 fer non alignés à réviser	
Peinture		X poncée par erreur	
Barreaudage	X		
Scellement	X

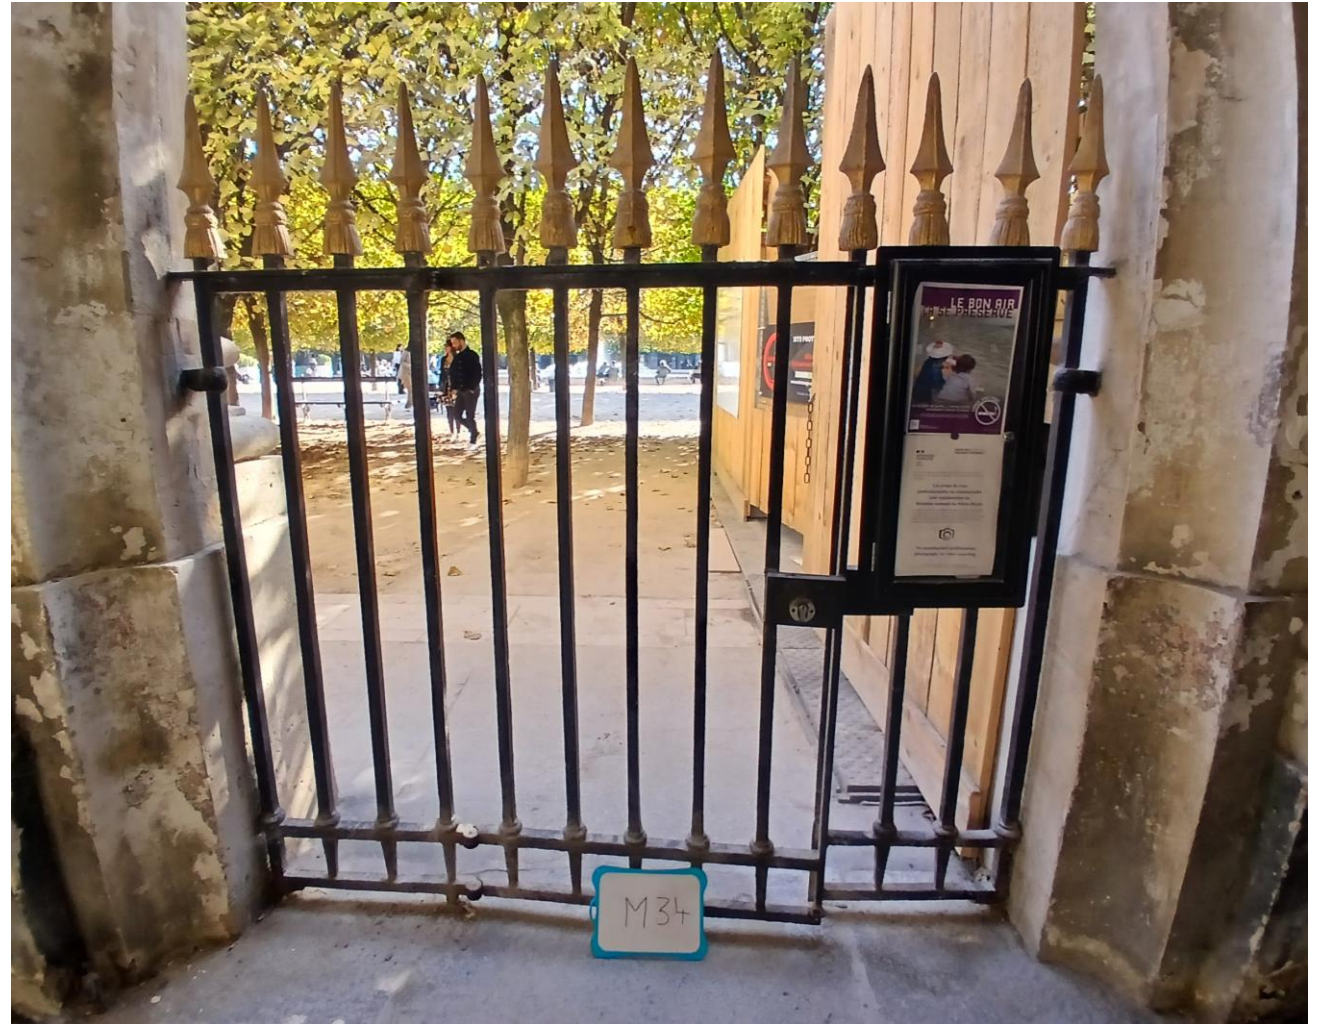
Grille M34
simple vantail
1 arrêt de grille

ETAT	BON	MOYEN	MAUVAIS
Fers de lance	X non alignés		
Peinture			X éclats +++ dégradée/mauvai se application
Barreaudage		X déformation et corrosion en partie basse	
Montant fixe	X		
Articulations	X		
Serrures	X cylindre récent		
Scellement	X

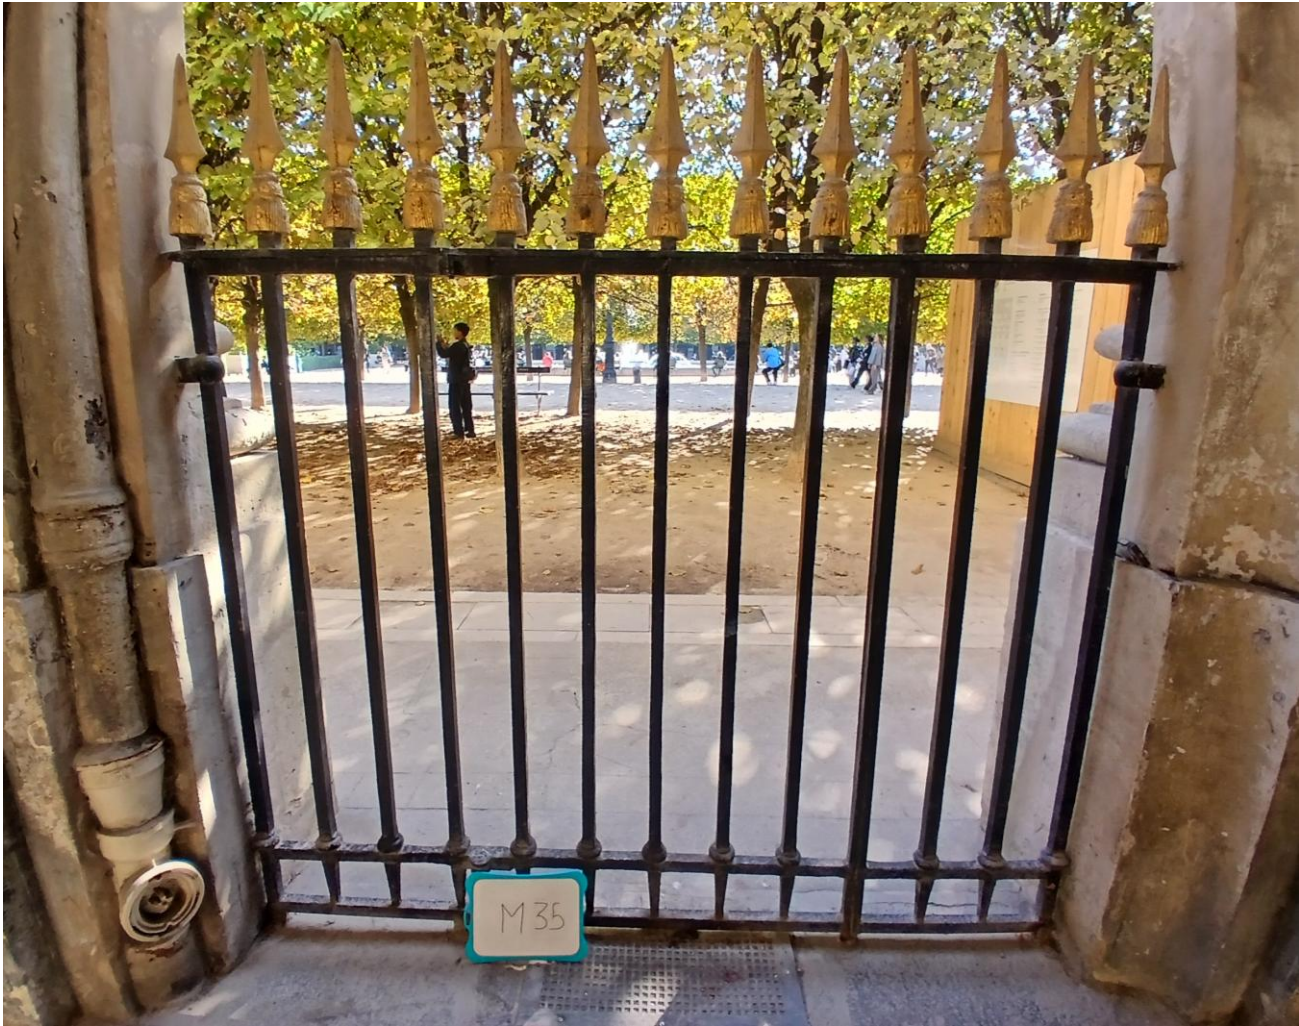
Grille M35
fixe (accès condamné)

ETAT	BON	MOYEN	MAUVAIS
Fers de lance	X non alignés pointes cassées		
Peinture			X corrosion active en partie basse
Barreaudage		X corrosion active déformation en partie basse	
Articulations		X condamnée	
Serrures		X condamnée	
Scellement	X

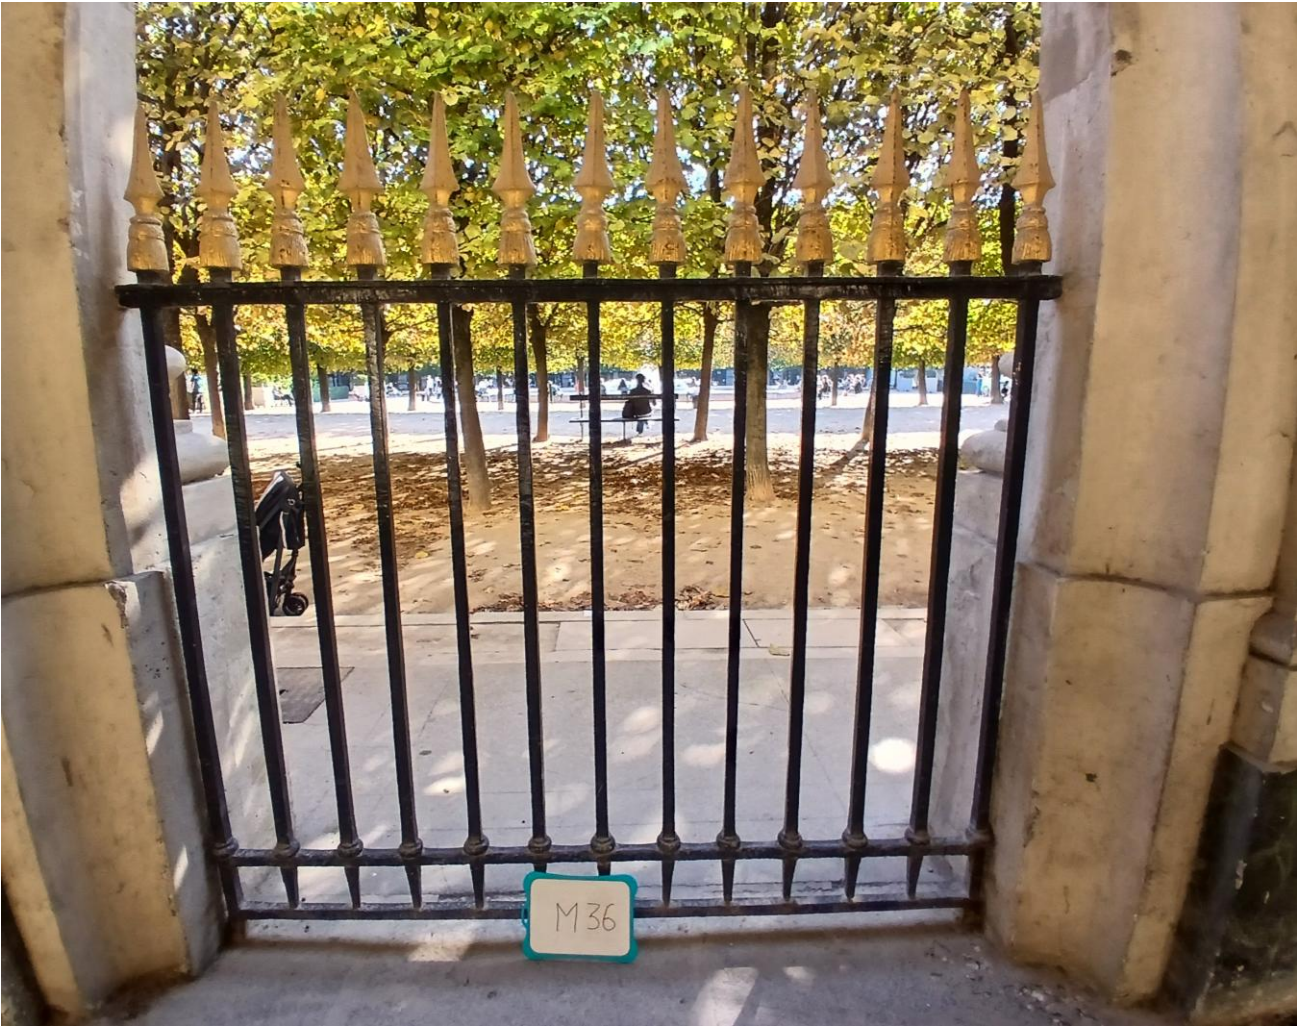
Grille M36
fixe

ETAT	BON	MOYEN	MAUVAIS
Fers de lance	X non alignés		
Peinture			X corrosion en partie basse
Barreaudage			X déformation + manque de matière corrosion
Scellement	X

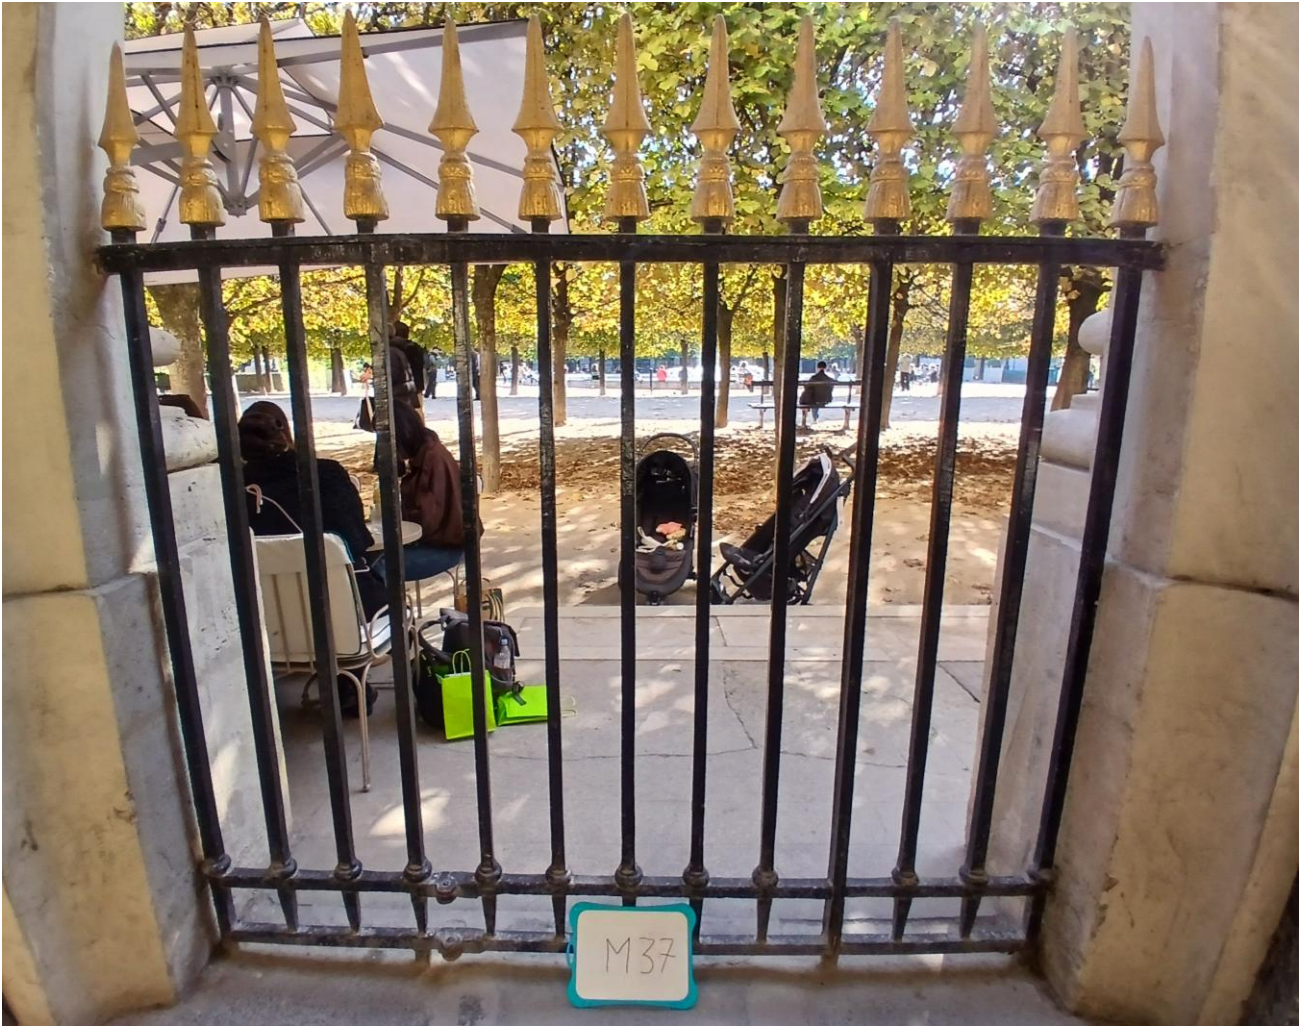
Grille M37
fixe (accès condamné)

ETAT	BON	MOYEN	MAUVAIS
Fers de lance		X usure importante	
Peinture			X corrosion en partie basse
Barreaudage		X corrosion active + déformation en cours en partie basse	
Scellement	X

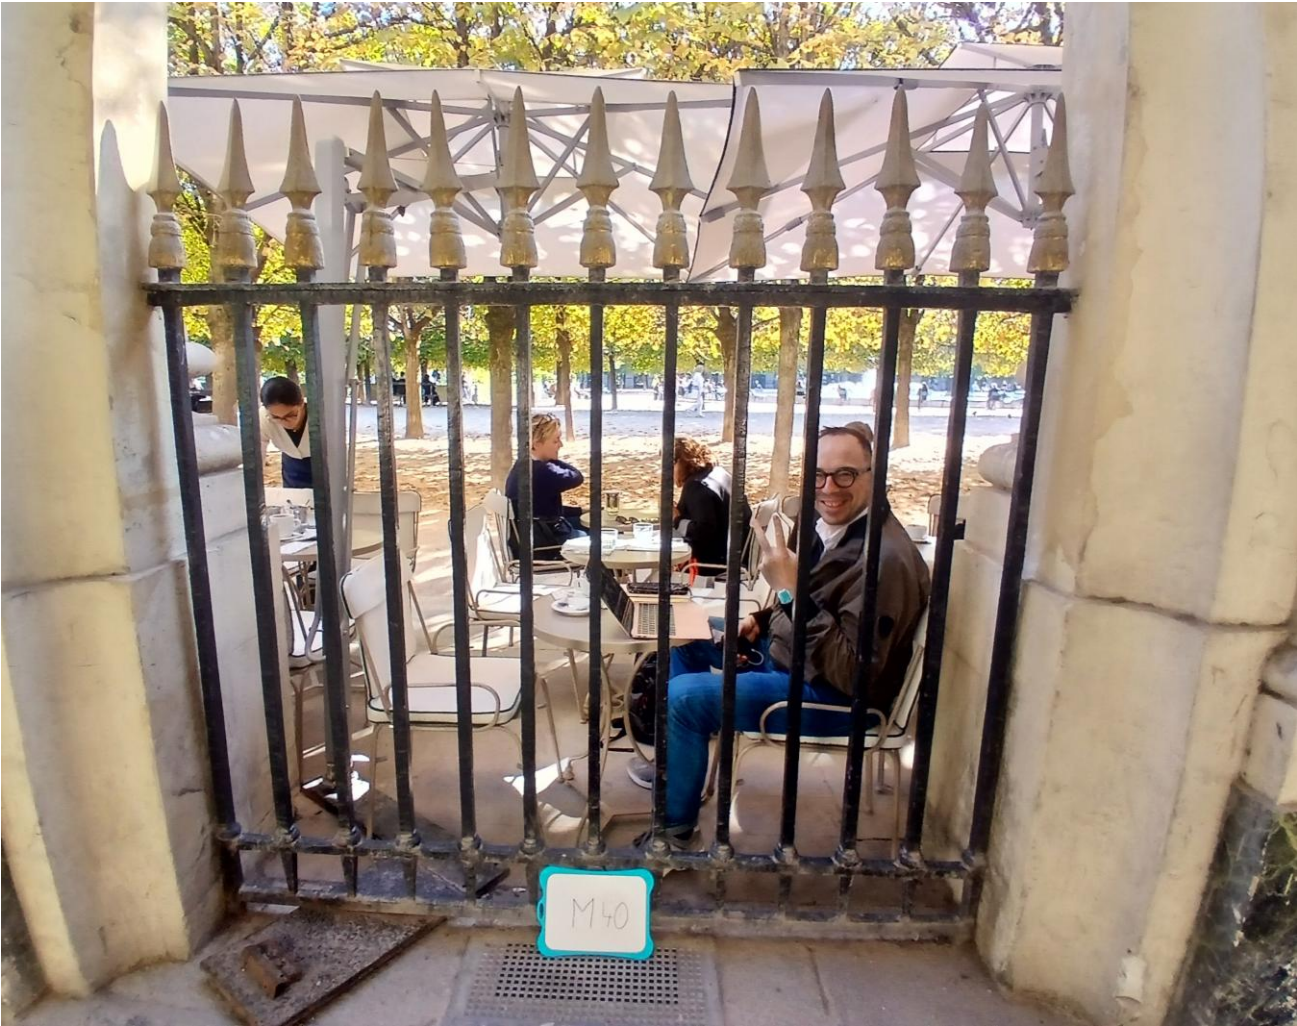
Grille M41
fixe

ETAT	BON	MOYEN	MAUVAIS
Fers de lance	X non alignés		
Peinture		X éclats	
Barreaudage	X		
Scellement		X 1 manquant

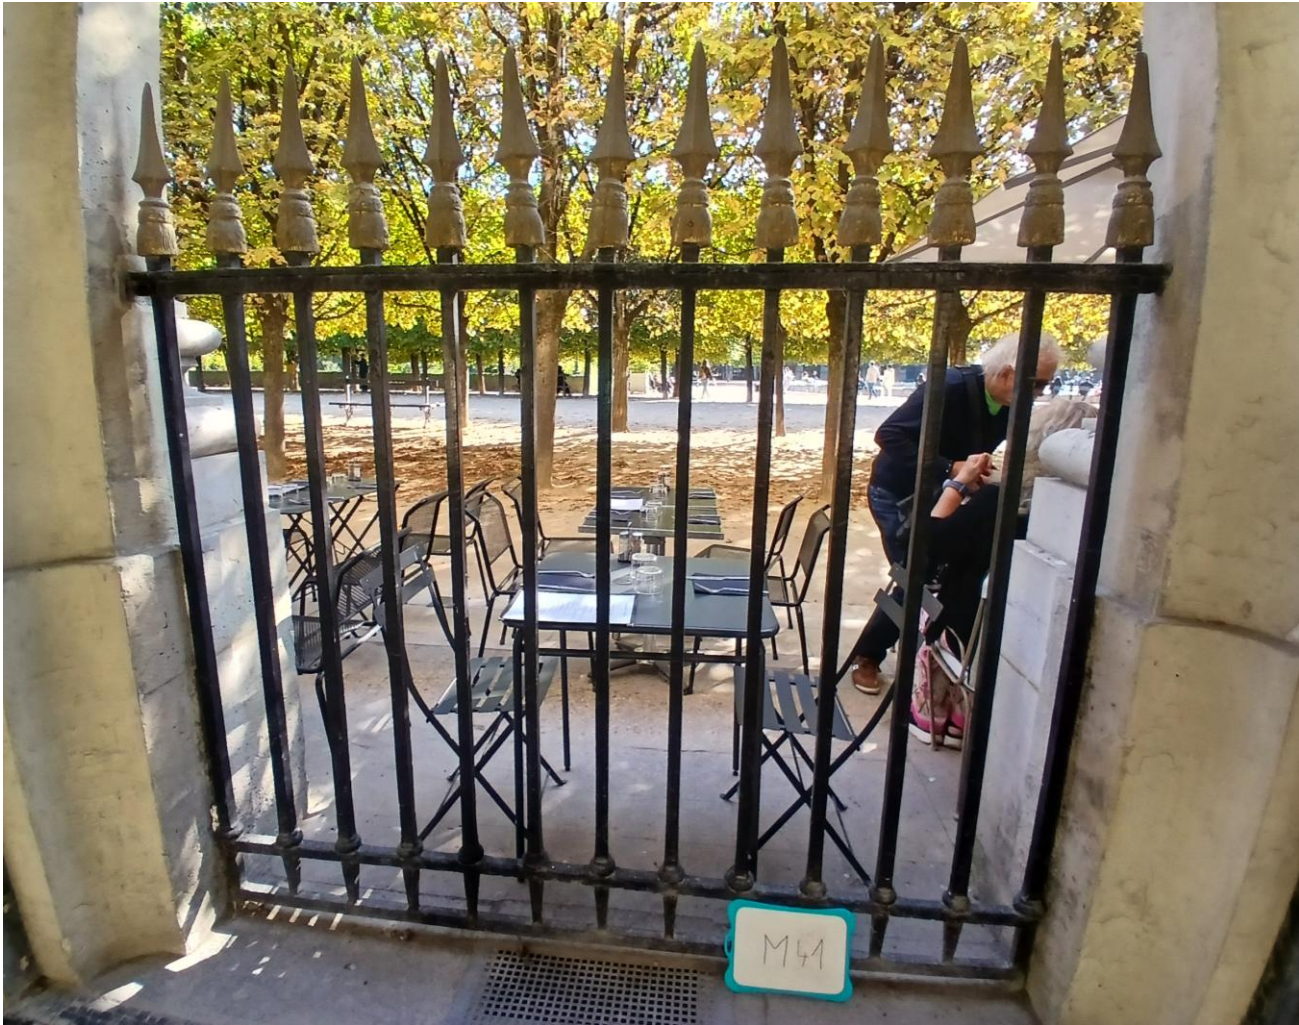
Grille M42
simple vantail
1 arrêt de grille

ETAT	BON	MOYEN	MAUVAIS
Fers de lance	X non alignés		
Peinture			X éclats +++ en partie basse
Barreaudage	X		
Montant fixe	X		
Articulations	X		
Serrures	X Cylindre récent		
Scellement		X à réviser

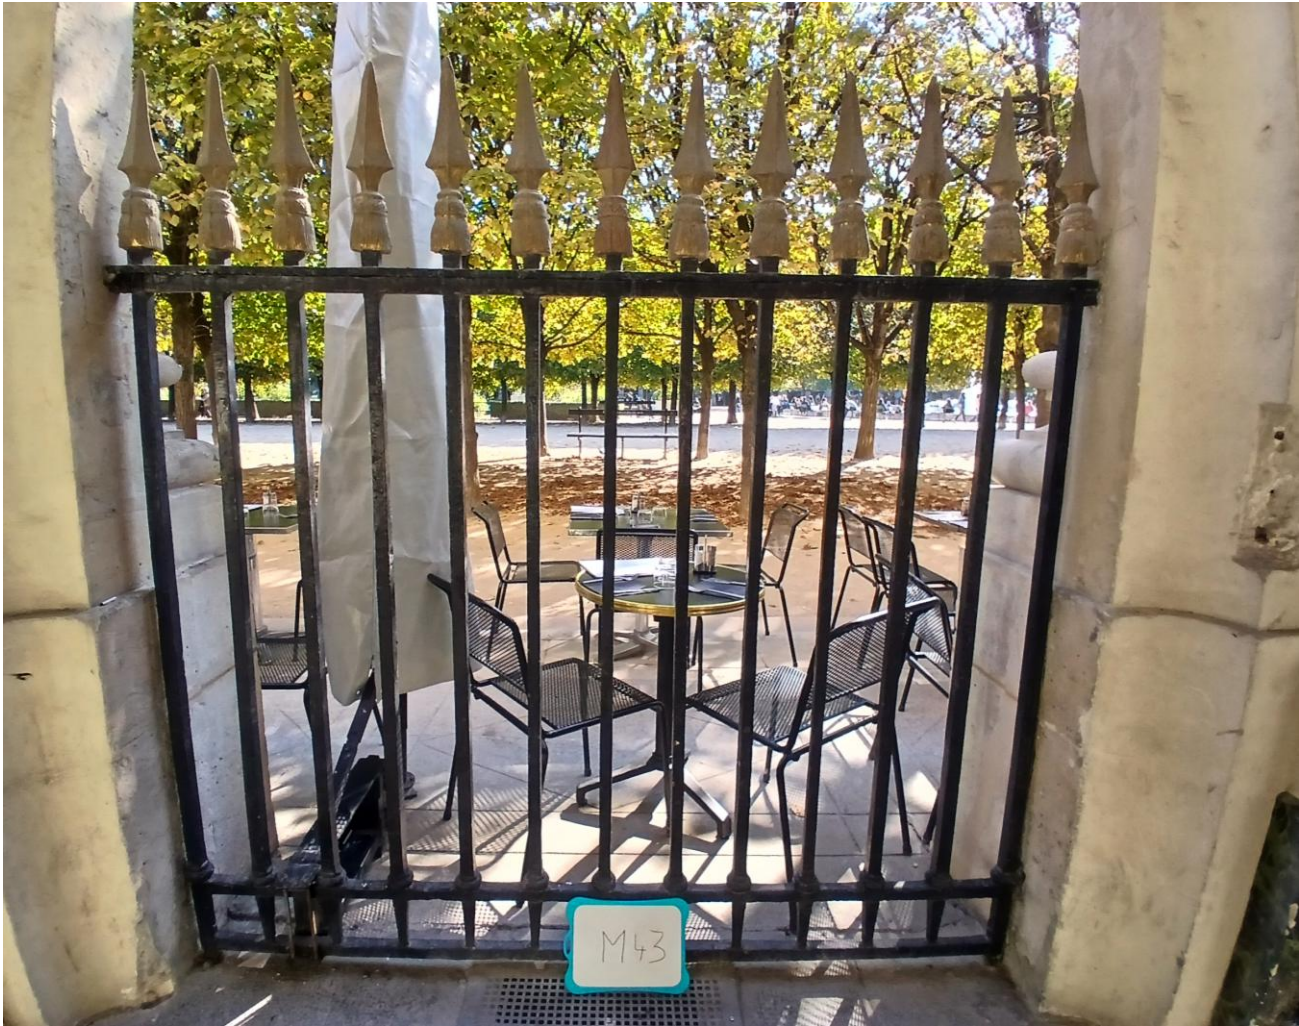
Grille M43
fixe

ETAT	BON	MOYEN	MAUVAIS
Fers de lance	X non aligné corrosion sur 1 fer		
Peinture		X éclats ++ corrosion	
Barreaudage	X		
Scellement	X

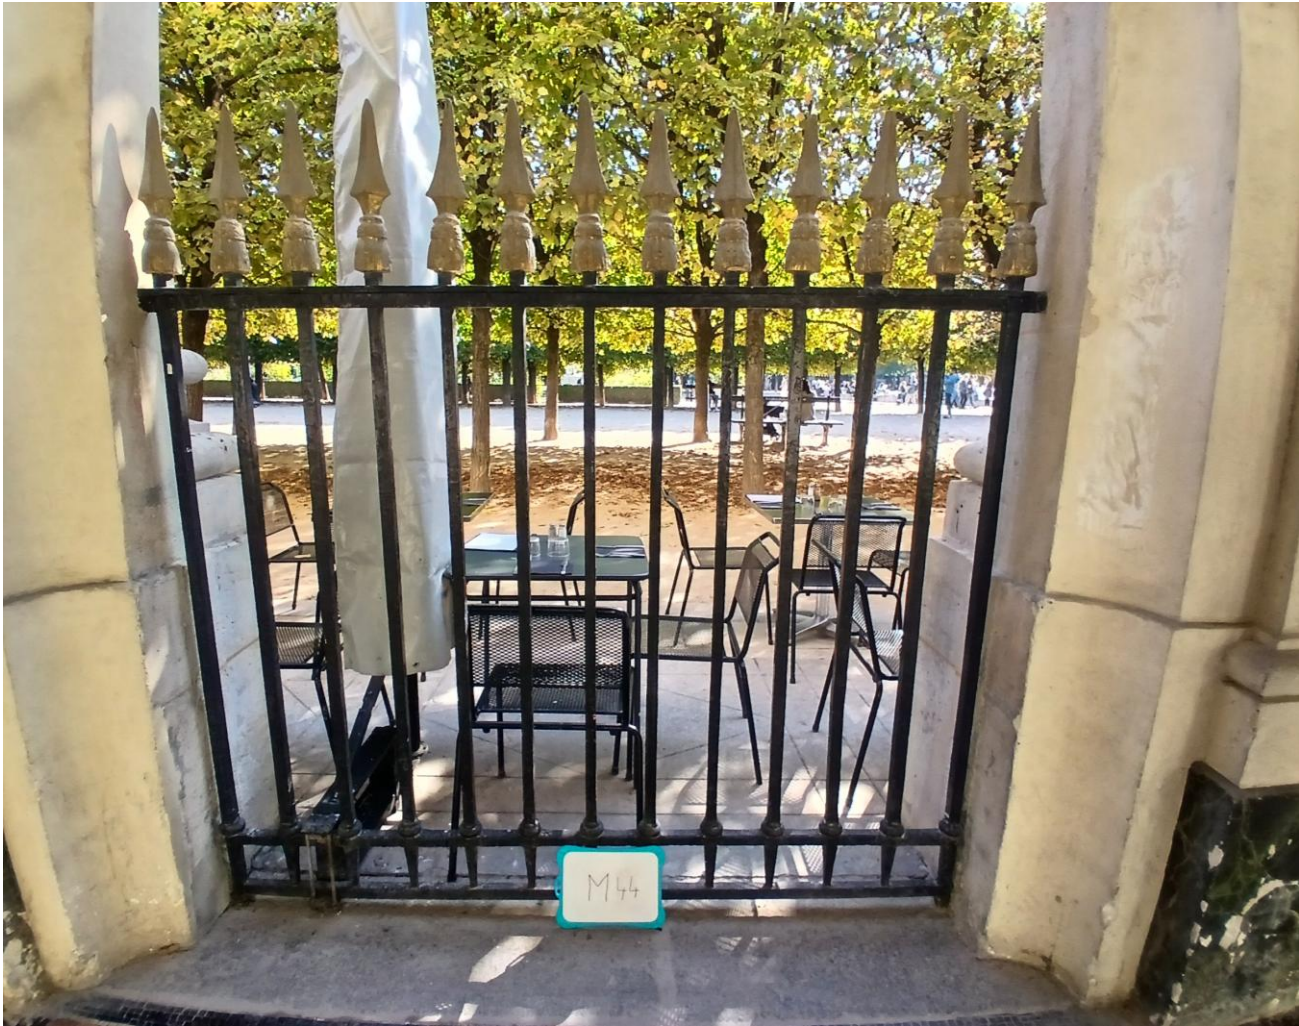
Grille M44
fixe

ETAT	BON	MOYEN	MAUVAIS
Fers de lance		X non alignés 3 pointes cassées	
Peinture		X éclats + corrosion	
Barreaudage	X corrosion active sur 1 pied		
Scellement	X

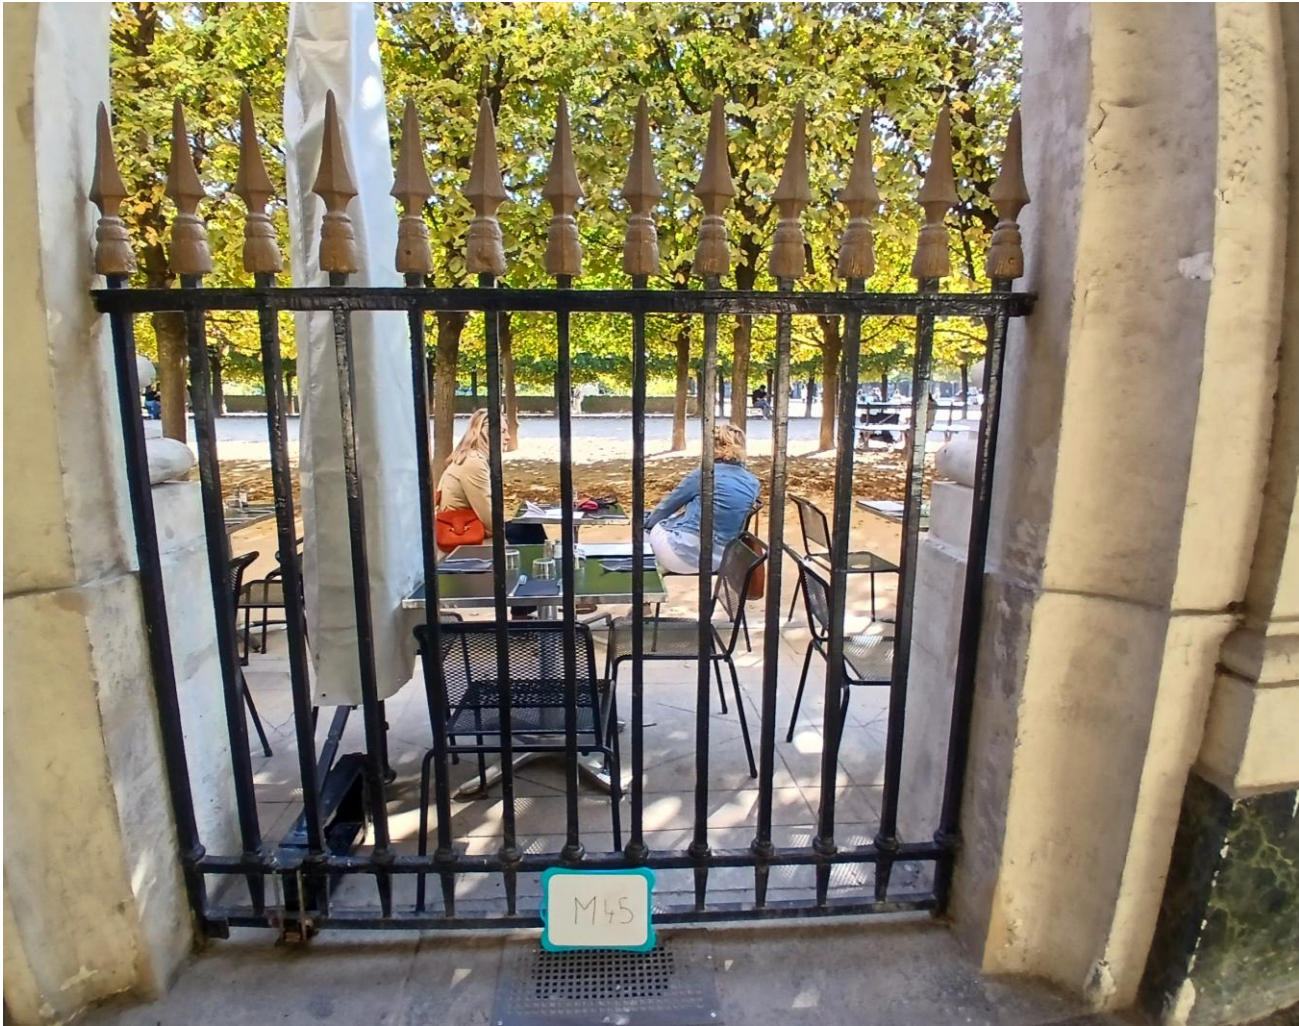
Grille M45
fixe

ETAT	BON	MOYEN	MAUVAIS
Fers de lance		X non alignés malfaçons	
Peinture		X altération en partie basse	
Barreaudage	X corrosion active sur les pieds		
Scellement		X 1 à refaire

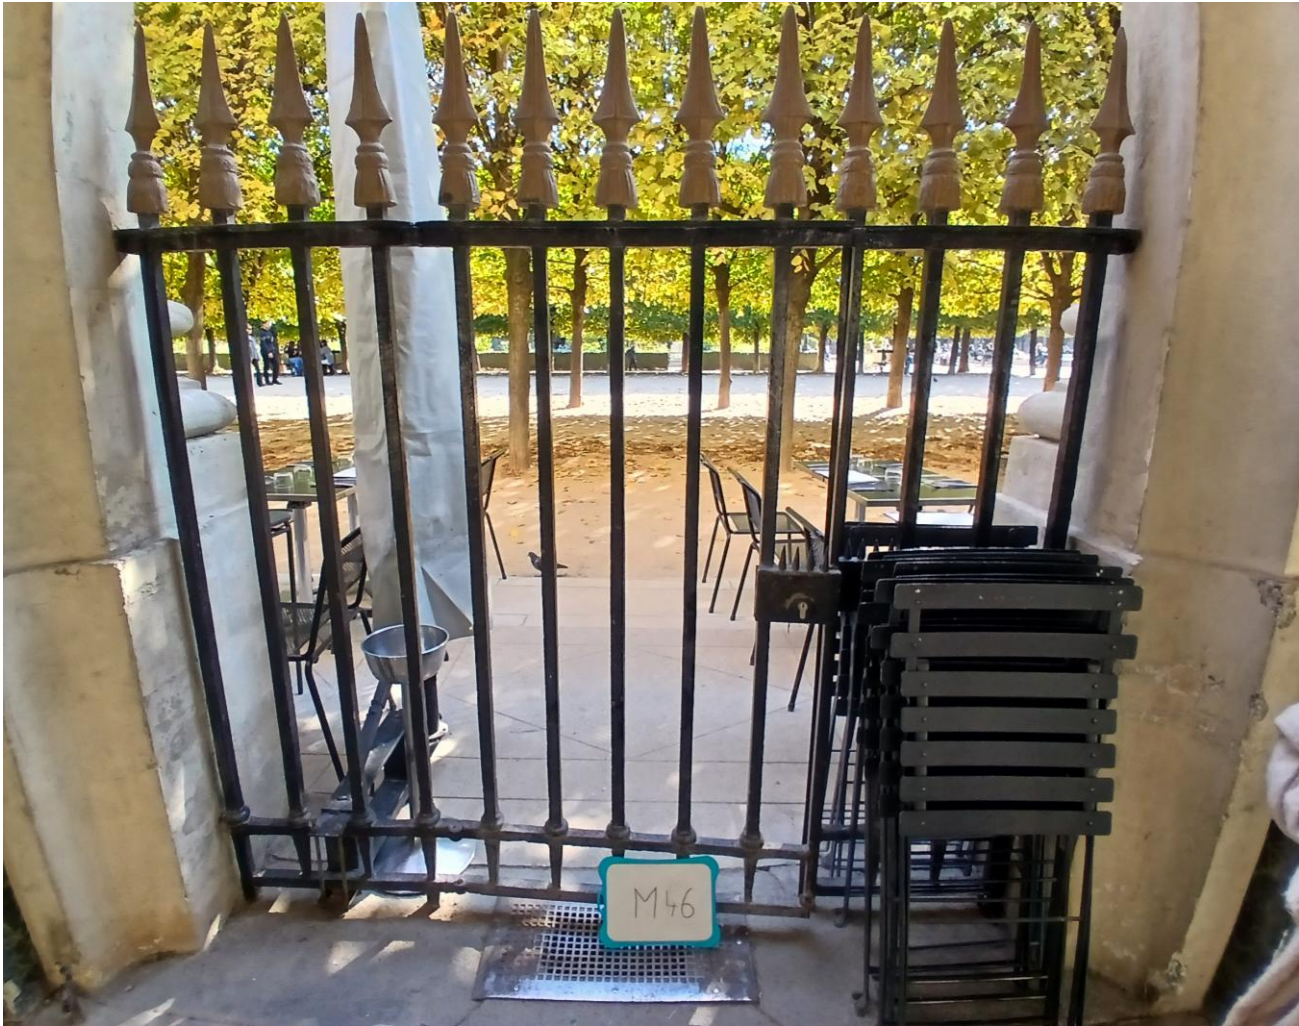
Grille M46
simple vantail
1 arrêt de grille

ETAT	BON	MOYEN	MAUVAIS
Fers de lance		X dont 2 très altérés	
Peinture			X éclats +++
Barreaudage		X déformation en partie basse	
Montant fixe	X		
Articulations	X		
Serrures	X cylindre récent		
Scellement	X
