ACCORD-CADRE MONO ATTRIBUTAIRE A BONS DE COMMANDE N°4

MAINTENANCE ET ENTRETIEN DE LA SERRURERIE

GRILLES ET LEUR SERRURE, MAINS COURANTES, AVALOIRS

Extrait de l'état sanitaire des serrureries verticales

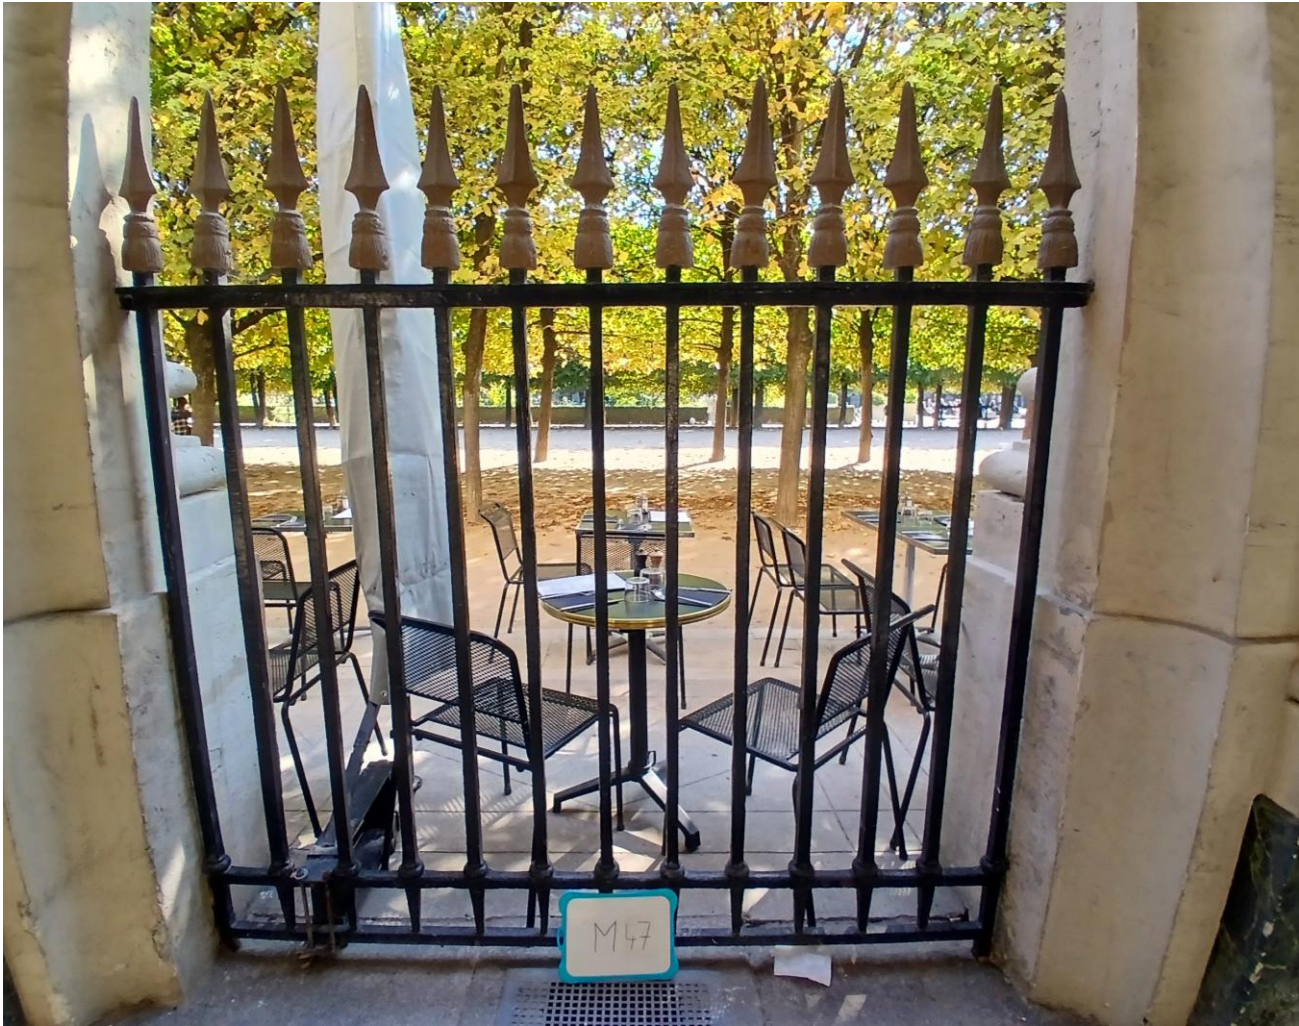
Grille M47
fixe

ETAT	BON	MOYEN	MAUVAIS
Fers de lance	X non alignés		
Peinture			X corrosion éclats
Barreaudage	X		
Scellement	X

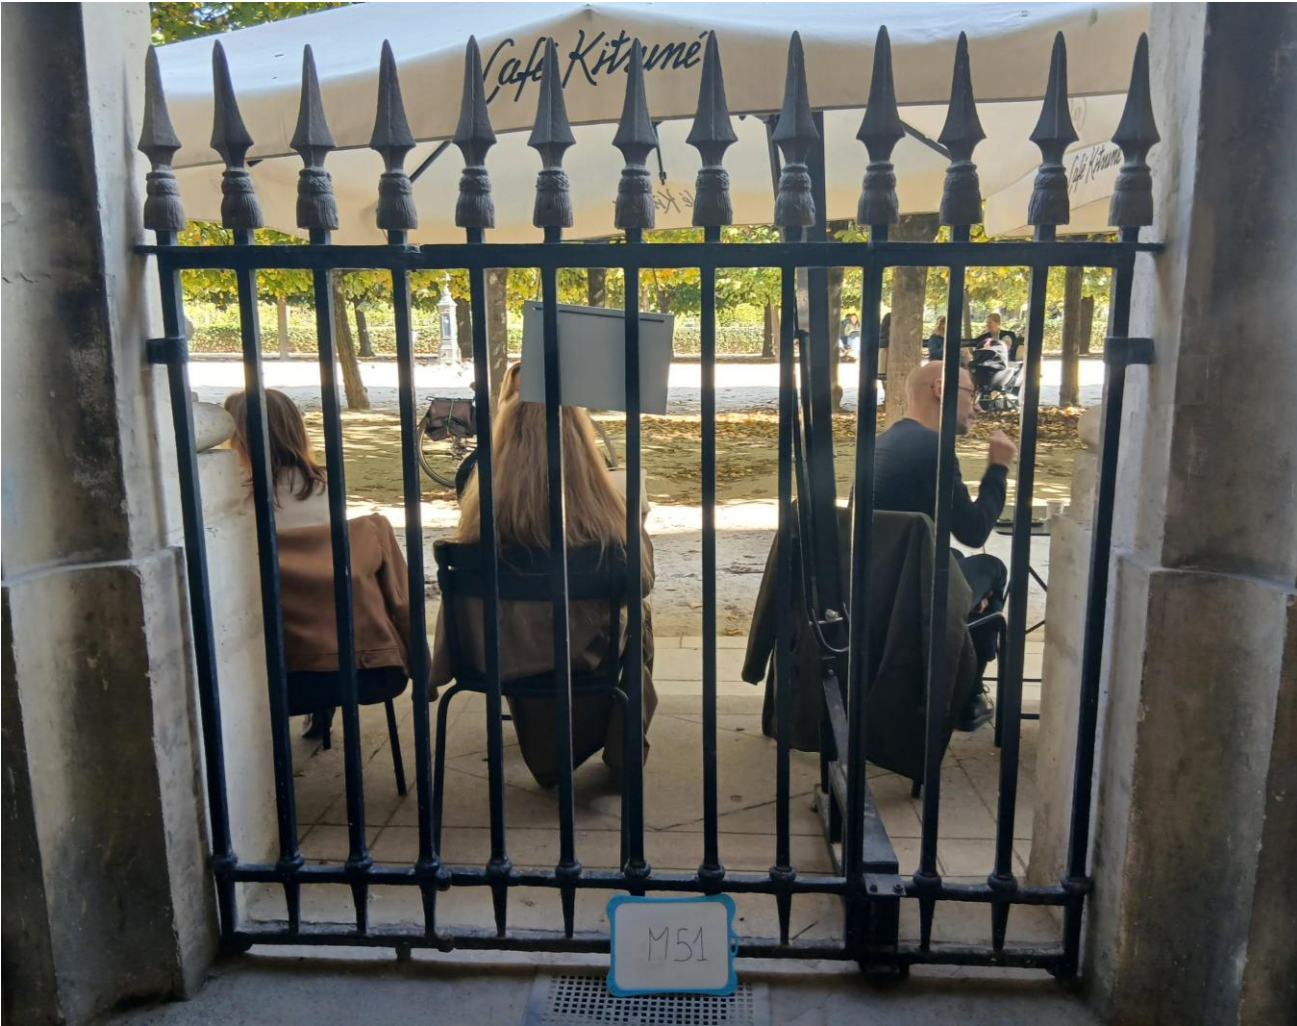
Grille M51
fixe (accès condamné)

ETAT	BON	MOYEN	MAUVAIS
Fers de lance	X non alignés		
Peinture		X éclats + perte	
Barreaudage		X corrosion active + déformation légère partie basse	
Montant fixe	X		
Articulations		porte condamnée	
Serrures		pas de serrure	
Scellement	X

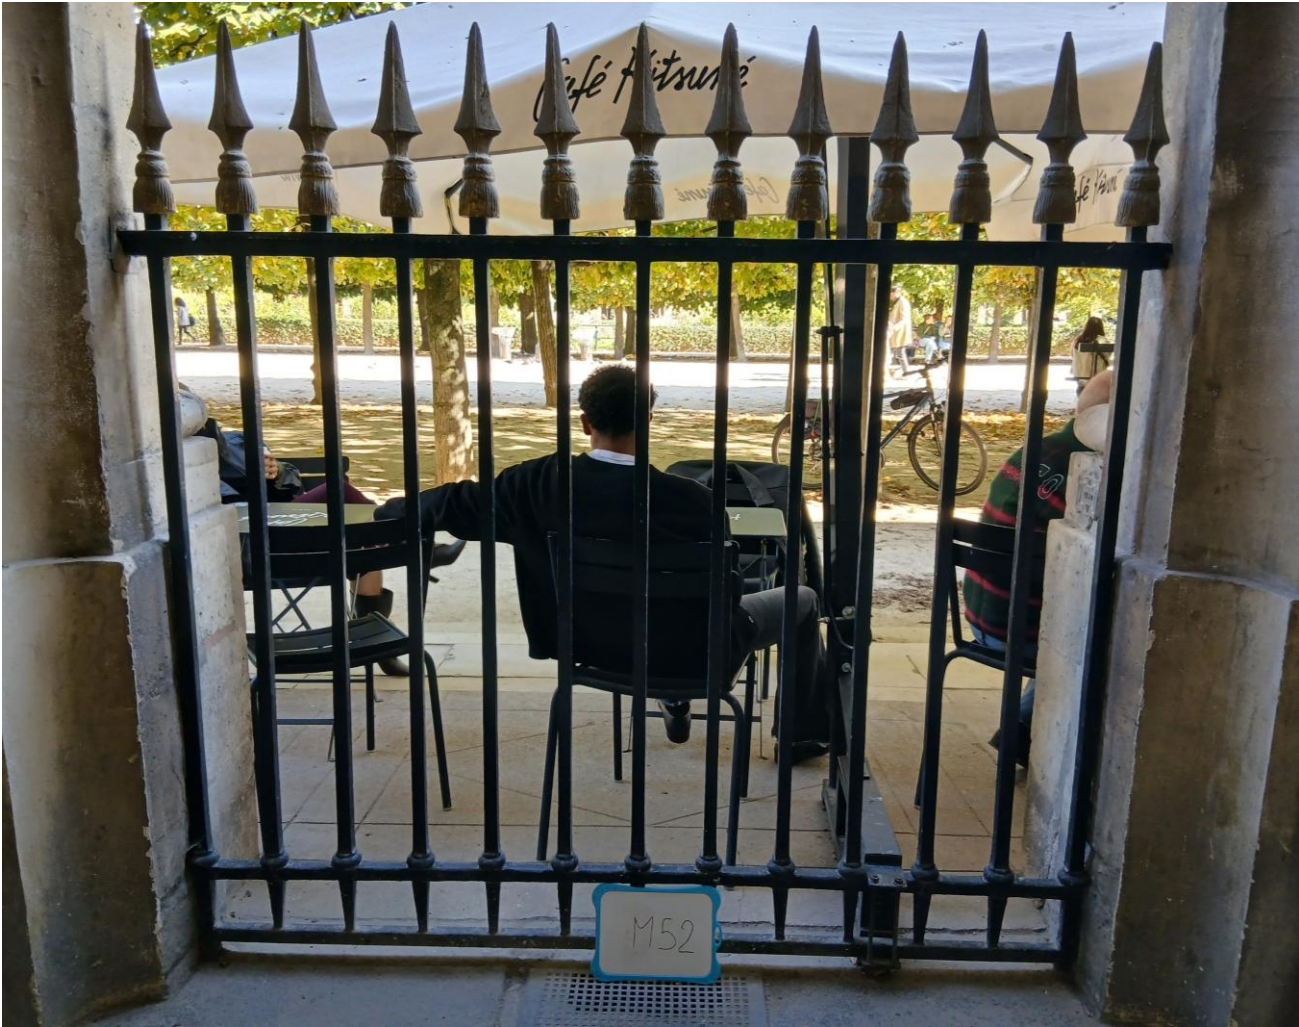
M53
simple vantail
1 arrêt de grille

ETAT	BON	MOYEN	MAUVAIS
Fers de lance	X non alignés		
Peinture		X éclats +++	
Barreaudage	X		
Montant fixe	X		
Articulations	X		
Serrures	X cylindre récent		
Scellement	X

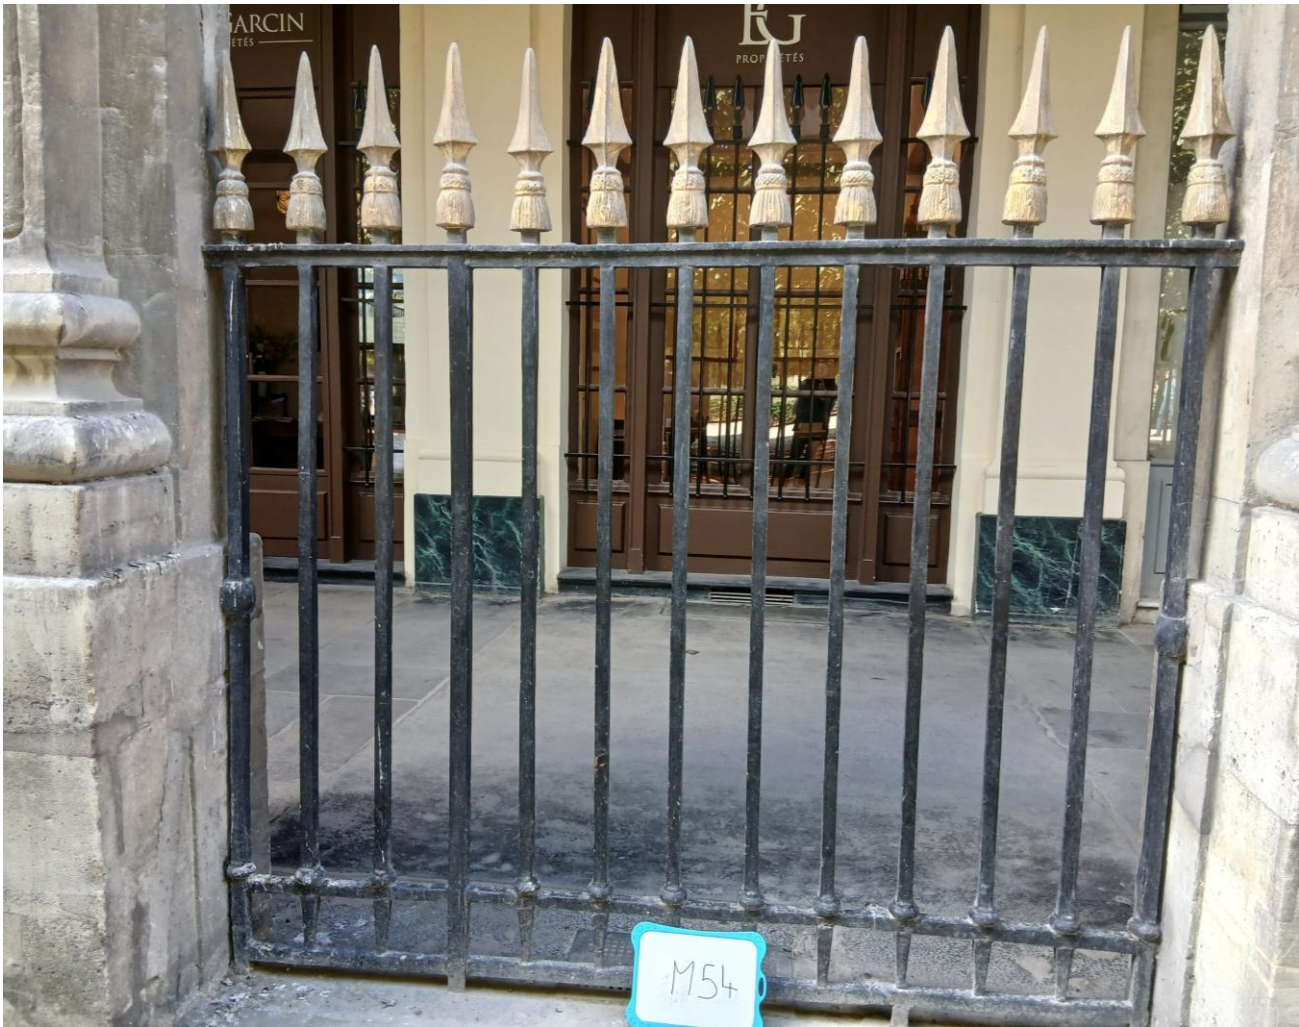
Grille M54
fixe

ETAT	BON	MOYEN	MAUVAIS
Fers de lance	X		
Peinture		X fientes +++ éclats	
Barreaudage		X corrosion active	
Scellement	X

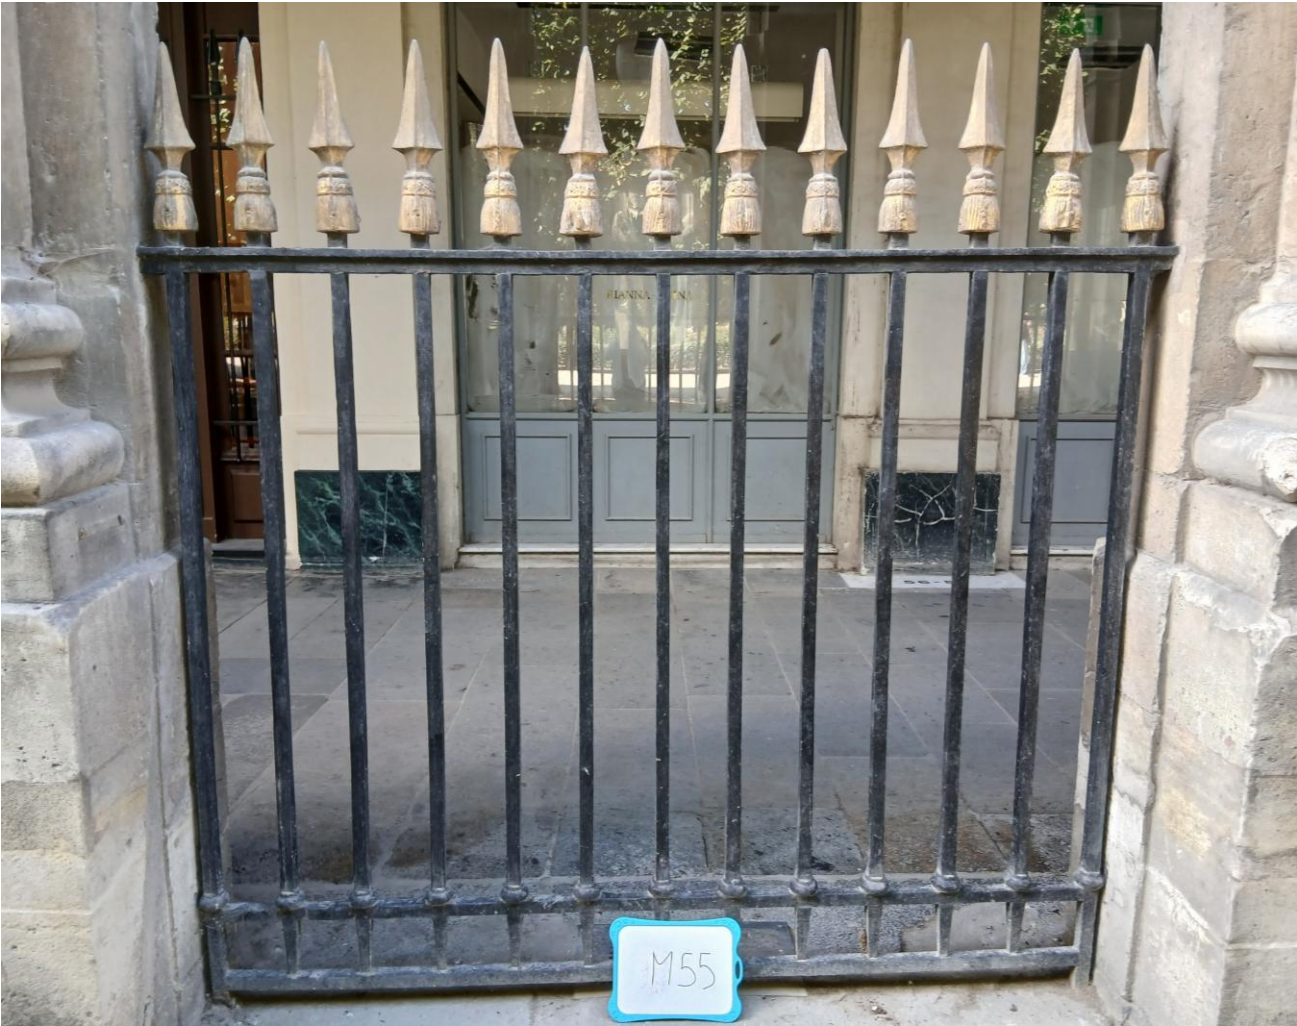
Grille M56
fixe

ETAT	BON	MOYEN	MAUVAIS
Fers de lance	X non alignés		
Peinture		X éclats fientes +++	
Barreaudage	X		
Scellement	X

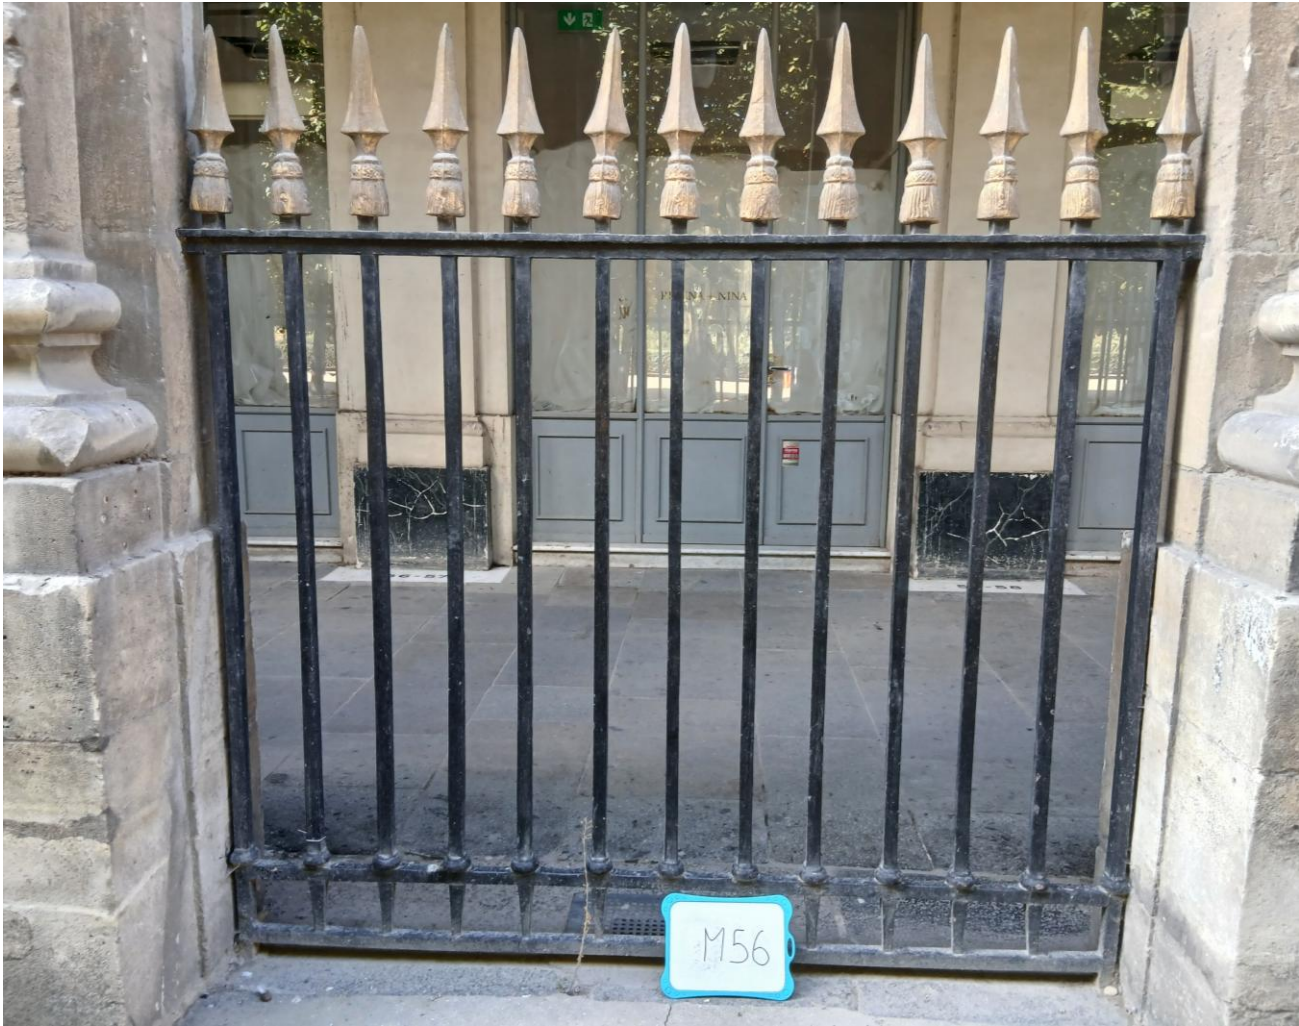
Grille M57
simple vantail
1 arrêt de grille

ETAT	BON	MOYEN	MAUVAIS
Fers de lance	X		
Peinture	X quelques éclats		
Barreaudage	X		
Montant fixe	X		
Articulations	X		
Serrures	X		
Scellement		X à consolider

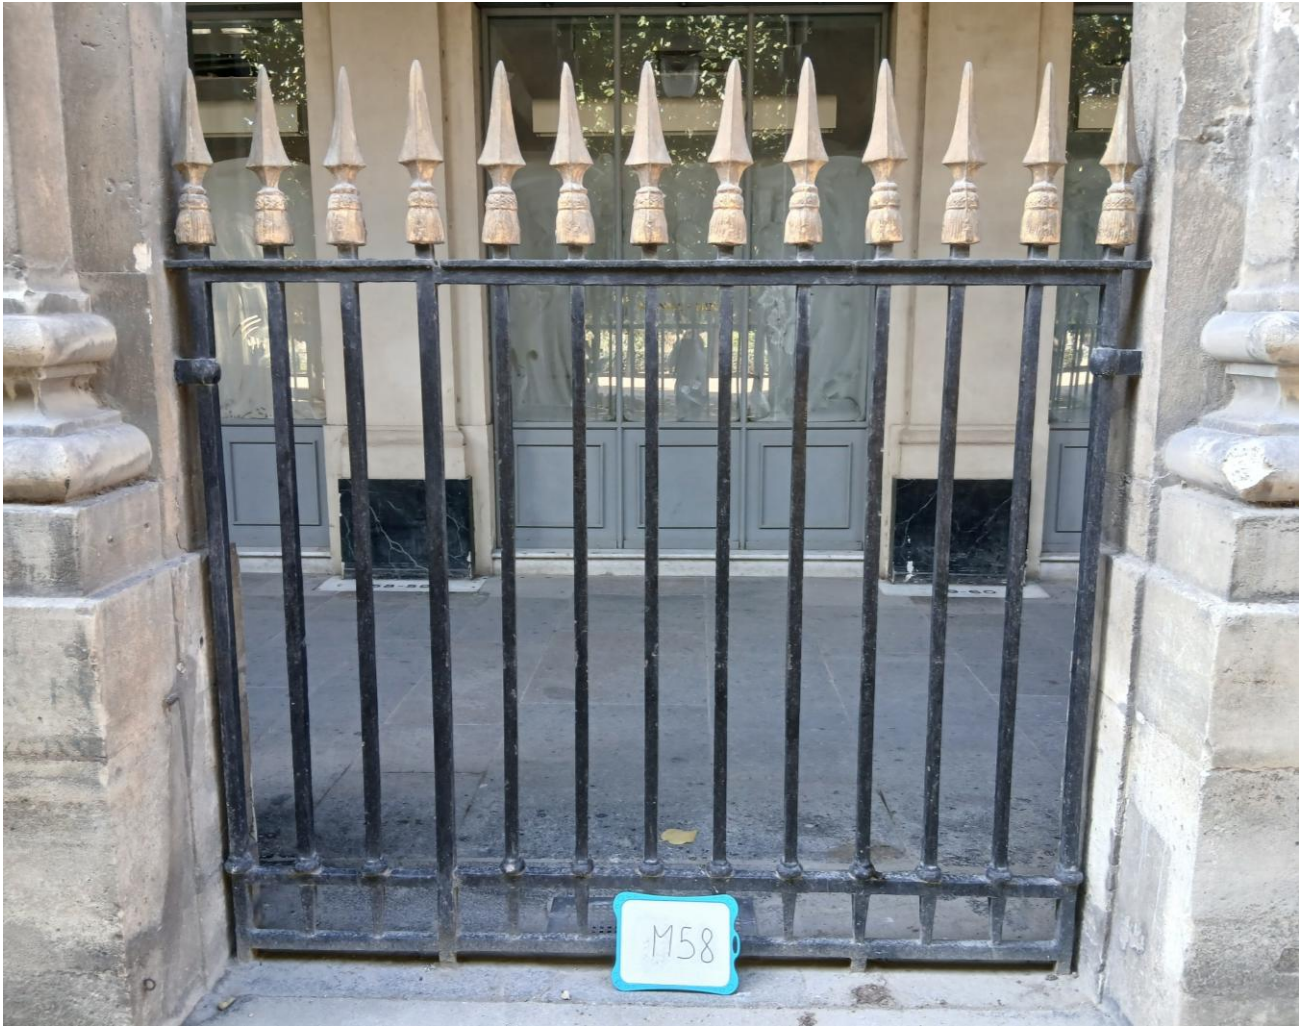
Grille M58
simple vantail
fixe (accès condamné)

ETAT	BON	MOYEN	MAUVAIS
Fers de lance	X non alignés		
Peinture	X quelques éclats		
Barreaudage		X corrosion en partie basse	
Scellement		X à consolider

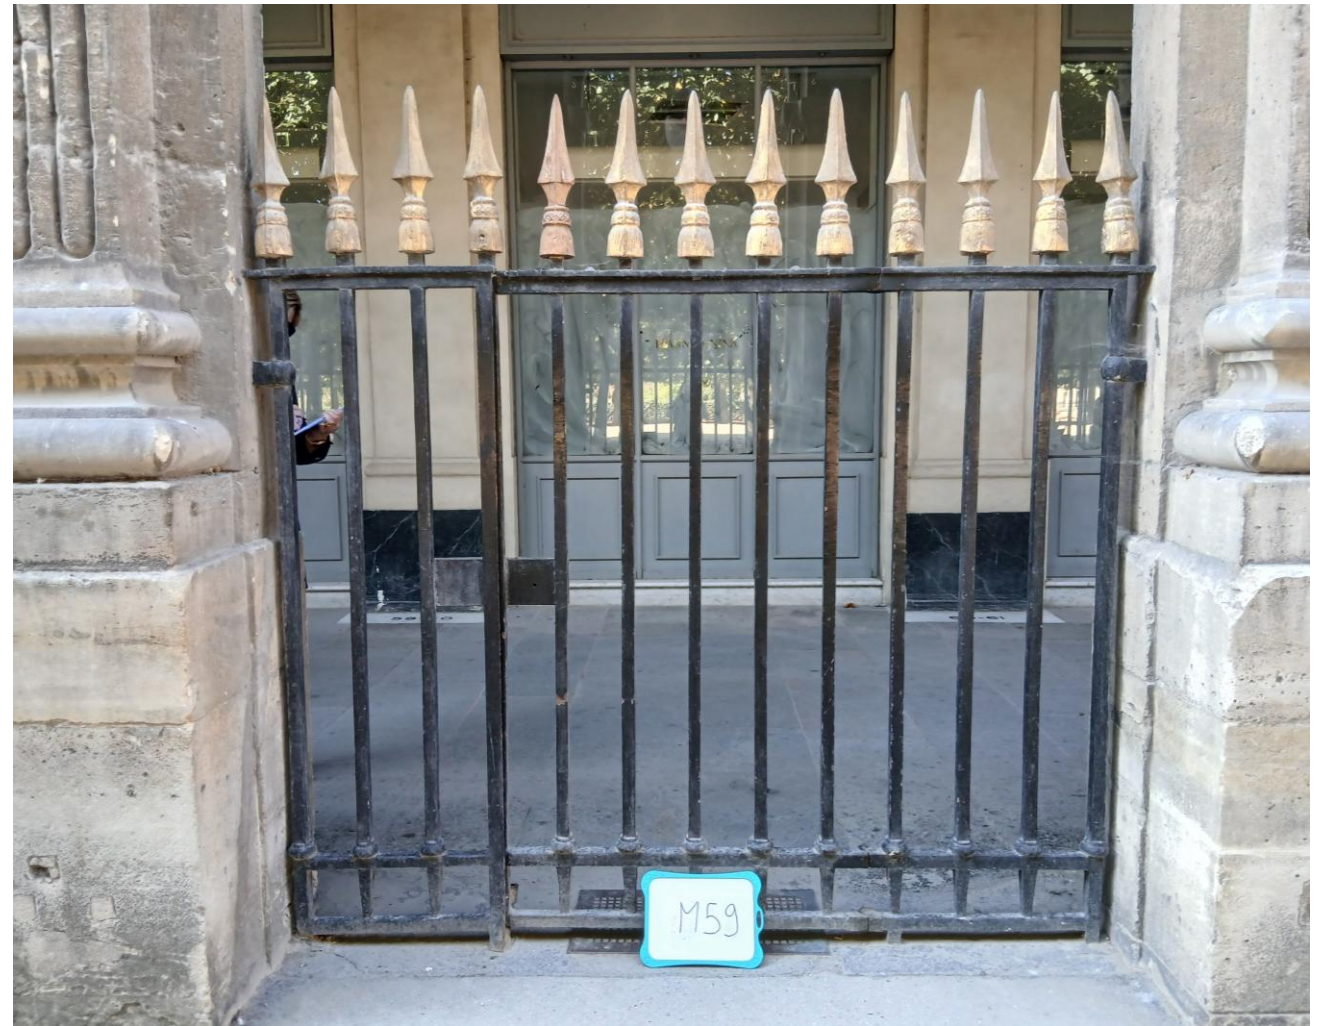
Grille M59
simple vantail
1 arrêt de grille très encrassé avec corrosion
+++

ETAT	BON	MOYEN	MAUVAIS
Fers de lance		X non alignés	
Peinture		X éclats manques éparses de peinture	
Barreaudage		X corrosion en partie basse	
Montant fixe	X		
Articulations	X		
Serrures	X		
Scellement	X

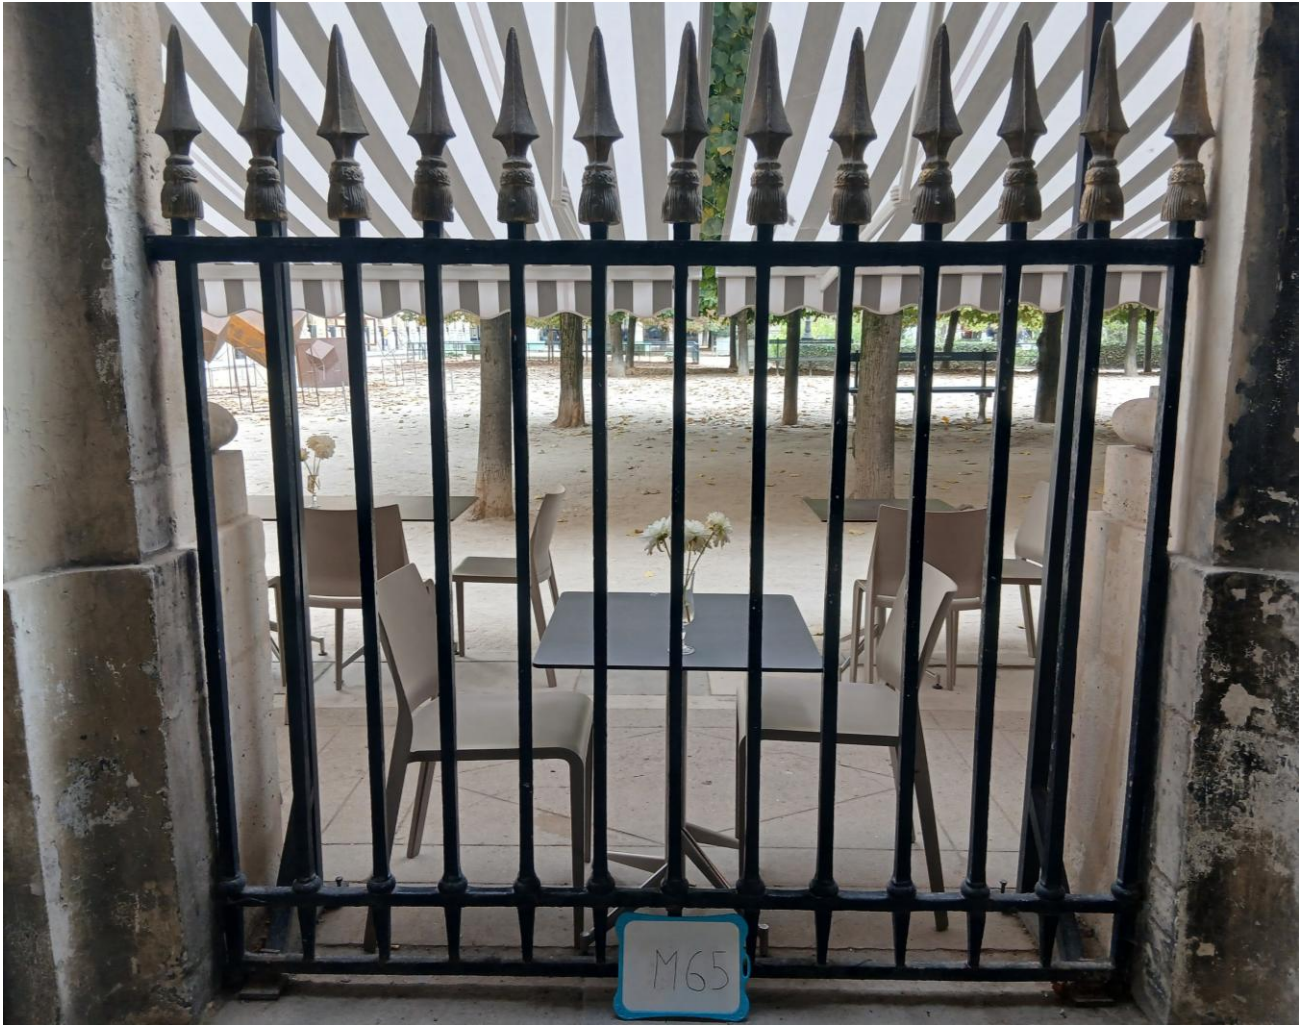
Grille M65
fixe

ETAT	BON	MOYEN	MAUVAIS
Fers de lance	X		
Peinture			X corrosion éclats +++
Barreaudage		X corrosion en partie basse	
Scellement	X

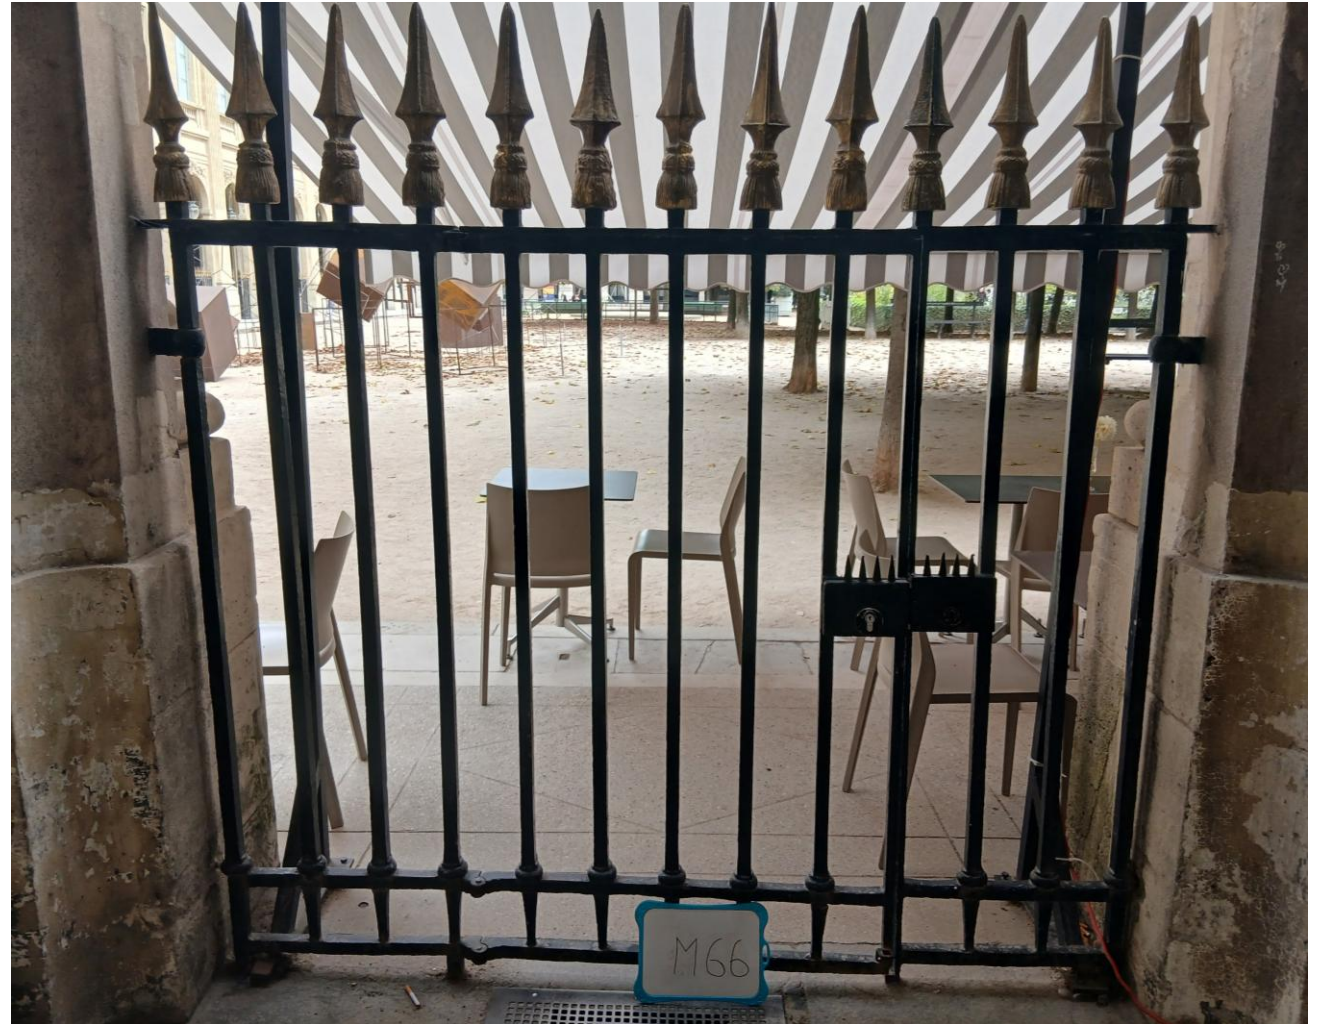
Grille M66
simple vantail
1 arrêt de grille

ETAT	BON	MOYEN	MAUVAIS
Fers de lance	X non aligné		
Peinture			X beaucoup d'éclats dûs à la corrosion
Barreaudage		X déformation côté serrure	
Serrures		X pointes de la serrure à revoir car dangesosité	
Scellement	X

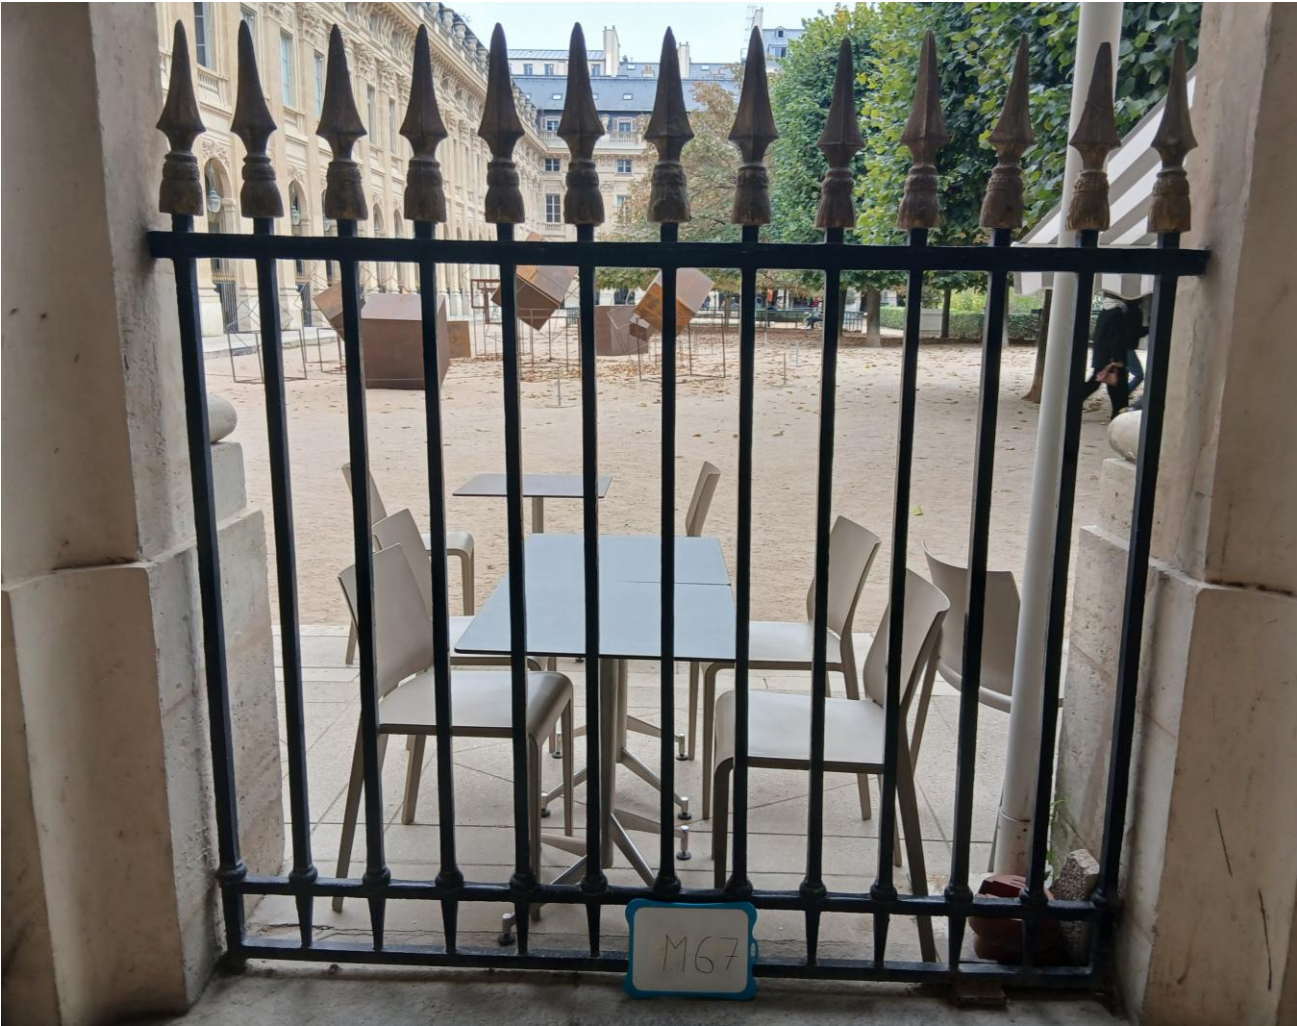
Grille M67
fixe

ETAT	BON	MOYEN	MAUVAIS
Fers de lance		X non alignés pointe cassée	
Peinture			X perte corrosion
Barreaudage	X		
Scellement	X

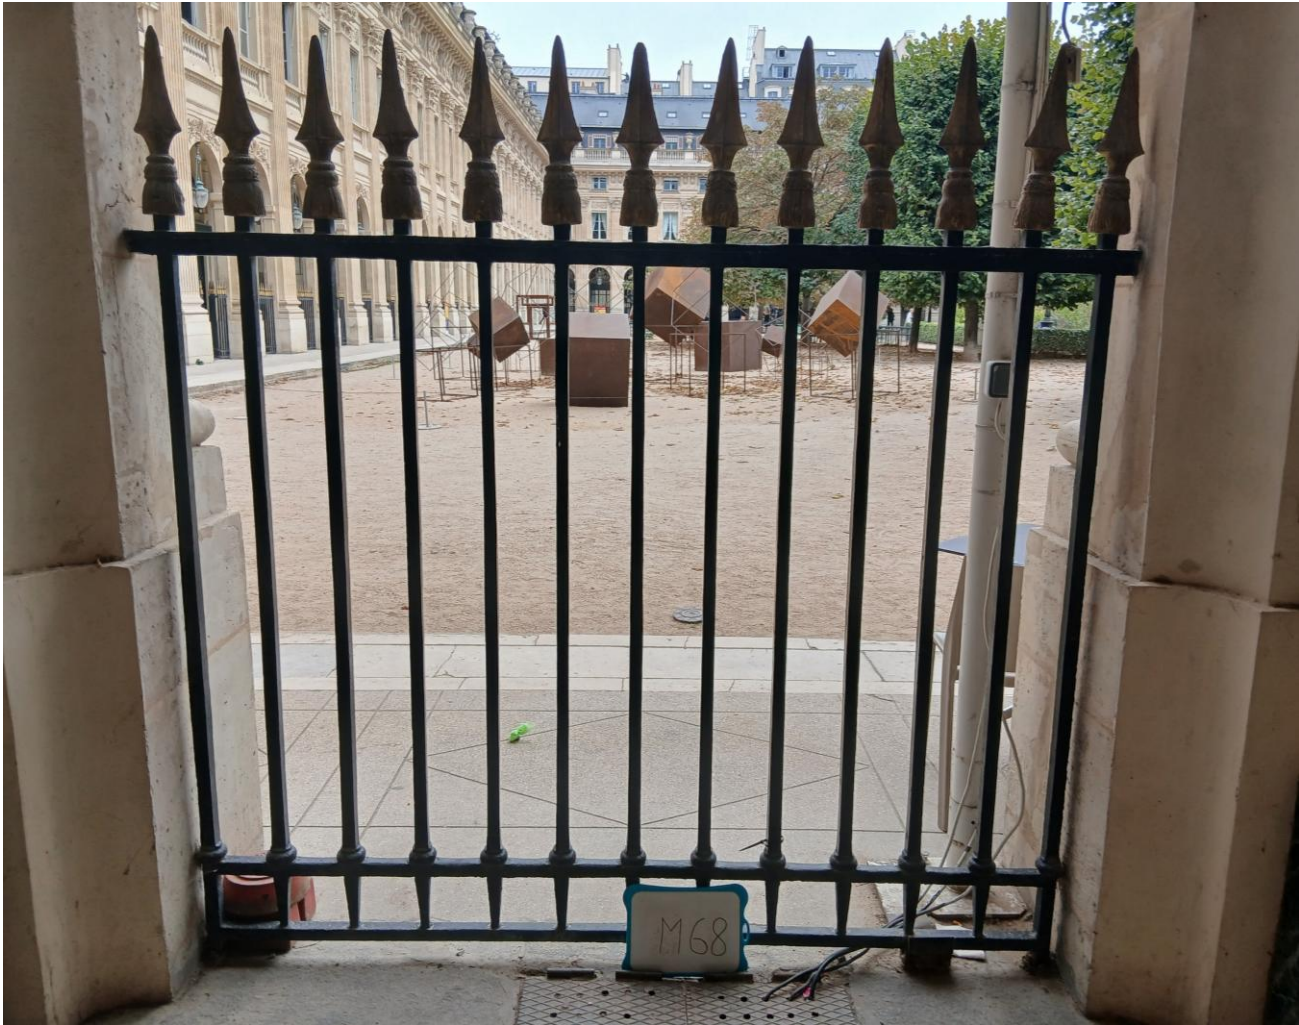
Grille M68
fixe

ETAT	BON	MOYEN	MAUVAIS
Fers de lance	X non alignés		
Peinture			X perte corrosion
Barreaudage		X corrosion en partie haute	
Scellement	X

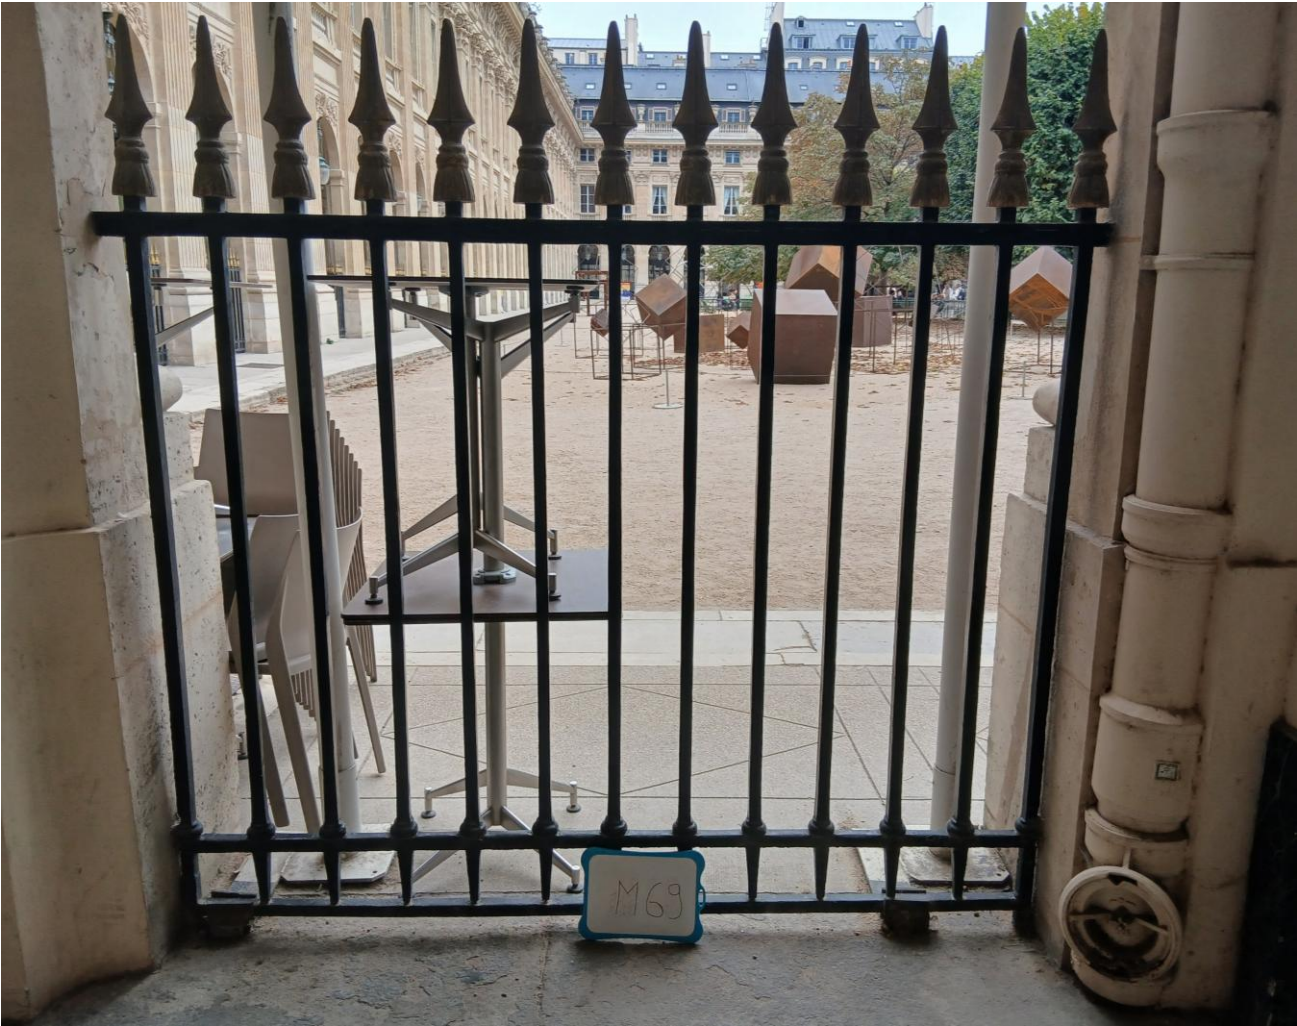
Grille M69
fixe

ETAT	BON	MOYEN	MAUVAIS
Fers de lance	X		
Peinture		X quelques éclats corrosion	
Barreaudage		X légère corrosion barreau tordu	
Scellement		X à revoir

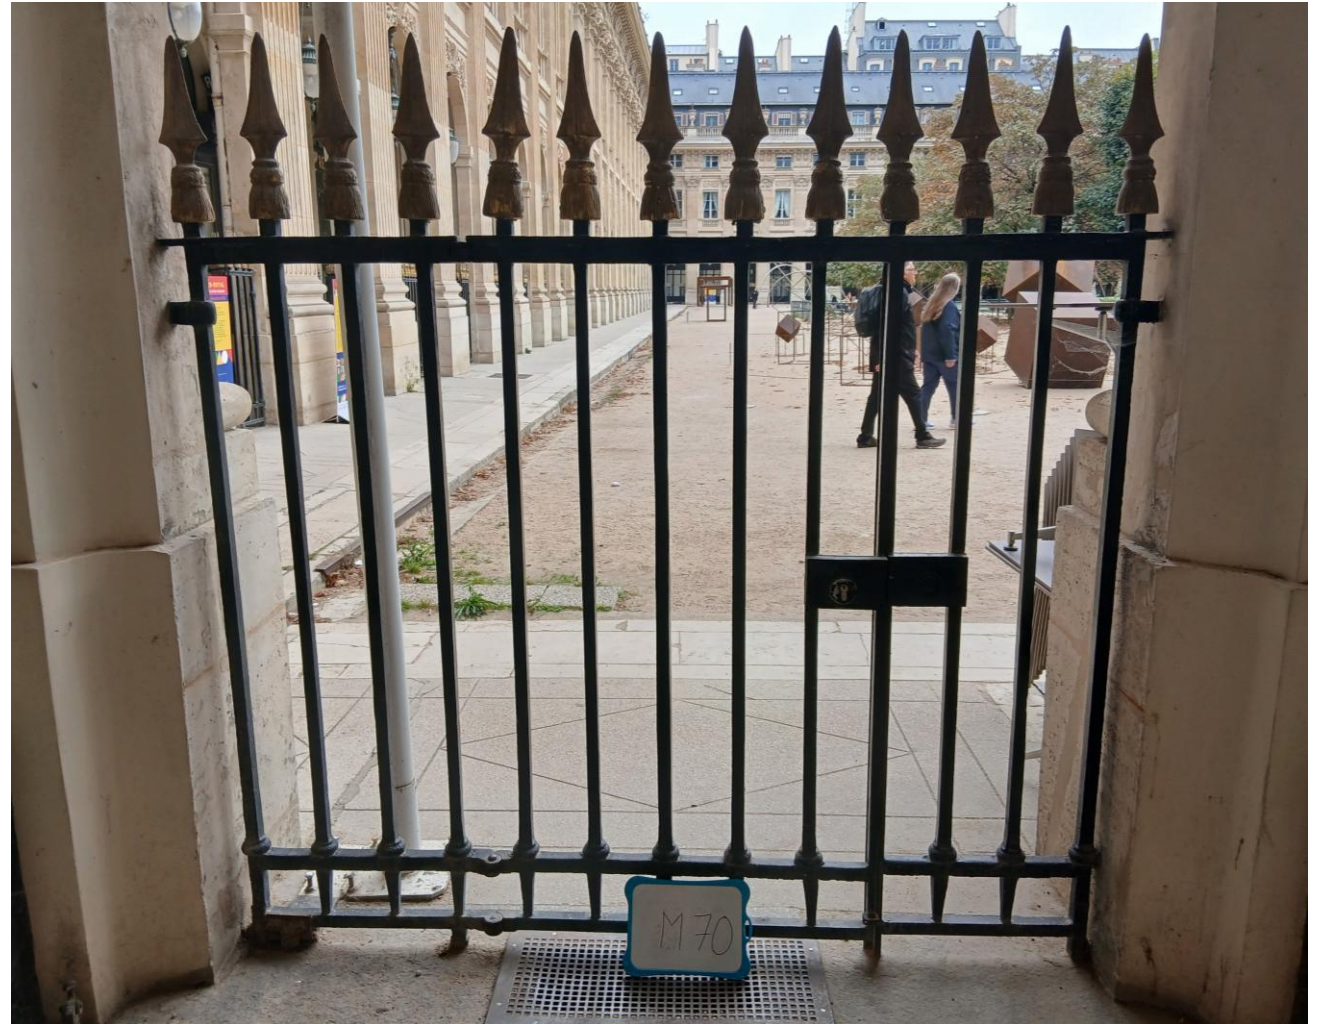
Grille M70
simple vantail
1 arrêt de grille

ETAT	BON	MOYEN	MAUVAIS
Fers de lance	X non alignés		
Peinture			X éclats +++ corrosion
Barreaudage	X légère corrosion en partie haute		
Montant fixe	X		
Articulations	X		
Serrures	X cylindre récent		
Scellement	X

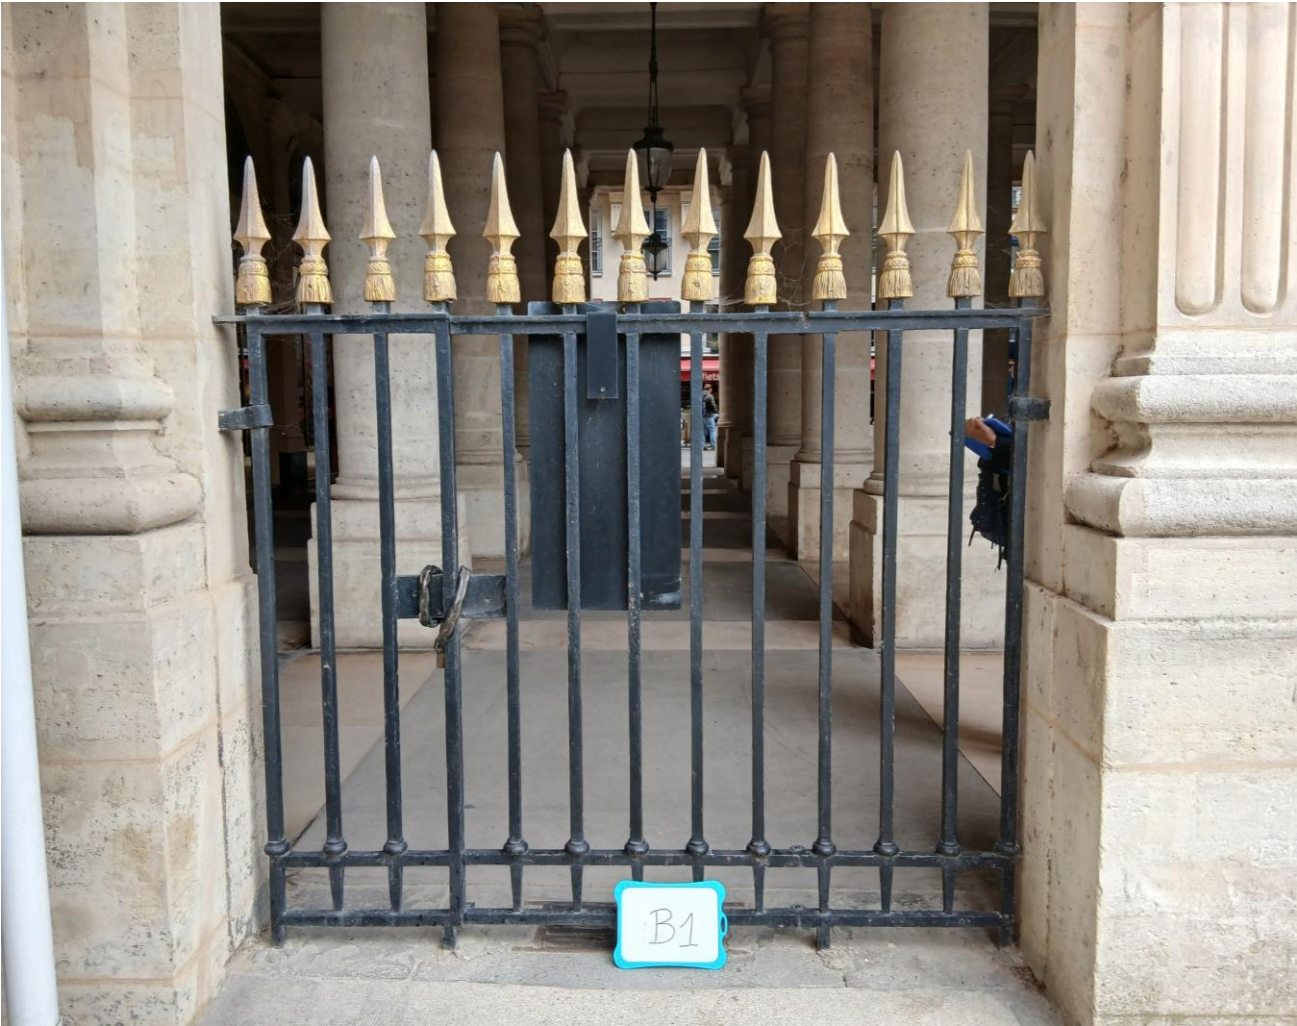
Grille B1
simple vantail

ETAT	BON	MOYEN	MAUVAIS
Fers de lance		X perte dorure	
Peinture		X perte corrosion	
Barreaudage		X corrosion active en partie haute	
Articulations	A VERIFIER		
Serrures	A VERIFIER		
Scellement	X

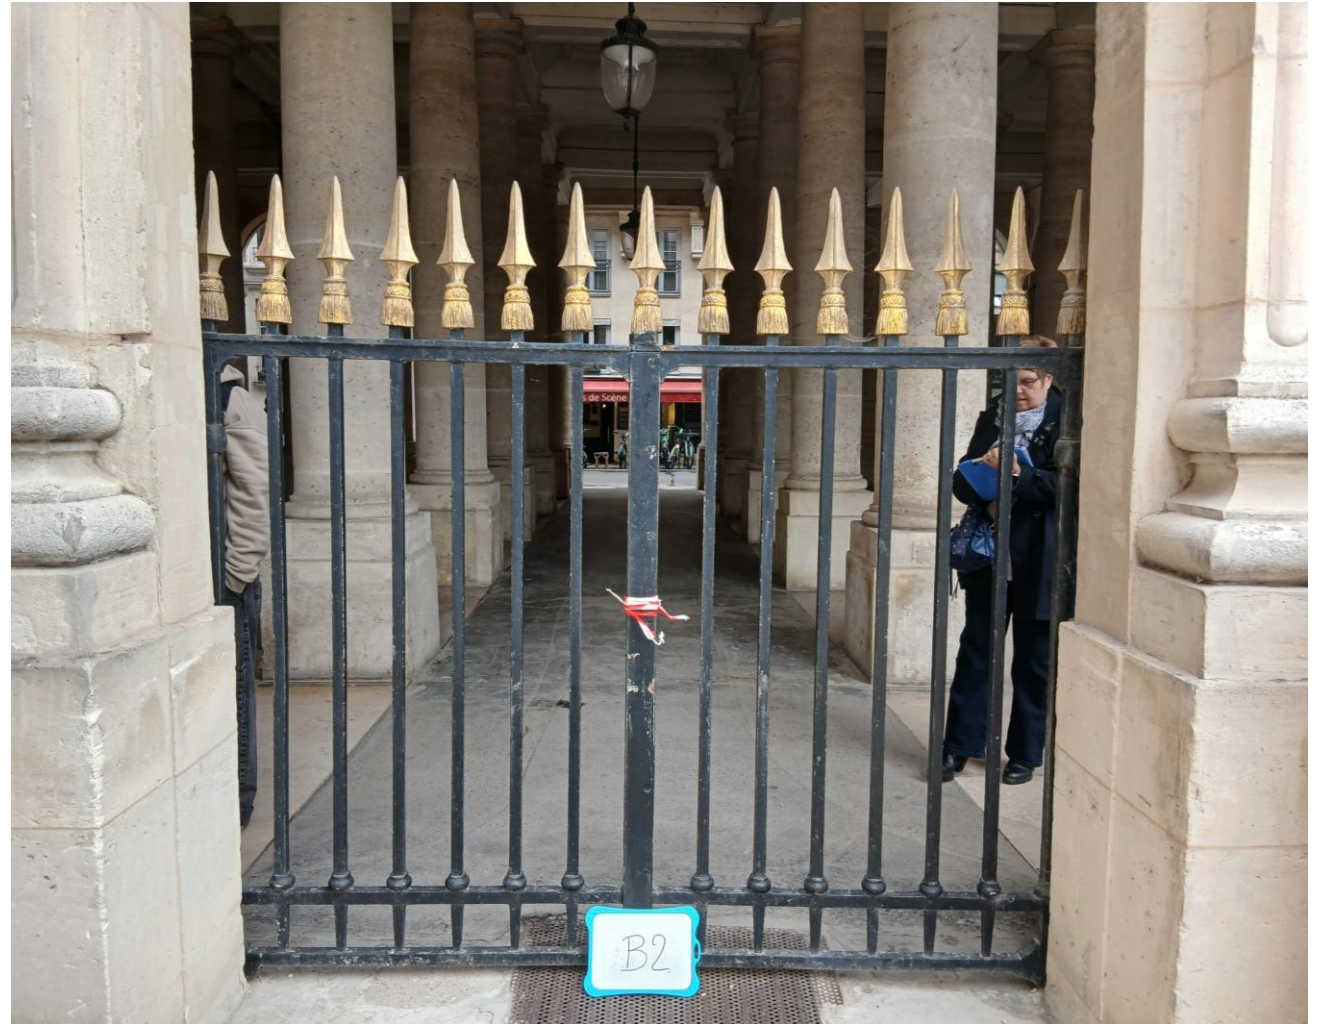
Grille B2 double vantaux

ETAT	BON	MOYEN	MAUVAIS
Fers de lance		X perte dorure corrosion	
Peinture			X perte corrosion
Barreaudage		X corrosion déformation	
Gonds	X corrosion		
Crémone (gâche, chapiteau, conduit, tige, boîte de crémone)			X HS coulisseau cassé
Scellement	X
