ACCORD-CADRE MONO ATTRIBUTAIRE A BONS DE COMMANDE N°4

MAINTENANCE ET ENTRETIEN DE LA SERRURERIE

GRILLES ET LEUR SERRURE, MAINS COURANTES, AVALOIRS

Extrait de l'état sanitaire des serrureries verticales

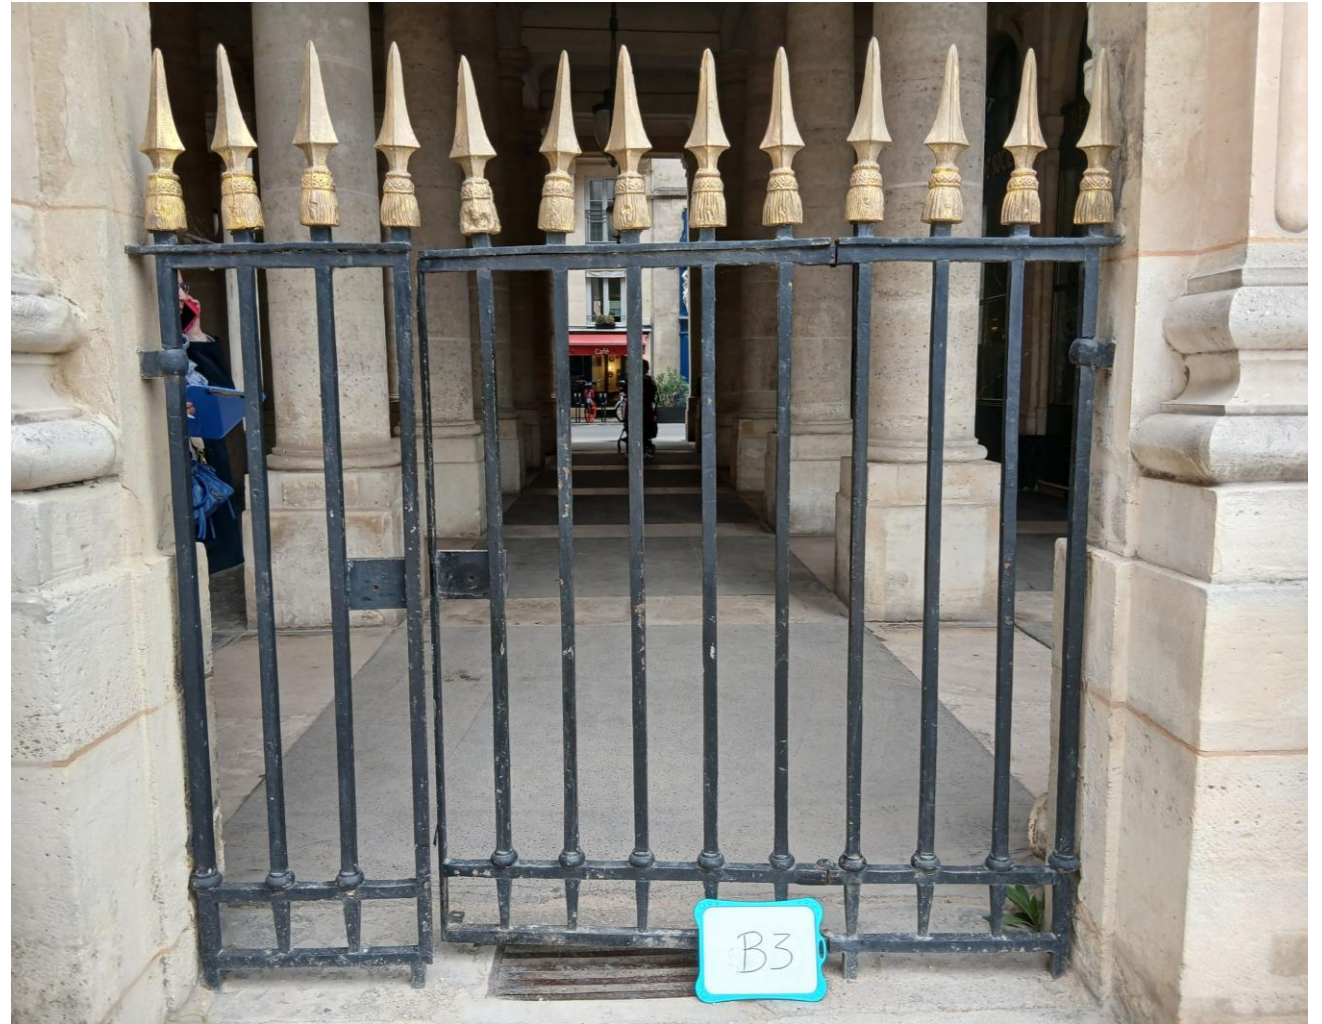
Grille B3
simple vantail
1 arrêt de grille

ETAT	BON	MOYEN	MAUVAIS
Fers de lance		X perte de dorure non alignés corrosion	
Peinture			X perte corrosion
Barreaudage		X corrosion active en partie haute	
Montant fixe	X		
Articulations	X		
Serrures	X cylindre récent		
Scellement	X

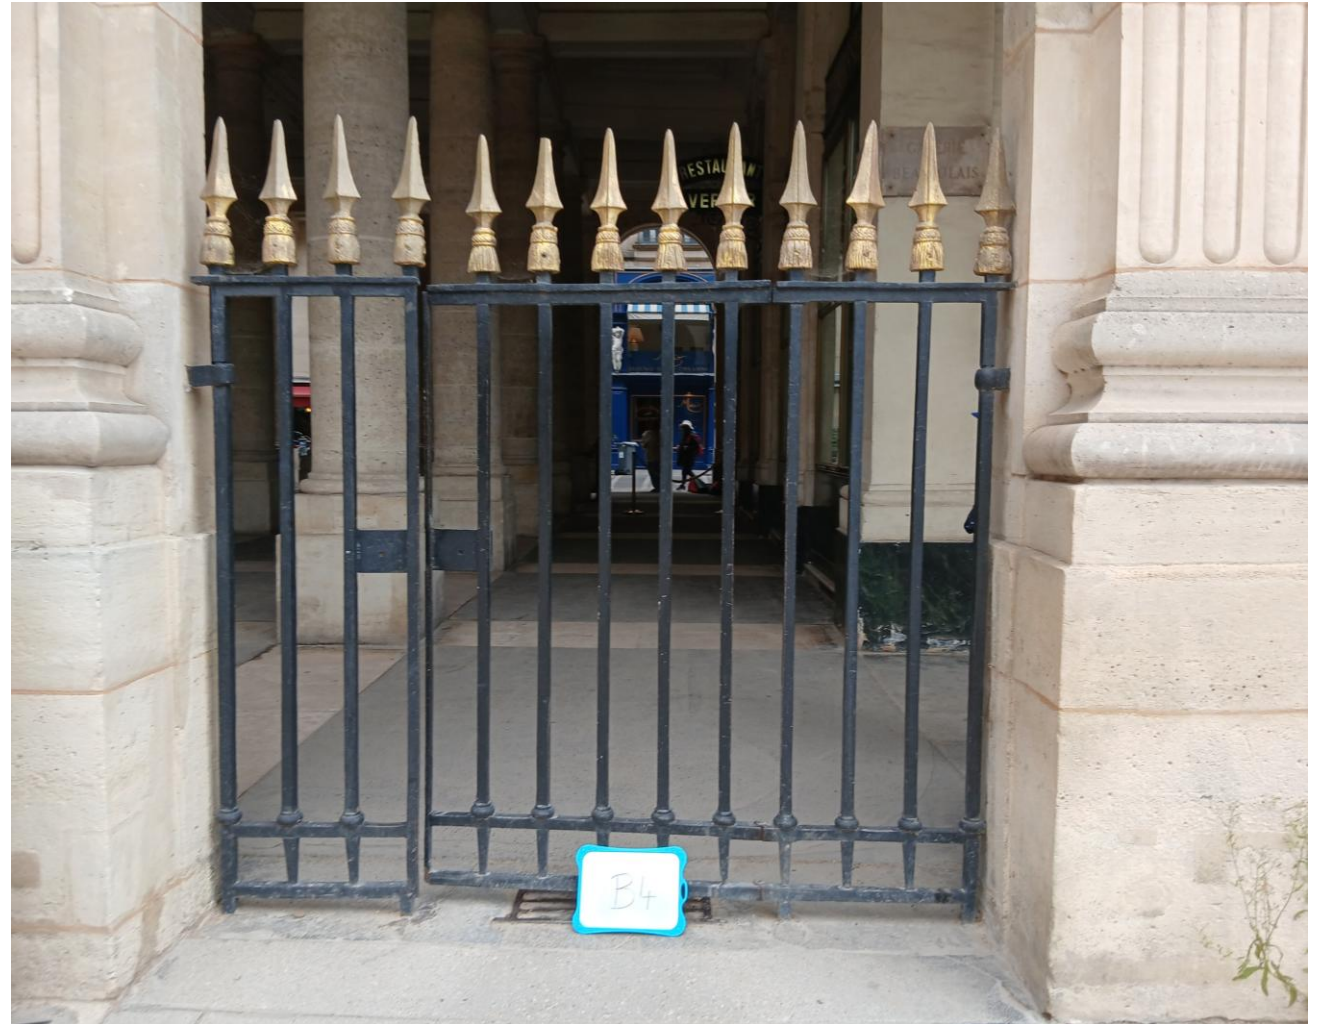
Grille B4
simple vantail
1 arrêt de grille mais 1 insert manquant

ETAT	BON	MOYEN	MAUVAIS
Fers de lance		X 1 cassé 1 tordu perte de dorure	
Peinture			X perte de matière corrosion généralisée mais +++ en partie basse
Barreaudage		X déformation corrosion en partie basse	
Montant fixe	X		
Articulations	X		
Serrures	X cylindre récent		
Scellement	X

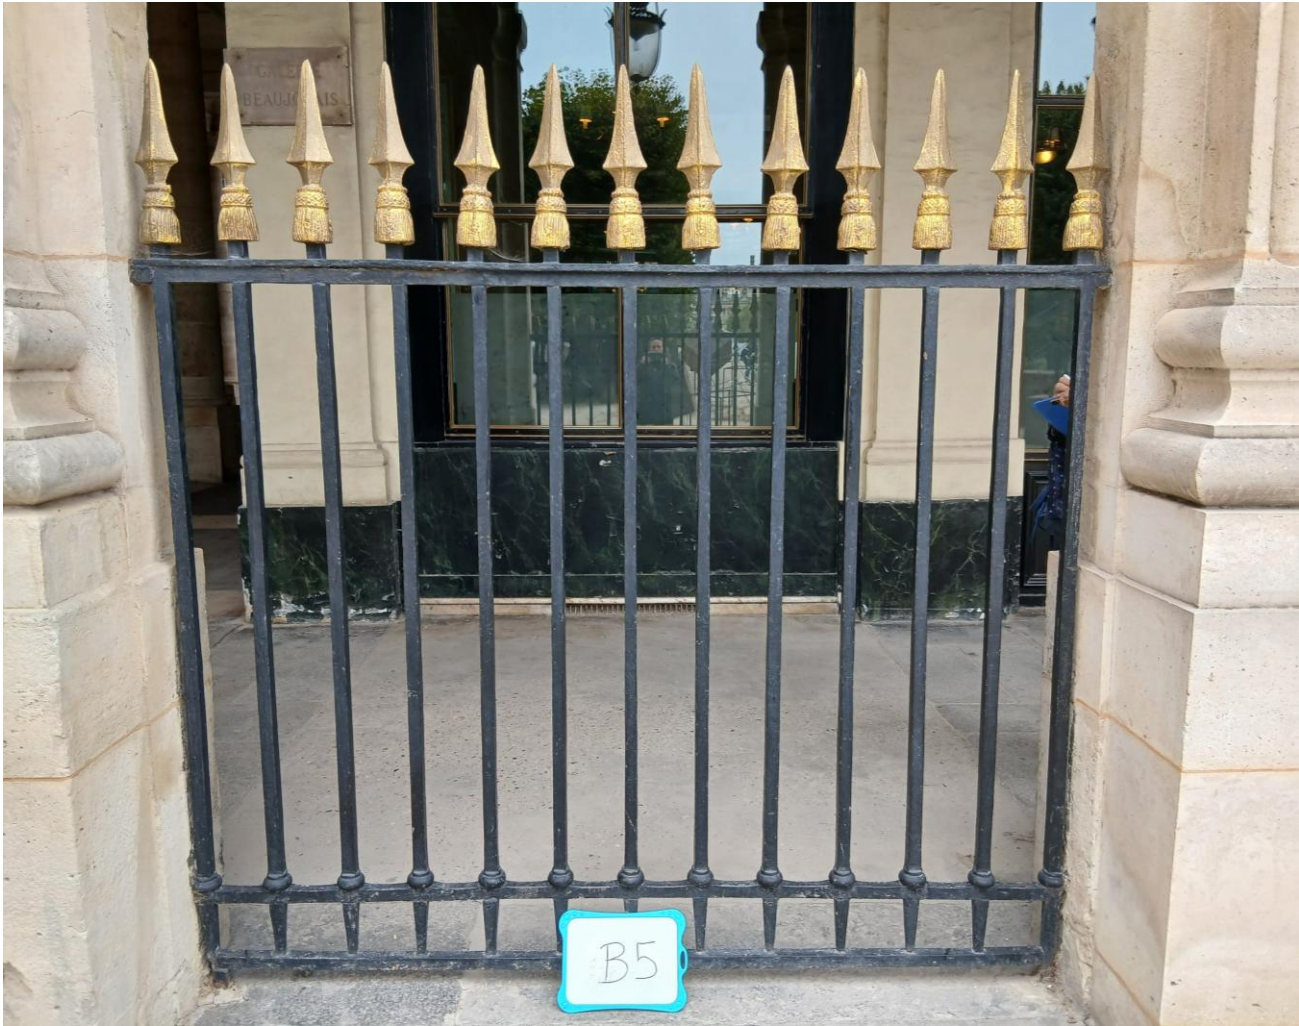
Grille B5
fixe

ETAT	BON	MOYEN	MAUVAIS
Fers de lance		X début corrosion non alignés perte dorure 1 tordu	
Peinture			X perte corrosion
Barreaudage		X corrosion active en parties haute et basse	
Scellement	X

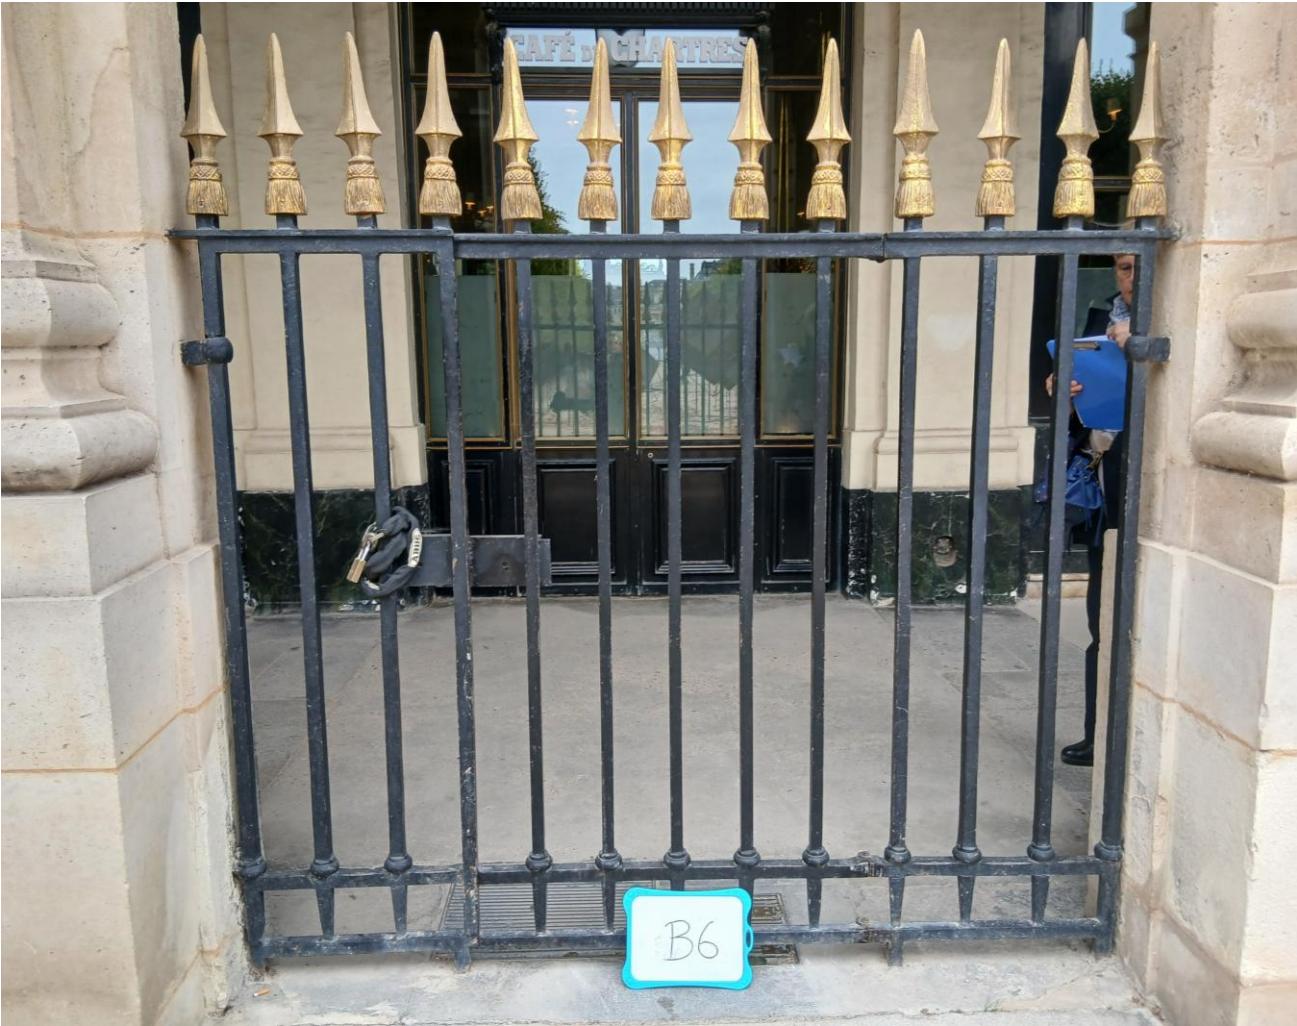
Grille B6 simple vantail

ETAT	BON	MOYEN	MAUVAIS
Fers de lance			X non alignés début corrosion tordu perte dorure
Peinture			X perte corrosion
Barreaudage		X corrosion active 1 pied corrodé+++	
Montant fixe	X		
Articulations	X		
Serrures		A VERIFIER	
Scellement	X

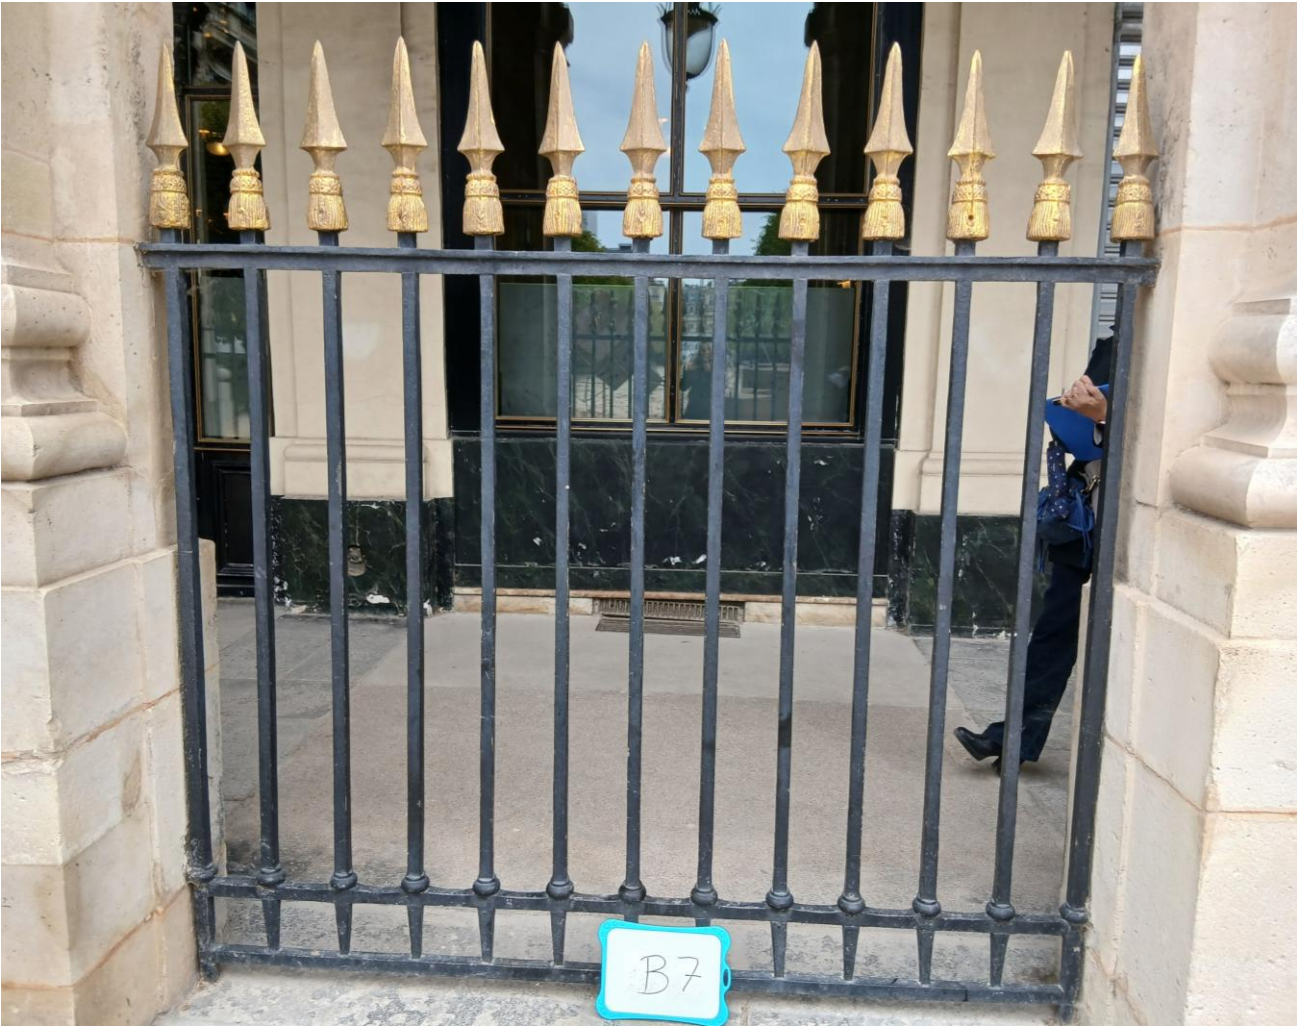
Grille B7
fixe

ETAT	BON	MOYEN	MAUVAIS
Fers de lance		X non alignés corrosion perte de dorure	
Peinture			X perte de matière
Barreaudage	X		
Scellement			X à refaire

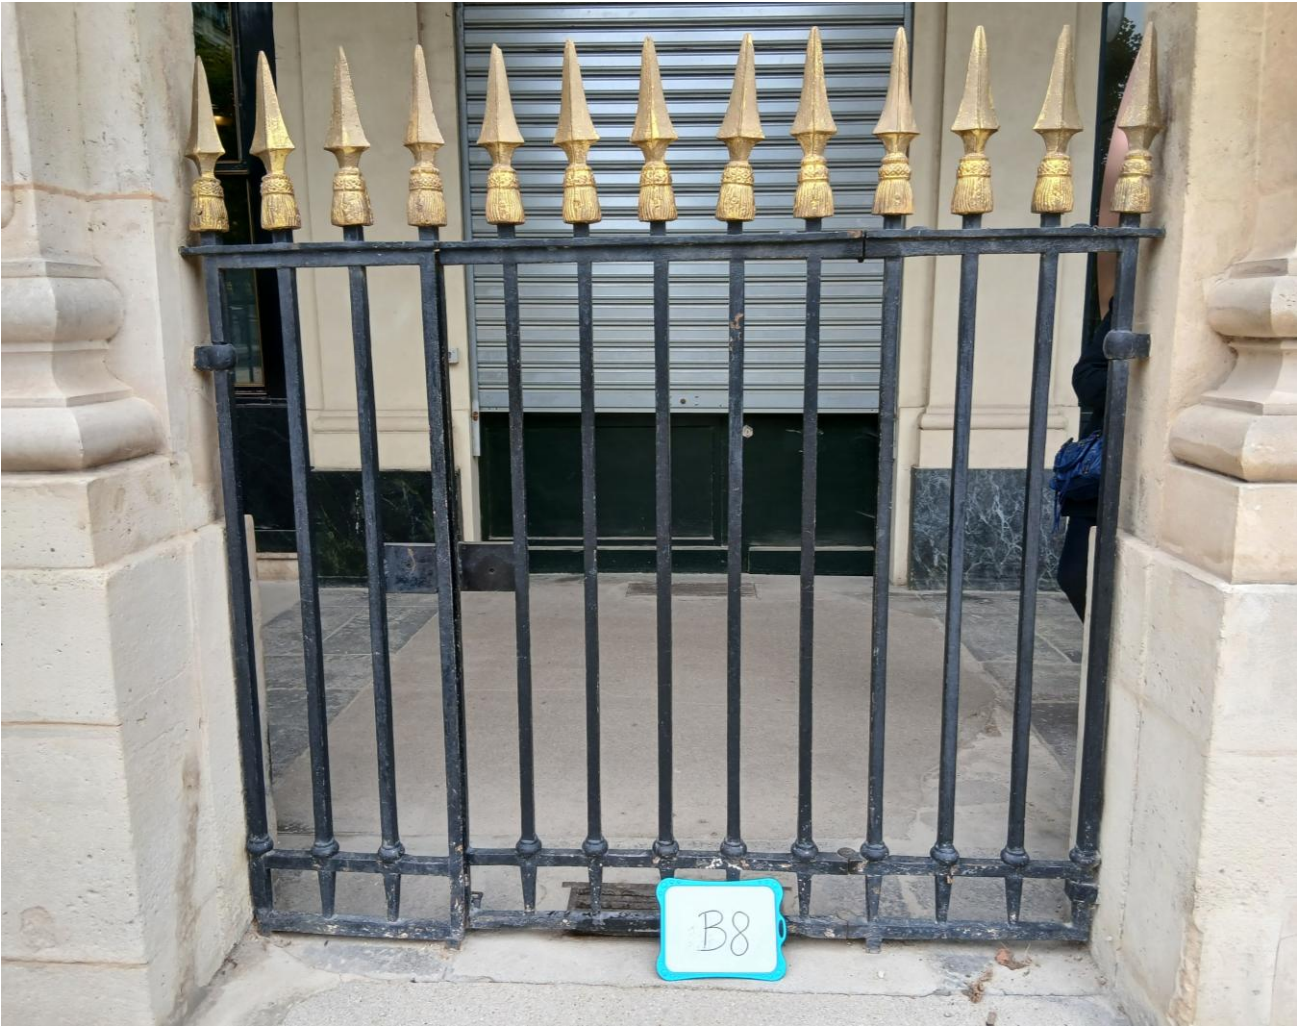
Grille B8
simple vantail
1 arrêt de grille

ETAT	BON	MOYEN	MAUVAIS
Fers de lance		X non alignés tordus perte de dorure	
Peinture			X perte de matière corrosion
Barreaudage	X		
Montant fixe		X désaxé	
Serrures	X cylindre récent		
Scellement	X

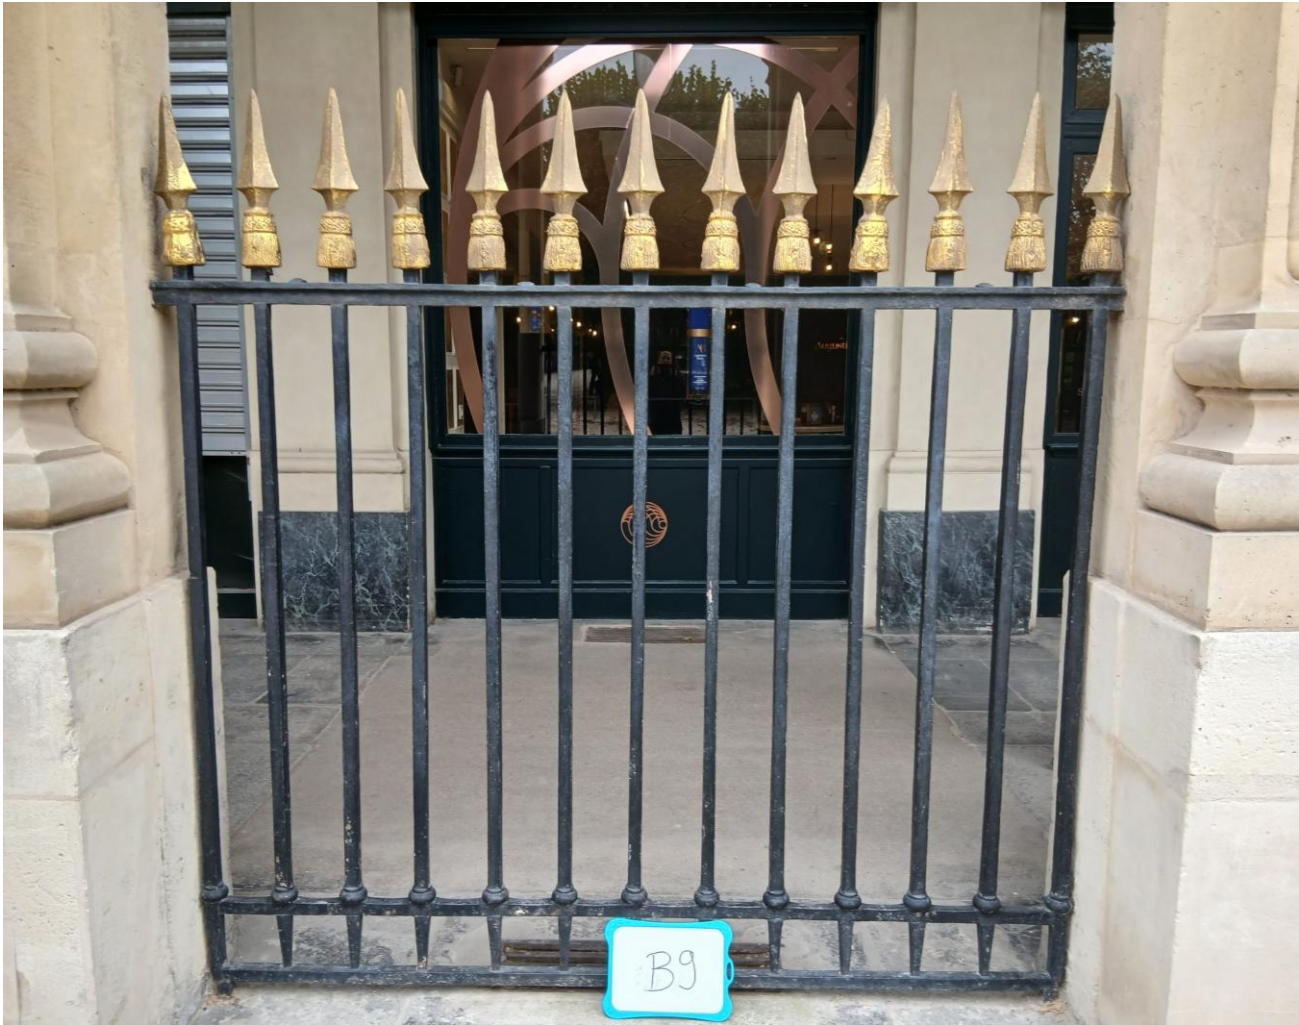
Grille B9
fixe

ETAT	BON	MOYEN	MAUVAIS
Fers de lance		X tordus non alignés perte de matière et de dorure	
Peinture			X corrosion sous peinture
Barreaudage	X		
Scellement			X à refaire

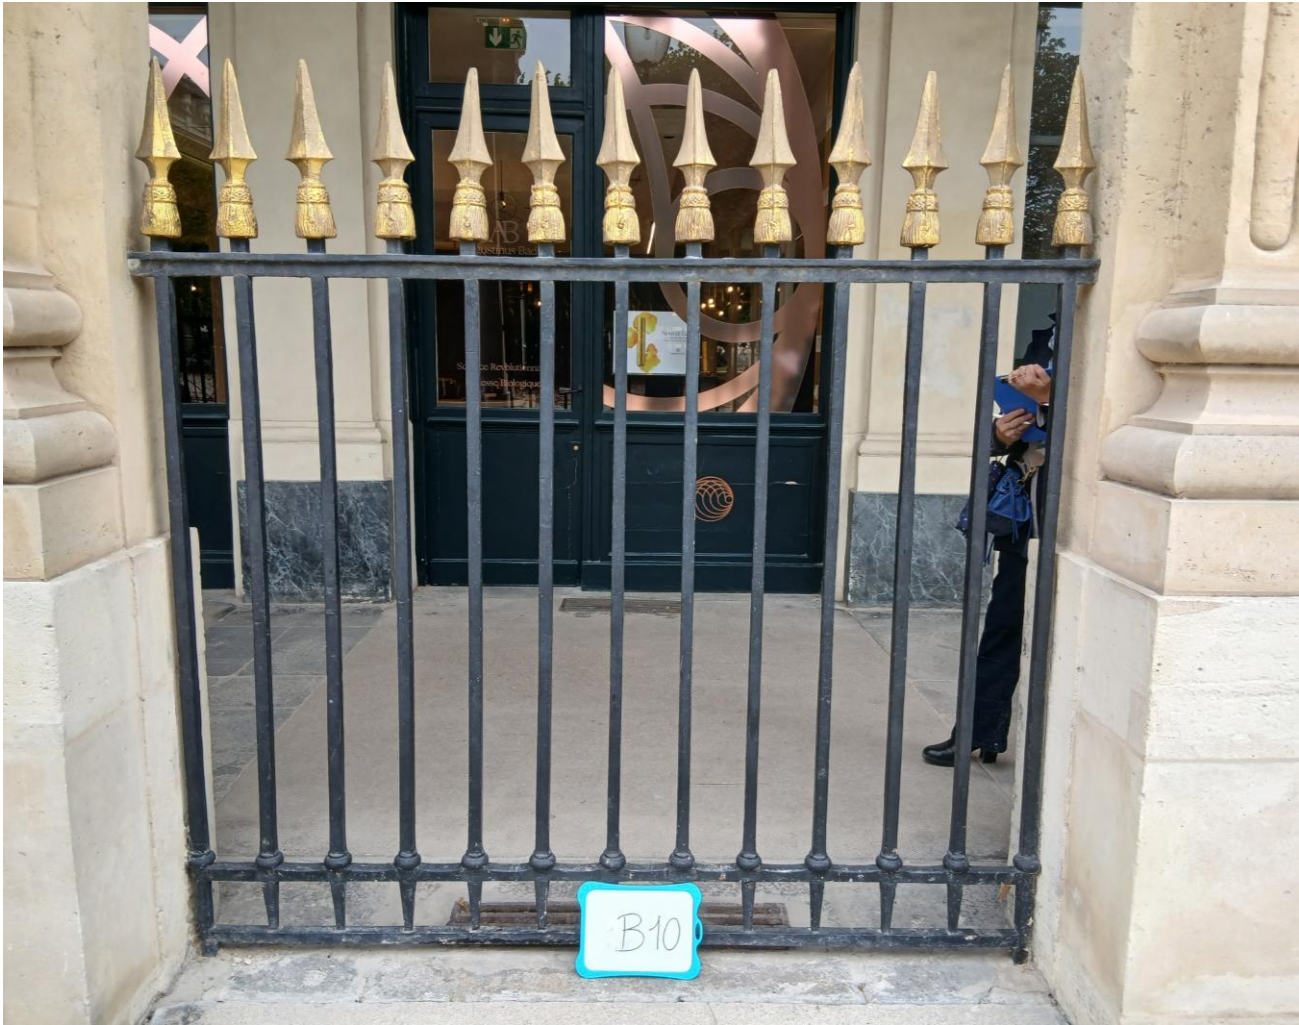
Grille B10
fixe

ETAT	BON	MOYEN	MAUVAIS
Fers de lance		X perte de dorure corrosion manque 3 points non alignés	
Peinture			X perte de matière corrosion
Barreaudage		X déformation corrosion	
Scellement	X

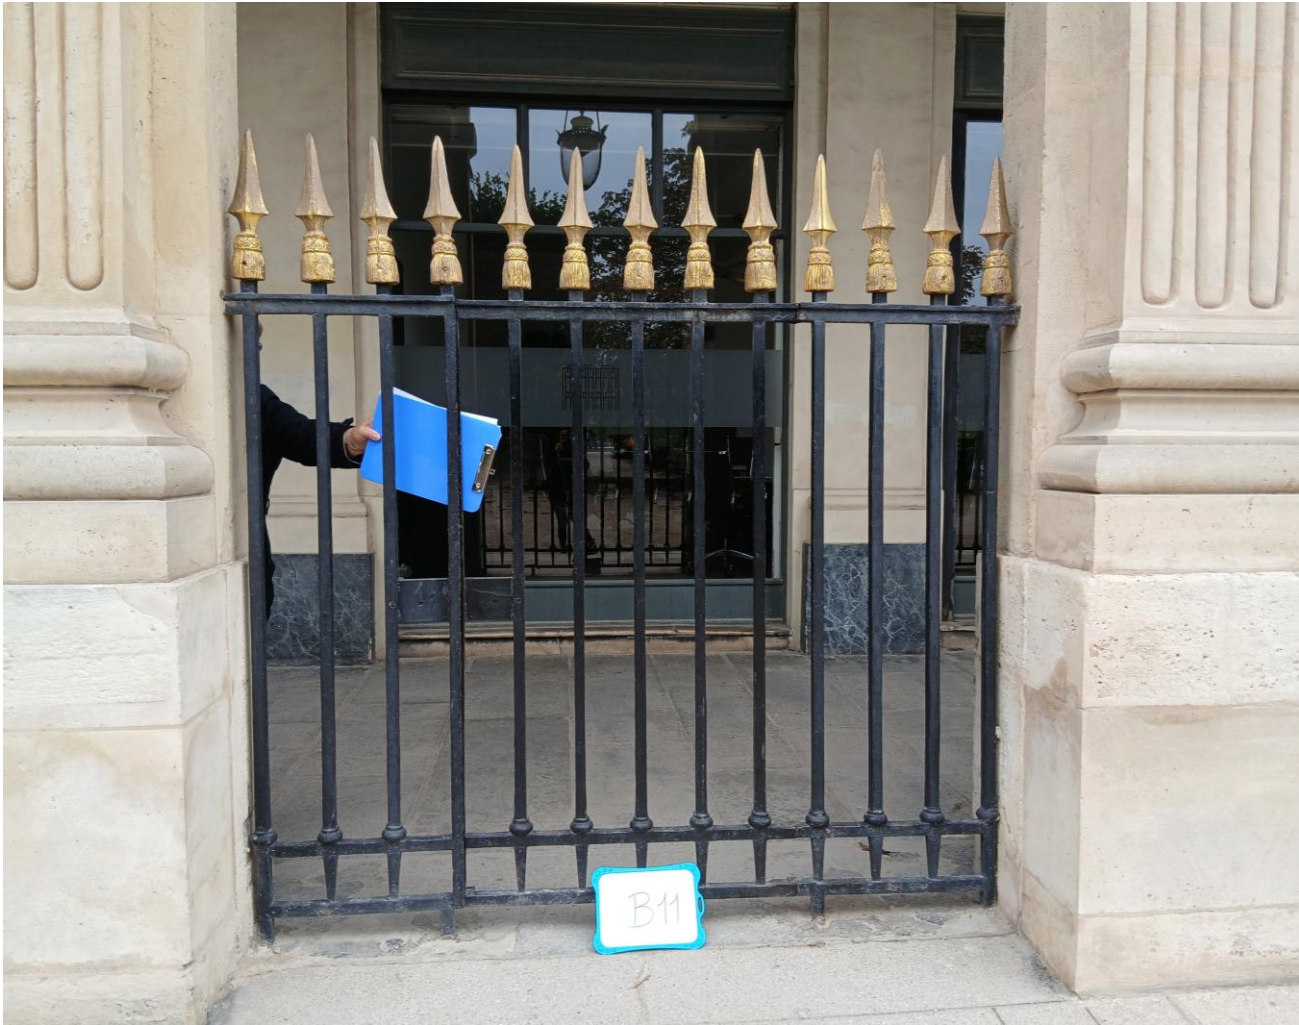
Grille B11
simple vantail
1 arrêt de grille

ETAT	BON	MOYEN	MAUVAIS
Fers de lance		X non aligné perte dorure	
Peinture			X perte matière corrosion
Barreaudage	X		
Montant fixe	X		
Articulations	X		
Serrures	X cylindre récent		
Scellement	X

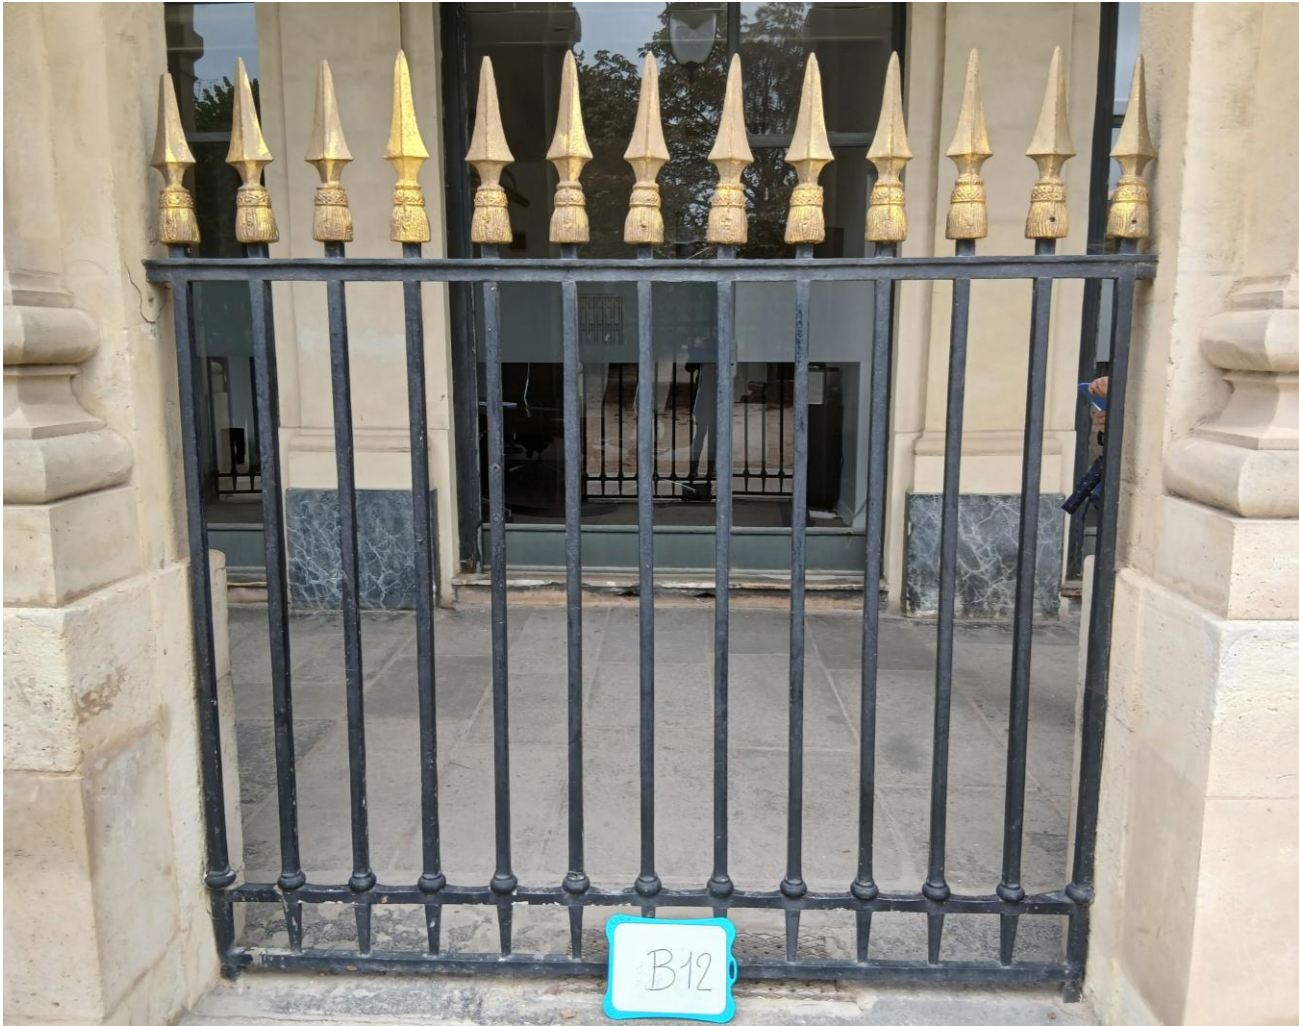
Grille B12
fixe

ETAT	BON	MOYEN	MAUVAIS
Fers de lance		X manque 2 pointes non alignés perte dorure	
Peinture			X perte de matière corrosion
Barreaudage	X		
Scellement		X

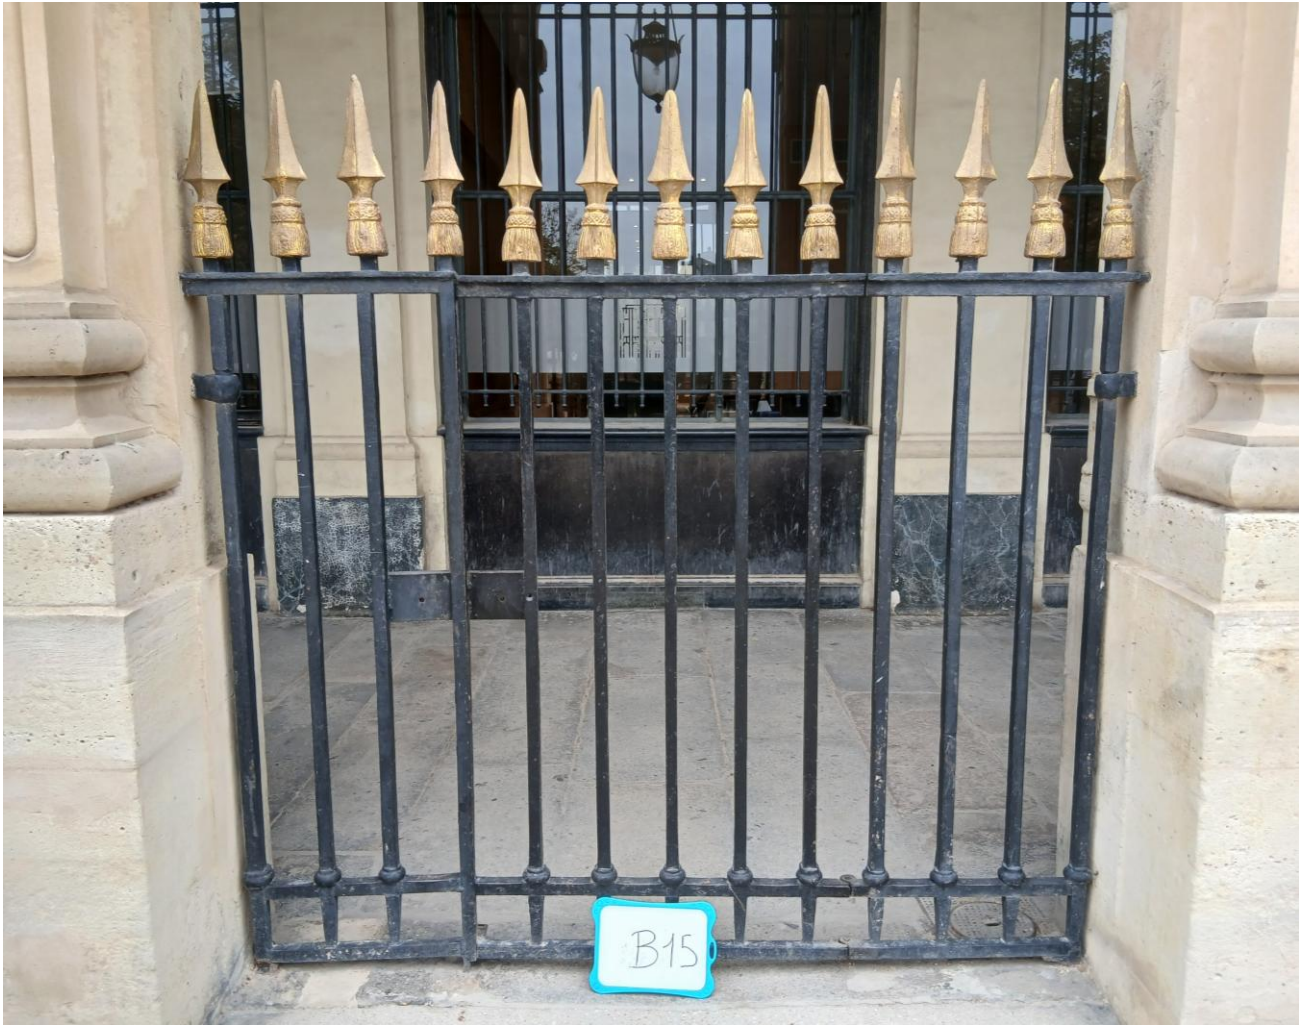
Grille B15
simple vantail
1 arrêt de grille

ETAT	BON	MOYEN	MAUVAIS
Fers de lance		X perte matière corrosion non alignés	
Peinture			X perte matière corrosion
Barreaudage		X corrosion active	
Montant fixe		X corrosion active	
Articulations	X		
Serrures	X cylindre récent		
Scellement	X

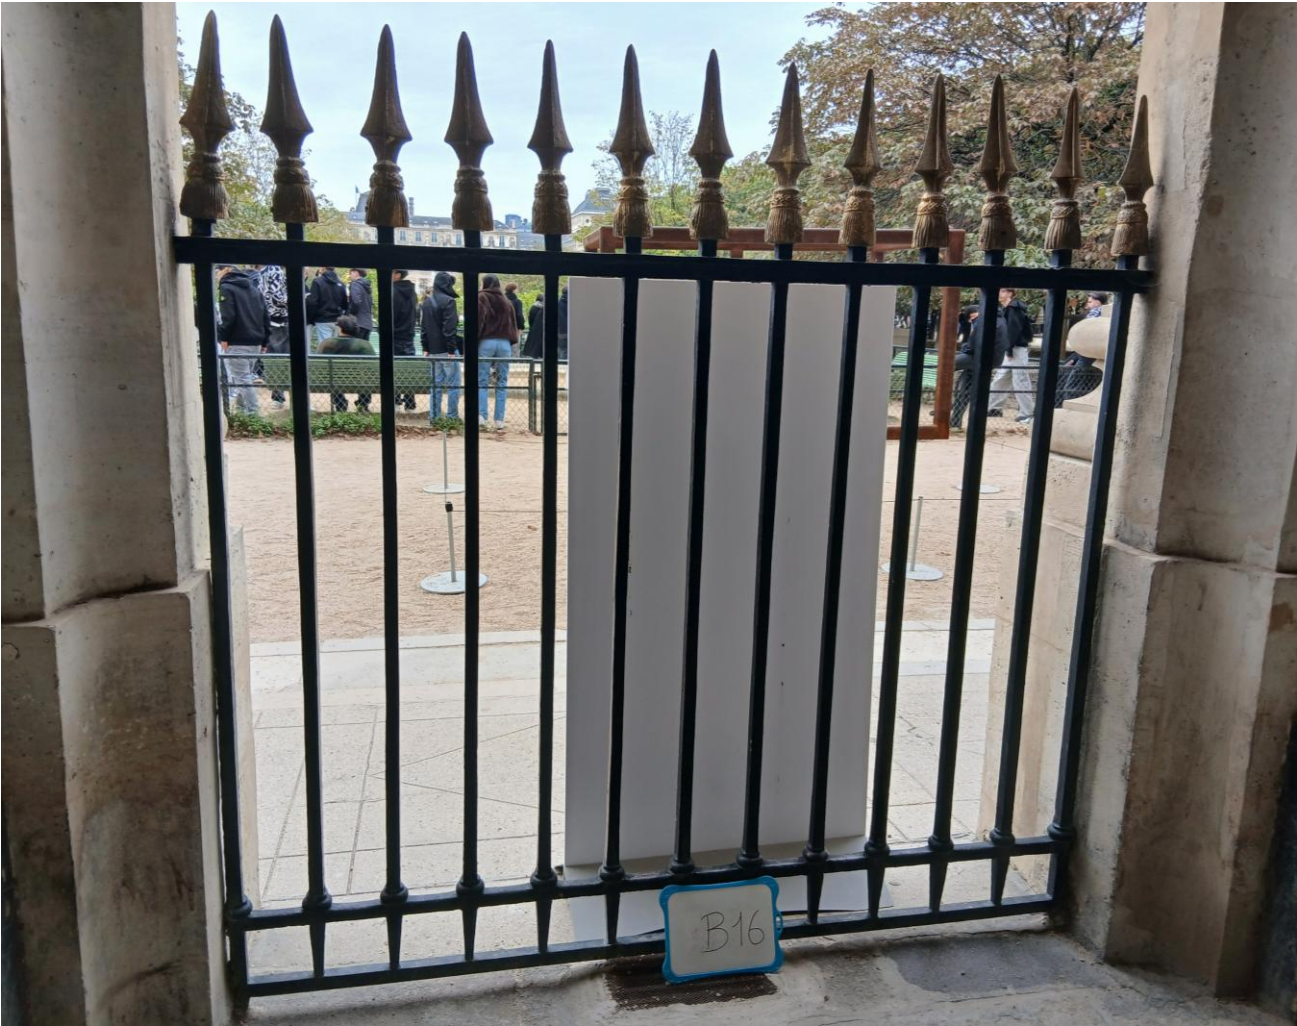
Grille B16
fixe

ETAT	BON	MOYEN	MAUVAIS
Fers de lance		X non alignés perte de matière corrosion	
Peinture			X corrosion perte de matière
Barreaudage		X corrosion active	
Scellement	X

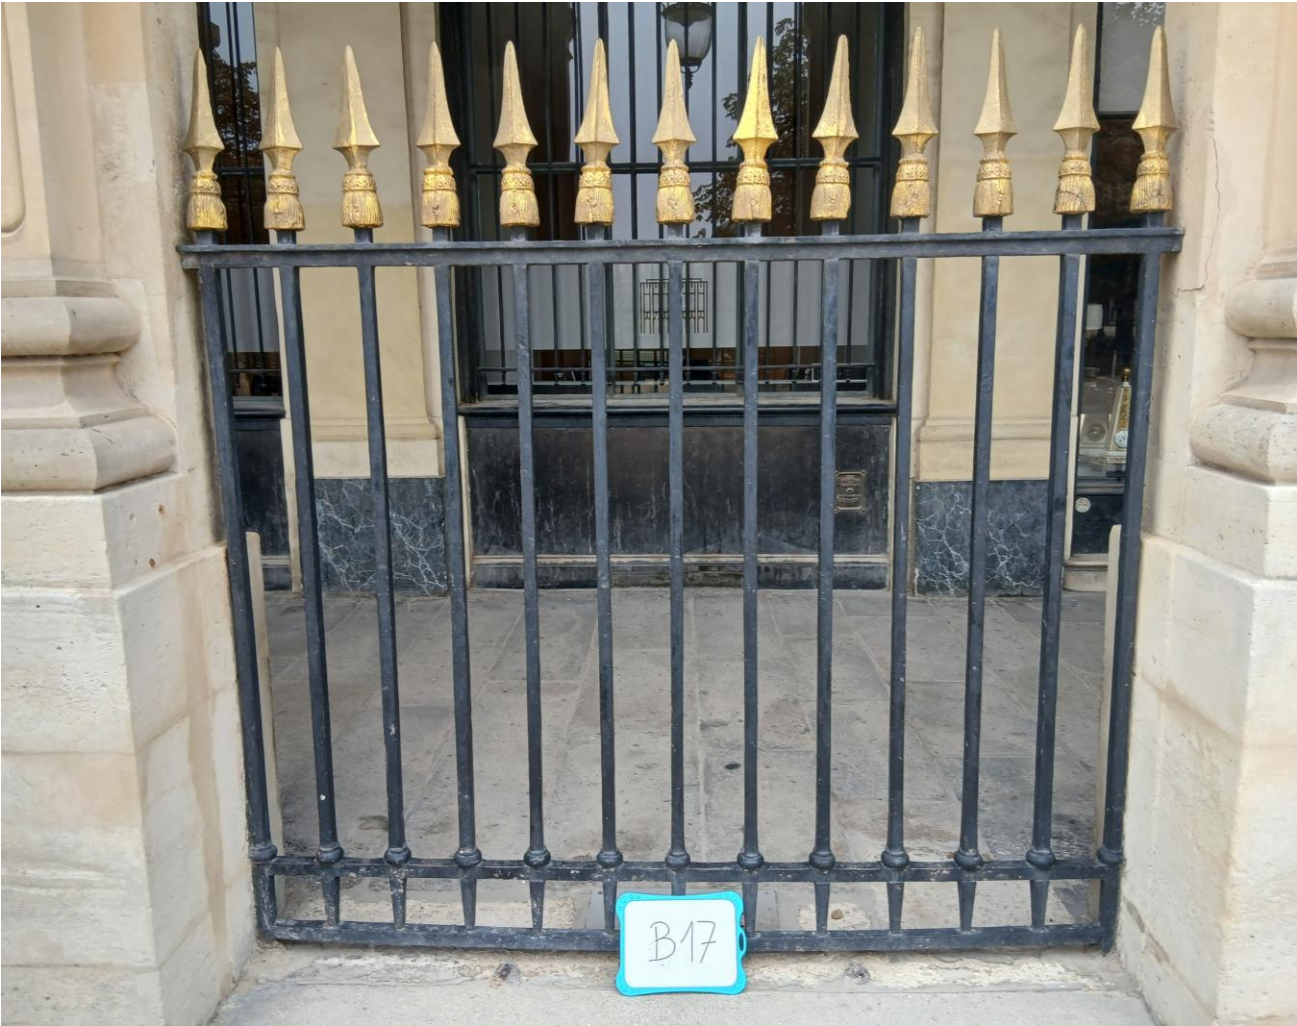
Grille B17
fixe

ETAT	BON	MOYEN	MAUVAIS
Fers de lance		X 1 fendu 1 où il manque de la matière non alignés manque dorure	
Peinture		X éclats corrosion	
Barreaudage		X déformation structurale pointes non complètes en partie basse	
Scellement		X 1 à refaire

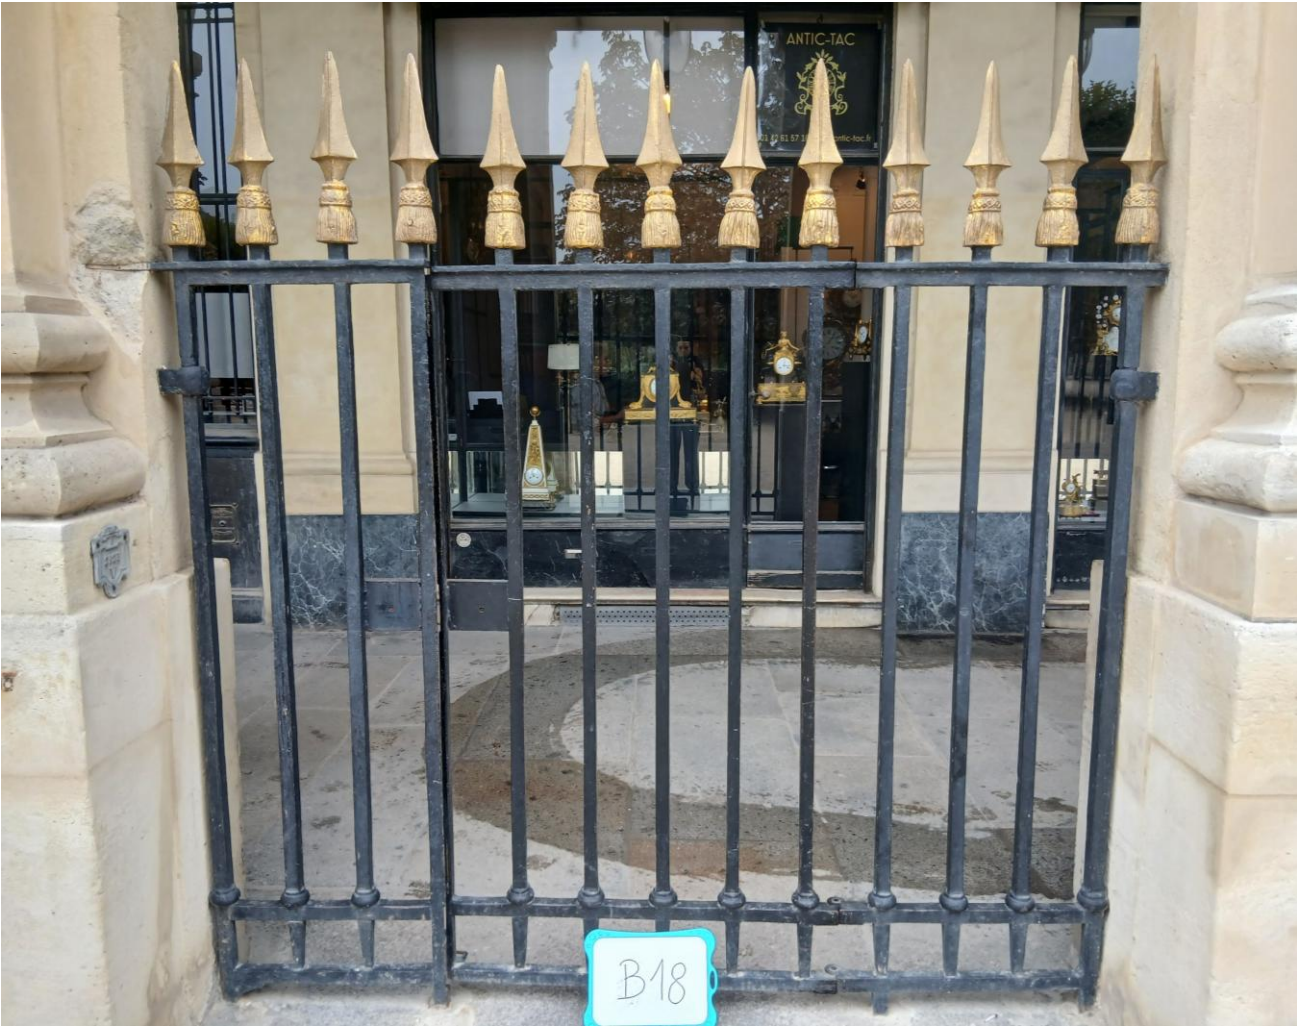
Grille B18
simple vantail
1 arrêt de grille

ETAT	BON	MOYEN	MAUVAIS
Fers de lance	X non alignés		
Peinture		X érosion	
Barreaudage	X corrosion active en partie basse		
Montant fixe	X		
Articulations	X		
Serrures	X cylindre récent		
Crémone (gâche, chapiteau, conduit, tige, boîte de crémone)			
Scellement			X 1 à refaire

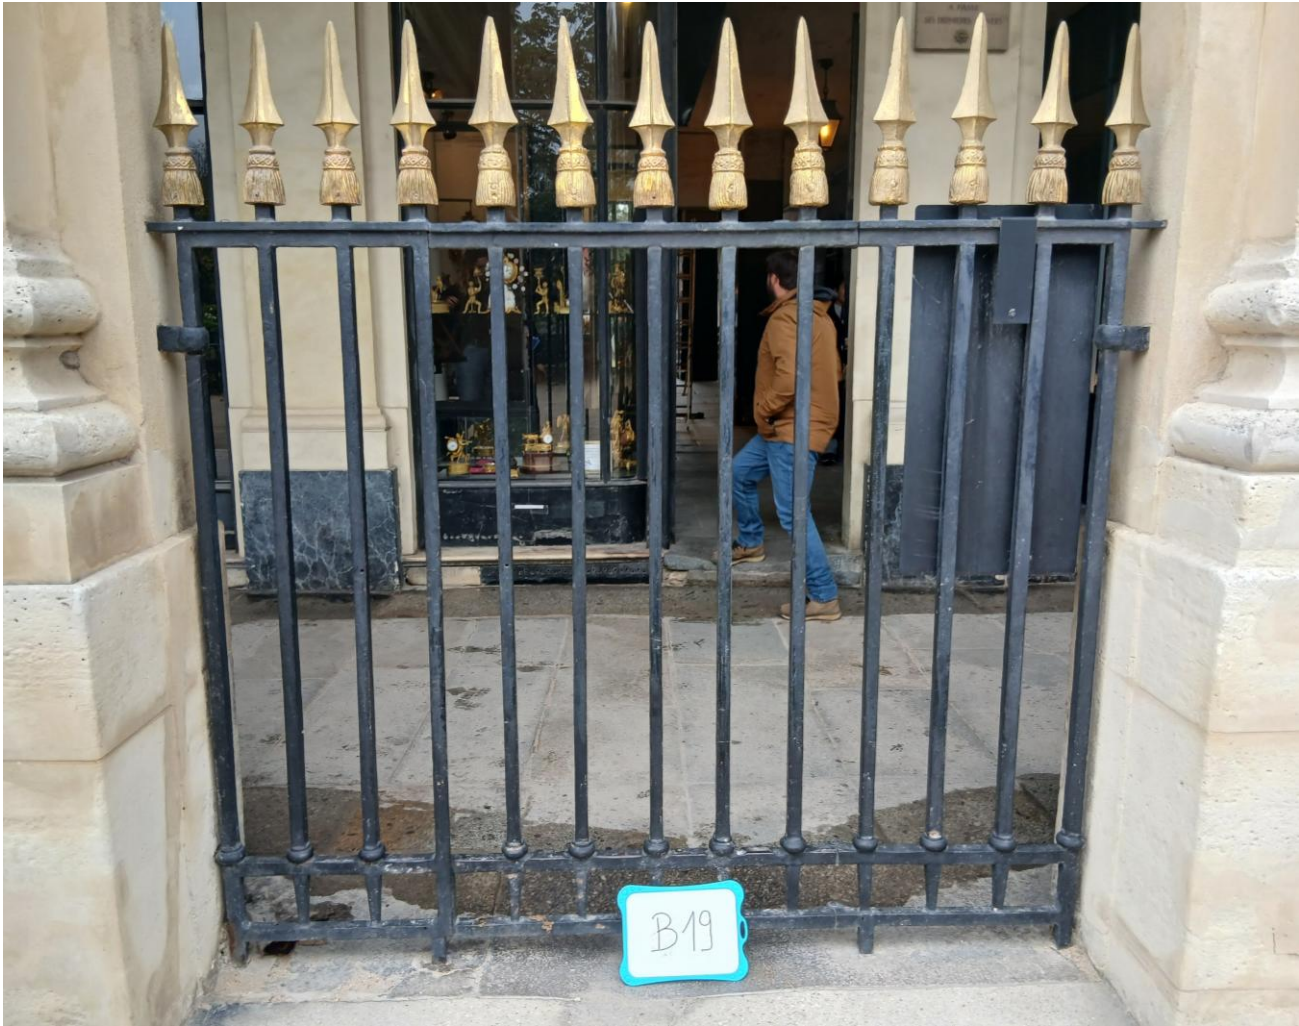
Grille B19
fixe (simple vantail condamné)

ETAT	BON	MOYEN	MAUVAIS
Fers de lance		X perte dorure non alignés corrosion	
Peinture		X éclats corrosion	
Barreaudage		X corrosion active en partie basse	
Scellement	X

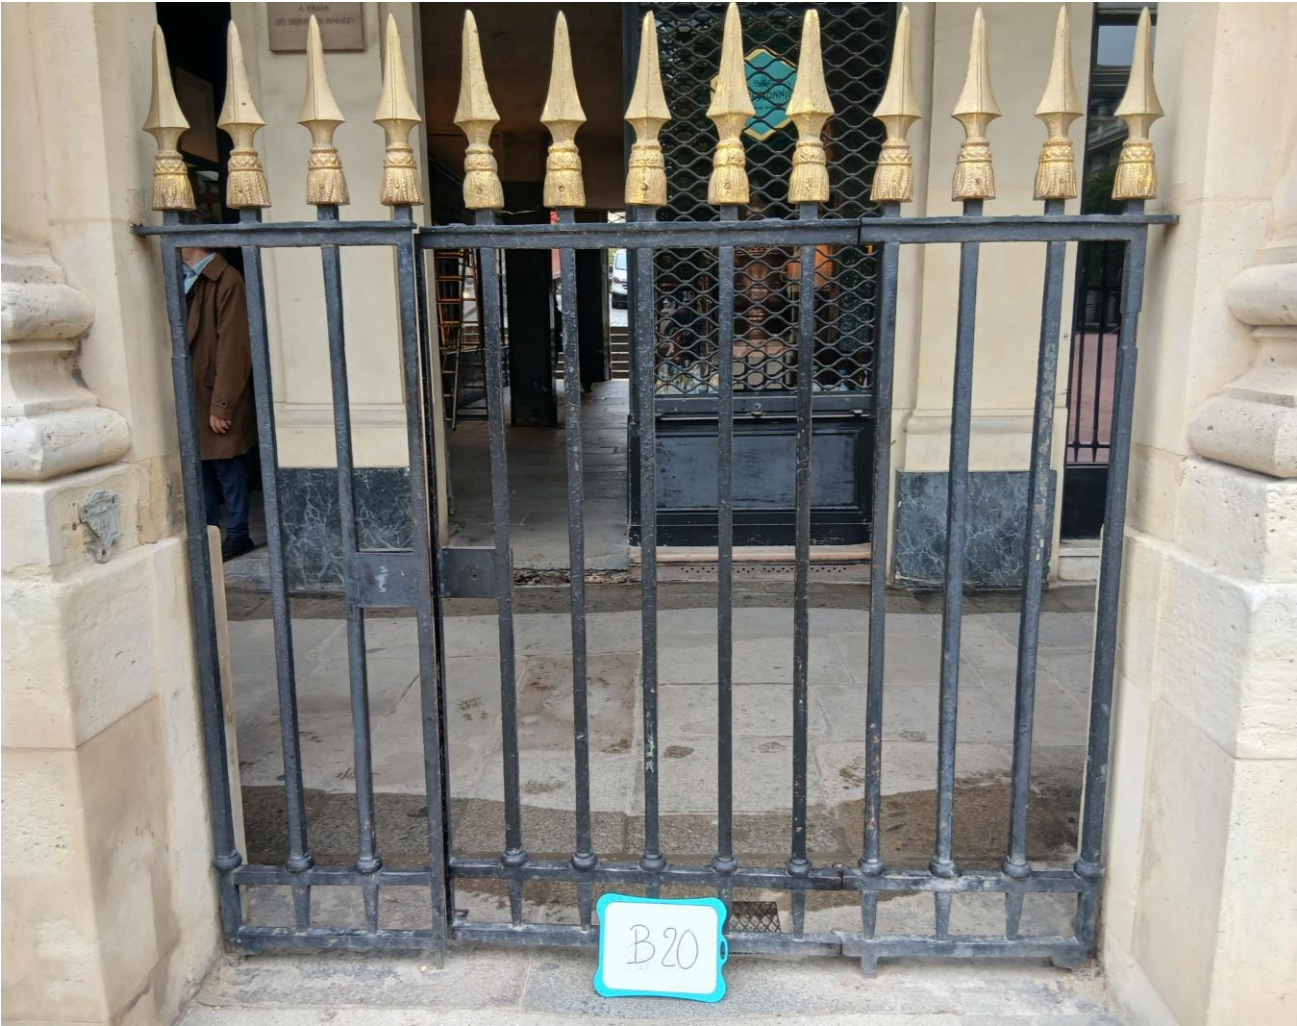
Grille B20
simple vantail
1 arrêt de grille

ETAT	BON	MOYEN	MAUVAIS
Fers de lance			X non alignés manque dorure 1 mal fixé
Peinture			X très mauvaise qualité
Barreaudage		X corrosion active en partie basse	
Montant fixe	X		
Articulations	X		
Serrures	X cylindre récent		
Scellement		X 1 à réviser
