ACCORD-CADRE MONO ATTRIBUTAIRE A BONS DE COMMANDE N°4

MAINTENANCE ET ENTRETIEN DE LA SERRURERIE

GRILLES ET LEUR SERRURE, MAINS COURANTES, AVALOIRS

Extrait de l'état sanitaire des serrureries verticales

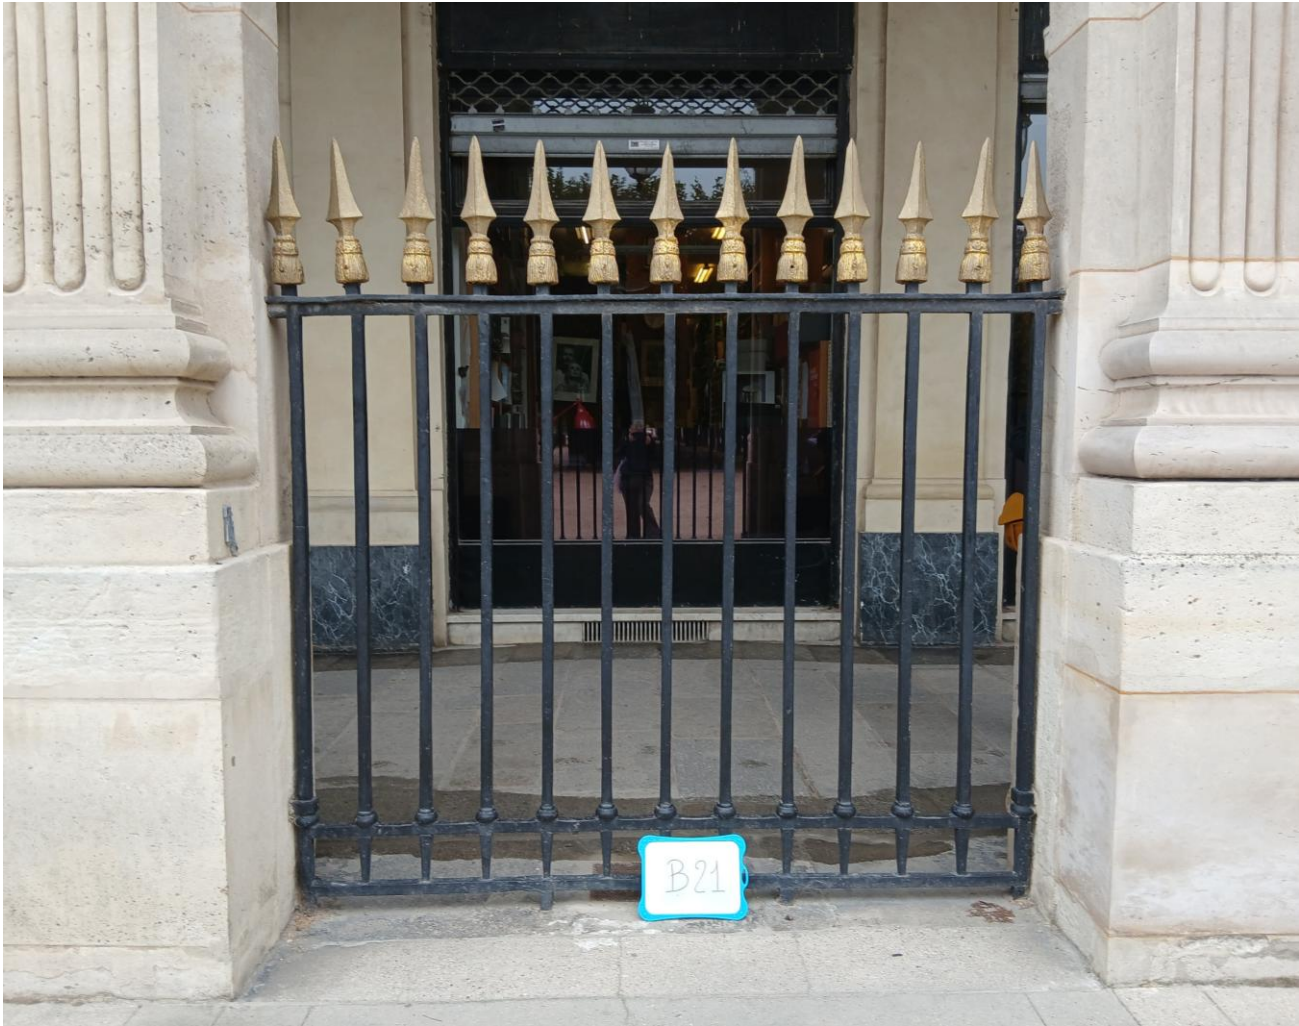
Grille B21
fixe

ETAT	BON	MOYEN	MAUVAIS
Fers de lance		X non alignés corrosion décollement matière	
Peinture		X manque en partie basse éclats	
Barreaudage			X corrosion active+++ déformation en partie haute
Scellement	X à réviser

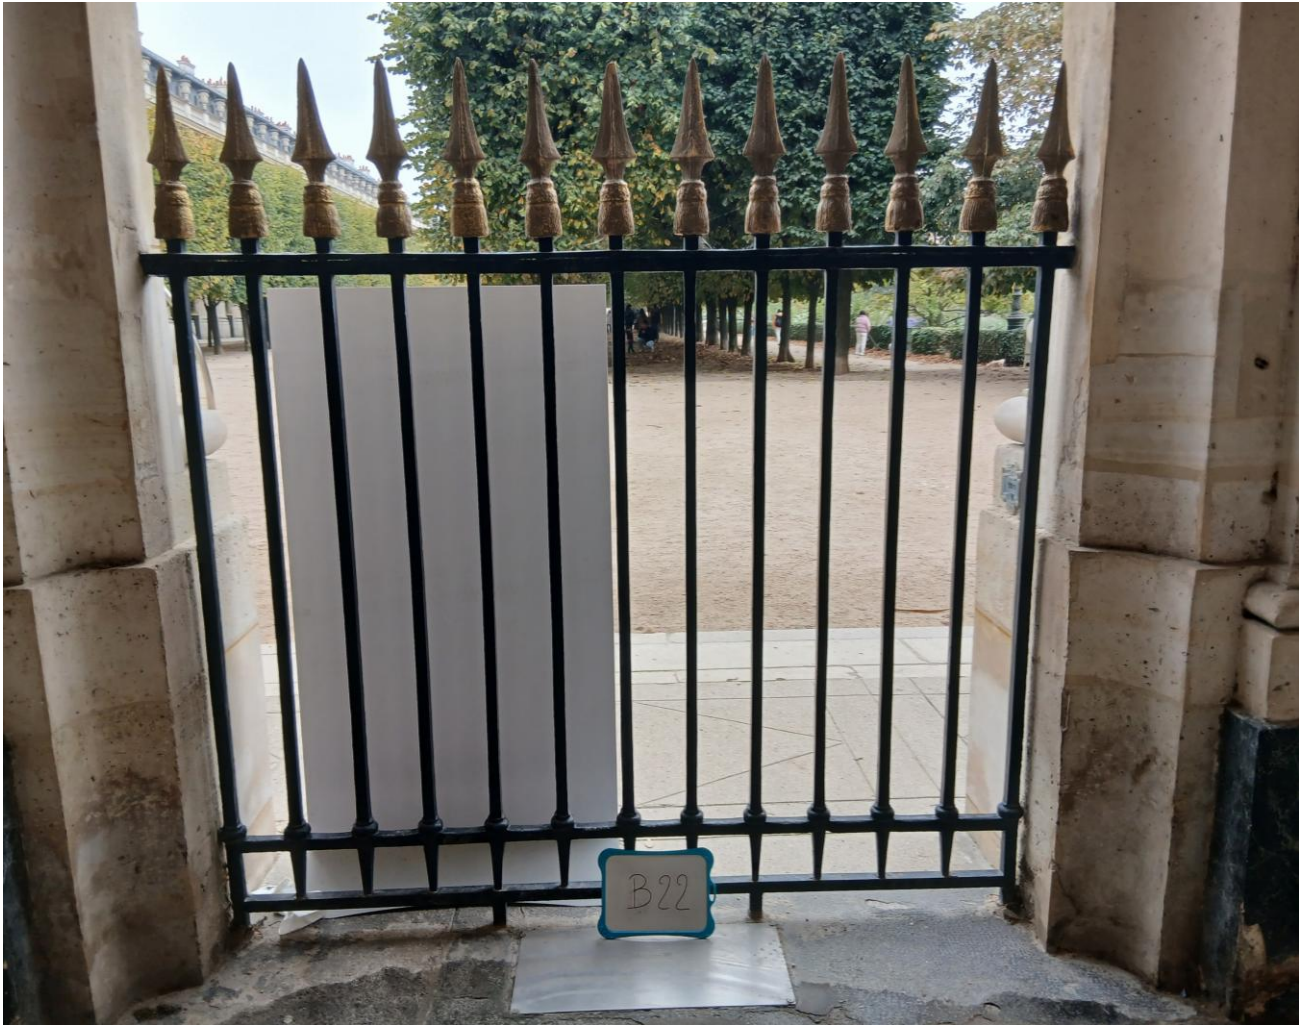
Grille B22
fixe

ETAT	BON	MOYEN	MAUVAIS
Fers de lance		X non alignés craquellement dorure	
Peinture			X corrosion éclats
Barreaudage			X déformation en partie haute corrosion active
Scellement	X

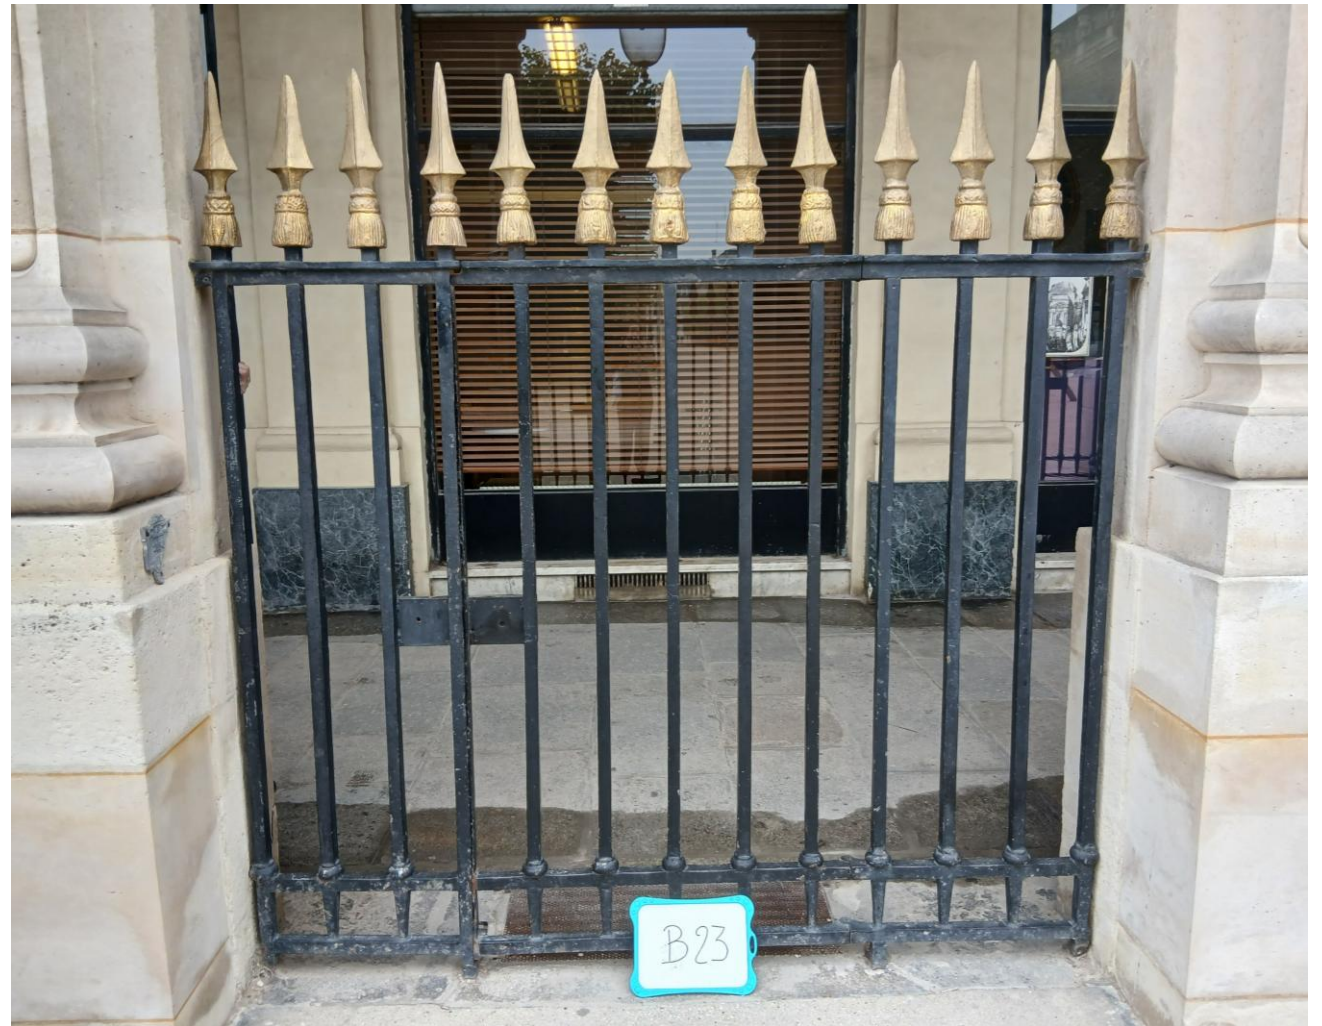
Grille B23
simple vantail fermé à clef
1 arrêt de grille

ETAT	BON	MOYEN	MAUVAIS
Fers de lance			X 2 fers mal fixés
Peinture			X corrosion éclats
Barreaudage		X faussé début corrosion en partie haute	
Montant fixe	X		
Articulations	à vérifier car grille fermée à clef		
Serrures	X cylindre récent		
Scellement			X à refaire

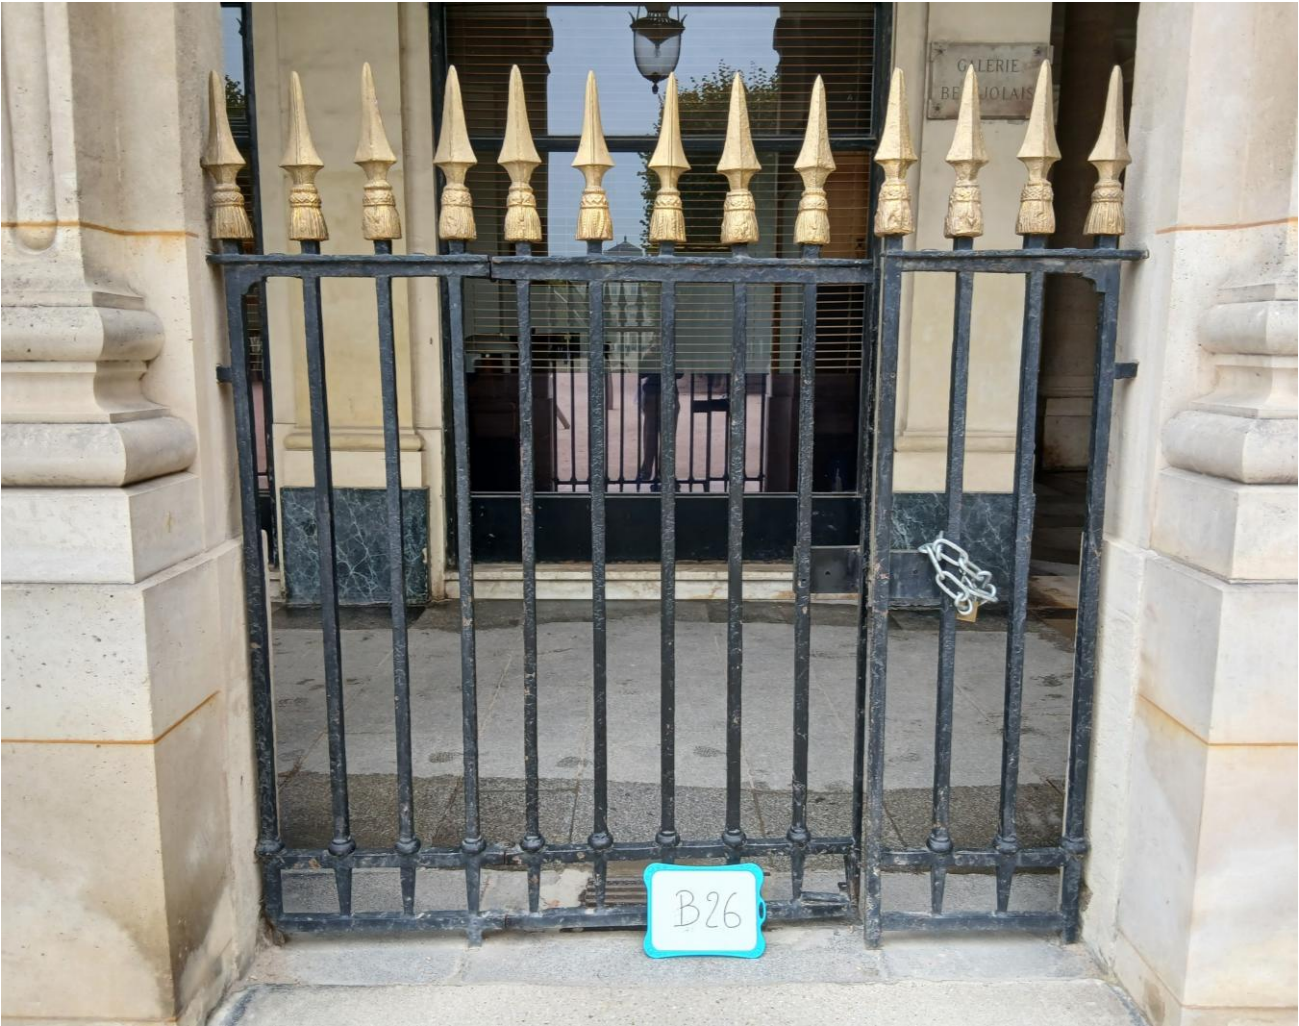
Grille B26
simple vantail
1 arrêt de grille

ETAT	BON	MOYEN	MAUVAIS
Fers de lance		X peinture écaillée non alignés déformation	
Peinture			X manque+++ surépaisseur
Barreaudage			X déformation feuillure corrosion en partie haute et basse
Articulations	X		
Serrures		à vérifier	
Scellement	X

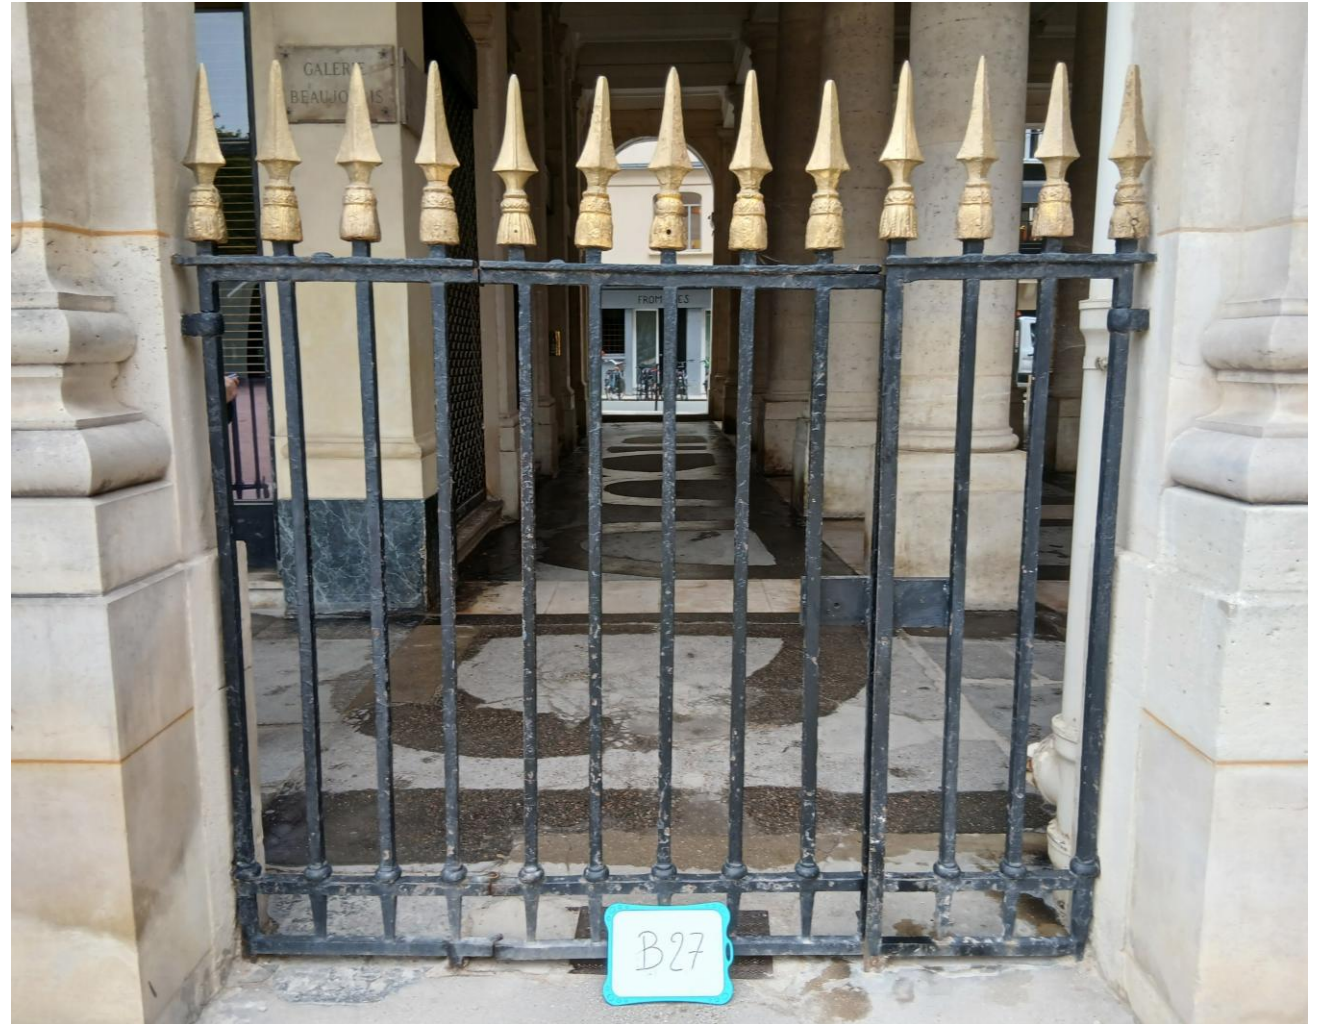
Grille B27
simple vantail
1 arrêt de grille à resceller

ETAT	BON	MOYEN	MAUVAIS
Fers de lance			X 1 fer félé non alignés peinture écaillée corrosion +
Peinture			X corrosion active++ surcouche de peinture
Barreudage			X corrosion active feuillure
Montant fixe	X		
Articulations	X		
Serrures	cylindre récent		
Scellement		X 1 à réviser

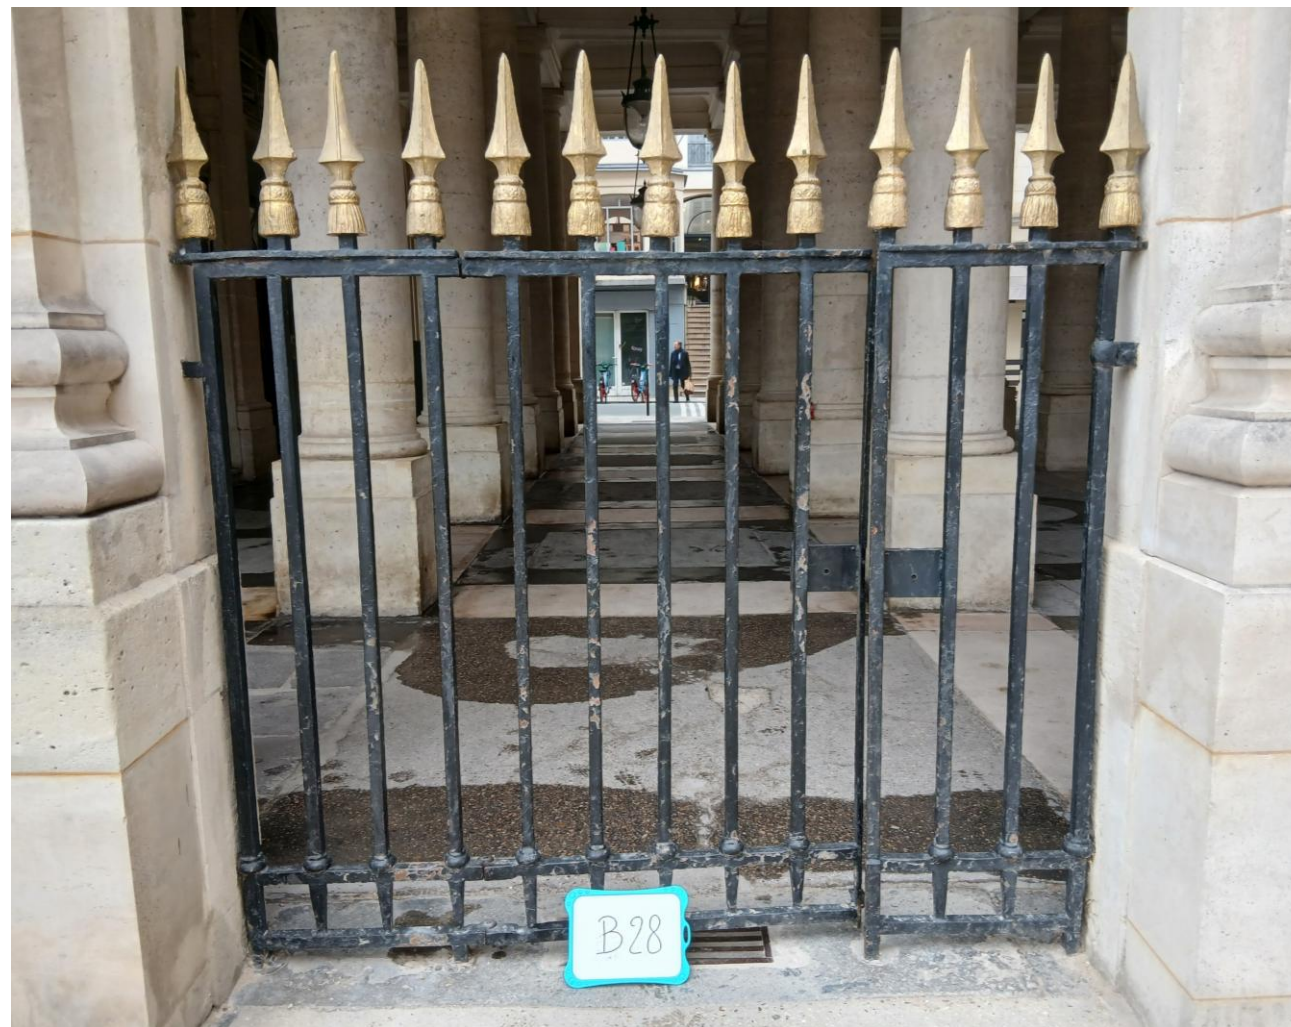
Grille B28
simple vantail
1 arrêt de grille

ETAT	BON	MOYEN	MAUVAIS
Fers de lance			X corrosion non alignés
Peinture			X à refaire totalement
Barreaudage			X corrosion active déformante feuillure
Montant fixe	X		
Articulations	X		
Serrures	cylindre récent		
Scellement	X

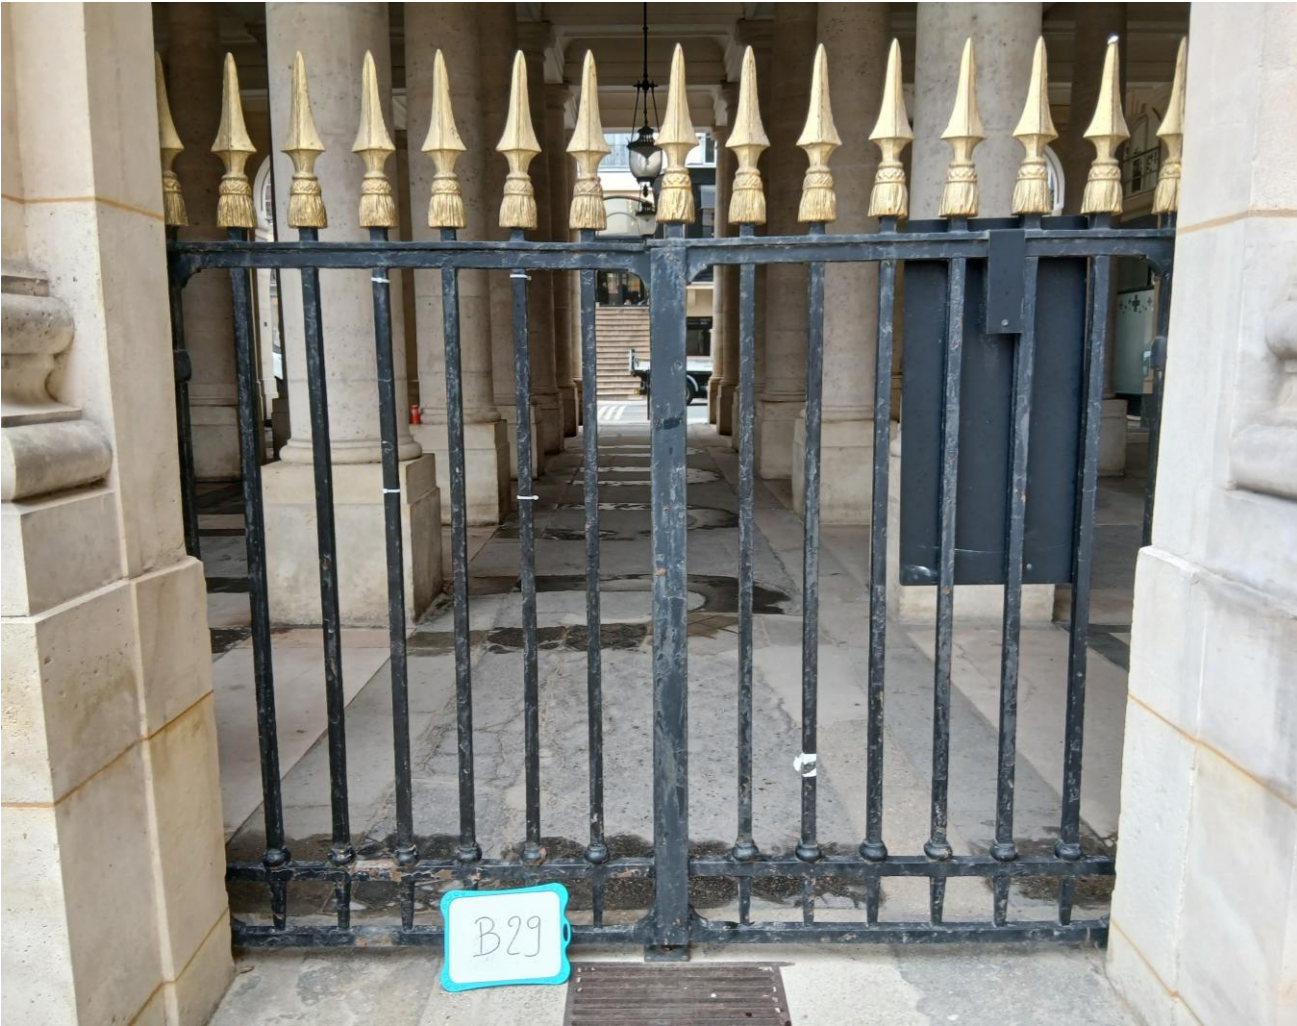
Grille B29
double vantaux

ETAT	BON	MOYEN	MAUVAIS
Fers de lance			X 1 fer à resceller corrosion perte de matière
Peinture			X corrosion active +++
Barreaudage		X	
Gonds	à vérifier car vantaux fermés		
Crémone (gâche, chapiteau, conduit, tige, boîte de crémone)	à vérifier car vantaux fermés		
Scellement	X

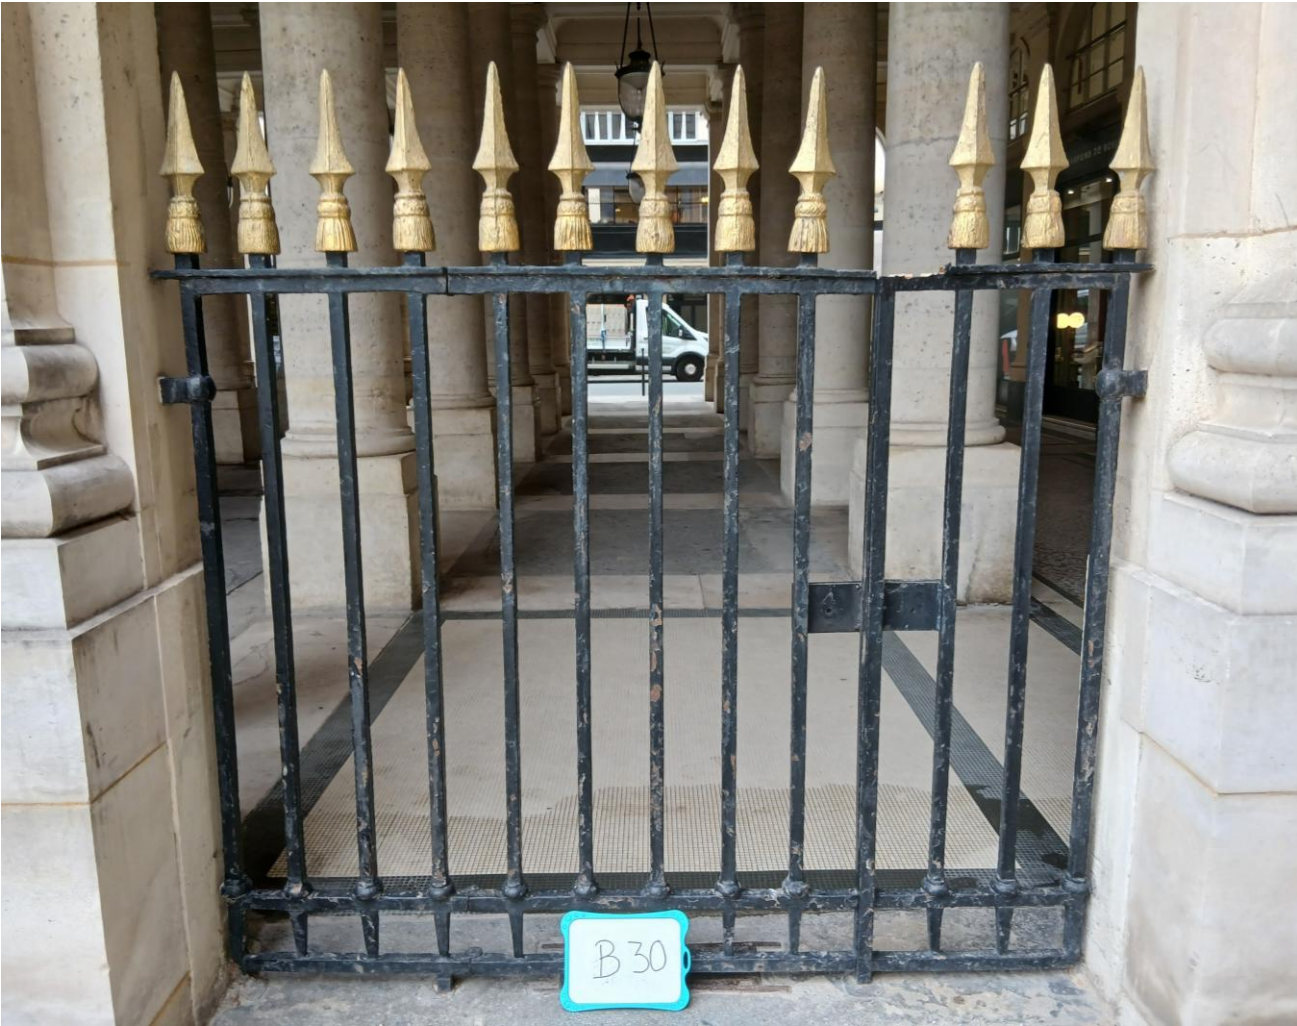
Grille B30 simple vantail

ETAT	BON	MOYEN	MAUVAIS
Fers de lance			X manque 1 fer de lance très mauvais état corrosion+++ perte de matière
Peinture			X à refaire corrosion éclats +++
Barreaudage			X casse et déformation désolidarisation matière
Montant fixe			X casse et déformation désolidarisation matière
Articulations		à vérifier	
Serrures		à vérifier	
Scellement		X à réviser
