# Rapport de mission de repérage du plomb avant travaux

Numéro de dossier : 2025-11405  
Date du repérage : 08/01/2026  
Date d'édition : 19 janvier 2026

Adresse du bien immobilier	Donneur d'ordre / Propriétaire :
Localisation du ou des bâtiments : Département : ... <b>Loire</b> Adresse : ..... <b>Palais de Justice de Roanne, 5 Place Georges Clemenceau</b> Commune : ..... <b>42328 ROANNE (France)</b>  Année de construction : <b>&lt;1997</b>	Donneur d'ordre : <b>Département Immobilier de Lyon - Monsieur GALABERTIER Paul</b> <b>20 Boulevard Eugène Deruelle</b> <b>69432 LYON CEDEX 03</b>  Propriétaire : <b>Département Immobilier de Lyon</b> <b>20 Boulevard Eugène Deruelle</b> <b>69432 LYON CEDEX 03</b>

Le Diagnostic suivant concerne			
X	Les parties privatives		Avant la vente
	Les parties occupées		Avant la mise en location
	Les parties communes d'un immeuble	X	Avant travaux <i>N.B. : Les travaux visés sont définis dans l'arrêté du 19 août 2011 relatif aux travaux en parties communes nécessitant l'établissement d'un CREP</i>
Nature des travaux :		Rénovation / Réhabilitation : OUI	Démolition : NON

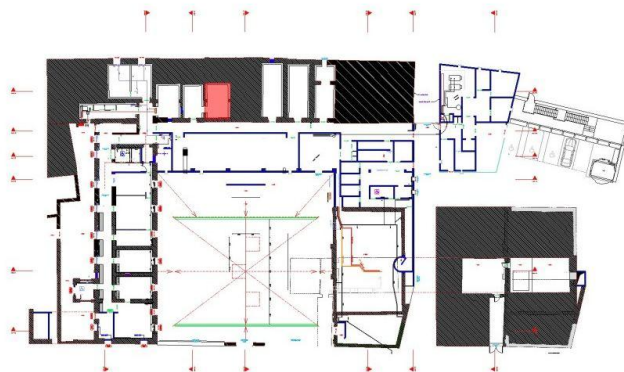
## 6. Localisation des mesures sur croquis de repérage

- la zone de l'accès au local est nommée «A» et est reportée sur le croquis. Les autres zones sont nommées «B», «C», «D», ... dans le sens des aiguilles d'une montre ;
- la zone «plafond» est indiquée en clair.
