## RAPPORT DE DIAGNOSTIC DE RECHERCHE DE PLOMB DANS LES MATERIAUX ET PRODUITS

**Rapport n° : 2BL17-189 - LYCÉE LE CHESNOY - BERGERIE      Date de visite : 25/10/2017**

*Lieu d'intervention : 2190 Avenue d'Antibes - 45200 AMILLY*

Nature des travaux :  
 Démolition totale d'une bergerie et d'une nurserie

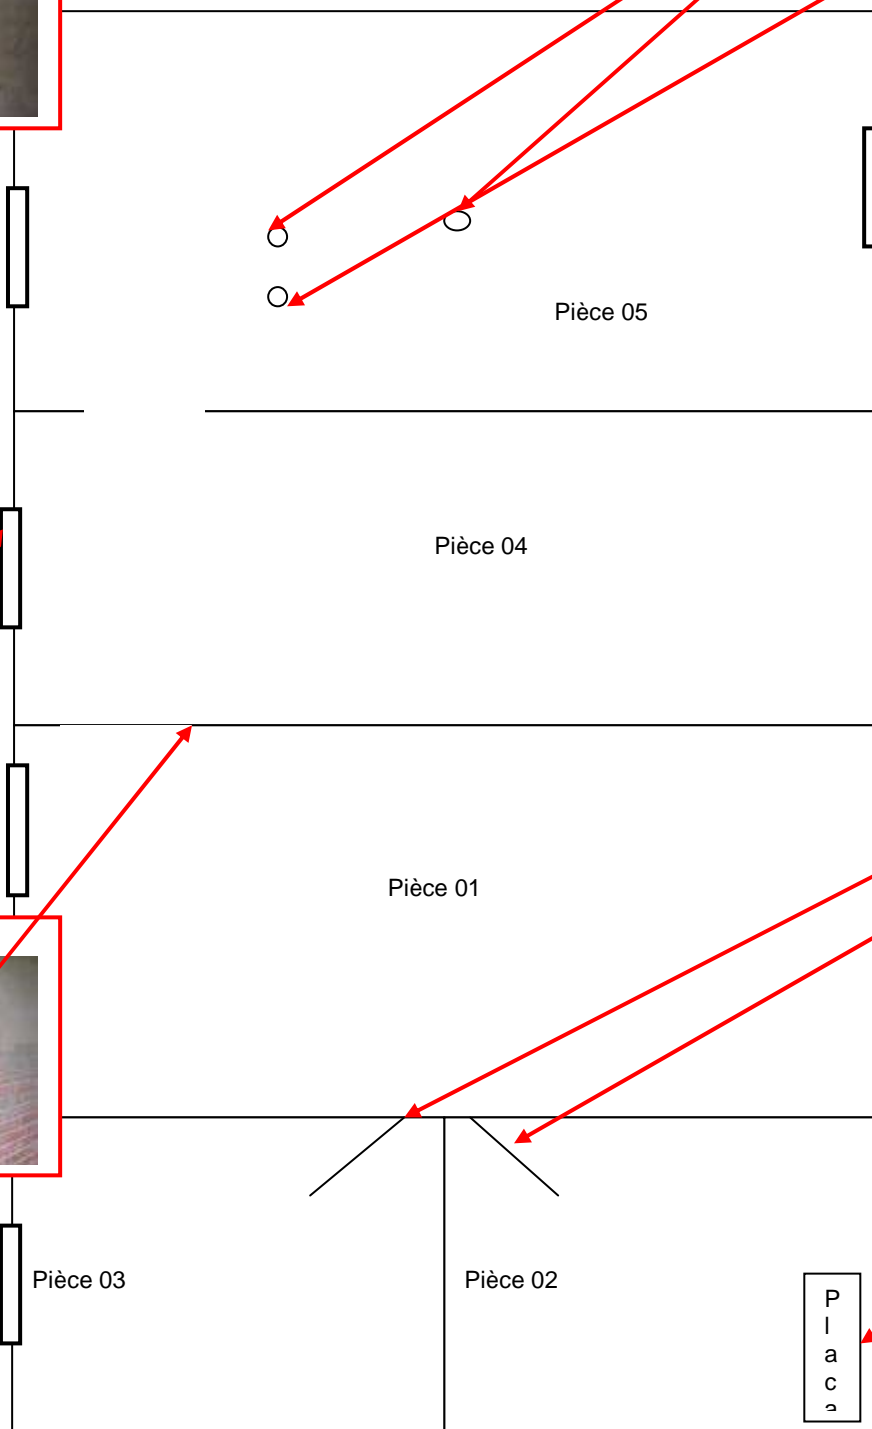
**Mesure positive**

Sur le croquis
