Constat de l'état parasitaire dans les immeubles bâtis ou non bâtis

Numéro de dossier : EPFBR3_1_20241023_23-22041-1_PARCELLE1232_BATIMENT_C_DEML
Norme employée : AFNOR NF P03-200 (Version de mai 2016)
Date du repérage : 13/11/2024
Heure d'arrivée : 09 h 15
Durée du repérage : 04 h 00
Date émission : 29/11/2024

Adresse : **6 IMPASSE KOAD AR BIHAN
22140 COATASCORN**

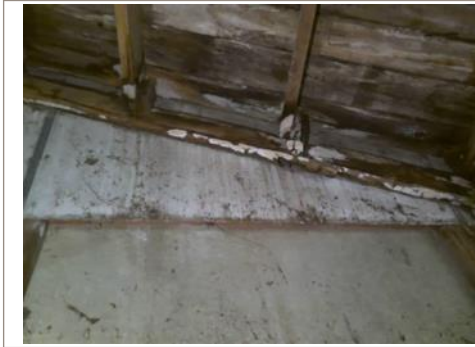
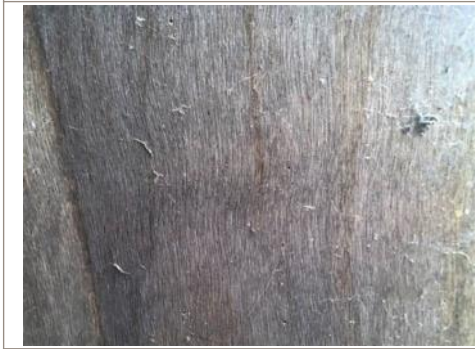
<p>Localisation : Hangar part1 Parasite : Grosses vrillettes, Petites vrillettes Indices : Bois dégradé, Présence de trous de sortie, Présence de vermoulures</p>
 	<p>Localisation : Hangar part1 Parasite : Capricornes des maisons, Grosses vrillettes, Petites vrillettes Indices : Bois dégradé, Présence de trous de sortie, Présence de vermoulures</p>
 	<p>Localisation : Hangar part1 Parasite : Grosses vrillettes, Petites vrillettes Indices : Présence de trous de sortie, Présence de vermoulures</p>
 	<p>Localisation : Hangar part2 Parasite : Grosses vrillettes, Petites vrillettes Indices : Bois dégradé, Présence de trous de sortie, Présence de vermoulures</p>
 	<p>Localisation : Hangar part2 Parasite : Grosses vrillettes, Petites vrillettes Indices : Bois dégradé, Présence de trous de sortie, Présence de vermoulures</p>
	<p>Localisation : Hangar part2 Parasite : Champignons de pourriture fibreuse, Moisissures Indices : Bois dégradé, Fructifications visibles</p>
