Toile 20/10 DD11 2500x1250				21LCM000127	
MATIERE		TRAITEMENT		FINITION	
OBSERVATIONS GENERALES					
- ETAT DES FILETS DES INSERTS : Les filets des inserts ne doivent comporter aucune trace de détérioration autre que la leur

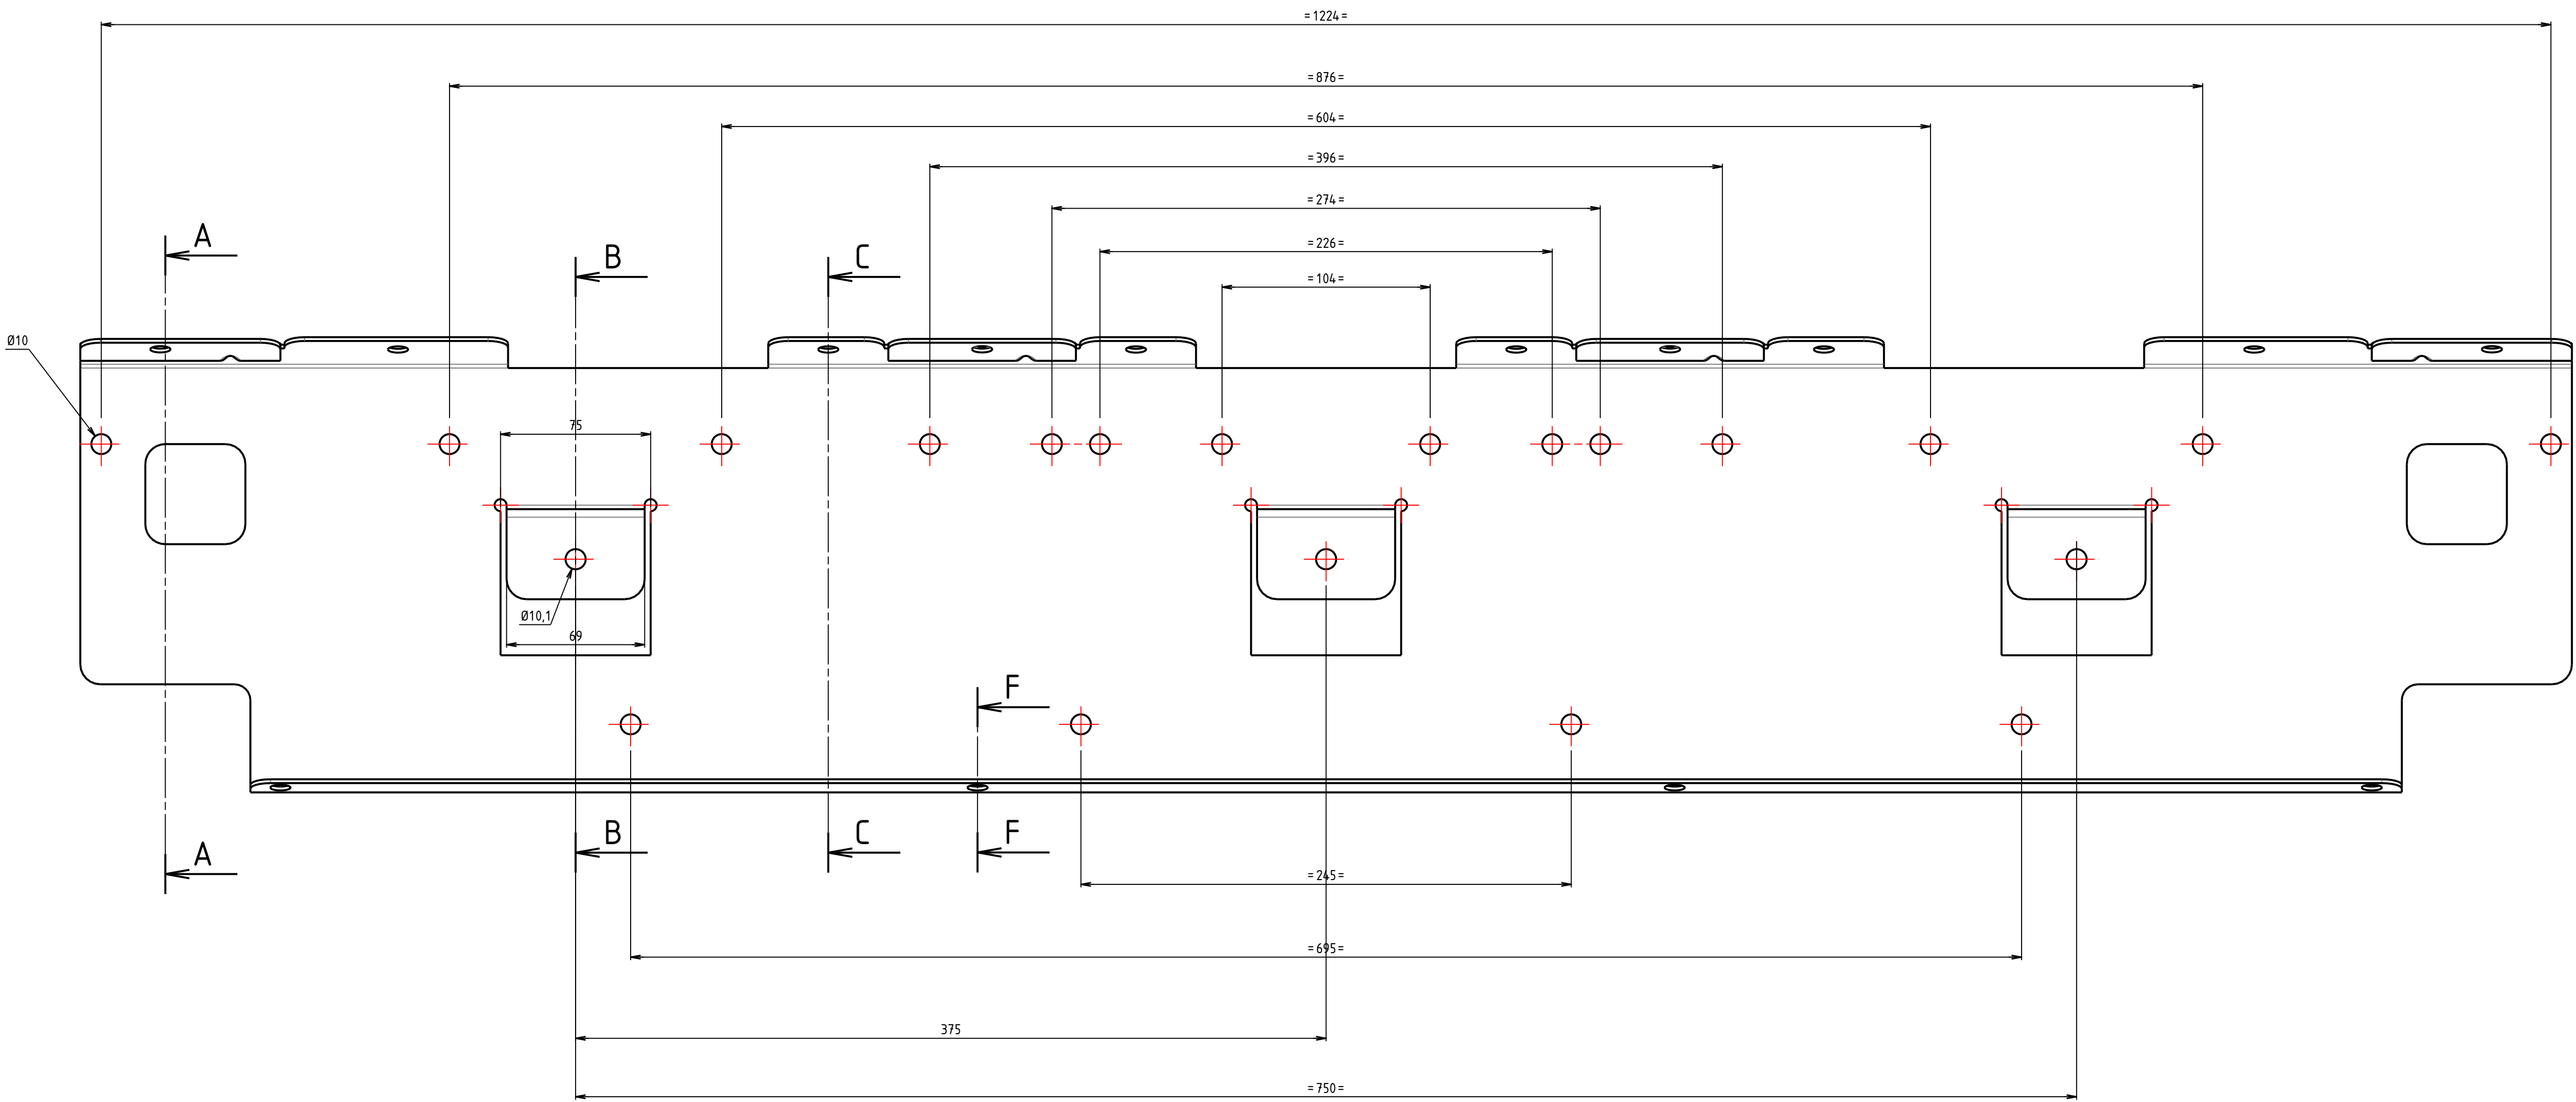
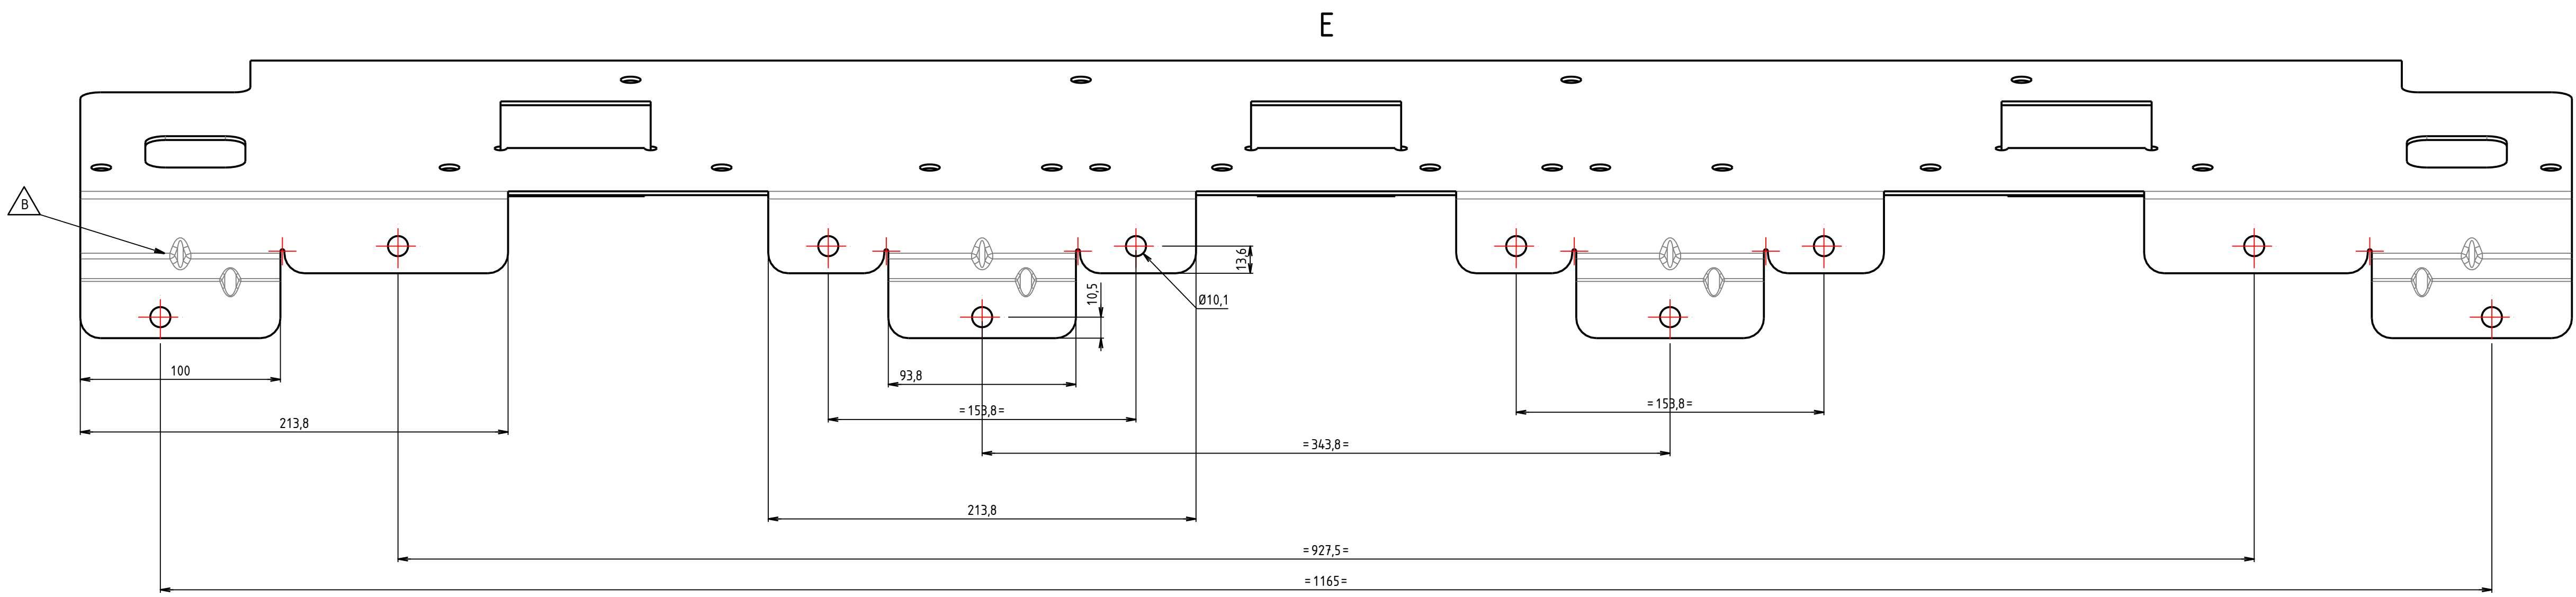
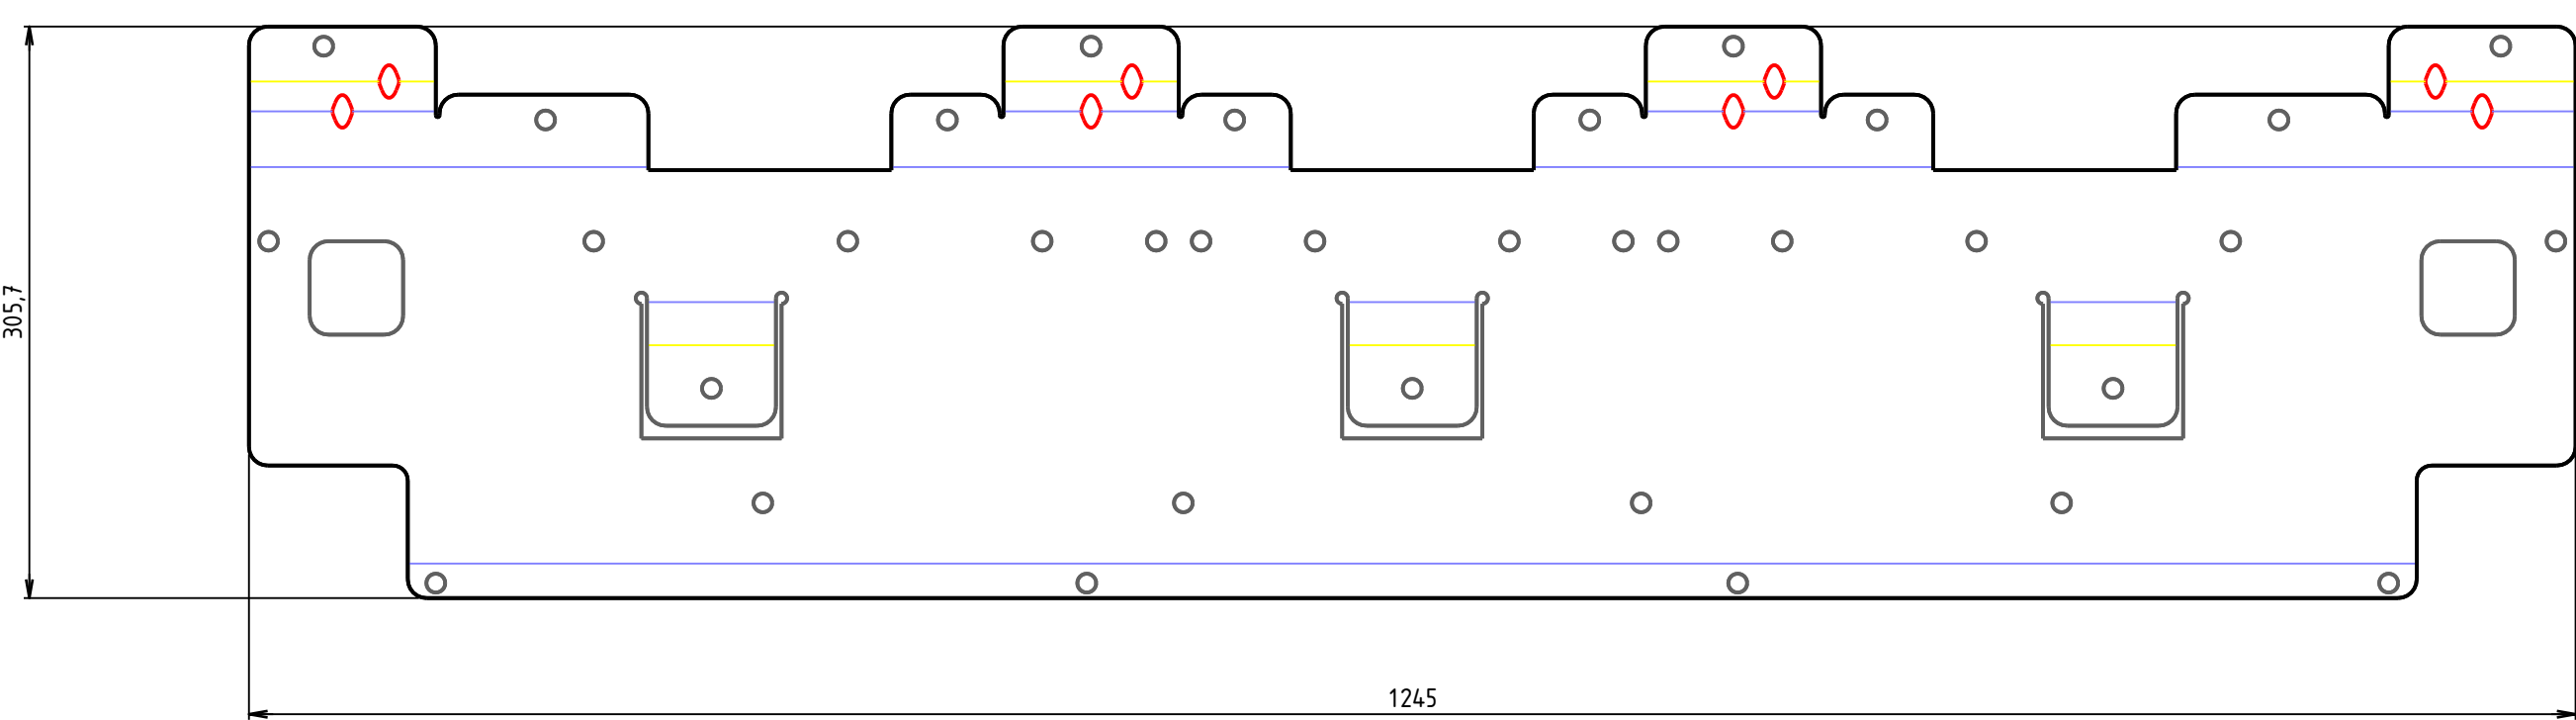
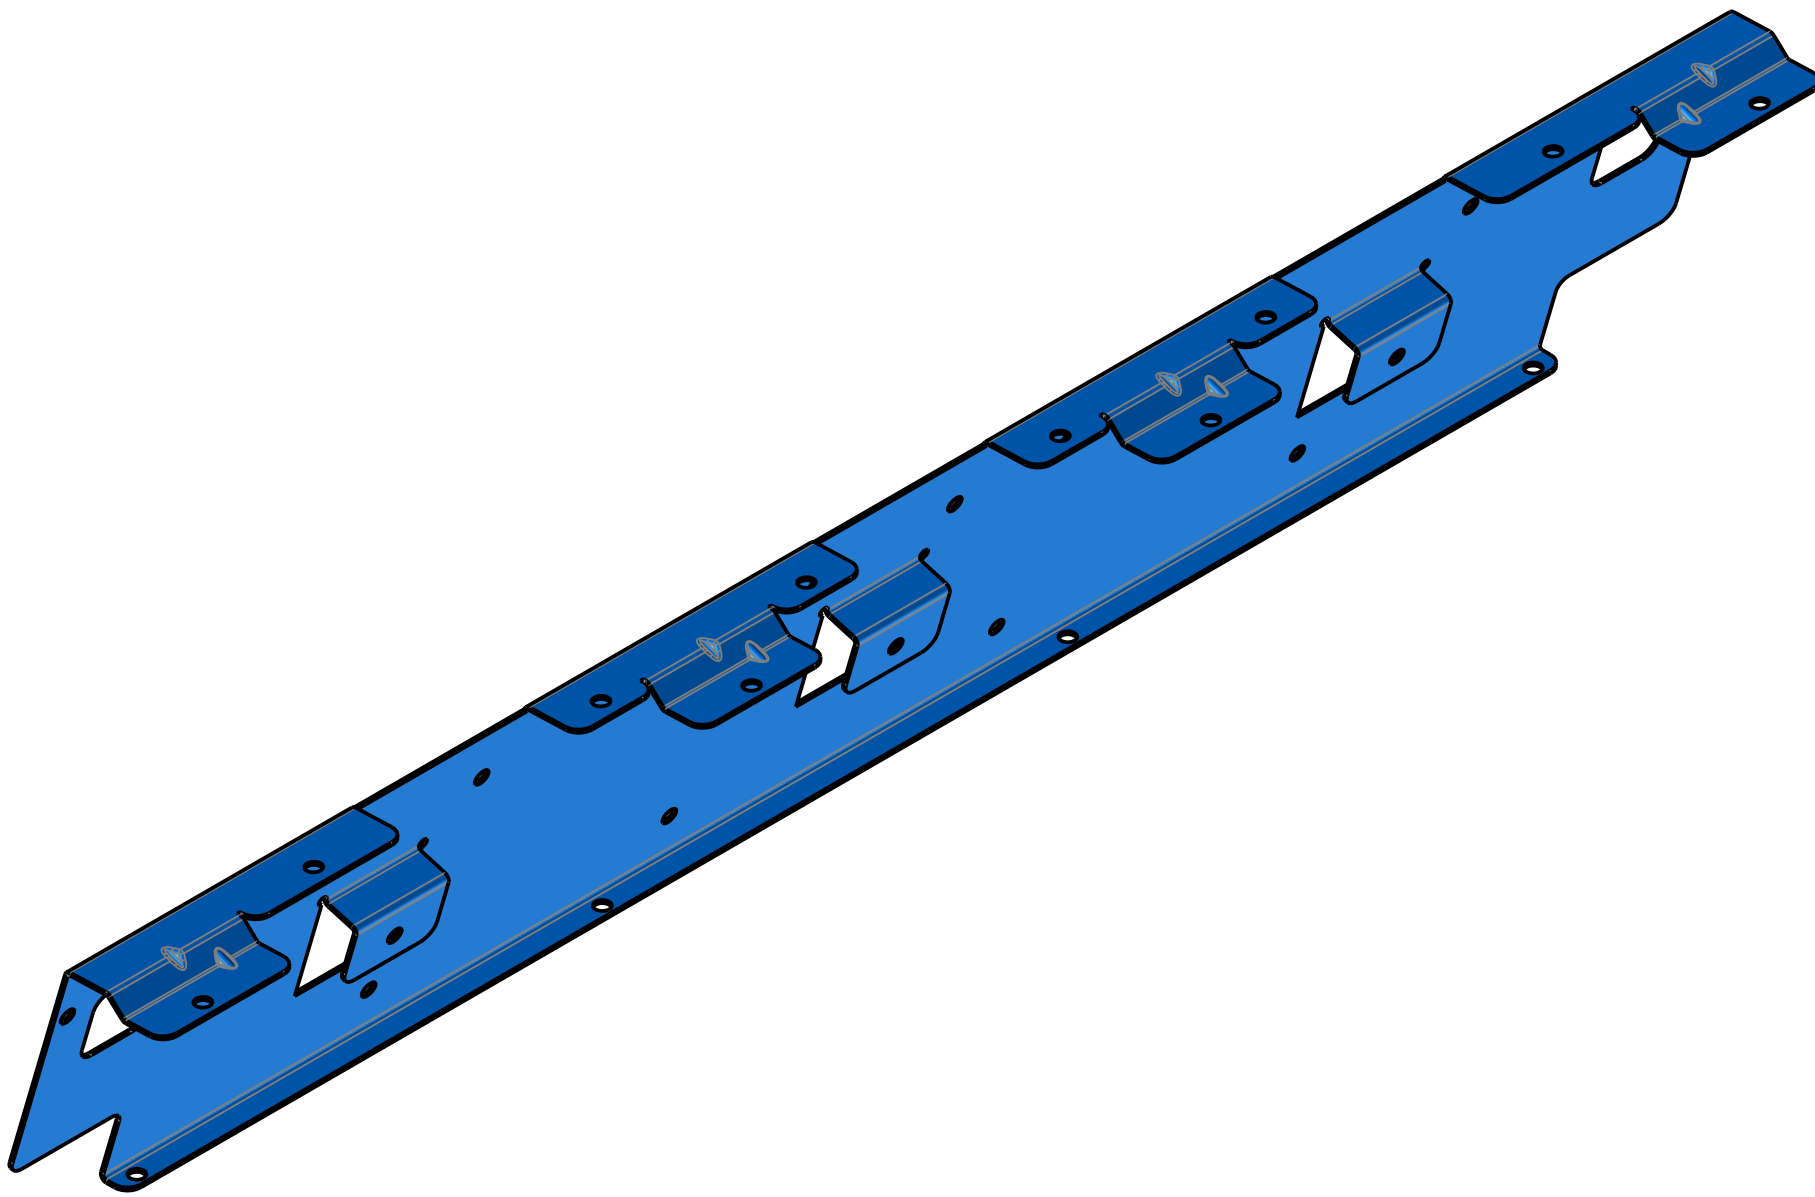
- ETAT DE SURFACE : Aucune arête agressive					
- TOLERANCE DE POSITION : 1mm/m sauf indication contraire					
- TOLERANCE DE FORME : 1mm/m sauf indication contraire					
B	13/06/2025	ROH	MODIF MATIERE ALU DEVIENT ACIER		
		MODIF PROFIL		AJOUT RAIIDSSEURS DE PLJ	
A	13/08/2024	QUB			
Ind	Date	Desc	Modifications		
ECLPN Etablissement Central Logistique de la Police Nationale					
Atelier Central Automobile					
1 rue Faraday - 87022 Limoges Cedex 9 - BP 81600					
S/C		SUPPORT HAB HAUT PORTE LATERALE			
Bis		ENS_INSERT_RENFORT_BLI_LAT_vme-vmg			
Veh		Bibliothèque Iveco VME VMG			
Format		A0	Nombre de plan		Ind
			80HAB001012		B
Ce dessin est la propriété du ministère de l'Intérieur (ECLPN Limoges) et ne peut être reproduit ou communiqué sans son autorisation.
