Vérificateur :	
Véh.		Bibliothèque Iveco VME VMG				Format : A2	
						Numéro de plan : 80STR001031	
						Ind B	
Ce dessin est la propriété du ministère de l'intérieur (ECLPN Limoges) et ne peut être reproduit ou communiqué sans son autorisation.

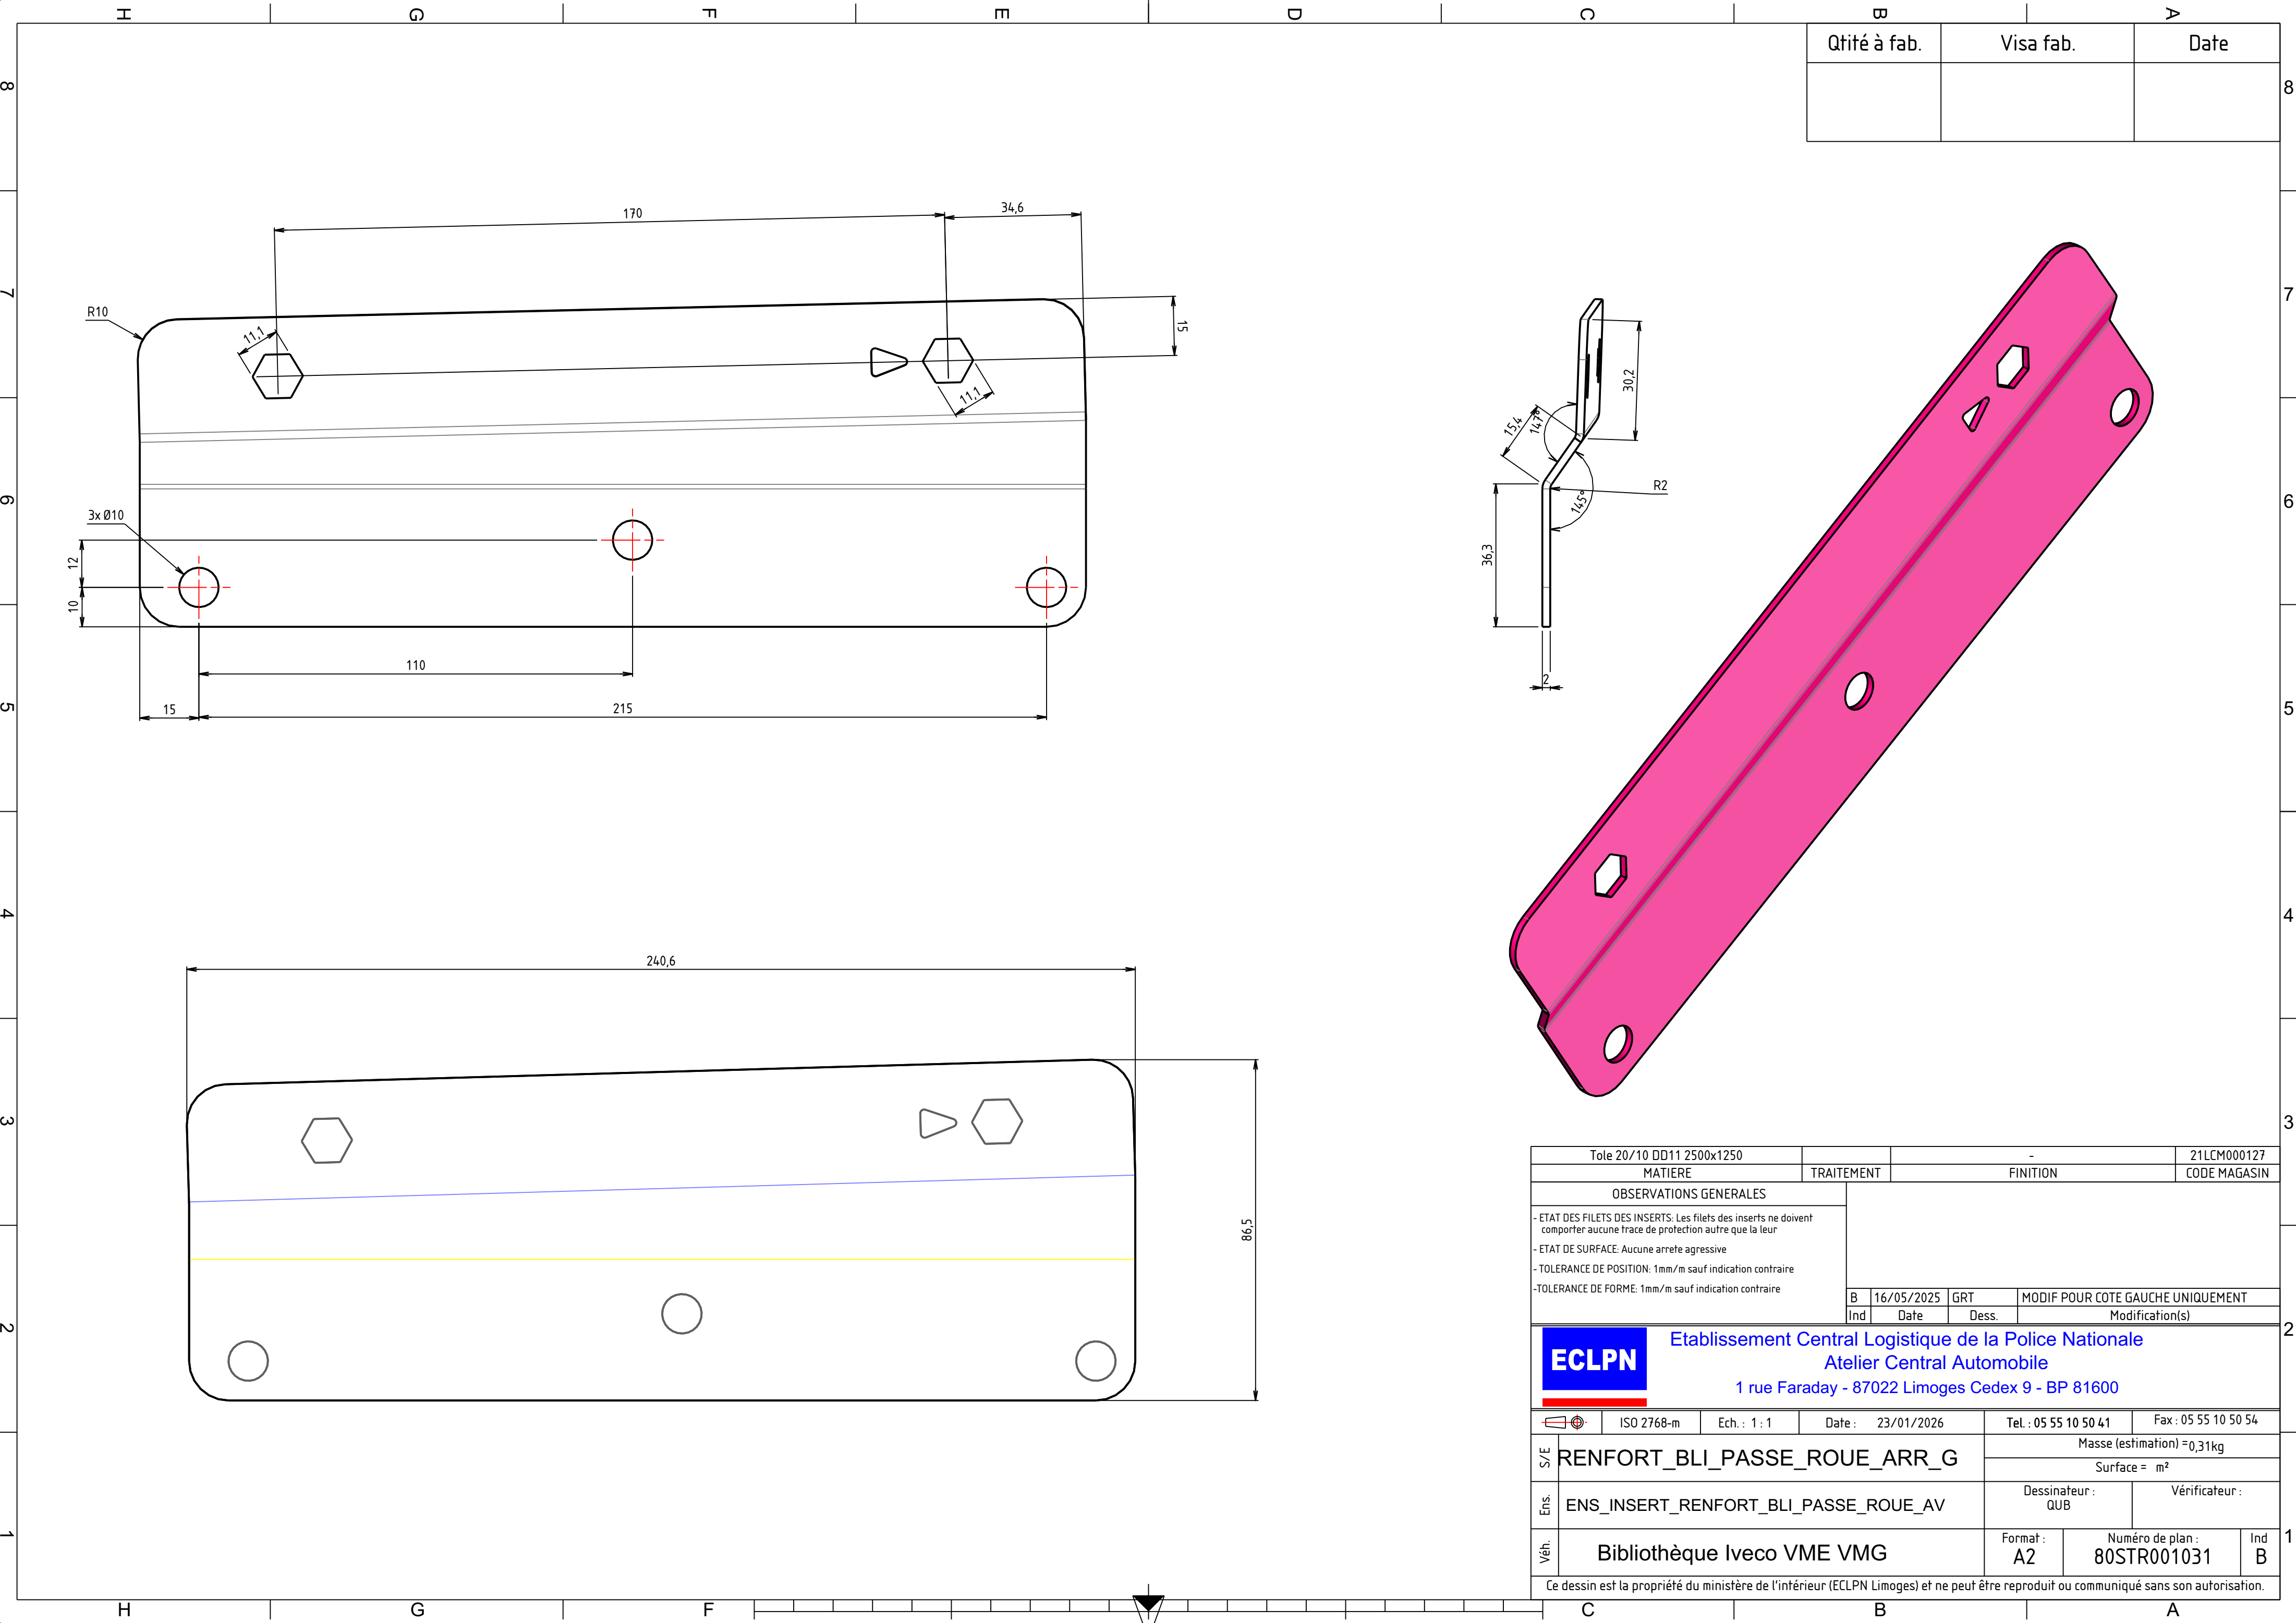
Tôle 20/10 DD11 2500x1250				-		21LCM000127	
MATIERE		TRAITEMENT		FINITION		CODE MAGASIN	
OBSERVATIONS GENERALES							
- ETAT DES FILETS DES INSERTS: Les filets des inserts ne doivent comporter aucune trace de protection autre que la leur - ETAT DE SURFACE: Aucune arrete agressive - TOLERANCE DE POSITION: 1mm/m sauf indication contraire -TOLERANCE DE FORME: 1mm/m sauf indication contraire							
B		16/05/2025		GRT		MODIF POUR COTE GAUCHE UNIQUEMENT	
Ind		Date		Dess.		Modification(s)	
<div><div>ECLPN</div><div>Etablissement Central Logistique de la Police Nationale Atelier Central Automobile 1 rue Faraday - 87022 Limoges Cedex 9 - BP 81600</div></div>							
		ISO 2768-m		Ech. : 1 : 1		Date : 23/01/2026	
Tel. : 05 55 10 50 41		Fax : 05 55 10 50 54					
S/E		RENFORT_BLI_PASSE_ROUE_ARR_G				Masse (estimation) =0,31kg	
						Surface = m²	
Ens.		ENS_INSERT_RENFORT_BLI_PASSE_ROUE_AV				Dessinateur : QUB
