Vérificateur :	
Véh.		Bibliothèque Iveco VME VMG				Format : A2	
						Numéro de plan : 80STR001038	
						Ind A	
Ce dessin est la propriété du ministère de l'intérieur (ECLPN Limoges) et ne peut être reproduit ou communiqué sans son autorisation.

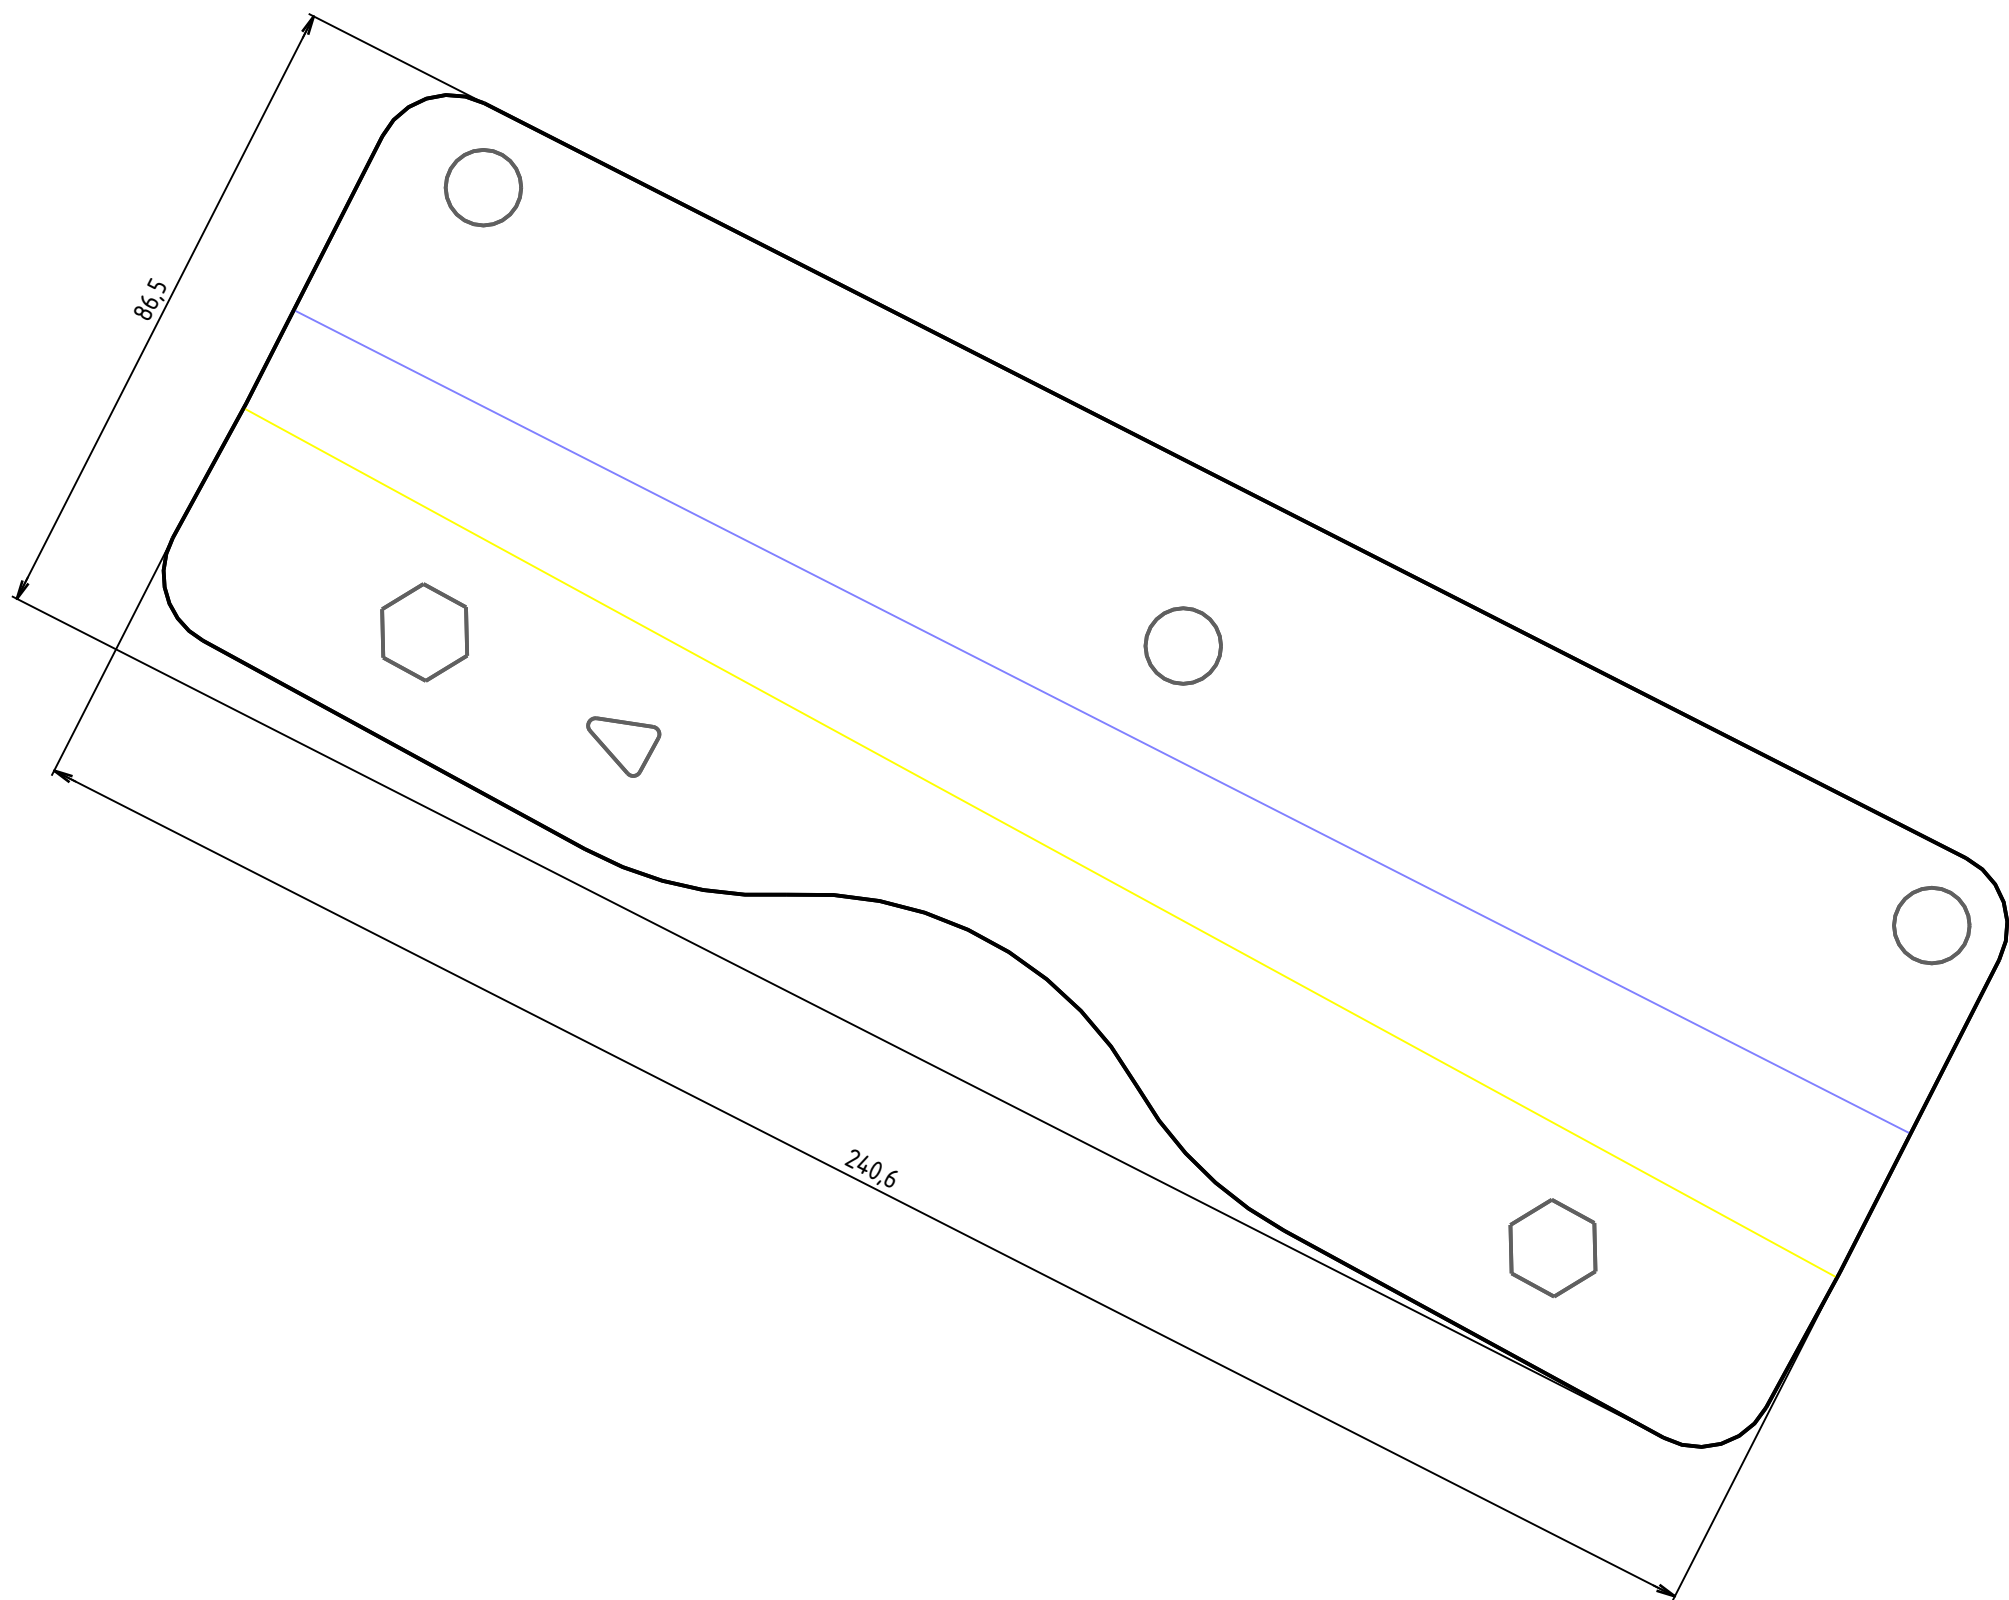
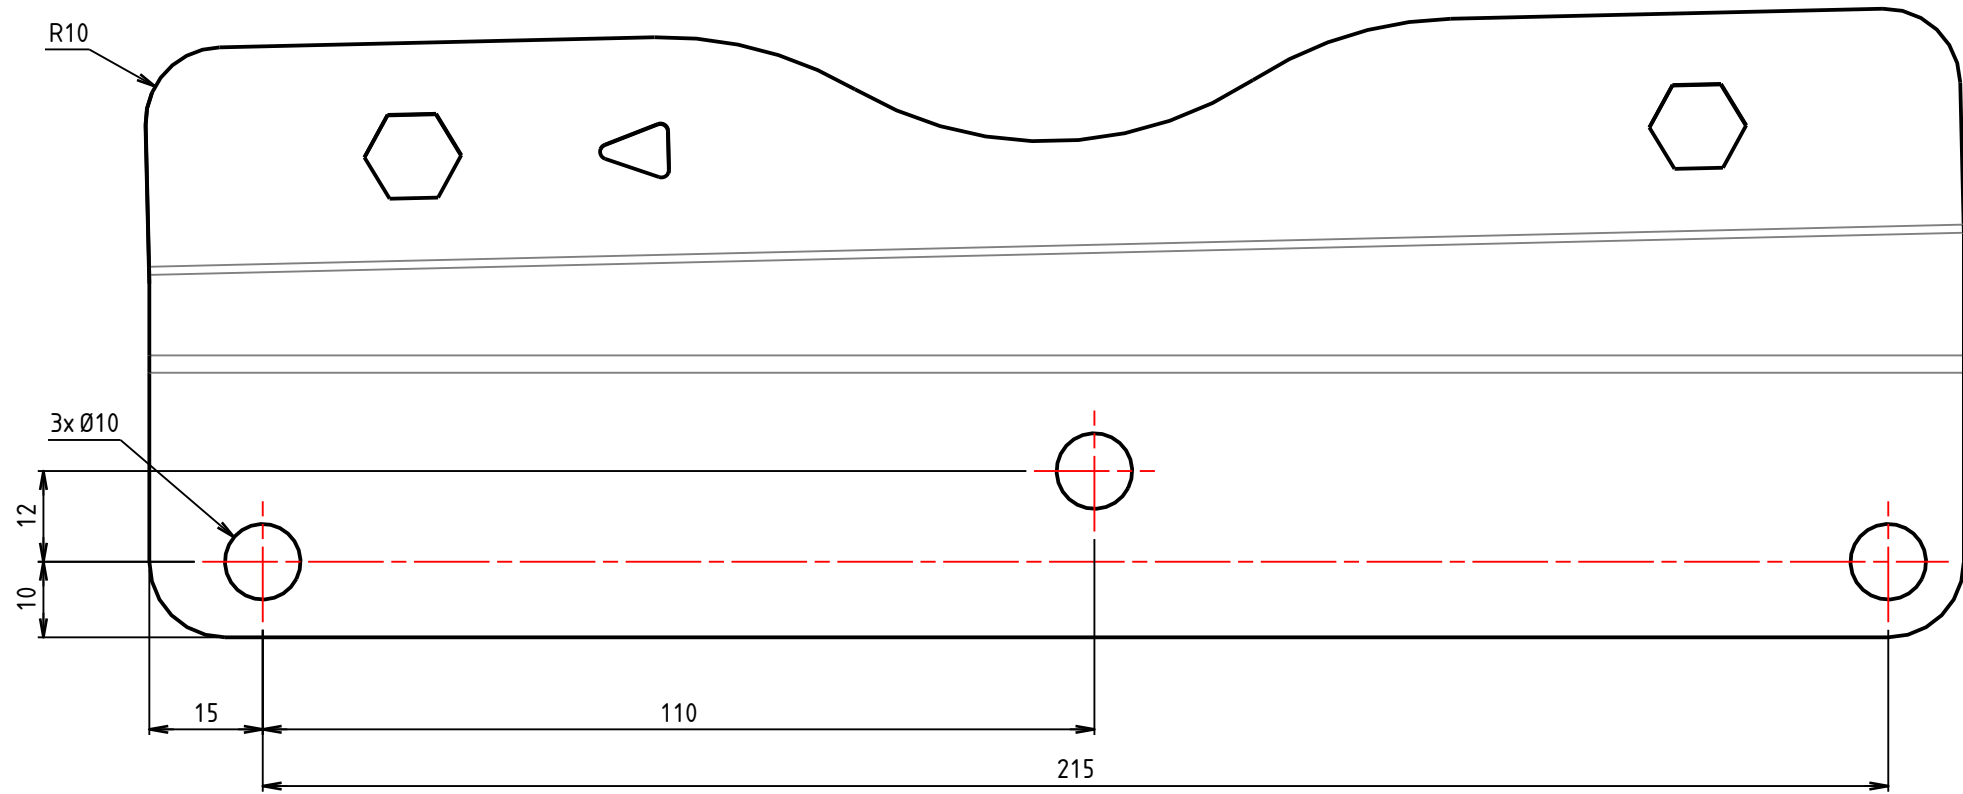
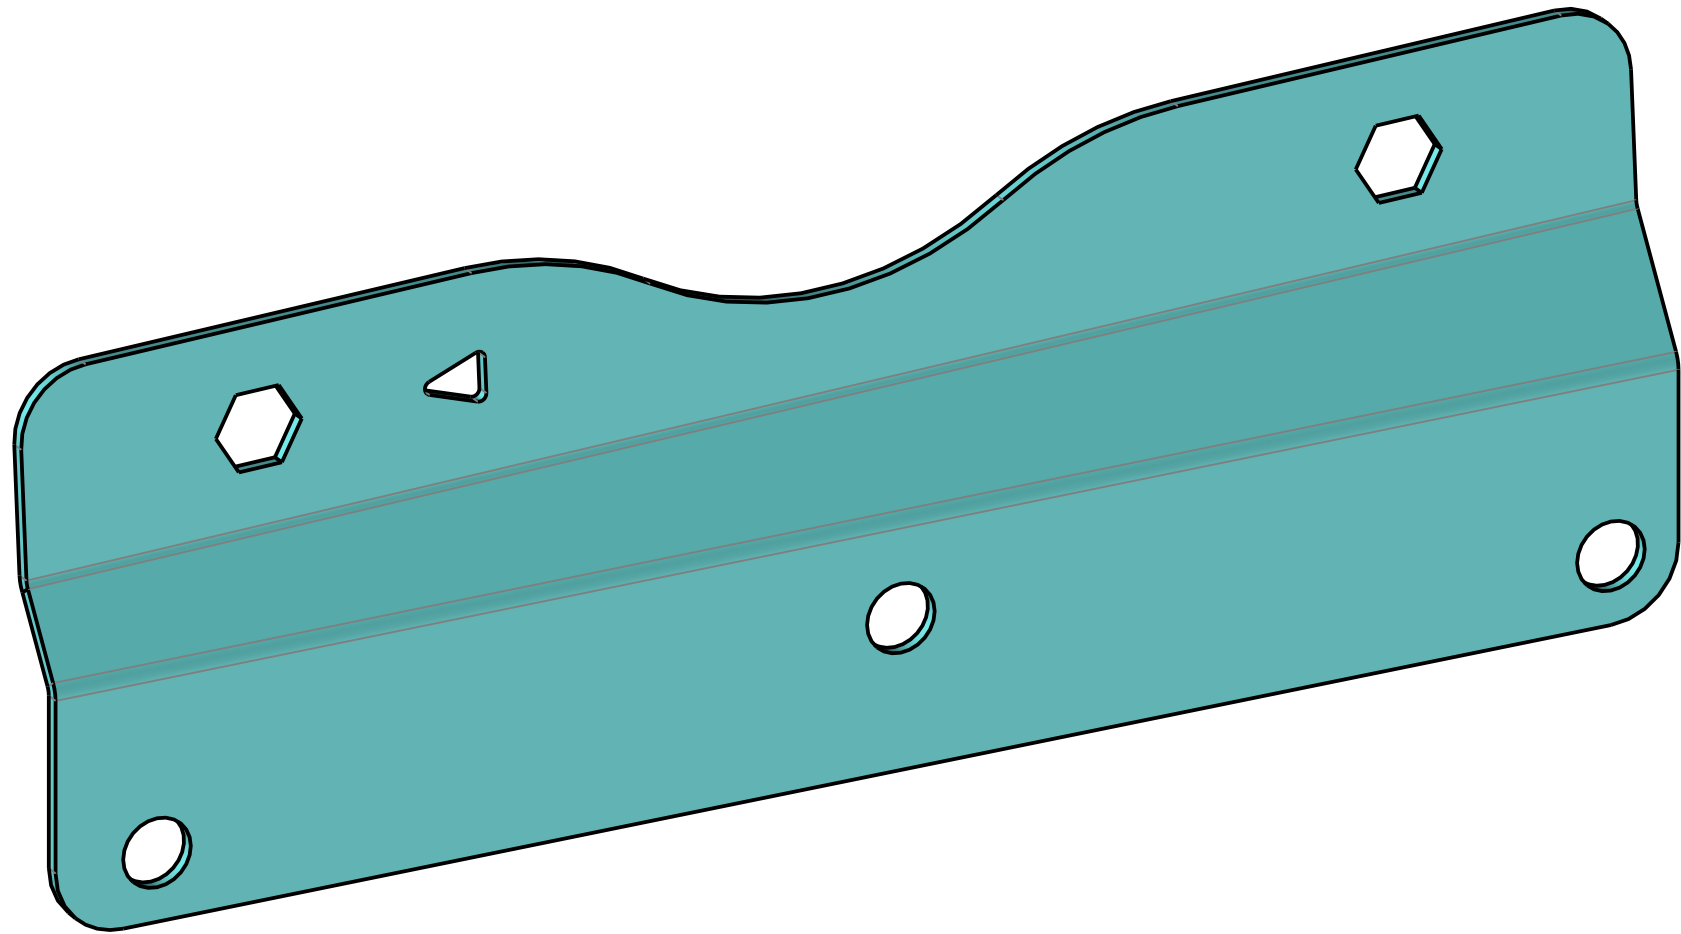
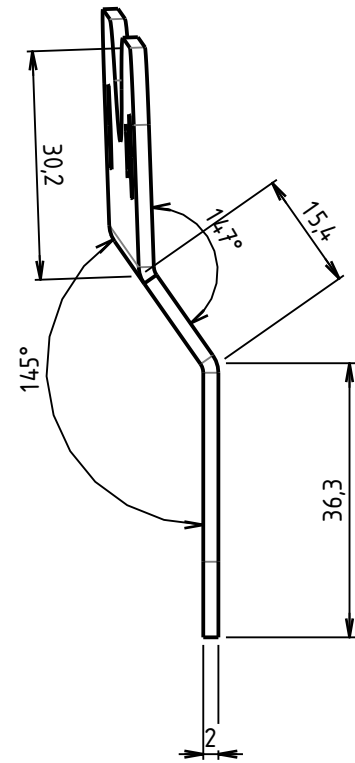
Tôle 20/10 DD11 2500x1250						21LCM000127	
MATIERE		TRAITEMENT		FINITION		CODE MAGASIN	
OBSERVATIONS GENERALES							
<div>- ETAT DES FILETS DES INSERTS: Les filets des inserts ne doivent comporter aucune trace de protection autre que la leur</div> <div>- ETAT DE SURFACE: Aucune arrete agressive</div> <div>- TOLERANCE DE POSITION: 1mm/m sauf indication contraire</div> <div>-TOLERANCE DE FORME: 1mm/m sauf indication contraire</div>		A		19/06/2024		QUB	
		Ind		Date		Dess.	
						Modification(s)	
<div>ECLPN</div>		<div>Etablissement Central Logistique de la Police Nationale</div> <div>Atelier Central Automobile</div> <div>1 rue Faraday - 87022 Limoges Cedex 9 - BP 81600</div>					
		ISO 2768-m		Ech. : 1 : 1		Date : 23/01/2026	
				Tel. : 05 55 10 50 41		Fax : 05 55 10 50 54	
S/E		RENFORT_BLI_PASSE_ROUE_AV_G				Masse (estimation) =0,29kg	
						Surface = m²	
Ens.		ENS_INSERT_RENFORT_BLI_PASSE_ROUE_AV				Dessinateur : GRT
