ISO 2768-m</div> <div>Ech. : 1 : 1</div> <div>Date : 23/01/2026</div> <div>Tel. : 05 55 10 50 41</div> <div>Fax : 05 55 10 50 54</div>									
S/E		RENFORT_BLINDAGE_BAS_AV				Masse (estimation) =0,49kg			
						Surface = m²			
Ens.		-				Dessinateur : QUB		Vérificateur :	
Véh.		Daily 50C18 3520/H3 VME GN 2024				Format : A2		Numéro de plan : 80STR278011	Ind A

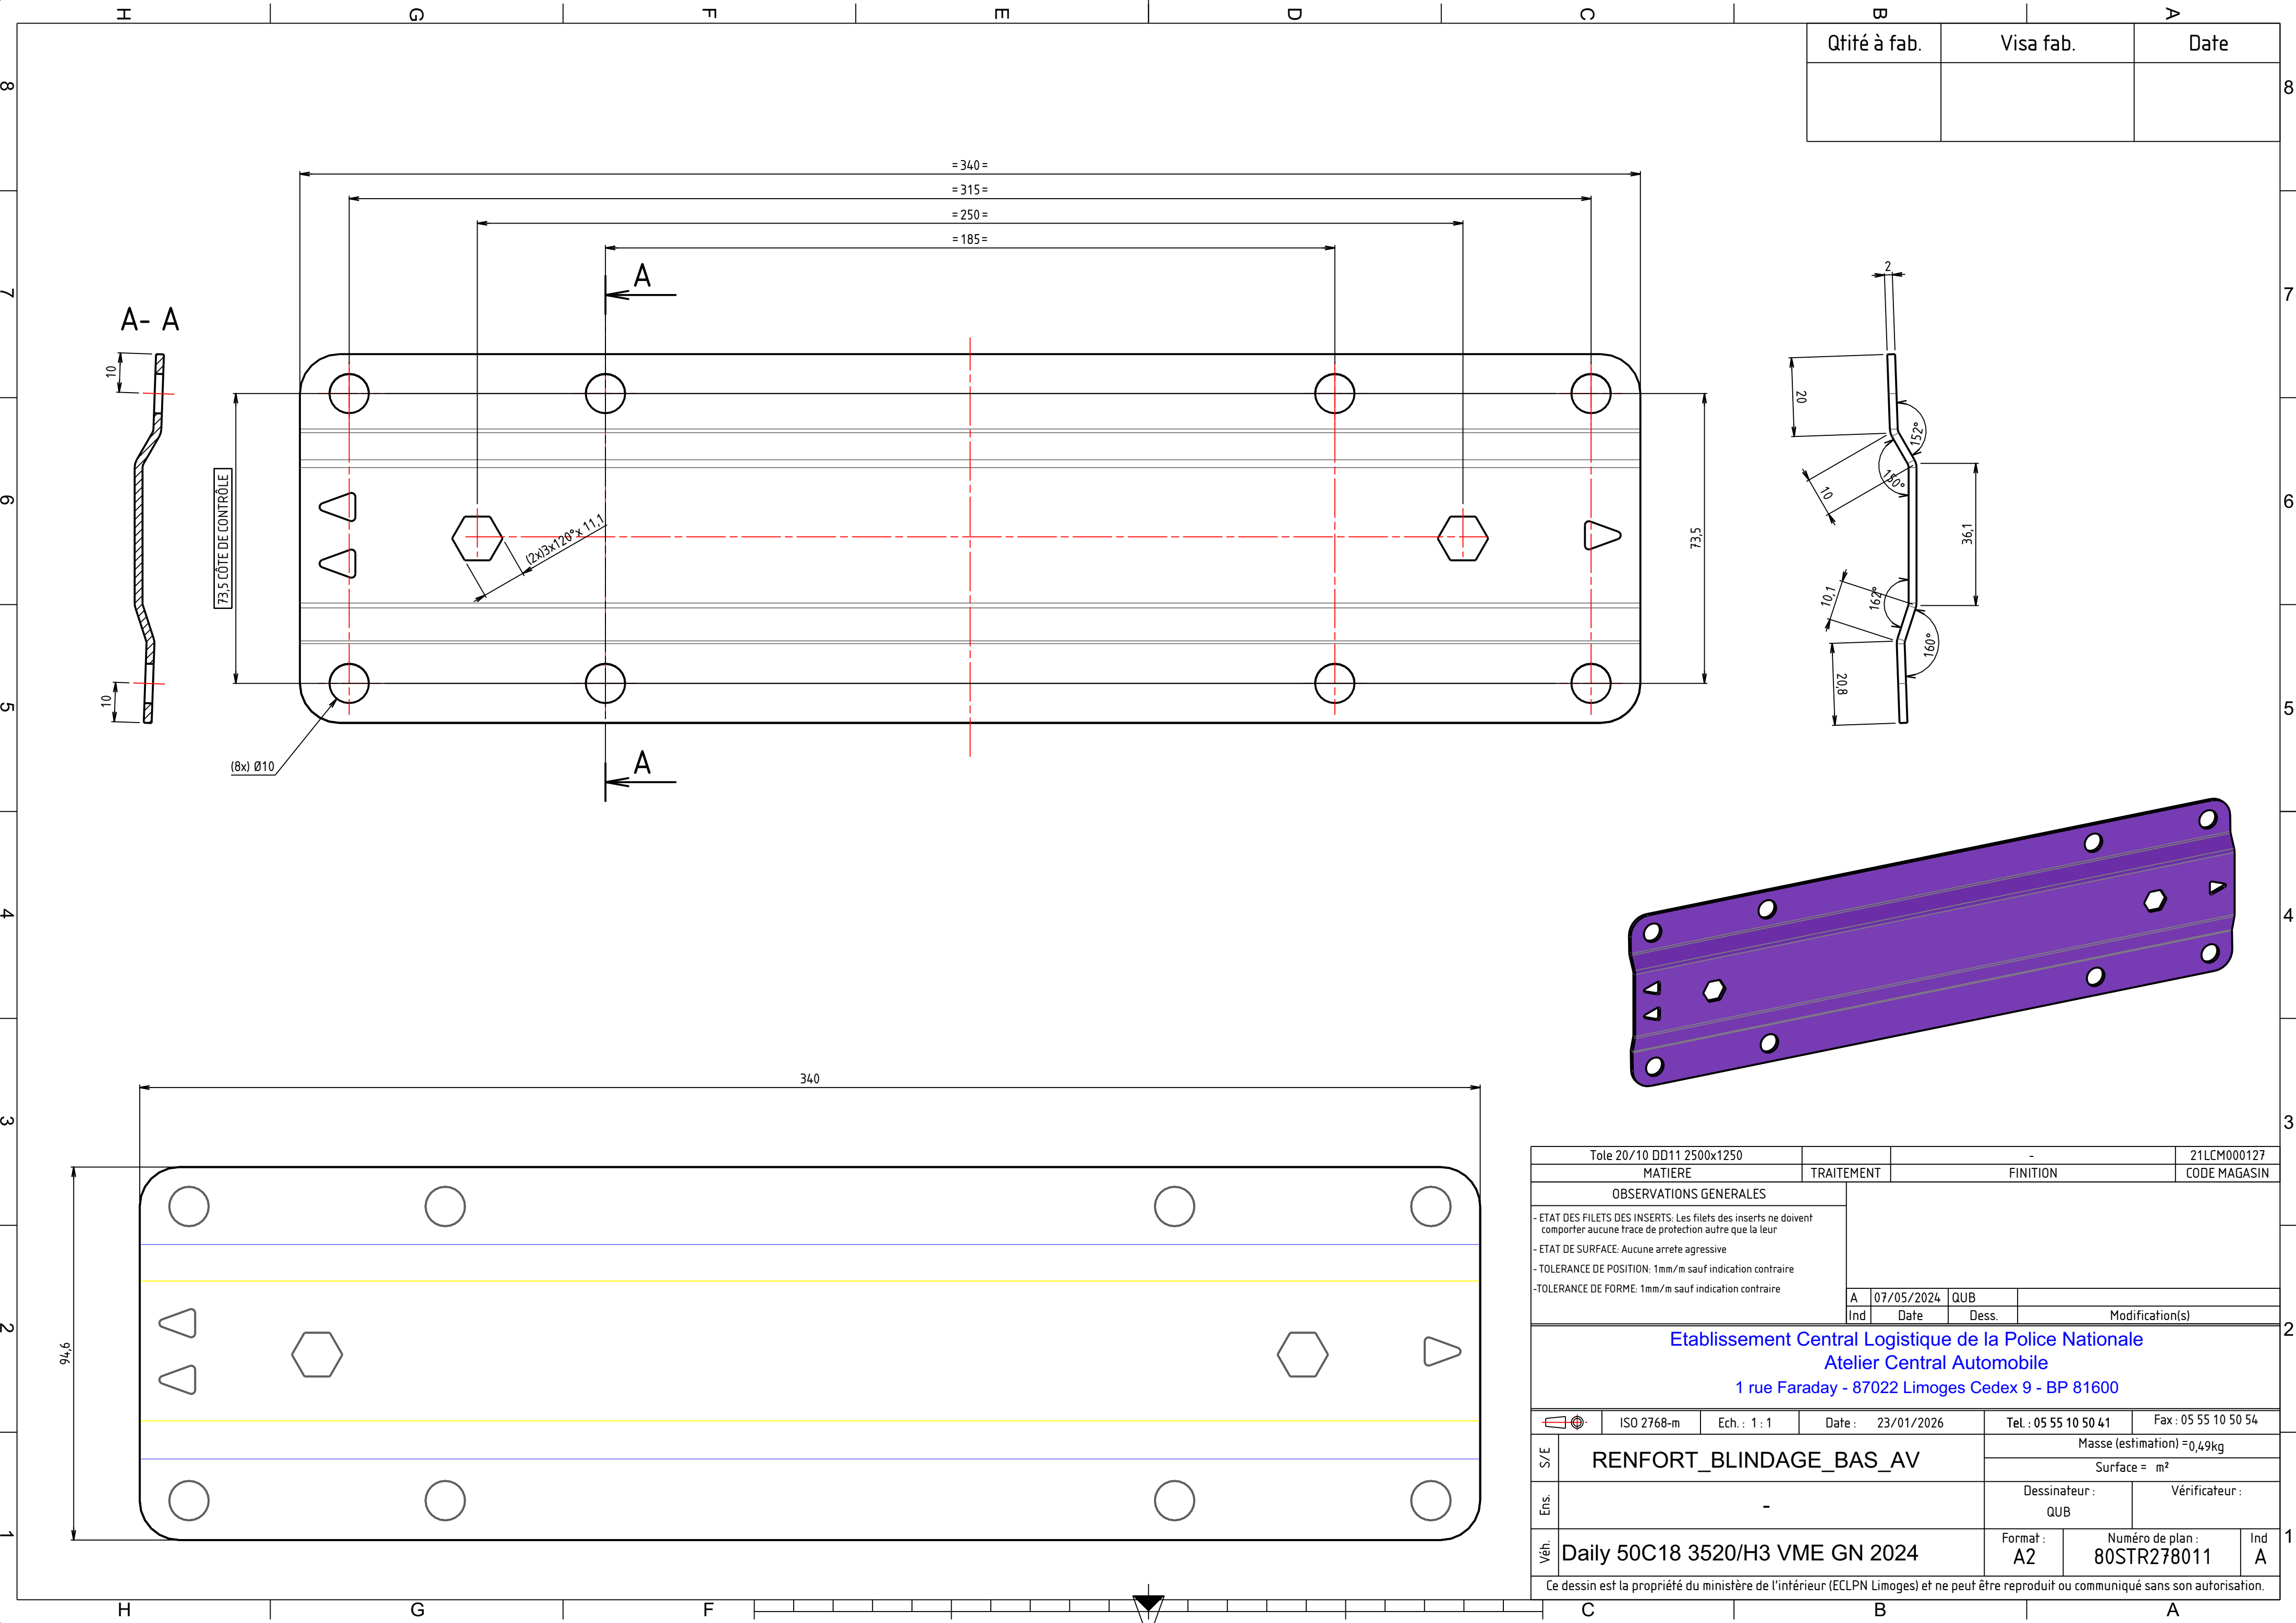
Tôle 20/10 DD11 2500x1250				-		21LCM000127			
MATIERE		TRAITEMENT		FINITION		CODE MAGASIN			
OBSERVATIONS GENERALES									
- ETAT DES FILETS DES INSERTS: Les filets des inserts ne doivent comporter aucune trace de protection autre que la leur - ETAT DE SURFACE: Aucune arrete agressive - TOLERANCE DE POSITION: 1mm/m sauf indication contraire -TOLERANCE DE FORME: 1mm/m sauf indication contraire									
A		07/05/2024		QUB					
Ind		Date		Dess.		Modification(s)			
Etablissement Central Logistique de la Police Nationale Atelier Central Automobile 1 rue Faraday - 87022 Limoges Cedex 9 - BP 81600									
<div>
