<div>ECLPN</div>		Etablissement Central Logistique de la Police Nationale Atelier Central Automobile 1 rue Faraday - 87022 Limoges Cedex 9 - BP 81600			
------------------	--	---	--	--	--

ISO 2768-m	Ech. : 4 : 25	Date : 23/01/2026	Tel. : 05 55 10 50 41	Fax : 05 55 10 50 54
S/E	TRAVERSE_FIX_MEU_HAB_G				Masse (estimation) =6,43kg	
					Surface = m²	
Ens.	-				Dessinateur : GRT	Vérificateur :
Véh.	Daily 50C18 3520/H3 VME GN 2024				Format : A2	Numéro de plan : 80STR278122
						Ind C

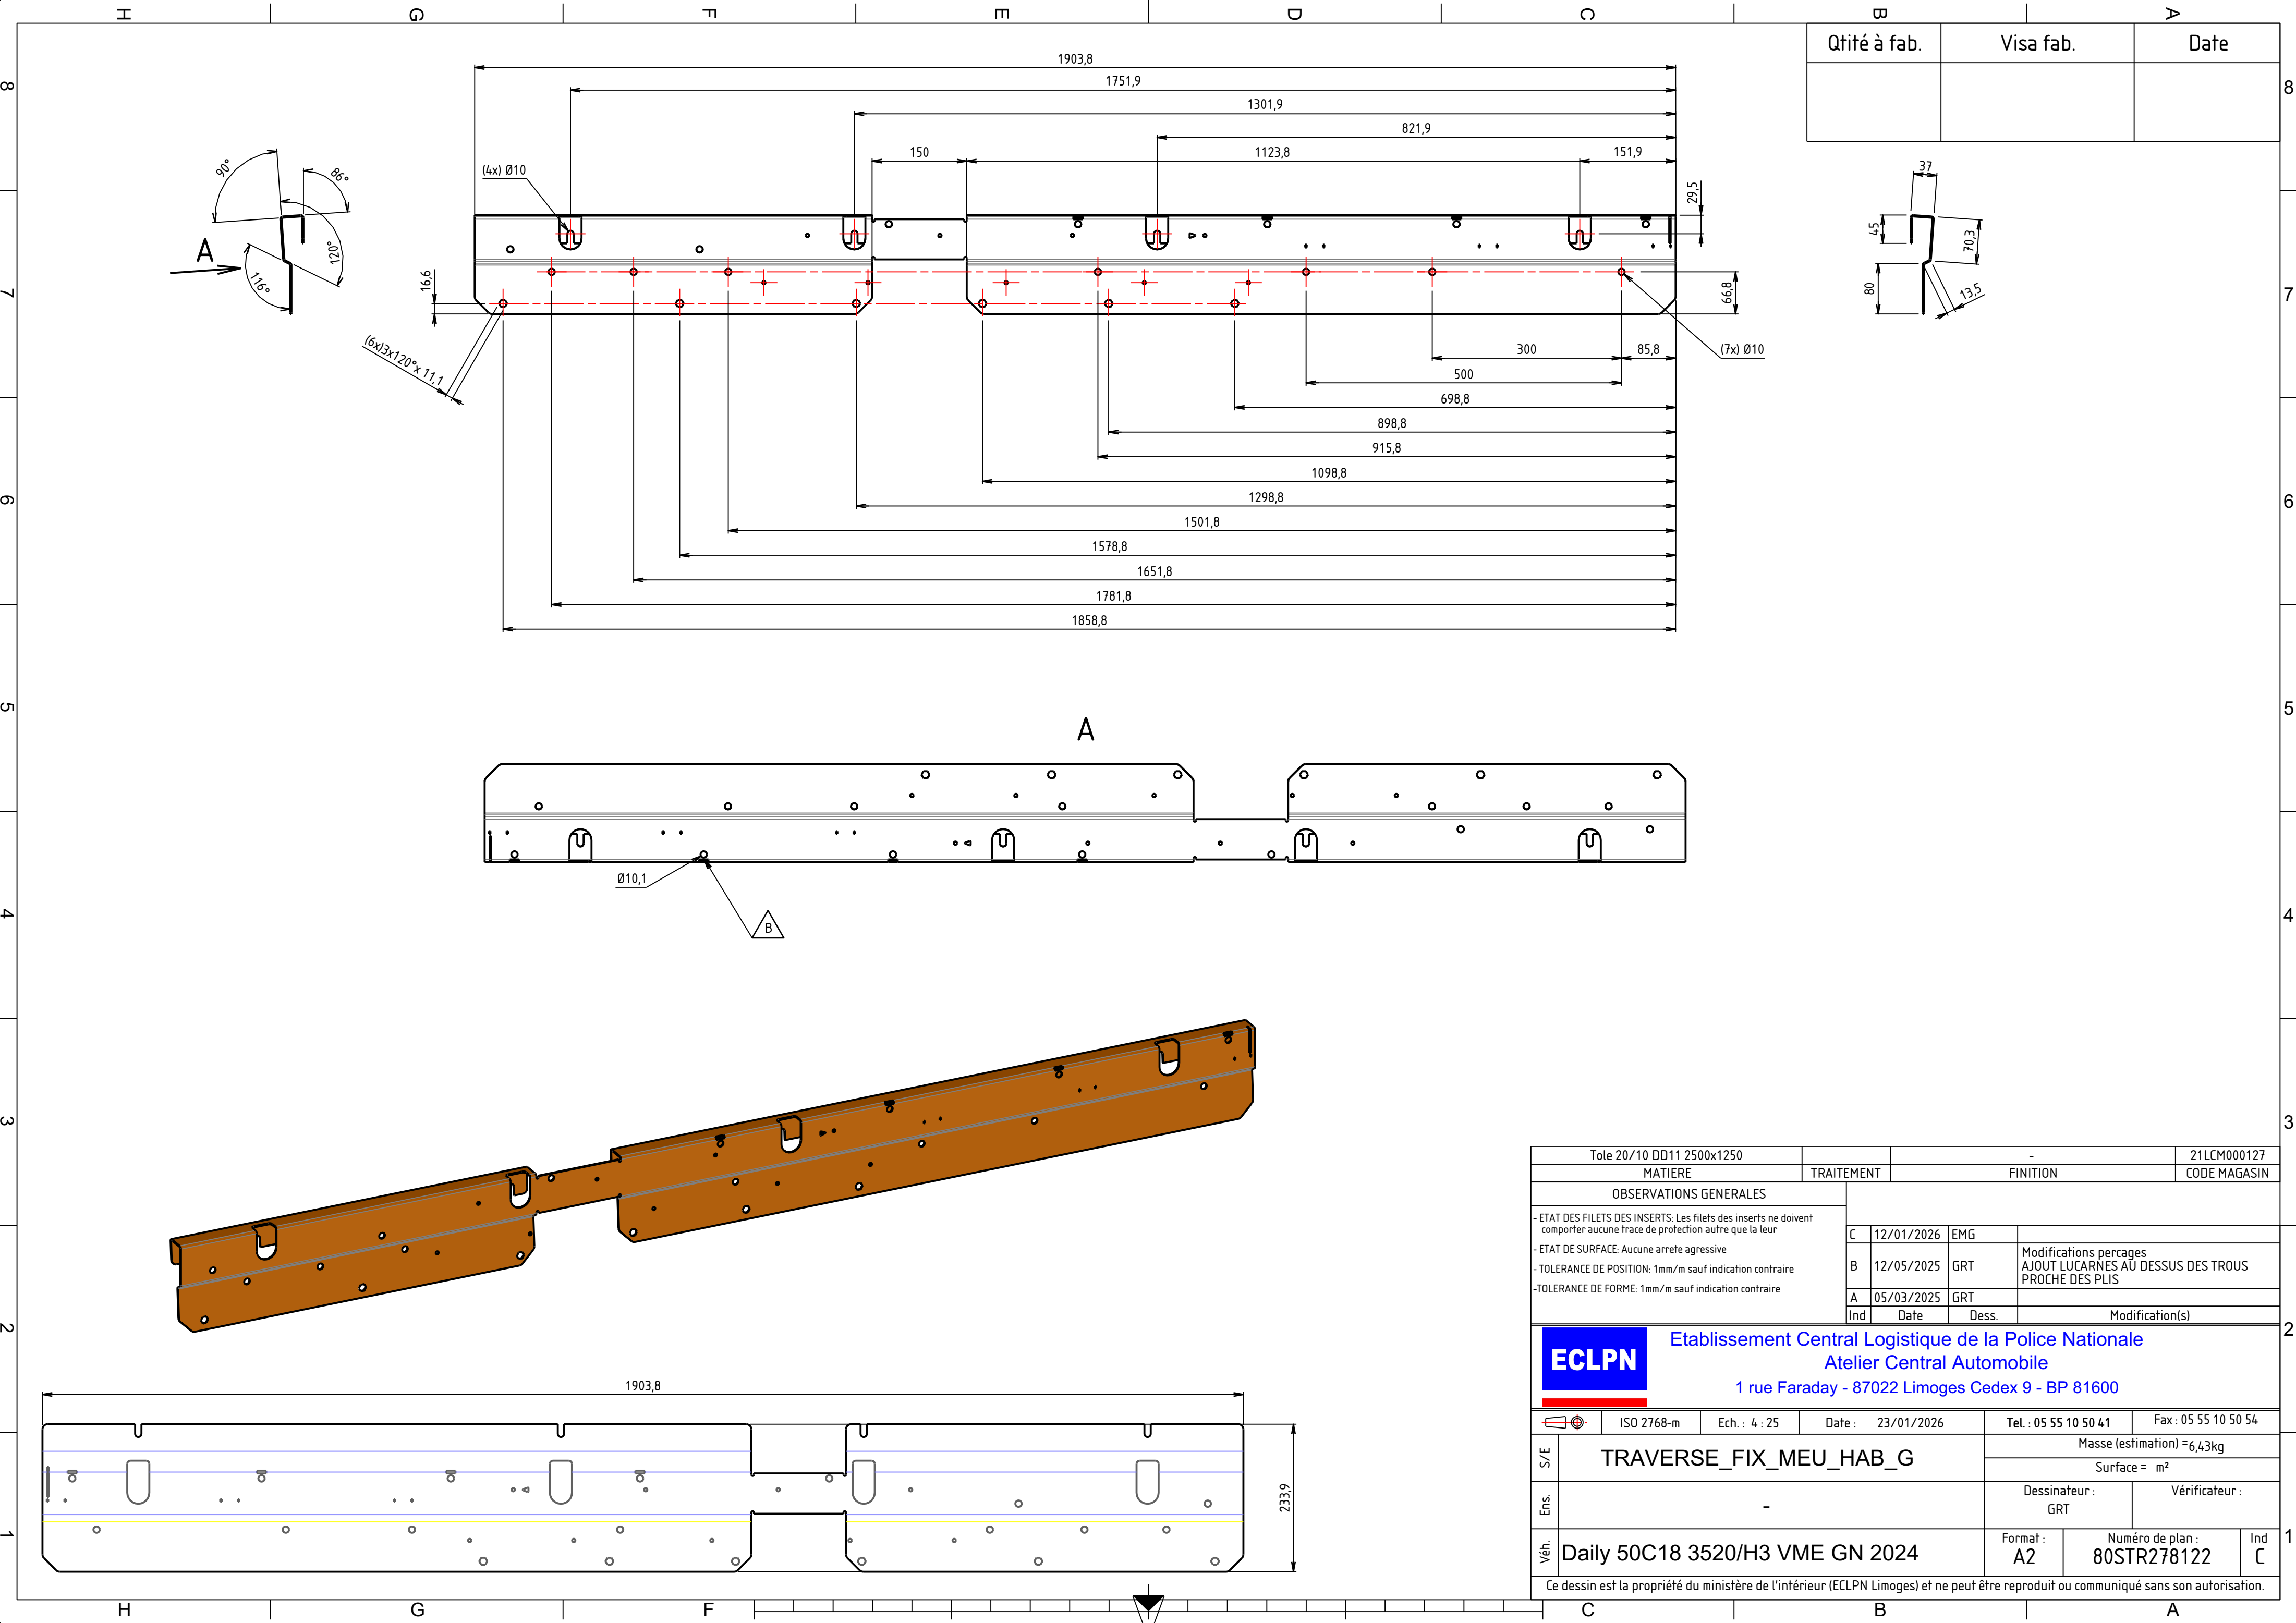
Tôle 20/10 DD11 2500x1250						21LCM000127					
MATIERE		TRAITEMENT		FINITION		CODE MAGASIN					
OBSERVATIONS GENERALES											
- ETAT DES FILETS DES INSERTS: Les filets des inserts ne doivent comporter aucune trace de protection autre que la leur - ETAT DE SURFACE: Aucune arrete agressive - TOLERANCE DE POSITION: 1mm/m sauf indication contraire - TOLERANCE DE FORME: 1mm/m sauf indication contraire											
								C	12/01/2026	EMG	
								B	12/05/2025	GRT	Modifications percages AJOUT LUCARNES AU DESSUS DES TROUS PROCHE DES PLIS
								A	05/03/2025	GRT	
Ind	Date	Dess.	Modification(s)
