Etablissement Central Logistique de la Police Nationale
Atelier Central Automobile
1 rue Faraday - 87022 Limoges Cedex 9 - BP 81600

ISO 2768-m	Ech. : 1 : 1	Date : 28/01/2026	Tel. : 05 55 10 50 41	Fax : 05 55 10 50 54
S/E	RENFORT_BLI_PASSE_ROUE_ARR_D				Masse (estimation) = 0,31kg	
Ens.	ENS_INSERT_RENFORT_BLI_PASSE_ROUE_ARR				Surface = m²	
					Dessinateur : QUB	Vérificateur :
Véh.	Bibliothèque Iveco VME VMG				Format : A2	Numéro de plan : 80STR001033
					Ind B

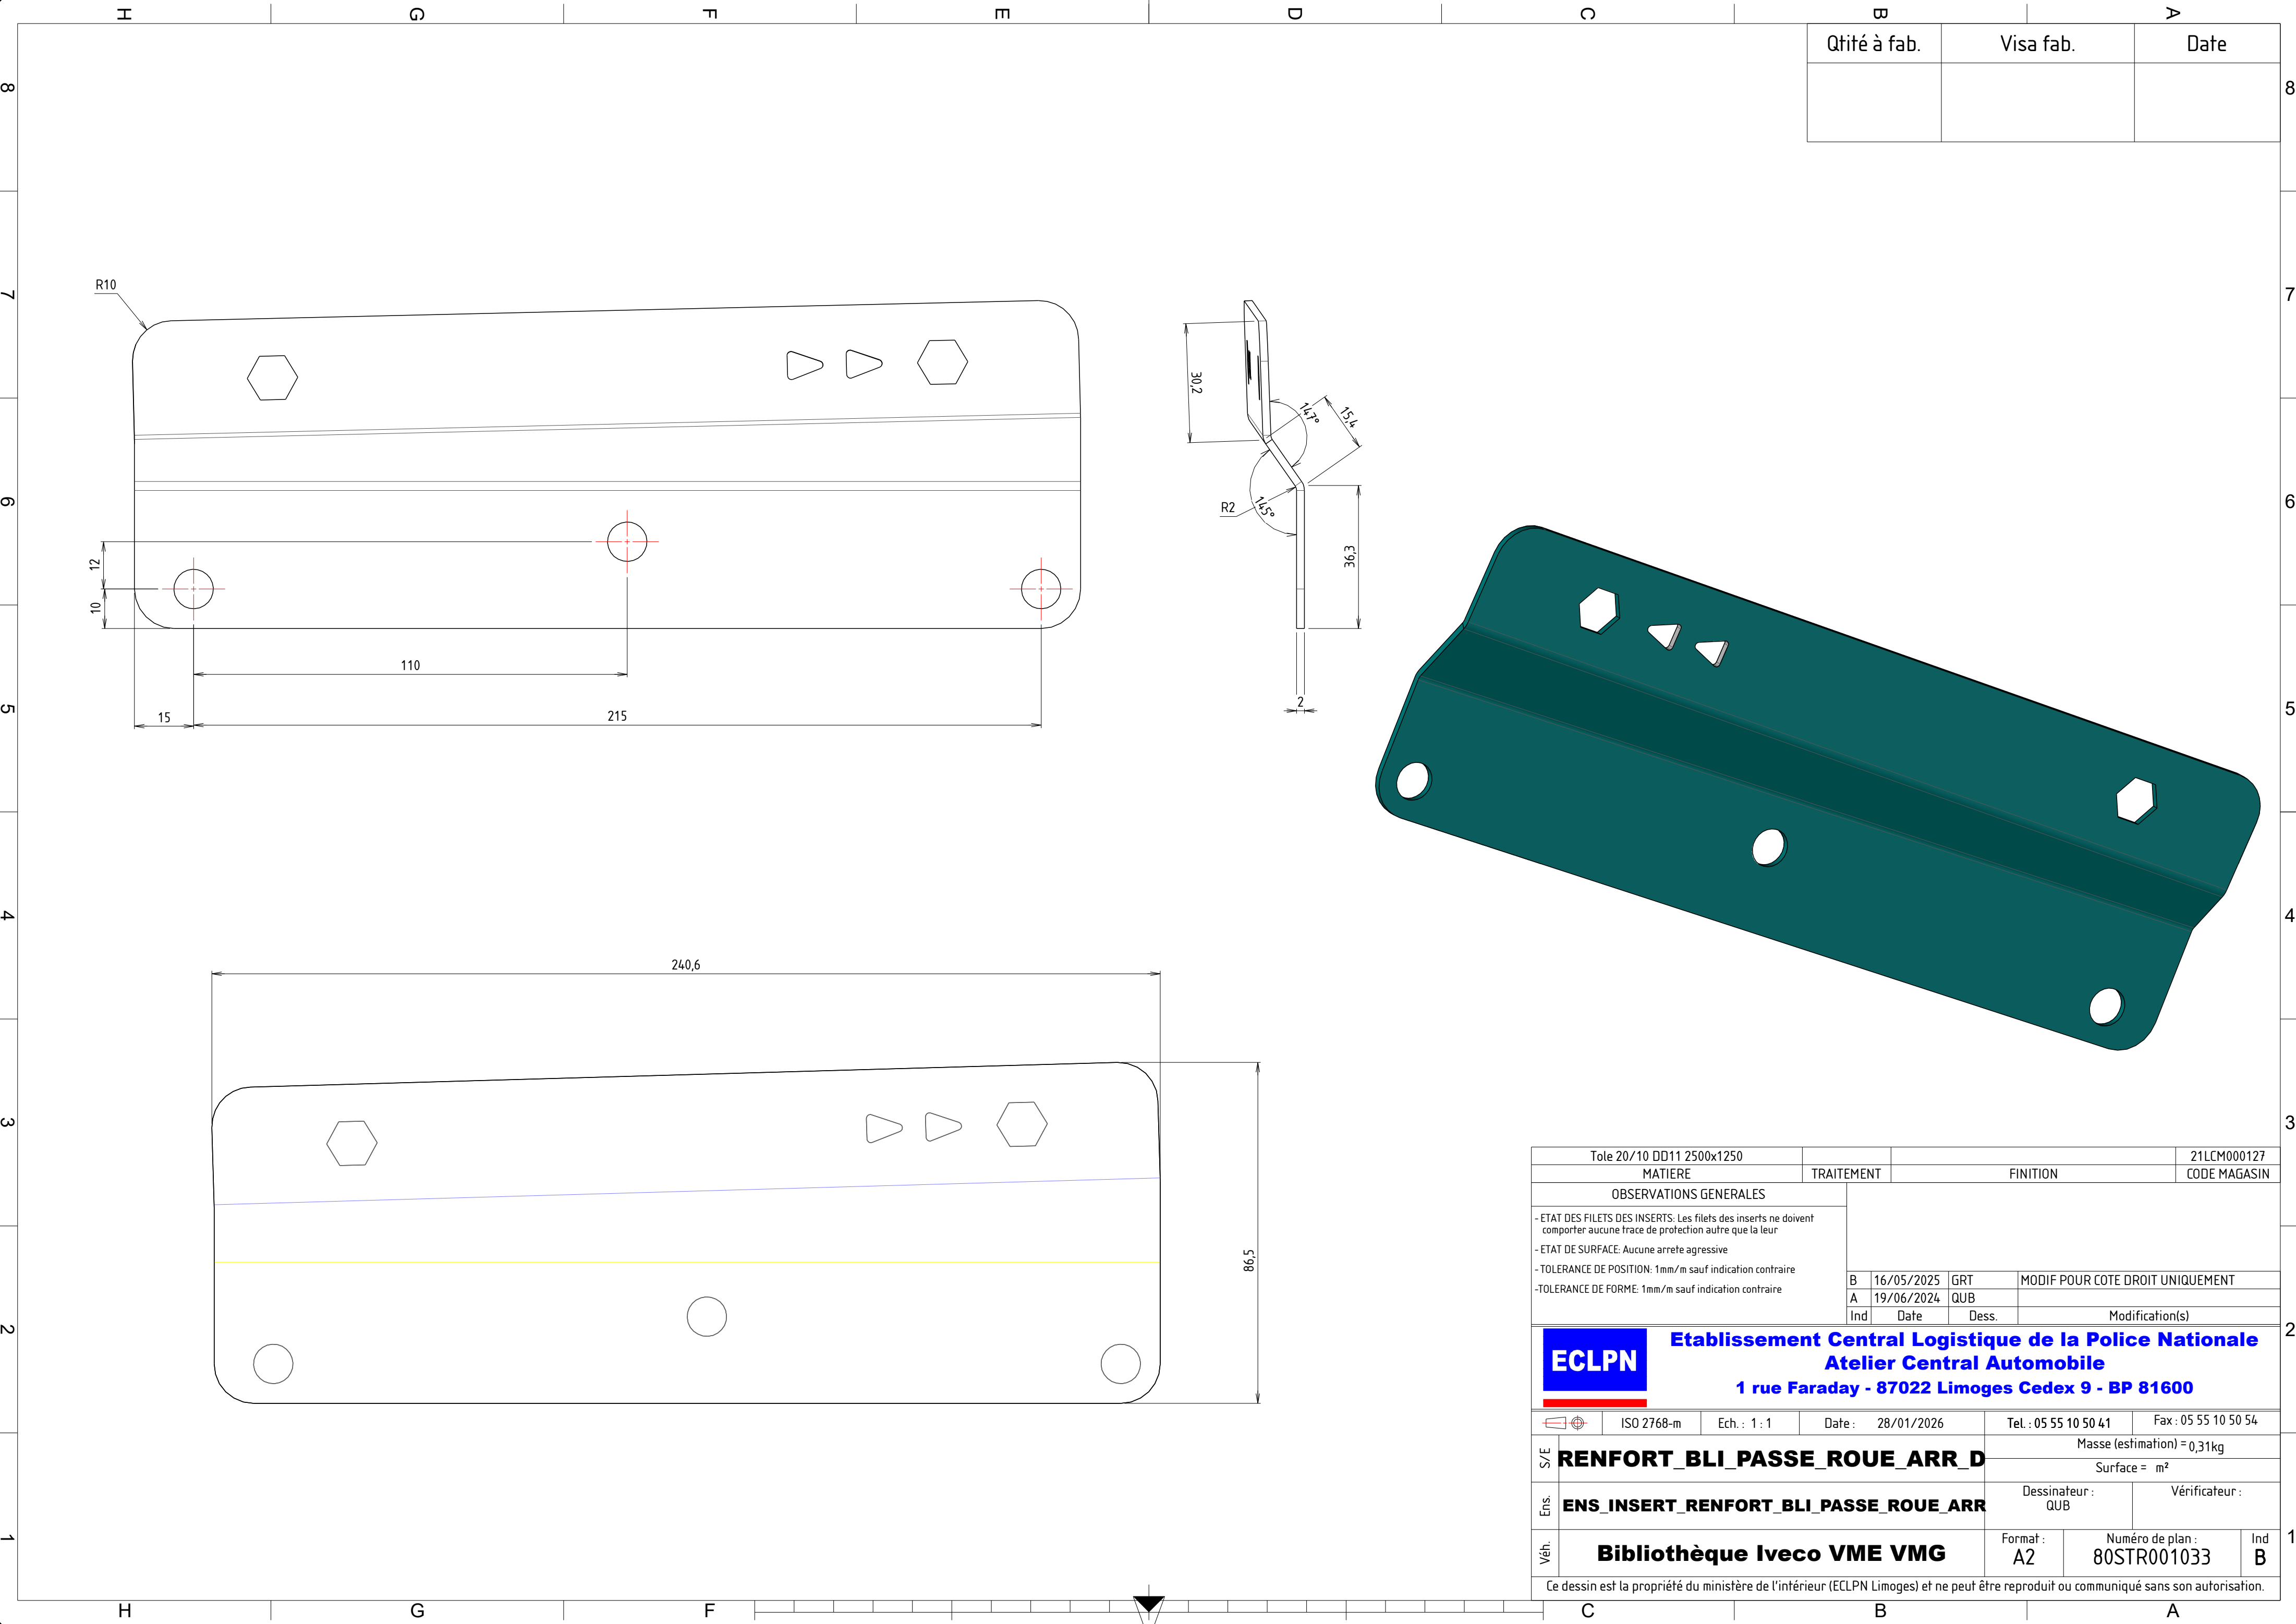
Tôle 20/10 DD11 2500x1250			21LCM000127					
MATIERE		TRAITEMENT	FINITION					
OBSERVATIONS GENERALES								
<div>- ETAT DES FILETS DES INSERTS: Les filets des inserts ne doivent comporter aucune trace de protection autre que la leur</div> <div>- ETAT DE SURFACE: Aucune arrete agressive</div> <div>- TOLERANCE DE POSITION: 1mm/m sauf indication contraire</div> <div>- TOLERANCE DE FORME: 1mm/m sauf indication contraire</div>								
					B	16/05/2025	GRT	MODIF POUR COTE DROIT UNIQUEMENT
					A	19/06/2024	QUB	
					Ind	Date	Dess.	Modification(s)
