ISO 2768-m	Ech. : 1 : 1	Date : 03/04/2024	Tel. : 05 55 10 50 41		Fax : 05 55 10 50 54		
S/E	ENS_RENFORT_BLI_PASSE_ROUE				Masse (estimation) = 0,7kg				
					Surface = m²				
Ens.	ENS_INSERT_RENFORT_BLI_LAT-vme-vmg				Dessinateur : QUB		Vérificateur :		
Véh.	Bibliothèque Iveco VME VMG				Format : A2		Numéro de plan : 80STR001040		Ind A
Ce dessin est la propriété du ministère de l'intérieur (ECLPN Limoges) et ne peut être reproduit ou communiqué sans son autorisation.

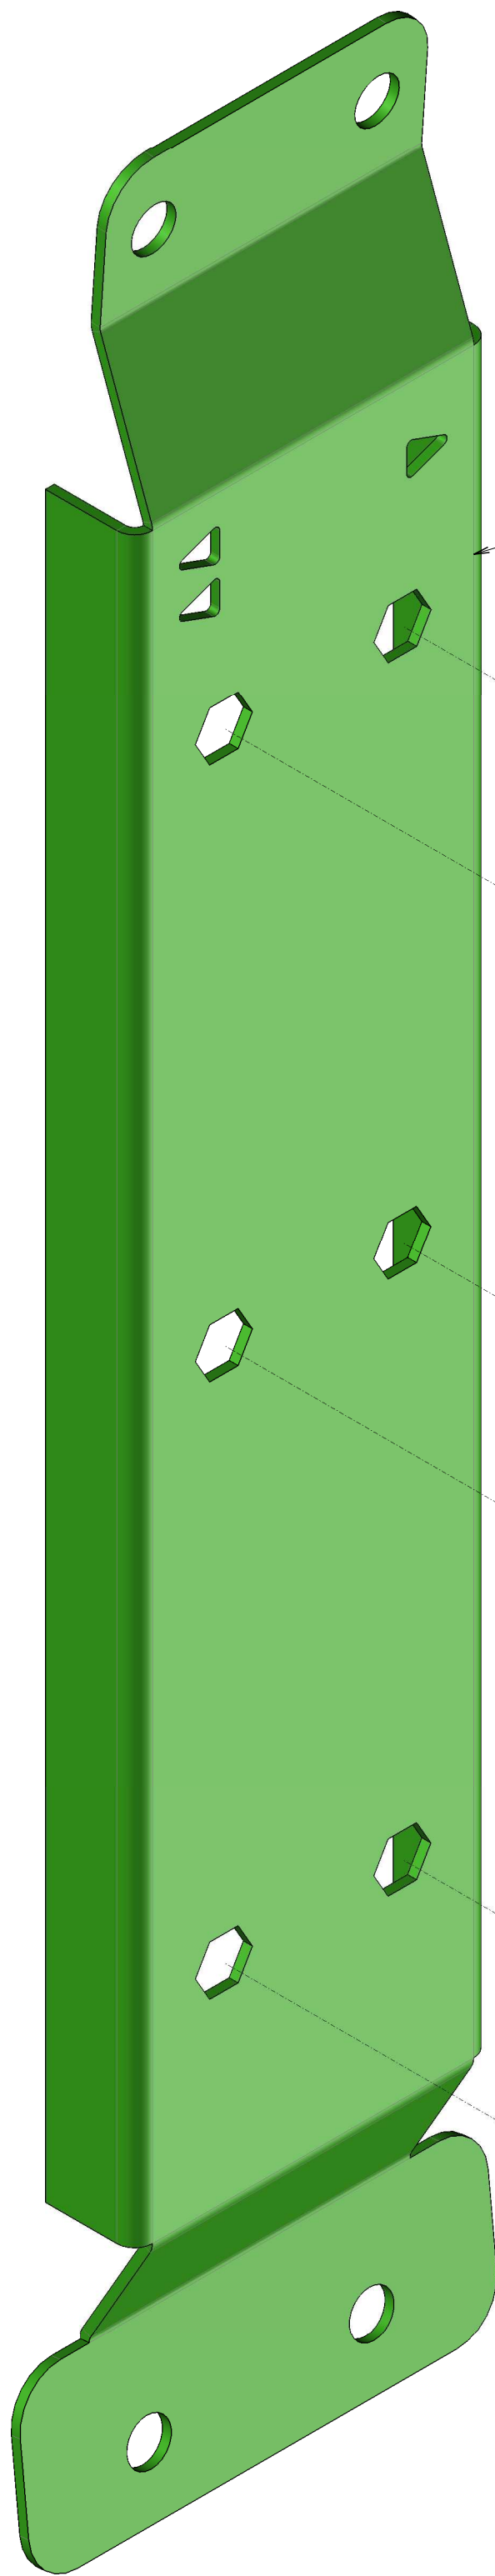
2	6	Ecrout Noyé TF FHO M8x17.5 Ep=0,5 à 3 Acier		33ESF272510	BOLLHOFF	343 41 080 230			
1	1	RENFORT_BLI_PASSE_ROUE					80STR001041	A	
Rep	Nbre	Désignation		Code Magasin	Fournisseur	Réf Fournisseur	N°PLAN	Ind	
FINITION DE L'ENSEMBLE				<div></div>					
TRAITEMENT DE L'ENSEMBLE									
OBSERVATIONS GENERALES
