Véh.	Daily 70C15 4100/H3 VMG GN 2024			Format : A2	Numéro de plan : 80STR279111	Ind B			
Ce dessin est la propriété du ministère de l'intérieur (ECLPN Limoges) et ne peut être reproduit ou communiqué sans son autorisation.

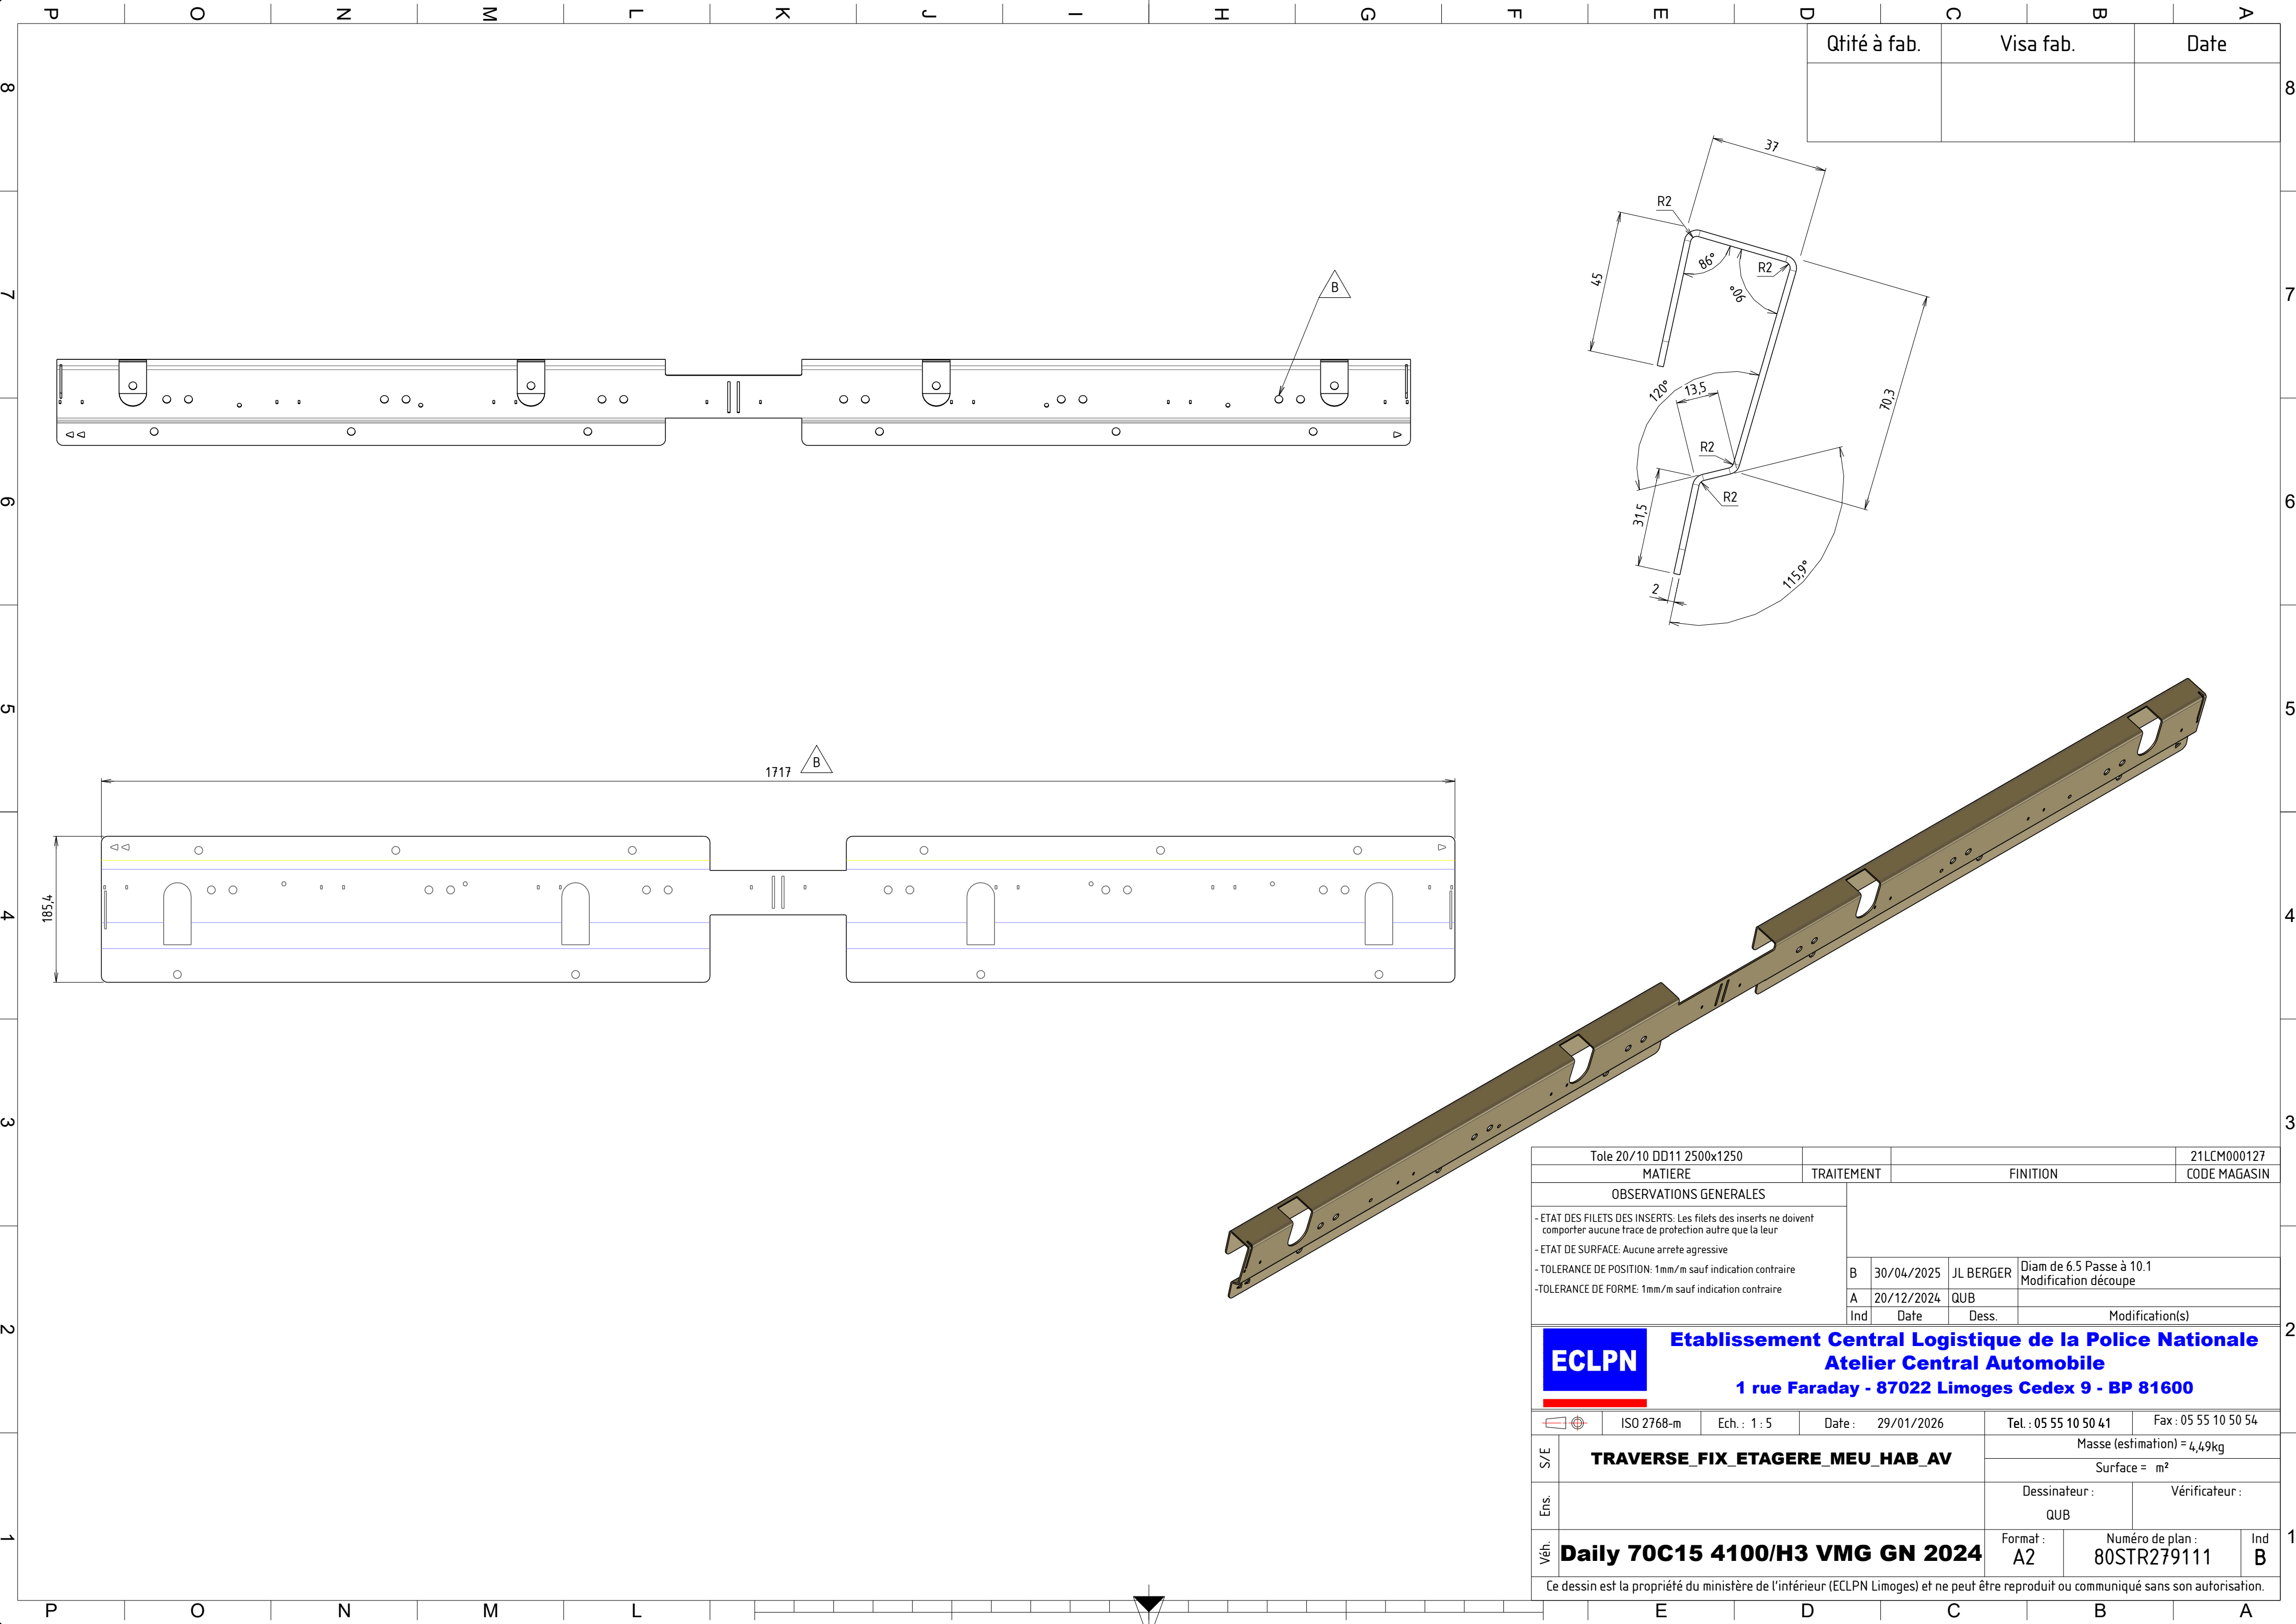
Tôle 20/10 DD11 2500x1250				21LCM000127					
MATIERE		TRAITEMENT		FINITION					
OBSERVATIONS GENERALES									
- ETAT DES FILETS DES INSERTS: Les filets des inserts ne doivent comporter aucune trace de protection autre que la leur - ETAT DE SURFACE: Aucune arrete agressive - TOLERANCE DE POSITION: 1mm/m sauf indication contraire - TOLERANCE DE FORME: 1mm/m sauf indication contraire									
						B	30/04/2025	JL BERGER	Diam de 6.5 Passe à 10.1 Modification découpe
						A	20/12/2024	QUB	
						Ind	Date	Dess.	Modification(s)
<div><div>ECLPN</div><div>Etablissement Central Logistique de la Police Nationale Atelier Central Automobile 1 rue Faraday - 87022 Limoges Cedex 9 - BP 81600</div></div>									
		ISO 2768-m	Ech. : 1 : 5	Date : 29/01/2026	Tel. : 05 55 10 50 41 Fax : 05 55 10 50 54				
S/E	TRAVERSE_FIX_ETAGERE_MEU_HAB_AV			Masse (estimation) = 4,49kg					
				Surface = m²					
Ens.				Dessinateur : QUB	Vérificateur :
