Etablissement Central Logistique de la Police Nationale

Atelier Central Automobile

ISO 2768-m	Ech. : 1 : 2	Date : 29/01/2026	Tel. : 05 55 10 50 41	Fax : 05 55 10 50 54
S/E	RENFORT_BLINDAGE_VERTICAL_D_AV-G_ARR				Masse (estimation) = 1,07kg	
					Surface = m²	
Ens.					Dessinateur : QUB	Vérificateur :
Véh.	Daily 70C15 4100/H3 VMG GN 2024				Format : A2	Numéro de plan : 80STR279441
					Ind A

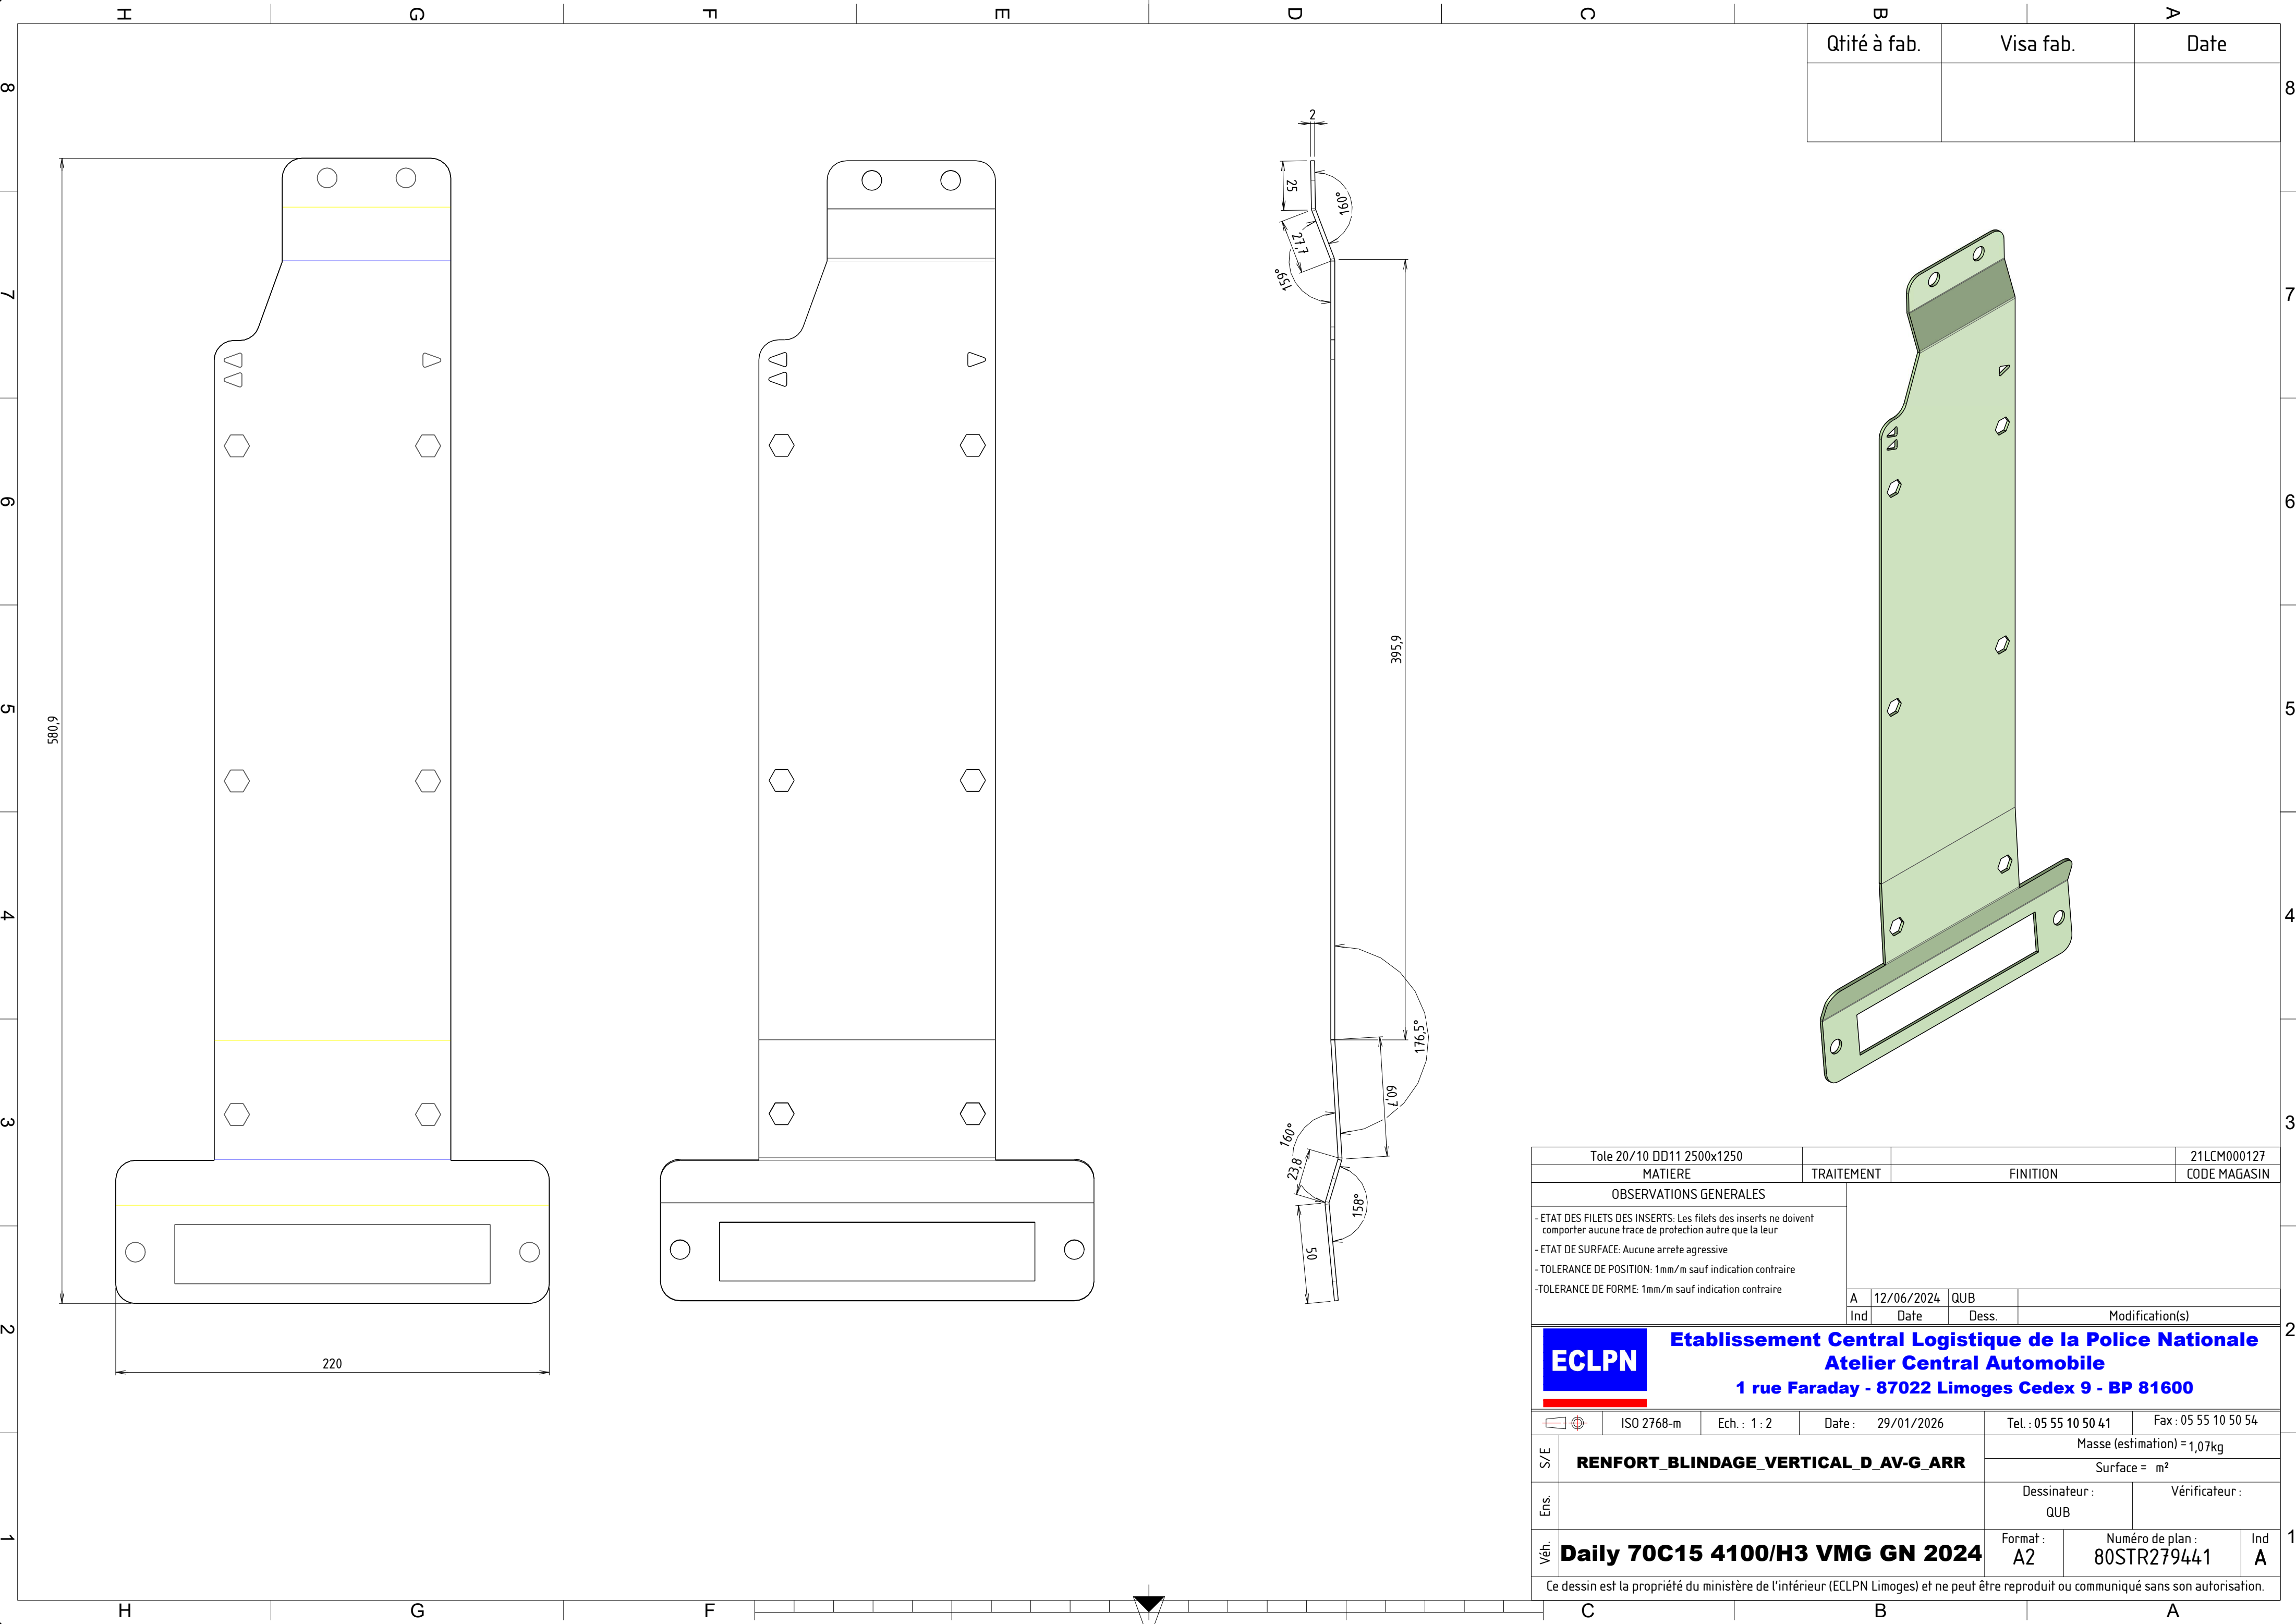
Tôle 20/10 DD11 2500x1250			21LCM000127	
MATIERE		TRAITEMENT	FINITION	
OBSERVATIONS GENERALES				
- ETAT DES FILETS DES INSERTS: Les filets des inserts ne doivent comporter aucune trace de protection autre que la leur - ETAT DE SURFACE: Aucune arrete agressive - TOLERANCE DE POSITION: 1mm/m sauf indication contraire - TOLERANCE DE FORME: 1mm/m sauf indication contraire				
A	12/06/2024	QUB		
Ind	Date	Dess.	Modification(s)
