CAF 85 - RdC bas

CAF 85 - RdC R+1

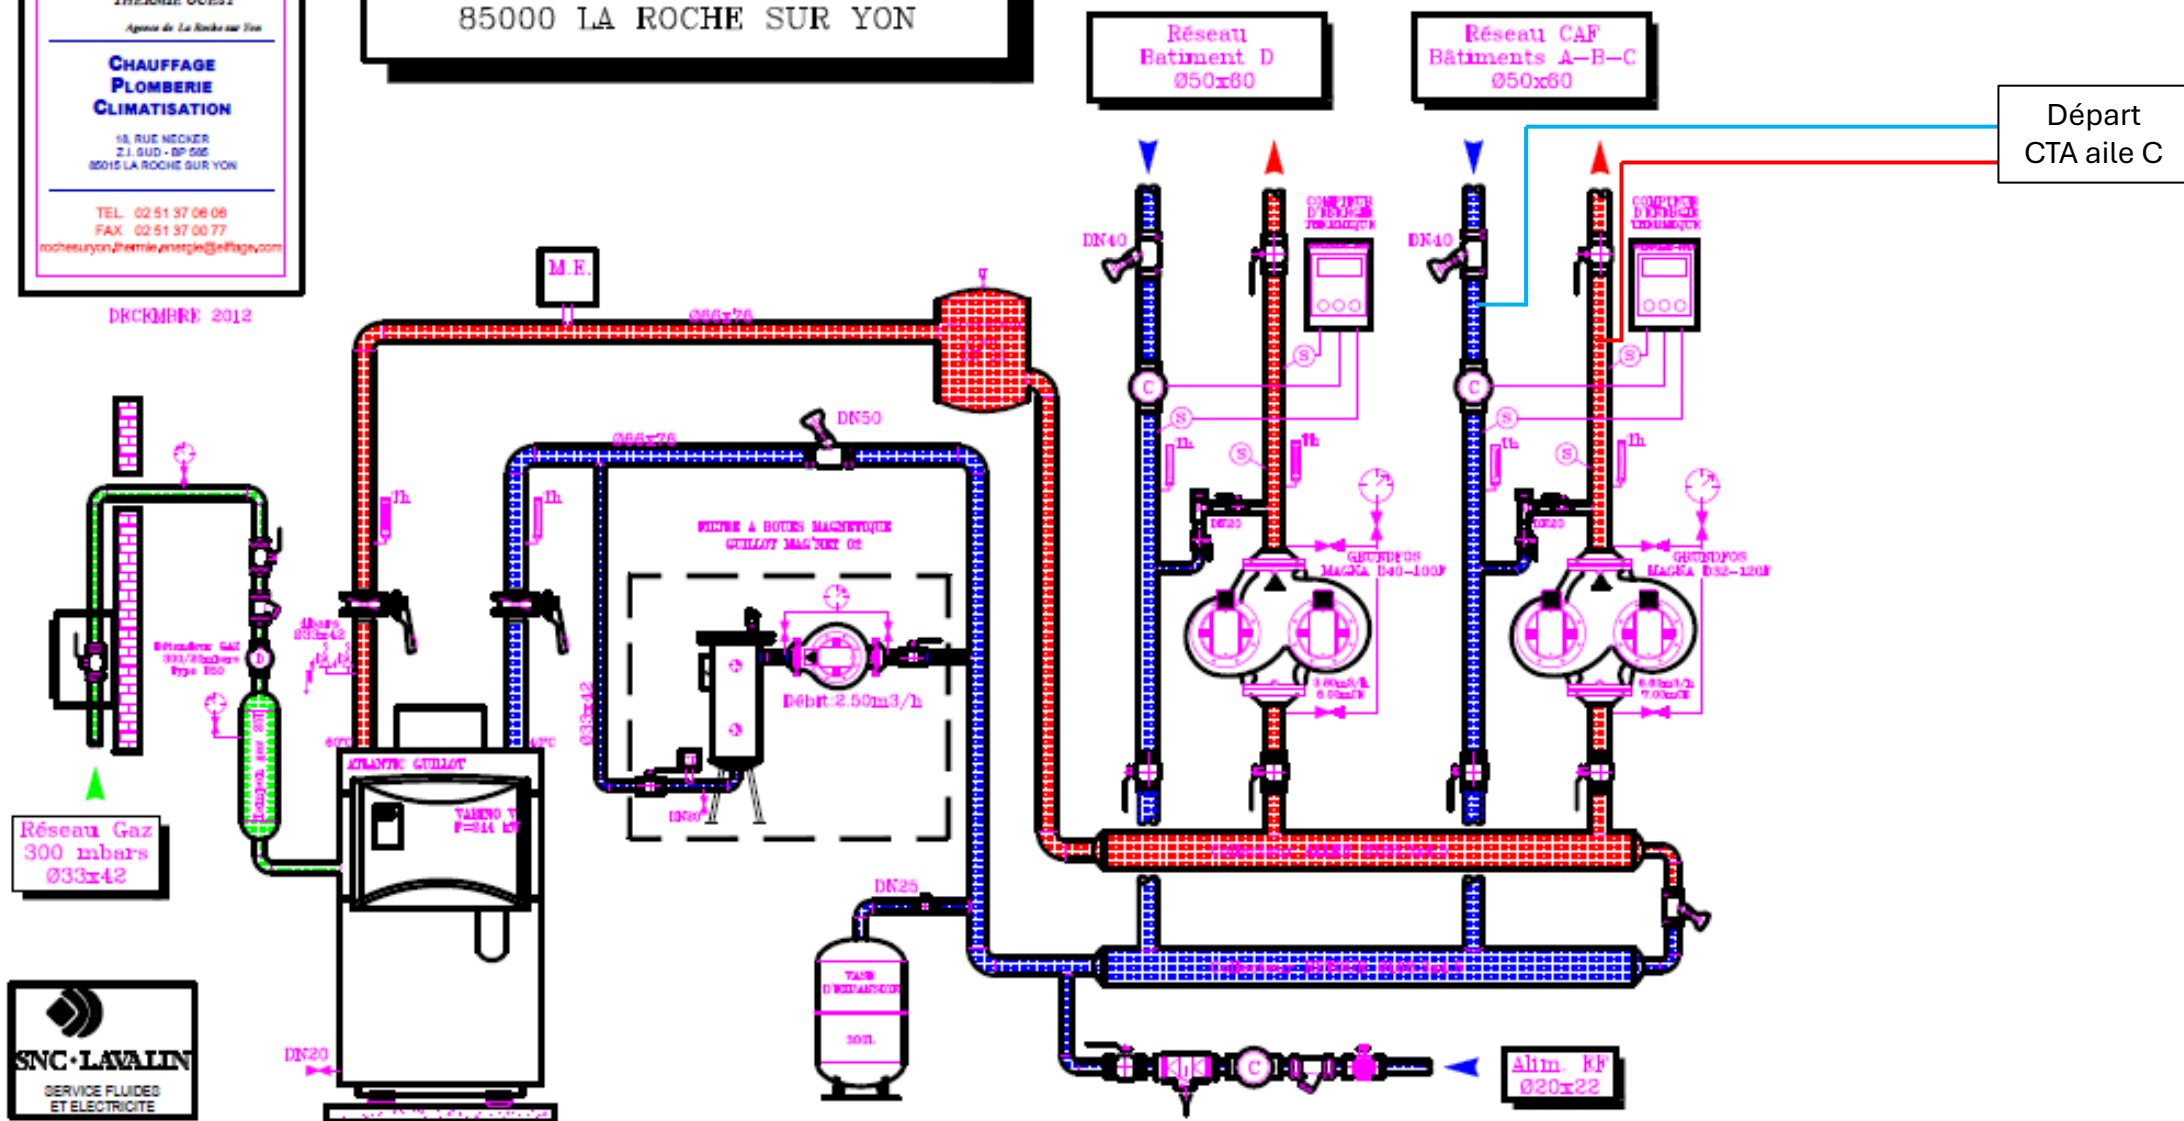
- 14 Aile C_Chaufferie_CTA_VMC
- 15 Aile B_Groupe froid_CTA_VRV serveurs_VRV accueil_VMC
- 16 Aile A_CTA_VMC
