RAPPORT DE REPERAGE DU PLOMB AVANT TRAVAUX

Numéro de dossier : MA2507106470

Adresse d'intervention : Avenue du Professeur Jean Dausset 31300 Toulouse

lot : Annexe 1 et Annexe 2 SERVICES TECHNIQUES

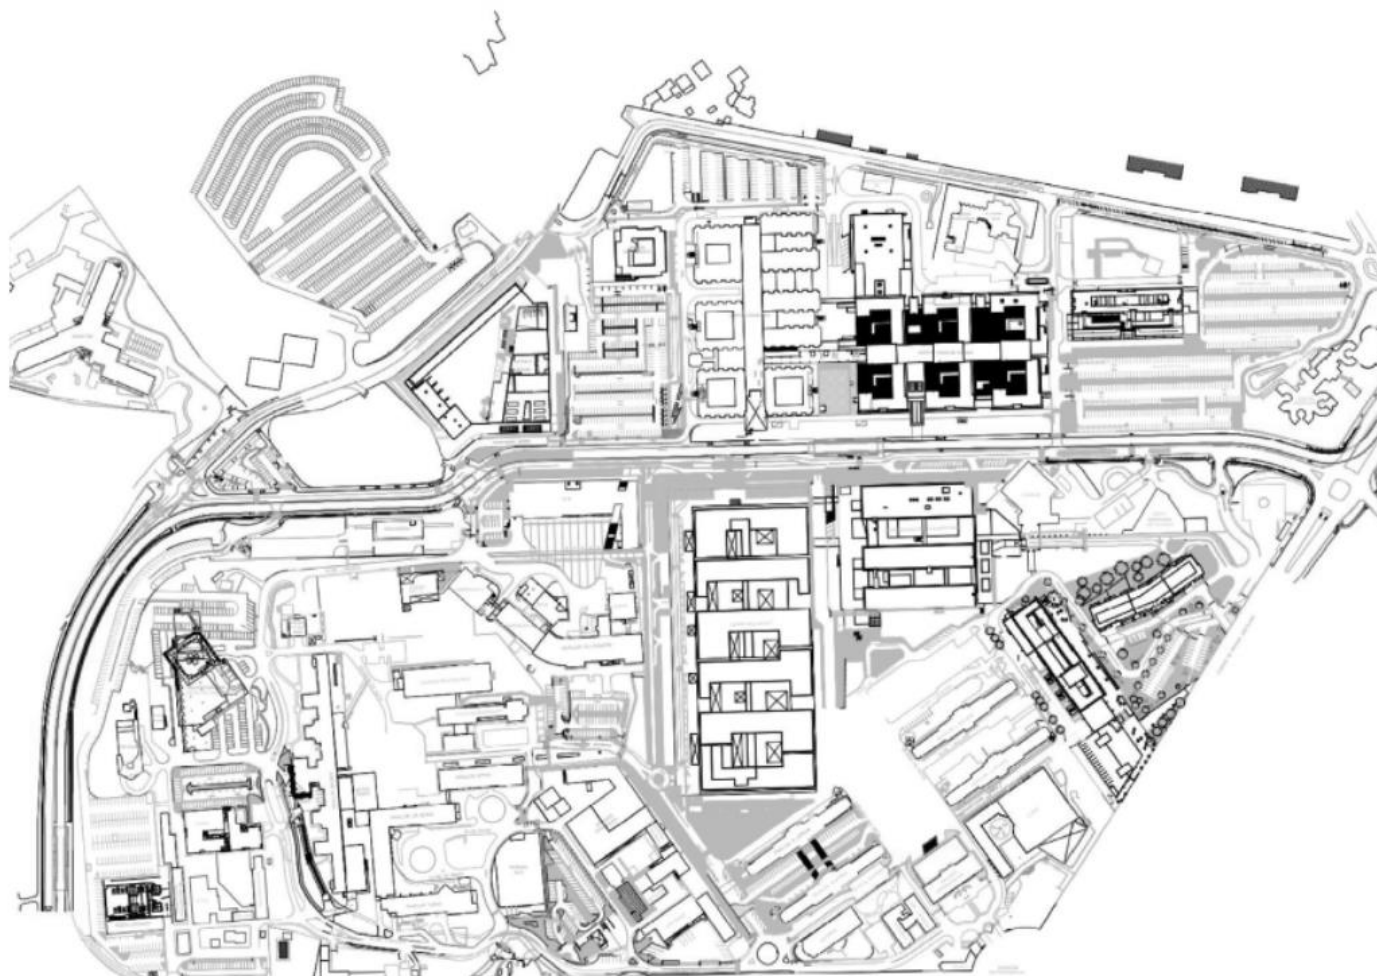
> 7. CROQUIS DE REPERAGE

adx Groupe		Croquis de repérage	Site	Sondages / Prélèvements		Unité de repérage			
Affaire	MA2507106470	LE GALL hugo	Bat. N/A	Mesure	X	Eléments de structure	Trémie sur plusieurs niveaux	Escaliers	Ouvertures
Opérateur			Adresse						
Date de réalisation	24/07/2025	Avenue du Professeur Jean Dausset SERVICE TECHIQUES 31300 Toulouse		Local non visité	Elément non inspecté
