Constat de l'état parasitaire dans les immeubles bâtis ou non bâtis

Numéro de dossier : EPFBR3_02_20250402_23-29048-1_BATIMENT_D_DEML
Norme employée : AFNOR NF P03-200 (Version de mai 2016)
Date du repérage : 16/04/2025
Heure d'arrivée : 09 h 00
Durée du repérage : 06 h 00
Date émission : 28/05/2025

Adresse : **BATIMENT D
BATIMENT ANNEXE
2 RUE DU Puits
29510 EDERN**

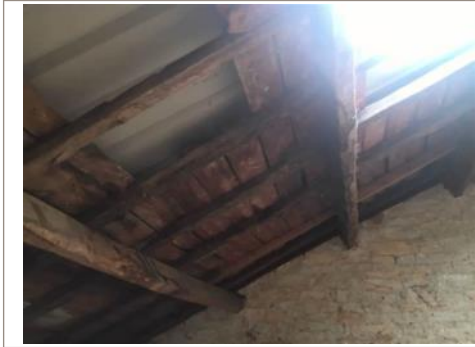
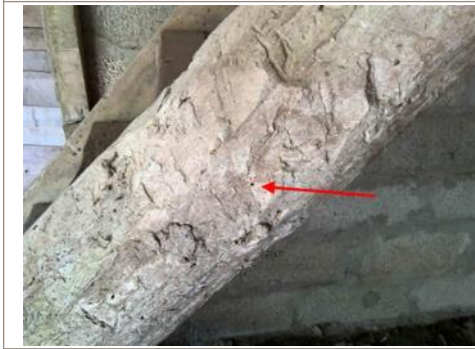
<p>Localisation : RDC - Pièce 1; RDC - Pièce 2; Étage - Pièce 1 Parasite : Petites vrillettes Indices : Bois dégradé, Présence de trous de sortie</p>
 	<p>Localisation : RDC - Pièce 1; RDC - Pièce 2; Étage - Pièce 1 Parasite : Petites vrillettes Indices : Bois dégradé, Présence de trous de sortie</p>
 	<p>Localisation : Étage - Pièce 1 Parasite : Petites vrillettes Indices : Bois dégradé, Présence de trous de sortie</p>
 	<p>Localisation : Étage - Pièce 1 Parasite : Moisissures Indices : Bois dégradé</p>
 	<p>Localisation : Étage - Pièce 1 Parasite : Petites vrillettes Indices : Bois dégradé, Présence de trous de sortie</p>
	<p>Localisation : Étage - Pièce 1 Parasite : Moisissures Indices : Bois dégradé</p>

Localisation : RDC - Pièce 1
Parasite : Petites vrillettes
Indices : Bois dégradé, Présence de trous de sortie
