## Rapport de repérage du plomb avant démolition

Numéro de dossier : EPFBR3\_02\_20250402\_23-29048-1\_BATIMENT\_E\_DEML  
Norme employée : AFNOR NF X46-035  
Date du repérage : 16/04/2025  
Heure d'arrivée : 09 h 00  
Date émission : 16/05/2025

Adresse : **BATIMENT E  
PETIT GARAGE  
2 RUE DU Puits  
29510 EDERN**

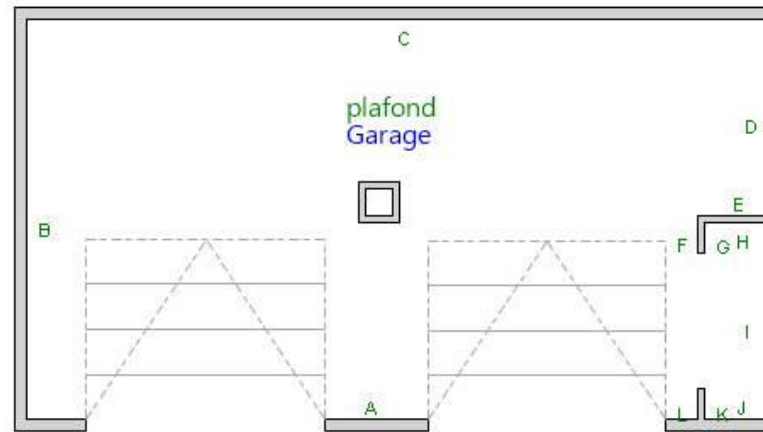
Bâtiment E

Propriétaire : EPF Bretagne  
14, Avenue Henri Fréville - CS90721-  
35207 RENNESBien : BATIMENT E  
PETIT GARAGE  
2 RUE DU PUIT  
29510 EDERNEtabli par : HELORET Franck  
Société : AED Groupe  
Le : 16/05/2025Croquis 1 / 2  
Version : V01  
du : 16/05/2025

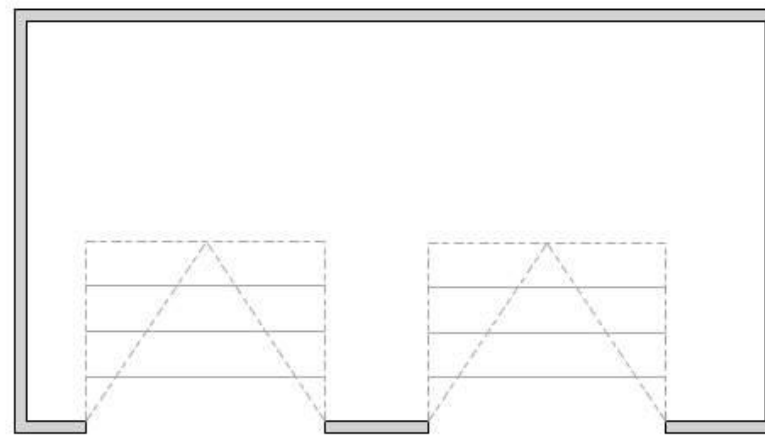
Extérieur

Croquis 2 / 2
