## Rapport de repérage du plomb avant démolition

Numéro de dossier : EPFBR3\_02\_20250402\_23-29048-1\_BATIMENT\_F\_DEML  
Norme employée : AFNOR NF X46-035  
Date du repérage : 16/04/2025  
Heure d'arrivée : 09 h 00  
Date émission : 16/05/2025

Adresse : **BATIMENT F  
HANGAR  
2 RUE DU PUIITS  
29510 EDERN**

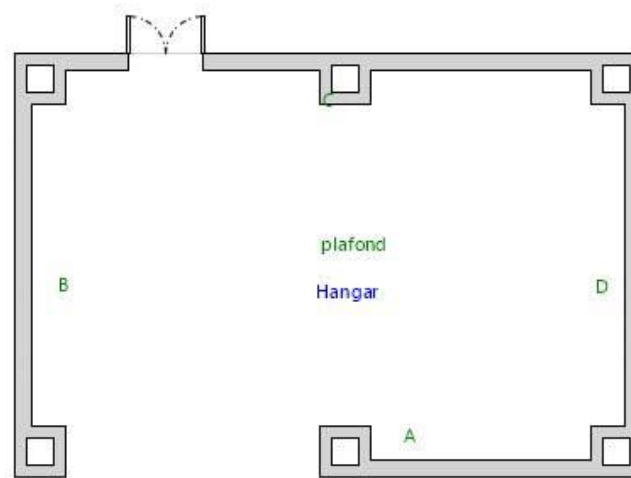
Propriétaire : EPF Bretagne  
14, Avenue Henri Fréville - CS90721-  
35207 RENNESBien : BATIMENT F  
HANGAR  
2 RUE DU PUIT  
29510 EDERNEtabli par : HELORET Franck  
Société : AED Groupe  
Le : 16/05/2025Croquis 1 / 2  
Version : V01  
du : 16/05/2025

Hangar

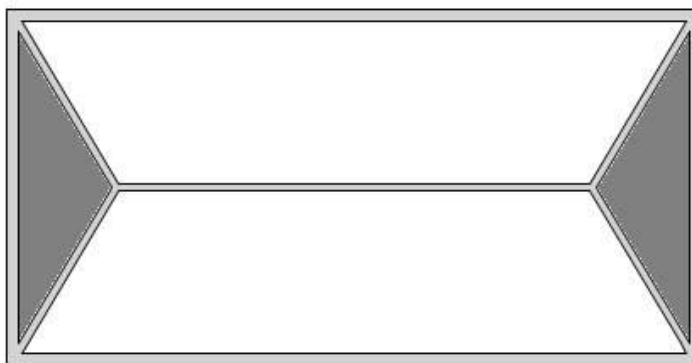
Croquis 2 / 2

Toiture
