Rapport de repérage du plomb avant démolition

Numéro de dossier : EPFBR3_02_20250402_23-29048-1_BATIMENT_H_DEML
Norme employée : AFNOR NF X46-035
Date du repérage : 16/04/2025
Heure d'arrivée : 09 h 00
Date émission : 16/05/2025

Adresse : **BATIMENT H
BATIMENT ANNEXE
2 RUE DU Puits
29510 EDERN**

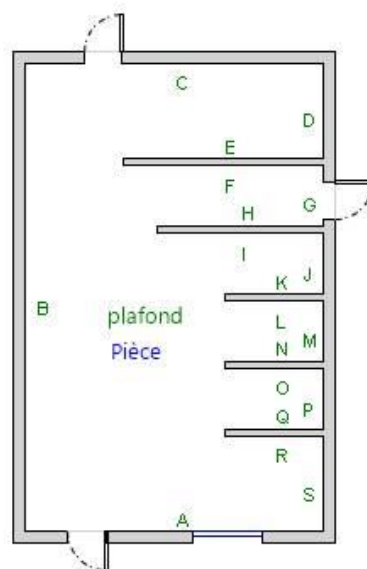
Propriétaire : EPF Bretagne
14, Avenue Henri Fréville - CS90721-
35207 RENNESBien : BATIMENT H
BATIMENT ANNEXE
2 RUE DU PUIT
29510 EDERNEtabli par : HELORET Franck
Société : AED Groupe
Le : 16/05/2025Croquis 1 / 2
Version : V01
du : 16/05/2025

Bâtiment h

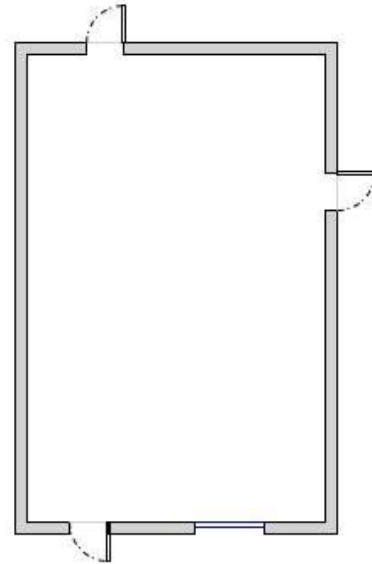
Croquis 2 / 2

Extérieur
