OISE - PIERREFONDS
CHÂTEAU DE PIERREFONDS

PROJET DE TRAVAUX

Restauration du mur de soutènement
rue Viollet-le-Duc

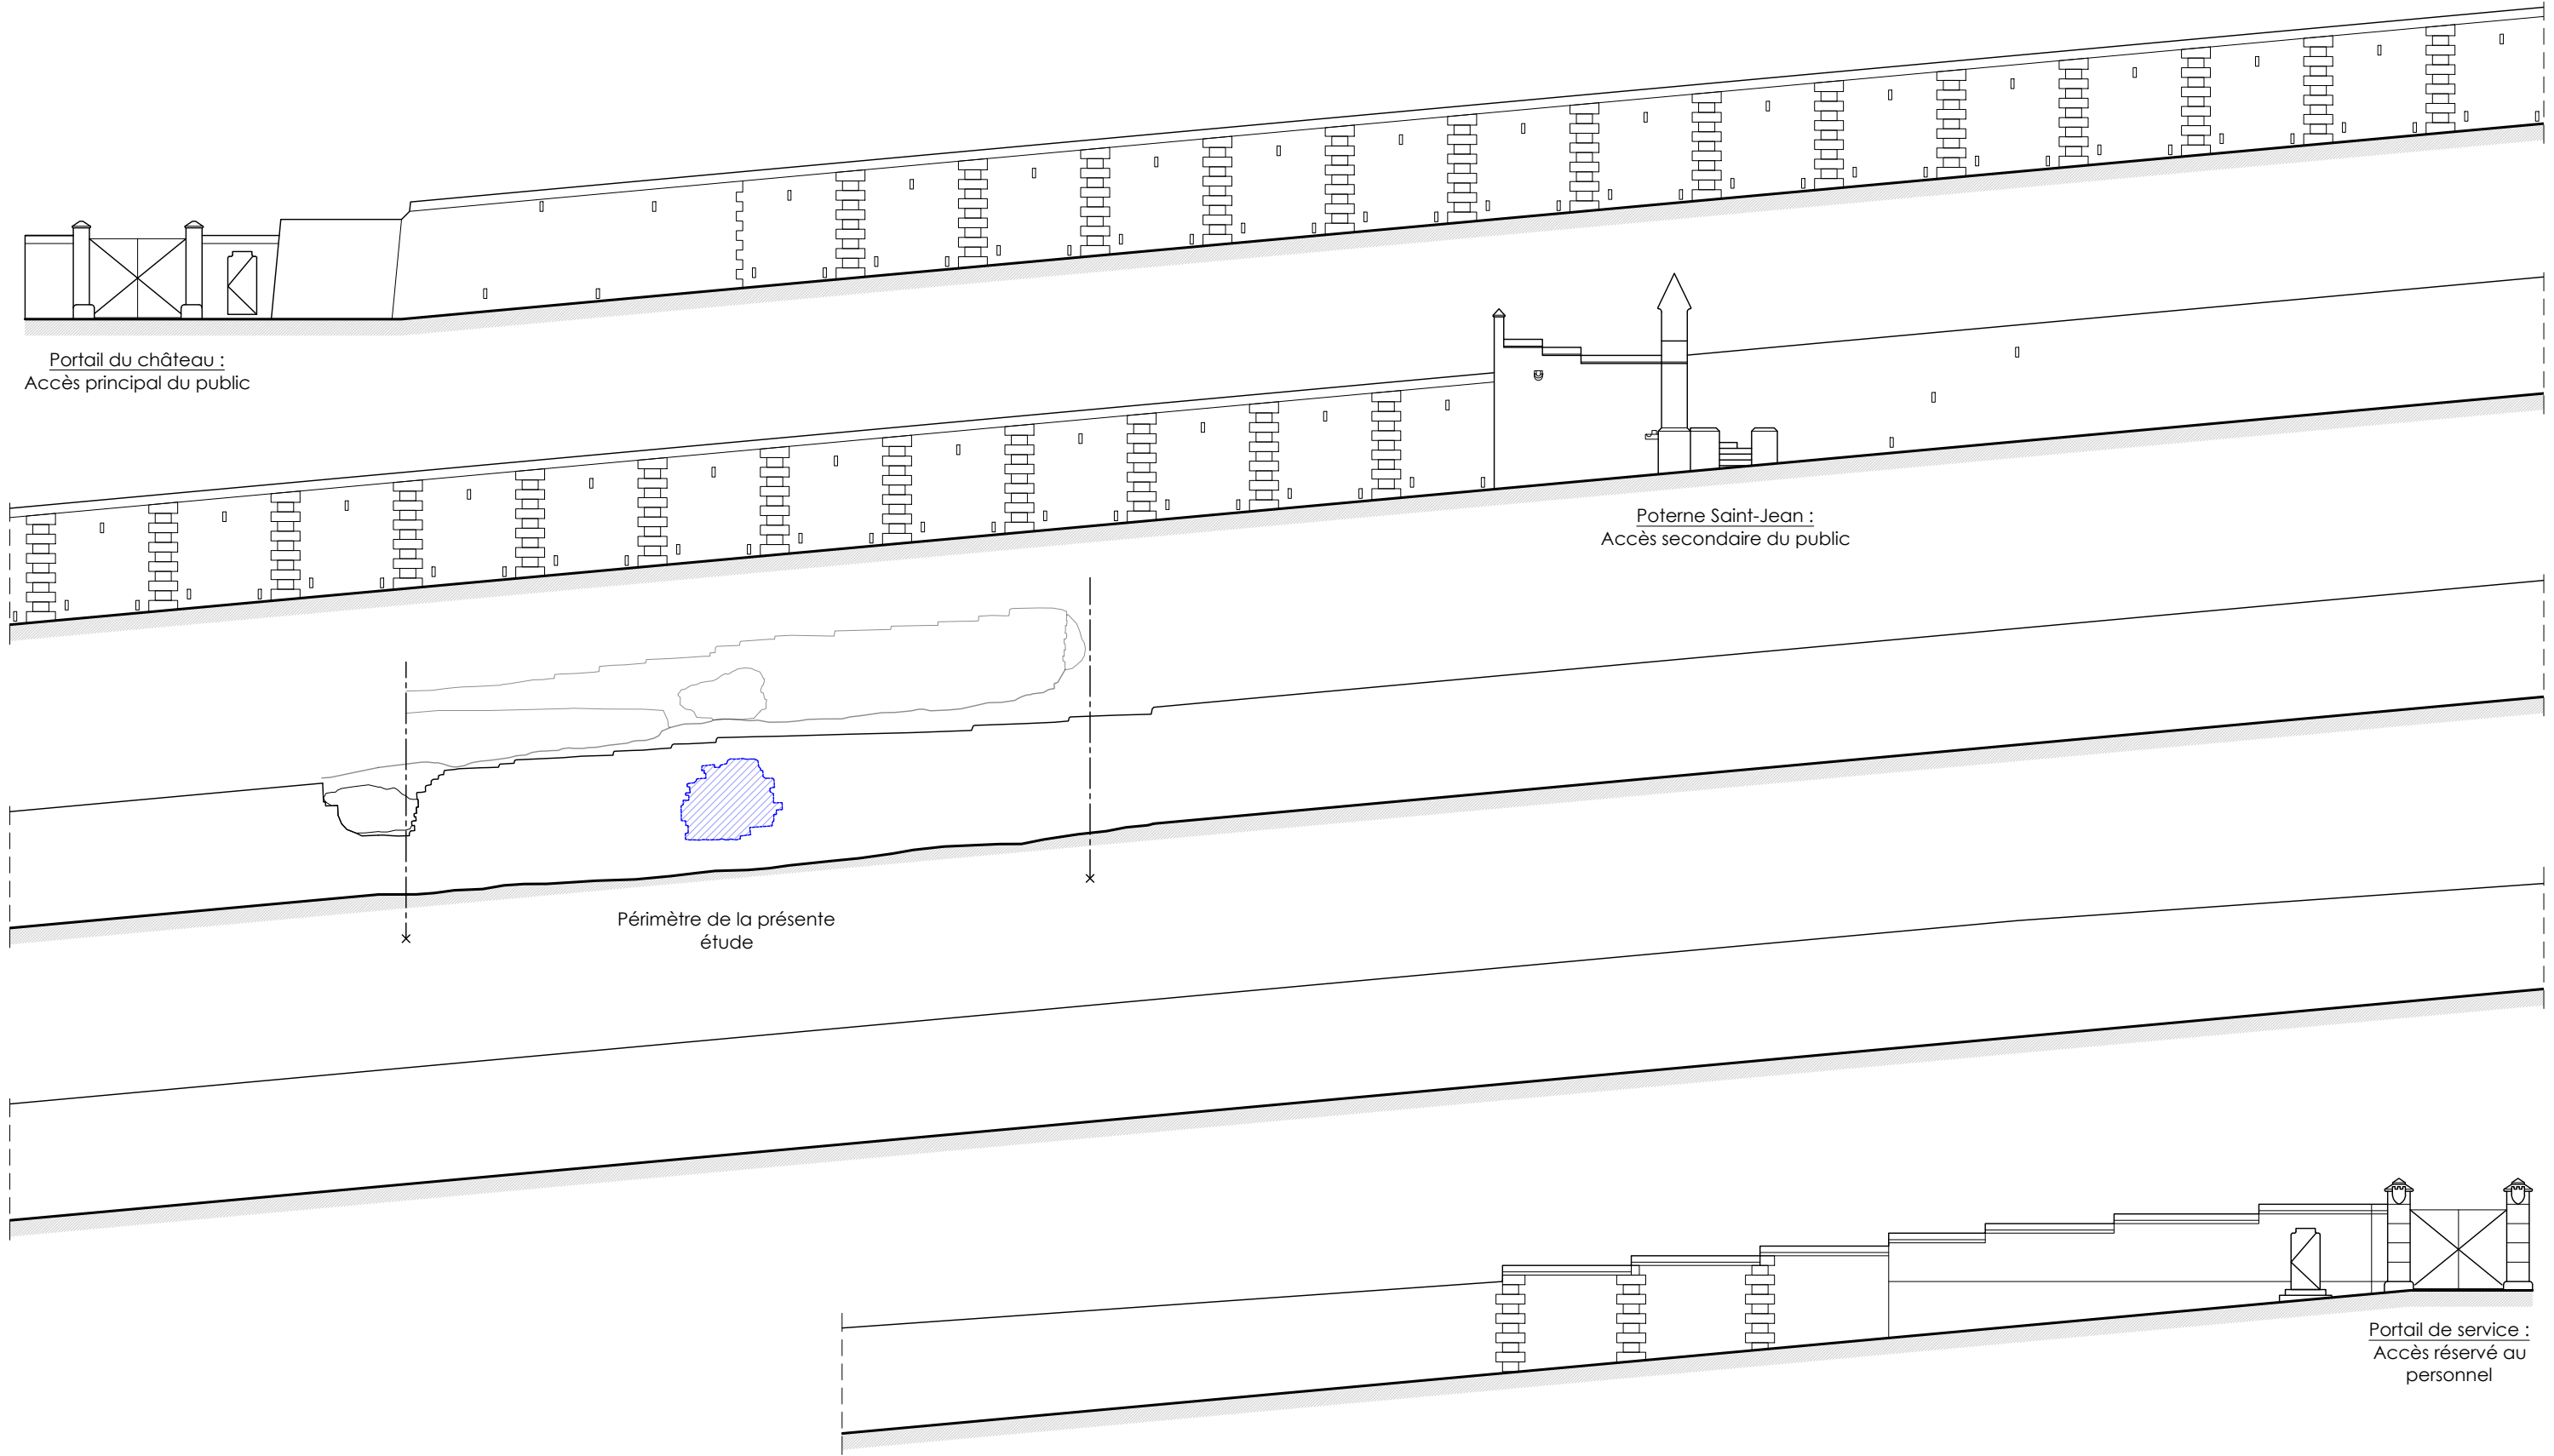
OISE - PIERREFONDS	
CHÂTEAU DE PIERREFONDS	
PROJET DE TRAVAUX	02
Restauration du mur de soutènement rue Viollet-le-Duc	
EA 02 ÉLEVATION GÉNÉRALE	
ÉTAT ACTUEL	Février 2026

Déformation principale
du mur de clôture

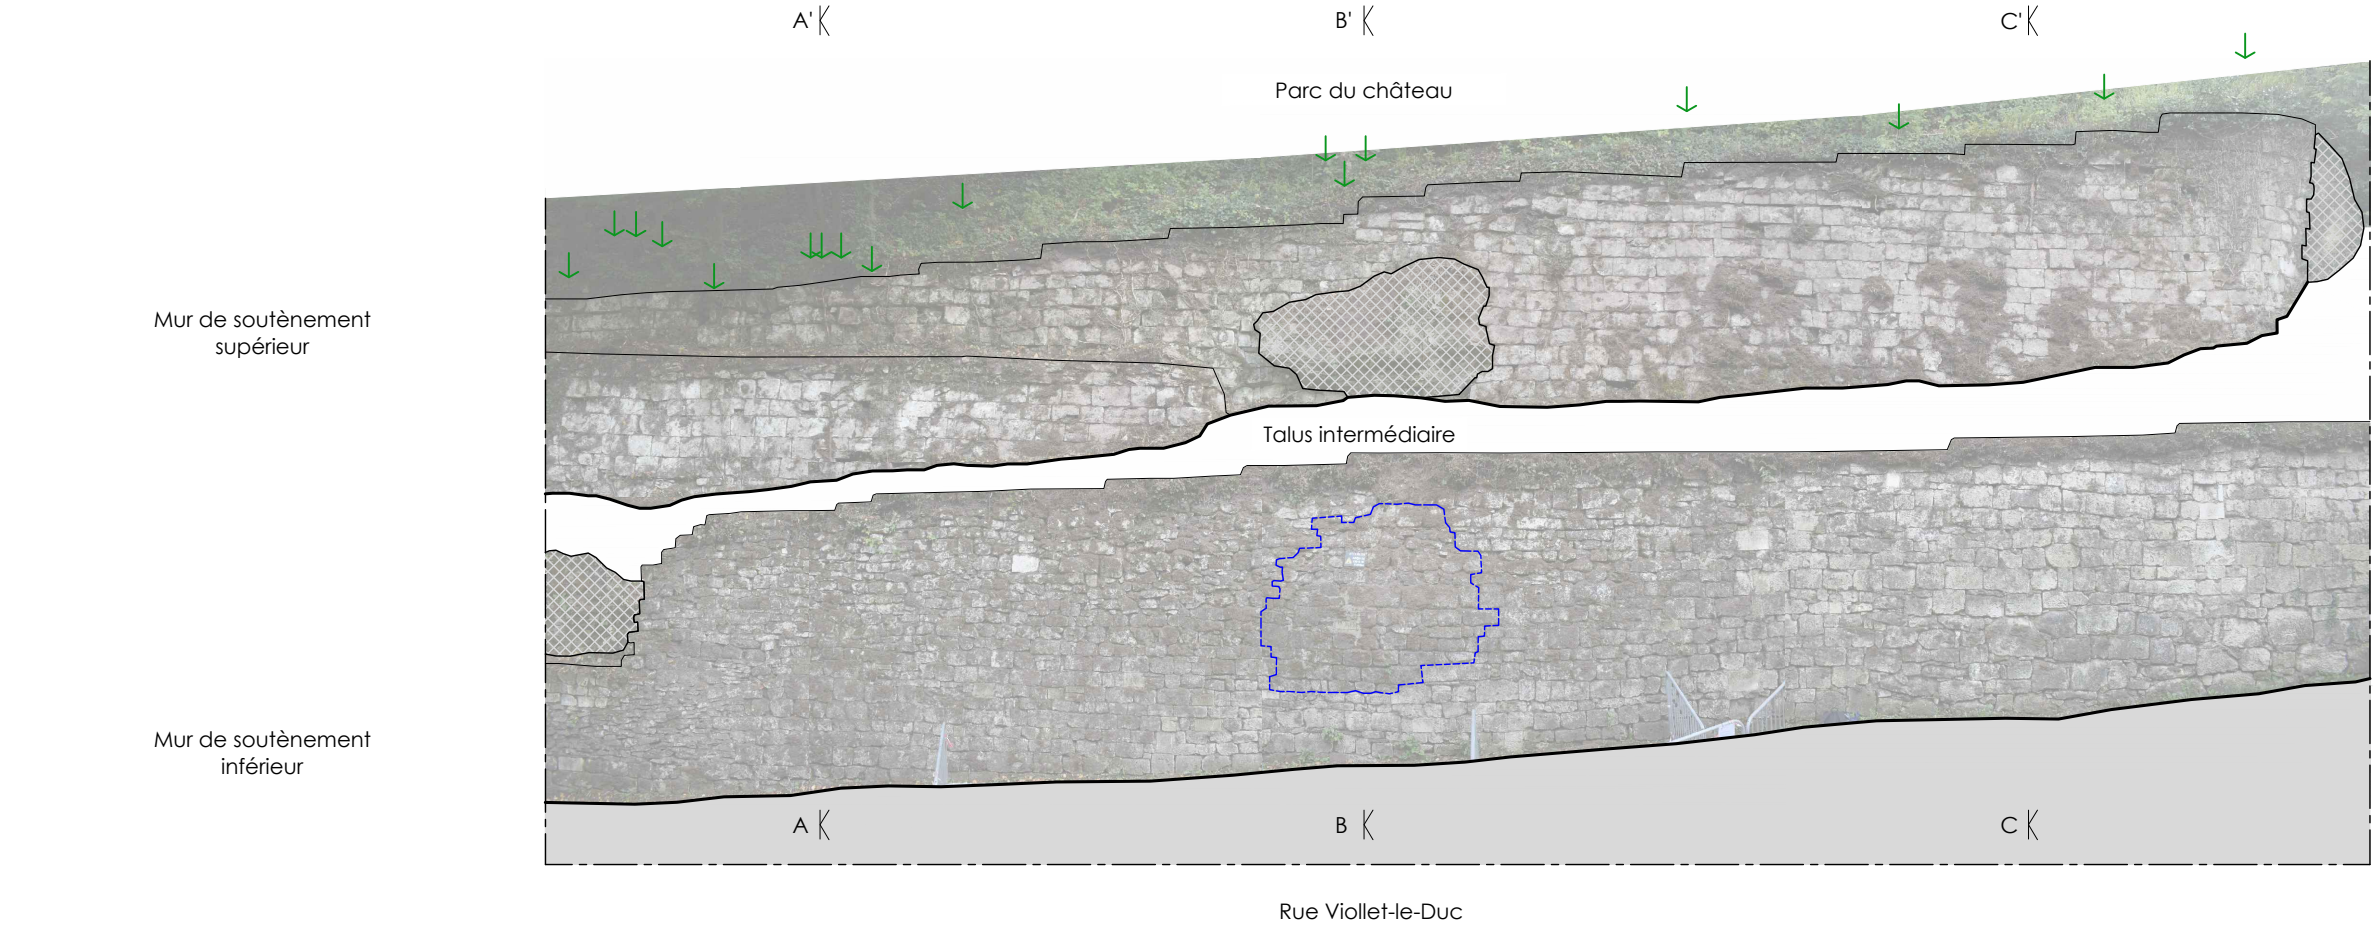
Déformation principale du mur inférieur		PROJET DE TRAVAUX	03
		Restauration du mur de soutènement rue Viollet-le-Duc	
		EA 03 ÉLEVATION	
Pierre Bortolussi & Associés - ACMH - Ile de France		ÉTAT ACTUEL	
		Février 2026

LÉGENDE		OISE - PIERREFONDS	
  Rocher apparent

Arbre	CHÂTEAU DE PIERREFONDS

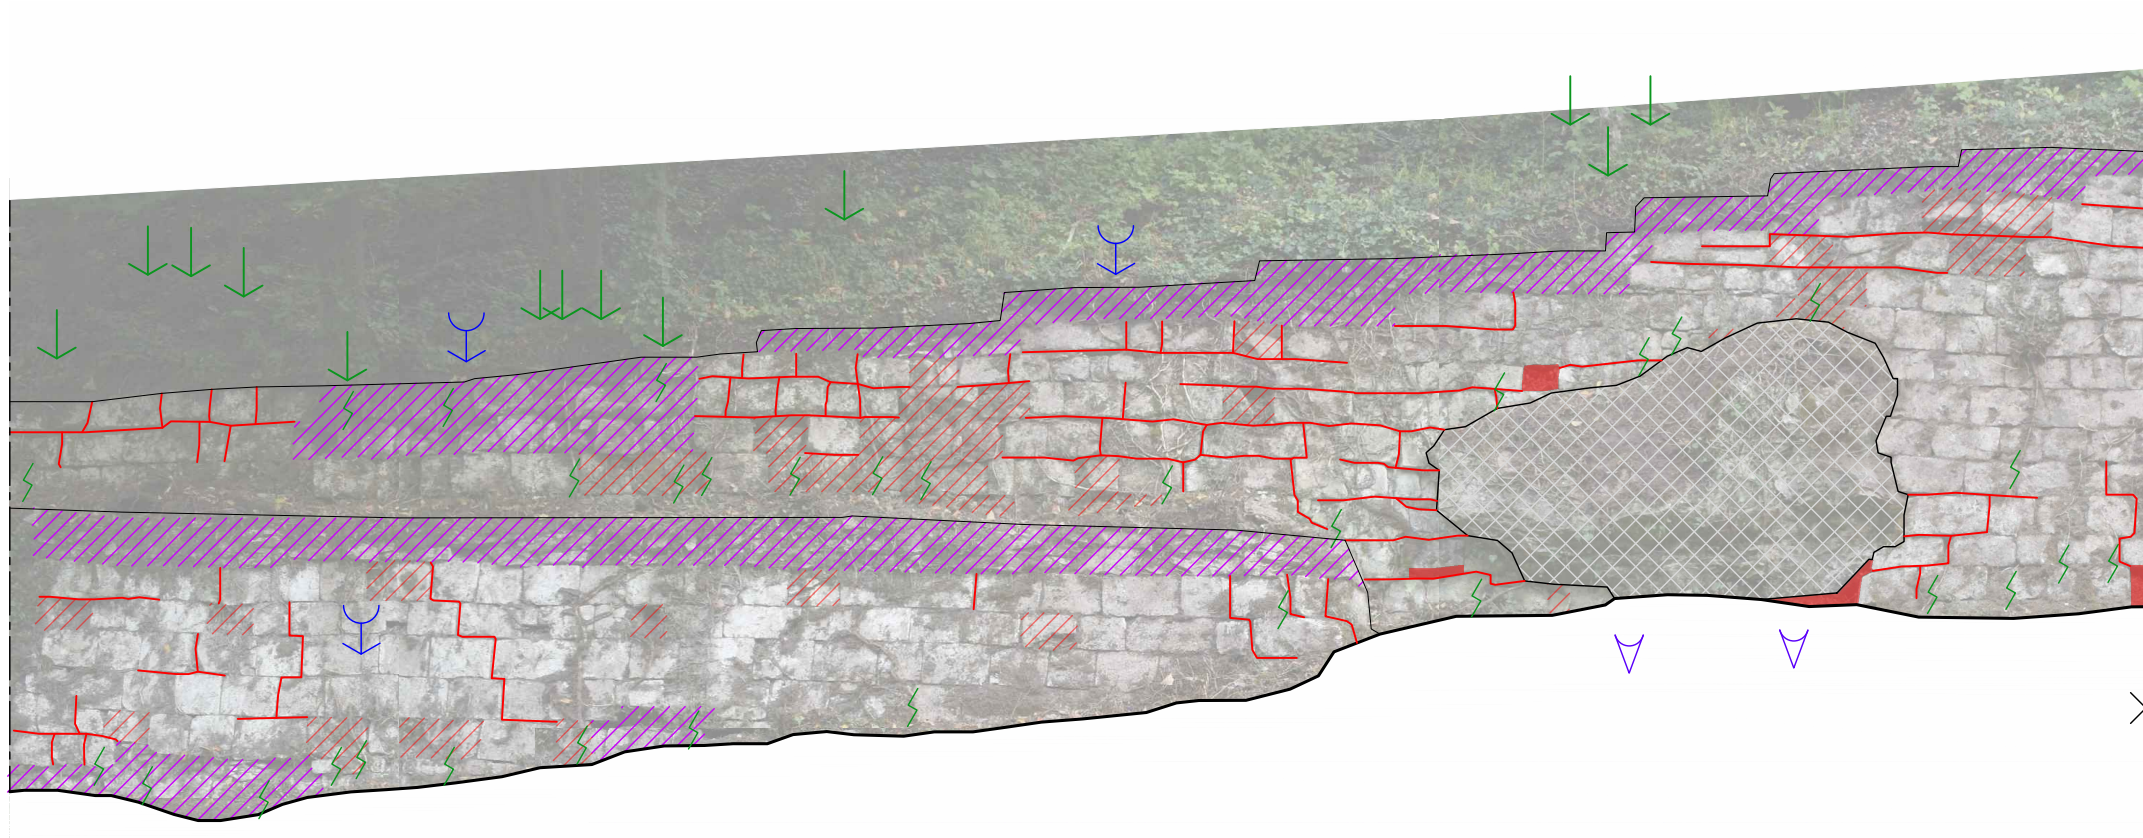
MS-EN
Mur de soutènement supérieur,
élévation moitié Nord

↯ Déformation, déversement

■ Pierres manquantes

/// Parement lacunaire,
refoulement profond

⚡ Racines

— Dislocation du parement

/// Altération profonde
des moellons

● Pierres remplacées,
joints au mortier ciment

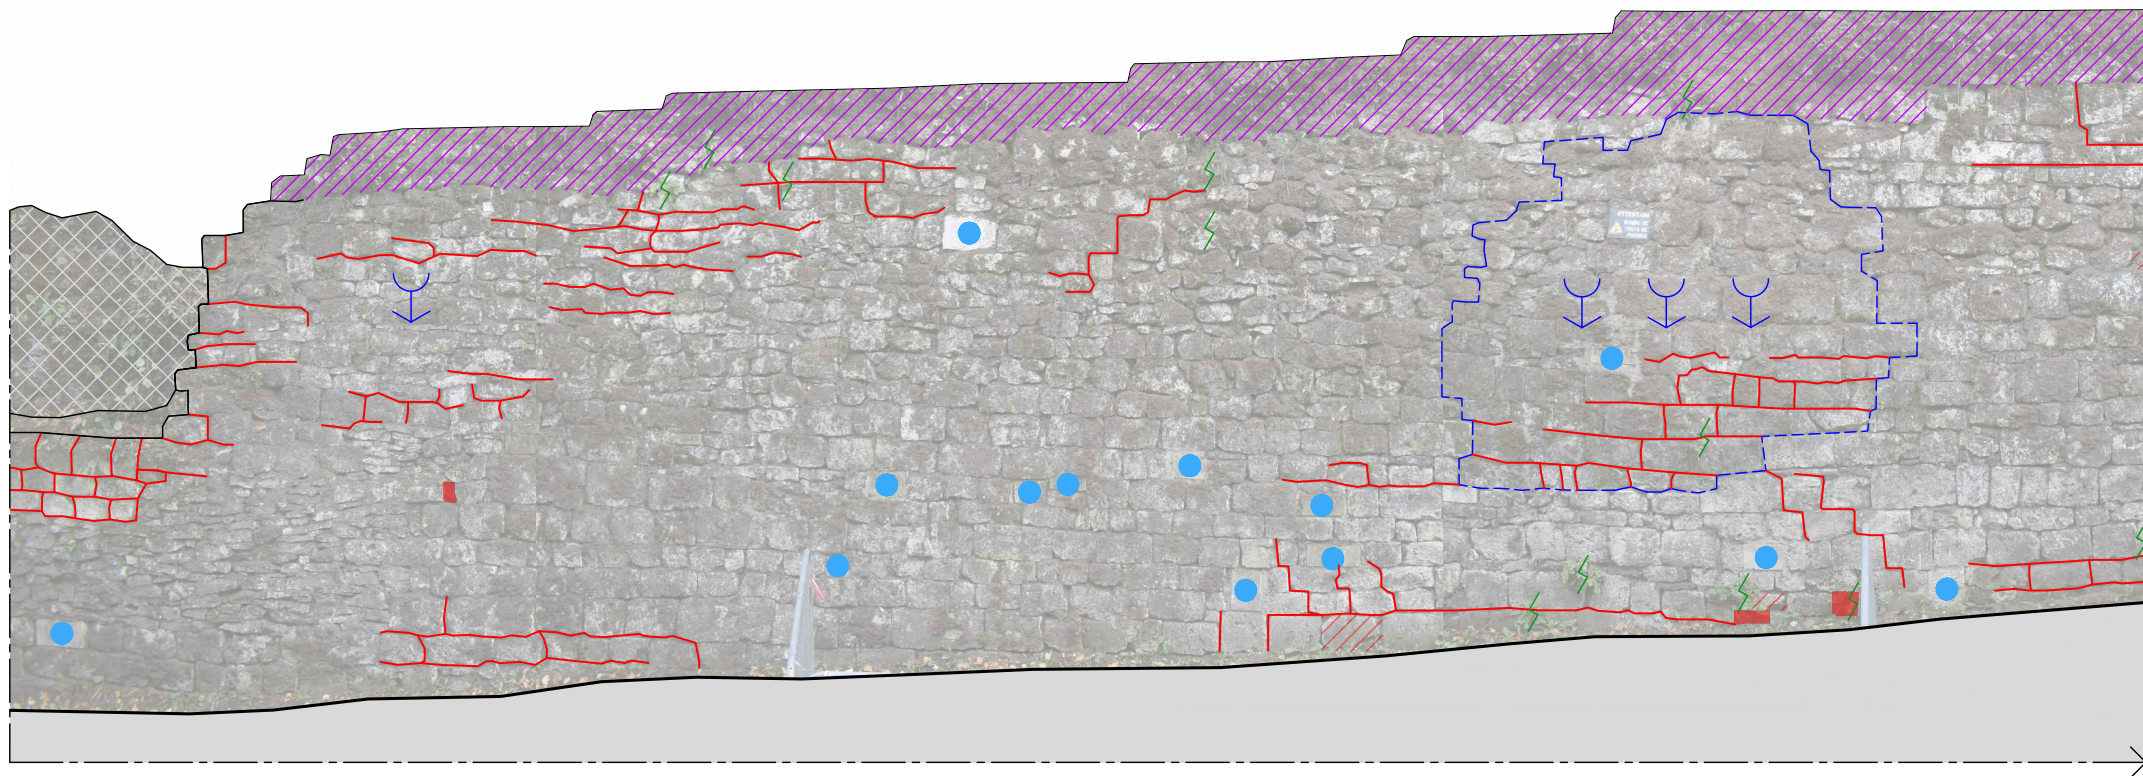
Mur de soutènement inférieur,
élévation moitié Nord

↳ Déformation, déversement

■ Pierres manquantes

/// Parement lacunaire,
refoulement profond

— Dislocation du parement

/// Altération profonde
des moellons

● Pierres remplacées,
joints au mortier ciment

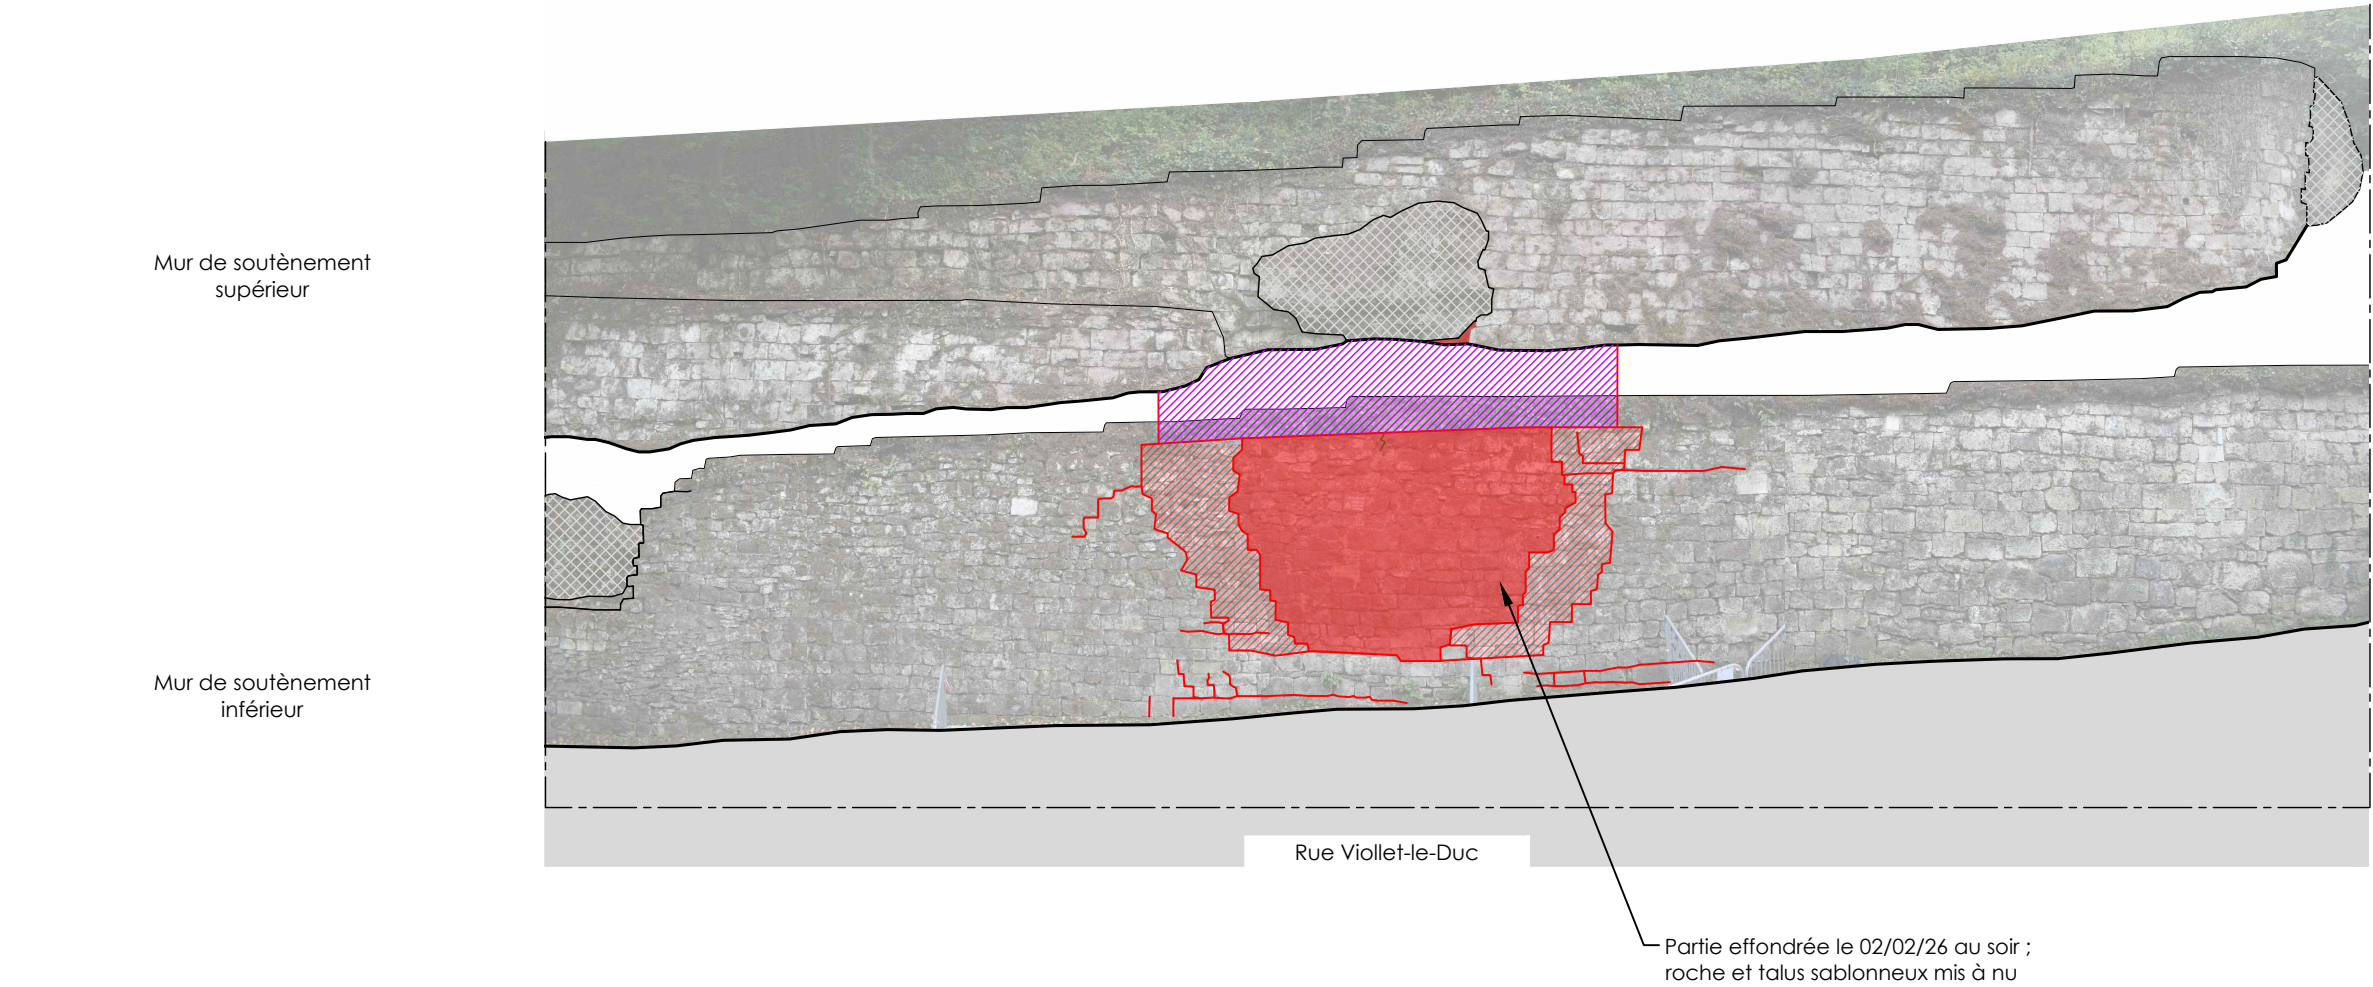
LÉGENDE		OISE - PIERREFONDS CHÂTEAU DE PIERREFONDS	
Partie effondrée	Risque de chute imminente de parement	PROJET DE TRAVAUX	08
Dislocation du parement	Risque d'affaissement imminent de terres végétales et de blocage	Restauration du mur de soutènement rue Viollet-le-Duc	
ÉCH. 1/100		ES Conservatoire 01 ÉTAT SANITAIRE	
Pierre Bortolussi & Associés - ACMH - Ile de France		Février 2026

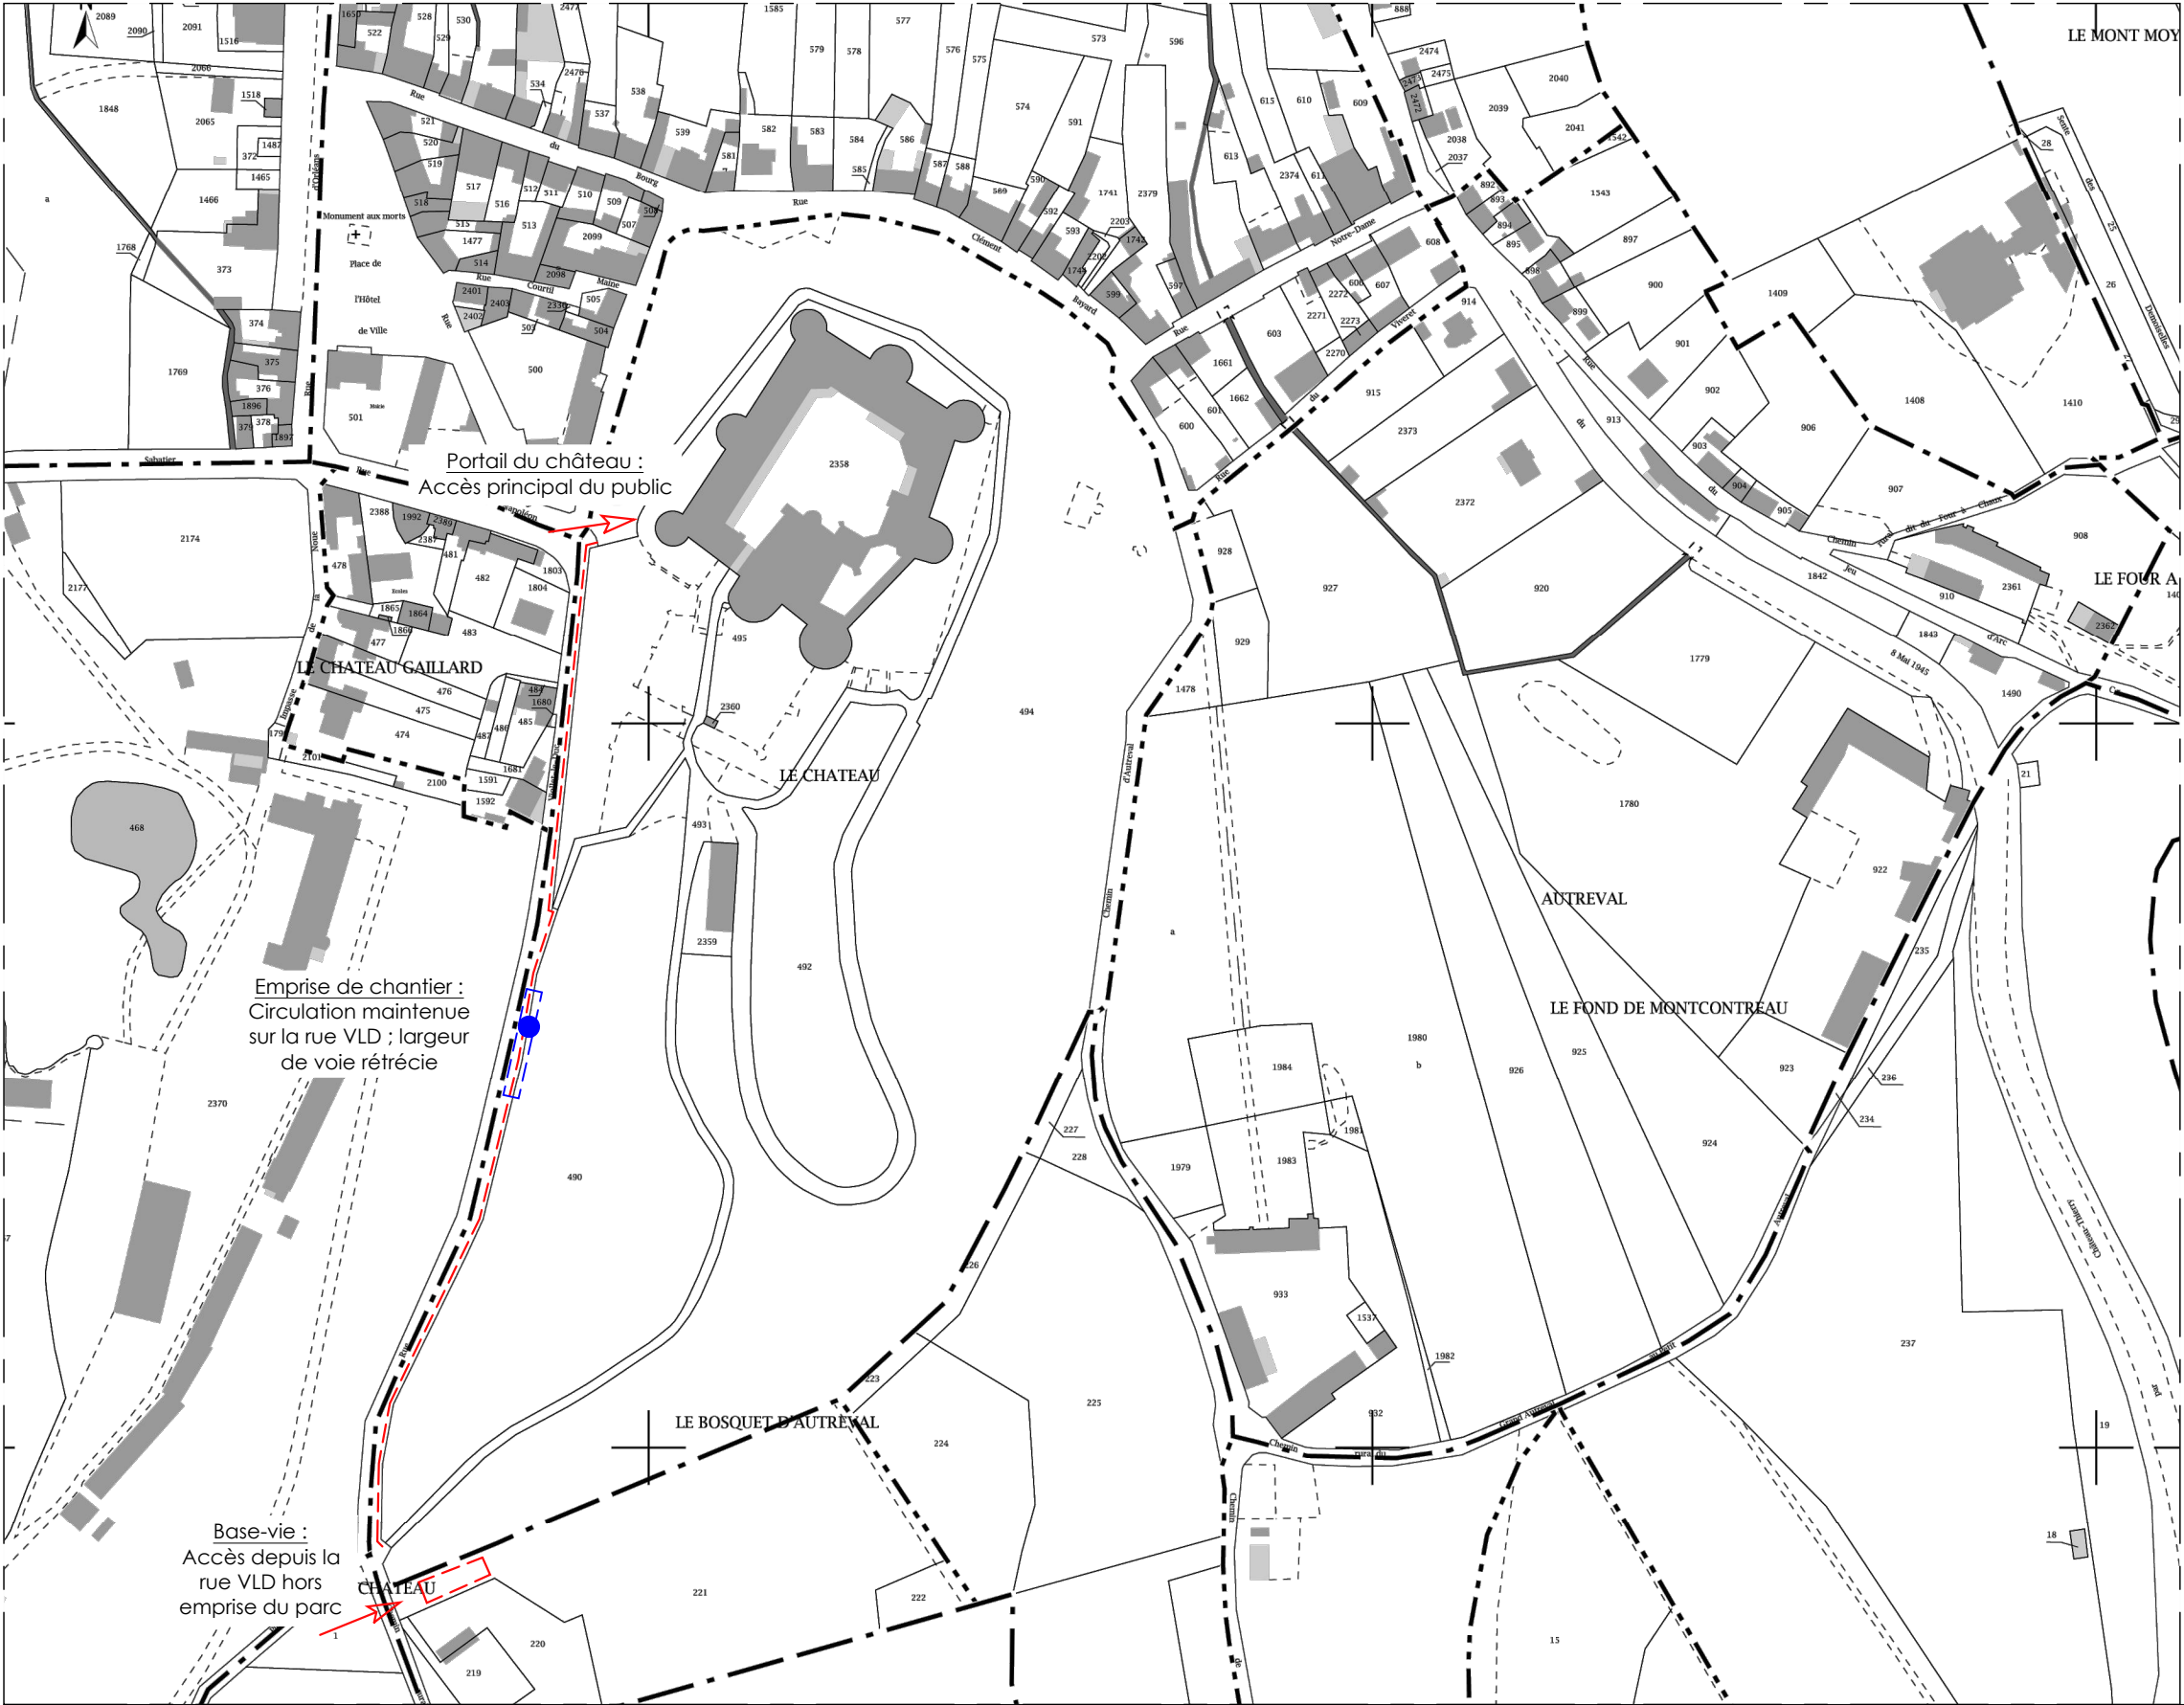
EP 04 PLAN D'INSTALLATION DE CHANTIER
ÉTAT PROJETÉ

- Linéaire du mur de soutènement
rue Viollet-le-Duc
- Base-vie de chantier
- Emprise de chantier sur la rue (35 mètres linéaires)
- Déformation principale du mur de clôture
