DOSSIER TECHNIQUE AMIANTE

Rapport N° 463603 établi le 25/01/2018

**MOY 2000 Délégation côte d'azur
CNRS - CAMPUS AZUR
250 RUE ALBERT EINSTEIN
Bâtiment VLA030-n°3
06560 VALBONNE**

Dossier Technique Amiante	N° : 463603 25/01/2018
Immeuble bâti concerné :	CNRS - CAMPUS AZUR 250 RUE ALBERT EINSTEIN - Bâtiment VLA030-n°3 - 06560 VALBONNE

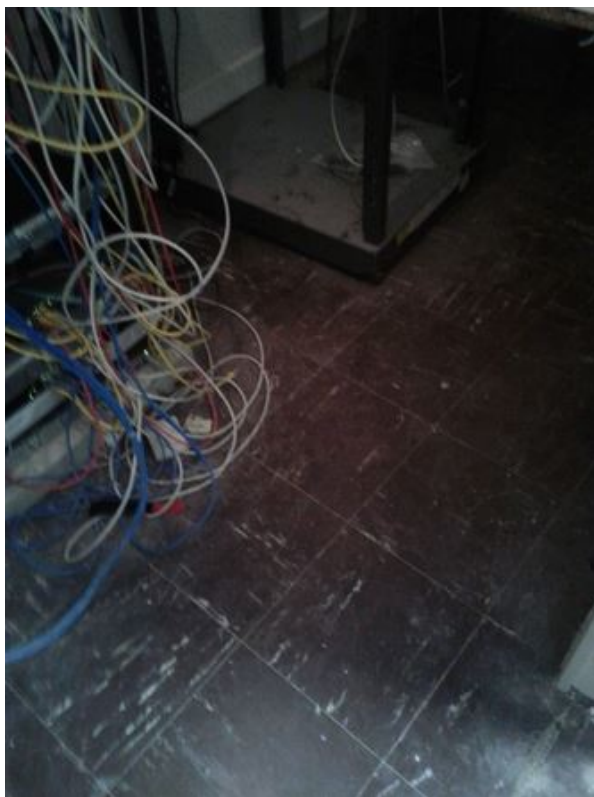
P3 - B003 (Sous-sol) - Sol - Dalles de sol chocolat

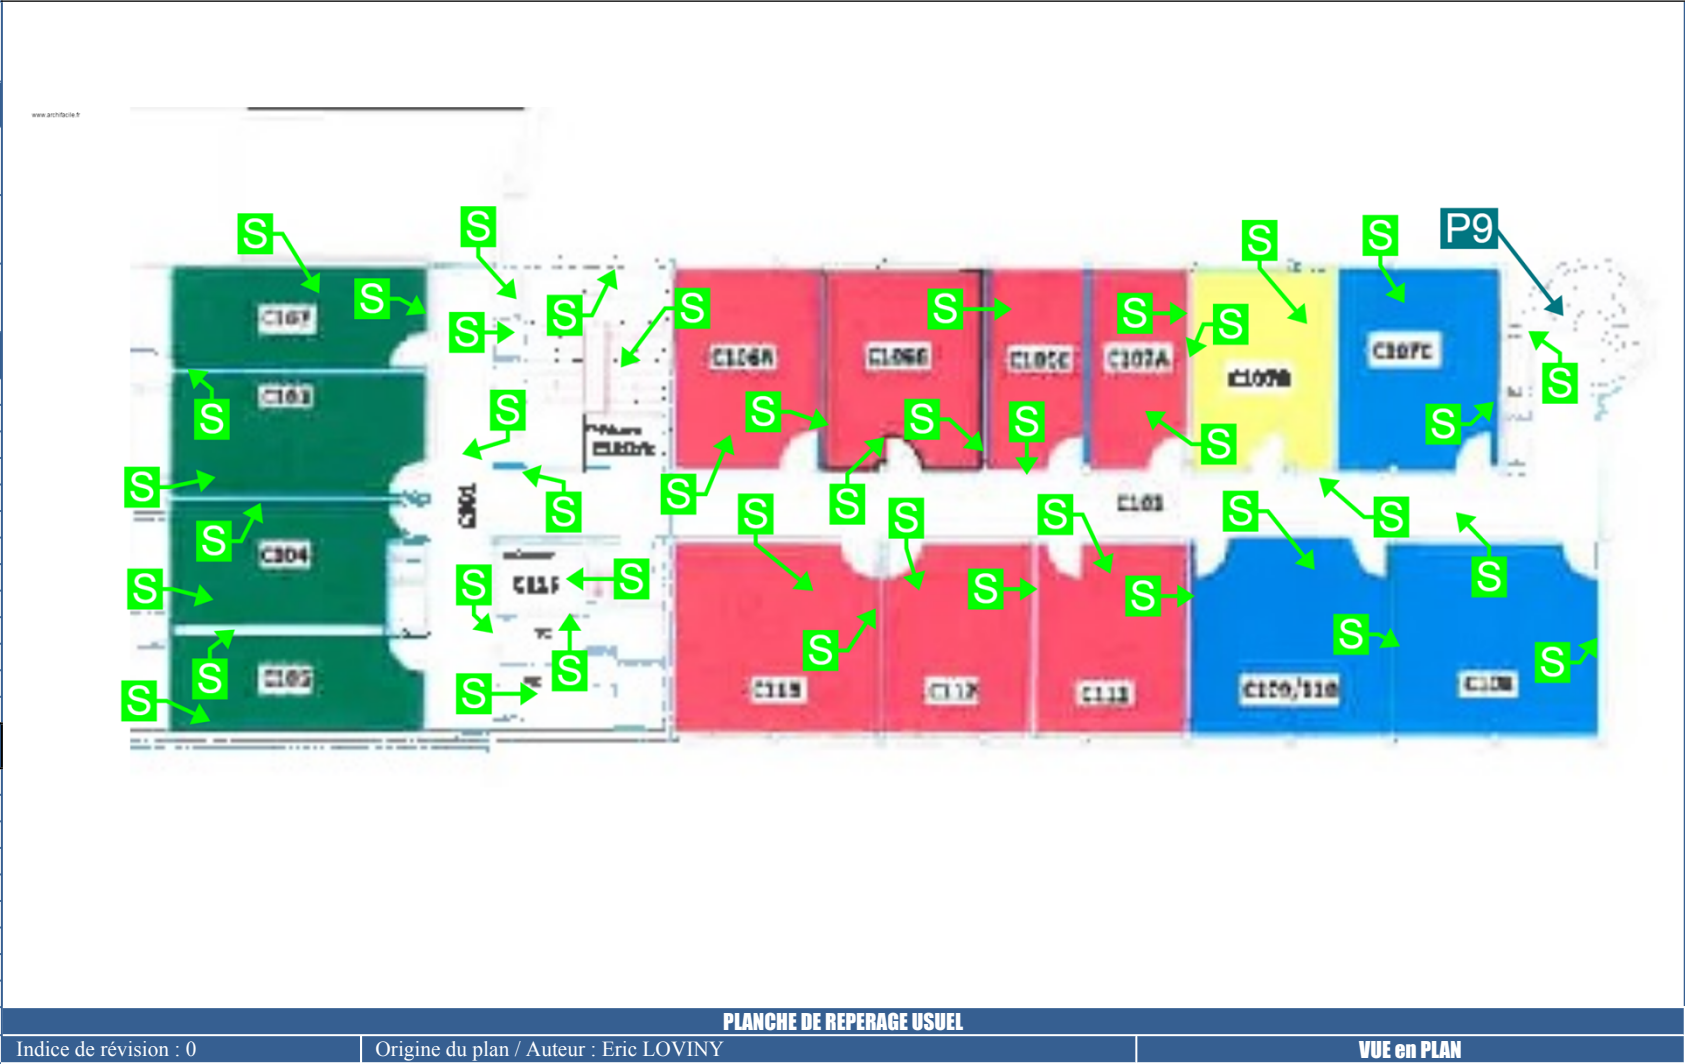
PLANCHE DE REPERAGE USUEL

Planche N°3 / 3	NIVEAU: R+1- SONDAGE
LEGENDE	
P	Prélèvement négatif
P	Prélèvement positif
S	Sondage
Matériaux ou Produits Contenant de l'Amiante	Représentation graphique
Divers	Représentation graphique
