Planche de repérage  
des matériaux et produits  
à base d'amiante

PJ BOBIGNY  
Sous-sol / Z2  
173, avenue Paul Vaillant Couturier  
93009 BOBIGNY

Affaire : 40\_PJ BOBIGNY  
Indice n° : 0 En date du : 07/06/2017  
Réalise par : Olivier MYRTLIL

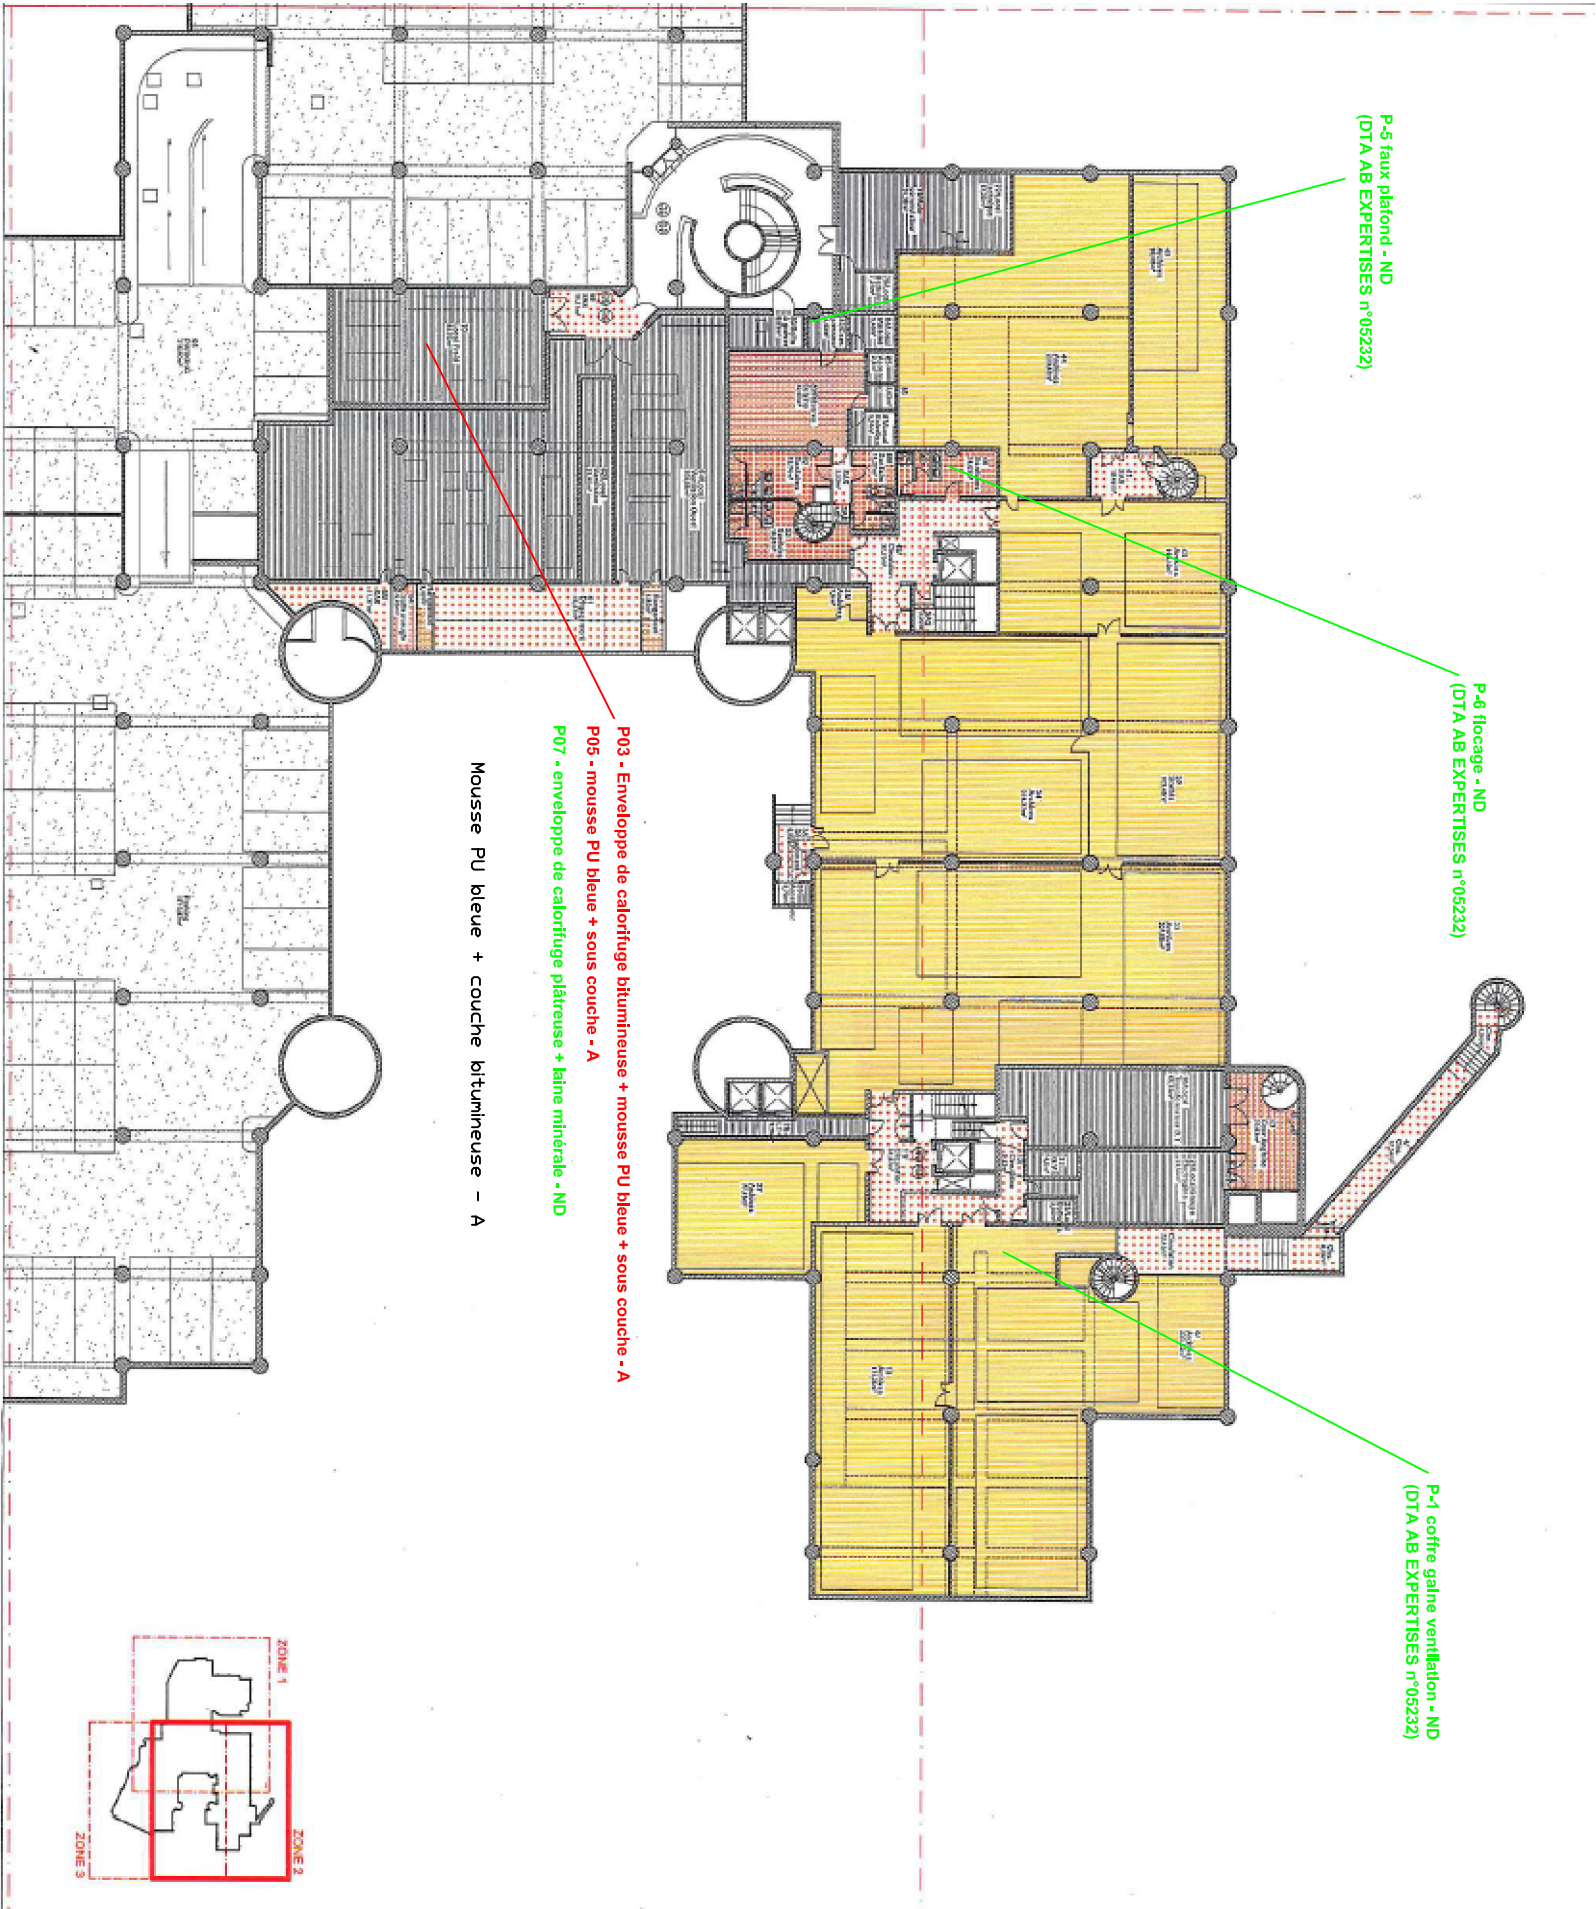
Nota: Il convient de considérer que les calorifuges bitumineux sur réseaux d'eau glacée amiantés, sont présents dans l'ensemble des gâines techniques, vides sanitaires, locaux techniques chauffage et climatisation.

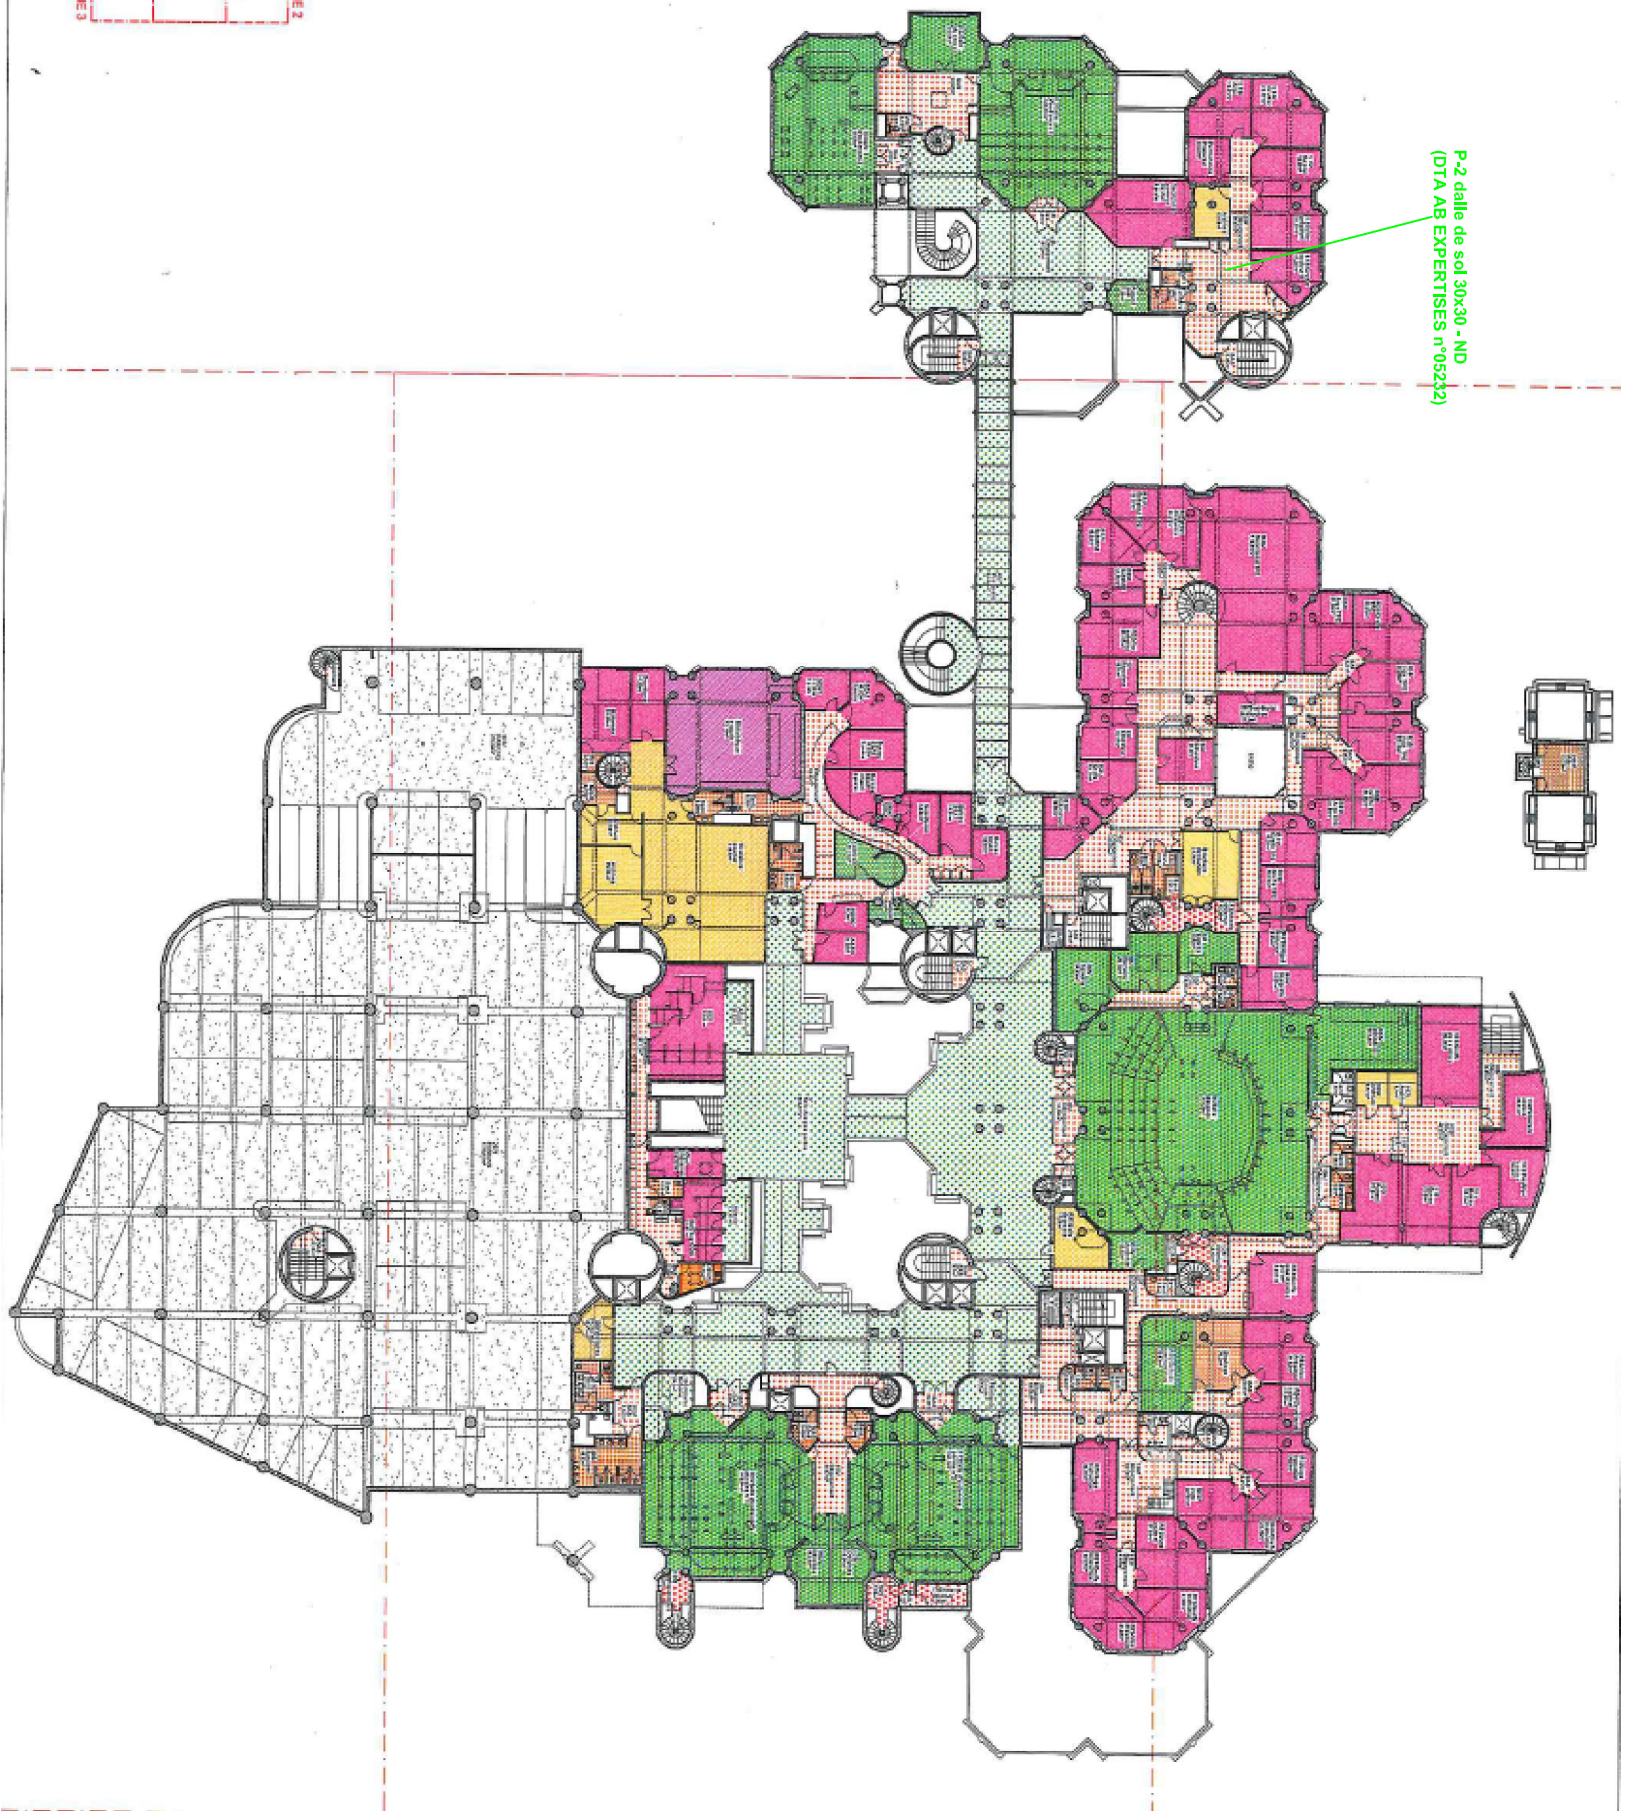
PJ BOBIGNY  
*Pas Perdus*  
173, avenue Paul Vaillant Couturier  
93009 BOBIGNY

Nota: Il convient de considérer que les calorifuges bitumineux sur réseaux d'eau glacée amiantés, sont présents dans l'ensemble des gâines techniques, vides sanitaires, locaux techniques chauffage et climatisation.

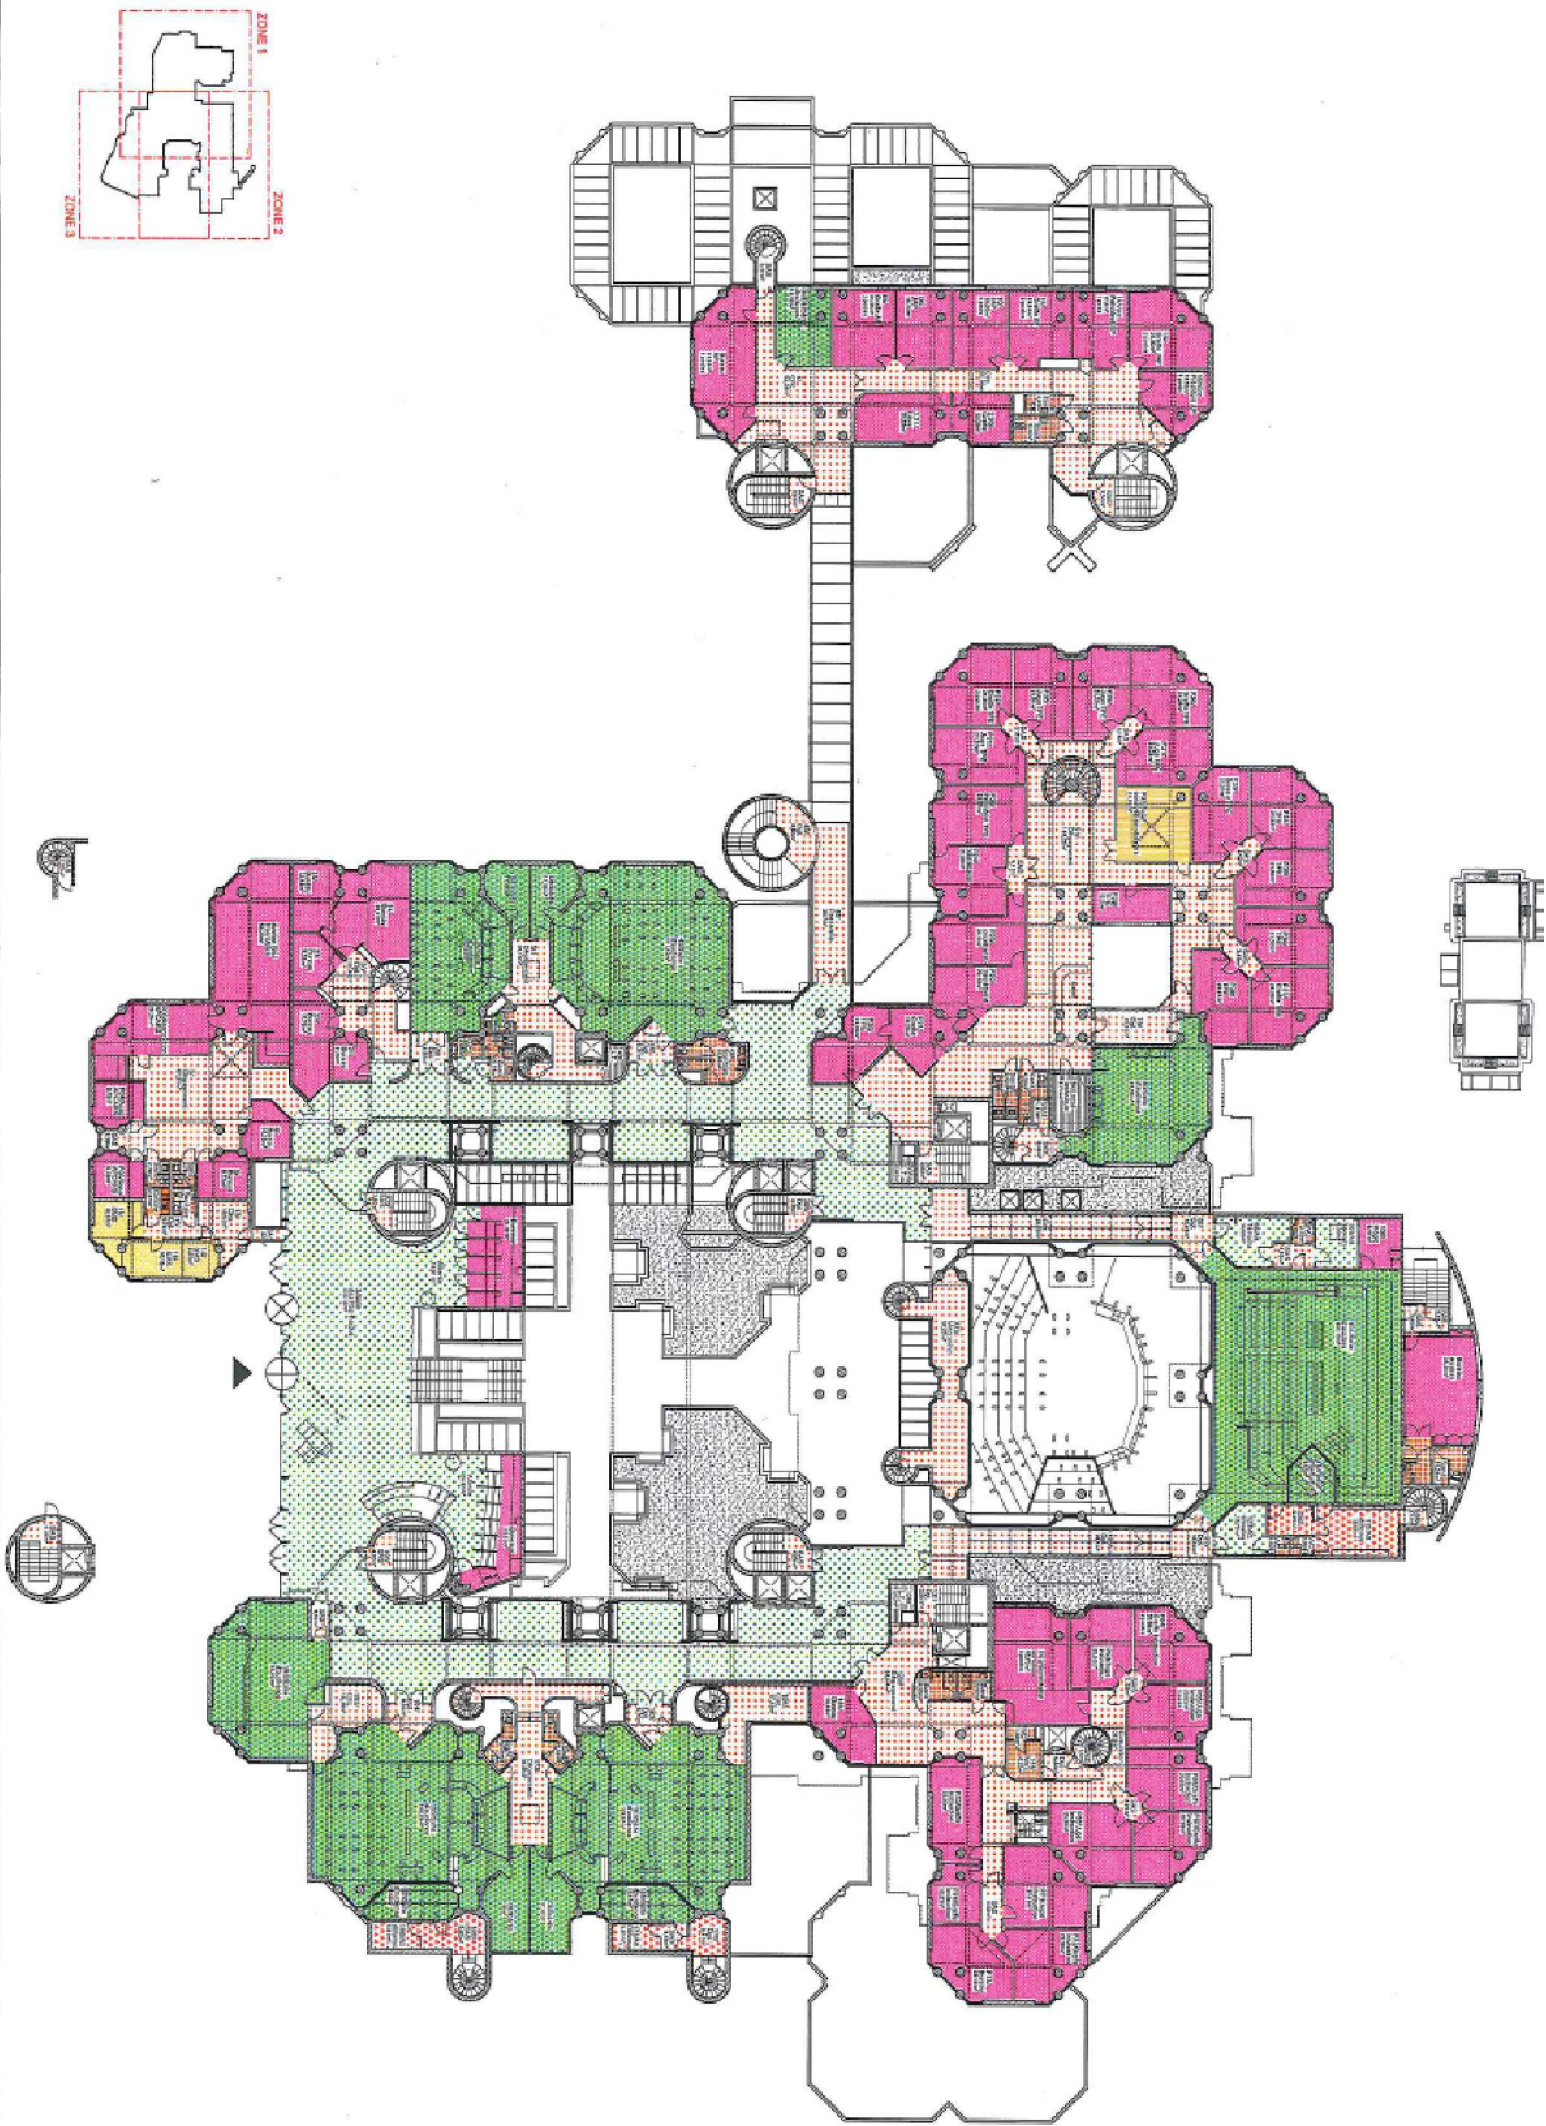
PJ BOBIGNY  
Paris  
173, avenue Paul Vaillant Couturier  
93009 BOBIGNY

Dalle de sol + colle noire  
NOTE: AC1  
Dégradation:

Nota: Il convient de considérer que les calorifuges bitumineux sur réseaux d'eau glacée amiantés, sont présents dans l'ensemble des gâines techniques, vides sanitaires, locaux techniques chauffage et climatisation.

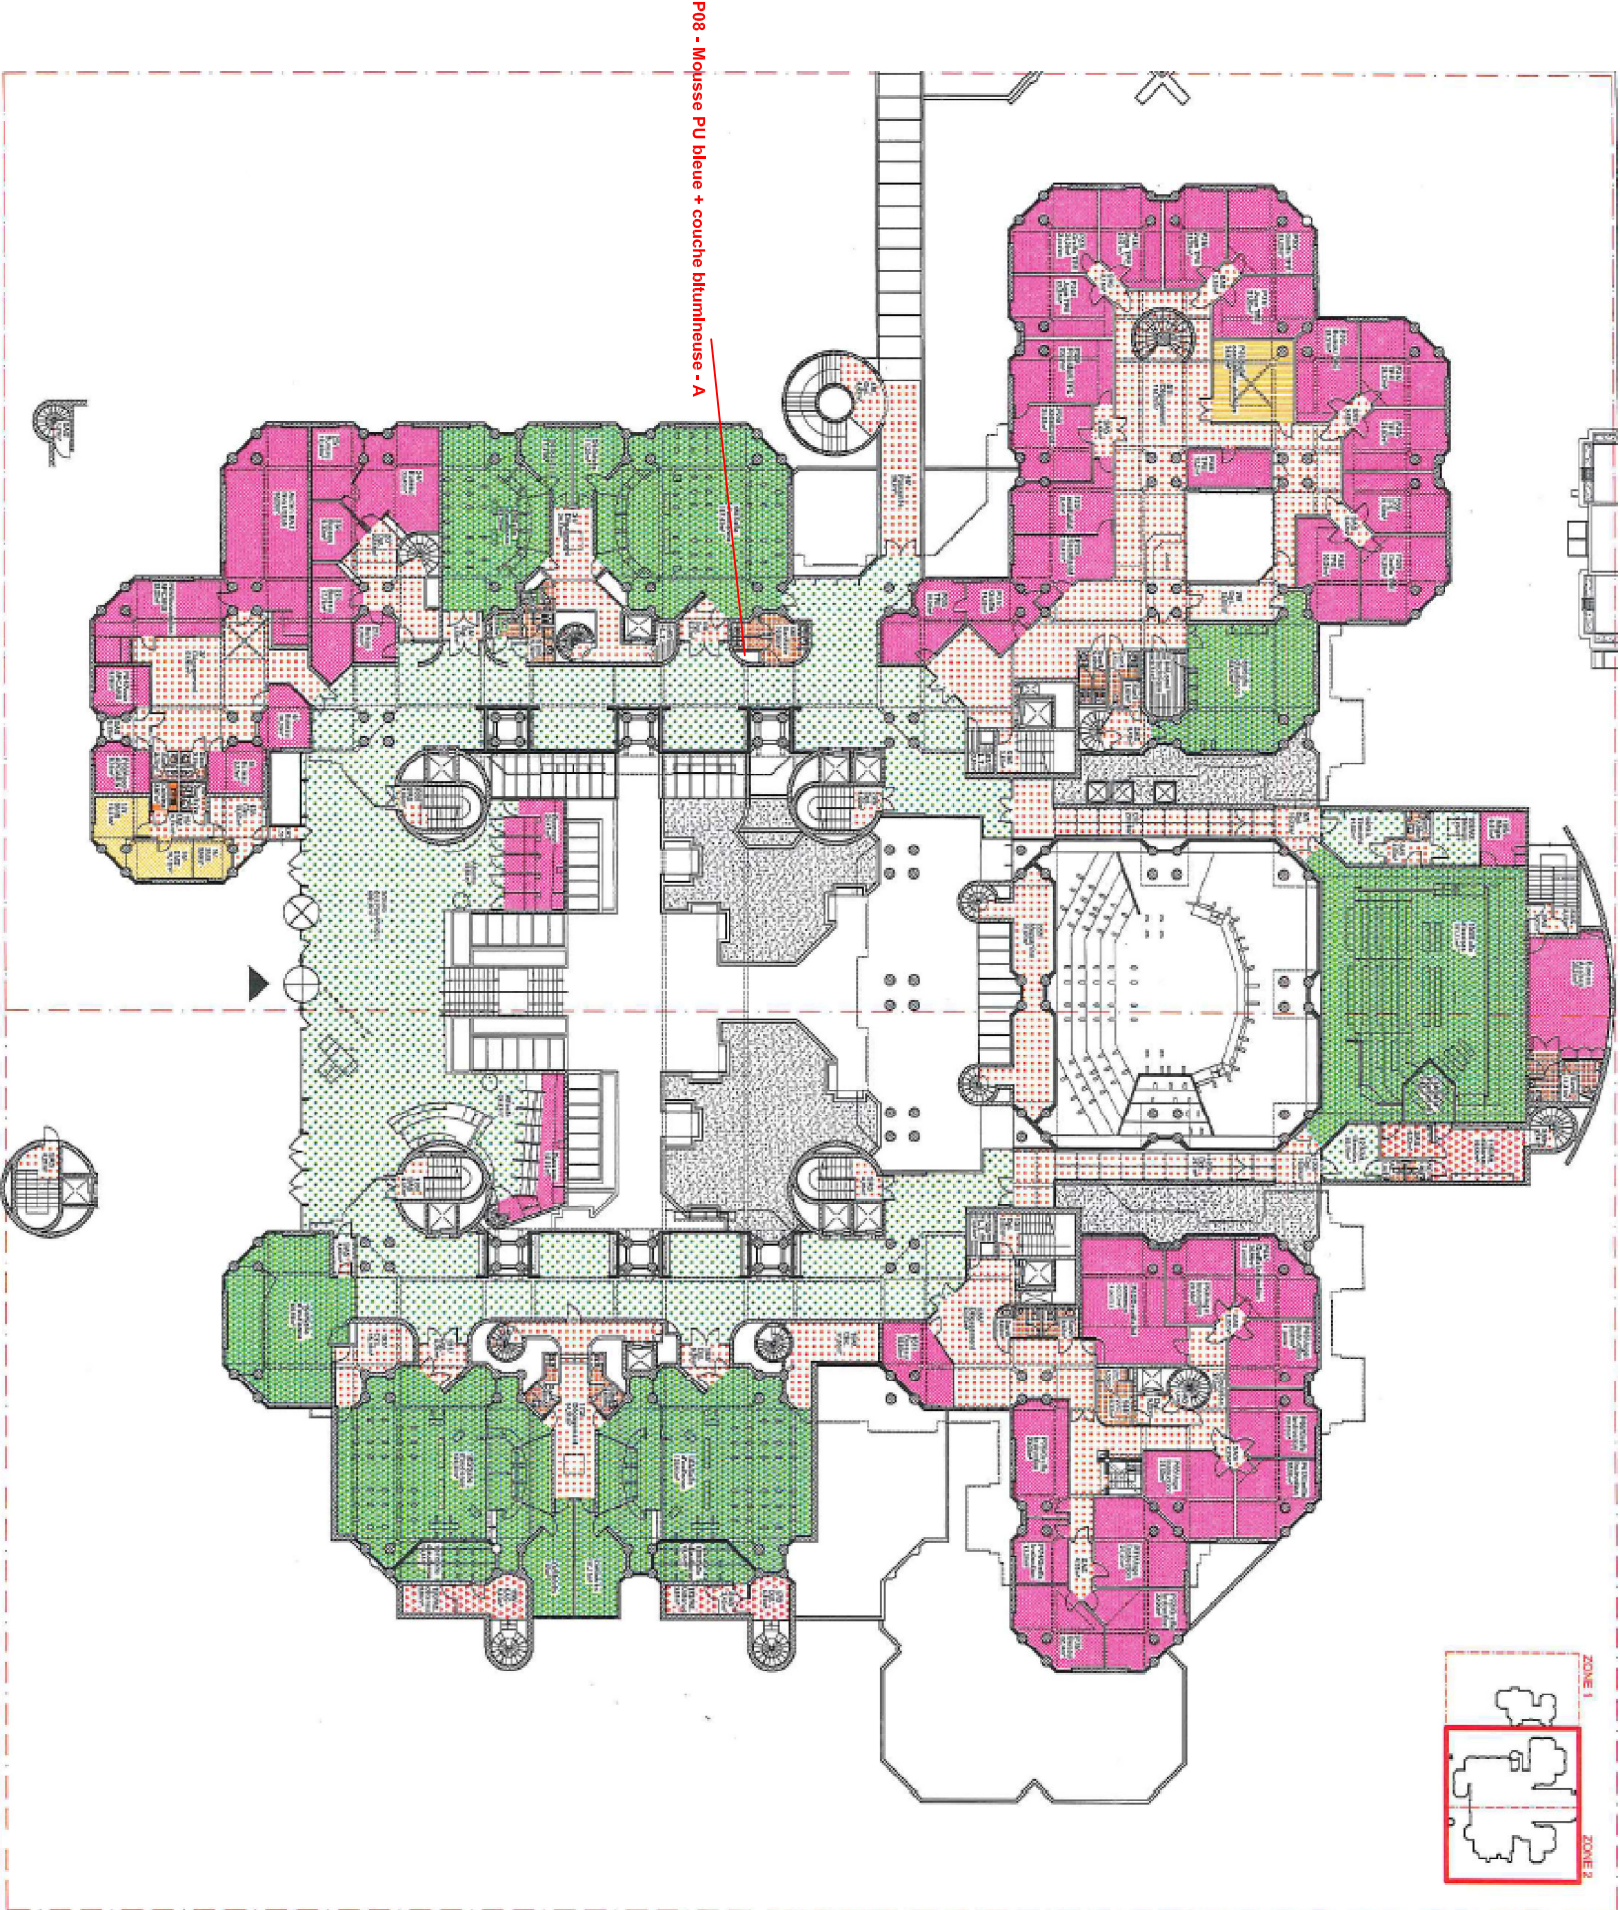
PJ BOBIGNY  
Parvis Z2  
173, avenue Paul Vaillant Couturier  
93009 BOBIGNY

Dalle de sol + colle noire  
NOTE: AC1
-

Dégradation: X

Nota: Il convient de considérer que les calorifuges bitumineux sur réseaux d'eau glacée  
amiantés, sont présents dans l'ensemble des gâines techniques, vides sanitaires, locaux  
techniques chauffage et climatisation.

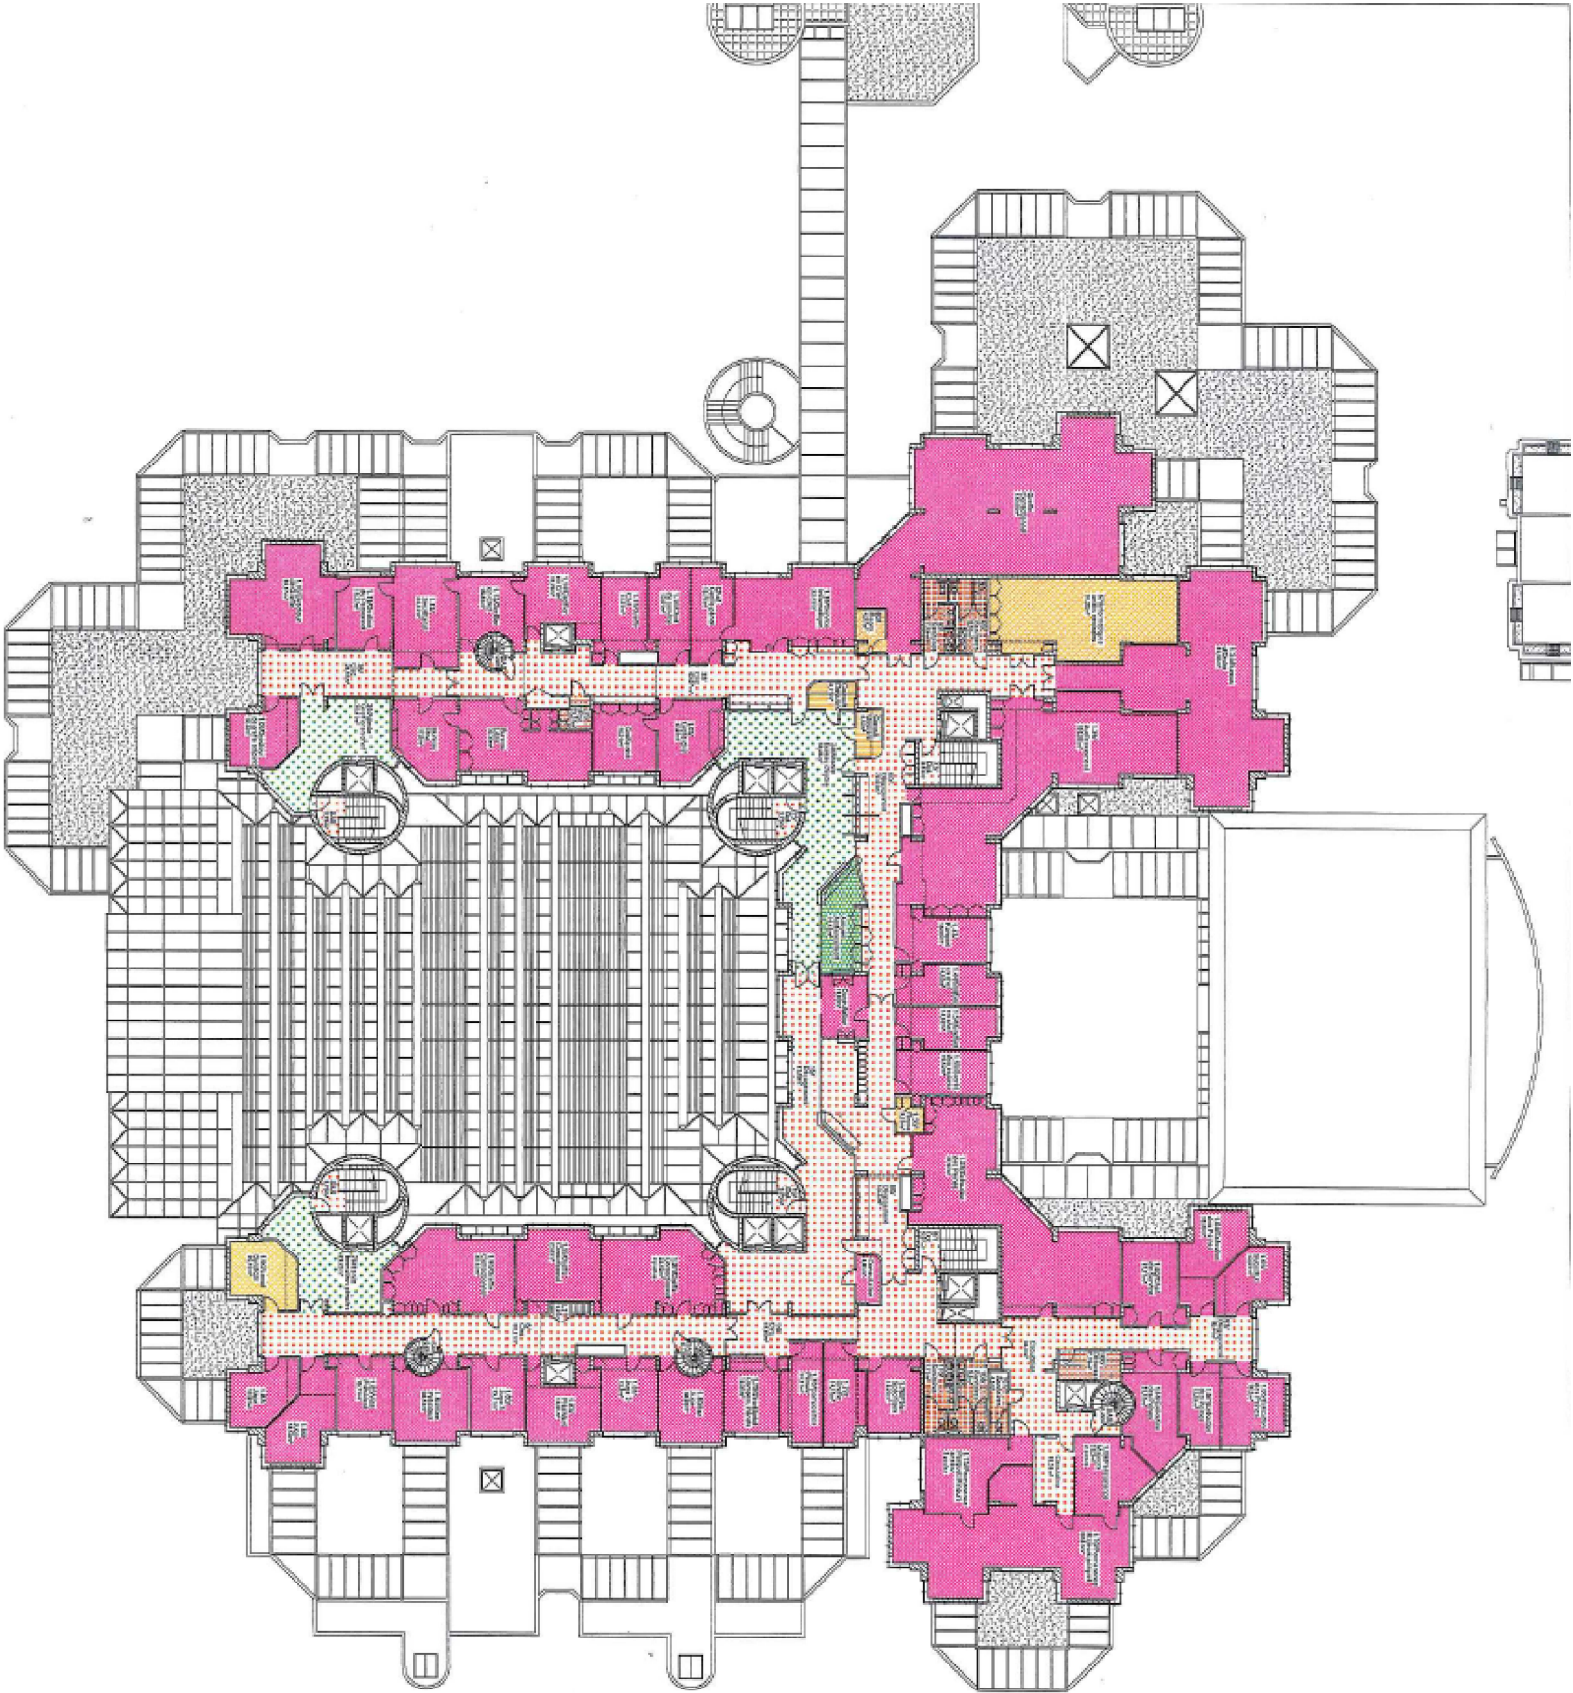
PJ BOBIGNY  
N+1  
173, avenue Paul Vaillant Couturier  
93009 BOBIGNY

Dalle de sol + colle noire  
NOTE: AC1
-

Dégradation: X

Nota: Il convient de considérer que les calorifuges bitumineux sur réseaux d'eau glacée  
amiantés, sont présents dans l'ensemble des gâines techniques, vides sanitaires, locaux  
techniques chauffage et climatisation.

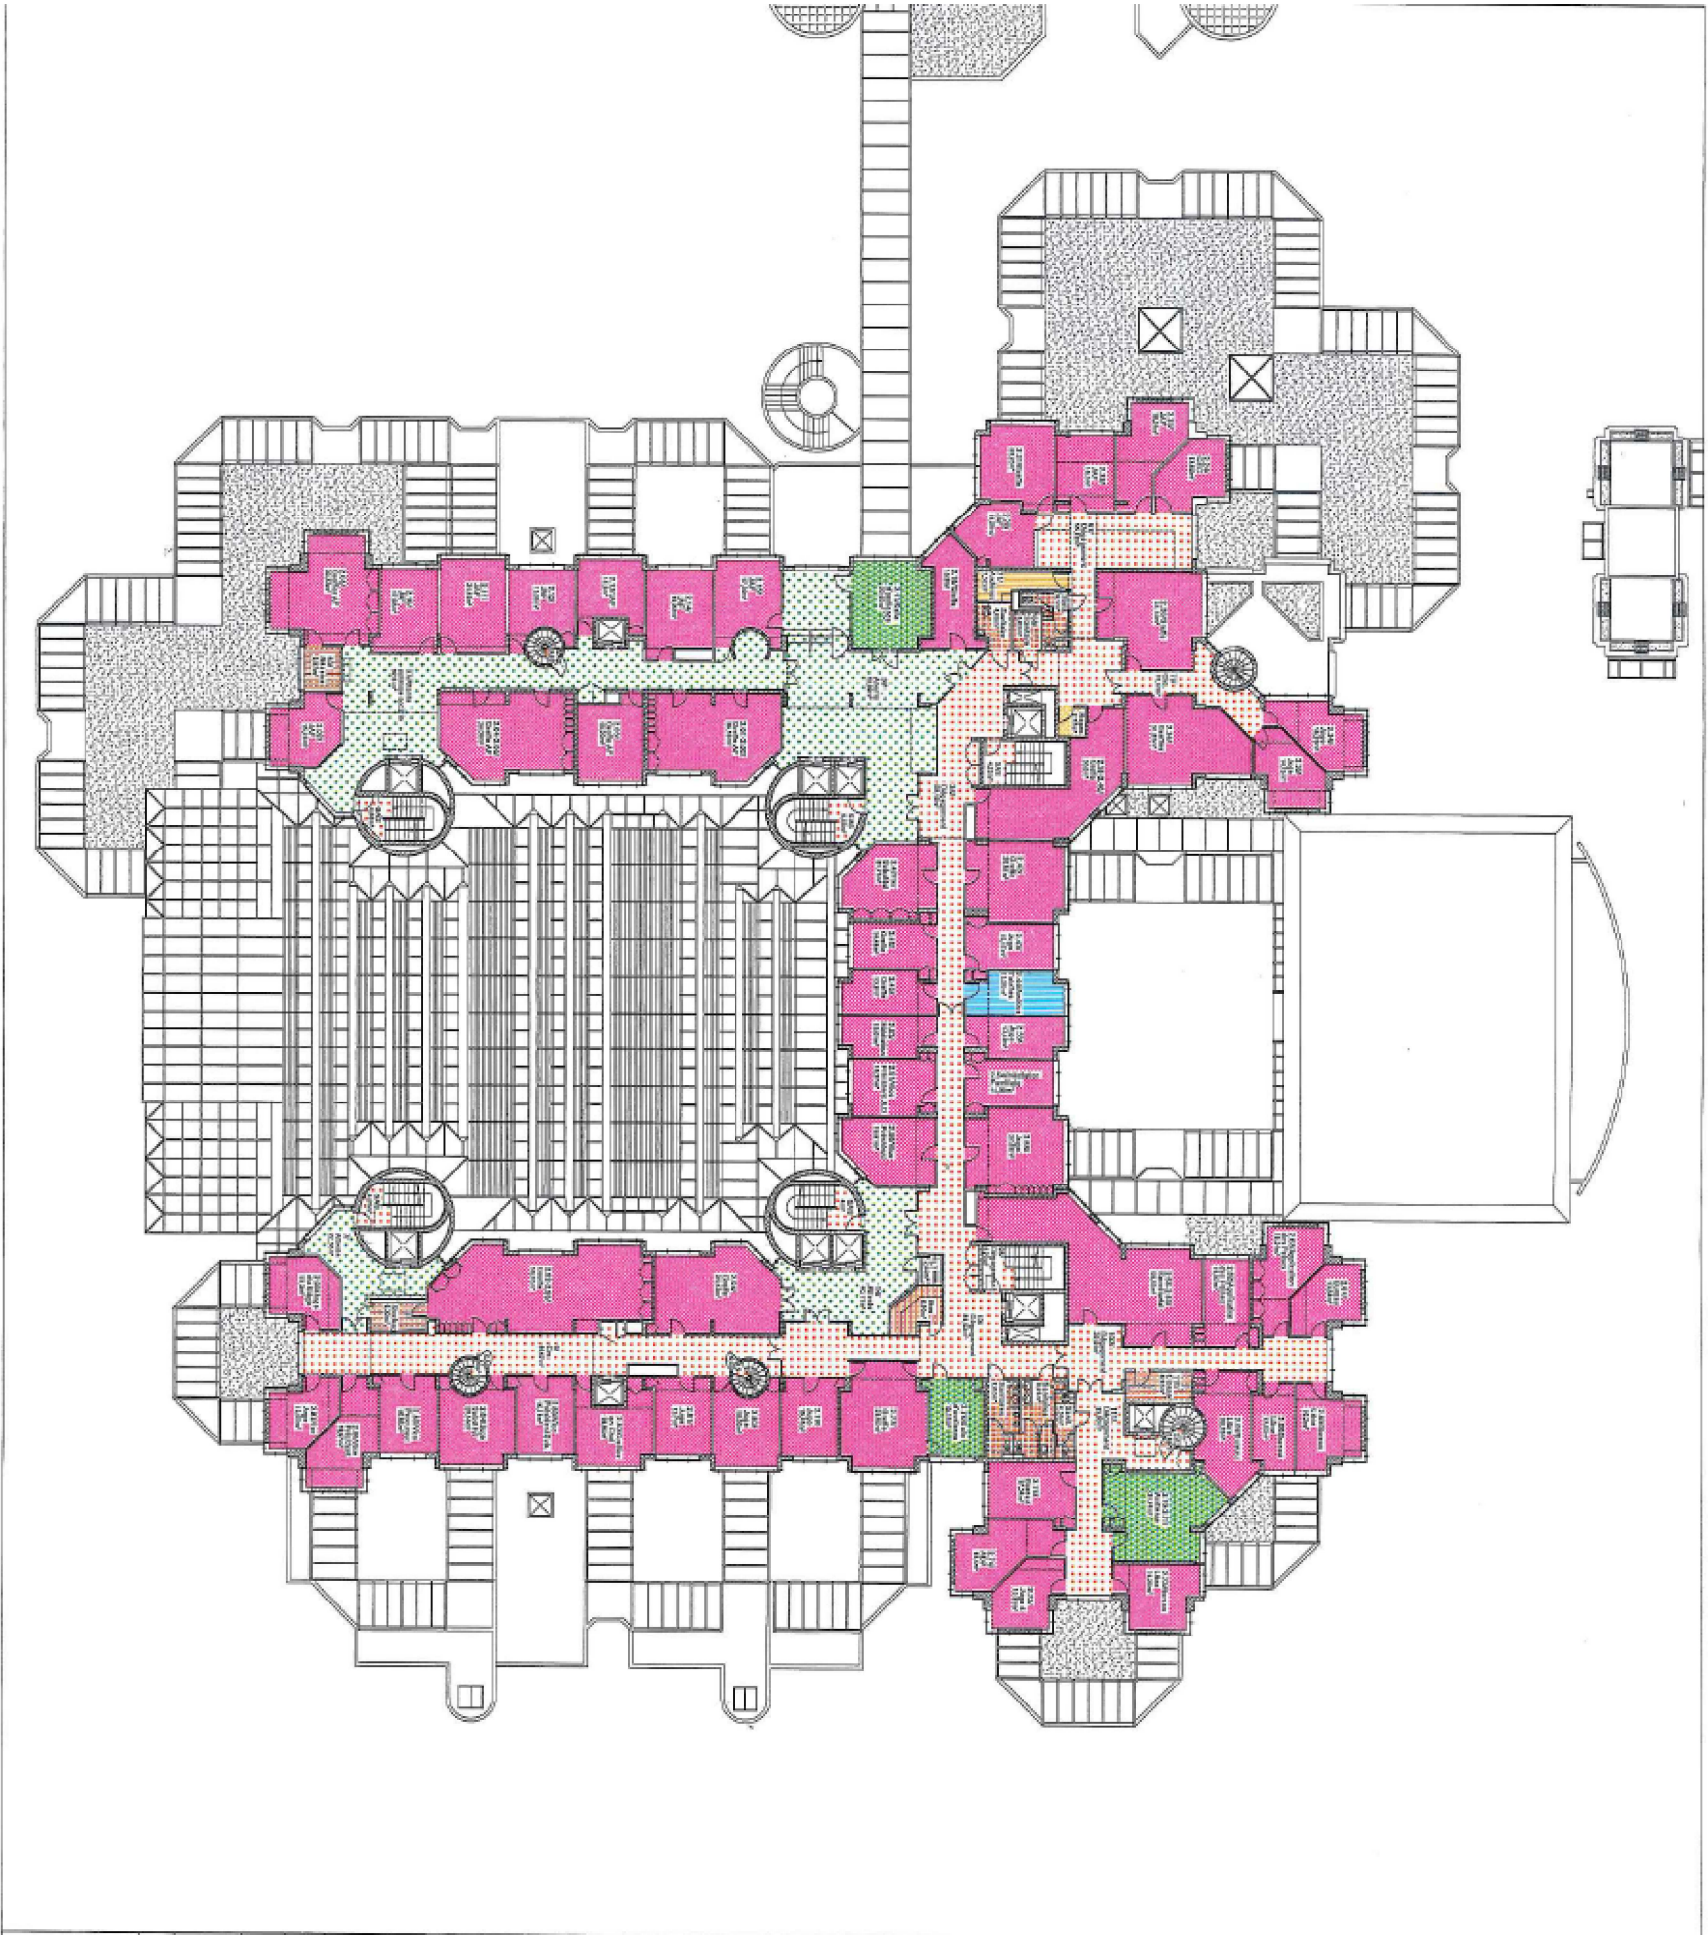
PJ BOBIGNY  
N+2  
173, avenue Paul Vaillant Couturier  
93009 BOBIGNY

Dalle de sol + colle noire  
NOTE: AC1  
Dégradation: X

Nota: Il convient de considérer que les calorifuges bitumineux sur réseaux d'eau glacée amiantés, sont présents dans l'ensemble des gâines techniques, vides sanitaires, locaux techniques chauffage et climatisation.

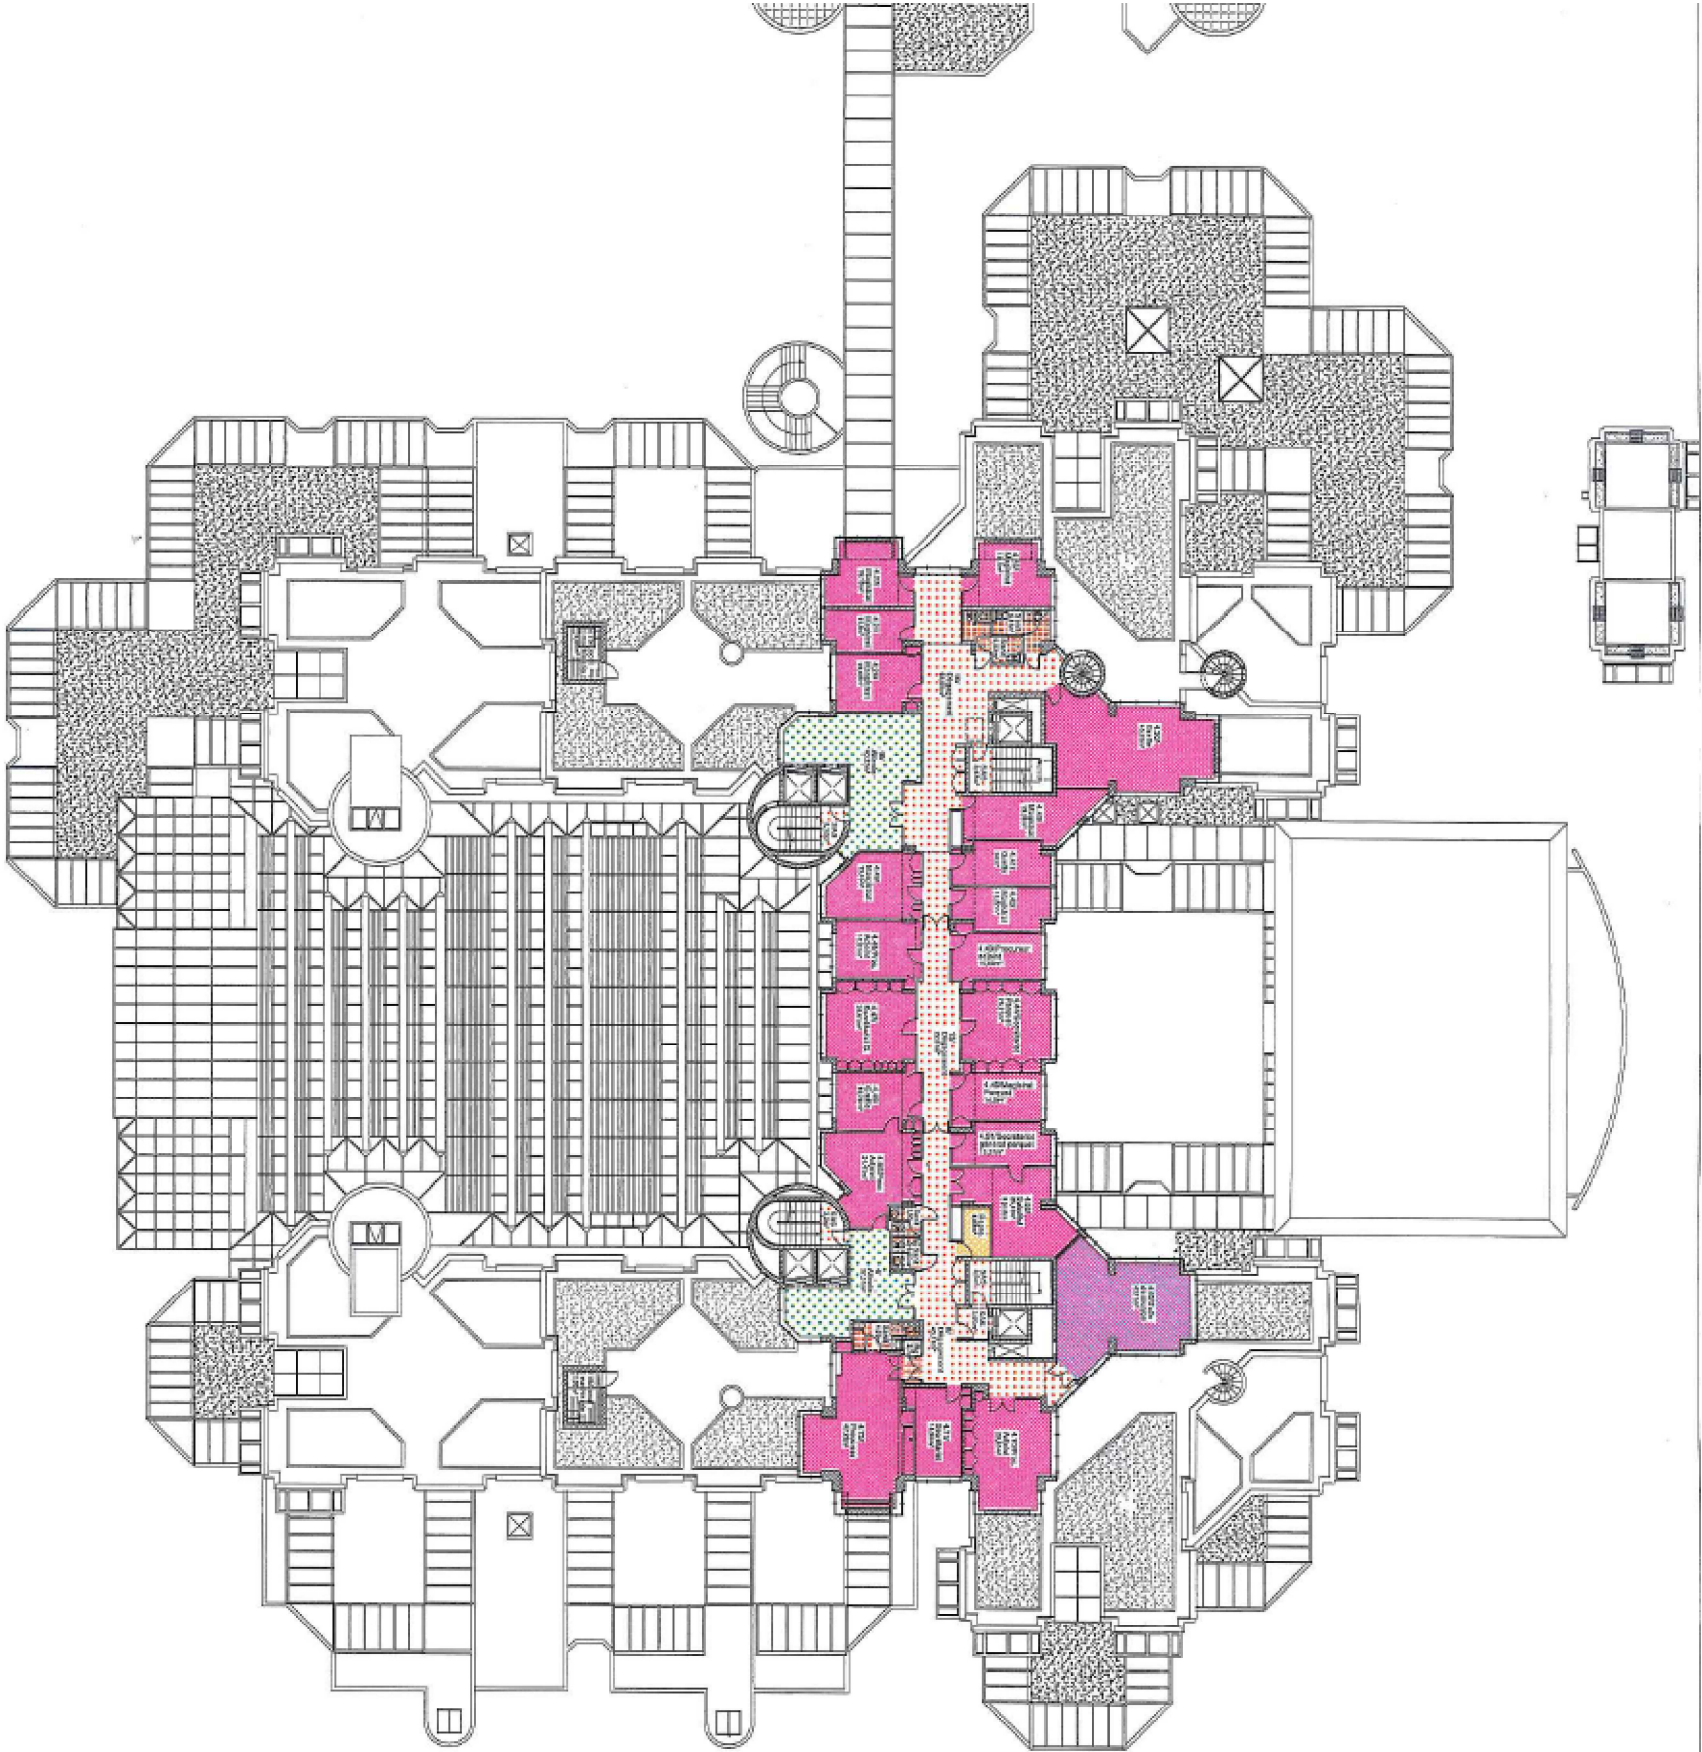
PJ BOBIGNY  
N+4  
173, avenue Paul Vaillant Couturier  
93009 BOBIGNY

Dalle de sol + colle noire  
NOTE: AC1  
Dégradation:

Nota: Il convient de considérer que les calorifuges bitumineux sur réseaux d'eau glacée amiantés, sont présents dans l'ensemble des gâines techniques, vides sanitaires, locaux techniques chauffage et climatisation.
