Planche de repérage  
des matériaux et produits  
à base d'amiante

PJ BOBIGNY  
Sous-sol / Z2  
173, avenue Paul Vaillant Couturier  
93009 BOBIGNY

Affaire : 40\_PJ BOBIGNY  
Indice n° : 0 En date du : 07/06/2017  
Réalise par : Olivier MYRTLIL

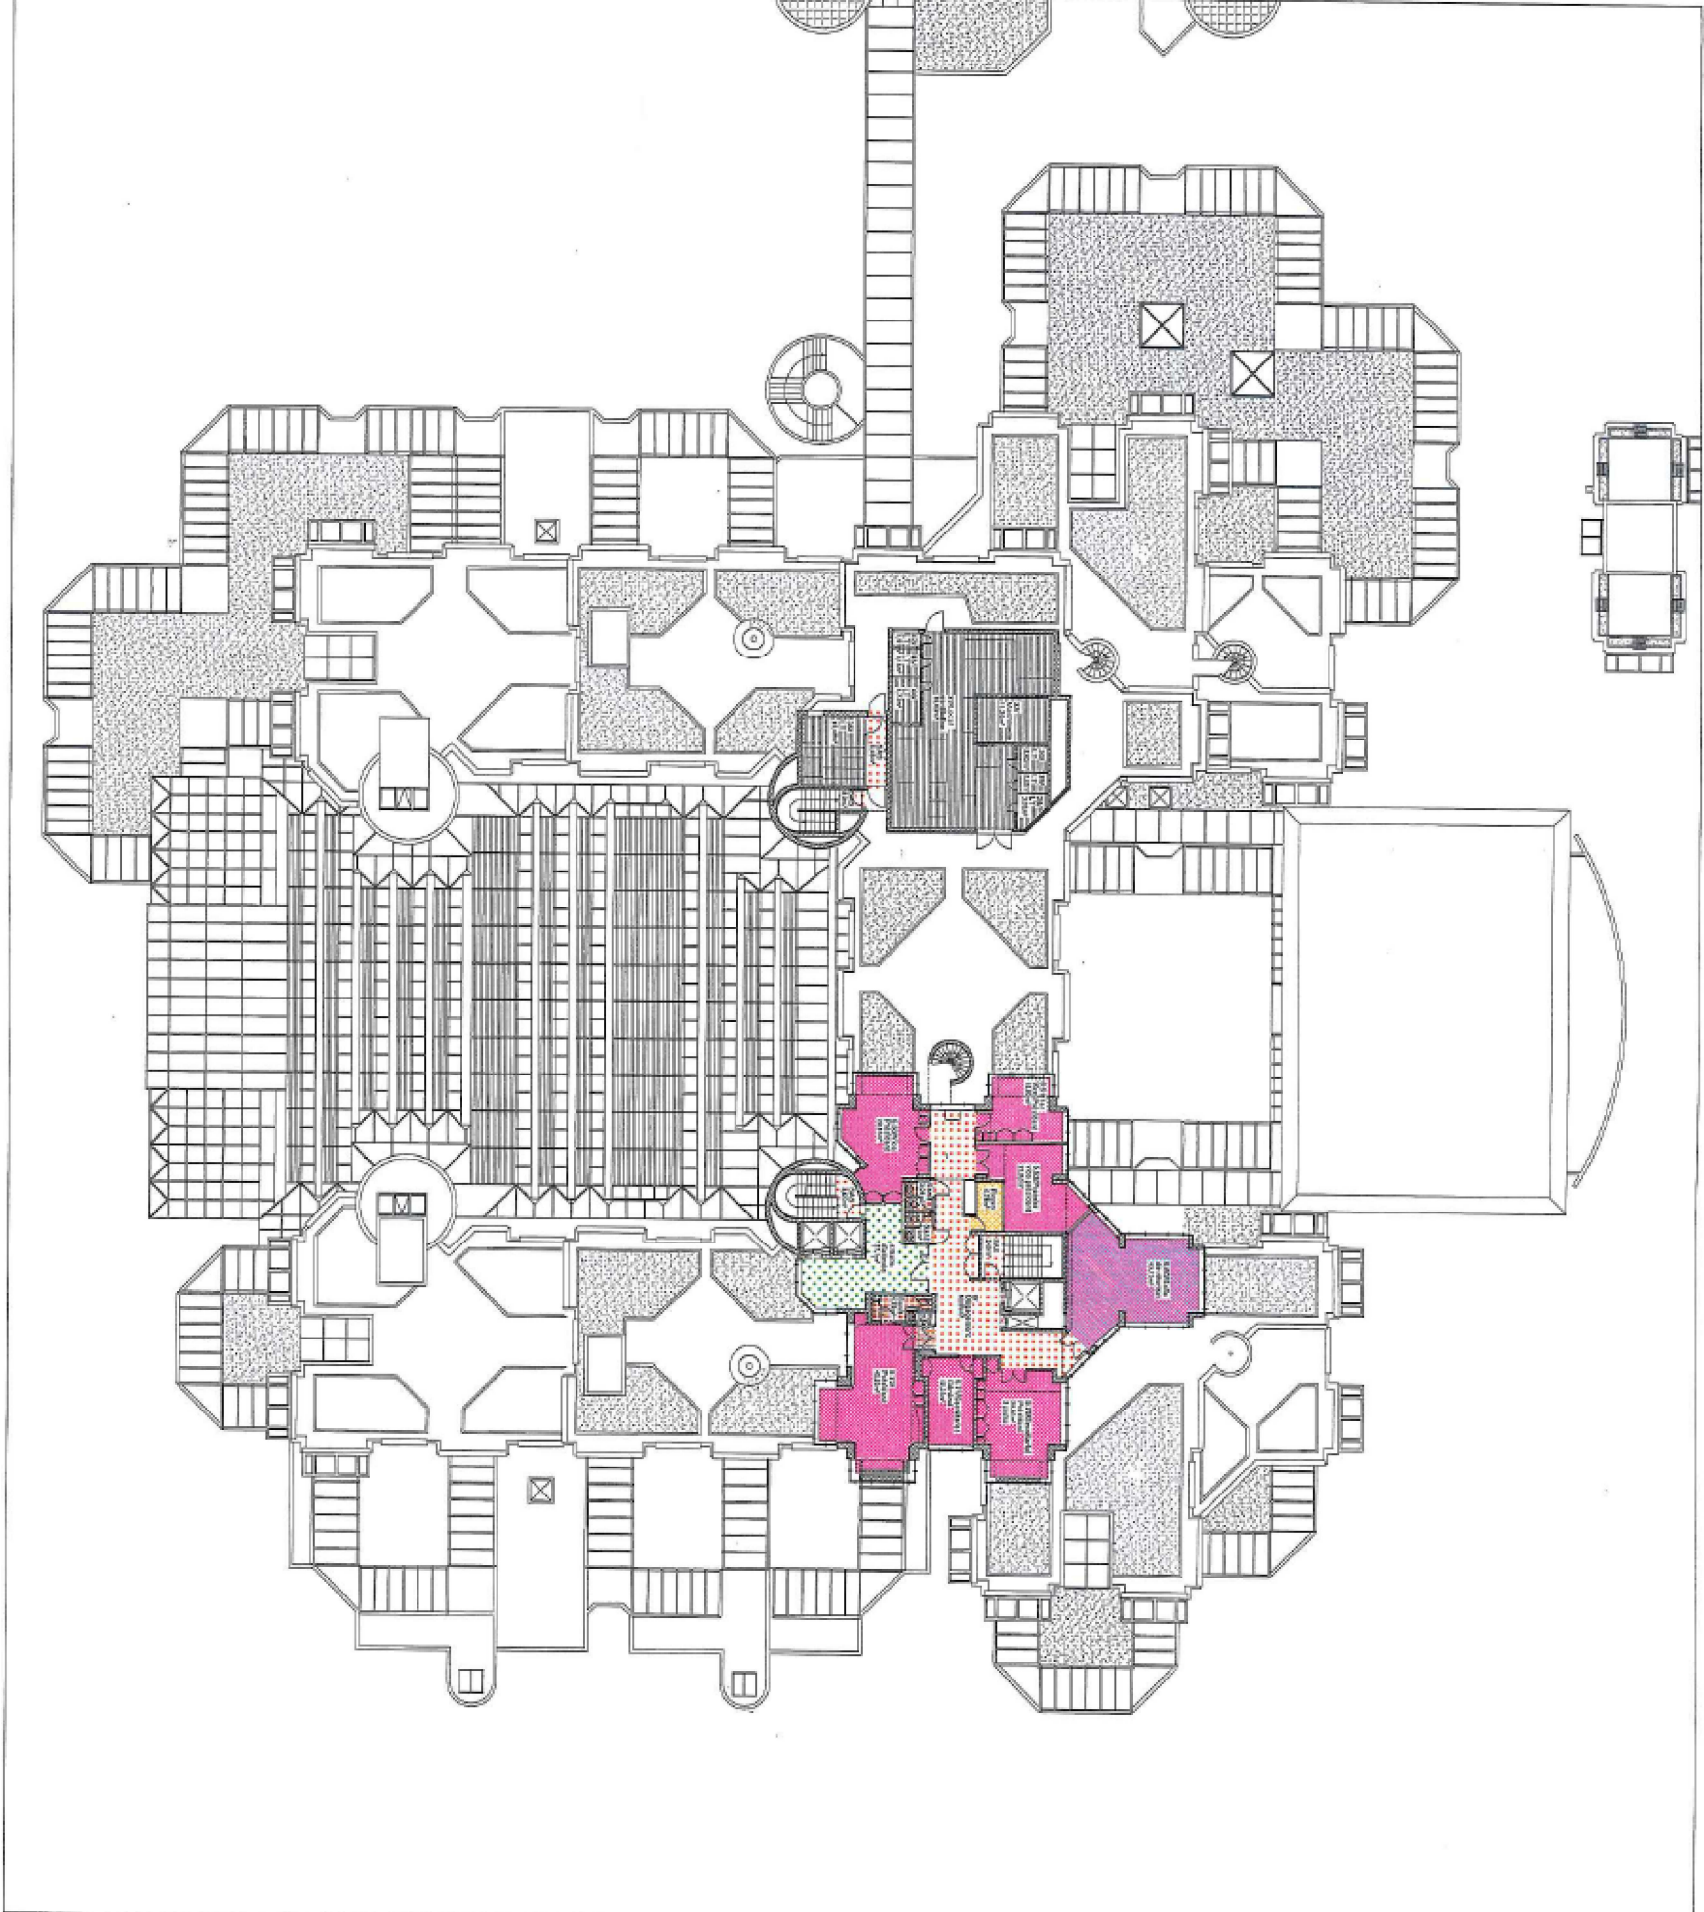
PJ BOBIGNY  
N+5  
173, avenue Paul Vaillant Couturier  
93009 BOBIGNY

Dalle de sol + colle noire  
NOTE: AC1  
Dégradation: X

Nota: Il convient de considérer que les calorifuges bitumineux sur réseaux d'eau glacée amiantés, sont présents dans l'ensemble des gâines techniques, vides sanitaires, locaux techniques chauffage et climatisation.

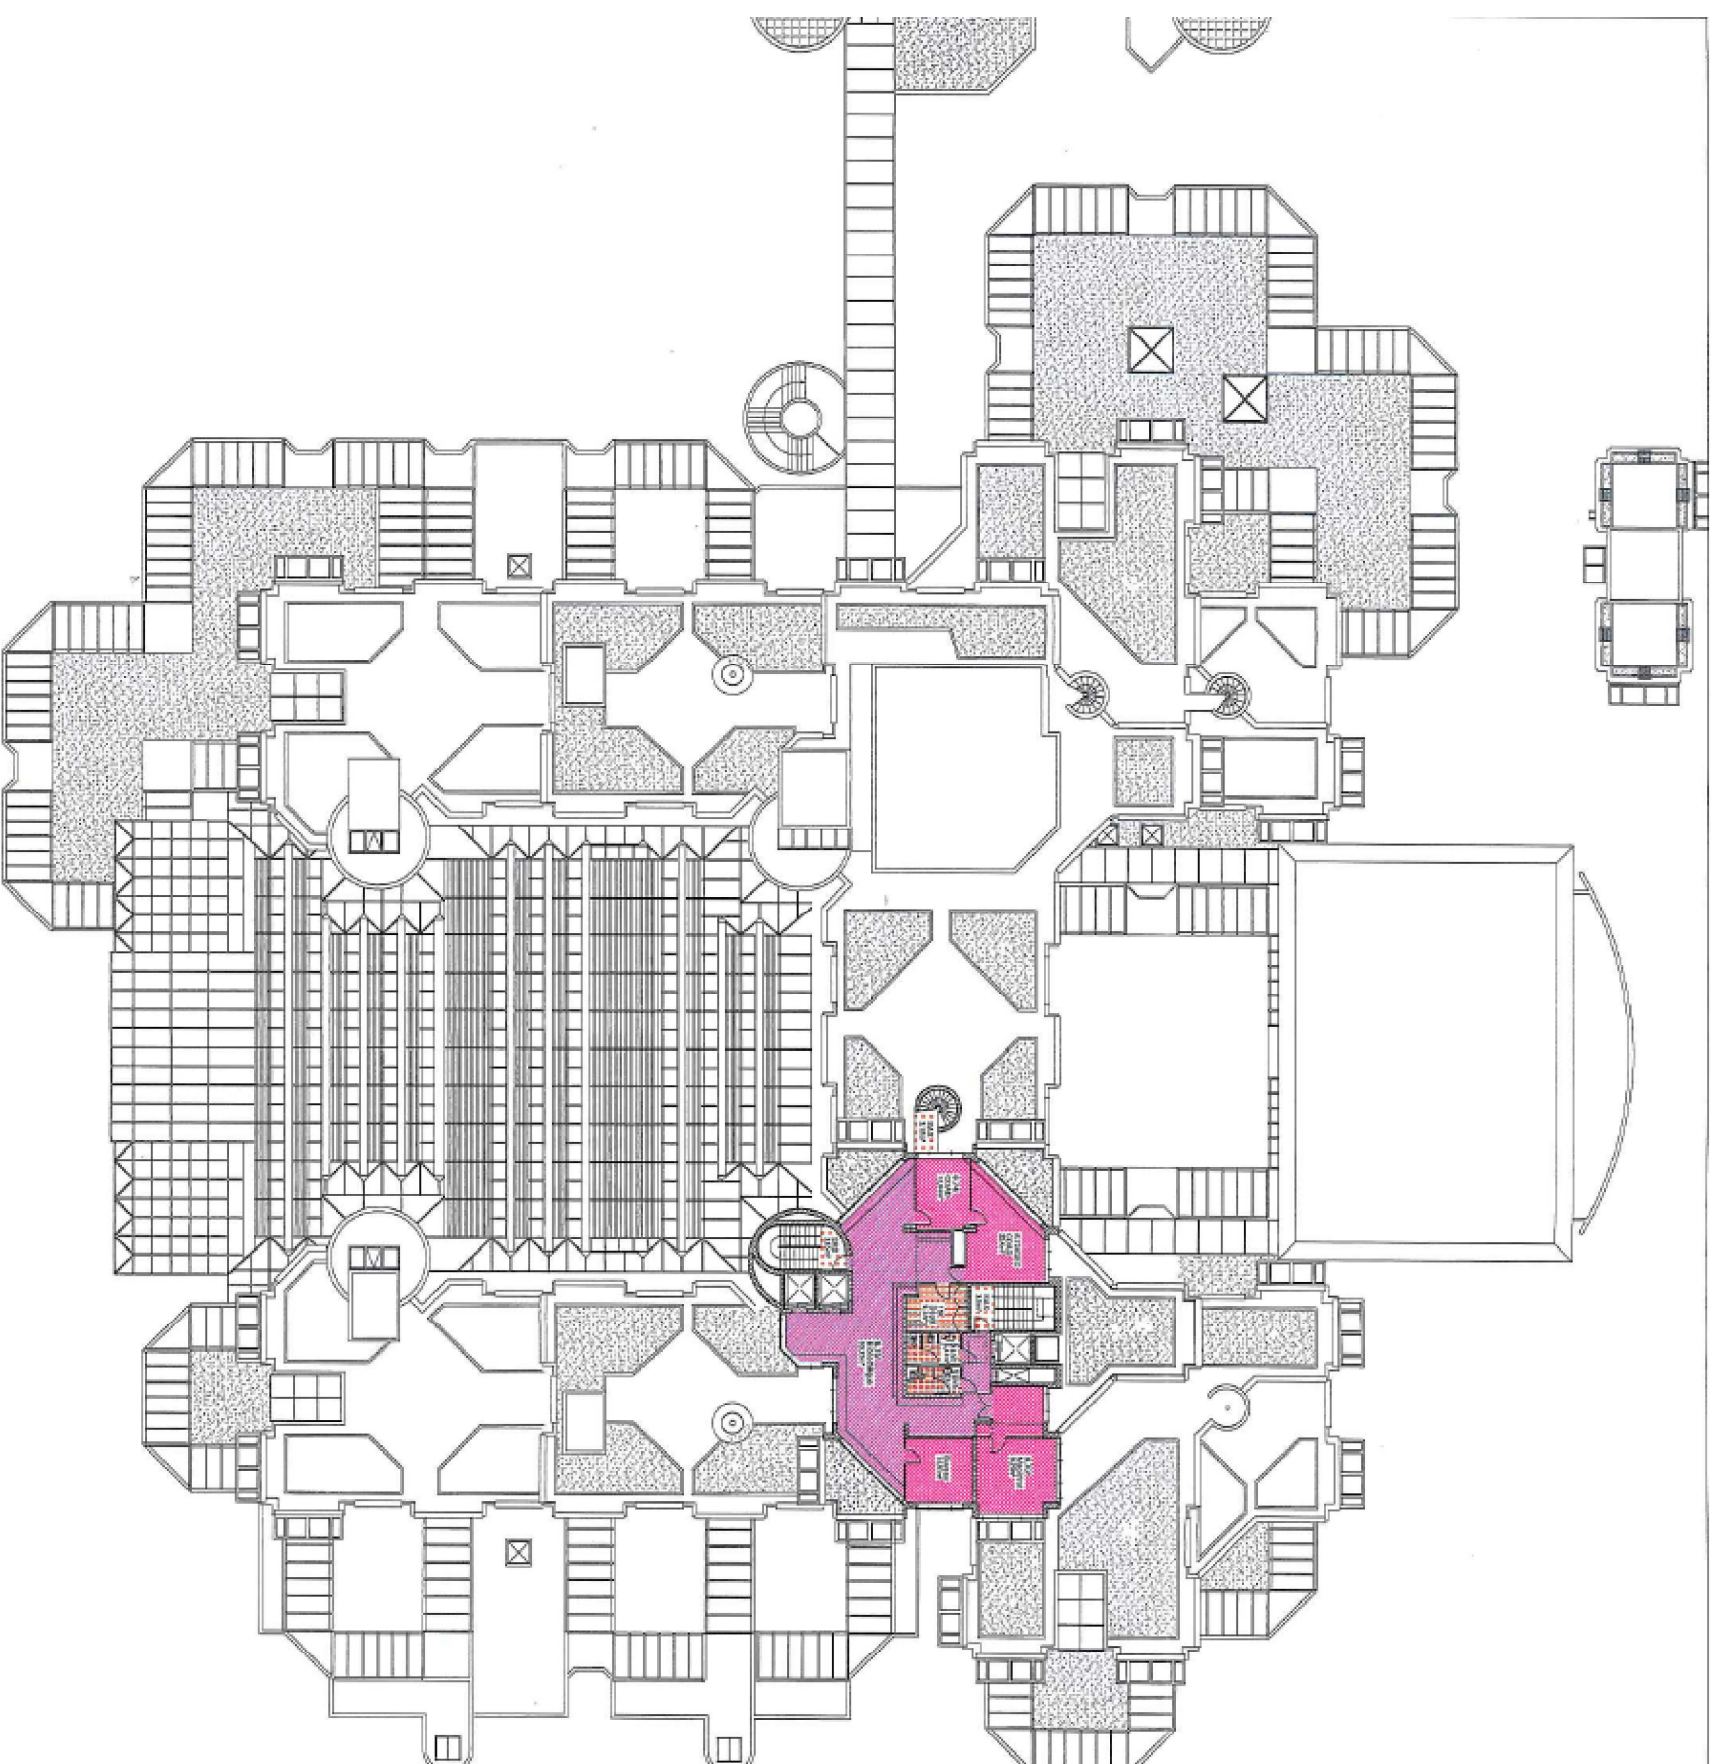
Cartographie : 12 / 13

Dalle de sol + colle noire  
NOTE: AC1

Dégradation: **X**

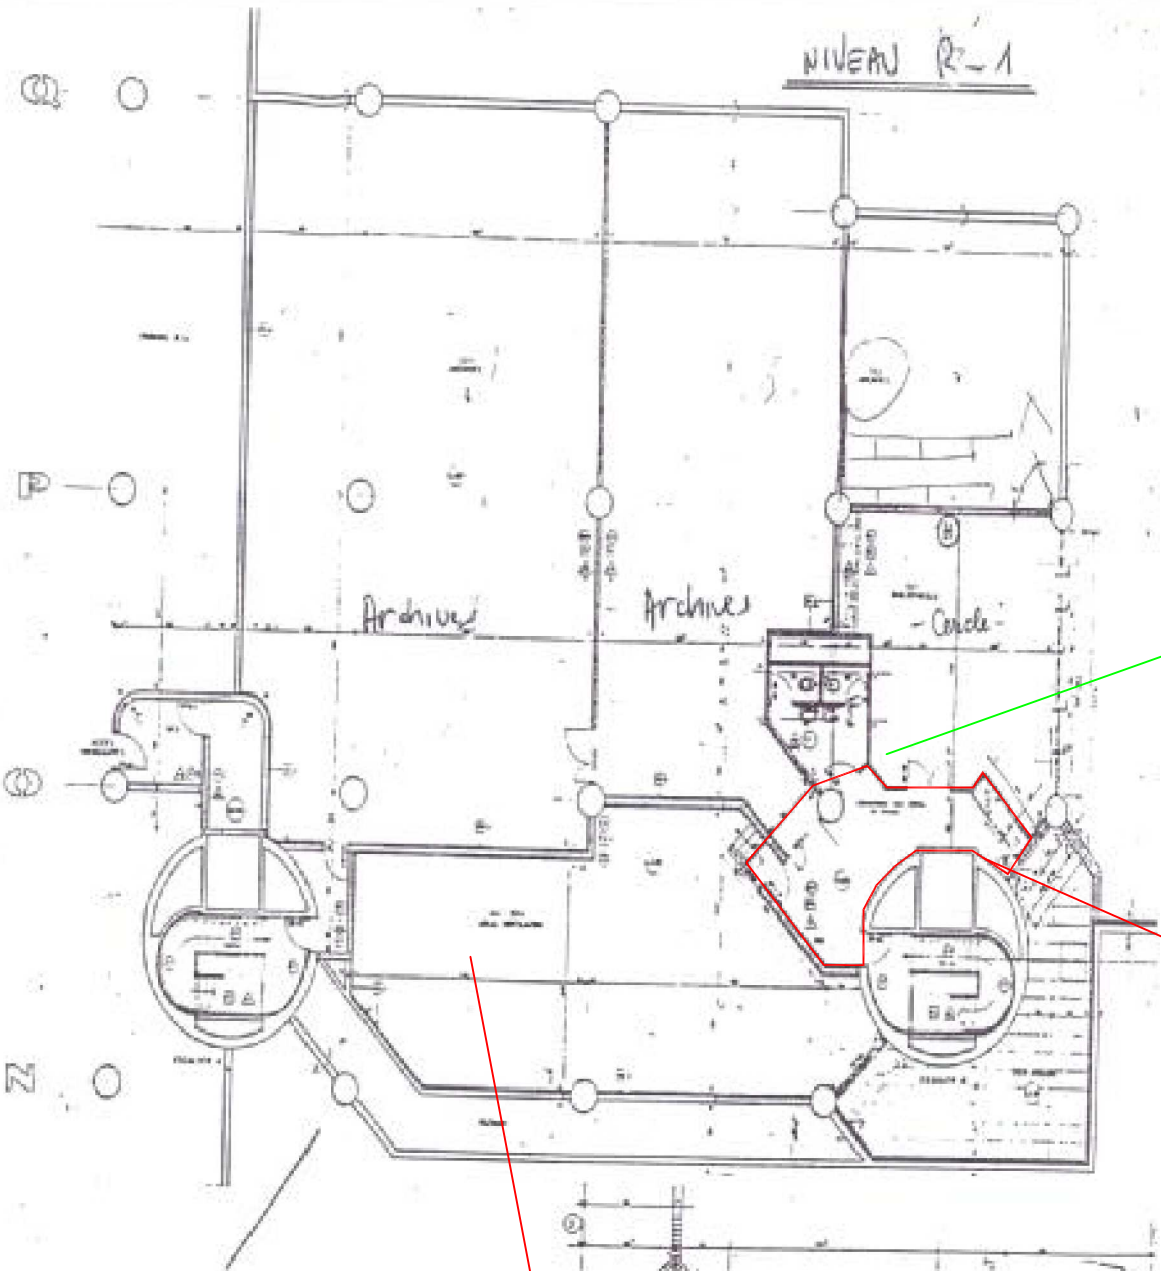
PJ BOBIGNY  
Sous-sol bâtiment annexe  
173, avenue Paul Vaillant Couturier  
93009 BOBIGNY

INNAX- 03/04/2017  
P01 - Enveloppe de calorifuge bitumineuse + mousse PU bleue - A

P04 - Mousse PU bleue + couche bitumineuse - A

P06 - Enveloppe de calorifuge plâtreuse + laine minérale - ND

P02 - dalle de sol beige + colle jaune + ragréage - ND

P-1 dalle de sol vinyle mouchetée bleue 30x30 - A  
(DTA AB EXPERTISES n°05232)

Nota: Il convient de considérer que les calorifuges bitumineux sur réseaux d'eau glacée amiantés, sont présents dans l'ensemble des gâines techniques, vides sanitaires, locaux techniques chauffage et climatisation.
