DOSSIER DE DIAGNOSTIC TECHNIQUE

Référence : 002ZG001859-1
A communiquer pour toute correspondance
Réalisé le : 26/04/2023
Référence mandataire : PJ de
Beauvais

PJ de Beauvais
20 BOULEVARD SAINT JEAN
60000 BEAUVAIS

Evaluation de l'état de conservation des matériaux et produits de la liste A et B contenant de l'amiante

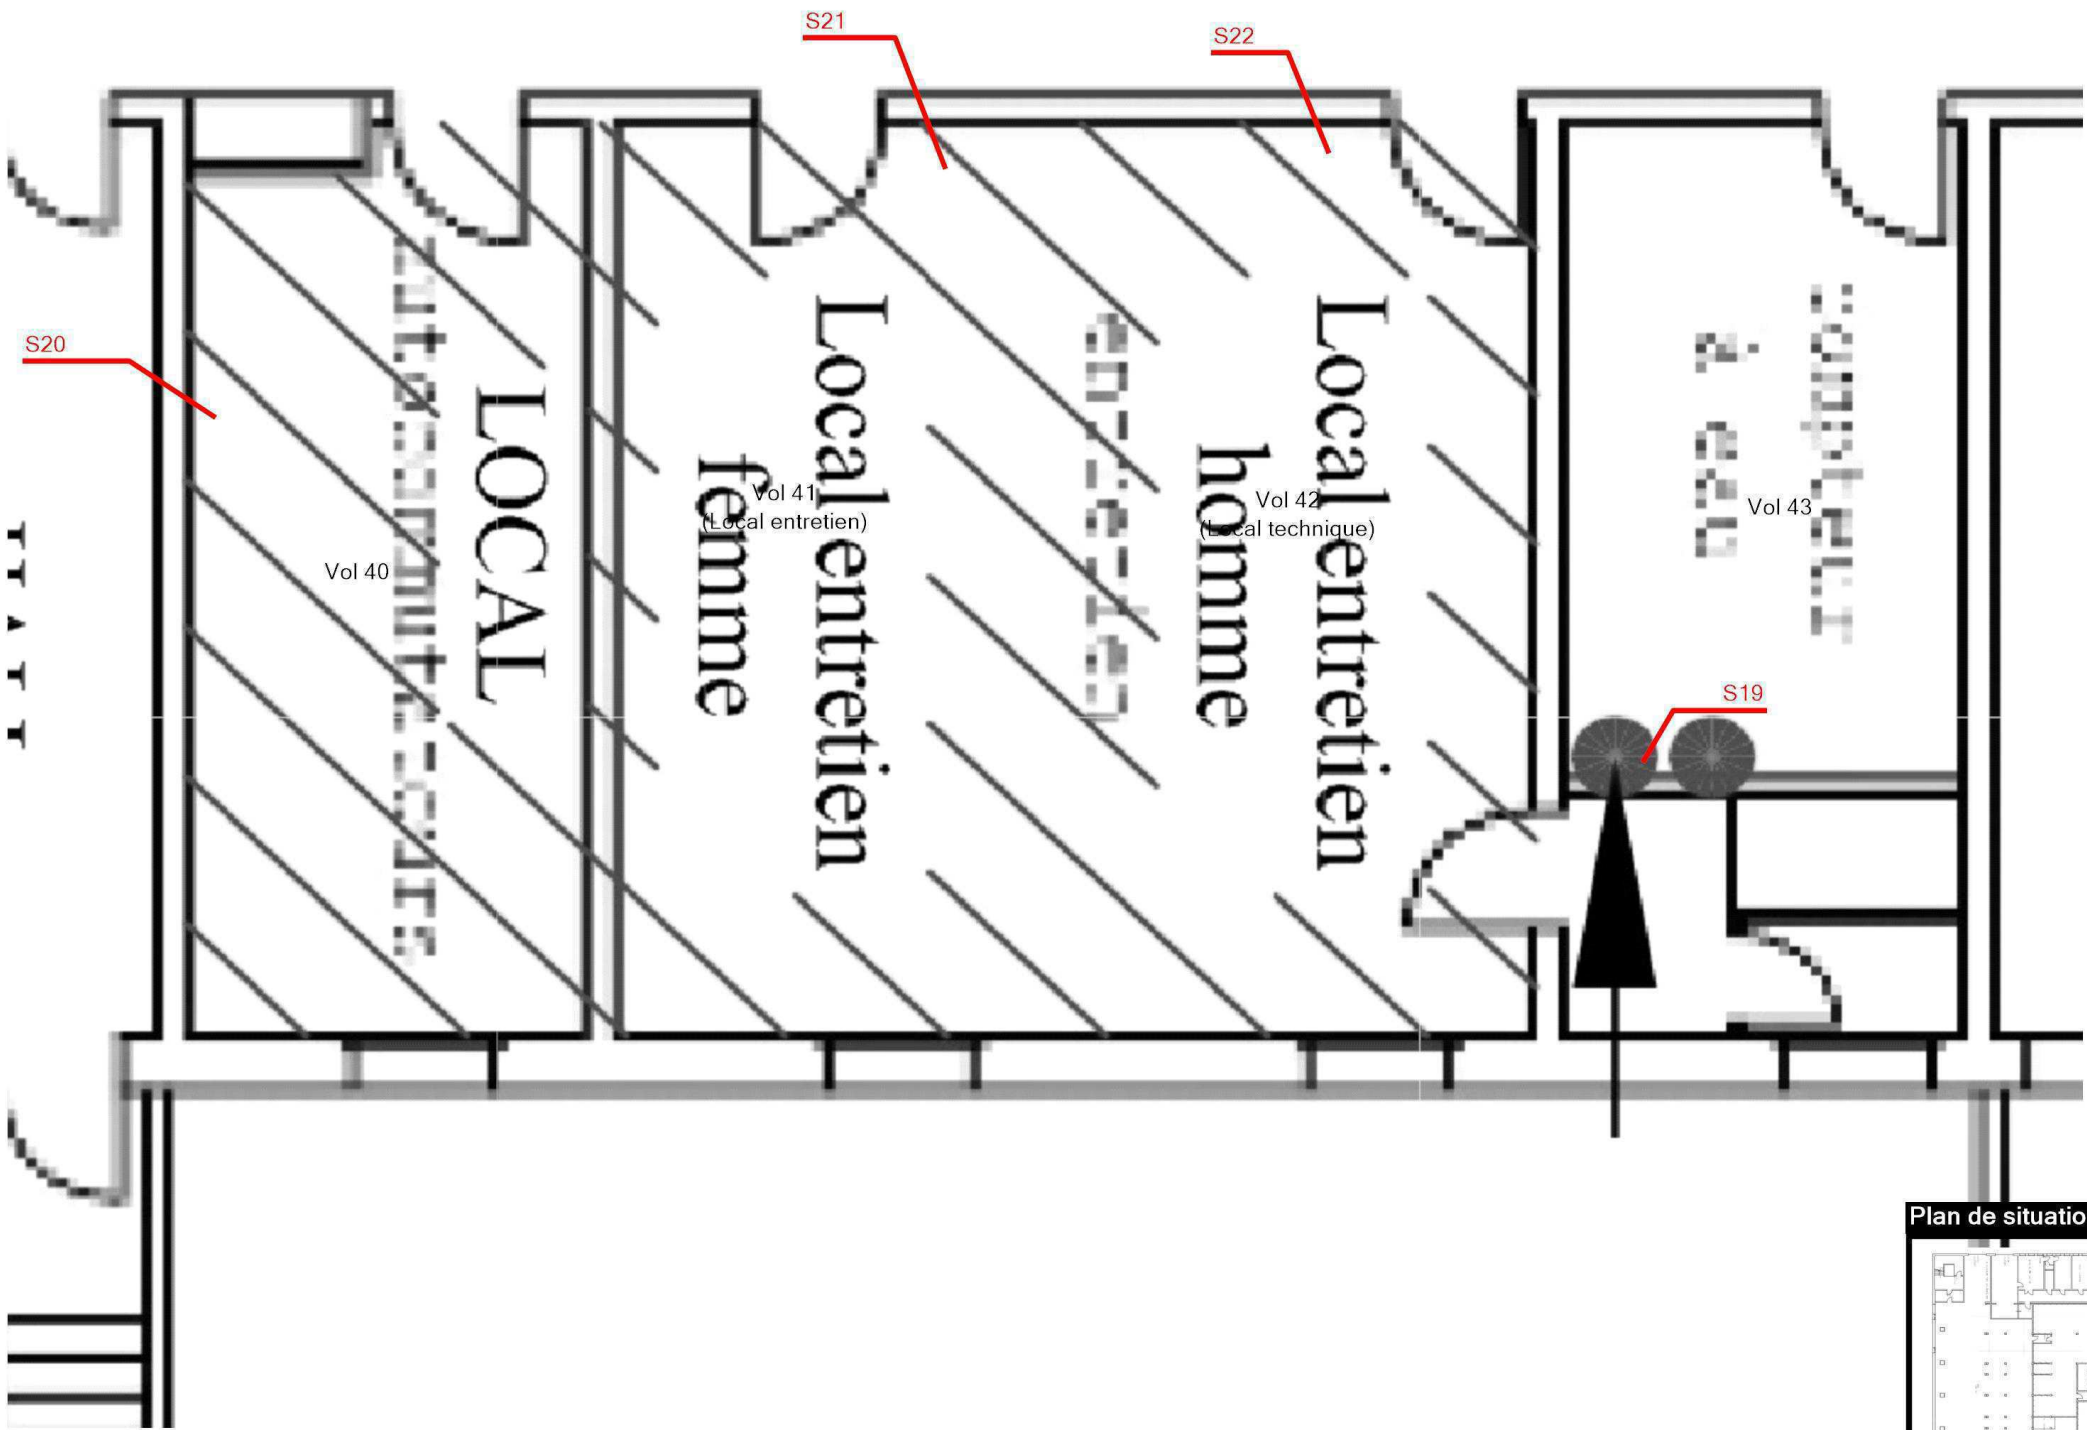
S19: Conduit en fibres-ciment

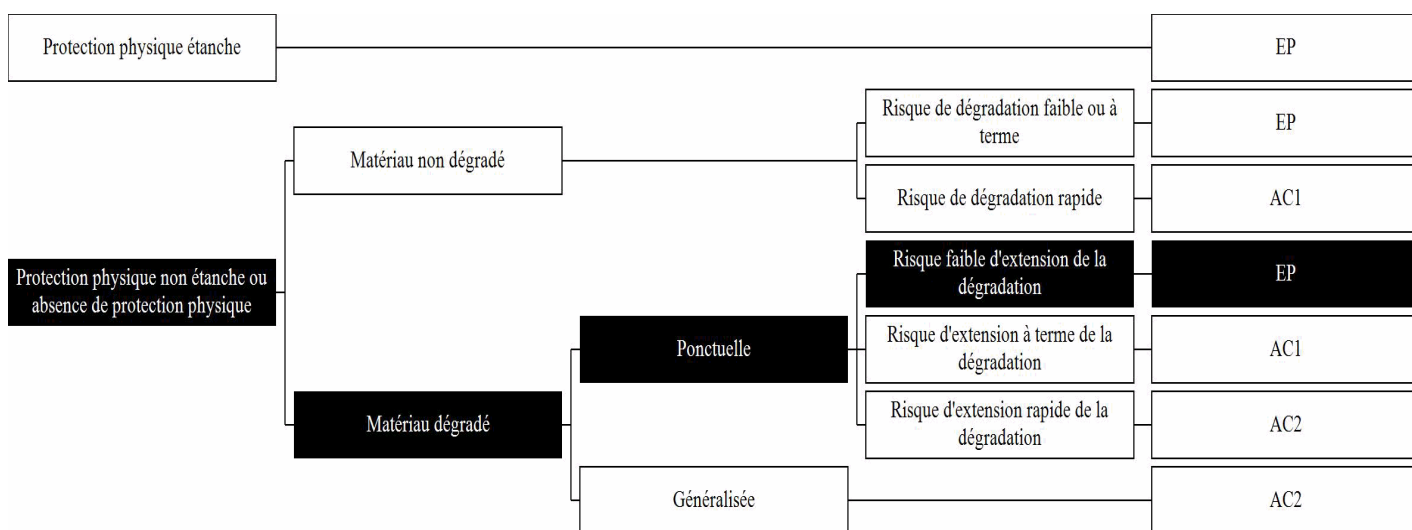
Réf commande : 002ZG001859-1 Matériau : Conduit en fibres-ciment
Réf mesure : S19 Destination du local :
Date évaluation : 26/04/2023 Local ou zone homogène :
Batiment : Vol 43

Résultat : Evaluation périodique
Commentaire :

Rappel des recommandations au propriétaire :

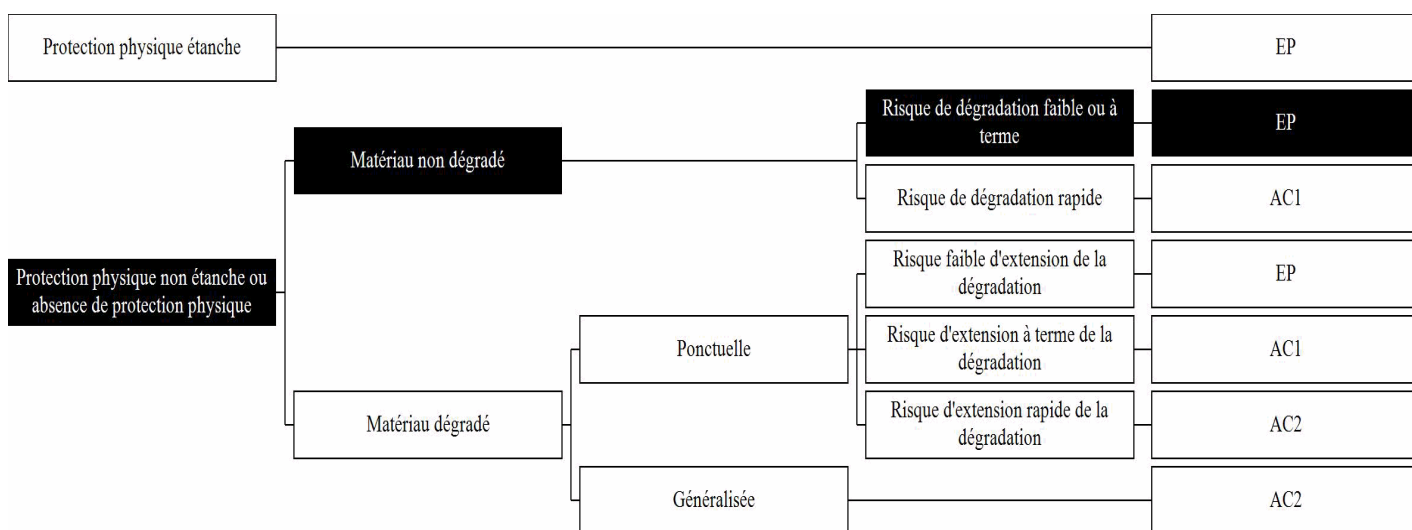
Réf commande : 002ZG001859-1 Matériau : Plaques planes en fibres-ciment
Réf mesure : S36 Destination du local :
Date évaluation : 26/04/2023 Local ou zone homogène :
Batiment : Vol 15

Résultat : Evaluation périodique
Commentaire :

Rappel des recommandations au propriétaire :

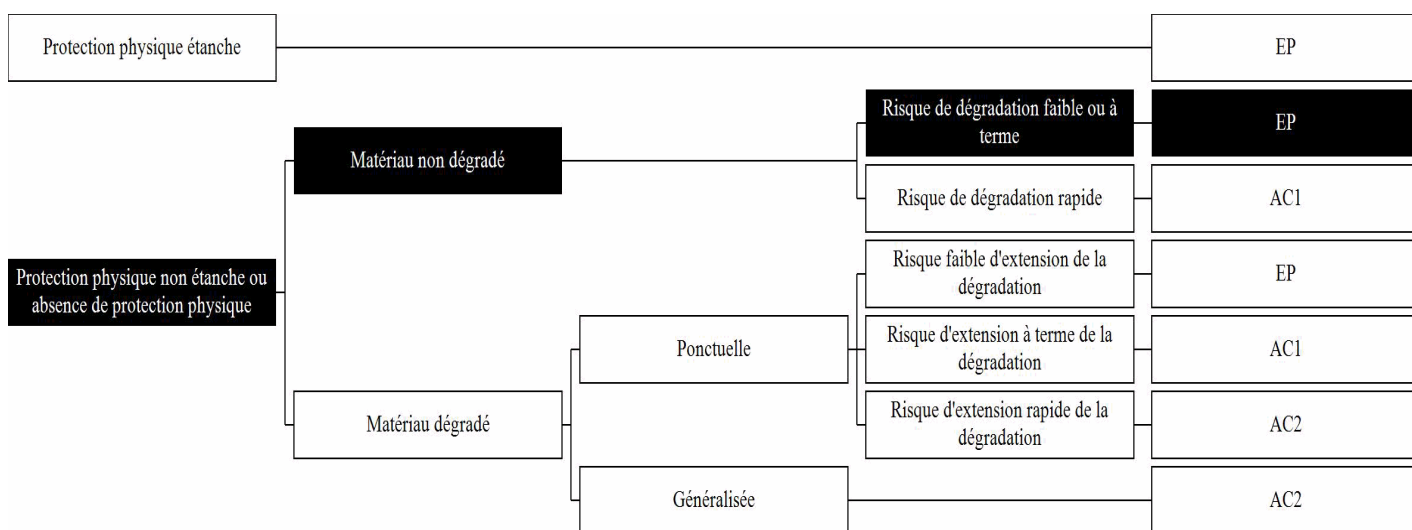
Réf commande : 002ZG001859-1 Matériau : Plaques planes en fibres-ciment
Réf mesure : S37 Destination du local :
Date évaluation : 26/04/2023 Local ou zone homogène :
Batiment : Vol 17

Résultat : Evaluation périodique
Commentaire :

Rappel des recommandations au propriétaire :

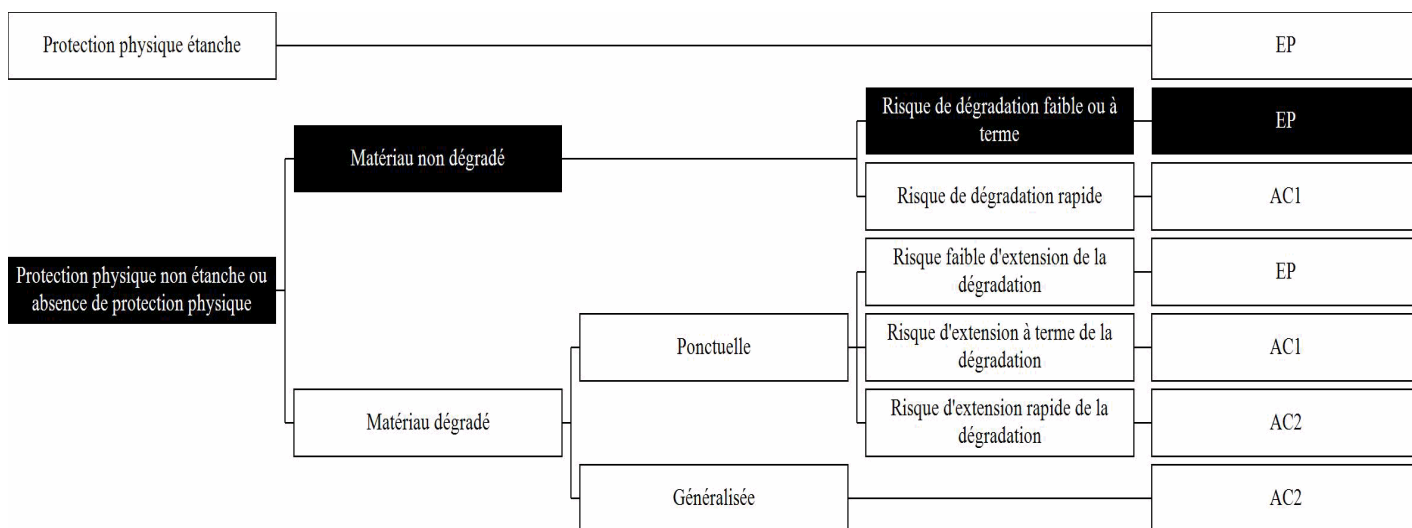
Réf commande : 002ZG001859-1 Matériau : Plaques planes en fibres-ciment
Réf mesure : S38 Destination du local :
Date évaluation : 26/04/2023 Local ou zone homogène :
Batiment : Vol 18

Résultat : Evaluation périodique
Commentaire :

Rappel des recommandations au propriétaire :

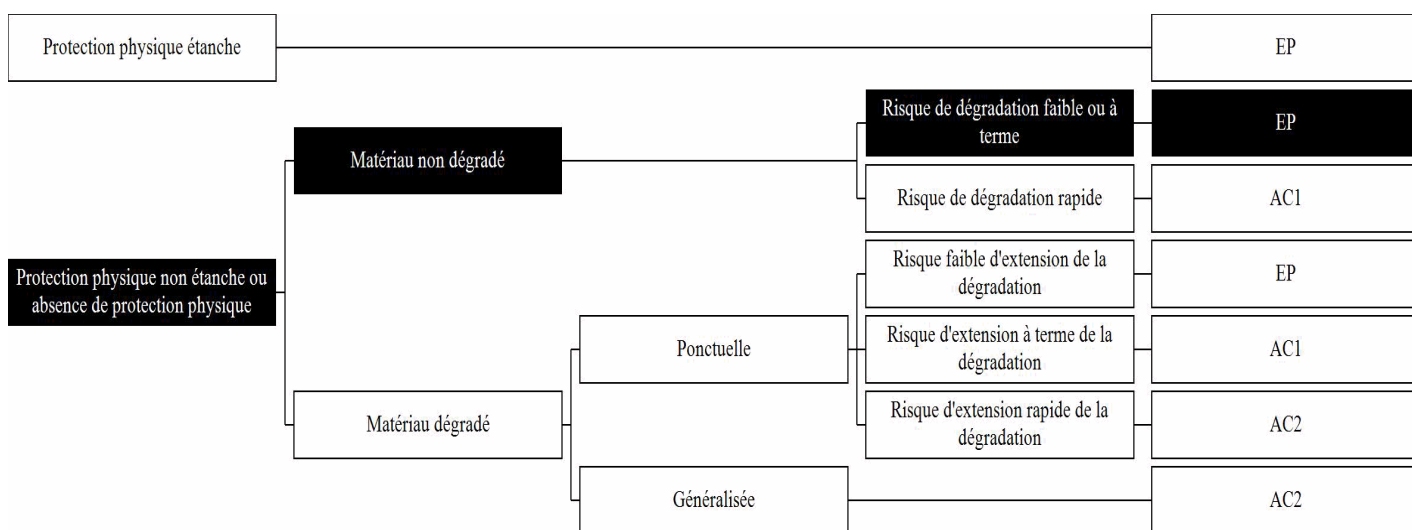
Réf commande : 002ZG001859-1 Matériau : Plaques planes en fibres-ciment
Réf mesure : S45 Destination du local :
Date évaluation : 26/04/2023 Local ou zone homogène :
Batiment : Vol 26

Résultat : Evaluation périodique
Commentaire :

Rappel des recommandations au propriétaire :

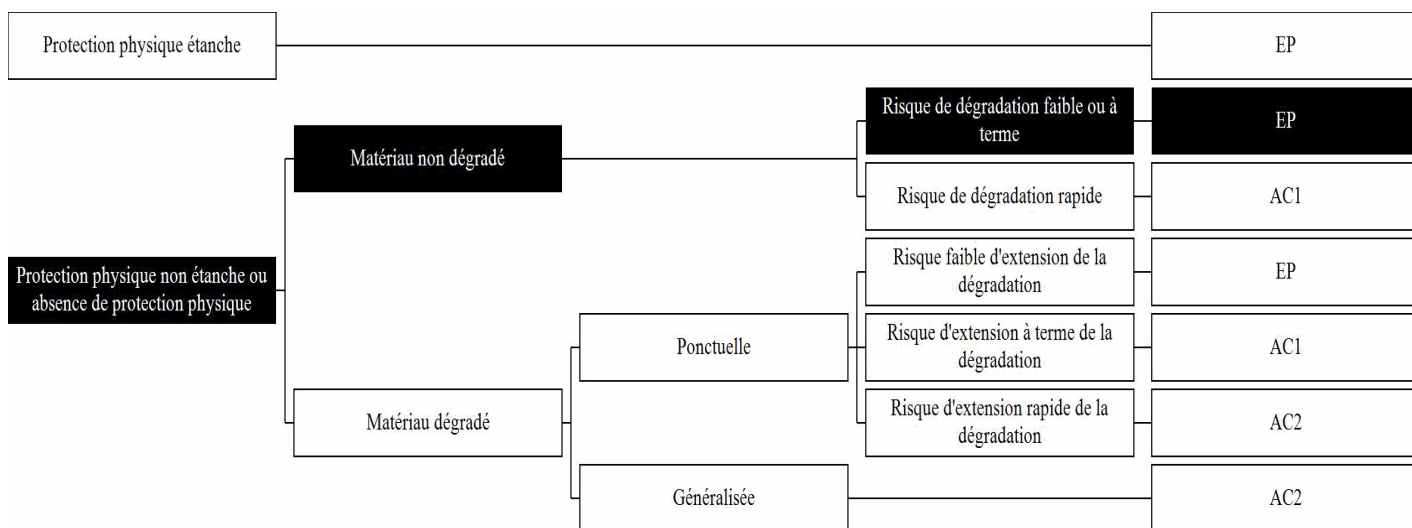
Réf commande : 002ZG001859-1 Matériau : Plaques planes en fibres-ciment
Réf mesure : S50 Destination du local :
Date évaluation : 26/04/2023 Local ou zone homogène :
Batiment : Vol 32

Résultat : Evaluation périodique
Commentaire :

Rappel des recommandations au propriétaire :

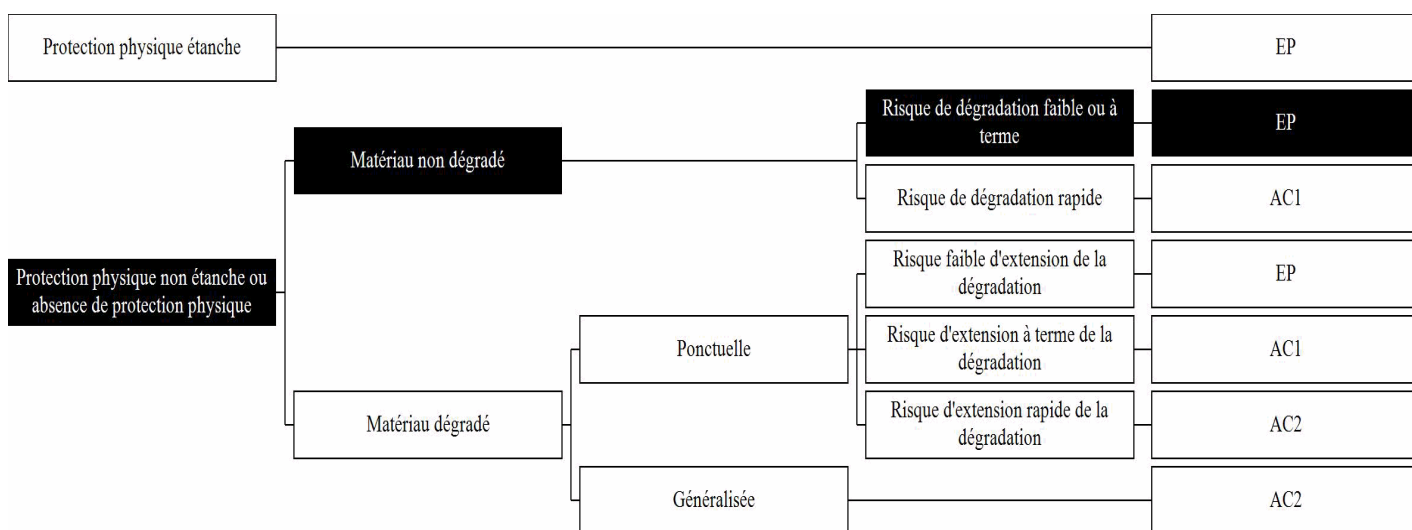
Réf commande : 002ZG001859-1 **Matériau :** Plaques planes en fibres-ciment
 Réf mesure : S51 **Destination du local :**
 Date évaluation : 26/04/2023 **Local ou zone homogène :**
 Batiment : Vol 33

Résultat : Evaluation périodique
Commentaire :

Rappel des recommandations au propriétaire :

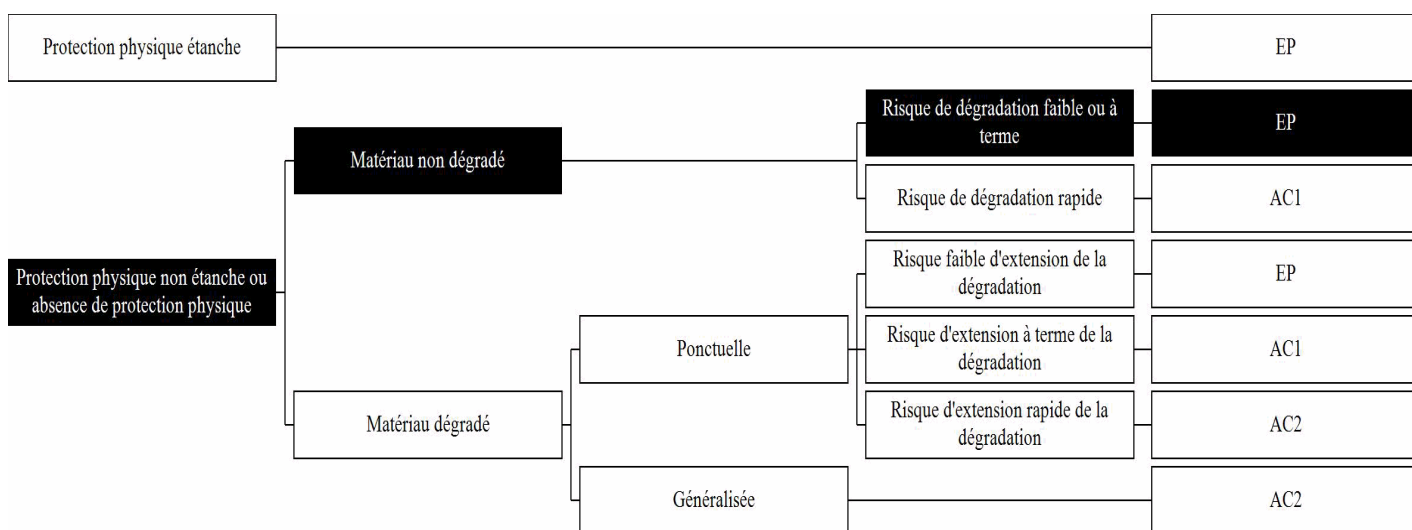
Réf commande : 002ZG001859-1 Matériau : Plaques planes en fibres-ciment
Réf mesure : S52 Destination du local :
Date évaluation : 26/04/2023 Local ou zone homogène :
Batiment : Vol 60

Résultat : Evaluation périodique
Commentaire :

Rappel des recommandations au propriétaire :

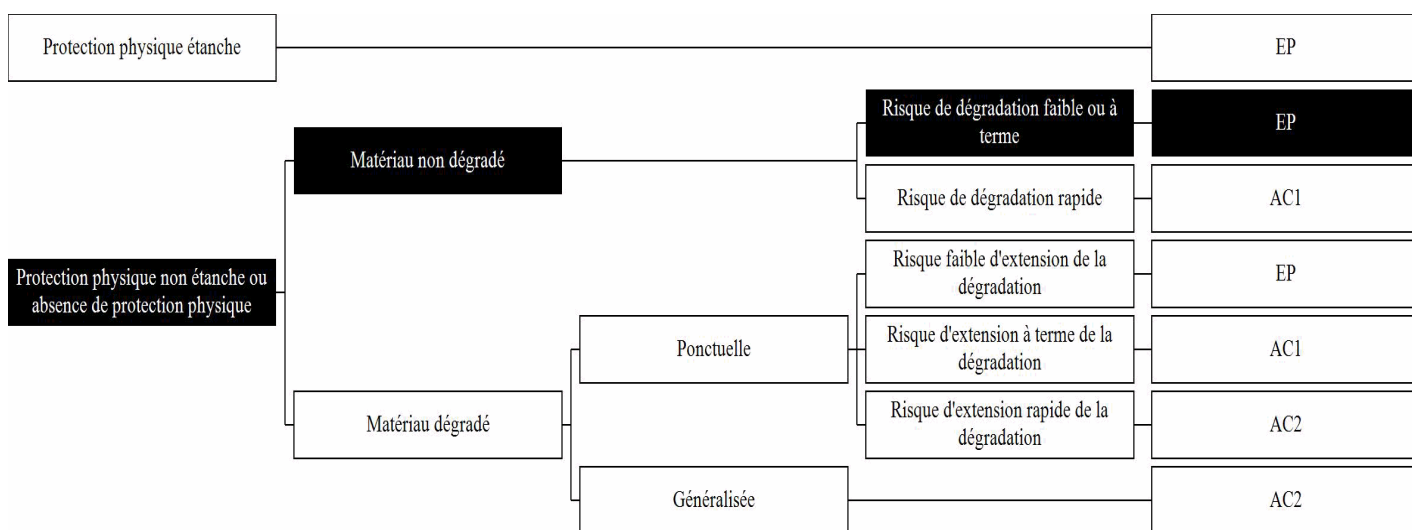
Réf commande : 002ZG001859-1 Matériau : Plaques planes en fibres-ciment
Réf mesure : S54 Destination du local :
Date évaluation : 26/04/2023 Local ou zone homogène :
Batiment : Vol 35

Résultat : Evaluation périodique
Commentaire :

Rappel des recommandations au propriétaire :

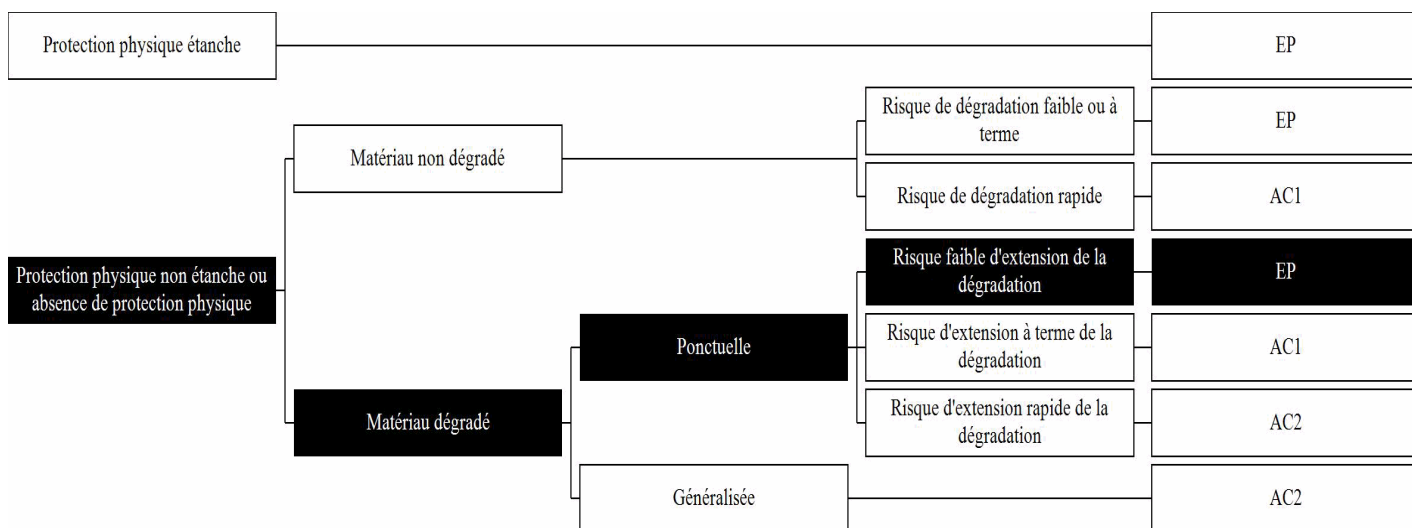
Réf commande : 002ZG001859-1 Matériau : Dalles plastiques
Réf mesure : S58 Destination du local :
Date évaluation : 26/04/2023 Local ou zone homogène :
Batiment : Vol 51

Résultat : Evaluation périodique
Commentaire :

Rappel des recommandations au propriétaire :

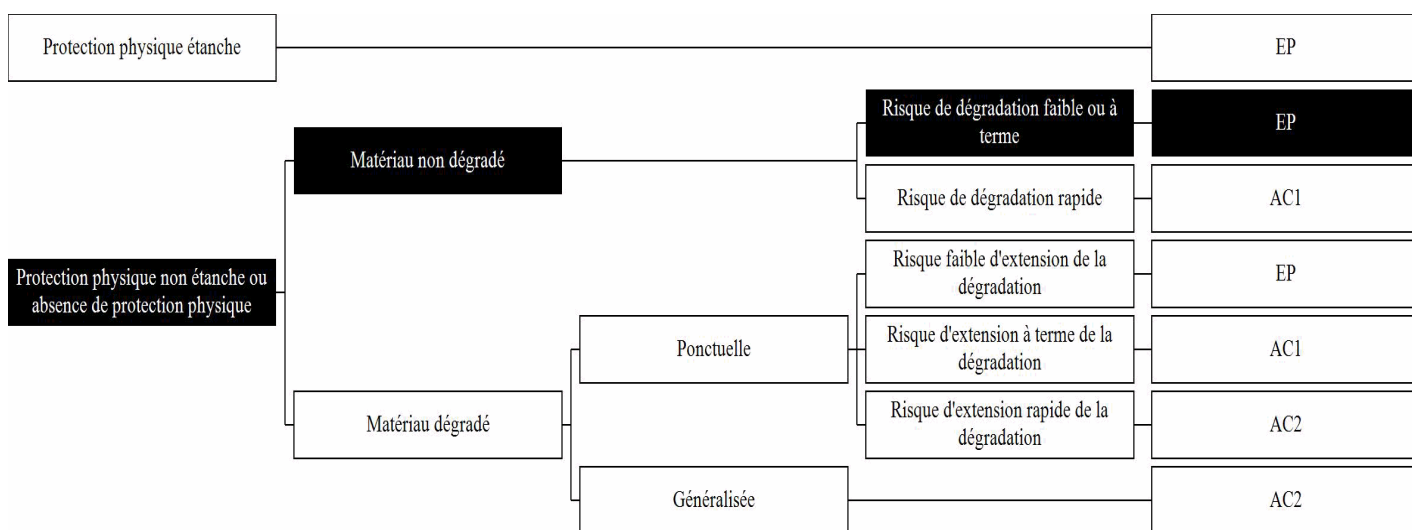
Réf commande : 002ZG001859-1 Matériau : Plaques planes en fibres-ciment
Réf mesure : S77 Destination du local :
Date évaluation : 26/04/2023 Local ou zone homogène :
Batiment : Vol 78

Résultat : Evaluation périodique
Commentaire :

Rappel des recommandations au propriétaire :

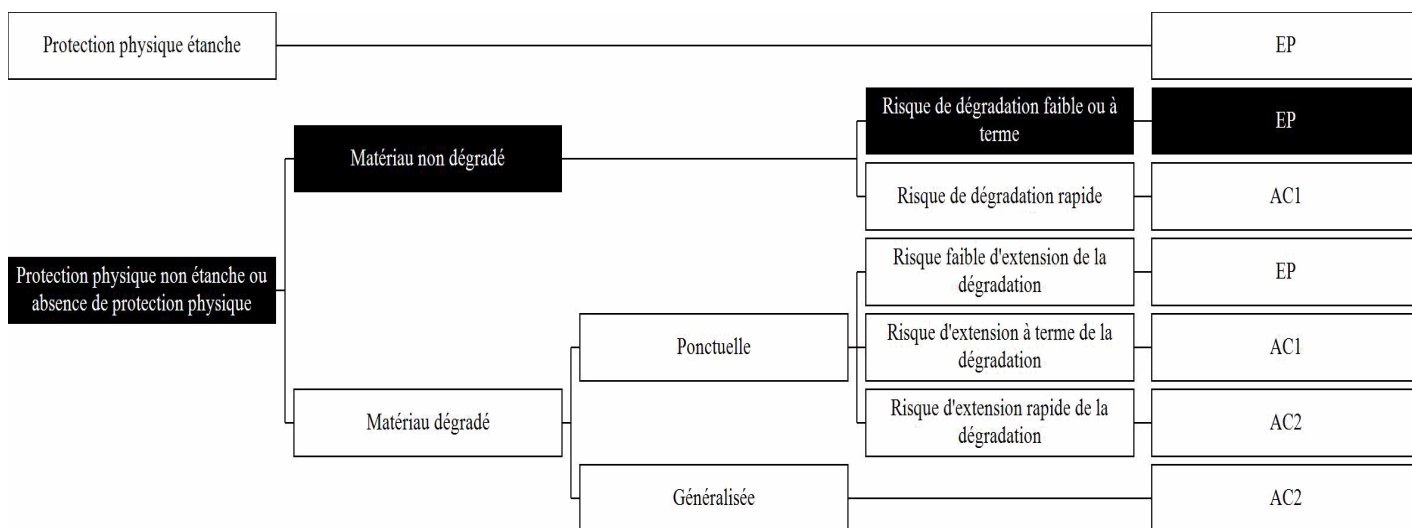
Réf commande : 002ZG001859-1 Matériau : Plaques planes en fibres-ciment
Réf mesure : S88 Destination du local :
Date évaluation : 26/04/2023 Local ou zone homogène :
Batiment : Vol 90

Résultat : Evaluation périodique
Commentaire :

Rappel des recommandations au propriétaire :

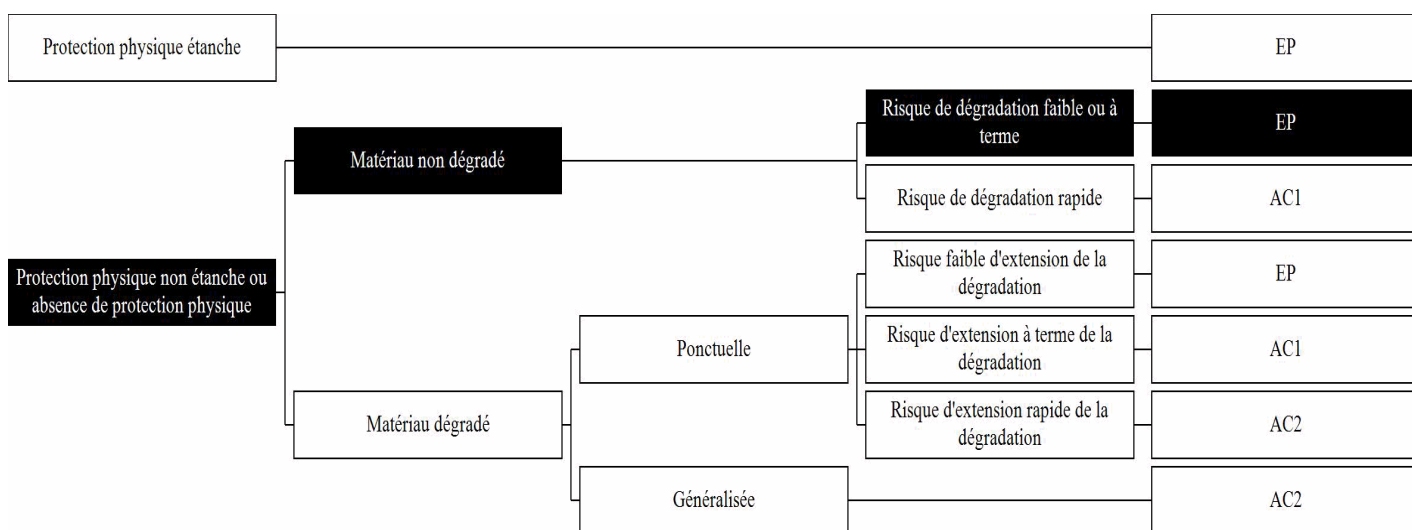
Réf commande : 002ZG001859-1 **Matériau :** Plaques planes en fibres-ciment
Réf mesure : S108 **Destination du local :**
Date évaluation : 26/04/2023 **Local ou zone homogène :**
Batiment : Vol 116

Résultat : Evaluation périodique
Commentaire :

Rappel des recommandations au propriétaire :
