# Rapport de vérification

Suivant la Norme EN 795 2016 A

## Protection contre les chutes de hauteur - Dispositif d'ancrage - Vérification périodique de l'état de mise en service ou de conformité

Adresse du site : BULAC 65 rue des grands moulins 75013 Paris

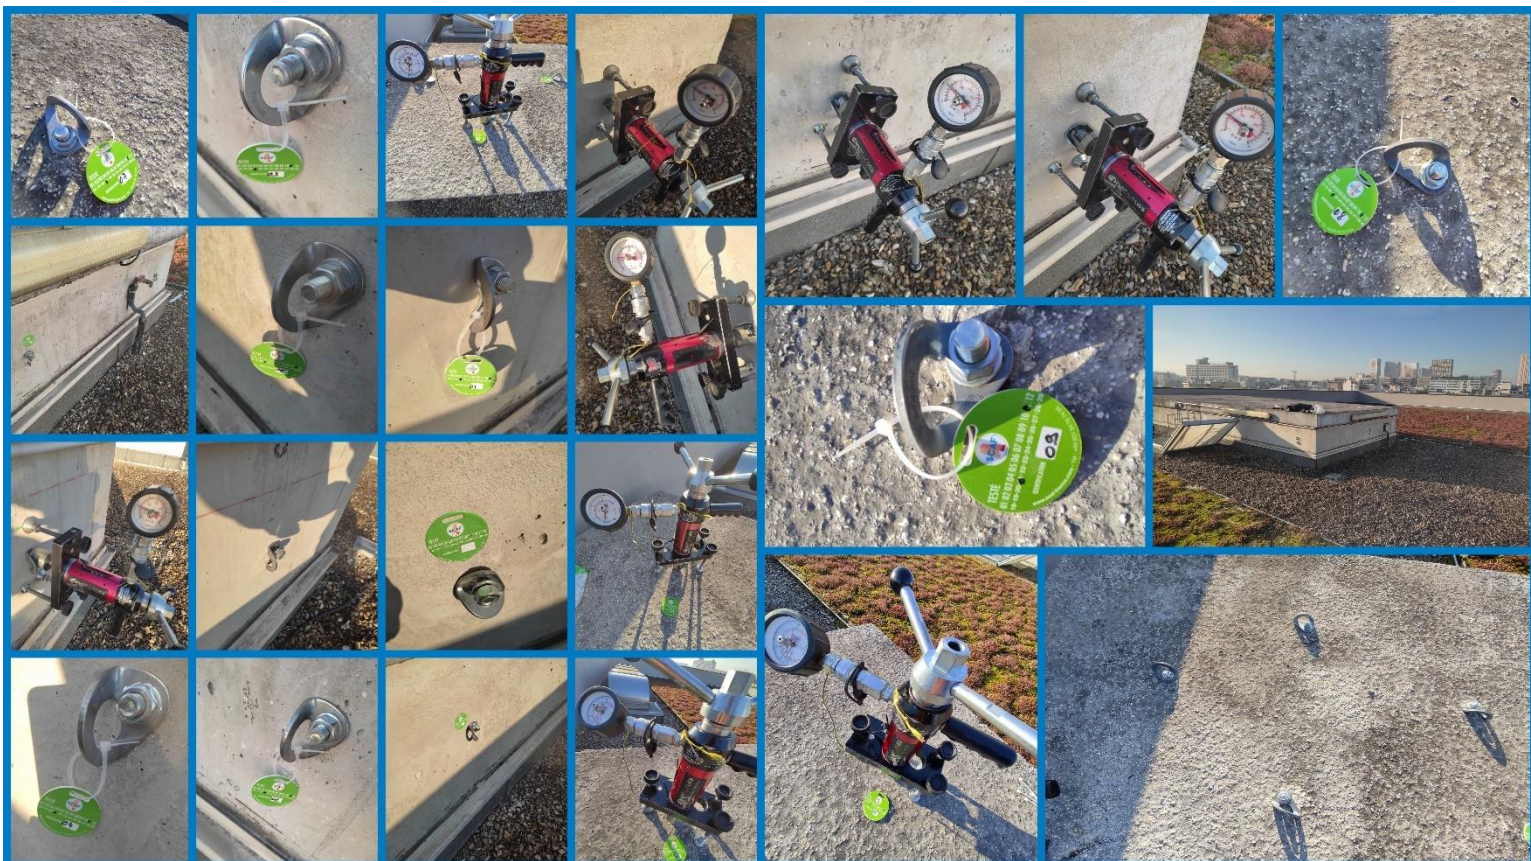
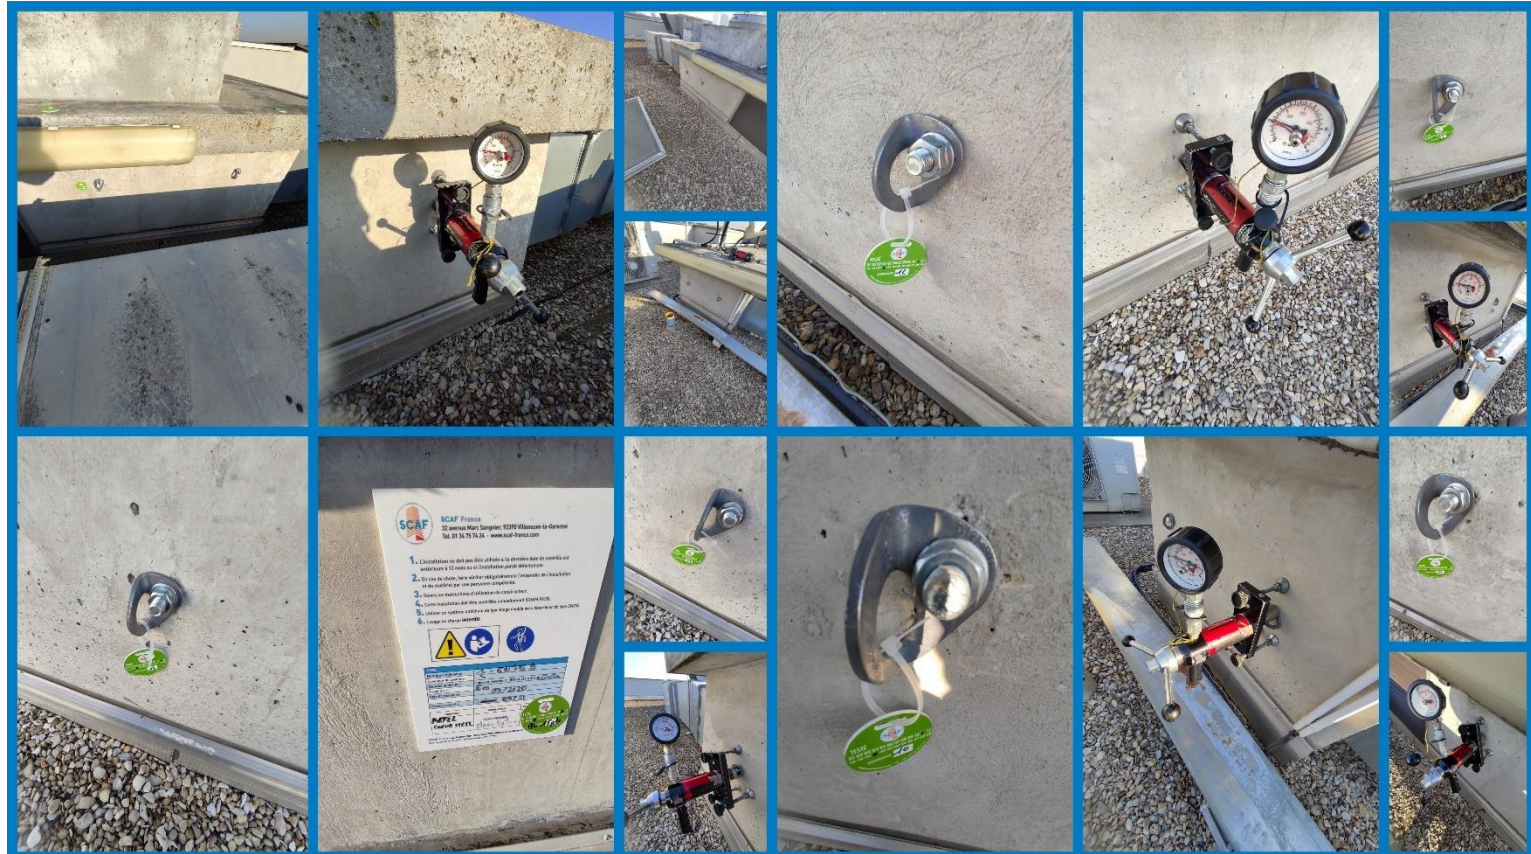
## Photos terrasse du 8<sup>ème</sup> étage :

| | Localisation : Terrasse du 08 <sup>ème</sup> étage sur trois édicules en béton | | | | |
| | Avis général : RAS | | Commentaires :<br>L'examen de l'état de mise en service ne fait apparaitre aucunes des déféctuosités ou anomalies mentionnées dans le tableau des actions à entreprendre. | | |

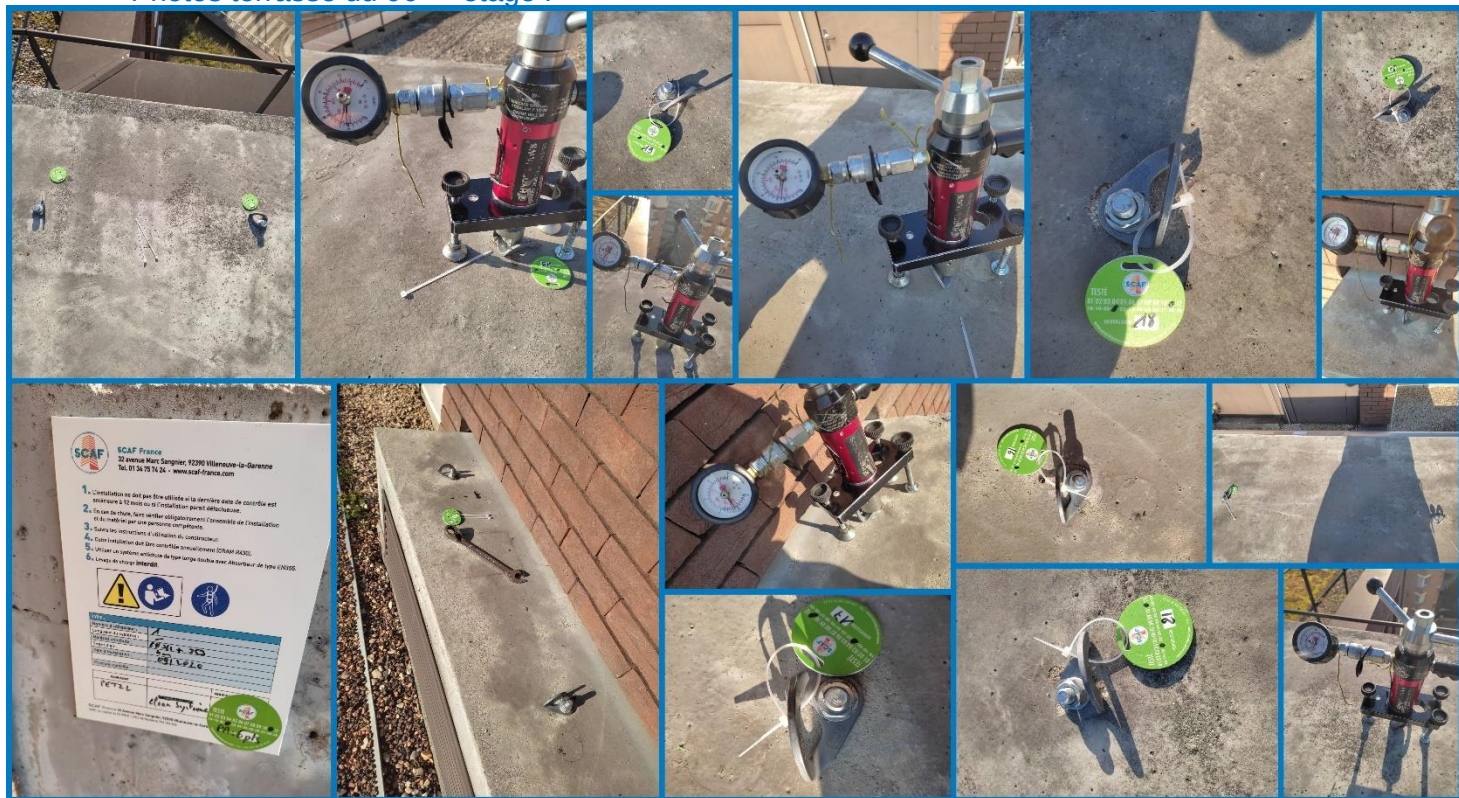
### Photos terrasse du 06<sup>ème</sup> étage :

| | Localisation : Terrasse du 06 <sup>ème</sup> étage sur trois édicules en béton | | | | |
| | Avis général : RAS | | Commentaires :<br>L'examen de l'état de mise en service ne fait apparaitre aucunes des déféctuosités ou anomalies mentionnées dans le tableau des actions à entreprendre. | | |

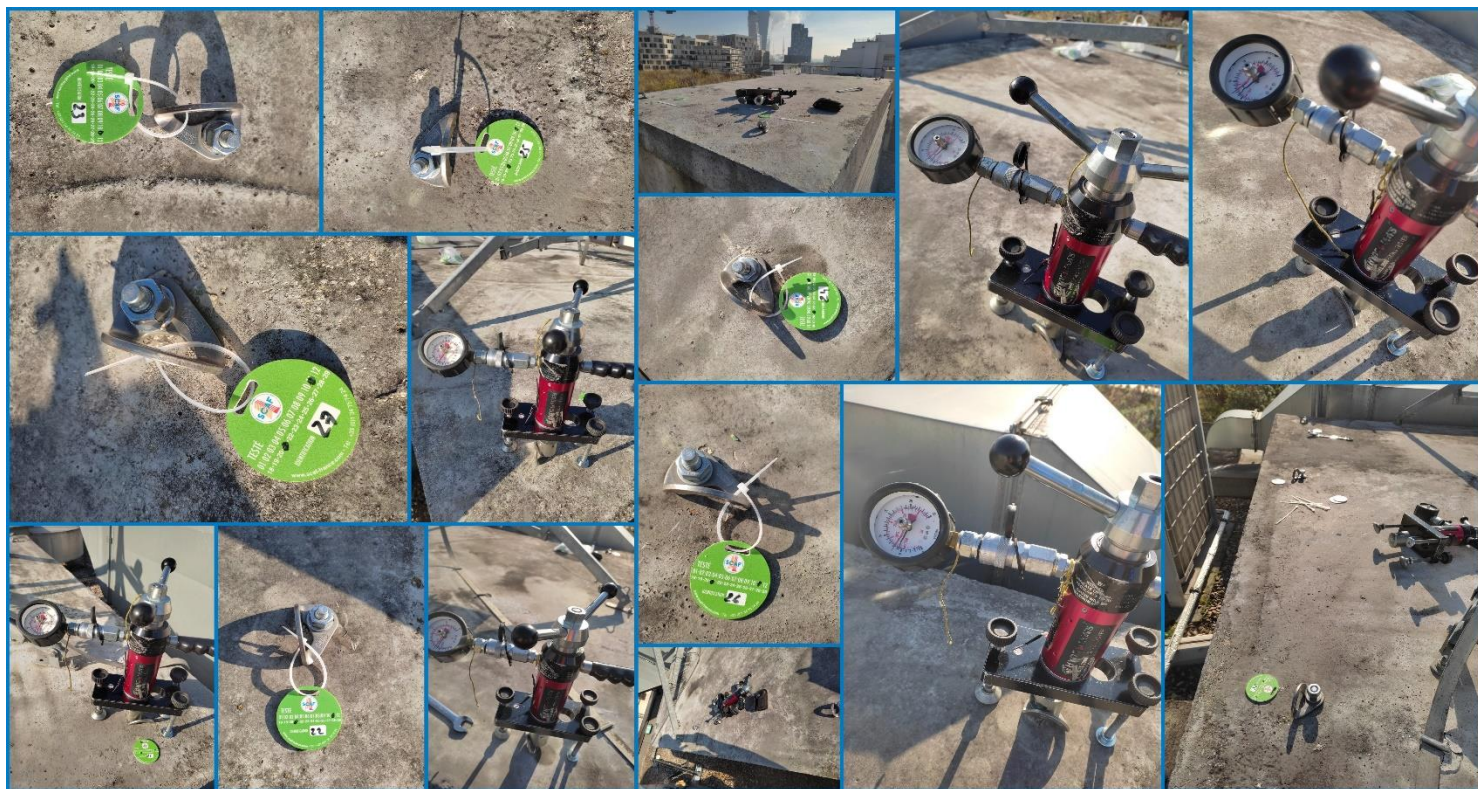
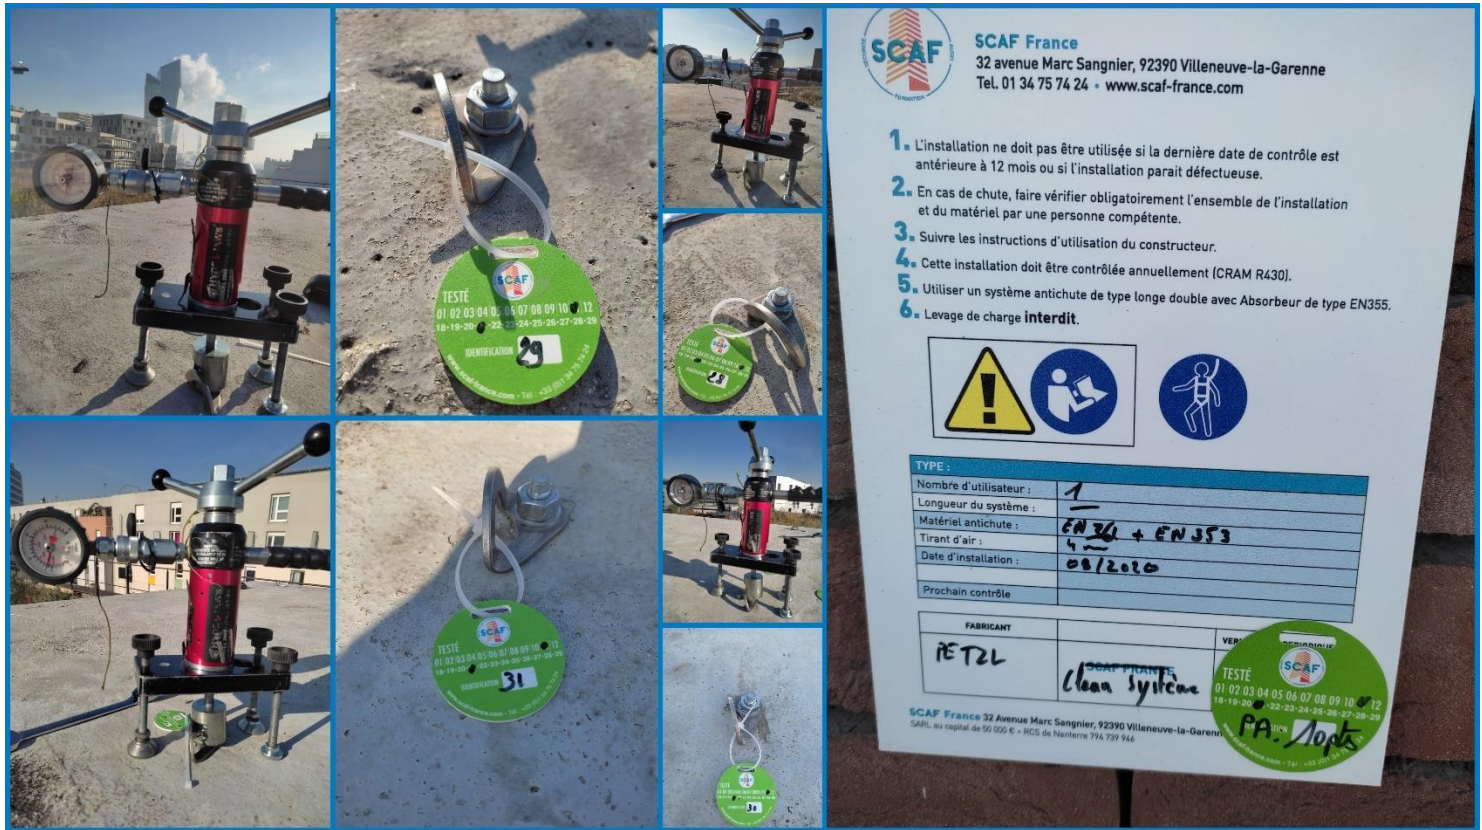
### Photos grande terrasse du 05<sup>ème</sup> étage :

| | Localisation : Grandes terrasse du 05 <sup>ème</sup> étage sur deux édicules en béton | | | | |
| | Avis général : RAS | | Commentaires :<br>L'examen de l'état de mise en service ne fait apparaitre aucunes des déféctuosités ou anomalies mentionnées dans le tableau des actions à entreprendre. | | |

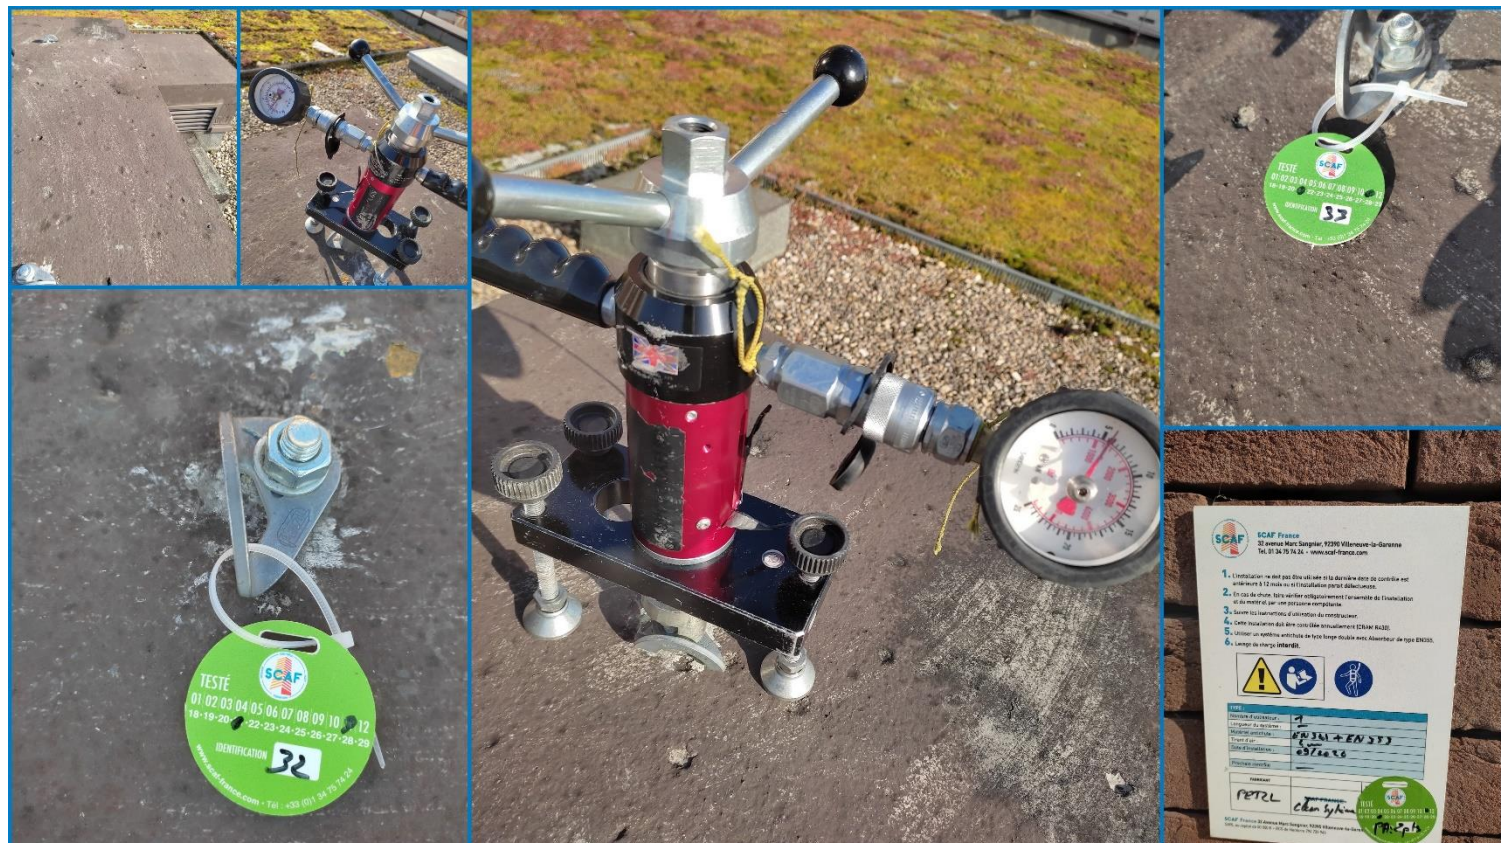
Photos petite terrasse du 05<sup>ème</sup> étage :

| | Localisation : Petite terrasse du 05 <sup>ème</sup> étage sur un édicule en béton | | | | |
| Avis général : RAS | | Commentaires :<br>L'examen de l'état de mise en service ne fait apparaître aucunes des défectuosités ou anomalies mentionnées dans le tableau des actions à entreprendre. | | | |
