**RN79 - Viaduc de La Roche**

**Réparation de l'ouvrage**

**Annexe n°10**

**Plan de principe du projet -  
Caisson**

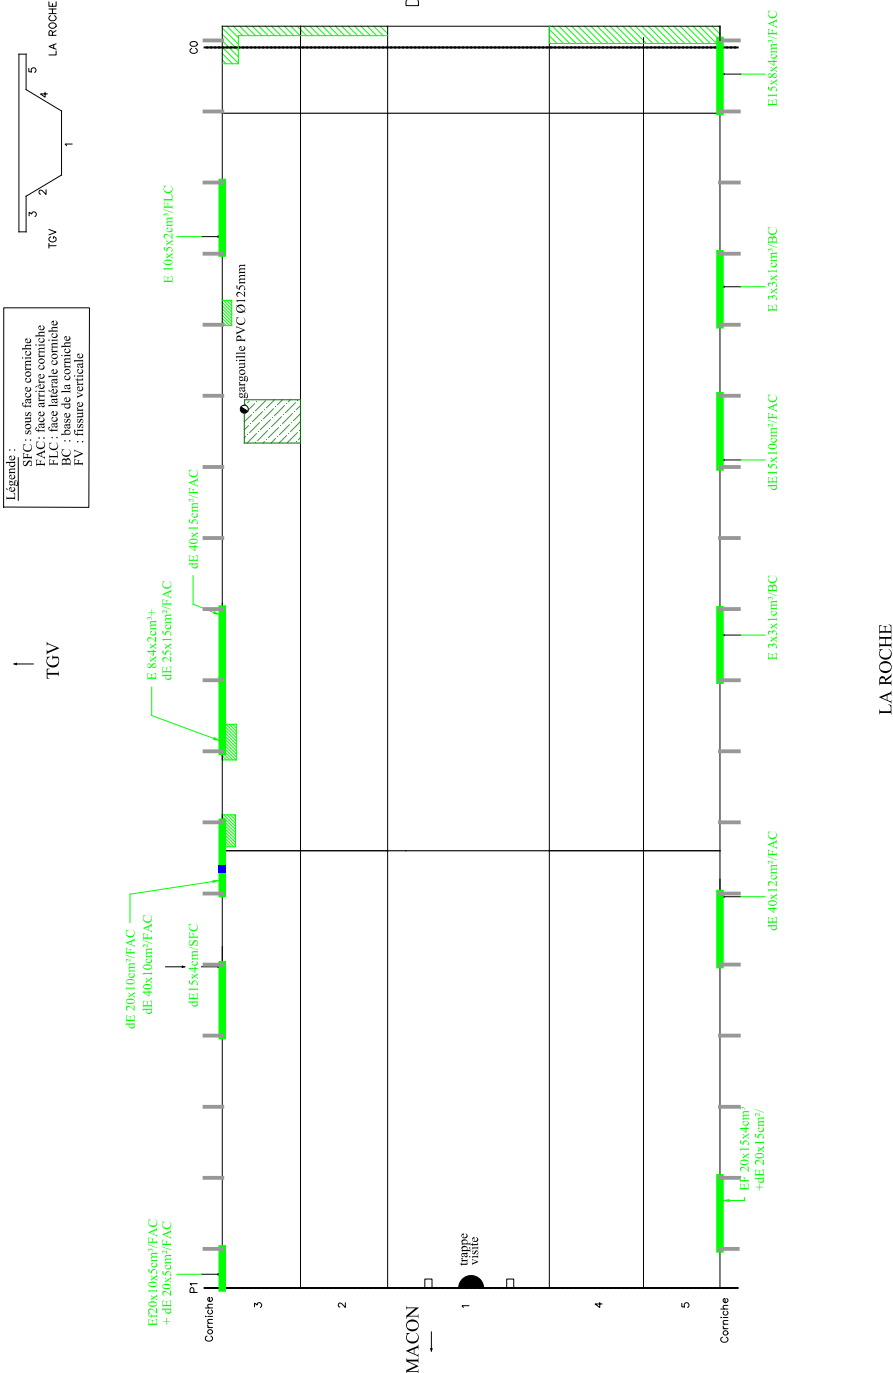
Travaux envisagés sur TRAVEE n°1

Caisson - Vue développée extérieure

: Traitement des béton dégradés sur 7 cm de profondeur
-

: Traitement des béton dégradés sur 5 cm de profondeur
-

: Traitement des béton dégradés sur 2 - 3 cm de profondeur

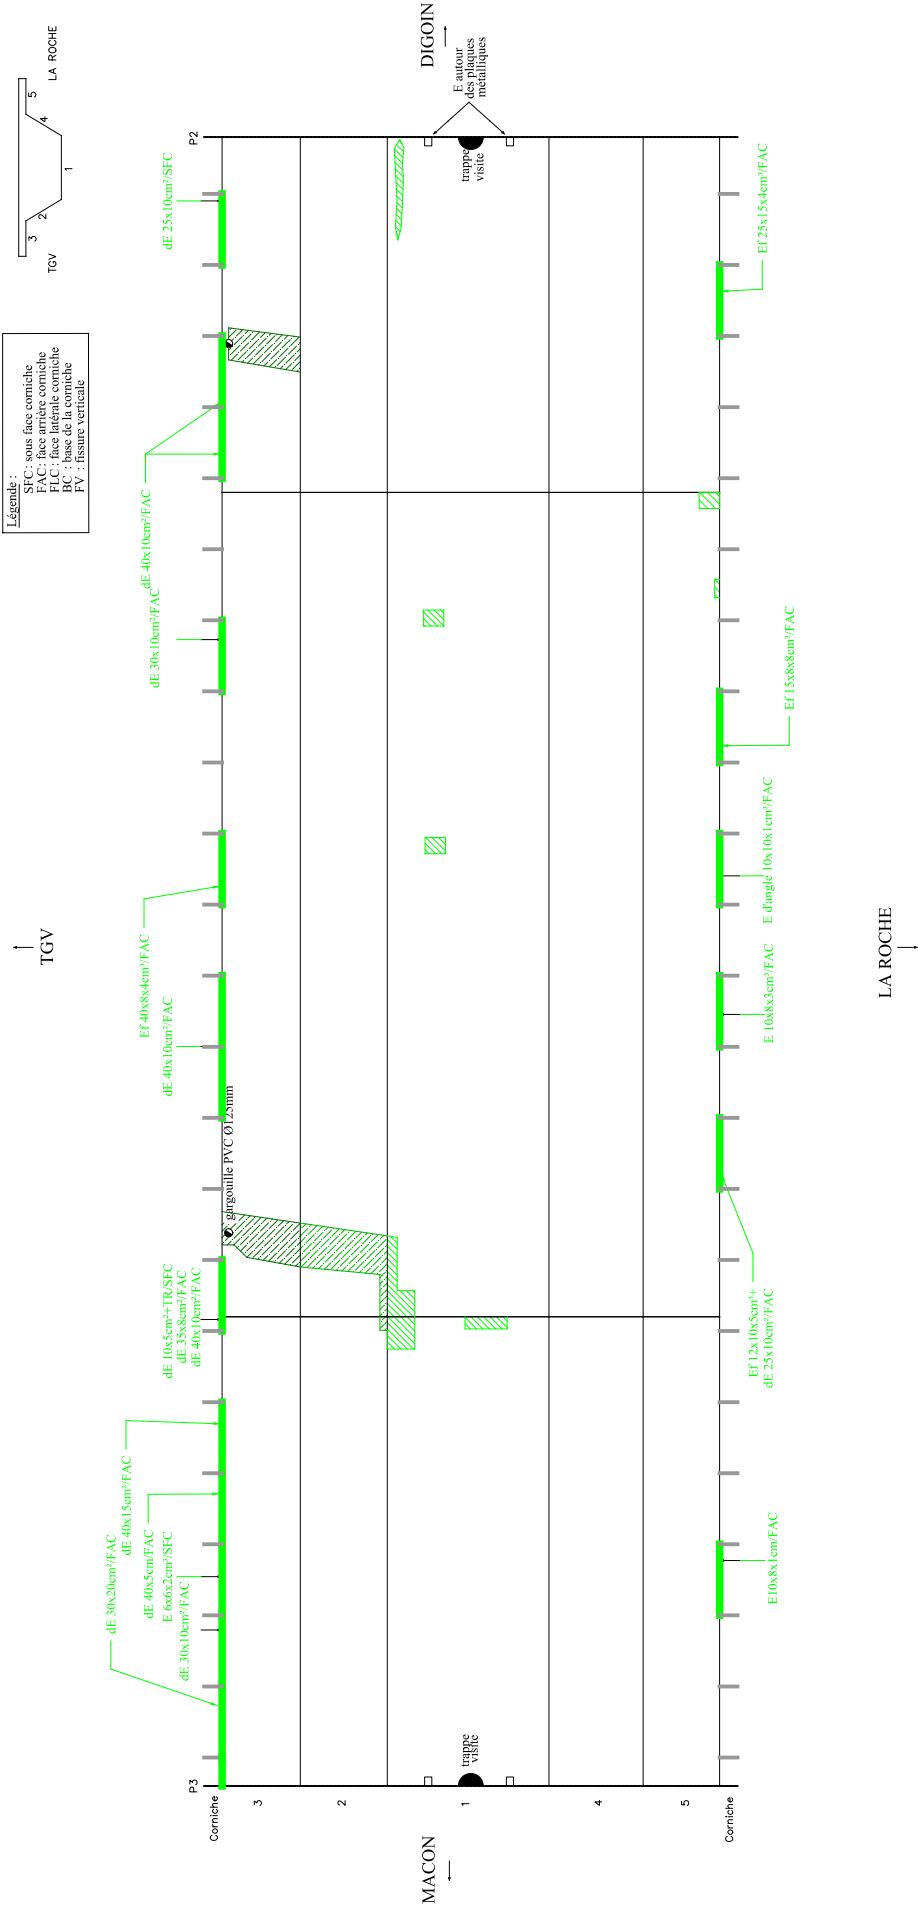
### Travaux envisagés sur TRAVEE n°3

## Caisson - Vue développée extérieure

: Traitement des béton dégradés sur 7 cm de profondeur
  -

: Traitement des béton dégradés sur 5 cm de profondeur
  -

: Traitement des béton dégradés sur 2 - 3 cm de profondeur
