**RN79 - Viaduc de La Roche**

**Réparation de l'ouvrage**

**APROA**

**Plan de principe du projet -  
Piles**

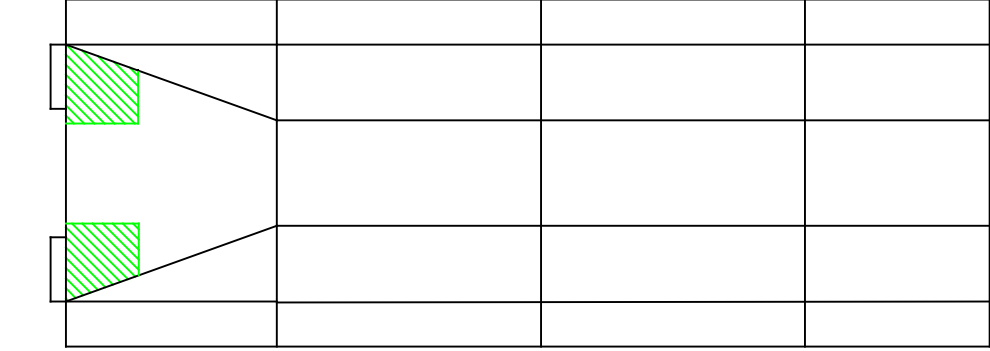
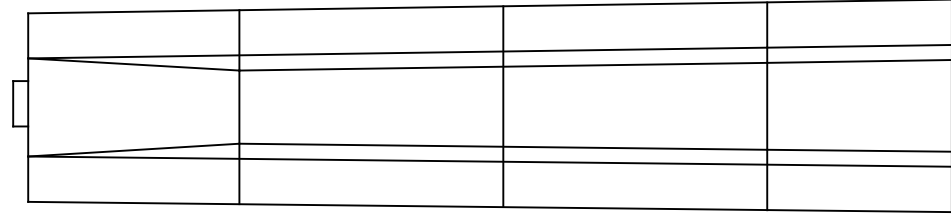
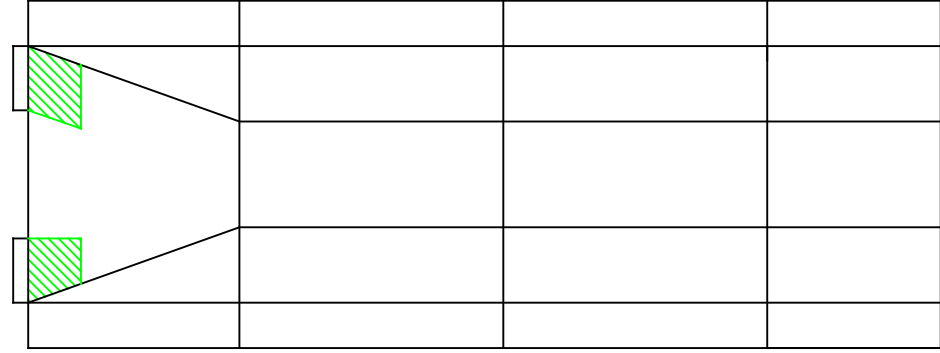
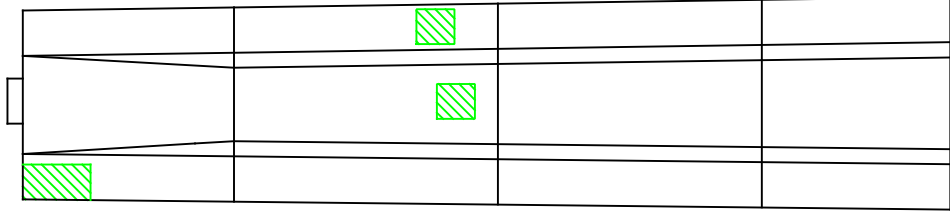
## Travaux de réparation sur pile P1

Face côté MACON

Face côté TGV

Face côté DIGOIN

Face côté La ROCHE

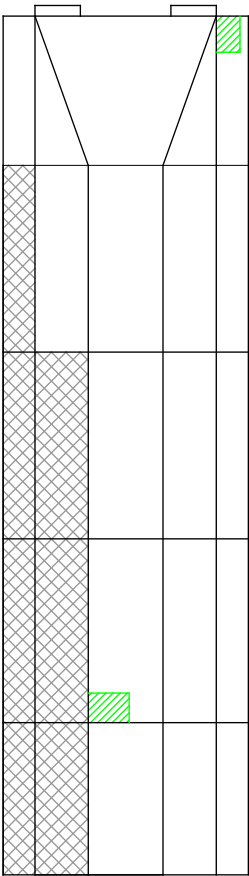
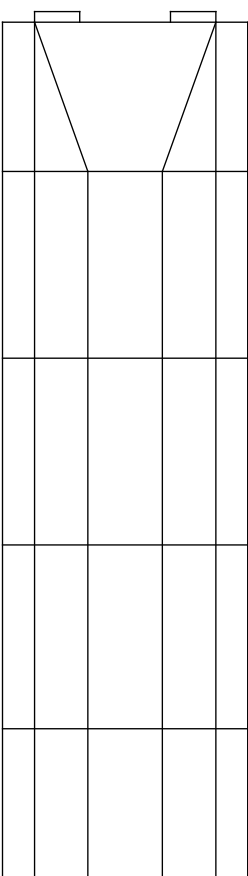
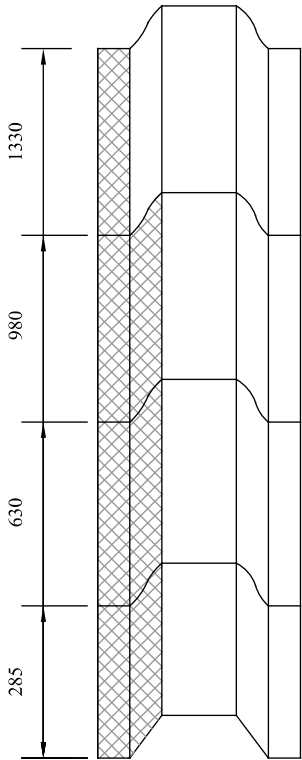
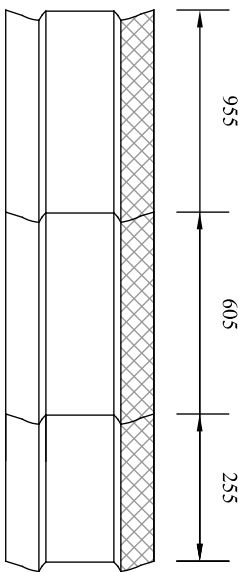
Travaux de réparation sur pile P2

Face côté MACON

Face côté DIGOIN

Bas de pile  
Face côté MACON

Bas de pile  
Face côté TGV

: Mise en oeuvre d'un revêtement de protection type produit hydrofuge
-

: Traitement des bétons dégradés sur parements de piles

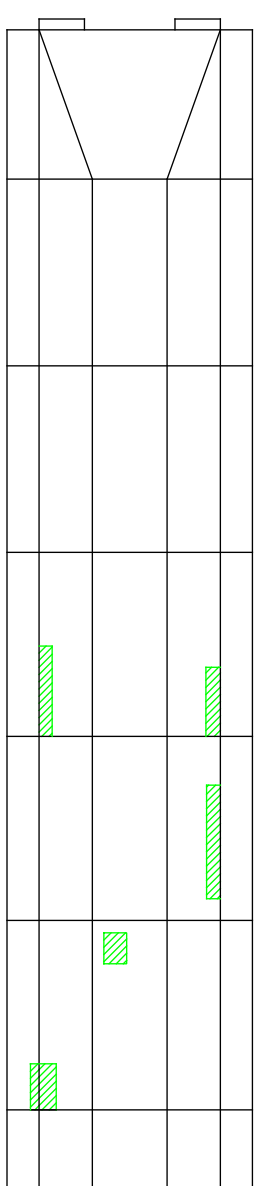
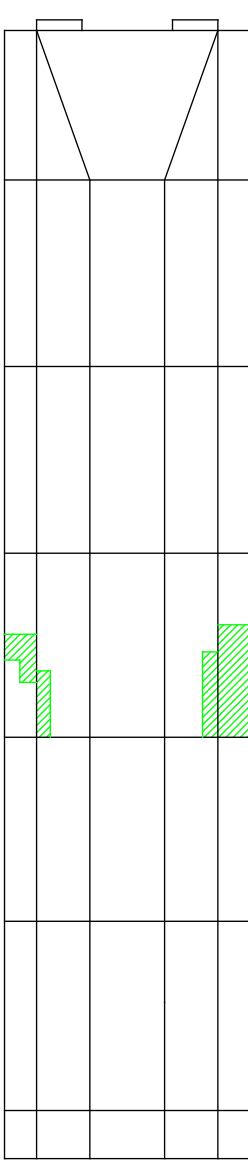
Travaux de réparation sur pile P3

Face côté MACON

Face côté DIGOIN

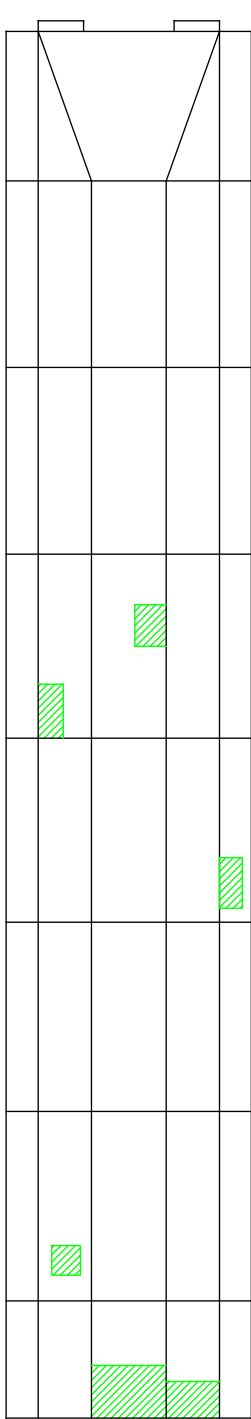
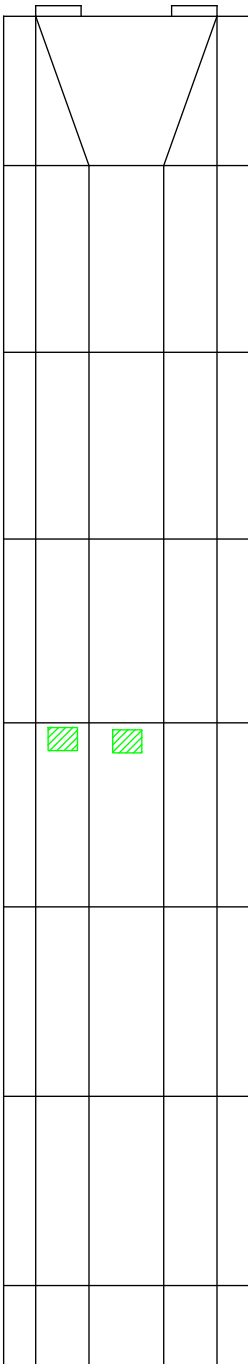
Travaux de réparation sur pile P4

Face côté MACON

Face côté DIGOIN

: Traitement des bétons dégradés sur parements de piles

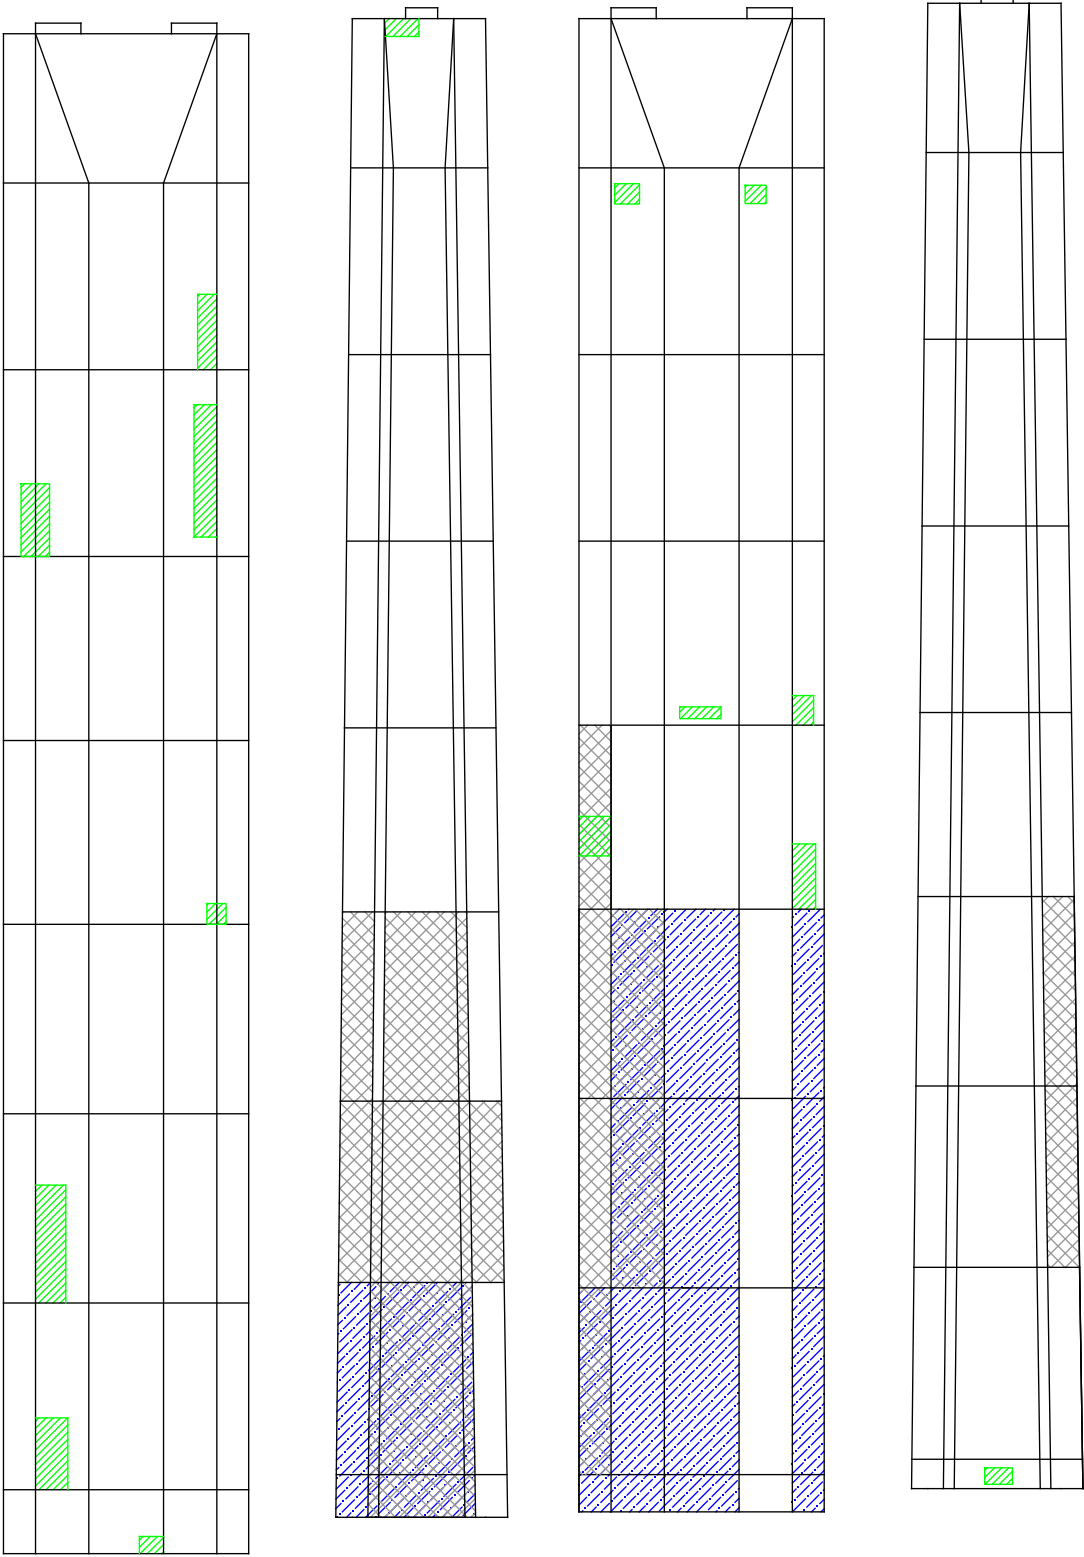
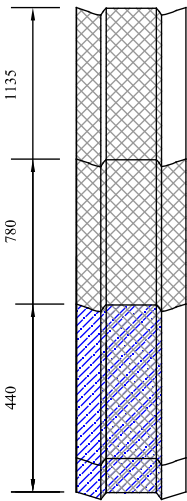
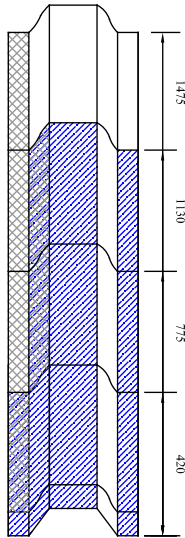
Travaux de réparation sur pile P5

Face côté MACON      Face côté TGV      Face côté DIGOIN      Face côté La ROCHE

Bas de pile  
Face côté TGV

Bas de pile  
Face côté DIGOIN

: Hydrodémolition et reconstitution sur 8 cm de profondeur
-

: Mise en oeuvre d'un revêtement de protection type produit hydrofuge
-

: Traitement des bétons dégradés sur parements de piles

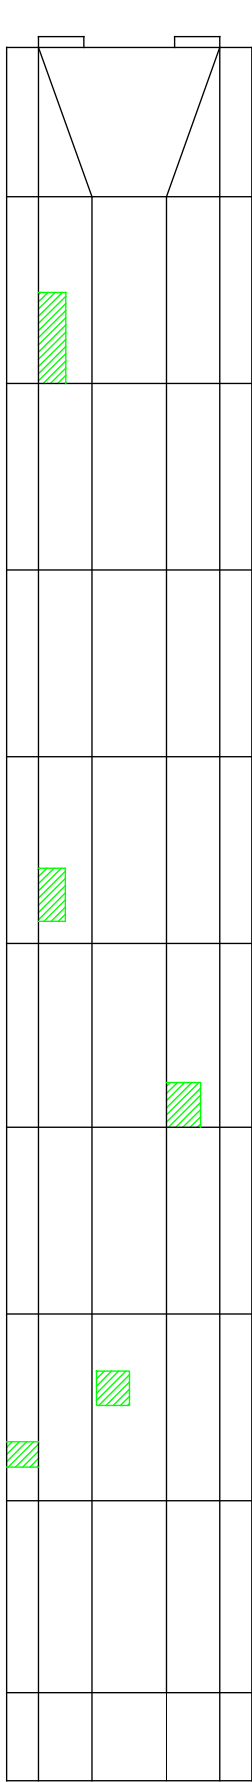
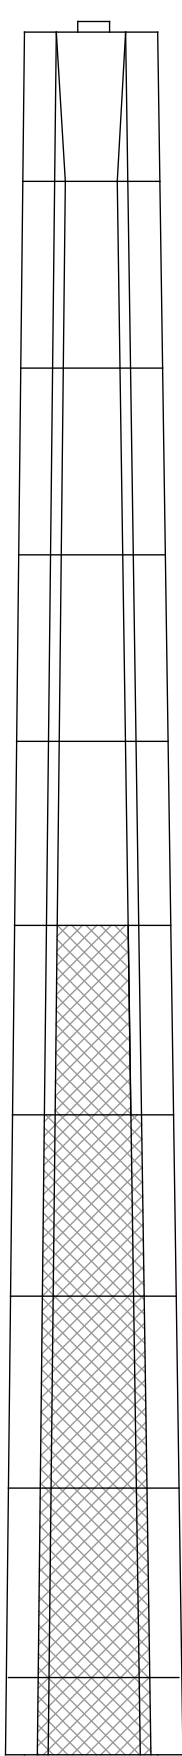
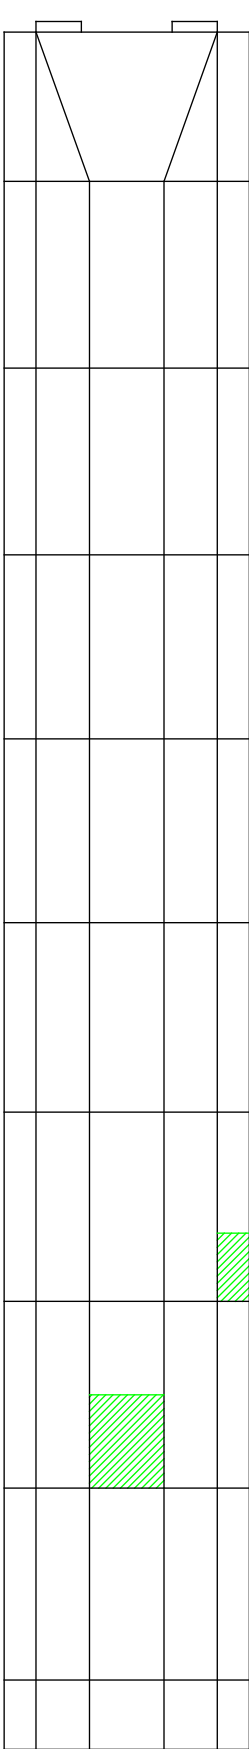
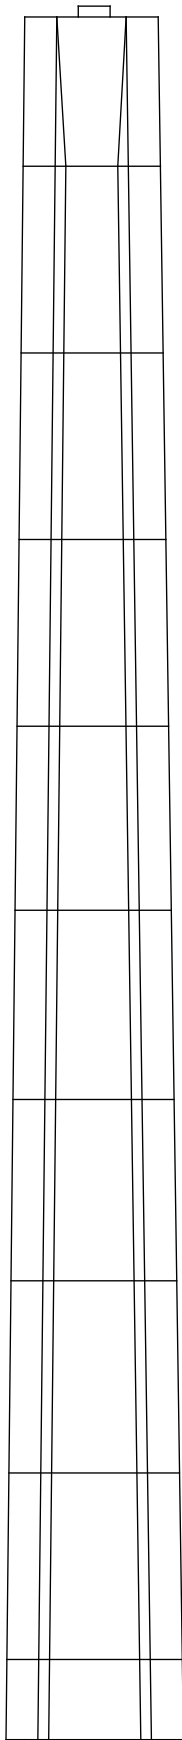
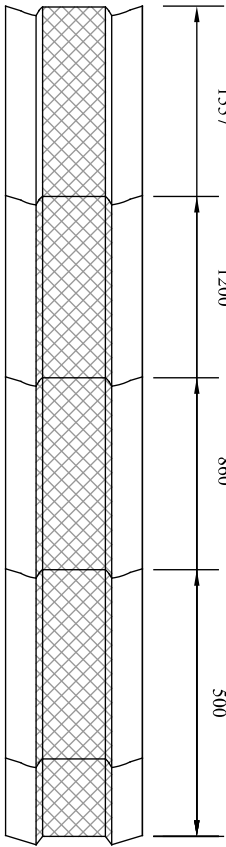
Travaux de réparation sur pile P6

Face côté MACON

Face côté TGV

Face côté DIGOIN

Face côté La ROCHE

Bas de pile  
Face côté TGV

: Mise en oeuvre d'un revêtement de protection type produit hydrofuge

: Traitement des bétons dégradés sur parements de piles

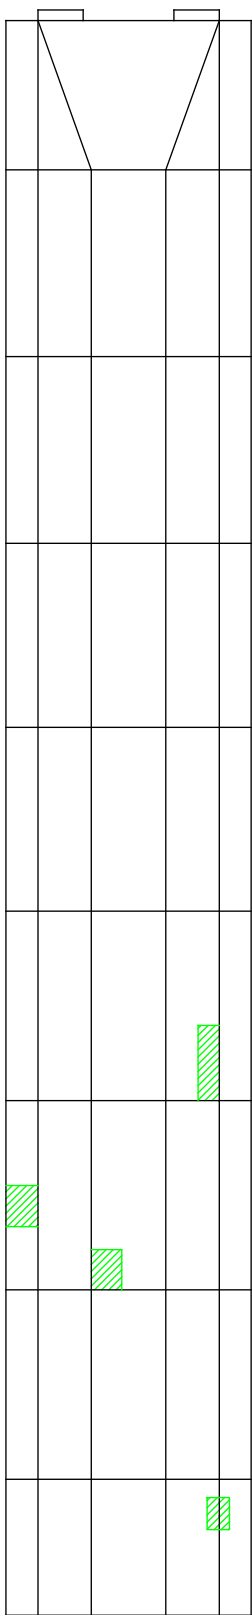
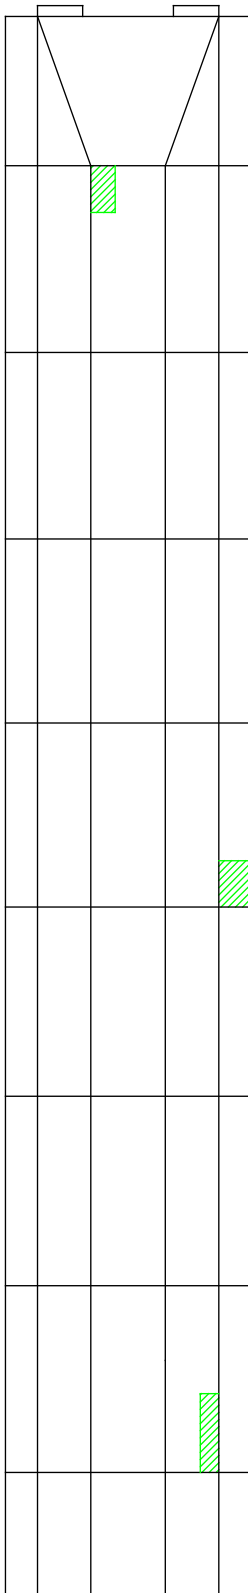
Travaux de réparation sur pile P7

Face côté MACON

Face côté DIGOIN

: Traitement des bétons dégradés sur parements de piles

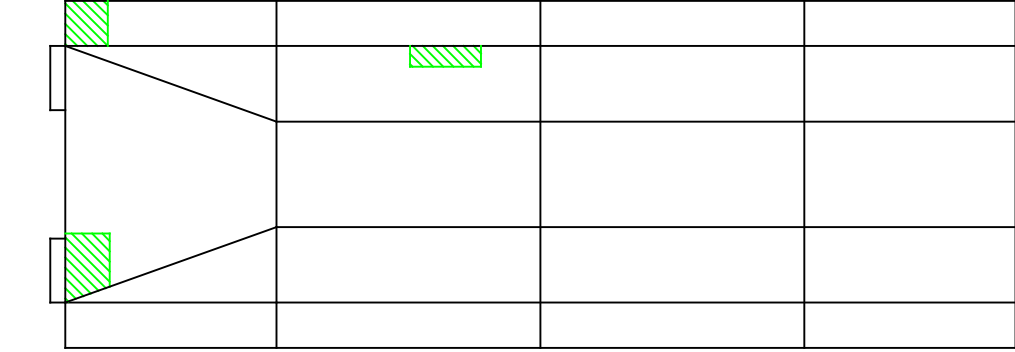
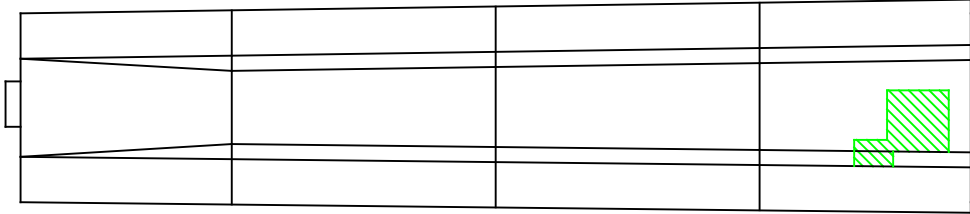
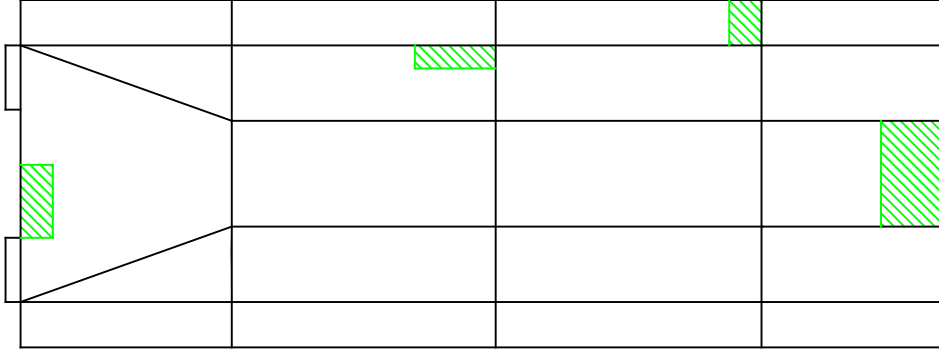
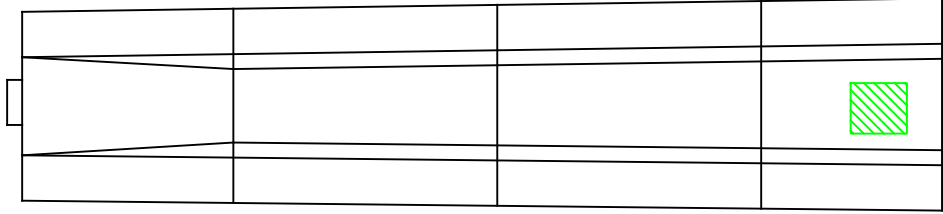
## Travaux de réparation sur pile P8

Face côté MACON

Face côté TGV

Face côté DIGOIN

Face côté La ROCHE

: Traitement des bétons dégradés sur parements de piles
