# RAPPORT DE VÉRIFICATION

CENTRE UNIVERSITAIRE DE FORMATION ET DE RECHERCHE  
DE MAYOTTE  
ROUTE NATIONALE 3  
BP 53  
97660 - DEMBENI

## Sécurité Incendie en Exploitation

Vérification par un Technicien Compétent des moyens de secours, d'alarme et de protection incendie

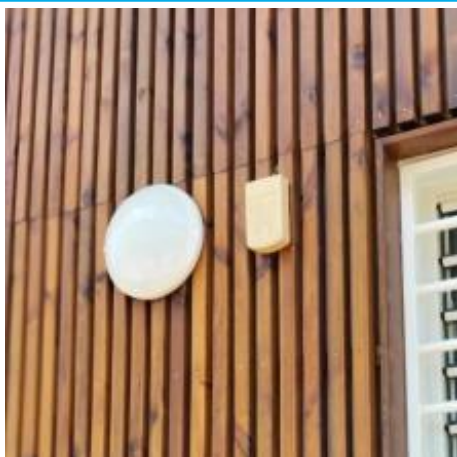
| Localisation | Eléments vérifiés | | N° |
|---|---|--|---|
| CENTRE<br>UNIVERSITAIRE<br>MAYOTTE /<br>Circulation extérieur | FONCTIONNEMENT / Performance(s) | | 1 |

| Localisation | Eléments vérifiés | | N° |
|---|---|--|---|
| Défaut de fonctionnement du diffuseur sonore extérieur côté hall d'entrée / Remplacer le diffuseur sonore défectueux dans circulation extérieur côté hall d'entrée. | | | |

| Etablissement | Niveau | Famille | Element vérifié | Theme | N° | Observations |
|---|---|---|---|---|---|---|
| CENTRE UNIVERSITAIRE MAYOTTE | Etage 1/Circulation extérieur | Alarme et Alerte intérieure | FONCTIONNEMENT / Performance(s) | | 1 | Défaut de fonctionnement du diffuseur sonore extérieur côté hall d'entrée (Remplacer le diffuseur sonore défectueux dans circulation extérieur côté hall d'entrée.) |

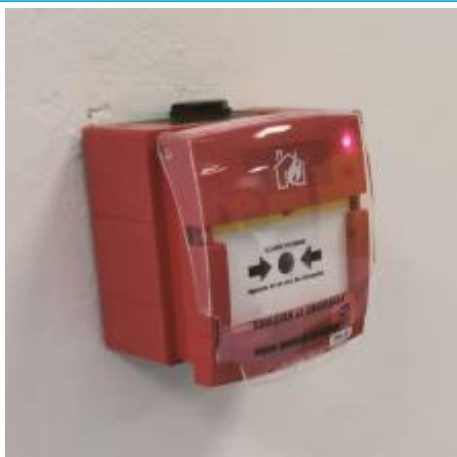
| Localisation | Eléments vérifiés | | N° |
|---|---|--|---|
| CENTRE<br>UNIVERSITAIRE<br>MAYOTTE | FONCTIONNEMENT / Déclencheur(s) Manuel(s) | | 2 |

| Localisation | Eléments vérifiés | | N° |
|---|---|--|---|
| Les Déclencheurs Manuels de la Cafeteria ne sont pas repérés. / Procéder au repérage de l'ensemble des Déclencheurs Manuels de la Cafeteria. | | | |

| Etablissement | Niveau | Famille | Element vérifié | Theme | N° | Observations |
|---|---|---|---|---|---|---|
| CENTRE UNIVERSITAIRE MAYOTTE | Etage 1 | Alarme et Alerte intérieure | FONCTIONNEMENT / Déclencheur(s) Manuel(s) | | 7 | Les Déclencheurs Manuels de la Cafeteria ne sont pas repérés. (Procéder au repérage de l'ensemble des Déclencheurs Manuels de la Cafeteria.) |

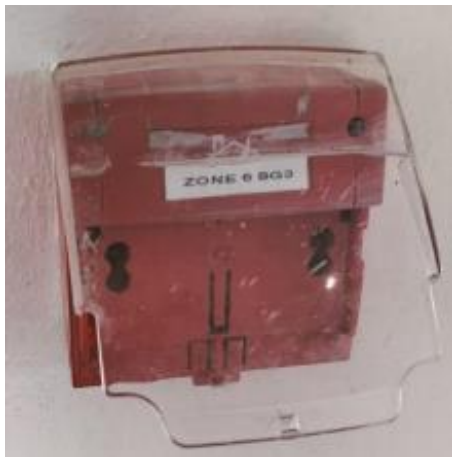
| Localisation | Eléments vérifiés | N° |
|---|---|---|
| CENTRE<br>UNIVERSITAIRE<br>MAYOTTE / Salle<br>Polyvalente | ETAT GÉNÉRAL APPARENT / Déclencheurs Manuels | 4 |

| Localisation | Eléments vérifiés | N° |
|---|---|---|
| Déclencheur Manuel dégradé. / Remettre en état le Déclencheur Manuel DM03 de la ZDM 06 dégradé. | | |

| Etablissement | Niveau | Famille | Element vérifié | Theme | N° | Observations |
|---|---|---|---|---|---|---|
| CENTRE UNIVERSITAIRE MAYOTTE | Etage 1/Salle Polyvalente | Alarme et Alerte intérieure | ETAT GÉNÉRAL APPARENT / Déclencheurs Manuels | | 4 | Déclencheur Manuel dégradé. (Remettre en état le Déclencheur Manuel DM03 de la ZDM 06 dégradé.) |

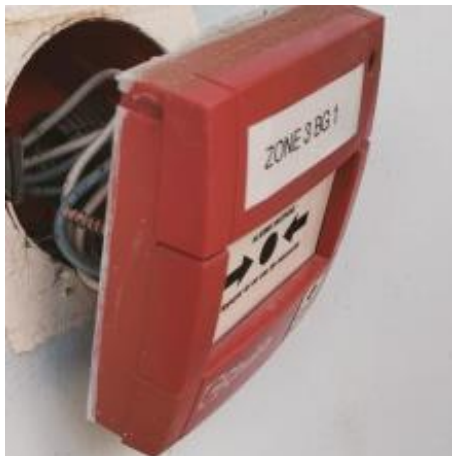
| Localisation | Eléments vérifiés | N° |
|---|---|---|
| CENTRE<br>UNIVERSITAIRE<br>MAYOTTE / Etage<br>1 / Circulation<br>Ressource Humaine | ETAT GÉNÉRAL APPARENT / Déclencheurs Manuels | 5 |

| Localisation | Eléments vérifiés | N° |
|---|---|---|
| Déclencheur(s) Manuel(s) non fixé(s). / Refixer le Déclencheur Manuel DM01 de la ZDM 03 | | |

| Etablissement | Niveau | Famille | Element vérifié | Theme | N° | Observations |
|---|---|---|---|---|---|---|
| CENTRE UNIVERSITAIRE MAYOTTE | Etage 1/Circulation Ressource Humaine | Alarme et Alerte intérieure | ETAT GÉNÉRAL APPARENT / Déclencheurs Manuels | | 5 | Déclencheur(s) Manuel(s) non fixé(s). (Refixer le Déclencheur Manuel DM01 de la ZDM 03) |

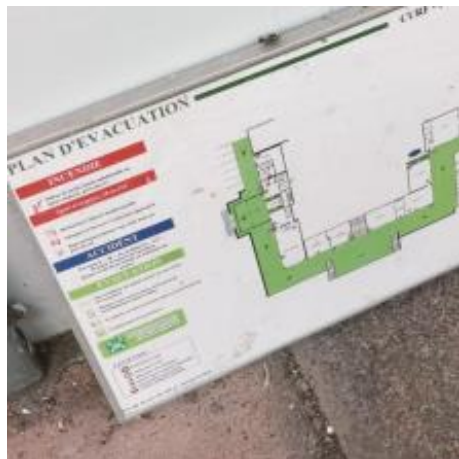
| Localisation | Eléments vérifiés | N° |
|---|---|---|
| CENTRE<br>UNIVERSITAIRE<br>MAYOTTE /<br>Circulation devant<br>Amphithéâtre | MISE EN OEUVRE / Plans | 7 |

| Localisation | Eléments vérifiés | N° |
|---|---|---|
| Le plan d'Evacuation n'est pas correctement fixé. / Fixer durablement le plan d'évacuation . | | |

| Etablissement | Niveau | Famille | Element vérifié | Theme | N° | Observations |
|---|---|---|---|---|---|---|
| CENTRE UNIVERSITAIRE MAYOTTE | Etage 1/Circulation devant Amphithéâtre | Plans et Consignes | MISE EN OEUVRE / Plans | | 6 | Le plan d'Evacuation n'est pas correctement fixé. (Fixer durablement le plan d'évacuation .) |
