**Objet :** Maintenance et diagnostic du groupe électrogène

**Client :** Université de Mayotte

**Type de groupe :** Groupe électrogène Yuhai YC6M 350L-D20

**Puissance :** 250 kVa

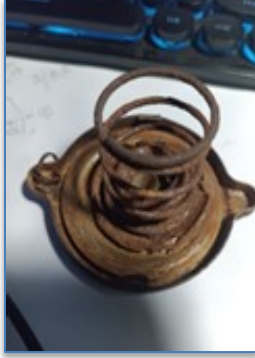
- Corrosion avancée du radiateur, probablement due à l'absence de traitement anticorrosion initial ;

Éléments visuels : bouchon d'origine corrodé (voir image ci-jointe), remplacé lors de la première intervention.

1. Remplacement de l'échangeur thermique ;
2. Remplacement complet du radiateur ;
3. Remplacement total du groupe électrogène par un groupe SDMO Kohler provenant de métropole, bénéficiant d'un réseau fiable, d'un bon SAV et de meilleures performances.
