## Constat de l'état parasitaire dans les immeubles bâtis ou non bâtis

Numéro de dossier : [EPFBR2\\_20240524\\_PARCELLE806\\_01](#)  
Norme employée : AFNOR NF P03-200 (Version de mai 2016)  
Date du repérage : 28/06/2024  
Heure d'arrivée : 09 h 30  
Durée du repérage : 03 h 00  
Date émission : 28/06/2024

Adresse : **ANCIEN COLLEGE SKOL AN AOD  
BATIMENT A  
RUE CHANOINE ETIENNE RANNOU  
29880 GUISSENY**

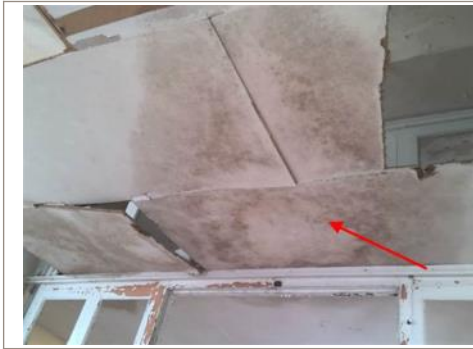
Localisation : Sous-sol - Pièce 1; Sous-sol - Pièce 2; Sous-sol - Pièce 3; Sous-sol - Pièce 4; RDC - Pièce 1; RDC - Pièce 2; RDC - Pièce 3; RDC - Pièce 4; RDC - Escalier 1; RDC - Pièce 5; RDC - Pièce 6; RDC - Pièce 7; RDC - Pièce 8; RDC - Pièce 9; RDC - Escalier 2; RDC - Appentis; Étage - Pièce 1; Étage - Pièce 2; Étage - Pièce 3; Étage - Pièce 4; Étage - Pièce 5; Étage - WC 1; Étage - WC 2; Étage - WC 3; Étage - Pièce 6  
Parasite : Moisissures  
Indices :

| Parties d'immeubles bâties ou non bâties visitées | Ouvrages, parties d'ouvrages et éléments examinés | Résultats des constatations termites | Résultats des constatations des insectes à larves xylophages | Résultats des constatations des champignons lignivores |
|---|---|---|---|---|
| Sous-sol - Pièce 1; Sous-sol - Pièce 2; Sous-sol - Pièce 3; Sous-sol - Pièce 4; RDC - Pièce 1; RDC - Pièce 2; RDC - Pièce 3; RDC - Pièce 4; RDC - Escalier 1; RDC - Pièce 5; RDC - Pièce 6; RDC - Pièce 7; RDC - Pièce 8; RDC - Pièce 9; RDC - Escalier 2; RDC - Appentis; Étage - Pièce 1; Étage - Pièce 2; Étage - Pièce 3; Étage - Pièce 4; Étage - Pièce 5; Étage - WC 1; Étage - WC 2; Étage - WC 3; Étage - Pièce 6 | | - | - | Indice d'infestation de moisissures |

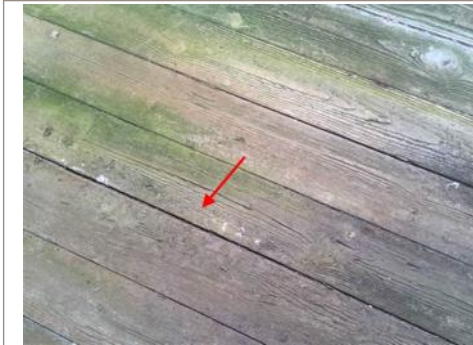
Localisation : Étage - Pièce 2; Étage - Pièce 3; Étage - Pièce 4; Étage - Pièce 5; Étage - WC 1; Étage - WC 2; Étage - WC 3  
Parasite : Petites vrillettes  
Indices : Présence de trous de sortie

| Parties d'immeubles bâties ou non bâties visitées | Ouvrages, parties d'ouvrages et éléments examinés | Résultats des constatations termites | Résultats des constatations des insectes à larves xylophages | Résultats des constatations des champignons lignivores |
|---|---|---|---|---|
| Étage - Pièce 2; Étage - Pièce 3; Étage - Pièce 4; Étage - Pièce 5; Étage - WC 1; Étage - WC 2; Étage - WC 3 | | - | Indice d'infestation de petites vrillettes :<br>Présence de trous de sortie | - |

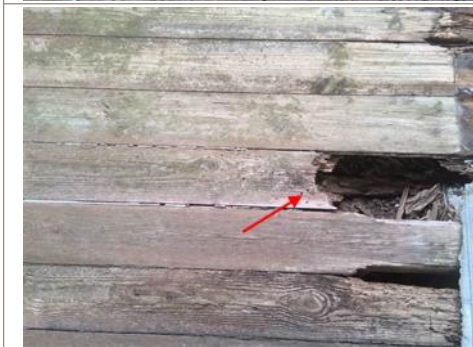
Localisation : Étage - Pièce 2; Étage - Pièce 3; Étage - Pièce 4; Étage - Pièce 5; Étage - WC 1; Étage - WC 2; Étage - WC 3; Étage - Pièce 6  
Parasite : Capricornes des maisons  
Indices : Présence de trous de sortie

| Parties d'immeubles bâties ou non bâties visitées | Ouvrages, parties d'ouvrages et éléments examinés | Résultats des constatations termites | Résultats des constatations des insectes à larves xylophages | Résultats des constatations des champignons lignivores |
|---|---|---|---|---|
| Étage - Pièce 2; Étage - Pièce 3; Étage - Pièce 4; Étage - Pièce 5; Étage - WC 1; Étage - WC 2; Étage - WC 3; Étage - Pièce 6 | | - | Indice d'infestation de capricornes des maisons :<br>Présence de trous de sortie | - |
