## RAPPORT DE MISSION DE REPERAGE DES REVÊTEMENTS, MATERIAUX ET PRODUITS CONTENANT DU PLOMB AVANT TRAVAUX

| Référence rapport | 53320-2 |
| Adresse du site | Centre bourg<br>12094 ENTRAYGUES SUR TRUYERES |

Réhabilitation totale du bâtiment

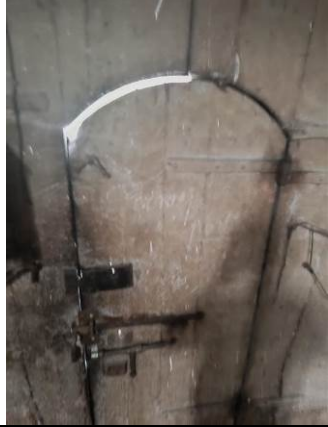
| BAT PARCELLE AC 195 / RDC / PALIER | | | | | | | |
|---|---|---|---|---|---|---|---|
| A | Porte et huisserie | | Peinture/bois | 8.5+/-1.1 | 5.4+/-0.4 | | |

| RDC / Palier<br>Porte d'entrée | RDC / Garage<br>Huisserie porte garage | RDC / Garage<br>Embrasure porte de garage | RDC / Commerce<br>Volet (posé) |

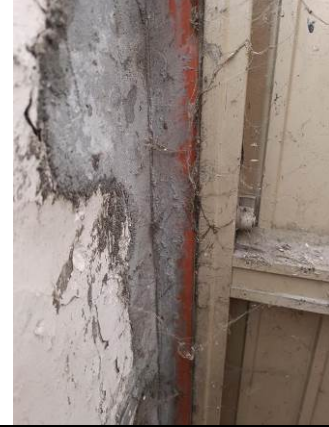
| BAT PARCELLE AC 195 / RDC / GARAGE | | | | | | | |
|---|---|---|---|---|---|---|---|
| B | Huisserie | | Peinture/métal | 5.1+/-1.1 | 6.6+/-1.0 | | |

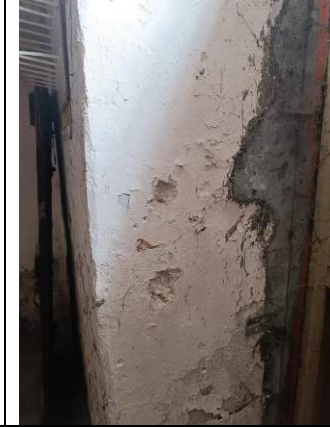
| BAT PARCELLE AC 195 / RDC / GARAGE | | | | | | | |
|---|---|---|---|---|---|---|---|
| B | Embrasure porte | | Peinture/plâtre | 6.6+/-0.5 | 8.9+/-0.6 | | |

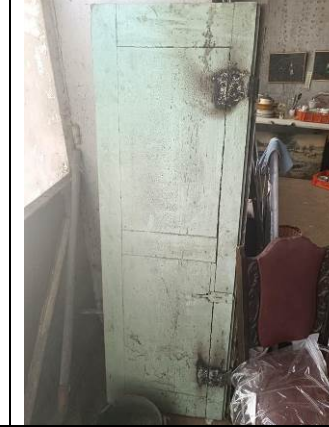
| BAT PARCELLE AC 195 / RDC / COMMERCE | | | | | | | |
|---|---|---|---|---|---|---|---|
| C | Volet | | Peinture/bois | 3.9+/-0.6 | 3.2+/-0.3 | | |

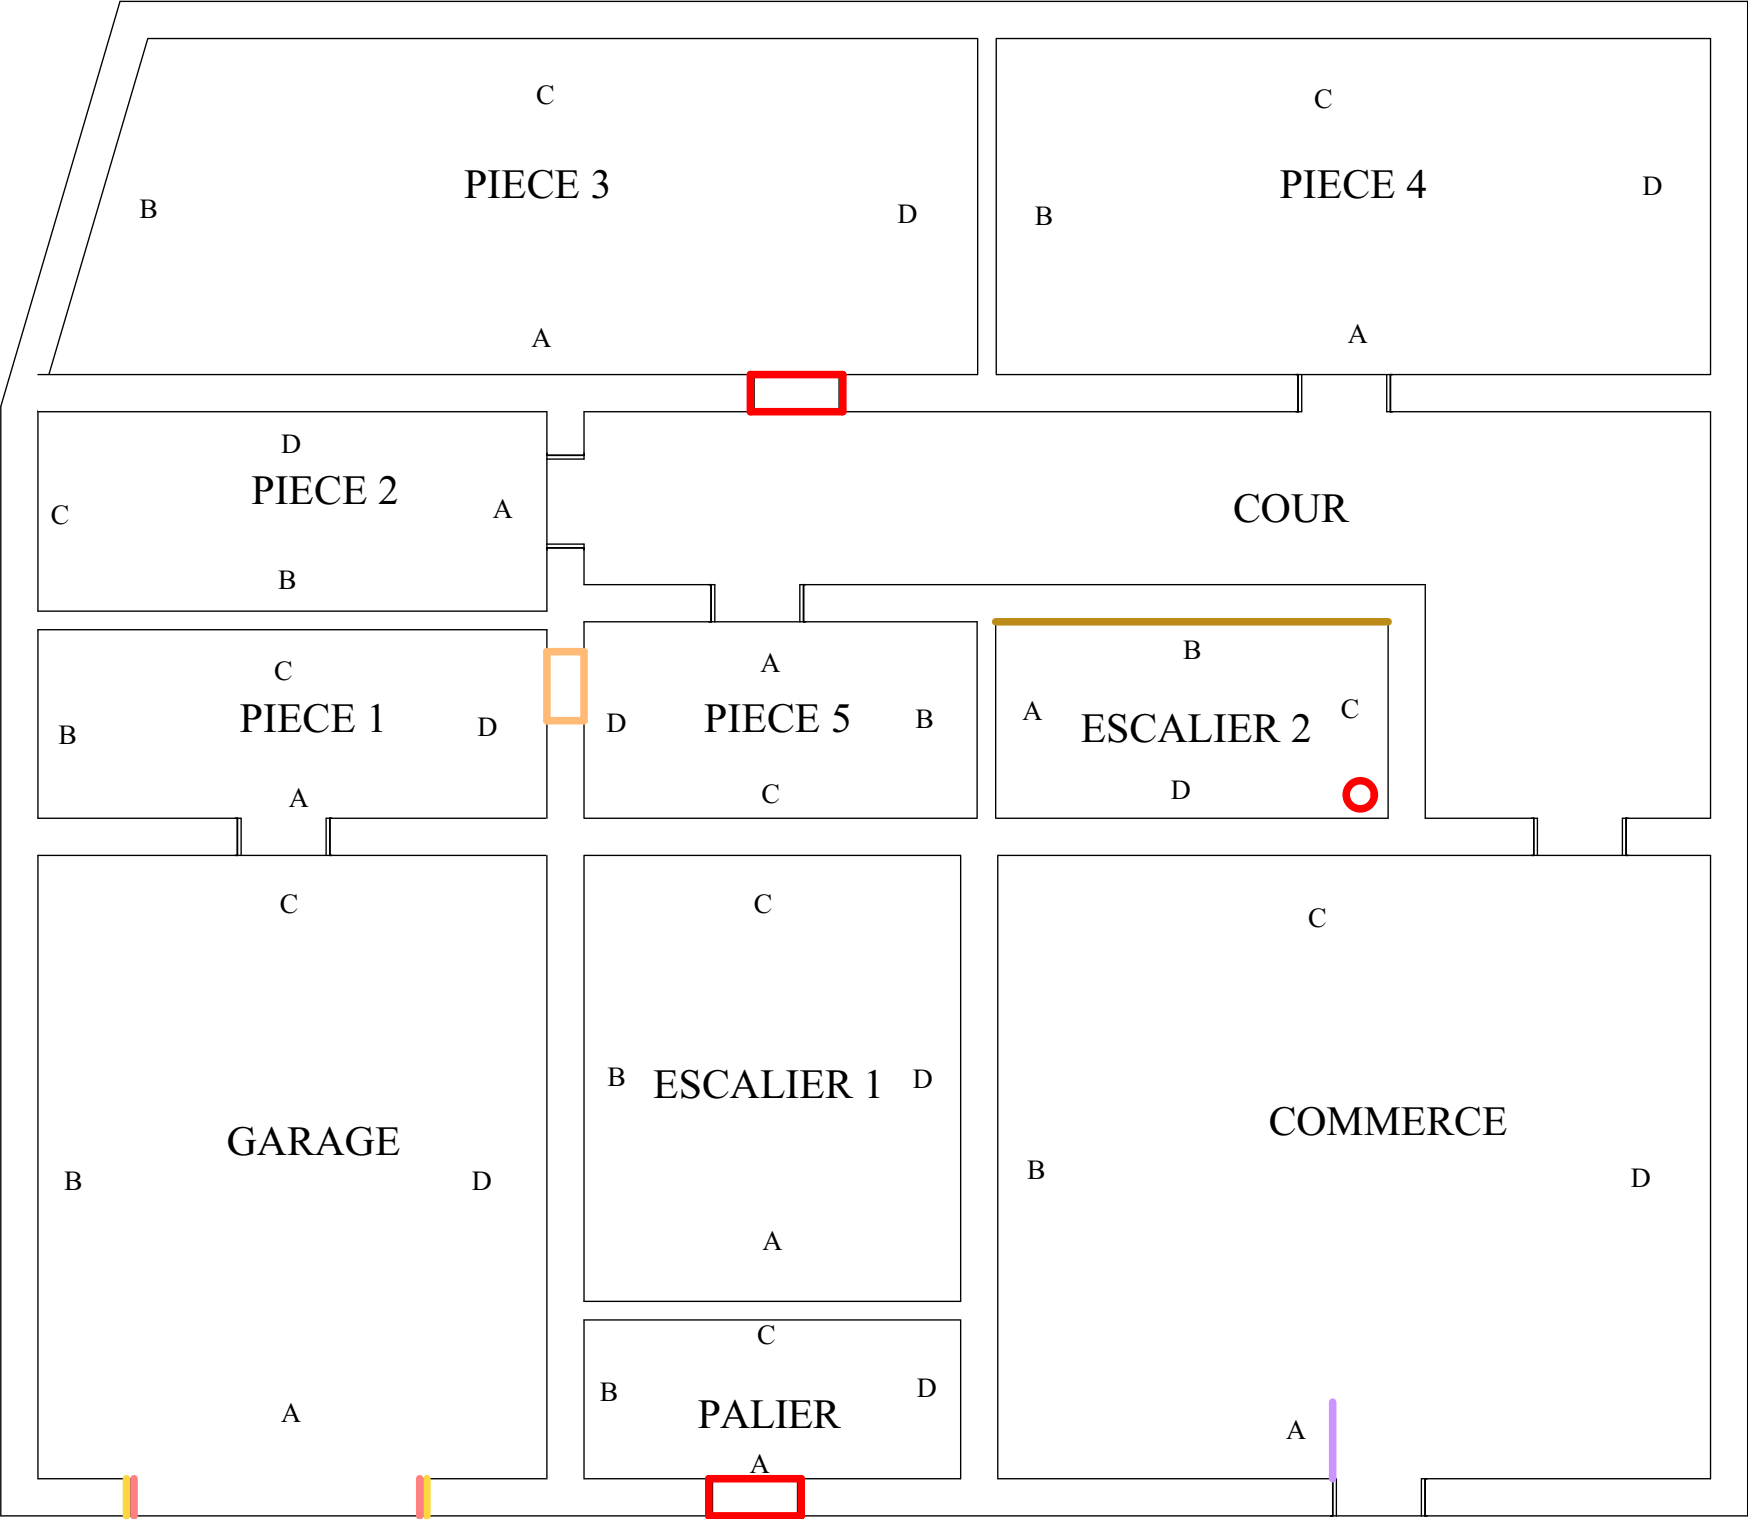
ANNEXE 1 : CARTOGRAPHIE DES ZONES AYANT FAIT L'OBJET DU REPÉRAGE

| MATÉRIAUX ET REVÊTEMENTS CONTENANT DU PLOMB<br>>1mg/cm² | | |

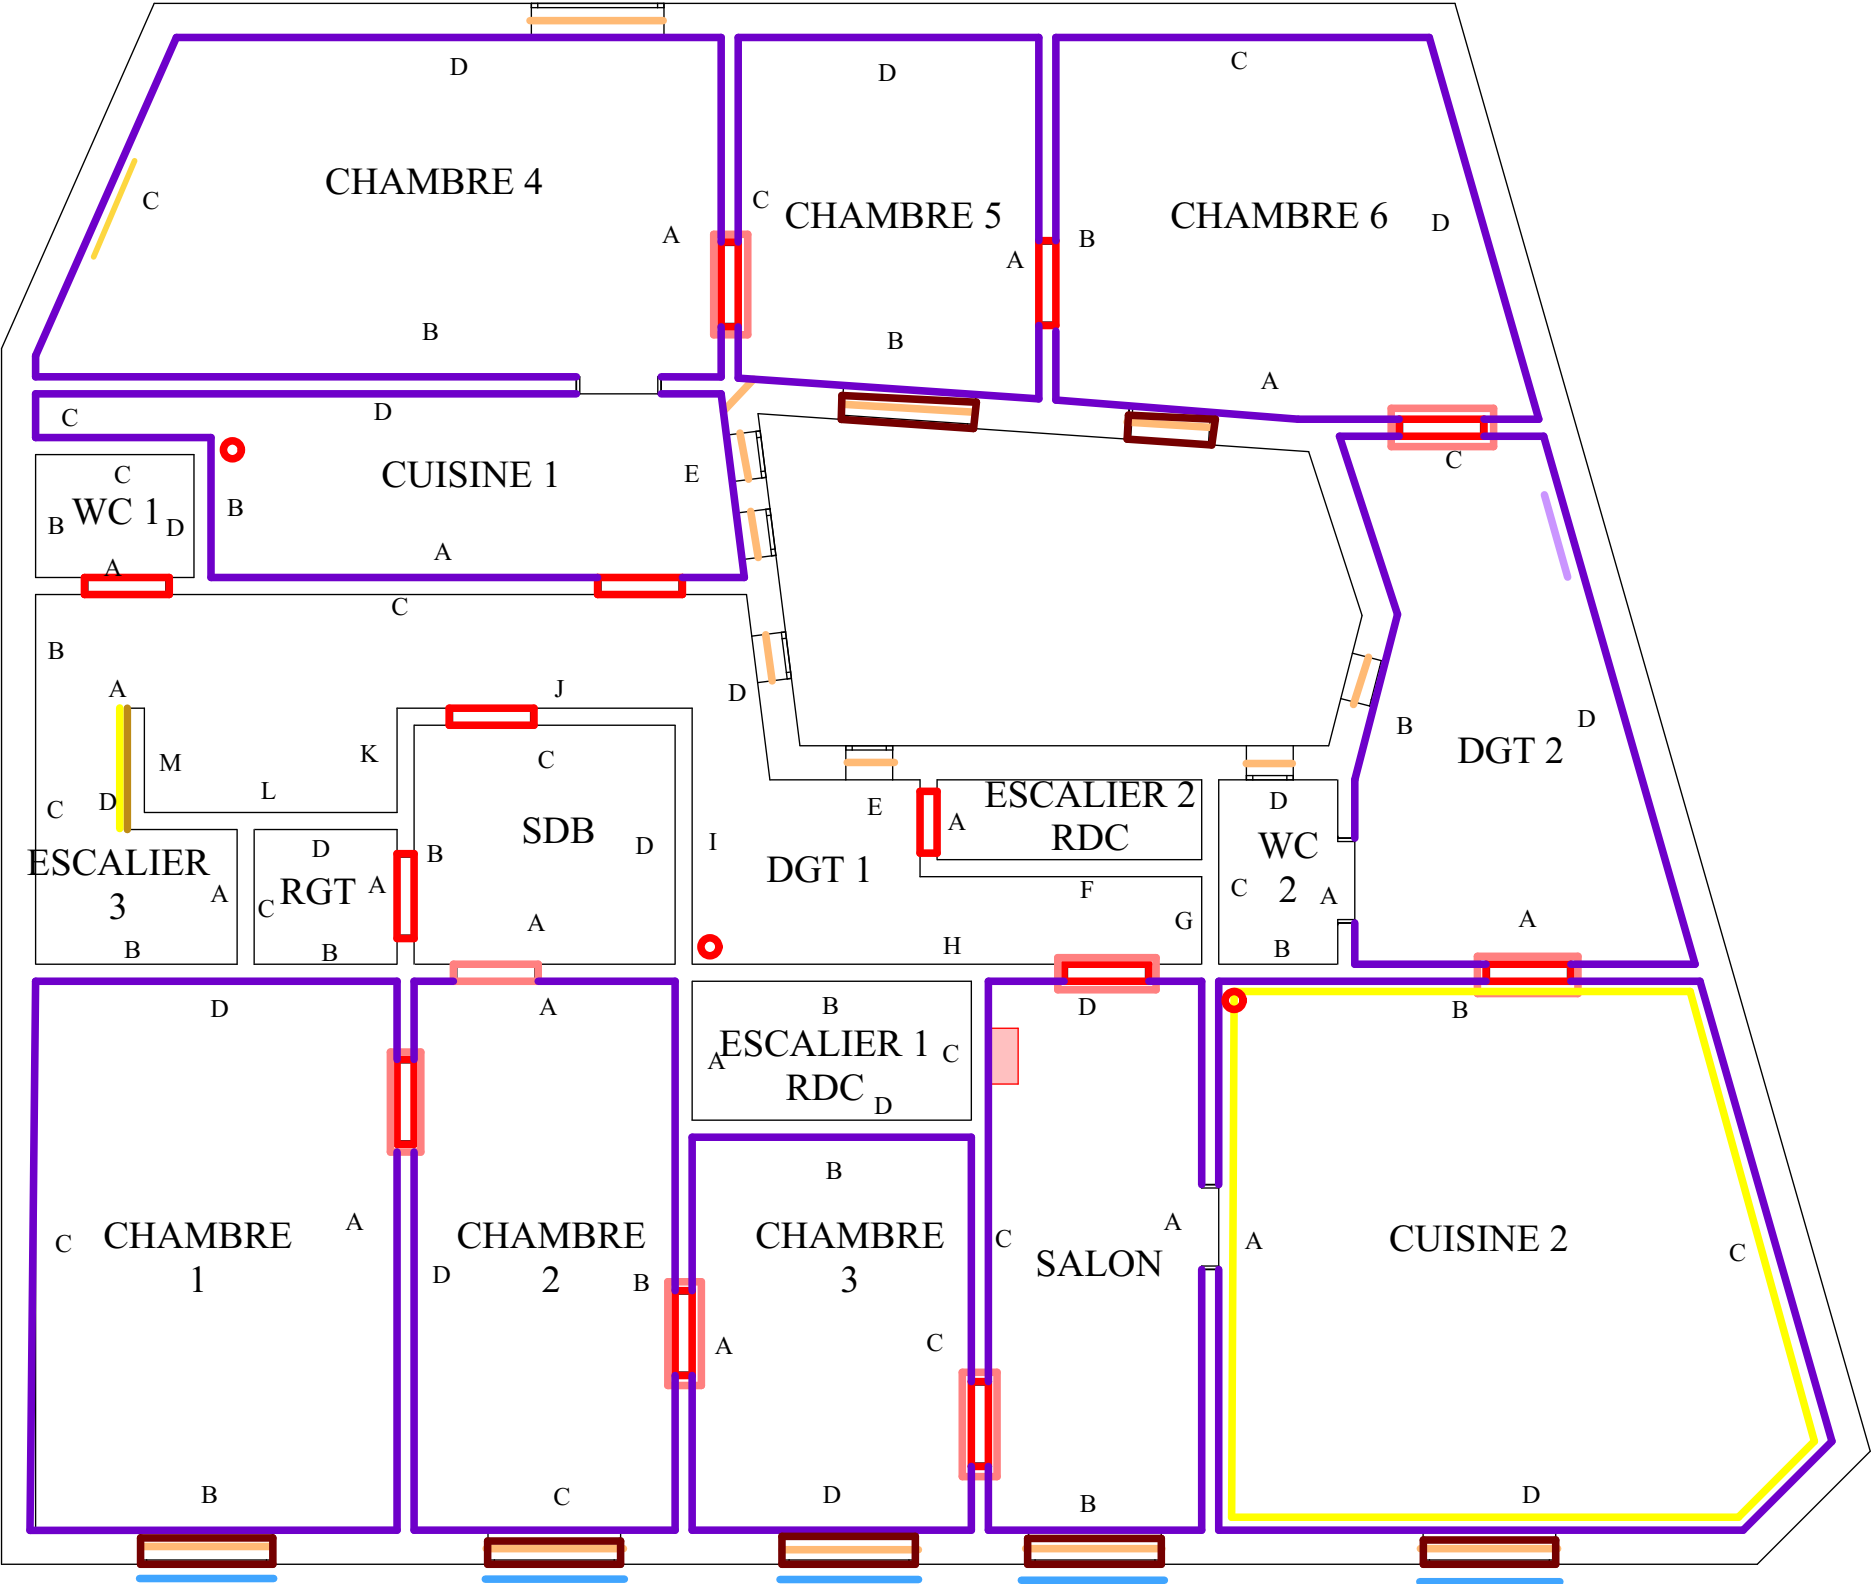
ANNEXE 1 : CARTOGRAPHIE DES ZONES AYANT FAIT L'OBJET DU REPÉRAGE

| MATÉRIAUX ET REVÊTEMENTS CONTENANT DU PLOMB<br>>1mg/cm² | | |

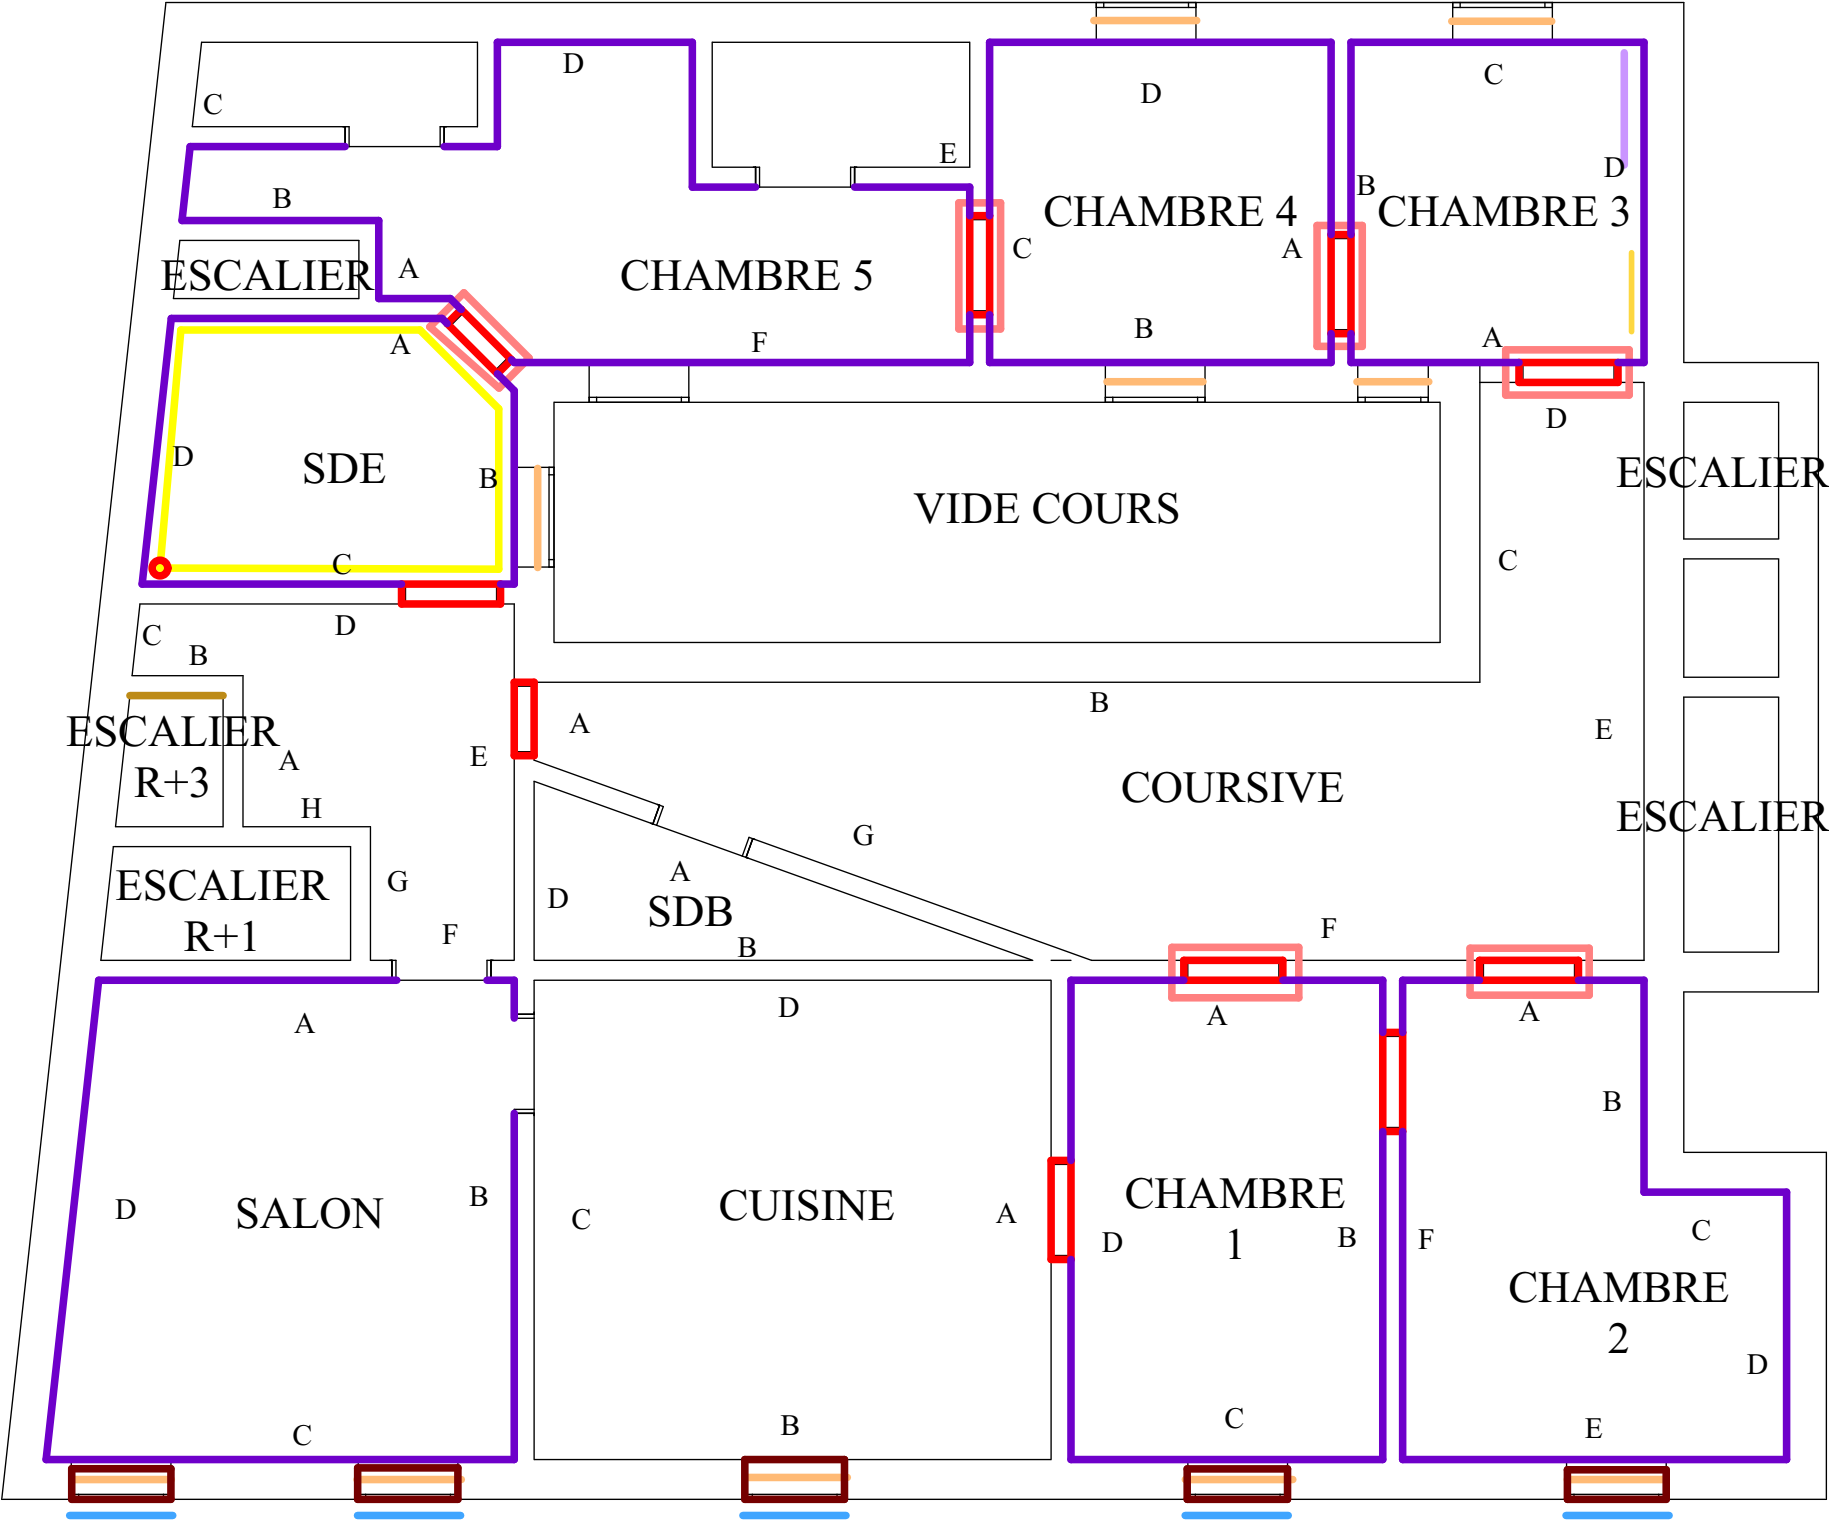
ANNEXE 1 : CARTOGRAPHIE DES ZONES AYANT FAIT L'OBJET DU REPÉRAGE

| MATÉRIAUX ET REVÊTEMENTS CONTENANT DU PLOMB<br>>1mg/cm² | | |
