**Rapport d'évaluation de l'état de conservation de matériaux et produits contenant de l'amiante**

Bâtiment 33  
2 RUE HENRI LE GUILLOUX  
35000 RENNES

**Numéro d'affaire :** 20987980

**Référence du rapport :** 20987980/S1.1.11.R

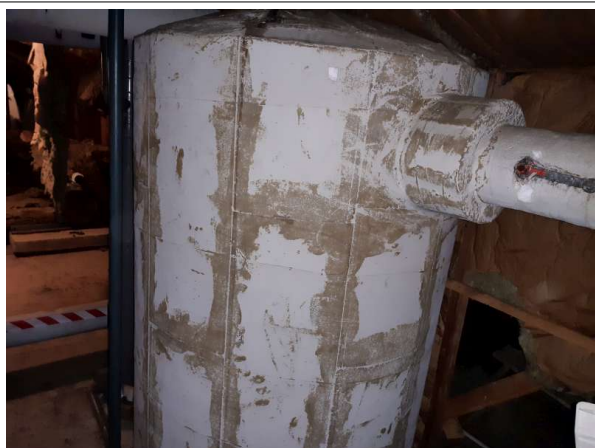
| Évaluation des matériaux et produits contenant de l'amiante de la liste B | | | | | |
|---|---|---|---|---|---|
| Bâtiment 33 / 2ème Etage / Combles techniques (P18687) | Equipement industriel | Enveloppe de calorifugeage | toile, enduite blanche sur bouteille de mélange | P21 / Selon rapport n°PL_B33_2017-3-30_RDTA de 2017 de la société Bureau VERITAS | EP |

Déclaré - : Bâtiment 33 / 2ème Etage / Combles techniques  
(P18687) - Enveloppe de calorifugeage - EP- (Présence  
d'amiante)

**Pour les produits et matériaux ayant obtenu la recommandation *évaluation périodique (EP)* :**

Le(s) matériau(x) ou produit(s) concerné(s) contenant de l'amiante et l'étendue des dégradations qu'il(s) présente(nt) et l'évaluation du risque de dégradation ne conduisent pas à conclure à la nécessité d'une action de protection immédiate sur le(s) matériau(x) ou produit(s). Cette évaluation périodique consiste à :

- a) contrôler périodiquement que l'état de dégradation des matériaux et produits concernés ne s'aggrave pas, et, le(s) cas échéant, que leur protection demeure en bon état de conservation ;
- b) rechercher, le(s) cas échéant, les causes de dégradation et prendre les mesures appropriées pour les supprimer.

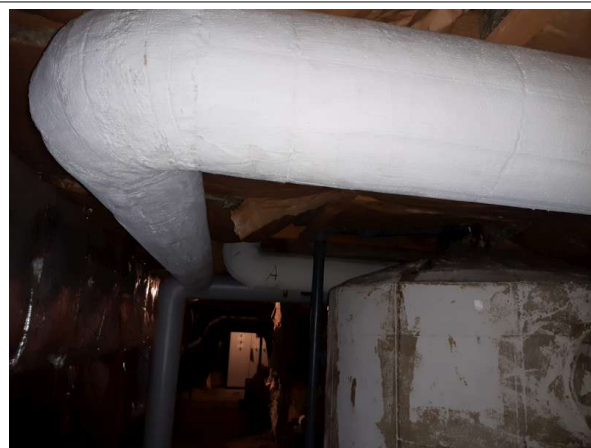
| Évaluation des matériaux et produits contenant de l'amiante de la liste B | | | | | |
|---|---|---|---|---|---|
| Bâtiment 33 / 2ème Etage / Combles techniques (P18687) | Conduit | Enveloppe de calorifugeage | toile, enduite blanche | P19 / Selon rapport n°PL_B33_2017-3-30_RDTA de 2017 de la société Bureau VERITAS | EP |

Déclaré - : Bâtiment 33 / 2ème Etage / Combles techniques  
(P18687) - Enveloppe de calorifugeage - EP- (Présence  
d'amiante)

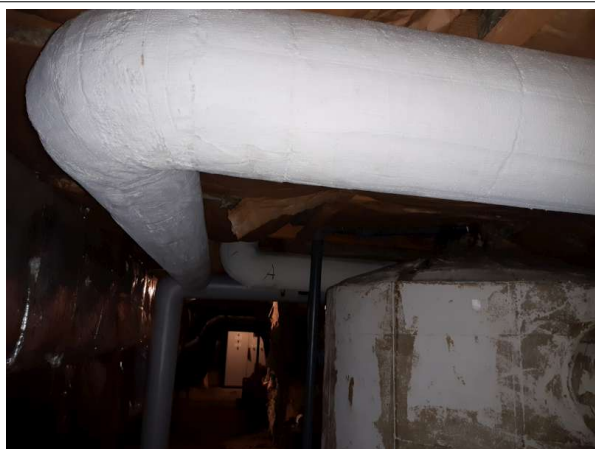
| Évaluation des matériaux et produits contenant de l'amiante de la liste B | | | | | |
|---|---|---|---|---|---|
| Bâtiment 33 / 2ème Etage / Combles techniques (P18687) | Conduit | Enveloppe de calorifugeage | toile, enduite blanche | P10 / Selon rapport n°PL_B33_2017-3-30_RDTA de 2017 de la société Bureau VERITAS | EP |

Déclaré - : Bâtiment 33 / 2ème Etage / Combles techniques  
(P18687) - Enveloppe de calorifugeage - EP- (Présence  
d'amiante)
