## D.0 - NOTICE DE PROJET

Le Tribunal de Commerce de Toulouse est situé en plein centre historique, notamment dans le périmètre du Site Patrimonial Remarquable. Son architecture singulière, d'inspiration palladienne, lui vaut d'être partiellement inscrit à l'Inventaire Supplémentaire des Monuments Historiques le 29 octobre 1975 (façades et toitures).

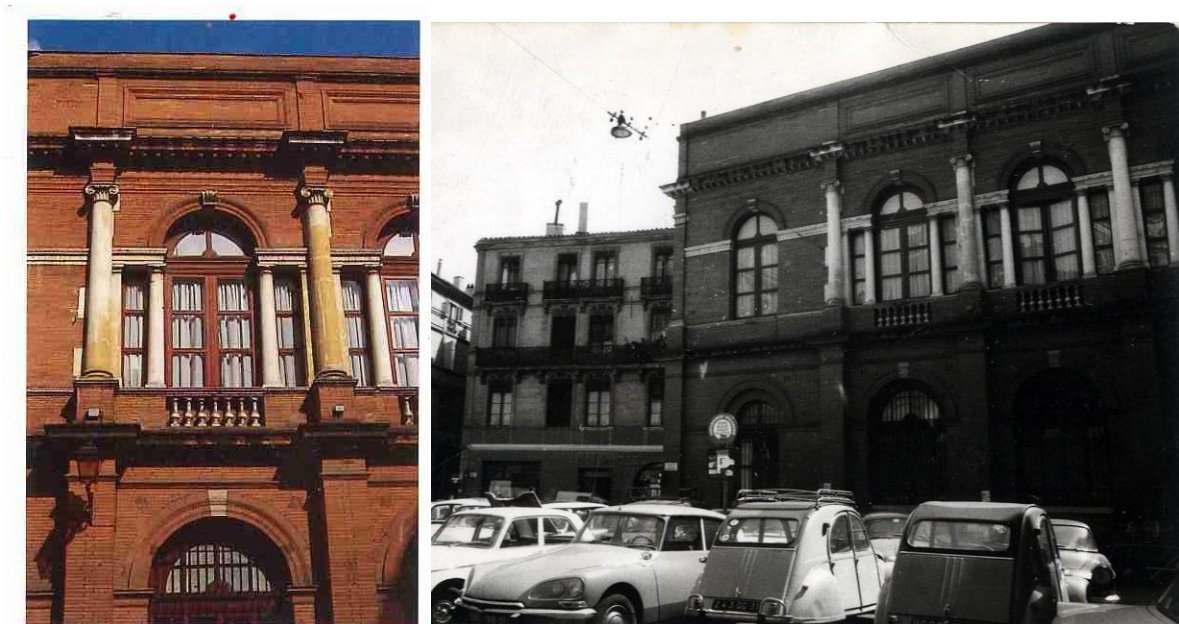
*Menuiseries rouges, avant 1995. A gauche, photo issue du livre Toulouse 1810-1860, p.138. A droite, photo archives municipales 1950-1960.*

Lors du relevé effectué en 2022, avant le remplacement des menuiseries du premier étage place de la Bourse, nous avons photographié les menuiseries anciennes laissant apparaître deux teintes de peinture. La première correspondait au « bleu ciel » visible actuellement et la seconde à un rouge sombre. Le rouge a été confirmé par le sondage réalisé par Atelier d'Autan en mars 2025 sur les menuiseries de la salle d'audience du premier étage. Les photos anciennes en noir et blanc montrent des menuiseries foncées et des photos des années 90, nous montre clairement la couleur rouge.

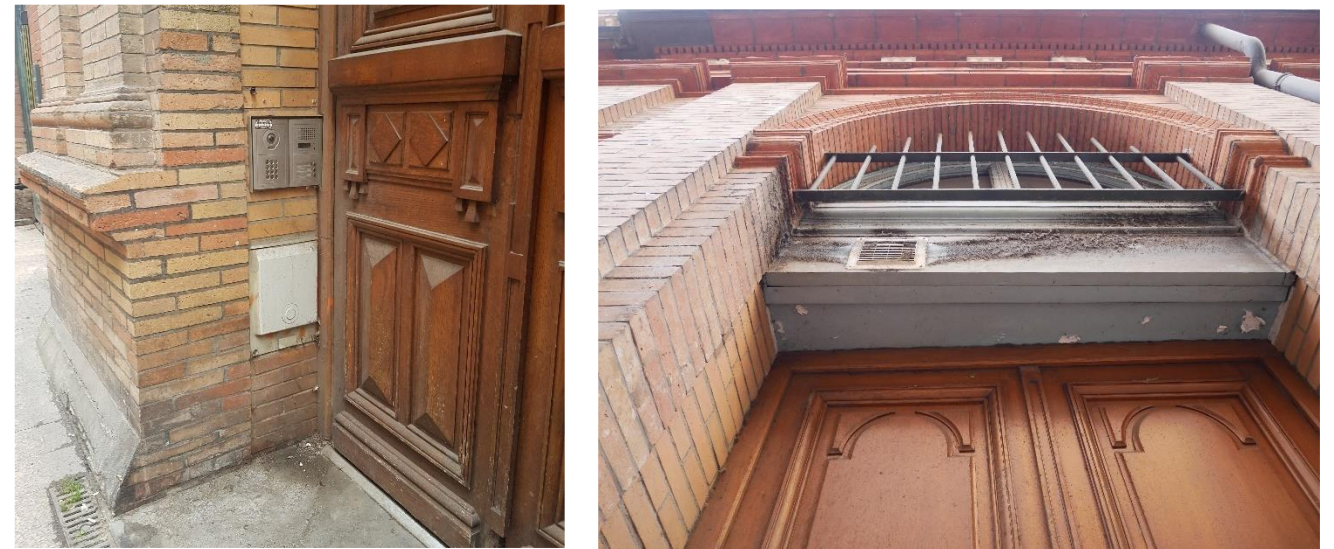
*Photos de la porte Pb02, rue Temponnières*

Suite aux travaux de mise en accessibilité PMR de l'édifice, la porte créée rue Temponnières n'a pas été placée dans le même alignement que les autres menuiseries du rez-de-chaussée. Le projet prévoit de replacer cette dernière en feuillure et donc de déplacer le système d'interphone. La gaine en linteau ne pourra pas être supprimée car son déplacement entraînerait des travaux intérieurs trop conséquents hors du périmètre prévu. Néanmoins le projet prévoit une meilleure intégration de la bouche d'extraction. L'alignement entre l'imposte, la gaine et la porte sera rétabli. De fait, il diminuera considérablement la présence visuelle de la gaine.

Suite aux travaux de mise en accessibilité PMR de l'édifice, la porte créée rue Temponières n'a pas été placée dans le même alignement que les autres menuiseries du rez-de-chaussée. Afin de se mettre en conformité avec les prescriptions de la DRAC, le projet prévoit de replacer cette dernière en feuillure. La gaine en linteau ne pourra pas être supprimée car son déplacement entrainerait des travaux intérieurs trop conséquents hors du périmètre prévu. Néanmoins le projet prévoit une meilleure intégration de la bouche d'extraction. L'alignement entre l'imposte, la gaine et la porte sera rétabli.

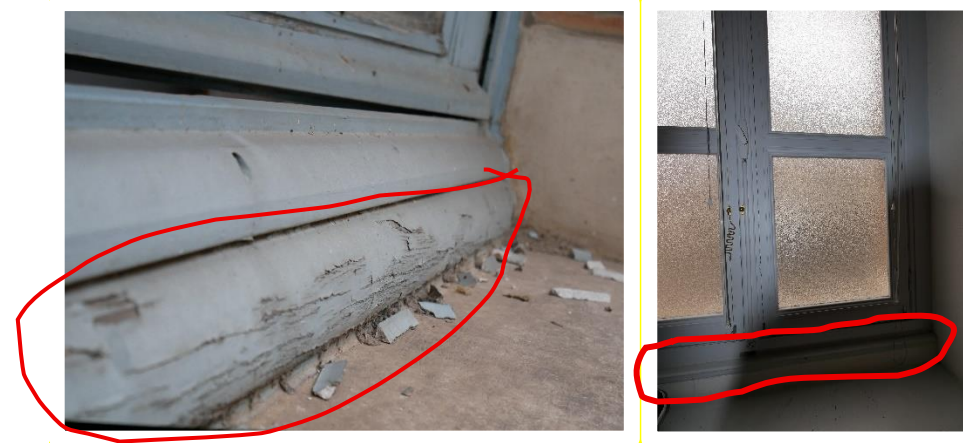
- Dans le cas de menuiseries neuves (violet) : Dépose des vantaux. Sur site : déplombage des dormants avant démolition et déplombage des impostes avant dépose + déplombage de la traverse.
- Dans le cas de menuiserie ancienne à restaurer (vert) : Dépose des vantaux et déplombage en atelier. Sur site : déplombage des impostes avant dépose + déplombage des dormants et traverse.
- Dans le cas de la simple révision de menuiserie (bleu foncé) : Déplombage sur site si elle est plombée.
- Attention Meb12 x7 : seul l'appui ancien est à déplomber le reste n'est pas plombé
